αρη 311, Παραδοσιακή Αρχιτεκτονική και Σύγχρονοι Προβληματισμοί, εαρινό εξάμηνο 2009, Συντήρηση, αποκατάσταση και επέμβαση σε παραδοσιακή οικοδομή στη Γαλάτα

Άννα-Κλάρα Βελτσίστα, Ιωάννα Θεοδοσίου, Άννα Μιχαηλίδου, Ελένη Σπανού

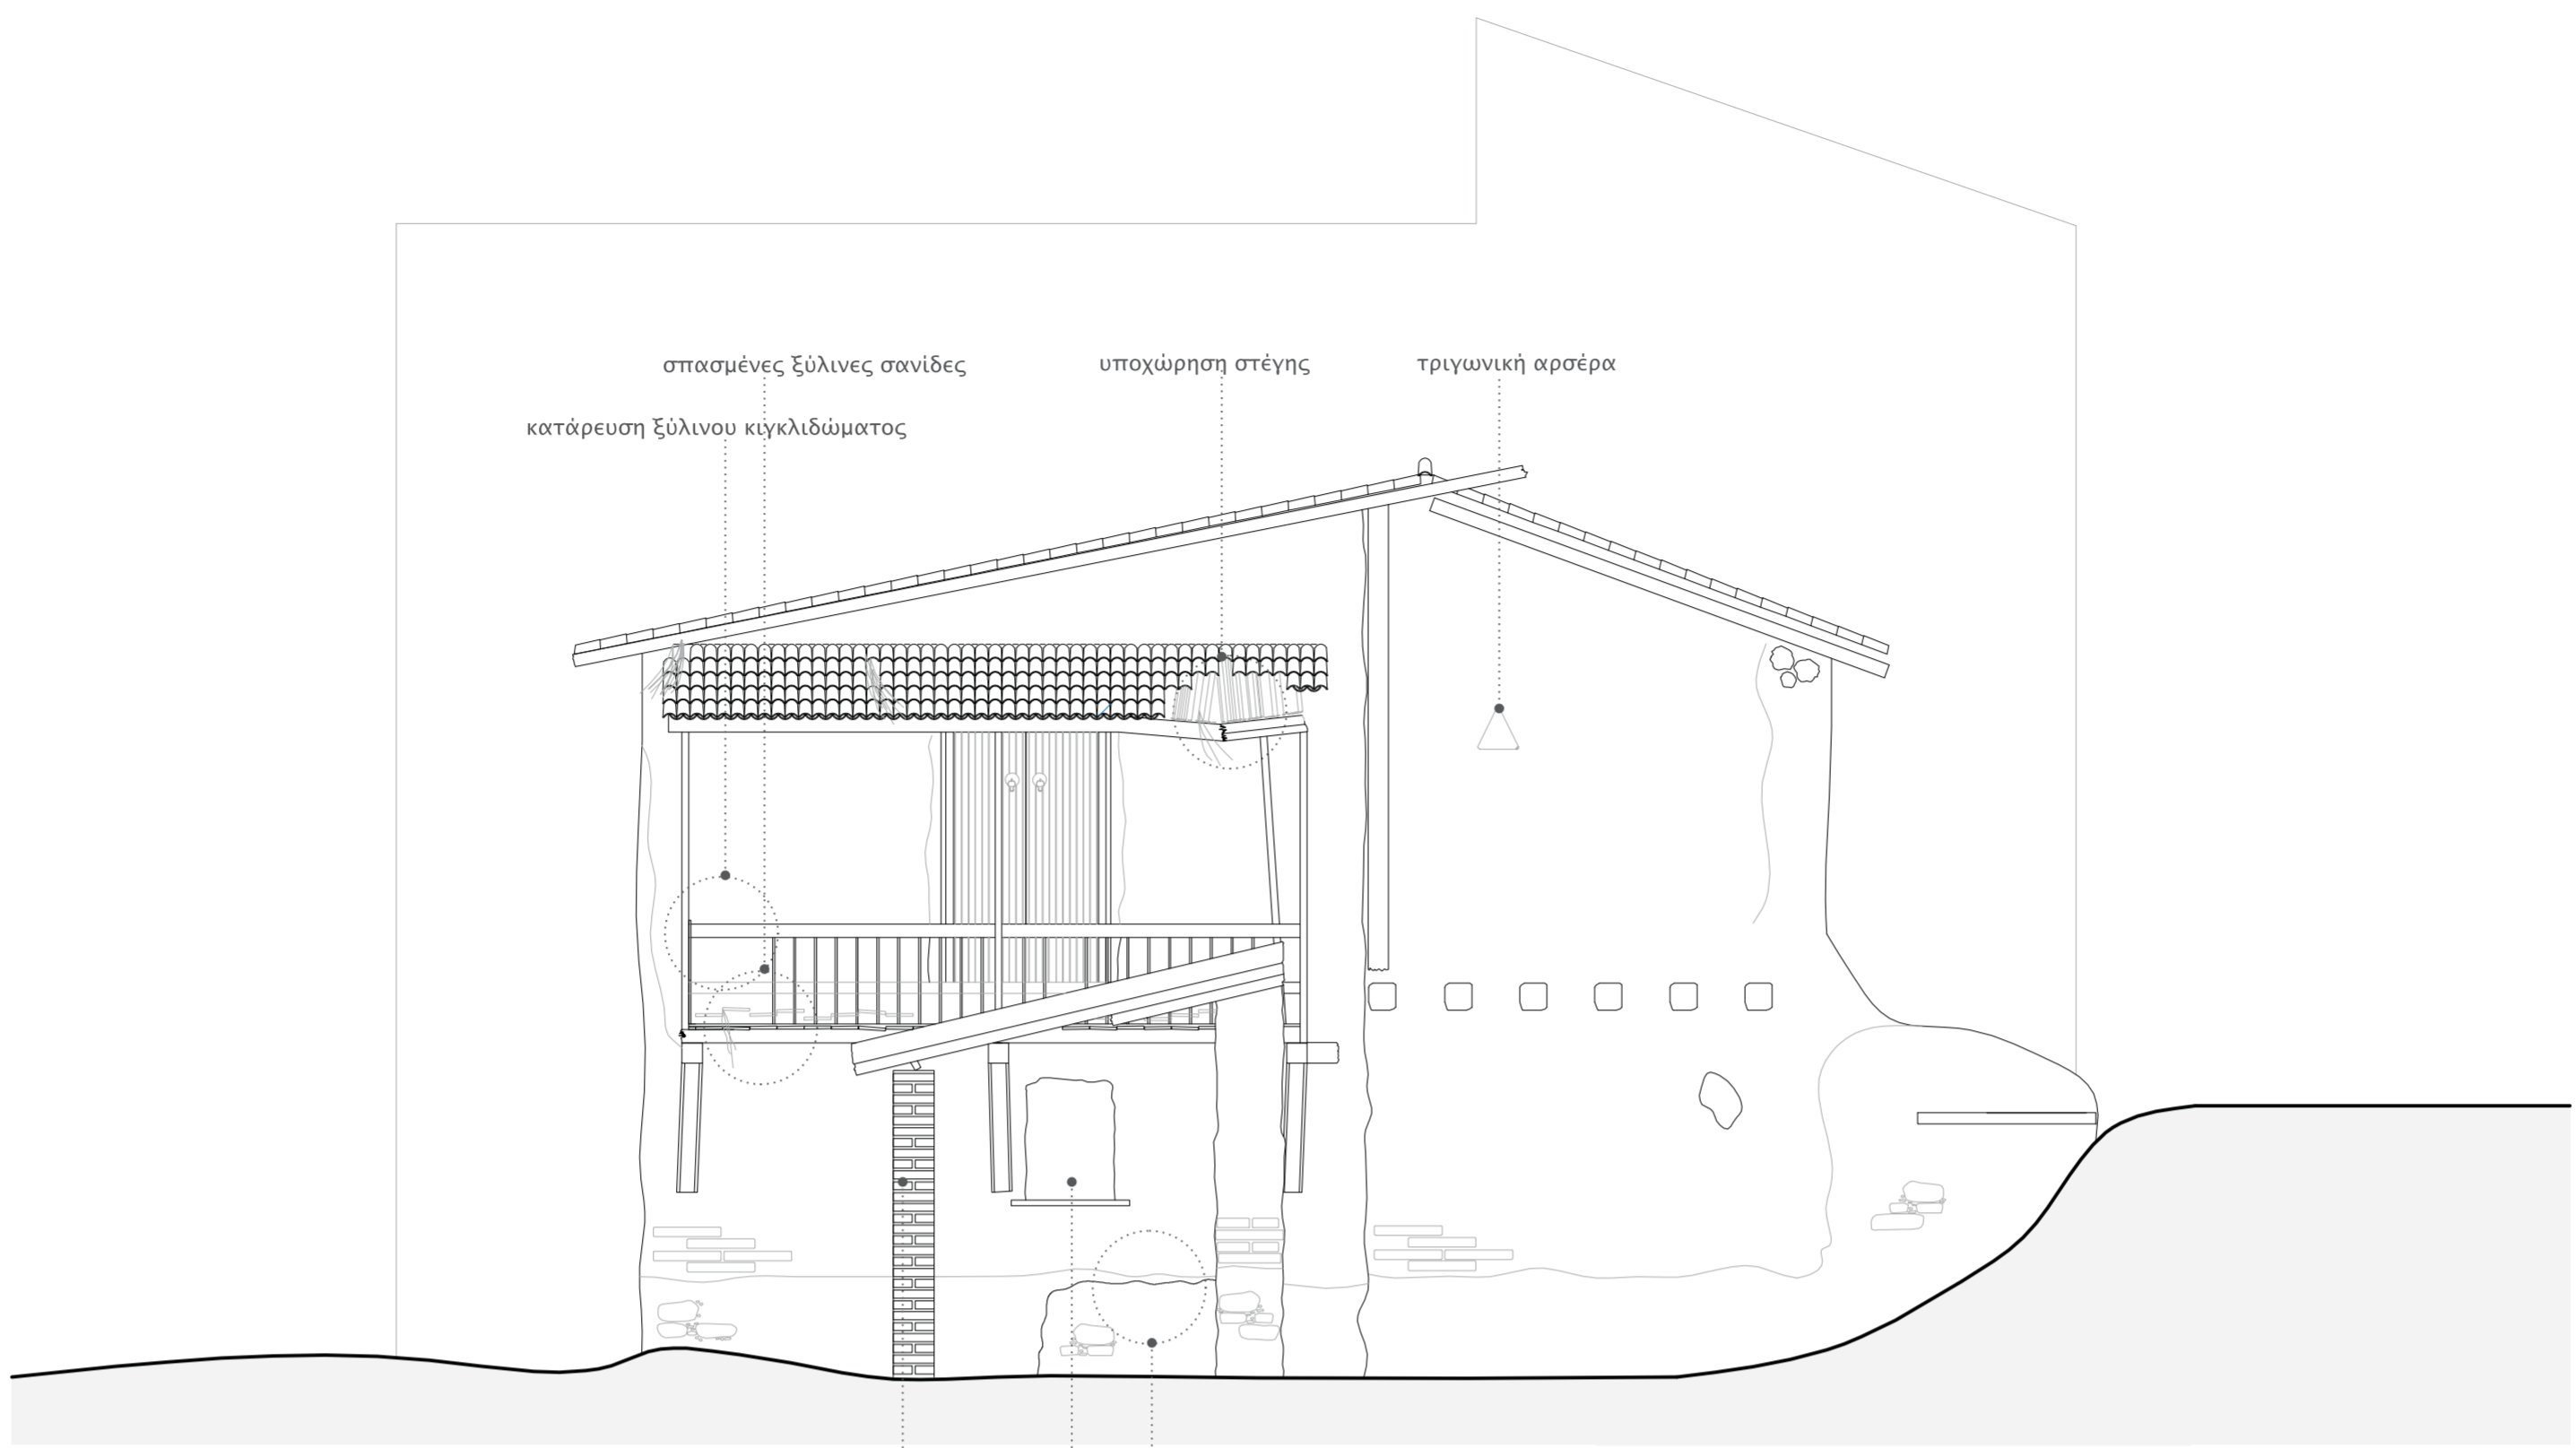
βορειοδυτική όψη κλ. 1: 50

σπασμένες ξύλινες σανίδες
κατάρευση ξύλινου κιγκλιδώματος
υποχώρηση στέγης
τριγωνική αρσέρα

κόκκινο τοπικό τουβλάκι
απουσία θυρώματος
πετρινή βάση προγενέστερου καμινιού

μπαλκόνια πρέπει να αντικατασταθούν τα κιγκλιδώματα αλλά και να ενισχυθούν οι στηρίξεις τους. Συγκεκριμένα, σε αυτό της βορειοδυτικής όψης κρίνεται απαραίτητο να αντικατασταθούν οι αντηρίδες οι οποίες βρέθηκαν σπασμένες. Όσο αφορά τα ανοίγματα, κρίνεται απαραίτητο να αφαιρεθεί η βαφή τους, έτσι ώστε να μπορέσουν να εμποτιστούν και αυτά με τις απαραίτητες ουσίες, και να ξαναβαφτούν στο αρχικό πράσινο χρώμα τους. Η στέγη είναι επίσης ένα στοιχείο που χρήζει συντήρησης. Οι μορίνες βρίσκονται σε καλή κατάσταση, αλλά στα σημεία που η στέγη έχει καταρρεύσει, πρέπει να γίνει επαναφορά τόσο των κεραμιδιών όσο και των καλαμιών και του χύματος που τα σκεπάζει.

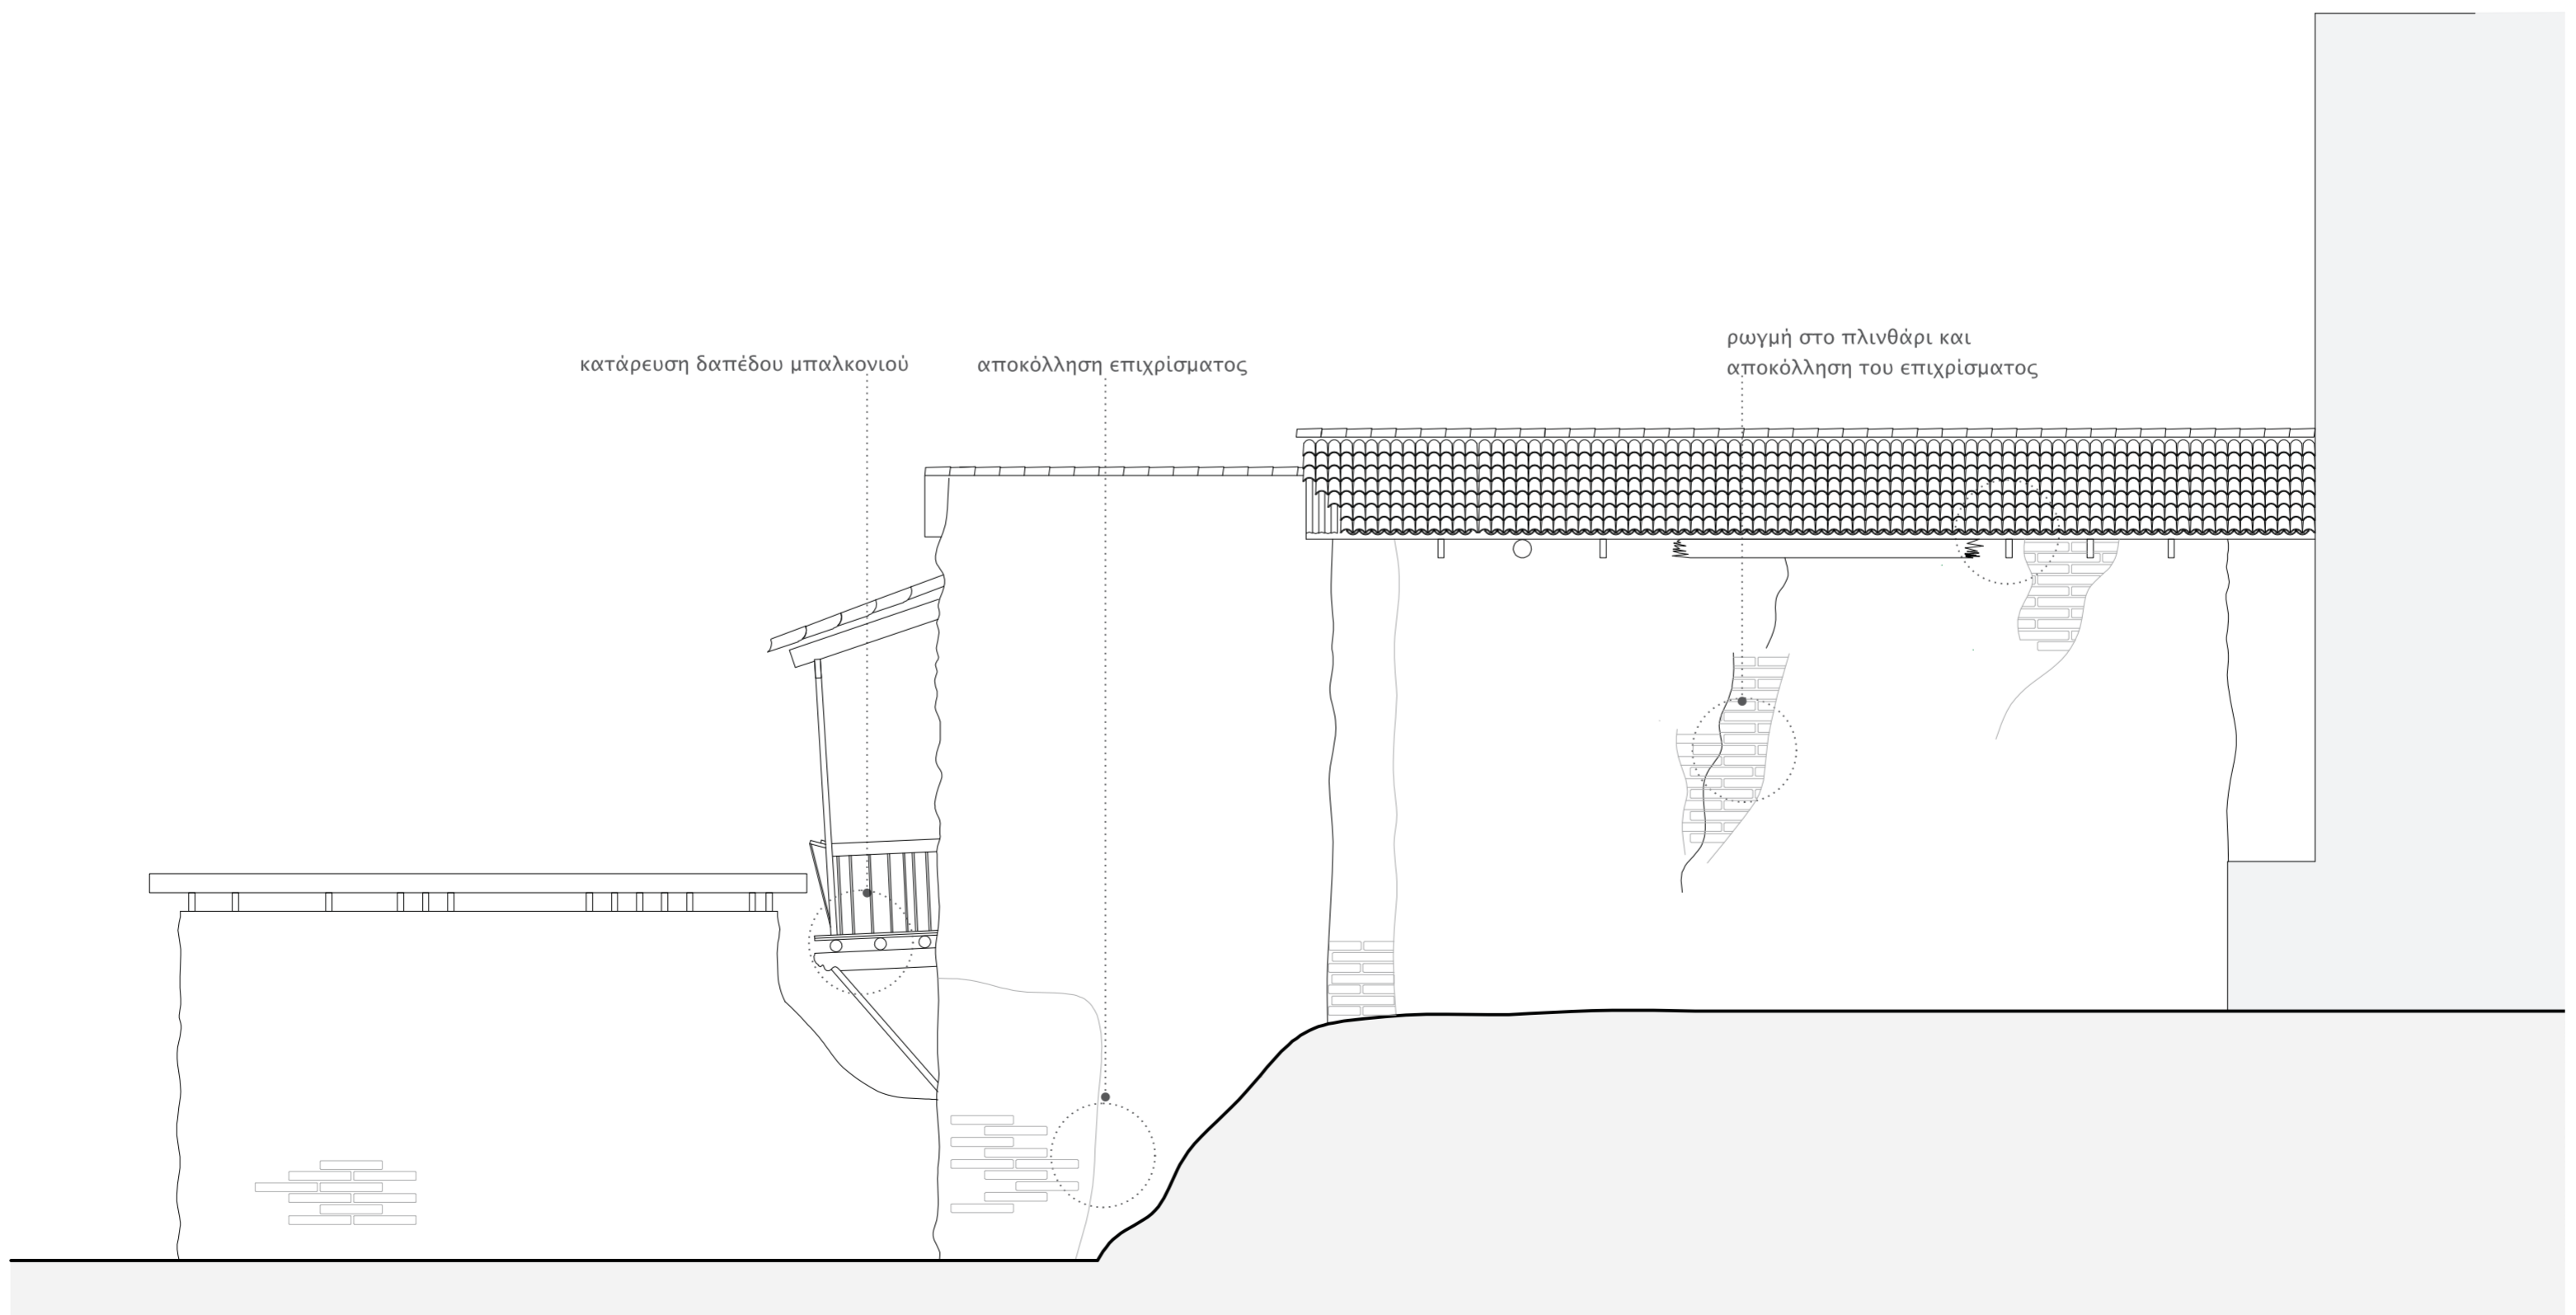
νοτιοδυτική όψη κλ. 1: 50

κατάρευση δαπέδου μπαλκονιού
αποκόλληση επιχρίσματος
ρωγμή στο πλινθόρι και αποκόλληση του επιχρίσματος

Σε πρώτη φάση, κρίνεται απαραίτητο να αφαιρεθούν όλα τα επιχρίσματα από τις τοιχοποιίες έτσι ώστε να καταγραφούν φθορές που ίσως να μην φαίνονται, και έτσι μετά να μπορέσουν να επιδιορθωθούν με τον καλύτερο τρόπο. Στη συνέχεια θα επαναφερθεί το επίχρισμα με τον παραδοσιακό τρόπο στην μορφή που το συναντούμε στην αποτύπωση.

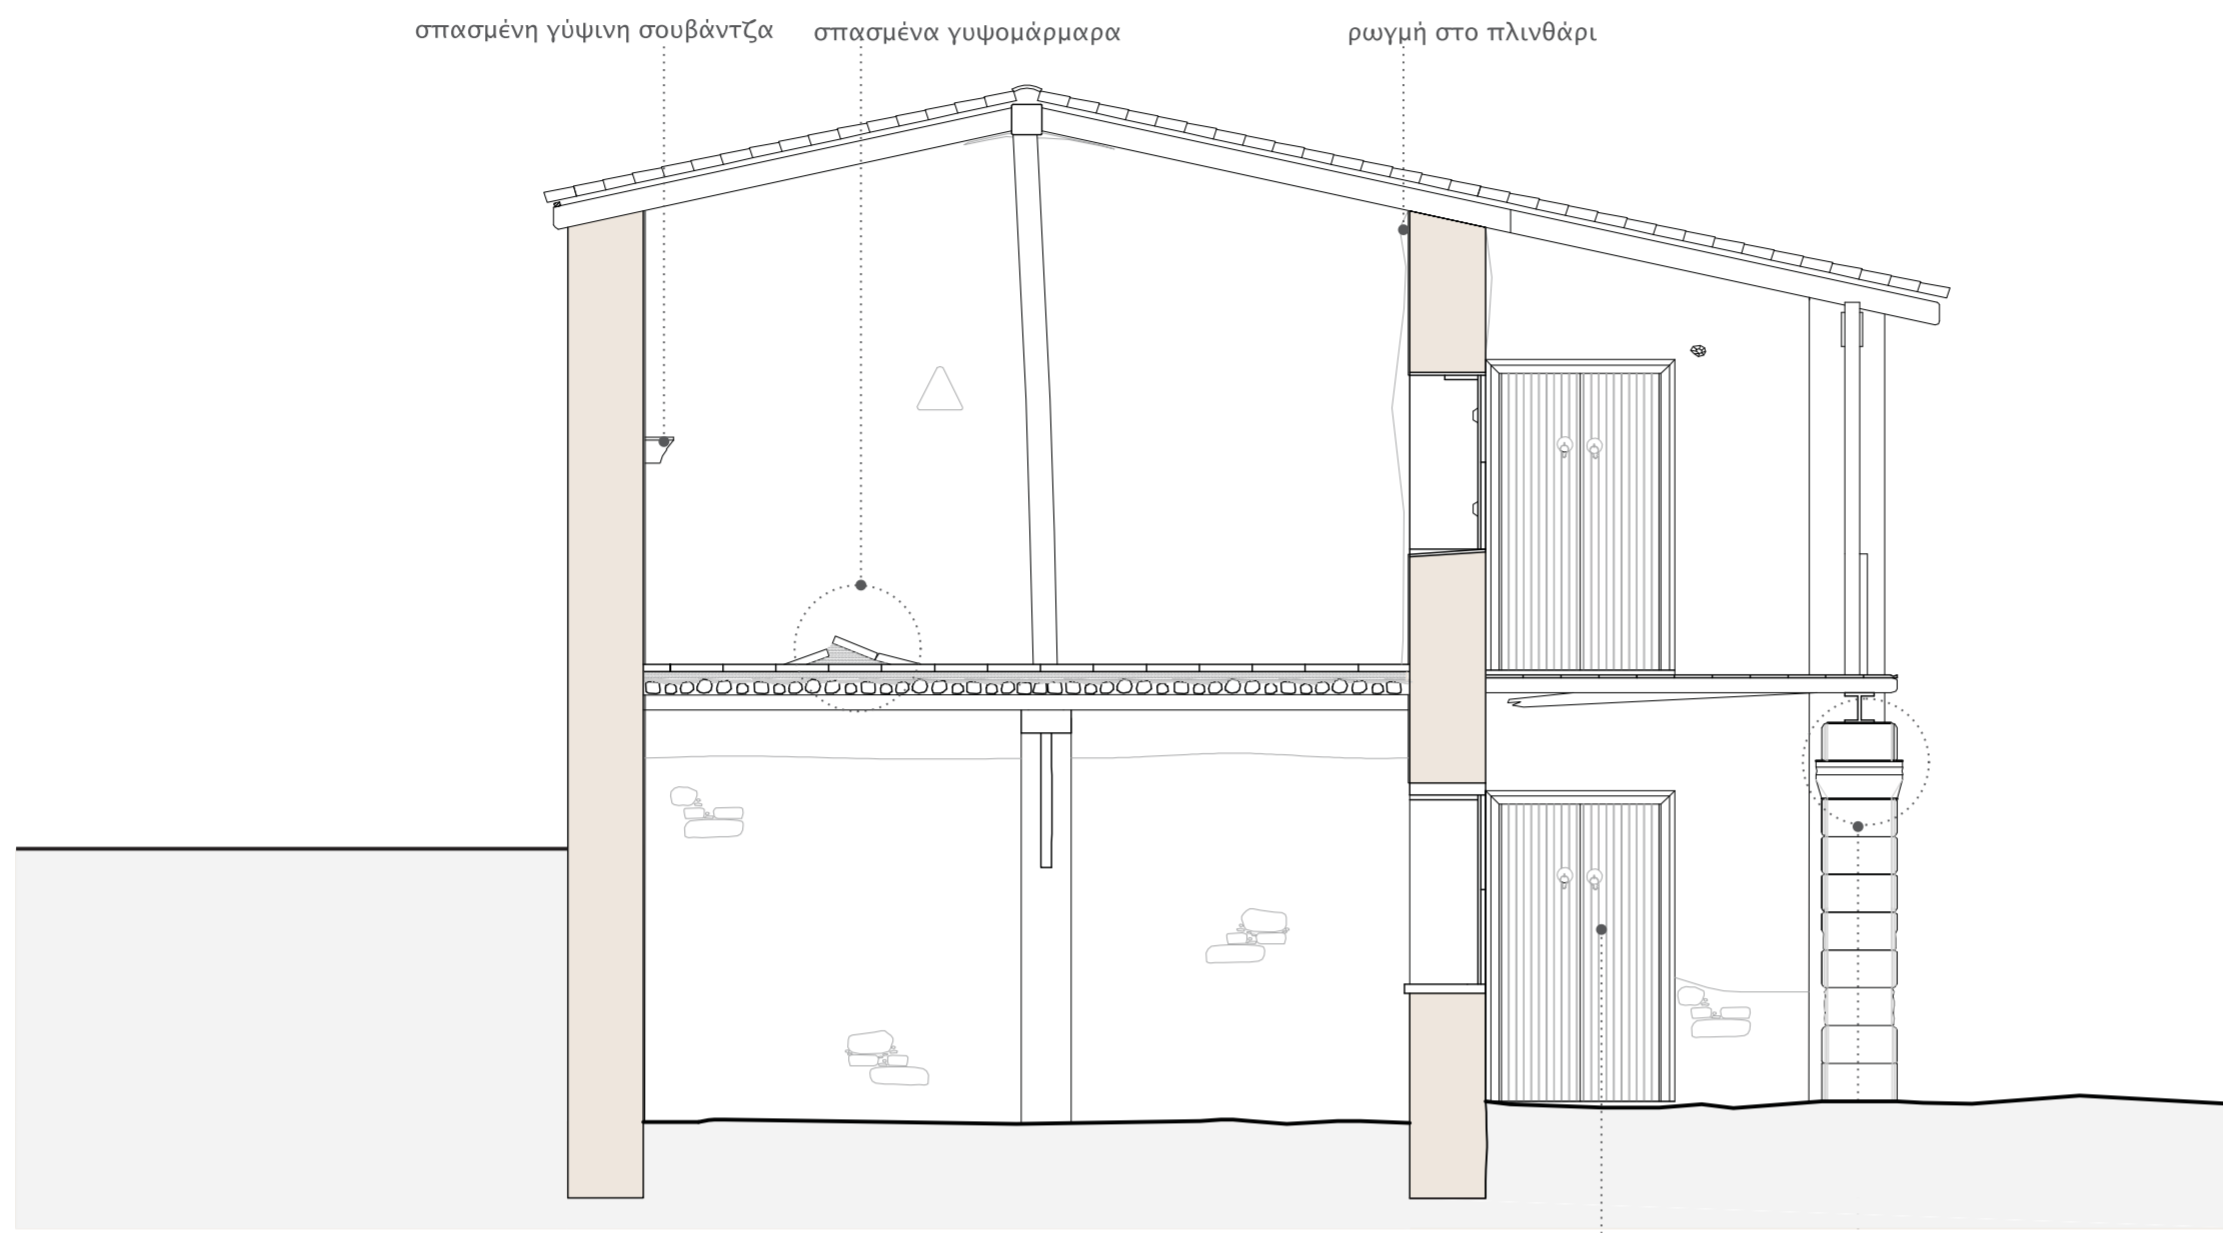
τομή α-α κλ. 1: 50

Ξύλινη δίφυλλη ταπλαδωτή πόρτα σε καλή κατάσταση ιδιαίτερος γλυπτός διάκοσμος

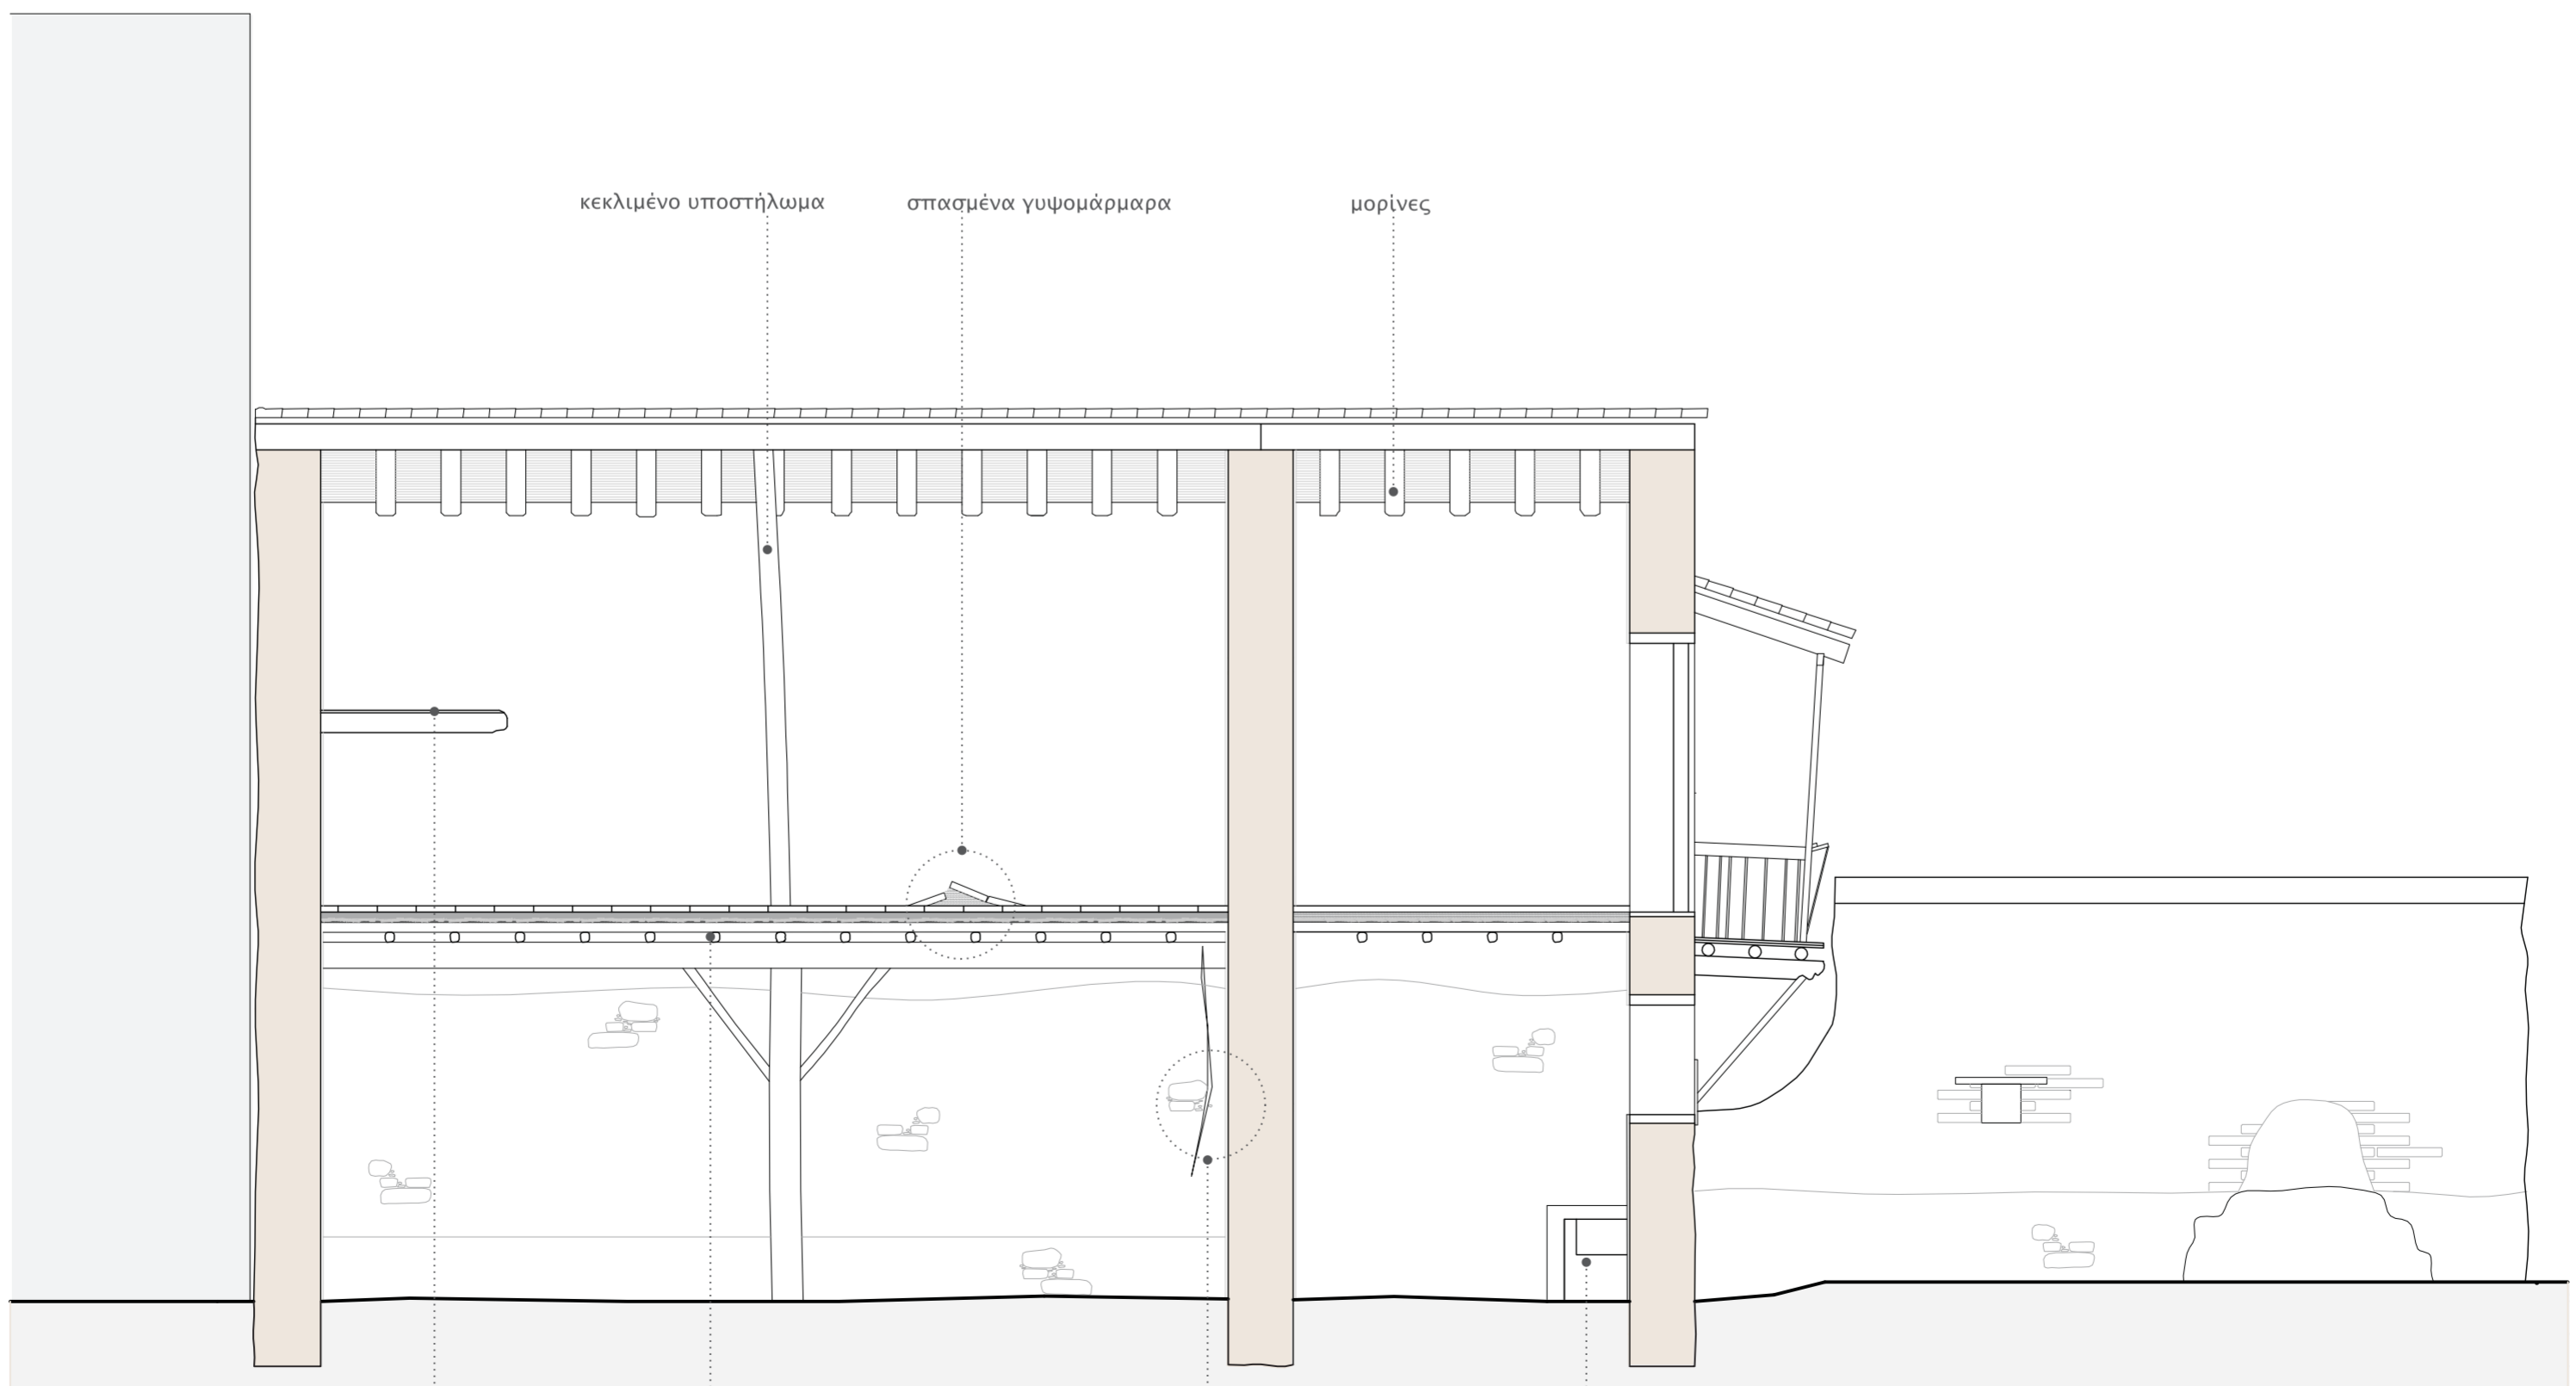
τομή β-β κλ. 1: 50

γύψινη σουβάντζα βολιτζι ρωγμή στο πλινθάρι πετρόχτιστη στέρνα
