Η μελέτη και ανάλυση του οικισμού των Καπέδων καθώς και η συλλογή πληροφοριών για τα ιδιαίτερα χαρακτηριστικά των κτισμάτων του, αποτέλεσαν τη βάση για την επιλογή οικοδομής, η οποία σε πρώτη φάση αποτυπώθηκε και σε επόμενη φάση έγινε μελέτη για επιδιόρθωση και αποκατάστασή της σε συνδυασμό με την πρόταση ένταξης σύγχρονης επέμβασης σε αυτήν. Η οικοδομή που επιλέχθηκε χρησιμοποιούνται μέχρι πρόσφατα σαν κατοικία και αποτελεί ιδιαίτερο παράδειγμα λόγω της χωροθέτησής της. Το τεμάχιο χωροθετείται βορειοανατολικά των Καπέδων σε πολύ κοντινή απόσταση από την πλατεία από όπου κανείς μπορεί να δει το κτίσμα.

Τυπολογία και οικοδομή

Φάσεις οικοδόμησης κτίσματος

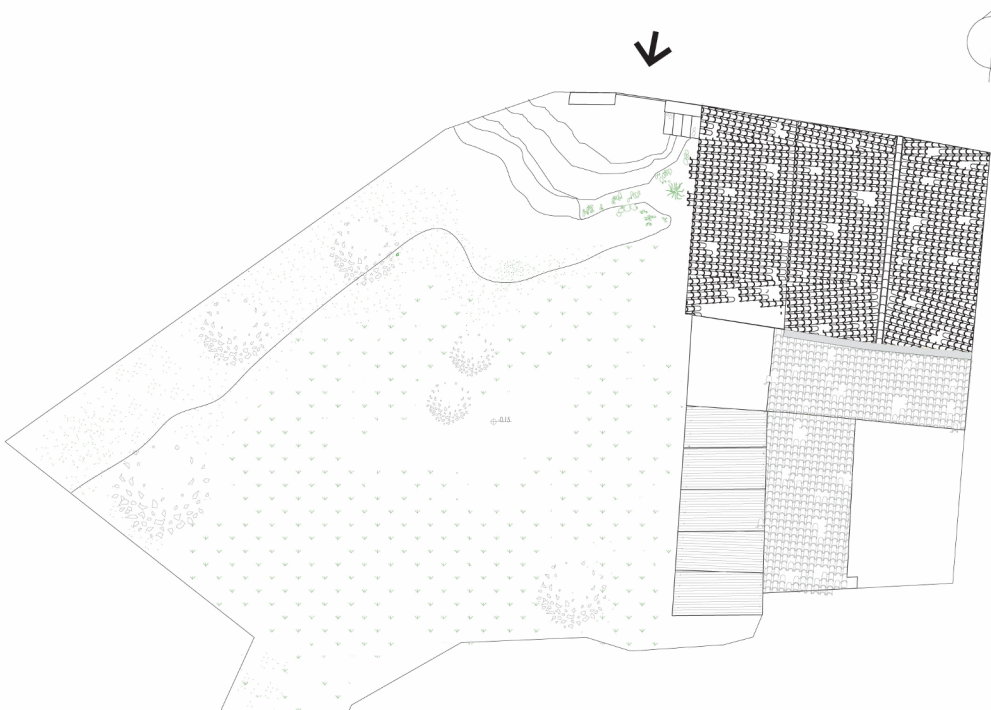
ΚΑΤΩΦΗ ΟΡΟΦΗΣ 1:100

Στο στάδιο της αποτύπωσης μελετήθηκαν τα υλικά και ο τρόπος οικοδόμησης καθώς και οι αλλοιώσεις από φθορά και από ανθρώπινη παρέμβαση. Στο επίπεδο της οροφής η δόριχη κεραμοσκέπαστη στέγη του διώκρου και οι επικλινείς στέγες των βοηθητικών χώρων έχουν αλλοιωθεί, αφού λείπουν κεραμίδια και υπάρχουν «φουσκώματα» πιθανώς λόγω καιρικών συνθηκών. Επιπρόσθετα, μια ακόμη αλλοίωση της συνολικής εικόνας του κτηρίου είναι η χρήση τσιγκου με υποστήριξη από μεταλλικά δοκάρια για τη στέγαση μπροστινού τμήματος των βοηθητικών χώρων της τρίτης φάσης. Στη στέγαση των χώρων αυτών παρατηρήθηκε η ιδιαιτερότητα της τοποθέτησης σανιδών μεταξύ τσιμέντου και χώματος. Η τοιχοποιία στους περισσότερους χώρους του κτίσματος είναι λιθινή με τη χρήση μεγάλων τεμαχίων του πυριγενούς πετρώματος του Τροόδου και χαλικίωμα από ασπρώδη ιζηματογενή. Η τοιχοποιία αυτή επιχρίζεται εσωτερικά και εξωτερικά σε όλους τους χώρους, και λόγω του περάσματος του χρόνου εντοπίζονται σε αυτή ρηγματώσεις καθώς και τοπική αφαίρεση του επιχρίσματος. Εκτός από τη χρήση λιθινής τοιχοποιίας συναντήθηκε και η χρήση πλίνθινς στους βοηθητικούς χώρους της τρίτης φάσης. Στους συγκεκριμένους βοηθητικούς χώρους χρησιμοποιήθηκε, από τη μία, εξολοκλήρου πλίνθη τοιχοποιία για το κλείσιμο του χώρου που βρίσκεται μπροστά από αυτούς προς την αυλή ενώ παρατηρήθηκε ότι η τοιχοποιία των ιδίων των βοηθητικών χώρων από το έδαφος έως το μέσο είναι λιθινή ενώ για το υπόλοιπο τμήμα της χρησιμοποιήθηκε πλιθάρι. Υπάρχουν τοιχοποιίες που οικοδομήθηκαν με υλικά εκτός της πέτρας και του πλιθιού. Αυτές οι τοιχοποιίες αποτελούν μεταγενέστερες προσθήκες που αλλοιώνουν τον αυθεντικό χαρακτήρα της οικοδομής. Προσθήκη θεωρείται η τοιχοποιία μεταξύ του κάτω ηλιακού και των βοηθητικών χώρων της τρίτης φάσης που αποτελείται από πλινθοδομή από το έδαφος μέχρι τα δύο τρίτα του ύψους της, και πιο πάνω πληρώνεται με καλέμια. Ακόμη μία επιφάνεια που αλλοιώνει την «εικόνα» του κτηρίου είναι η χρήση τσιμεντότυβλων για την πλήρωση της μιας εκ των δύο καμάρων του κάτω ηλιακού. Στον πάνω ηλιακό υπάρχει πλήρωση κενού με τούβλο καθώς και με τσιμέντο. Στο χώρο αυτό, όπου αντί για καμάρες έχουμε στήριξη σε ξύλινα υποστηλώματα και δοκάρια, παρατηρήθηκε ότι πρέπει να προϋπήρχαν ενισχύσεις των υποστηλωμάτων, καθώς και αλλά μικρότερα κάθεται διαχωριστικά στο προστατευτικό κιγκλίδωμα.

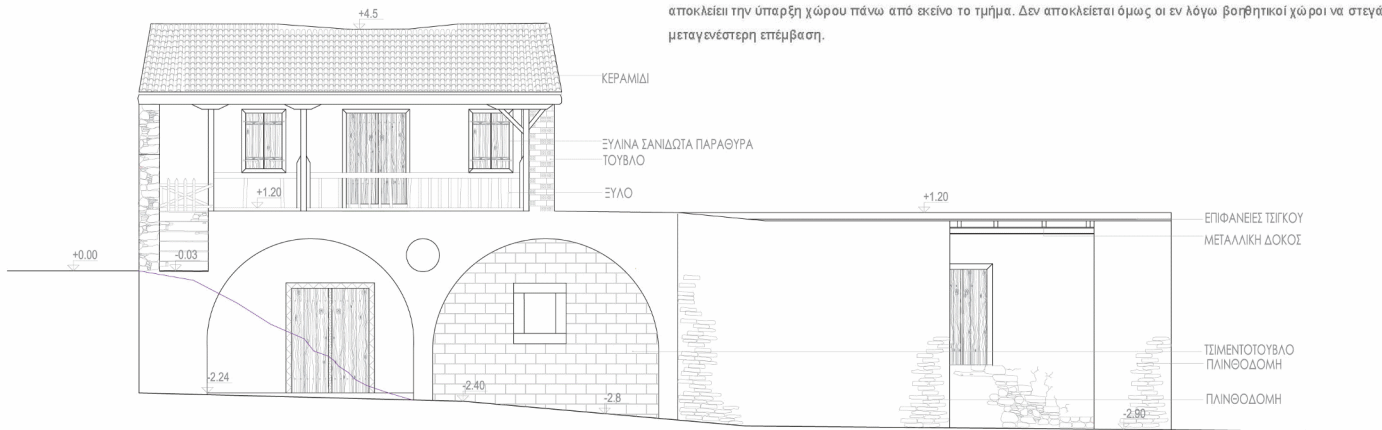
ΔΥΤΙΚΗ ΟΨΗ 1:50

Εντύπωση και προβληματισμό προκάλεσε η σχέση του πάνω με το κάτω τμήμα της οικοδομής στην επιμήκη όψη. Φαίνεται ότι η μία από τις δύο πλευρές του πάνω διώκρου δε συμπίπτει με εκείνη του κάτω τμήματος – ηλιακού, οπότε κανείς μπορεί να συμπεράνει ότι πιθανώς να υπήρχε και επέκταση του πάνω διώκρου ακριβώς πάνω από τους κάτω βοηθητικούς χώρους. Η σημερινή επικλινή στέγη των βοηθητικών χώρων, που κτίστηκαν σε προηγούμενη φάση (δεύτερη φάση) από το πάνω διώκρο, εκ πρώτης όψεως αποκλείει την ύπαρξη χώρου πάνω από εκείνο το τμήμα. Δεν αποκλείεται όμως οι εν λόγω βοηθητικοί χώροι να στεγάζονταν αρχικά με δώμα και η υφιστάμενη στέγη να αποτελεί μεταγενέστερη επέμβαση.

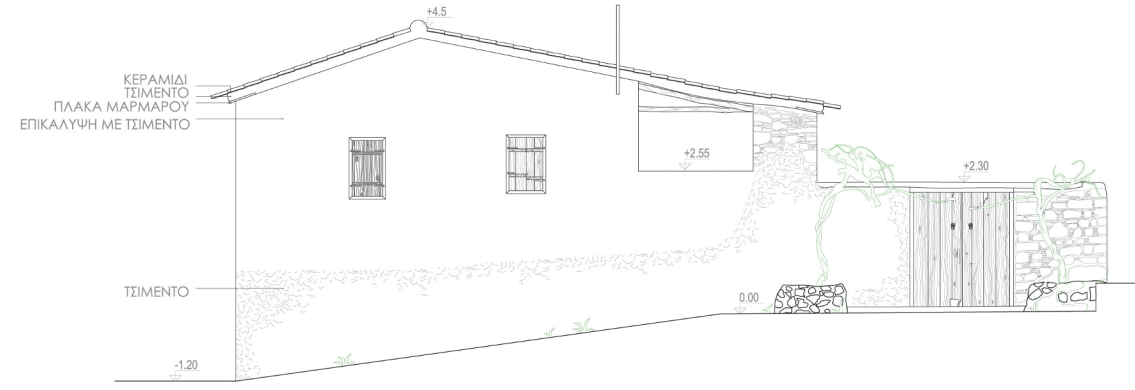
ΒΟΡΕΙΑ ΟΨΗ 1:50

Μία ακόμη αλλοίωση επιφάνειας παρατηρήθηκε τόσο στη βόρεια όψη όσο και στην ανατολική, όπου χρησιμοποιήθηκε τσιμέντο ως επίχρισμα στη λιθοδομή. Στην ανατολική όψη είναι εμφανές ότι υπήρχε ένας κλειστός χώρος, λόγω της πόρτας και των δοκαριών που φαίνεται να συνεχίζονται προς τα έξω. Στη βόρεια όψη, ακόμη, προστέθηκαν αντένες για την ικανοποίηση των νέων αναγκών.

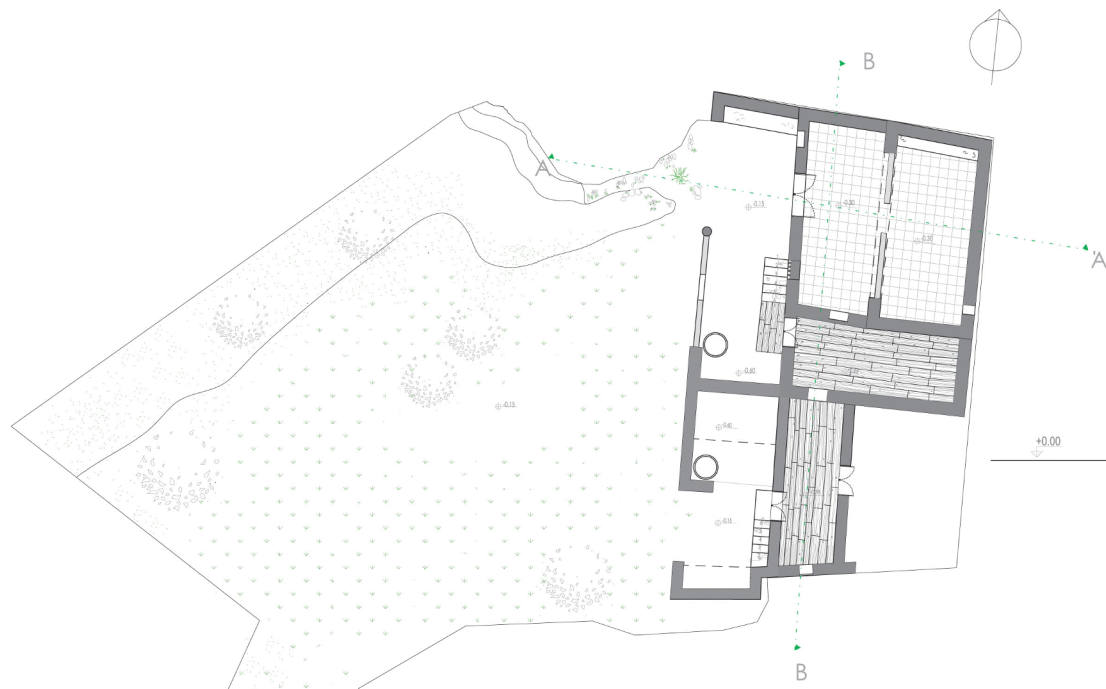
ΚΑΤΟΨΗ ΙΣΟΓΕΙΟΥ 1:100

Υπάρχουν δύο ανοίγματα που φαίνεται να έκλασαν, τα οποία εντοπίζονται στην κάτοψη του ισόγειου. Το πρώτο βρίσκεται στον τοίχο που διαχωρίζει τους βοηθητικούς χώρους της δεύτερης φάσης από τους βοηθητικούς χώρους της τρίτης φάσης στο χώρο του ηλιακού, ενώ το δεύτερο βρίσκεται εσωτερικά του βοηθητικού χώρου της δεύτερης φάσης. Το συγκεκριμένο ανοίγμα χρησιμοποιούνταν για την επικοινωνία των δύο χώρων. Στο εσωτερικό των χώρων η υποστήριξη της στέγης γίνεται με βολιτζιά κάτω από τα οποία συναντήθηκαν ρωγμές, οι οποίες γίνονται ιδιαίτερα έντονες κάτω από τα βολιτζιά που βρίσκονται στις ακμές μεταξύ δύο τοίχων. Στο κάτω δίκωρο, που σε αντίθεση με το πάνω έχει καμάρα στο εσωτερικό, συναντήθηκαν ρηγματώσεις στα σημεία όπου η απόσταση του πάνω μέρους της καμάρας και των βολιτζιών μεκόνεται σημαντικά. Ρηγματώσεις συναντήθηκαν και στις τριγωνικές αρσέρες που βρίσκονται στο κάτω δίκωρο και στους βοηθητικούς χώρους. Το πάνω δίκωρο γεφυρώνεται με ξυλονεφκά η οποία συγκρατείται με υποστήλωμα που δεν τοποθετείται κεντρικά αλλά προς τα δεξιά για την καλύτερη στήριξη του χώρου, αφού όπως υποστηρίζουν οι ιδιοκτήτες, η διατομή της ξυλονεφκάς μεκόνεται προς τα δεξιά. Στη συναρμογή ξυλονεφκάς και τοίχου, επίσης, υπάρχουν αρκετές ρηγματώσεις. Χαρακτηριστικό του πάνω διχώρου, εκτός από τη ξυλονεφκά είναι και η σκαλιστή σουβάντζα που διακοσμεί πολλά στίπια των Καπέδων.
