Αποκατάσταση Παραδοσιακής κατοικίας ορεινού χωριού Ασκάς

*ΑΡΗ 311 Παραδοσιακή Αρχιτεκτονική και Σύγχρονοι Προβληματισμοί
Εαρινό Εξάμηνο 2015
Διδάσκων : Δρ. Μαρία Φιλοκύπρου*

Ιωάννα Πέτρου, Εντίτα Ορφανίδου, Έλενα Κουφοπαύλου, Νάσια Παντελίδου

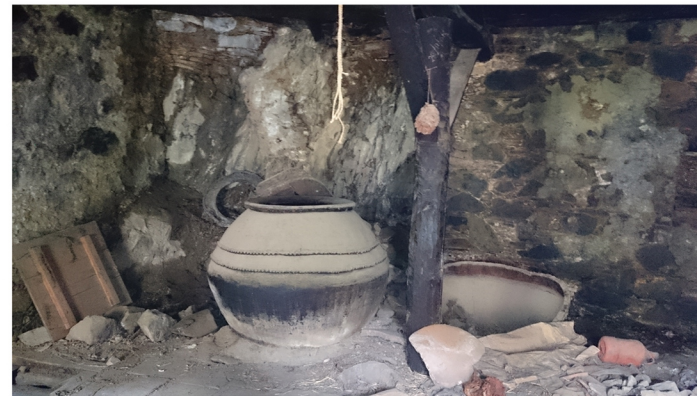
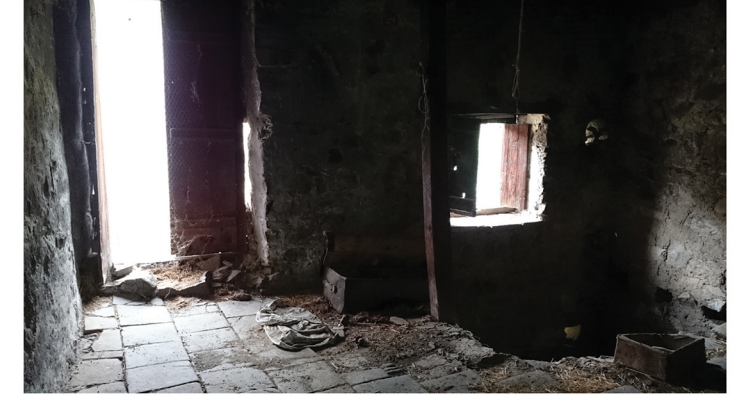
Κατάρρευση μέρους του δαπέδου
