Φωτογραφίες οικισμού

Οι οικίες μέσα στον οικισμό πάσχουν σε μεγάλο βαθμό από φυσικές φθορές και ανθρώπινες επεμβάσεις. Ο πυρήνας διατηρείται σε αρκετά καλή κατάσταση, ενώ περιφερειακά από αυτόν, το πρόβλημα γίνεται εντονότερο. Έτσι, προτιμήθηκε για τη μελέτη της συντήρησης και αποκατάστασης, η επιλογή μιας οικίας που βρίσκεται στα βορειοανατολικά του οικισμού και πολύ κοντά στον πυρήνα της Αλαμπρας.

Παθολογία οικίας

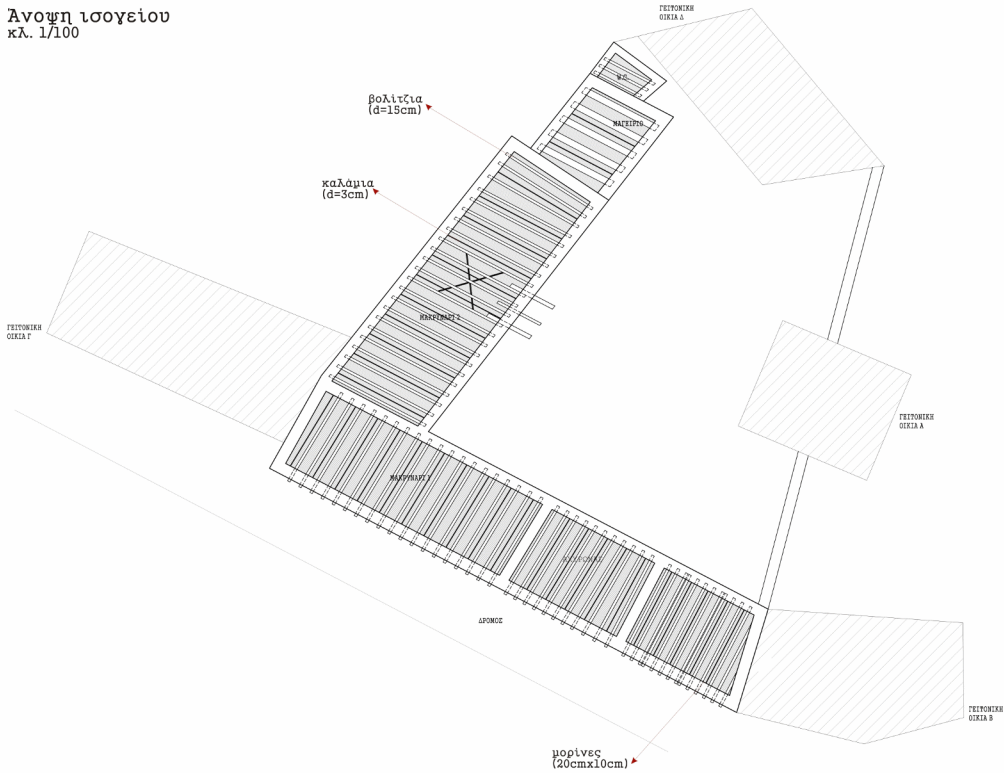
Άνοψη ισογείου
κλ. 1/100

Η αρχική κατάσταση της παραδοσιακής οικοδομής ήταν σχετικά καλή. Όσον αφορά τη λιθοδομή, παρατηρήθηκαν οι εξής βλάβες:

- Α. αλλοίωση του συνδετικού κονιαμάτων και συνεπώς της αντοχής του
- Β. υπαρκτή ρωγμών
- Γ. αποκόλλησης όπου υπάρχει διασταύρωση λιθοδομής και πλινθοδομής
- Δ. αποκόλλησης επικρισμάτων
- Ε. αποκλίση από την κατακόρυφο

Σημαντικό ν' αναφέρουμε ότι οι πλινθοδομές έμειναν απροστάτευτες εξ' αιτίας της κατάρρευσης των επικρισμάτων. Αυτό είχε ως αποτέλεσμα τις εξής βλάβες:

- Α. σοβαρή διάβρωση και απώλεια πάχους
- Β. φθορά των συνδετικών ινών από αχυρο
- Γ. αποκόλλησης από εγκρισμούς τοίχους
- Δ. αποκλίση από την κατακόρυφο

Προχωρώντας στα ξυλίνα δομικά στοιχεία, έχουν υποστεί τις ακόλουθες βλάβες:

- Α. διαμηκούς ρωγμές, λόγω της ηλικίας της ξυλείας, της εναλλαγής πολλών κύκλων υγρασίας και της έλλειψης συντήρησης

Καταγράφοντας τις βλάβες που έχει υποστεί η οικοδομή, επόμενη κίνηση είναι η ανάλυση του τρόπου συντήρησης και αποκατάστασής της. Καταρχάς, απαιτείται η βελτίωση των διαφόρων κακοστηχιών στα θεμέλια ώστε να μπορέσει να προχωρήσει η αποκατάσταση στο εργοτάξιο. Στην περίπτωση βλάβης όπου υπάρχει κίνδυνος διάρροης του θεμελίου είναι απαραίτητος ο εγκιβωτισμός του. Επιπρόσθετα, εκεί που υπάρχει έλλειψη συνοχής θεμελίου – εδάφους και απορρόφηση υγρασίας από το έδαφος, απαιτείται η αποκαλυψη του θεμελίου με τμηματικές εκσκαφές και πλήρωση των κενών με κατάλληλο κονίαμα.

Ταυτόχρονα, η συντήρηση και η αποκατάσταση προχωρά στη λήθνη τοιχοποιία. Πρωταρχική εργασία, είναι ο καθαρισμός των λιθοδομών, η σφάιρωση των σαφών κονιαμάτων και η εφαρμογή νέων. Η σύνδεση και η συνεκτικότητα της τοιχοποιίας με το επίχρημα θα επιτευχθεί με τον εμποτισμό ενεμάτων που τοποθετούνται σε τακτικές αποστάσεις μέσα στους τοίχους. Παράλληλα, τα ενέματα χρησιμοποιούνται για την αποτροπή της υγρασίας να εισχωρήσει στην τοιχοποιία. Όσον αφορά τις διάφορες ρωγμές, πρόκειται να σφραγιστούν ενώ οι αποκλίσεις της τοιχοποιίας θα επανέλθουν στον κατακόρυφο άξονα.

Λέγεται να αναφερθεί ότι περιμετρικά των τοίχων πάνω από κάθε όροφο θα τοποθετηθεί ξύλινο σενάζ, ώστε να ενώνει τους τοίχους απορροπώντας τις αποκλίσεις. Προχωρώντας στην αποκατάσταση και συντήρηση των στεγνών, απαιτείται η αποσυρμαρμόλωση τους και η αντικατάσταση των στοιχείων που τις αποτελούν με καινούργια της ίδιας μορφής. Για παράδειγμα, στην οικοδομή θα αντικατασταθούν τα ξύλινα βολιτζία και τα δοκάρια, τα καλάμια, η ψάθα και τα χολετρωτά κεραμίδια. Όσα από αυτά τα στοιχεία κριθούν ότι βρίσκονται σε καλή κατάσταση, συντηρούνται και επανατοποθετούνται στην κατασκευή του δωματός.
