Παραδοσιακός χώρος εστίασης - μουσείο στην Τόχνη

Παραδοσιακή Αρχιτεκτονική και Σύγχρονοι προβληματισμοί - ΑΡΗ 311

Εαρινό εξάμηνο 2022 - 2023

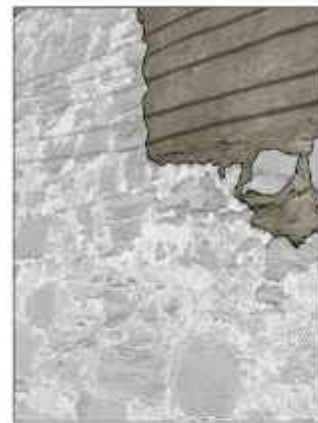
1. Επικάλυψη τοιχοποιίας με στρώση σκυροδέματος

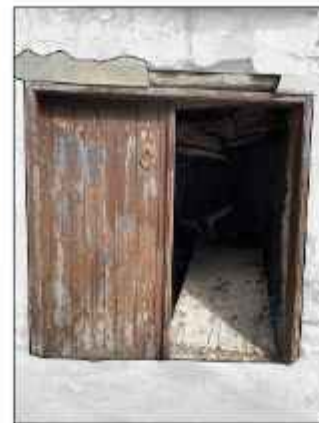
2. Επικάλυψη ανωφλίου με στρώση σκυροδέματος

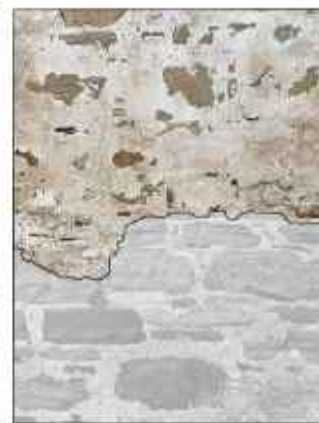
3. Επικάλυψη τοιχοποιίας με επίχρισμα

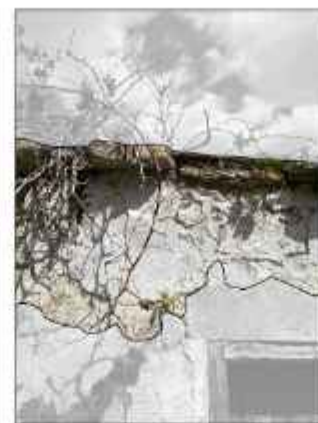
4. Επικάλυψη τοιχοποιίας με επίχρισμα

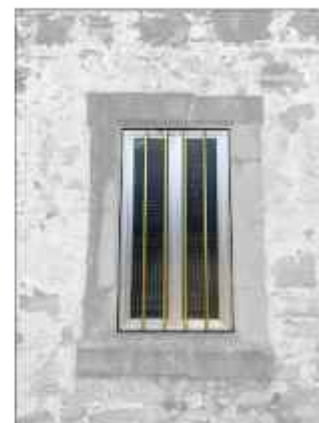
5. Αποκατάσταση παραθύρου με παράθυρο αλουμενίου

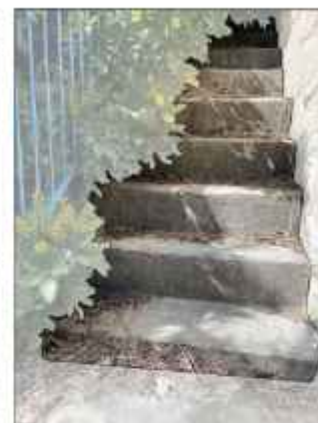
6. Επικάλυψη εξωτερικής σκάλας με λεπτή στρώση τσιμέντου & βάψιμο του σιδέρου της σκάλας

Η τεχνική της Αποκατάστασης επιλέχθηκε για την εξωτερική σκάλα και τα μικρά σκαλοπάτια αφού εντοπίστηκαν αρκετές φθορές και ριγματώσεις και η τεχνική της Συντήρησης επιλέχθηκε για το δίχωρο και τα μακρυνάρια αφού αποτελούν το σημαντικότερο κομμάτι της κατοικίας. Ο παραδοσιακός φούρνος στην αυλή θα αφαιρεθεί και θα γίνει ανακατασκευή του ηλιακού.

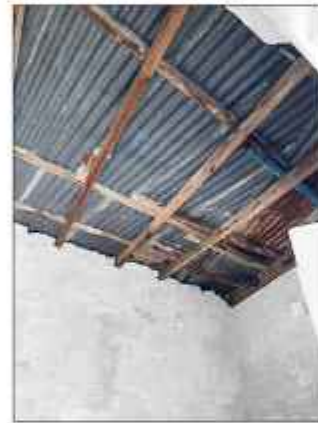
1. Η στέγη στηρίζεται πάνω σε μορίνες πάνω στις οποίες τοποθετούνται τσιγκοί

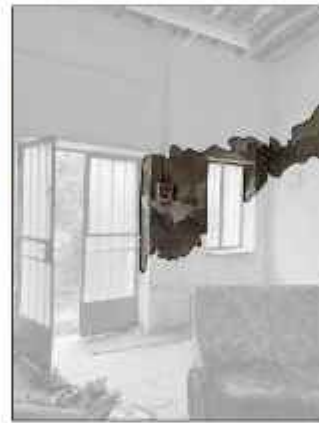
2. Επικάλυψη εσωτερικών τοιχοποιιών με επίχρισμα

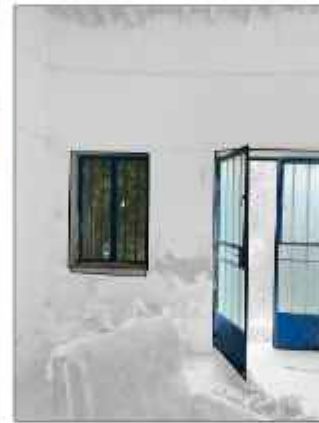
3. Αποκατάσταση θύρας και παραθύρων με μεταλλικά

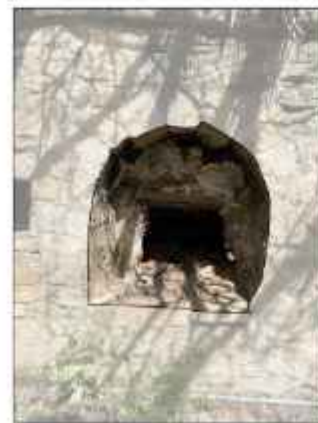
1. Φθορά φούρνου

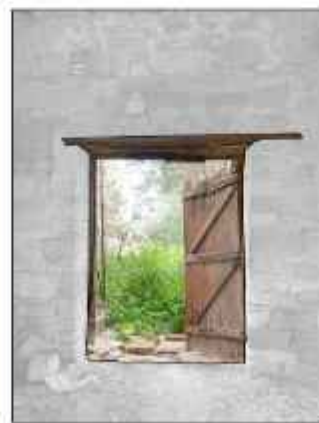
2. Απουσία θυρών

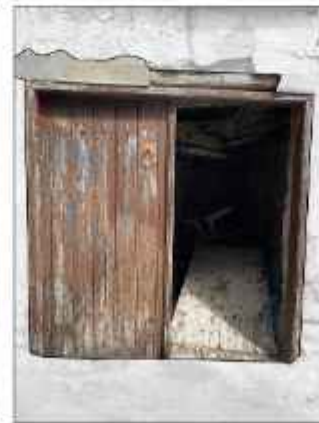
3. Φθορά εξωτερικής θύρας

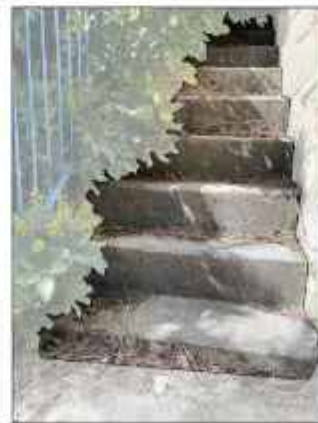
4. Χρωματική φθορά σιδέρου σκάλας και ριγματώσεις στα σκαλοπάτια
