Συντήρηση και Αποκατάσταση Παραδοσιακής Οικοδομής στη Βάβλα

**ΑΡΗ 311** - Παραδοσιακή Αρχιτεκτονική και Σύγχρονοι Προβληματισμοί  
Εαρινό Εξάμηνο 2008

**Αγαθοκλέους Αλεξία Ευριπίδου Άννα Καλλής Γιώργος**

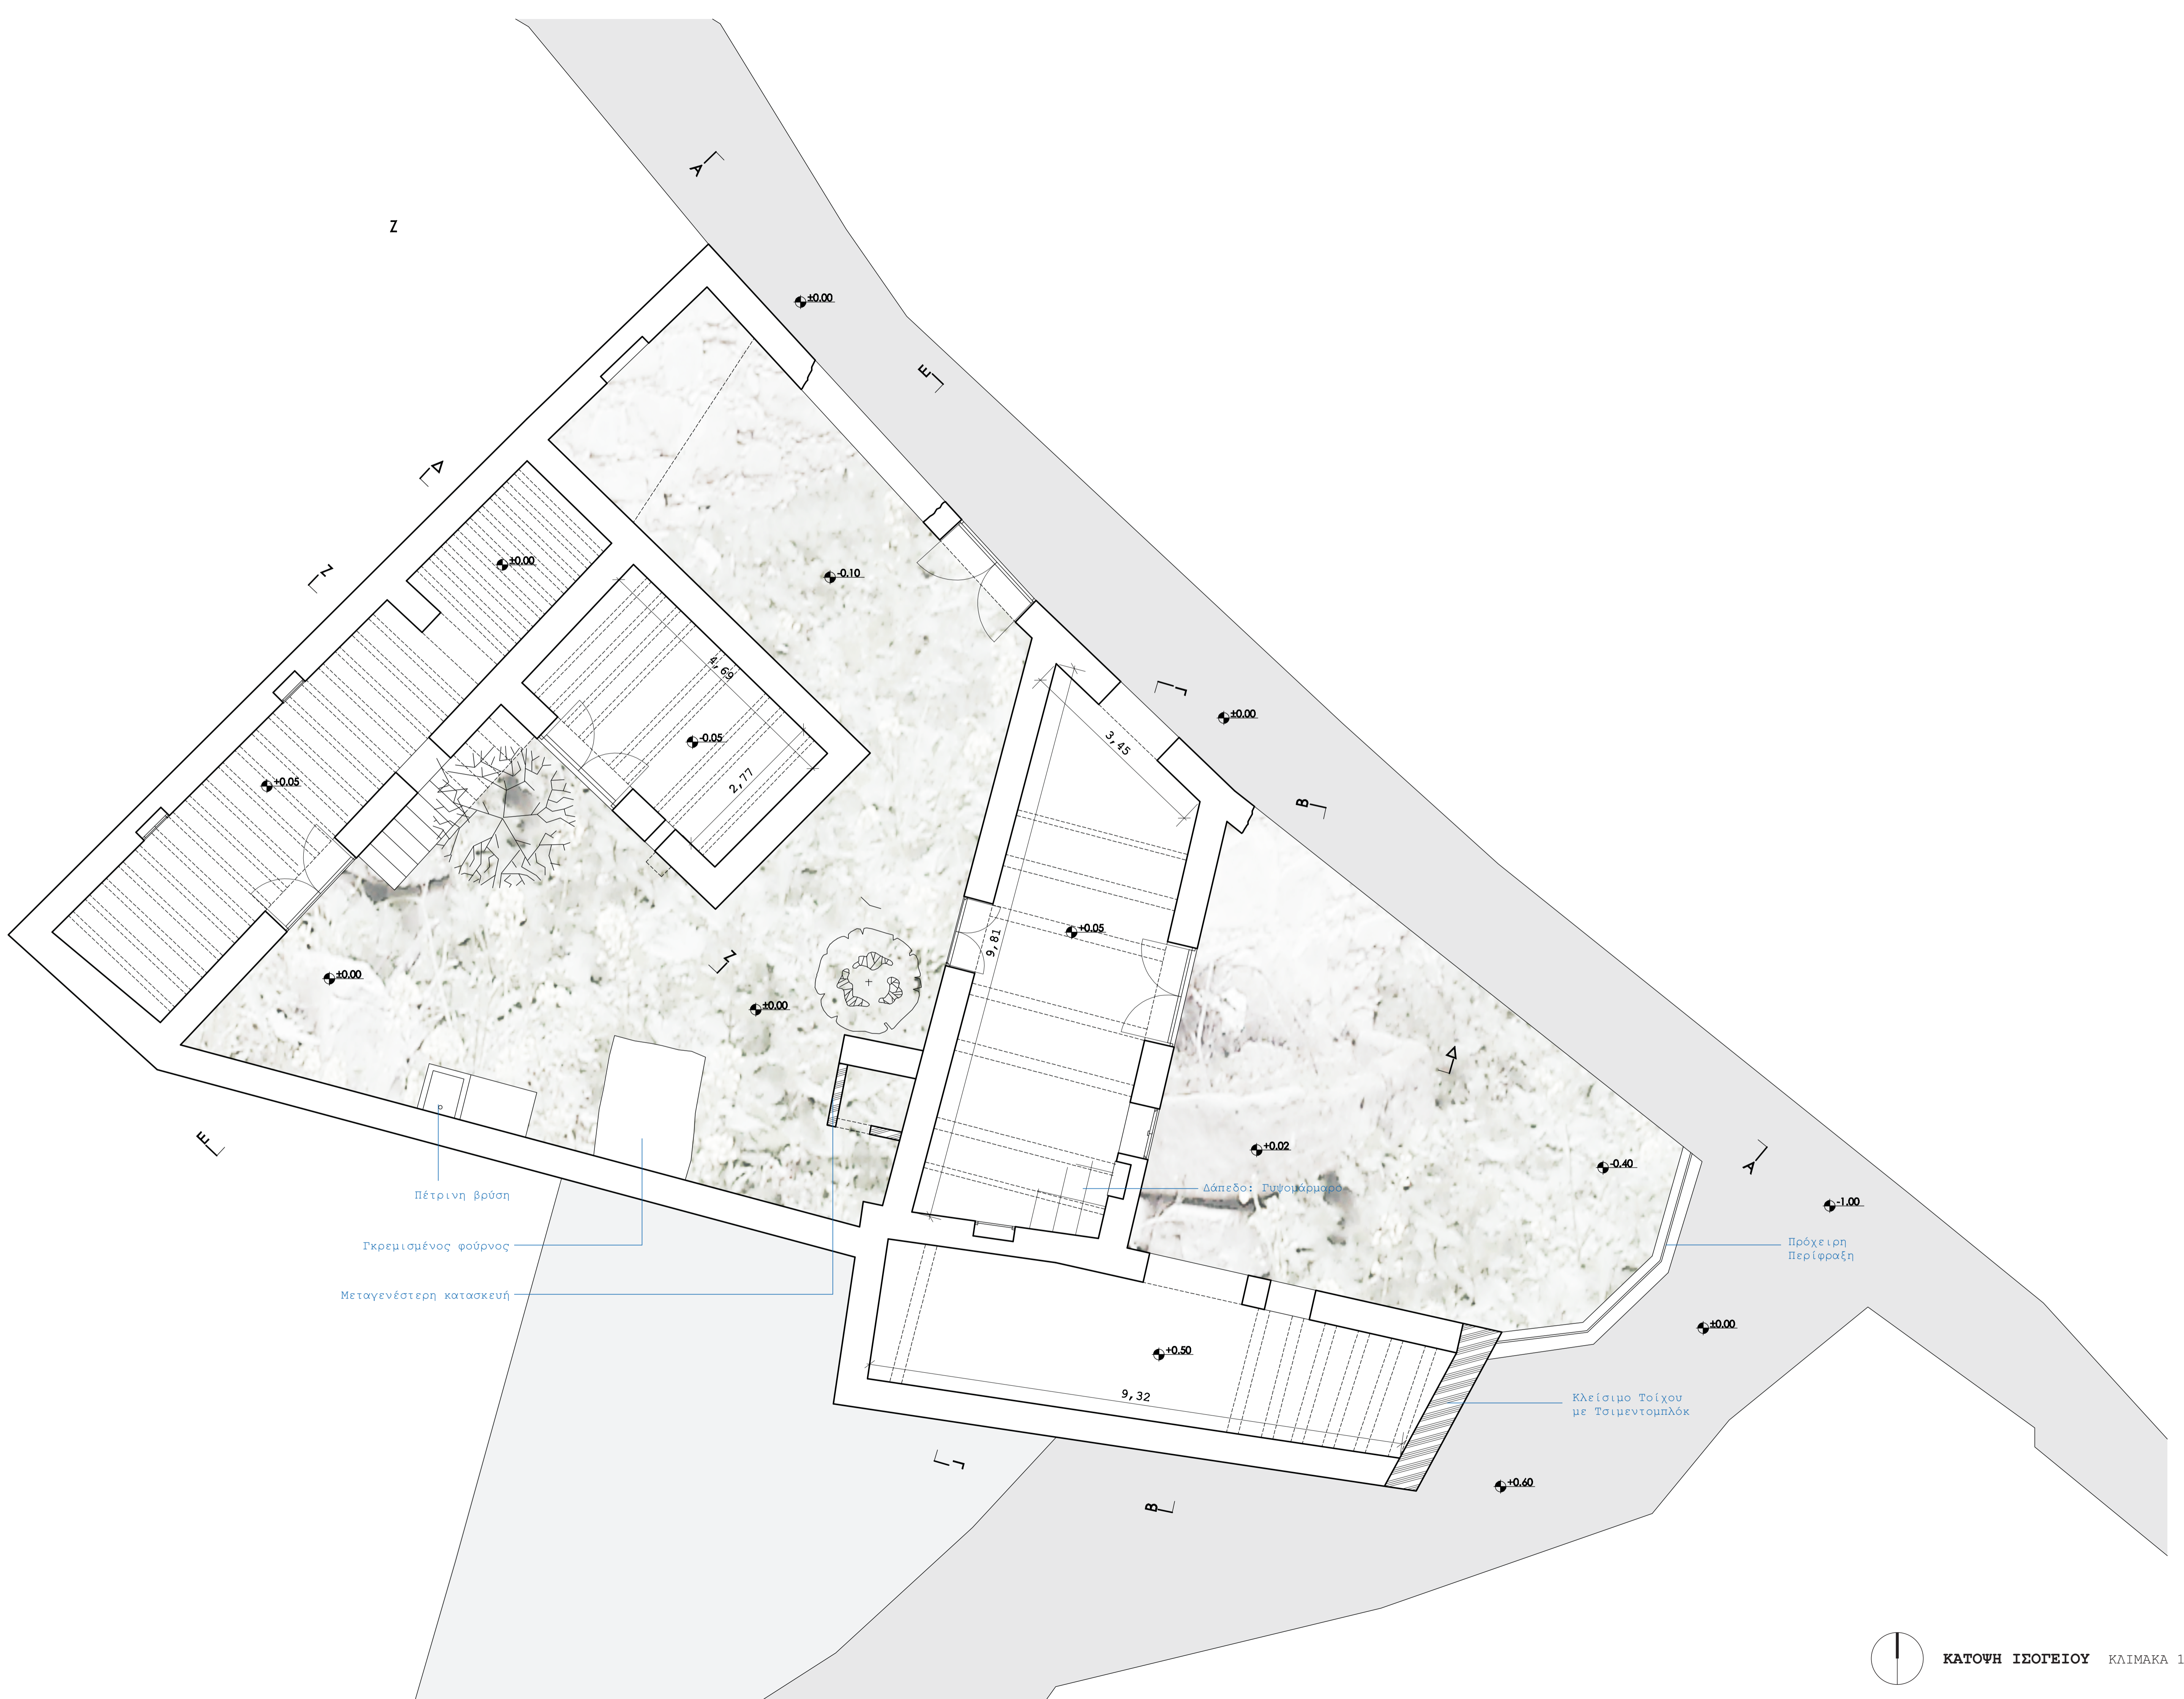
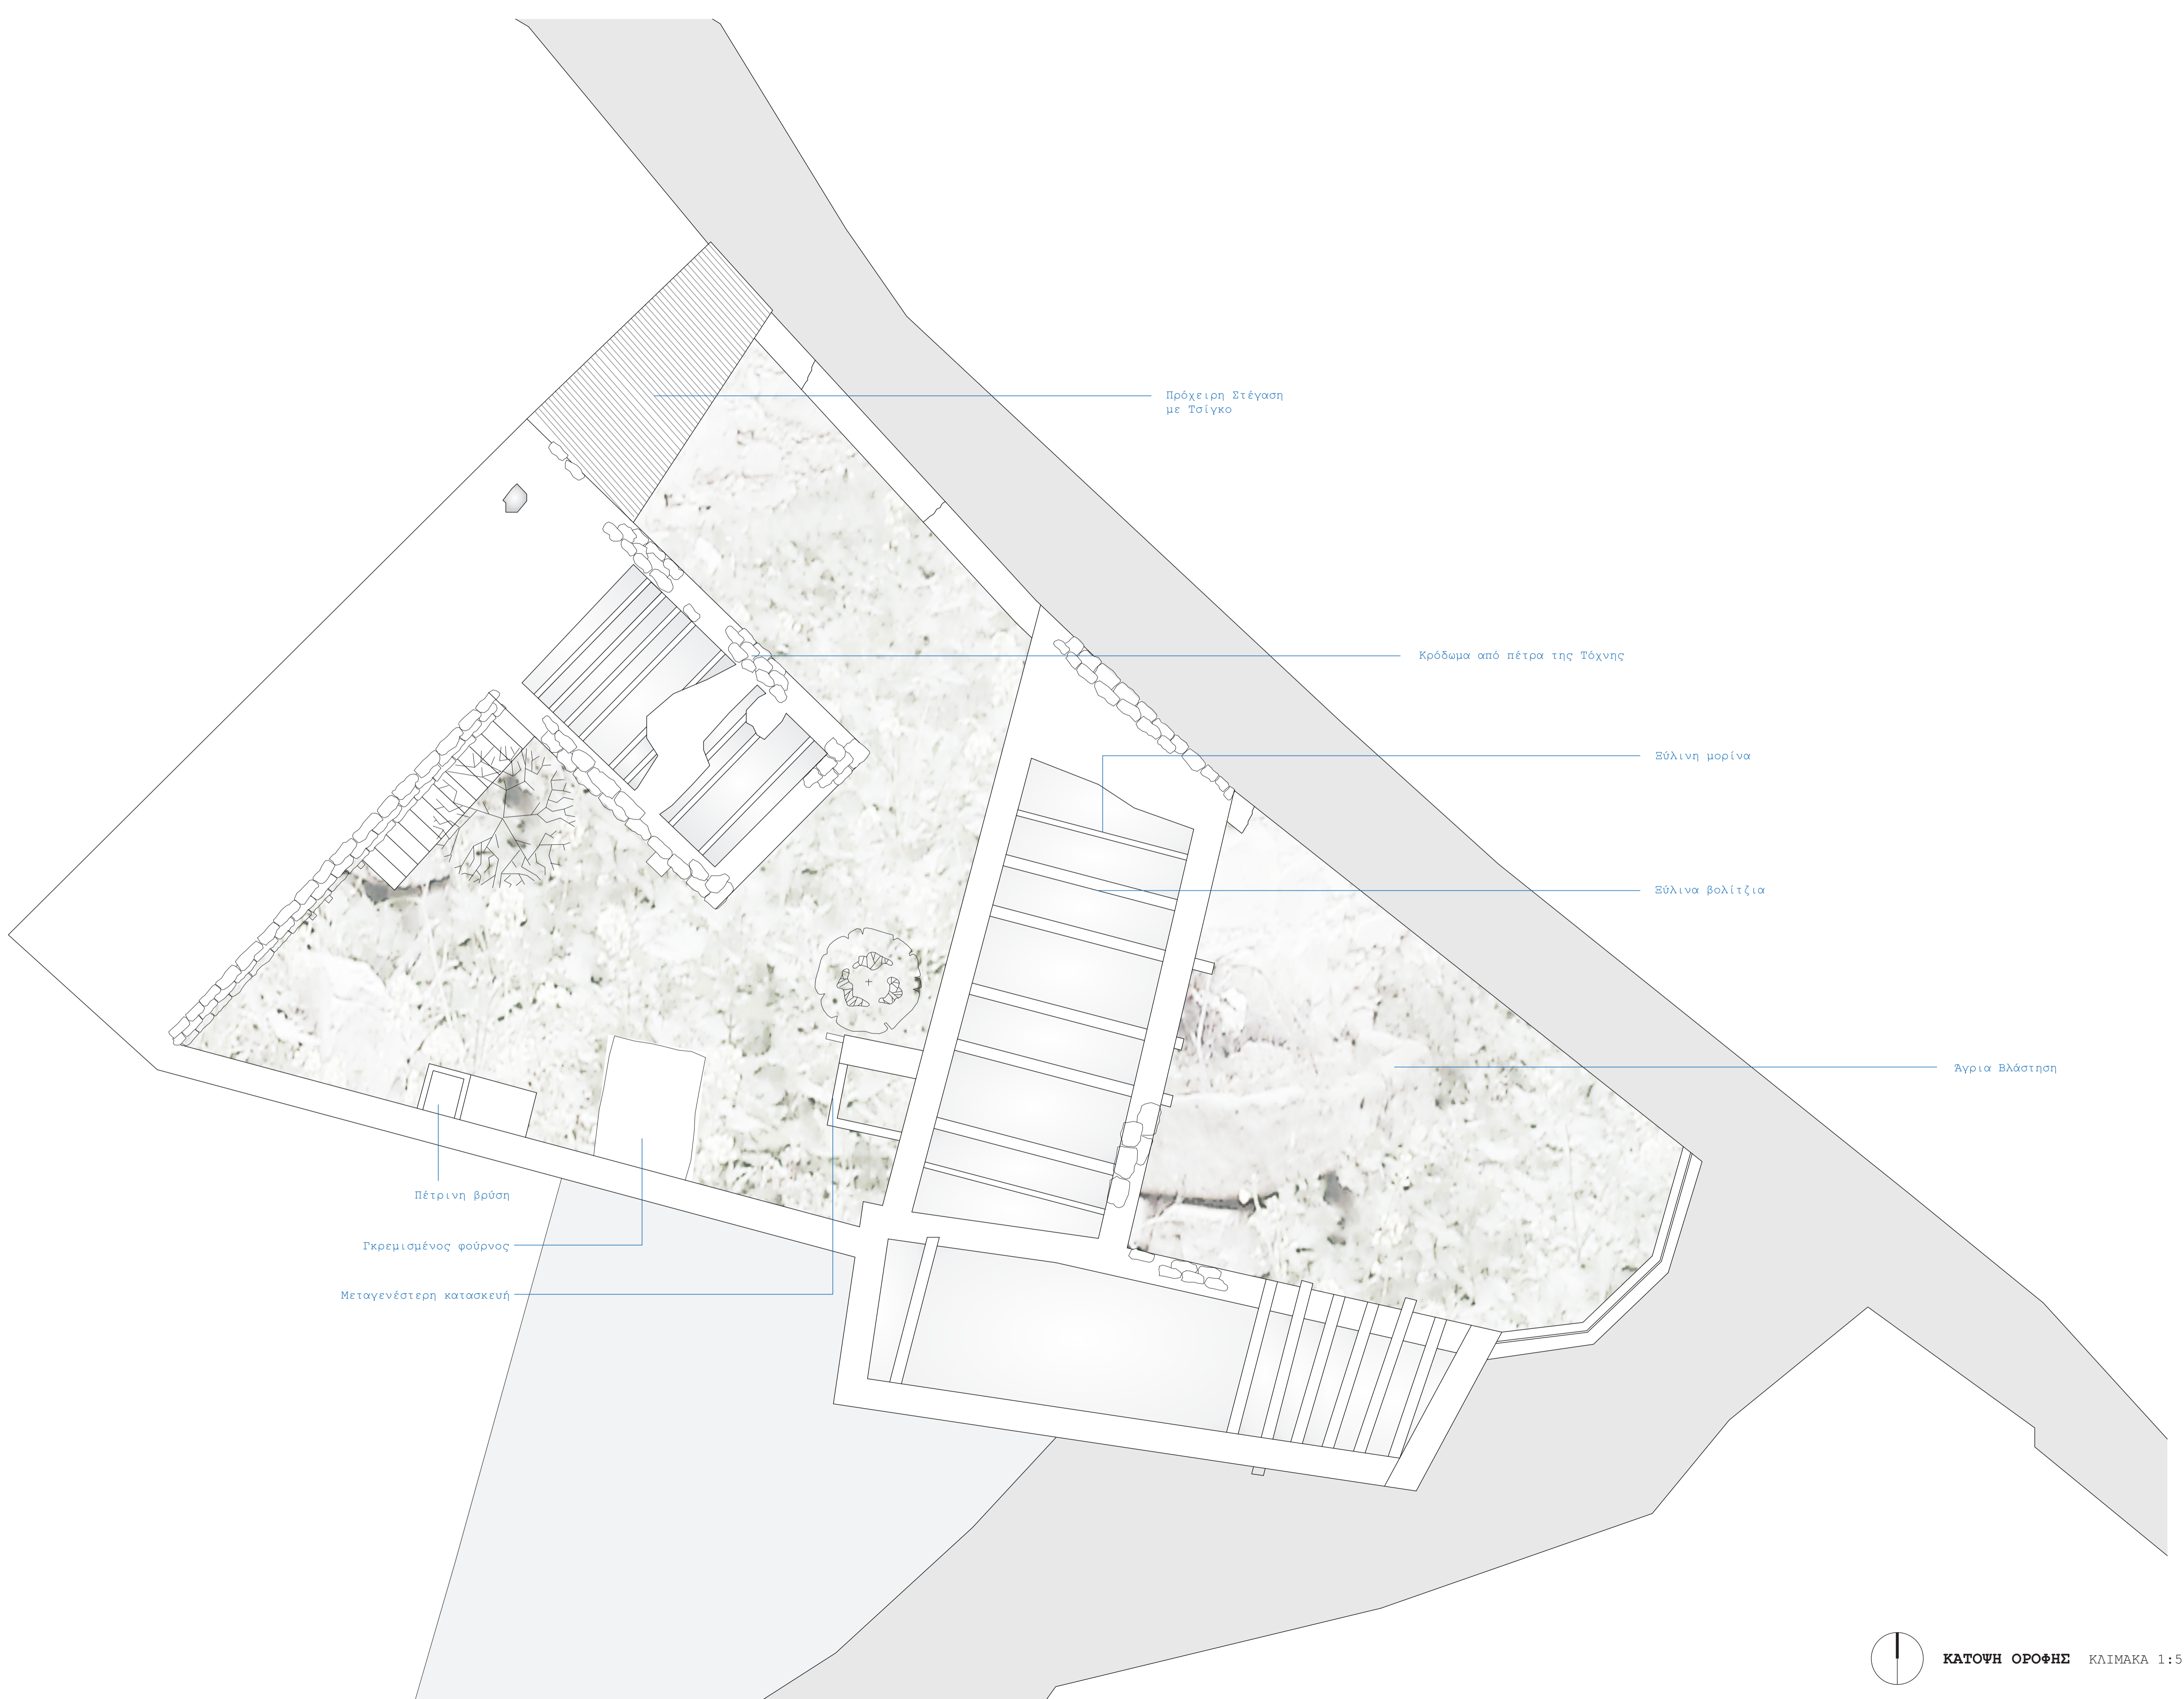
Σκίτσα Αποτύπωσης

Πρόχειρη Στέγαση  
με Τσίγκο

Κρόδωμα από πέτρα της Τόχνης

Εύλινη μορίνα

Εύλινα βολιτζία

Άγρια Βλάστηση

Πέτρινη βρύση

Γκρεμισμένος φούρνος

Μεταγενέστερη κατασκευή
