ΕΡΓΑΤΕΣ ΕΠΑΡΧΙΑ ΛΕΥΚΩΣΙΑΣ

Χειμερινό εαρινό 2023
ΑΡΗ 311 Παραδοσιακή Αρχιτεκτονική

Ομάδα φοιτητών:
Γωγώ Σαββίδου
Ντέιβιντ Περέιρα
Ραφαήλ Σαρμαλλής
Παναγιώτης Αναστάσιου

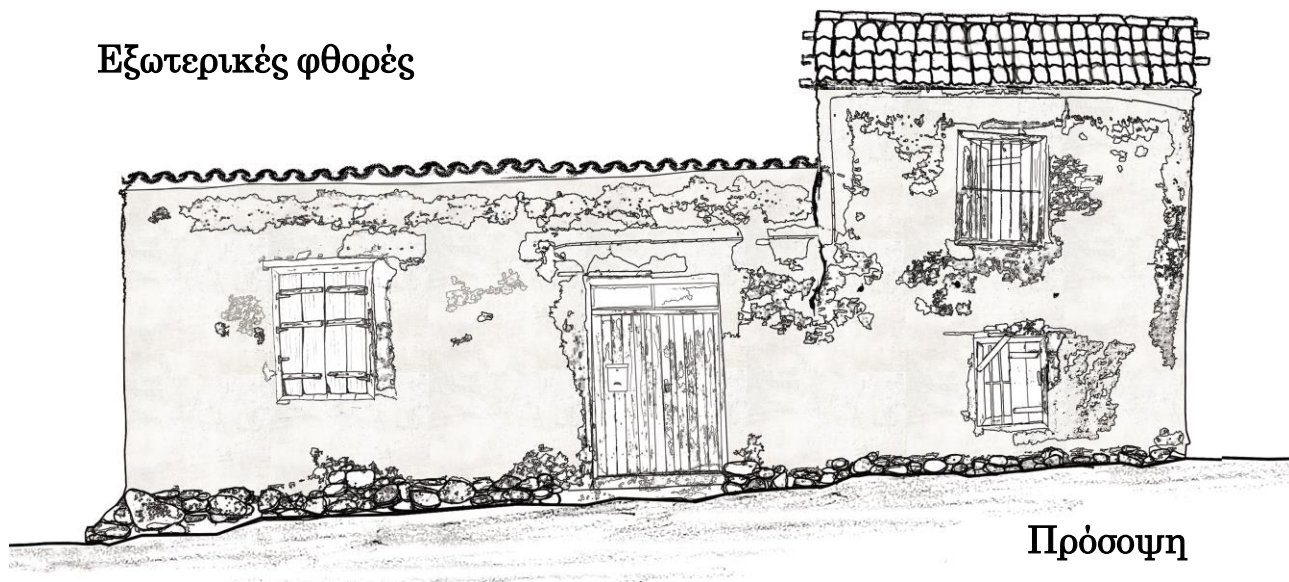
οπές και ρωγμές στην πρόσοψη

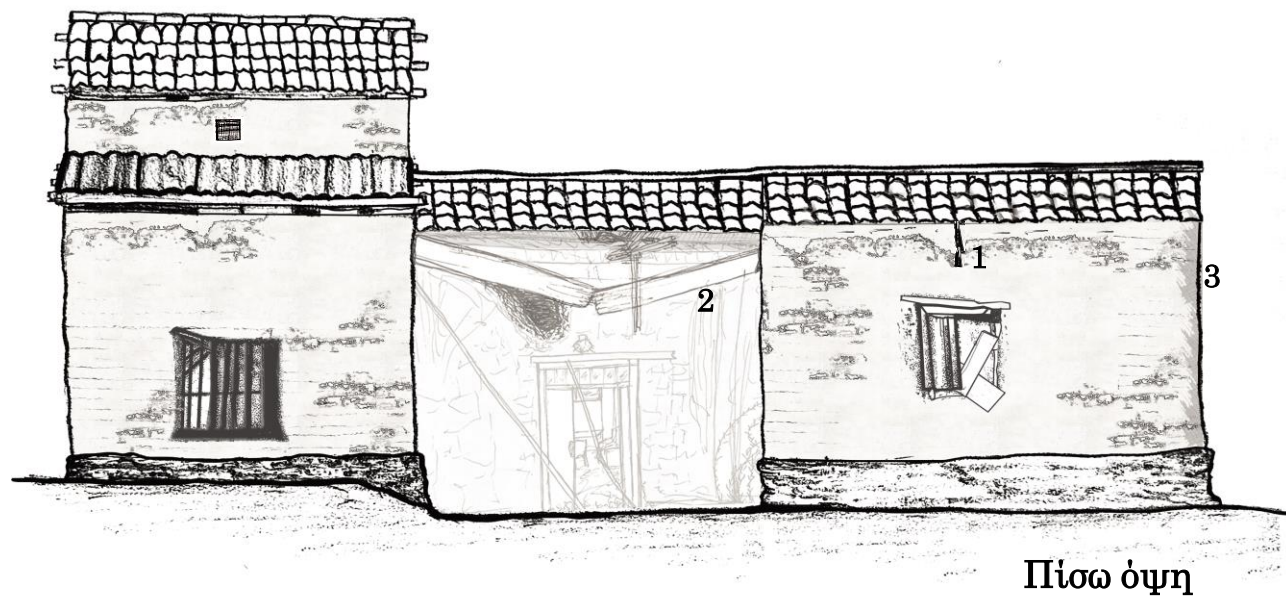
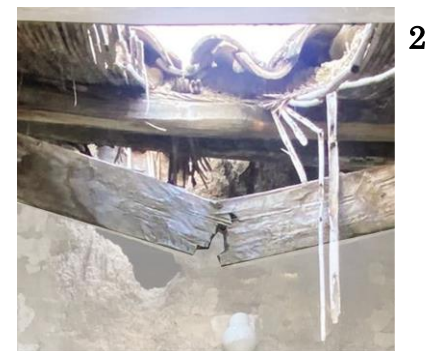
κατάρρευση στέγης

στήριξη τοιχοποιίας

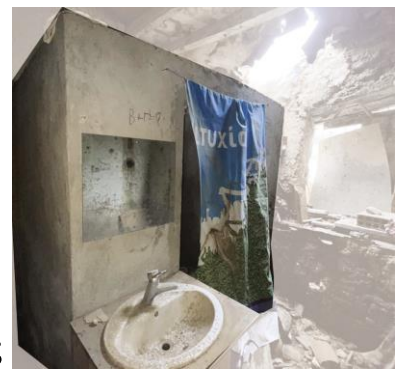
1

προσθήκη
σκυροδέρματος

Στο εσωτερικό παρατηρήσαμε κάποιες φθορές όπως την προσθήκη σκυροδέρματος (1), στο μονόχωρο, για την δημιουργία μικρού δωματίου υγιεινής όπου από πάνω ένα κομμάτι της στέγης έχει καταρρεύσει (3). Ακόμη, στο πόρτικο απουσιάζει το πάτωμα με αποτέλεσμα να υπάρχει χώμα (2). Επιπλέον στον χώρο αυτό εντοπίσαμε και κατάρρευση ενός κομματιού του τοίχου (4).

Επομένως, θα επιδιορθώσουμε τα σημεία στέγης τα οποία καταρρέυσαν όπως και το κομμάτι του τοίχου. Θα προσθέσουμε πάτωμα στο πόρτικο και θα αφαιρέσουμε την προσθήκη σκυροδέματος για να γίνει ο χώρος όπως ήταν προηγουμένως.

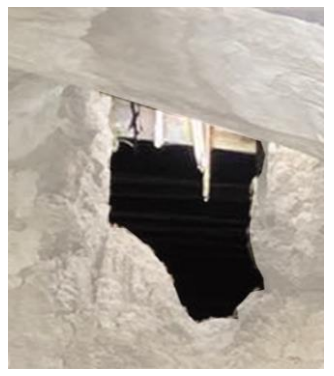
4

κατάρρευση
τοιχώ

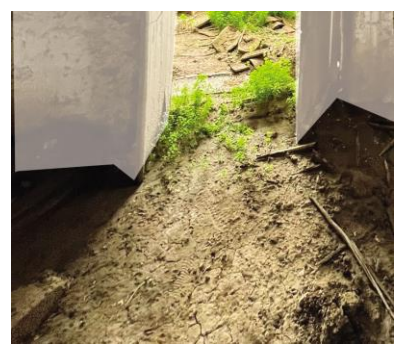
2

απουσία
πατώματος

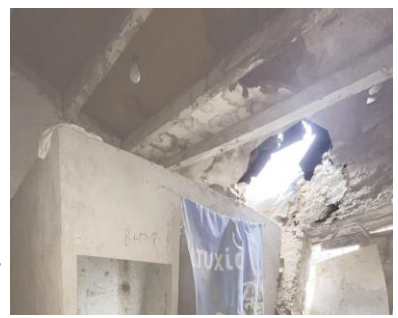
3

κατάρρευση
στέγης

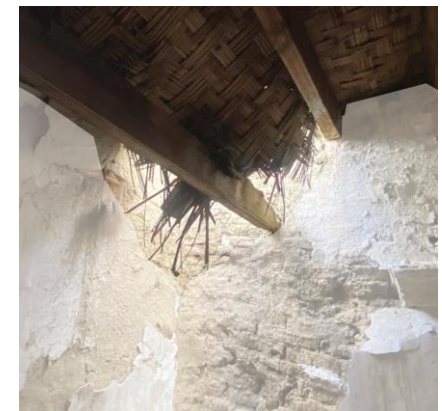
κατάρρευση στέγης

Στον πρώτο όροφο παρατηρήσαμε ένα μικρό κομμάτι της ψάθινης στέγης να έχει καταρρεύσει (5).

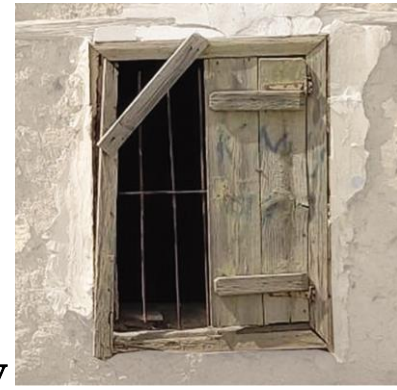
1

προσθήκη παραθυρόφυλλων

Παρατηρήσαμε ότι στο ισόγειο τα τρία ανοίγματα παραθύρων έχουν απουσία παραθυρόφυλλων (1,2,3) στα οποία κατά την σύνθεσή μας θα τους προσθέσουμε και το ένα στην πρόσοψη (4) θα το συντηρήσουμε.

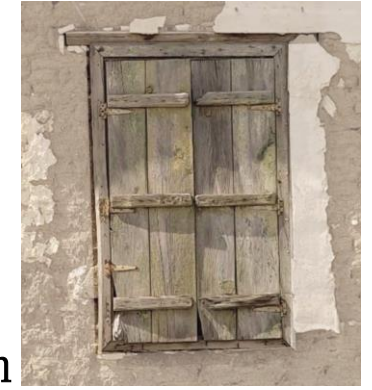
4

συντήρηση

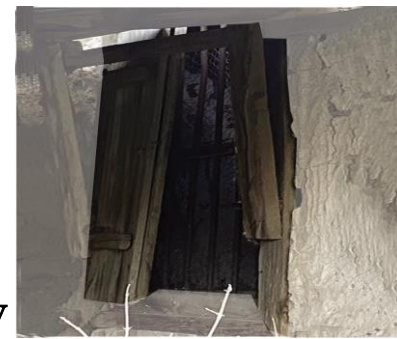
2

προσθήκη παραθυρόφυλλων

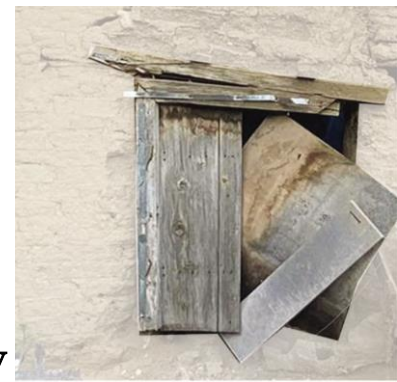
3

προσθήκη παραθυρόφυλλων

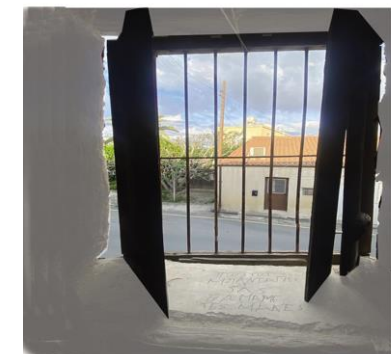
5

συντήρηση

Στον πρώτο όροφο παρατηρήσαμε να υπάρχει ένα άνοιγμα παραθύρου το οποίο δεν θα χρειαστεί προσθήκη παραθυρόφυλλων, αλλά θα το συντηρήσουμε. Ακόμη εντοπίσαμε και δύο αρσέρες, όπου η μία τοποθετείται Νοτιοδυτικά (6) στο μακρινάρι (πρώτος όροφος) και η άλλη βρίσκεται δίπλα από την προσθήκη του χώρου υγιεινής στα Ανατολικά (7).

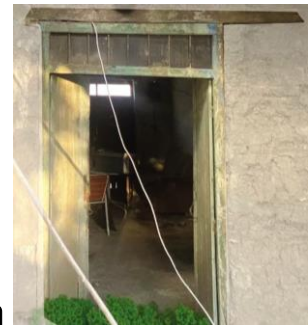
1
συντήρηση

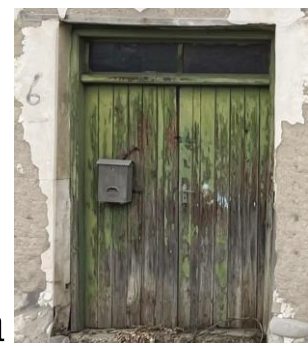
2
συντήρηση

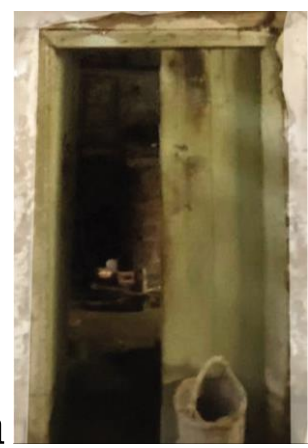
3
συντήρηση

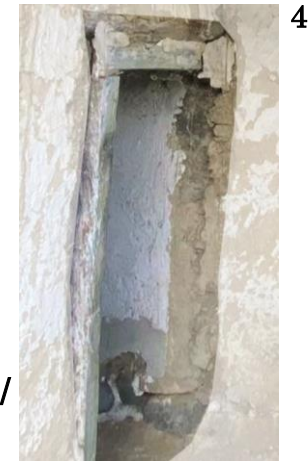
4
απουσία θύρας /
προσθήκη

Όλες τις θύρες της οικίας τις βρήκαμε σε σχετικά καλή κατάσταση που θα χρειαστεί όμως να τις συντηρήσουμε. Εξαιρείτο η θύρα του μονόχωρου, που γίνεται η πρόσβαση από τον ηλιακό, η οποία απουσιάζει και στην σύνθεσή μας θα την προσθέσουμε.

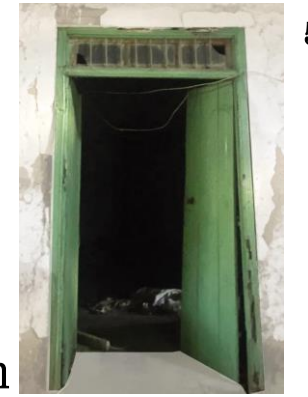
5
συντήρηση
