ΠΕΡΑ ΟΡΕΙΝΗΣ

Πανεπιστήμιο Κύπρου
Πολυτεχνική Σχολή
Τμήμα Αρχιτεκτονικής

ΠΕΡΙΕΧΟΜΕΝΑ

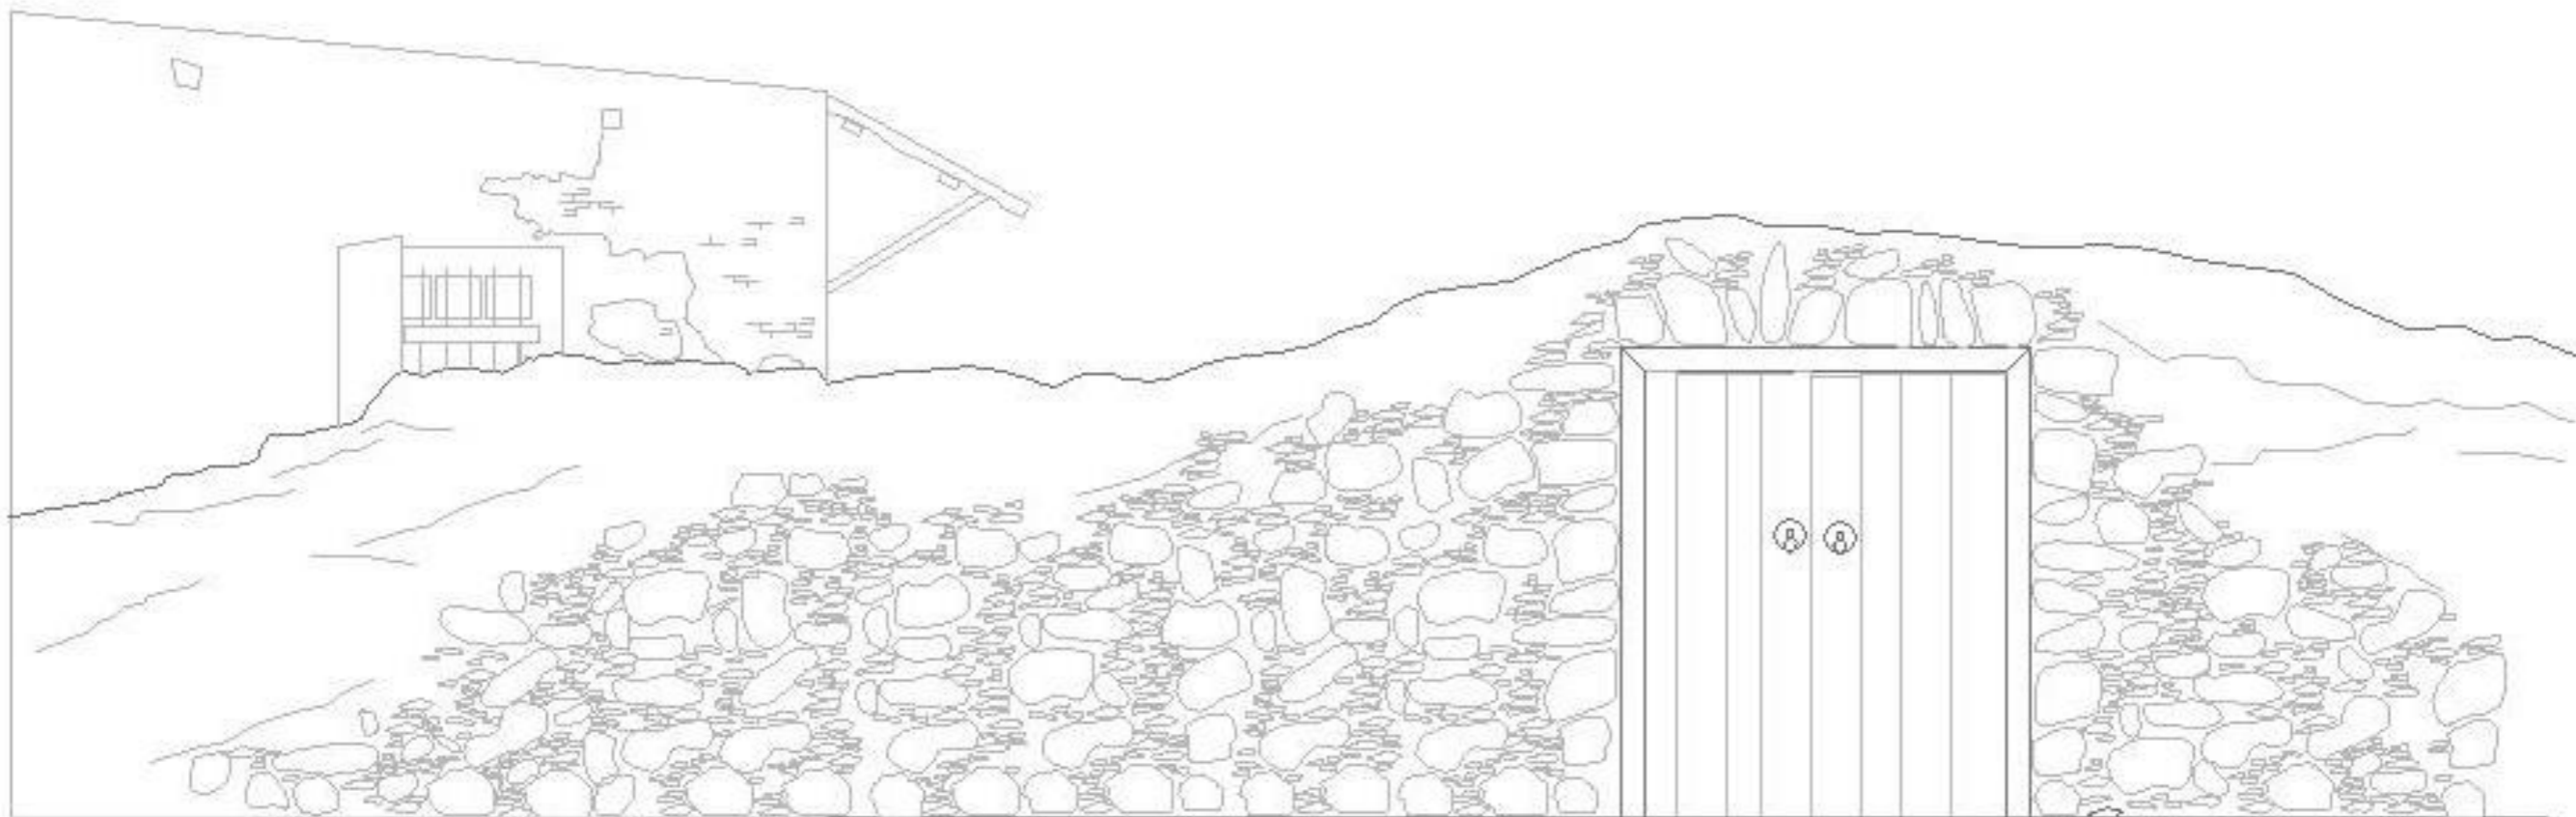
ΜΠΡΟΣΤΗΝΗ ΟΨΗ ΤΗΣ ΚΑΤΟΙΚΙΑΣ

Η κατοικία περιφράσσεται από τον μαντρότοιχο ο οποίος είναι πετρόκτηστος. Έχει καταρρεύσει μερικώς και φεναιται η πλινθοδομή. Η πόρτα αποτελείται από ξύλα τα οποία έχουν διαβρωθεί με τον καιρό

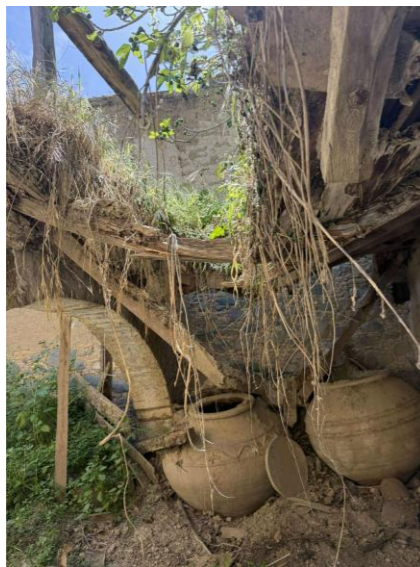
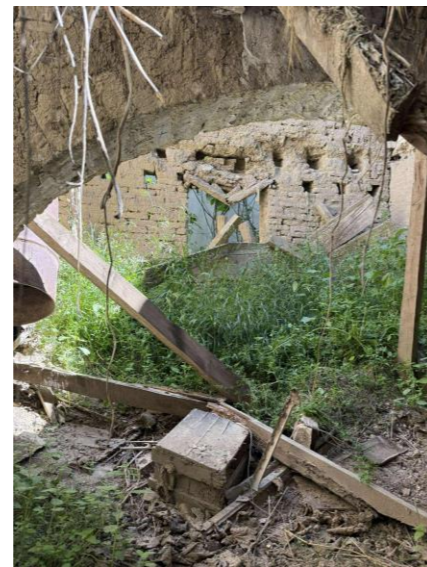
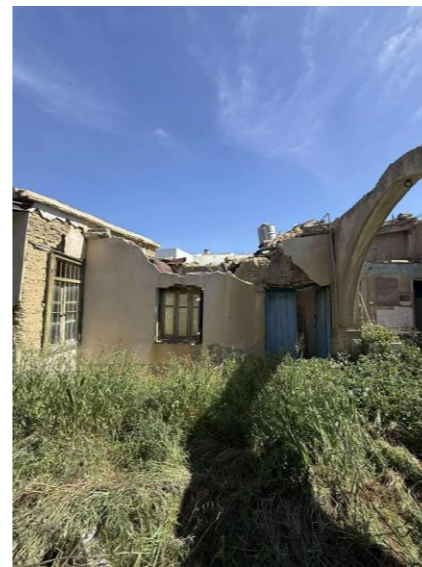
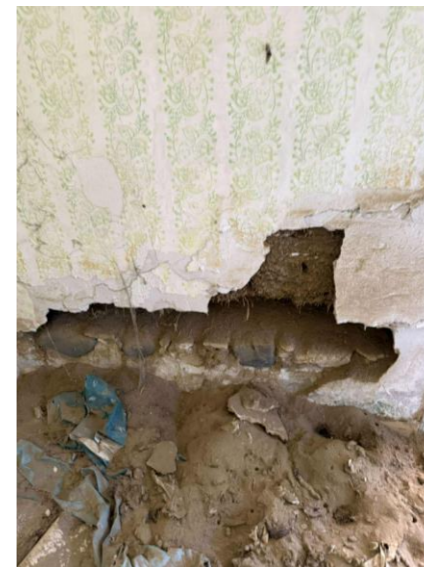
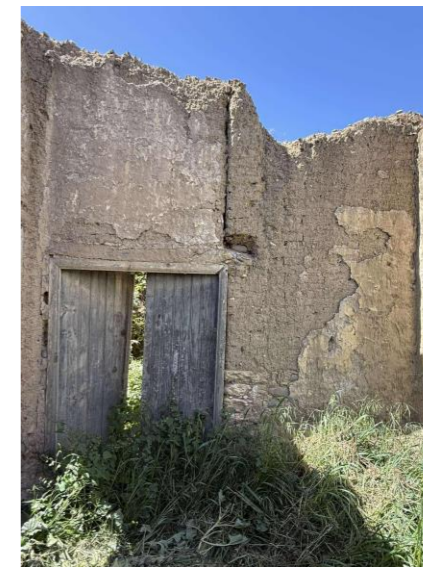
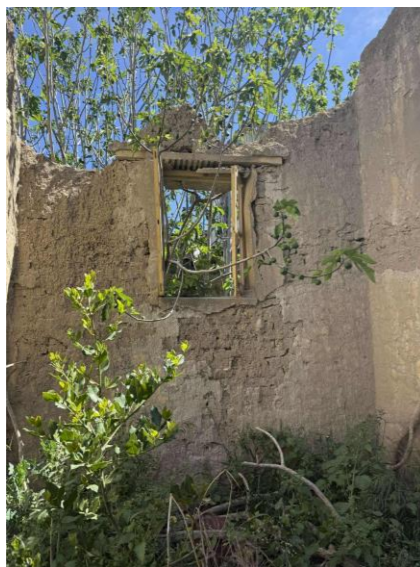
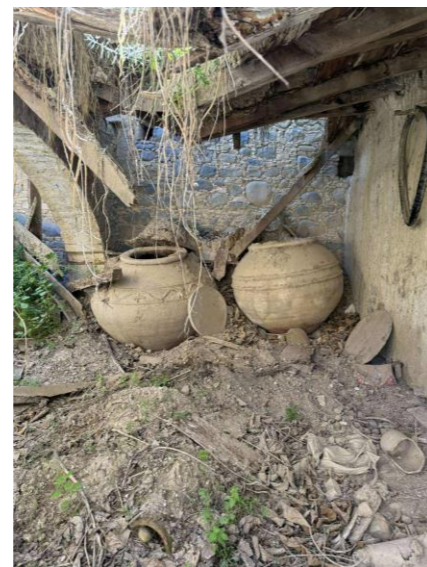
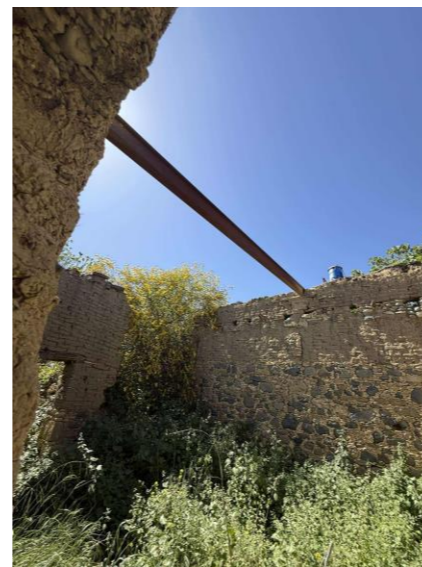
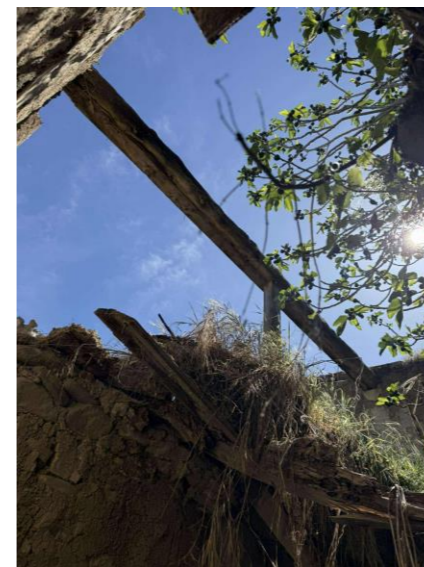
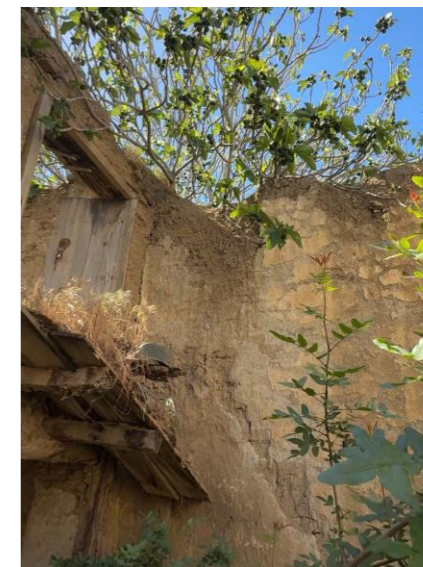
ΦΘΟΡΕΣ ΤΗΣ ΚΑΤΟΙΚΙΑΣ

Το υφιστάμενο κτίσμα παρουσιάζει εμφανή σημάδια φθοράς και εγκατάλειψης, τόσο στη δομή όσο και στην εξωτερική του εικόνα. Στο μακρυνάρι, η τοιχοποιία σε αρκετά σημεία έχει απολέσει το επίχρισμα της, αποκαλύπτοντας τη λιθοδομή. Η τοιχοποιία του ενός από τα δύο δίκωρα αποτελείται από την μέση και πάνω από πέτρα και από την μέση και κάτω από πλινθοδομή. Λείπουν κομμάτια από την πλινθοδομή και το ταβάνι και ο τοίχος έχει μια ελαφρώς κλίση προς τα έξω. Το άλλο δίκωρο στο πίσω μέρος της οικίας είναι διώροφο και αποτελείται ολόκληρο από πλινθοδομή. Και σε αυτό λυπεί το ταβάνι και ολόκληρη η ταράτσα.

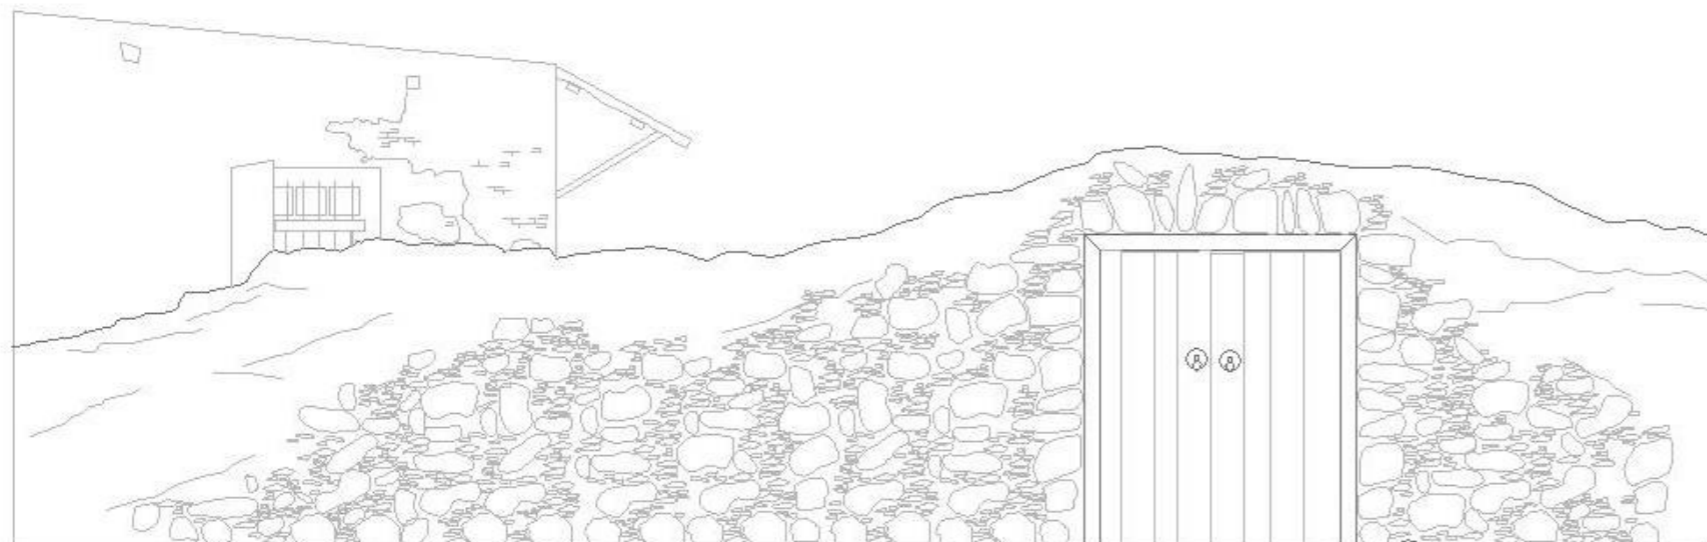
ΥΦΙΣΤΑΜΕΝΟ

Η υφιστάμενη κατάσταση της μπροστινης οψης παρουσιάζει σημαντική φθορά και απώλεια υλικών. Η τοιχοποιία έχει καταρρεύσει μερικώς, ιδιαίτερα στο επάνω τμήμα της, δημιουργώντας ανωμαλίες στη μορφή του τοίχου. Η πόρτα είναι ακόμα στη θέση της, αλλά περιβάλλεται από φθαρμένα υλικά, με την πρόσβαση να είναι εν μέρει καλυμμένη από χαλάσματα.

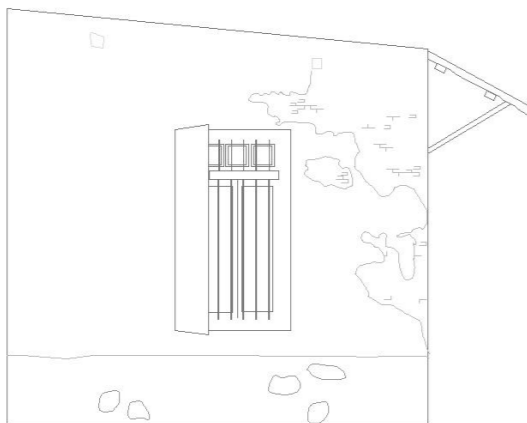
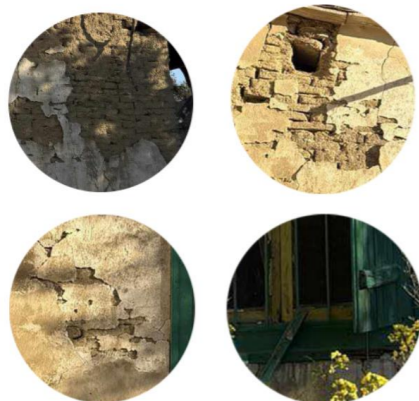
Οψη Γ

Στην υφιστάμενη κατάσταση, η τοιχοποιία γύρω από το παράθυρο παρουσιάζει εκτεταμένες φθορές, με εμφανή απολέπιση επιχρισμάτων και αποκαλυμμένη λιθοδομή σε αρκετά σημεία. Τα κουφώματα διατηρούνται αλλά παρουσιάζουν παλαιότητα. Υπάρχουν ίχνη φθοράς και η αποσύνθεση της επιφανειακής στρώσης επηρεάζουν την αισθητική και την αντοχή του τοίχου.

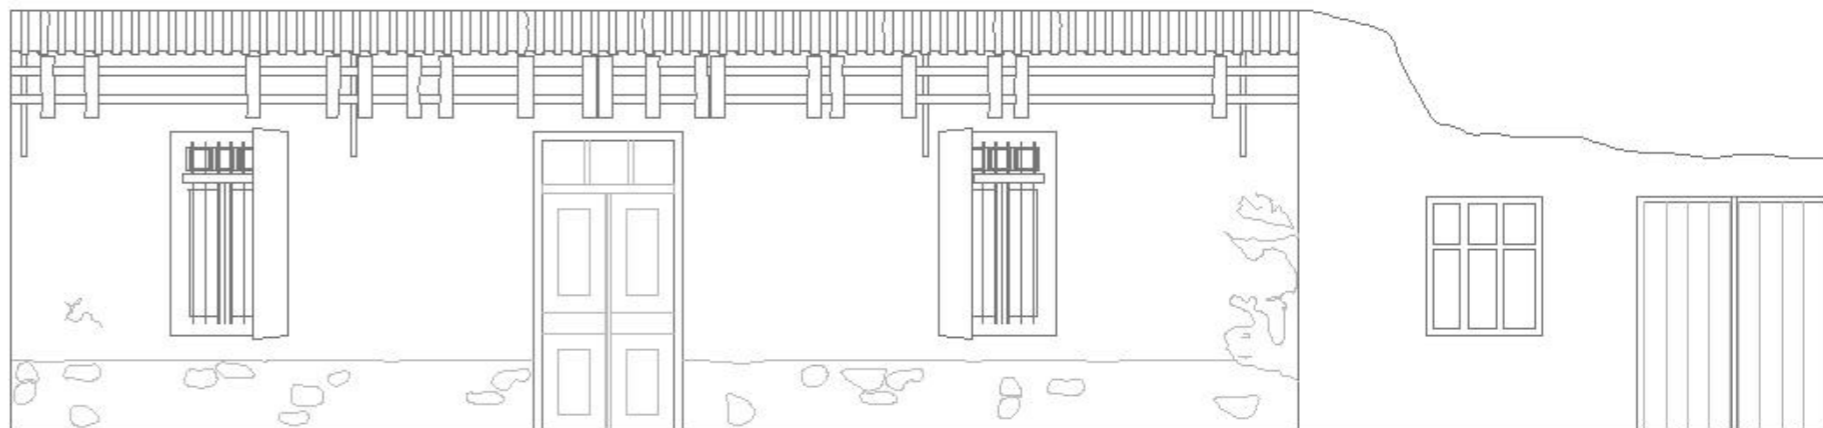
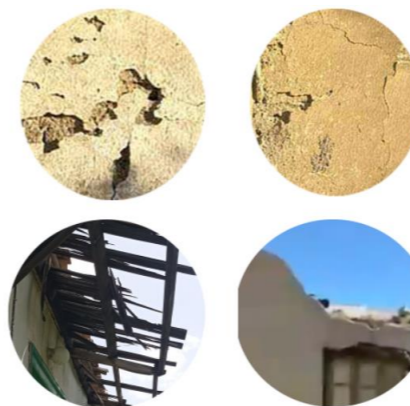
Οψη Β

Η υφιστάμενη όψη του κτηρίου παρουσιάζει έντονα σημάδια φθοράς και παλαιότητας. Στην τοιχοποιία διακρίνονται απολεπίσεις και αποσαθρώσεις επιχρισματος, με εμφανή σημεία λιθοδομής. Τα κουφώματα, αν και στη θέση τους, δείχνουν φθαρμένα

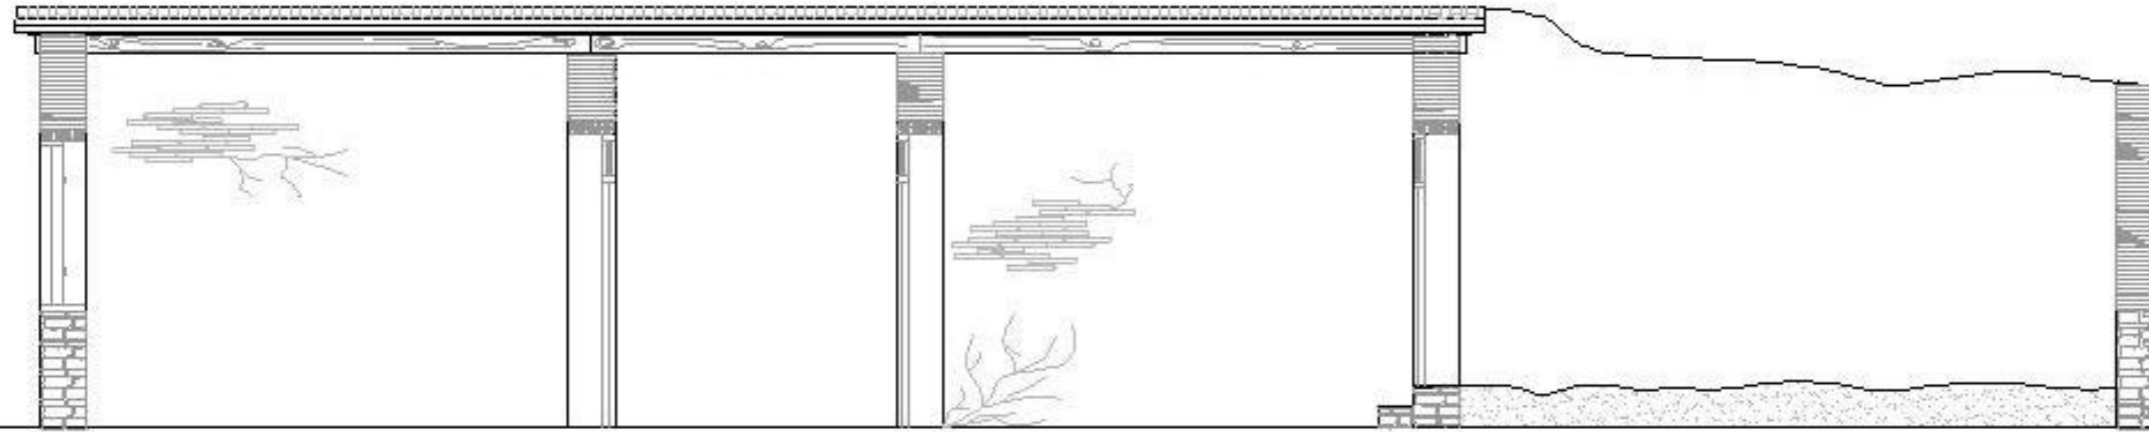
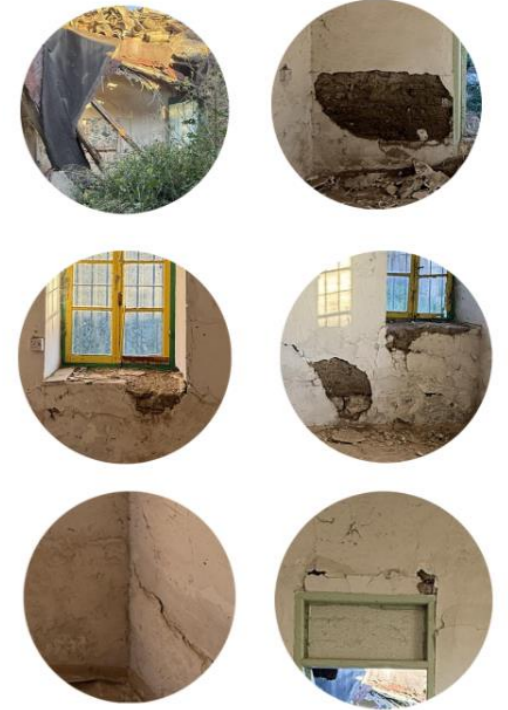
ΤΟΜΗ Γ-Γ'

Στην υφιστάμενη κατάσταση, η παρουσιάζει εκτεταμένες φθορές, με εμφανή απολέπιση επιχρισμάτων και αποκαλυμμένη λιθοδομή σε αρκετά σημεία,. Το ταβάνι του αριστερου κτηριου έχει καταρρευσει εντελώς. Η γενικη του εικονα δειχνει εγκαταλελημένο.

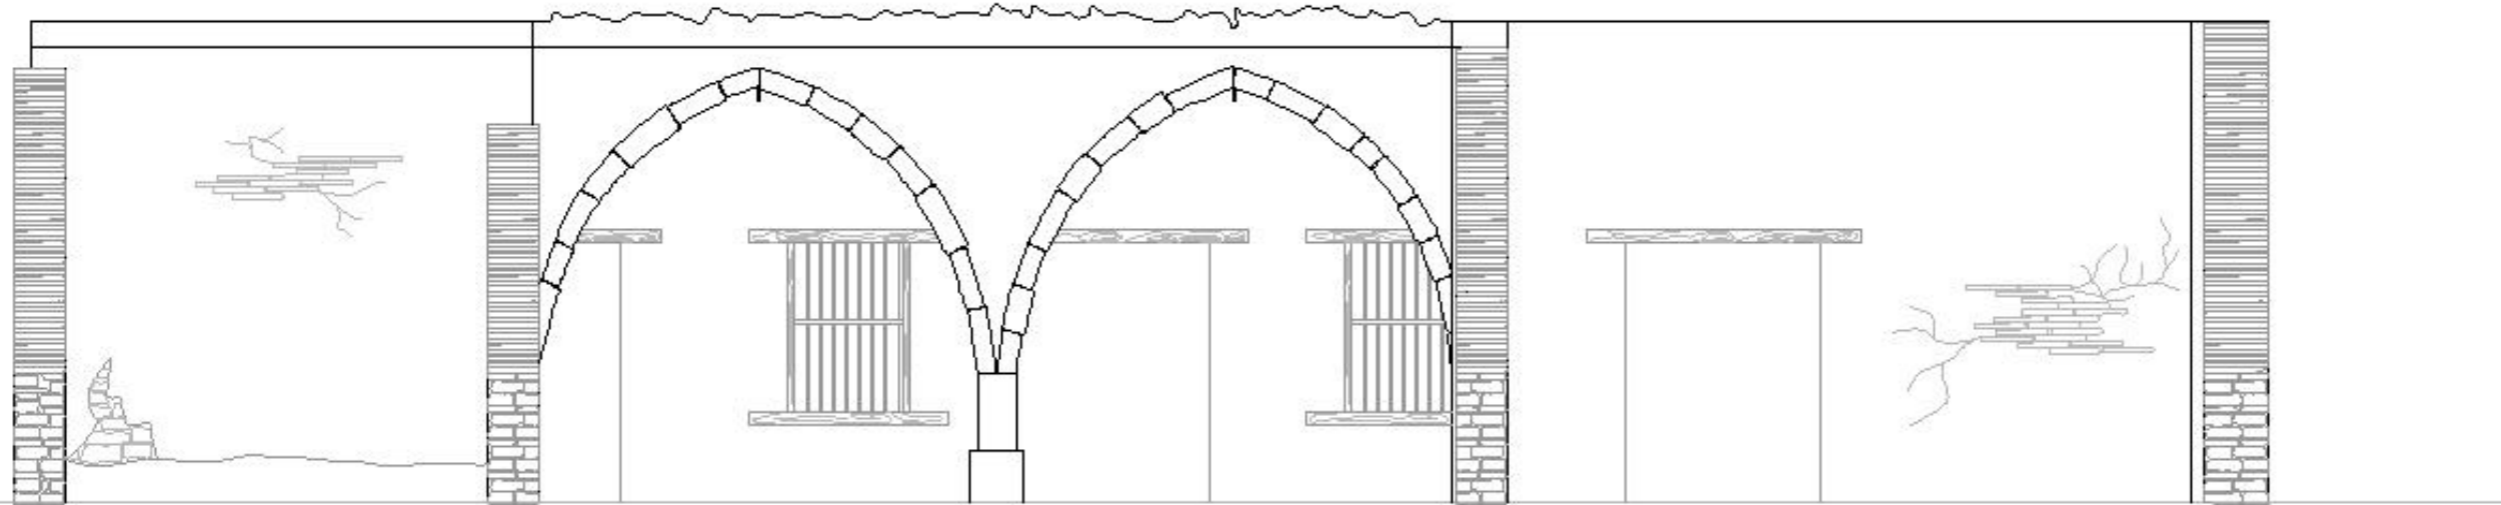
ΤΟΜΗ Δ-Δ'

Η υφιστάμενη κατάσταση έχει σημάδια φθοράς και παλαιότητας. Στην τοιχοποιία διακρίνονται απολεπίσεις και αποσαθρώσεις επιχρίσματος, με εμφανή σημεία λιθοδομής.
