Ευδώρα Ευελυν, Νικολάου Κυριάκος

## Πελένδρι: Απατύπωση και Επέμβαση σε Υφιστάμενη Οικοδομή

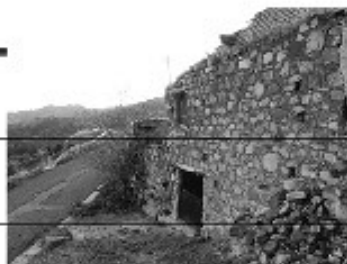
ΕΙΚ.1

Φωτογραφίζεται η όψη ολόκληρης της οικοδομής, η οποία βλέπει προς τον περιφερειακό δρόμο του χωριού

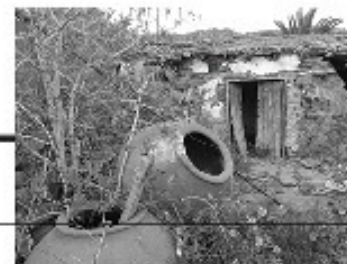
ΕΙΚ.2

Φωτογραφίζεται η όψη του ορόφου της οικοδομής, η οποία είναι σχεδόν κάθετη προς τον περιφερειακό δρόμο του χωριού

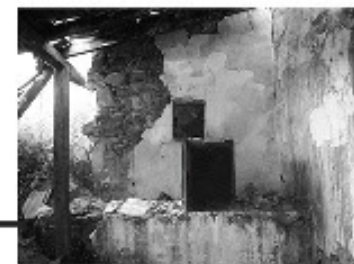
ΕΙΚ.3

Φωτογραφίζεται το κομμάτι ενός πέτρινου τοίχου του ορόφου, το οποίο κατέρρευσε

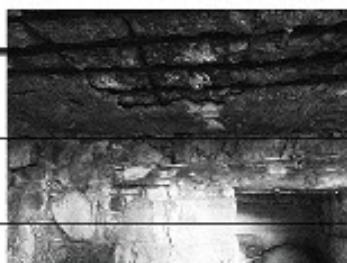
ΕΙΚ.4

Φωτογραφίζεται η πλάκα από απλυσμένο σκυρόδεμα που στεγάζει τα ιαδάνια σε επικείμενη κατάρρευση

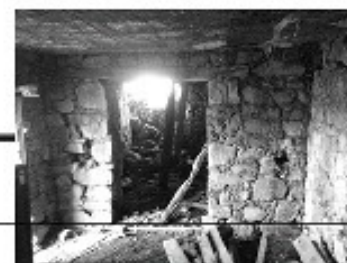
ΕΙΚ.5

Φωτογραφίζεται το κομμάτι ενός πέτρινου τοίχου του ισόγειου, το οποίο κατέρρευσε

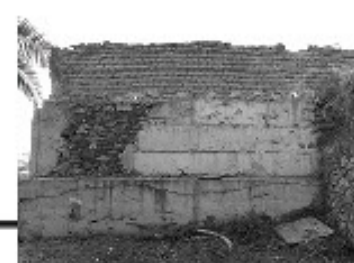
ΕΙΚ.6

Φωτογραφίζεται μέγιστη όψη της οικοδομής η οποία έχει ενισχυθεί με σκυρόδεμα
