# Χοιροκοιτία

ΑΡΧ 311 ΠΑΡΑΔΟΣΙΑΚΗ ΑΡΧΙΤΕΚΤΟΝΙΚΗ ΚΑΙ ΣΥΓΧΡΟΝΟΙ ΠΡΟΒΛΗΜΑΤΙΣΜΟΙ  
ΠΑΝΕΠΙΣΤΗΜΙΟ ΚΥΠΡΟΥ, ΕΑΡΙΝΟ ΕΞΑΜΗΝΟ 2022  
ΔΙΔΑΣΚΟΥΣΑ: ΔΡ. ΜΑΡΙΑ ΦΙΛΟΚΥΠΡΟΥ

ΕΠΙΛΟΓΗ ΤΕΜΑΧΙΟΥ  
-  
ΥΦΙΣΤΑΜΕΝΗ ΚΑΤΑΣΤΑΣΗ

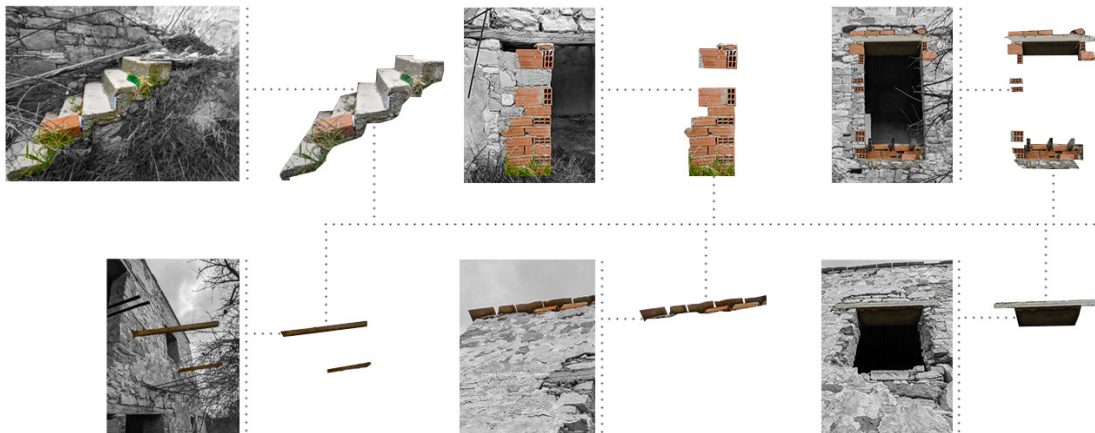
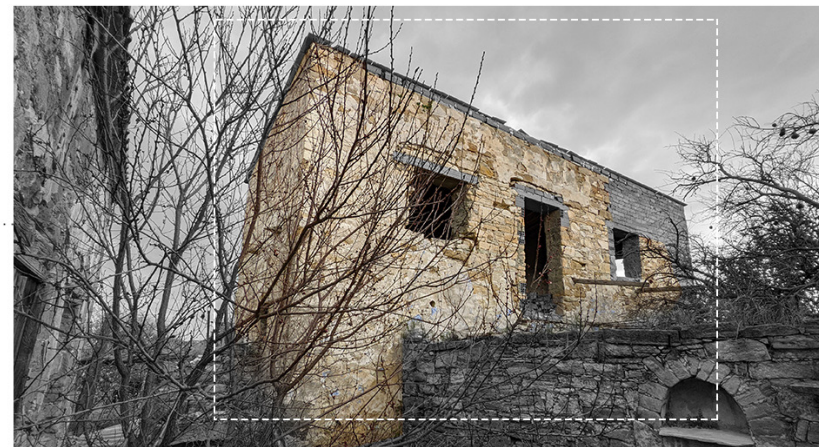
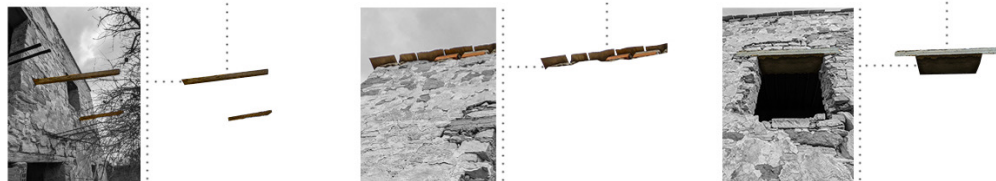
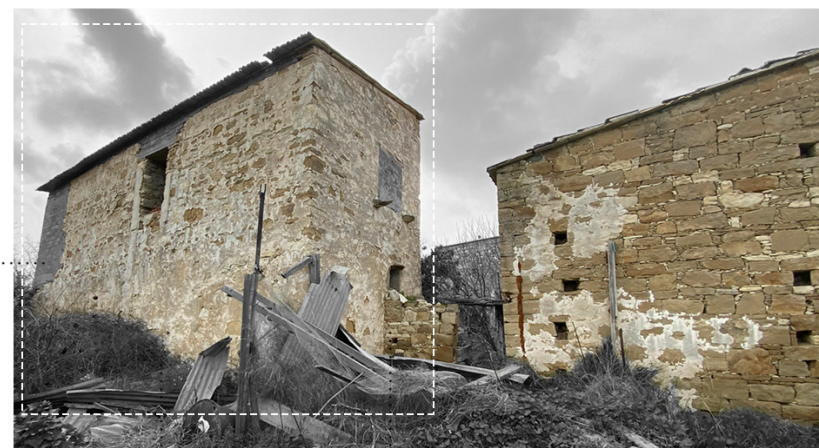
Εξωτερικές Αλλοιώσεις Διώροφου

Στο δώροφο μακρυνάρι εντοπίστηκαν οι περισσότερες αλλοιώσεις. Αρχίζοντας από το εξωτερικό παρατηρούμε την χρήση τούβλων αντί πέτρας στην επιδιόρθωση της τοιχοποιίας. Τα ξύλινα ανώφλια στις πόρτες και τα παράθυρα έχουν αντικατασταθεί με σκυρόδεμα, καθώς και η εξωτερική σκάλα καλύφθηκε με μια λεπτή στρώσητσιμέντου. Βρέθηκαν, επίσης, γαλλικά κεραμίδια στη στέγη αντί χλωετρωτά. Υπάρχει και ένα άνοιγμα στον όροφο το οποίο φράχτηκε με πέτρα αντί τούβλο, άρα εικάζουμε πως αποτελούσε μια παλαιότερη αλλοίωση.

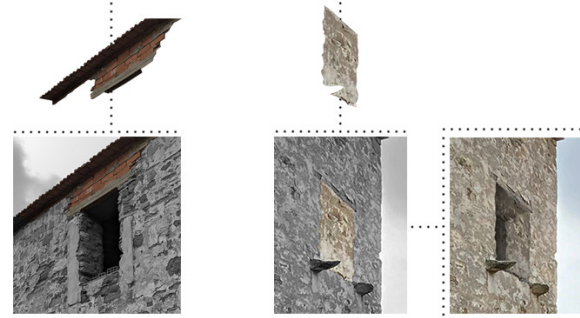
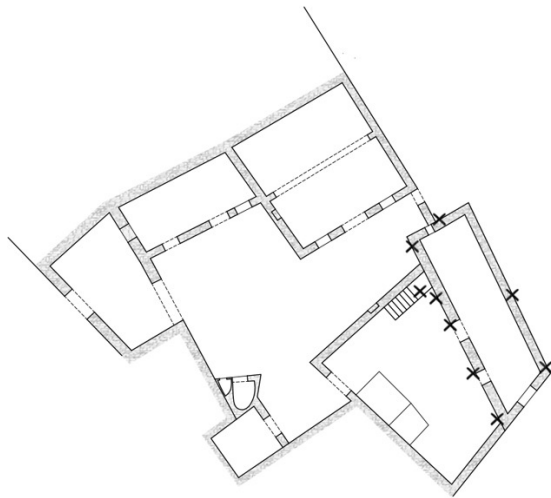
**Εσωτερικές Αλλοιώσεις Διώροφου**

Το εσωτερικό του διώροφου μακρυναριού είναι σχεδόν μη αναγνωρίσιμο. Η τοιχοποιία έχει επιστρωθεί με σκυρόδεμα, προσθέτοντας 10cm στο πάχος της. Βρέθηκαν μερικά ίνχη επικάλυψης στο πάτωμα, όπως και στον όροφο. Τα δοκάρια που θα στήριζαν τον πρώτο όροφο φαίνεται να είναι μεταγενέστερα, καθώς αντί βολιτζια βρίσκουμε καλά επεξεργασμένες μορίνες. Η στέγη επίσης στηρίζεται πάνω σε μορίνες και καλύπτεται με μια λεπτή επιφάνεια τεχνητής ξυλείας πάνω στην οποία τοποθετούνται γαλλικά κεραμίδια. Οι μεγάλες αυτές αλλοιώσεις μας επιτρέπουν να ενεργήσουμε με περισσότερη ελευθερία στο κτίσμα καθώς ο παραδοσιακός χαρακτήρας του έχει σχεδόν χαθεί.

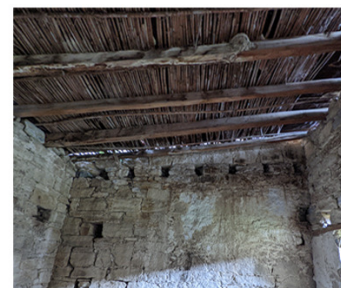
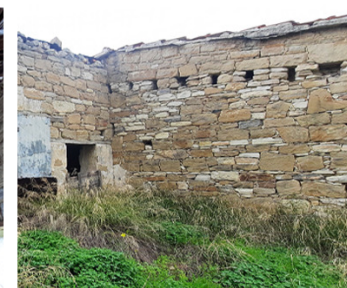
Γραμμικές οπές

Εντοπίστηκαν αρκετές αλλοιώσεις στο μακρυνάρι. Ένα παράθυρο φράχτηκε με πέτρες, ενώ η στέγη καλύπτεται με τσίγκο, ένα σχετικά σύγχρονο υλικό. Η υπάρχουσα μορφή του ίδιου του μακρυναριού φαίνεται να είναι μεταλλαγμένη. Διαβάζοντας την κάτοψη του κτηματολογίου εντοπίζουμε σημαντικές διαφορές, όπως η ύπαρξη δύο μακρυναριών, ακόμη και ενός ηλιακού. Αναγνωρίσαμε δύο άλλα στοιχεία που μας οδηγούν στο συμπέρασμα πως προϋπήρχε μια άλλη τυπολογία: ένα ίχνος δεσίματος τοιχοποιίας και μια σειρά από γραμμικές οπές στον τοίχο
