Τυπολογική-Μορφολογική-Κατασκευαστική ανάλυση:

Παθολογία:

#### Επιδιόρθωση και αποκατάσταση δομικού συστήματος:

**Πρόταση Επέμβασης:**

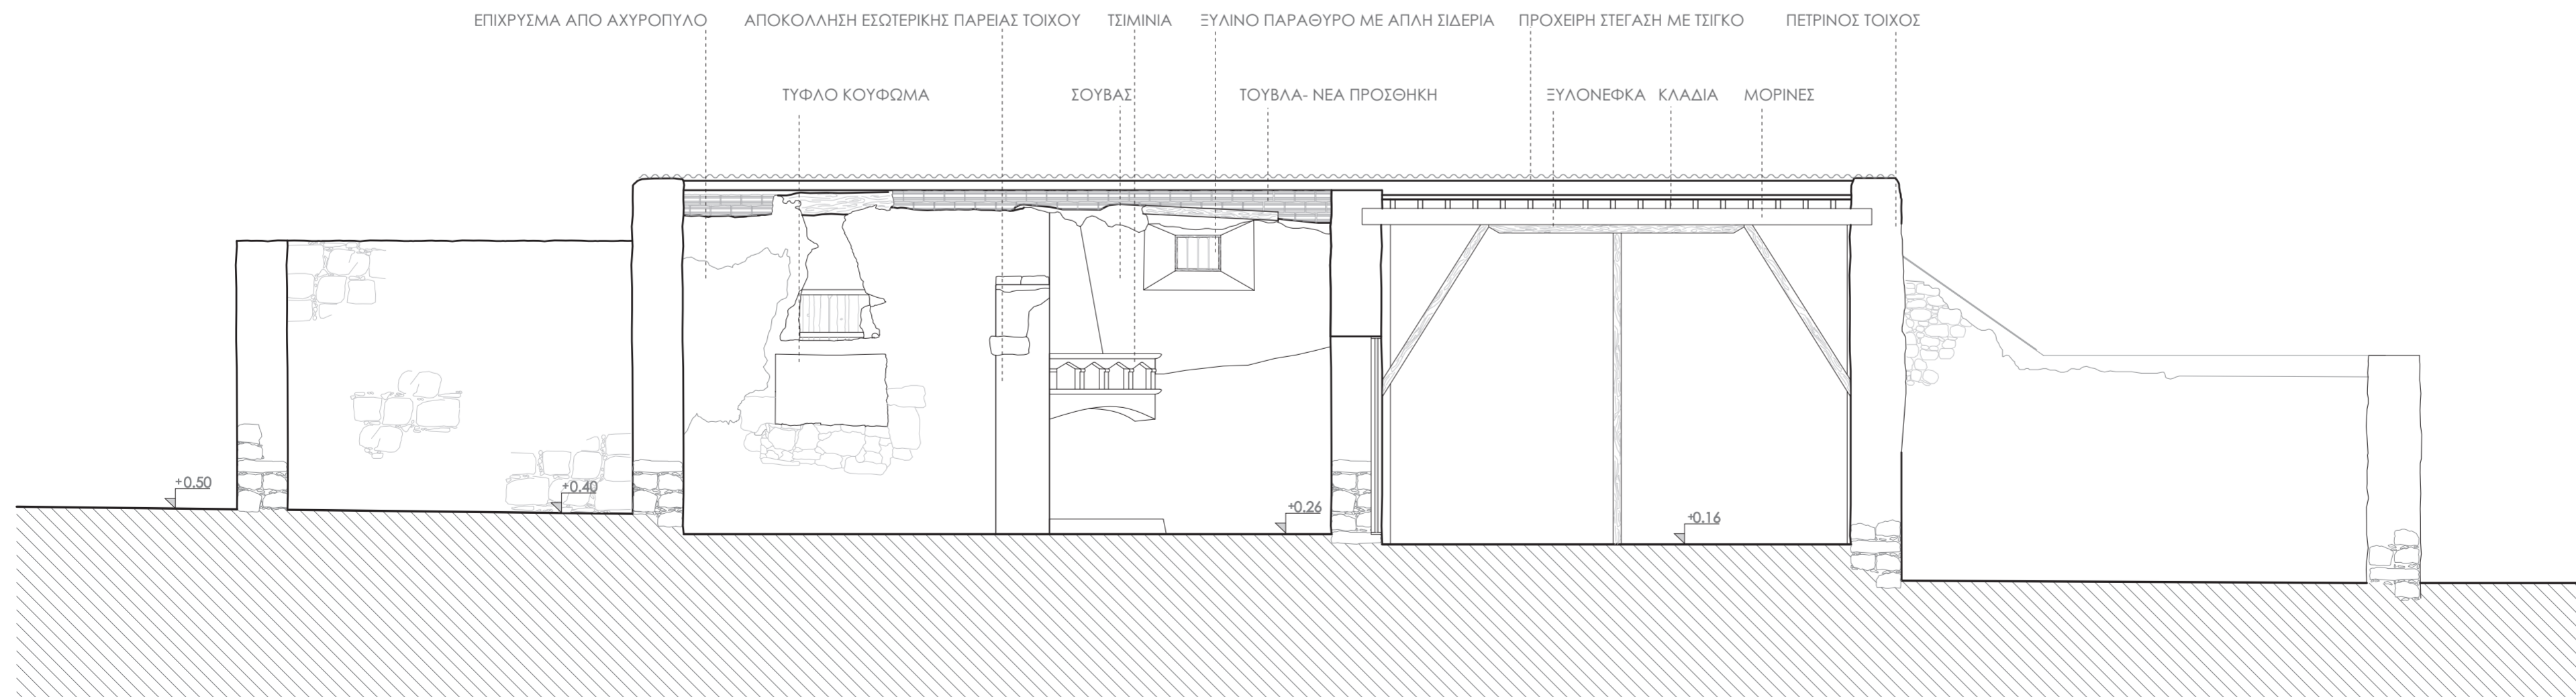
ΥΦΙΣΤΑΜΕΝΗ ΤΟΜΗ Α-Α ΚΛΙΜΑΚΑ 1:50

Στην εξωτερική τοιχοποιία, η οποία δεν επιχρίζόταν, υπάρχει έντονη υποχώρηση του κονιάματος, ιδιαίτερα στο κάτω μέρος λόγω υγρασίας. Σε ορισμένα σημεία στο εσωτερικό, εμφανίζεται αχυροπυλός ως κονίαμα ή ασβεστοκονίαμα ενώ υπάρχουν περιπτώσεις όπου γίνεται χρήση και των δύο.

Η στέγαση λόγω της κατασκευής της χρειαζόταν συνεχώς συντήρηση κυρίως τους χειμερινούς μήνες λόγω βροχοπτώσεων και αέρηδων. Έτσι, σε μεταγενέστερη φάση, λόγω της μη συντήρησης και της υποχώρησης του δώματος, η οροφή στο νότιο και βορειοδυτικό δίκωρο έχει καταρρεύσει εντελώς ενώ στη συνέχεια φαίνεται να υπήρξε υποχώρηση τμημάτων στο πάνω μέρος της τοιχοποιίας. Έτσι, έγινε συμπλήρωση με τούβλα και μια πρόχειρη κατασκευή από τσίγκο στην οροφή για την φύλαξη των εσωτερικών χώρων. Στην κατοικία της "Αννούς" – βόρειο δίκωρο – η οροφή είναι καλυμμένη με τσίγκους και σύμφωνα με τους ιδιοκτήτες, ο λόγος είναι ότι το χώμα της οροφής αραιώσε και με τις βροχές έμπαζε λάσπη στο εσωτερικό της οικίας. Στο εσωτερικό εντοπίστηκαν ρωγμές και ελαφριές αποκολλήσεις των λίθων λόγω φθοράς από το χρόνο. Εμφανής μεταγενέστερες επεμβάσεις στους τοίχους οι οποίοι είναι χρώματος λουάκι, στοιχείο που δεν εντοπίστηκε στο υπόλοιπο χωριό. Επιπλέον, μεγάλο μέρος του επιχρίσματος αποκολλήθηκε λόγω της υγρασίας και υπάρχει μεταγενέστερη επέμβαση όπου τοποθετήθηκε πρόσθετο στρώμα από πίσσα στο κάτω μέρος της τοιχοποιίας.

Η κατασκευή της ξυλονευκάς σώζεται μόνο στα δύο δίκωρα – βόρειο και νότιο - του συγκροτήματος. Στις ξύλινες κατασκευές υπάρχουν διαμήκης ρωγμές λόγω της ηλικίας της ξυλείας και της έλλειψης συντήρησης ενώ οι περισσότερες έχουν προσβληθεί από έντομα με καταστρεπτικά για το ξύλο αποτελέσματα. Στις κατοικίες δεν βρέθηκε κρόδωμα, έτσι η αποκατάσταση θα γίνει βάση του παραδοσιακού του χωριού. Ο μαντρότοιχος στην οικία της "Αννούς" έχει ελαφριά απόκλιση και μερική υποχώρηση των λίθων. Ενώ στο άδειο τεμάχιο υπάρχει μόνο τμήμα του μαντρότοιχου, ο οποίος φαίνεται να ήταν στο ίδιο ύψος.
