Αποκατάσταση
Οικισμού
στα
Σπήλια

Φωτογραφική Απεικόνιση Κτιρίου

Οικοδομή Μελέτης

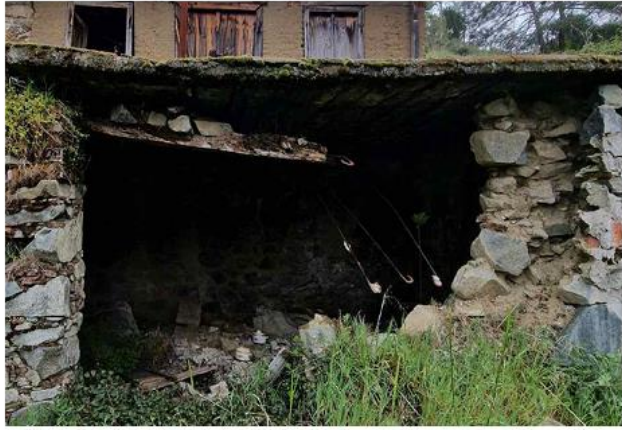
Καί αέρωση Τοίχου γύρω από άνοιγμα

Κατάρρευση Λιθοδομής και Πλάκας Σκυροδέματος

Κατάρρευση Σιδηρής Ξύλινης Πόρτας

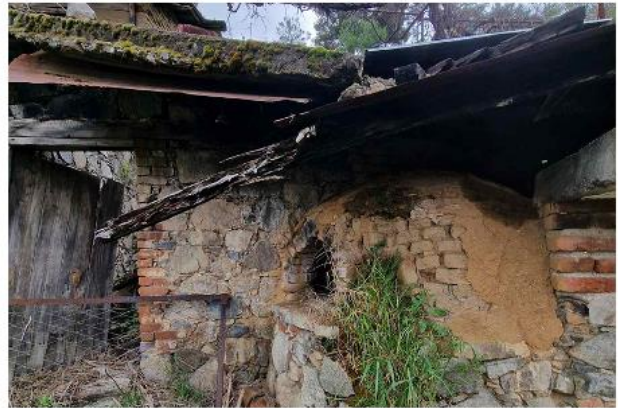
Κατάρρευση Πλάκας Σκυροδέματος Φθορά Ξύλου Παραθύρου

Παραμελημένα σκαλοπάτια

Διάβρωση Επιχρίσματος

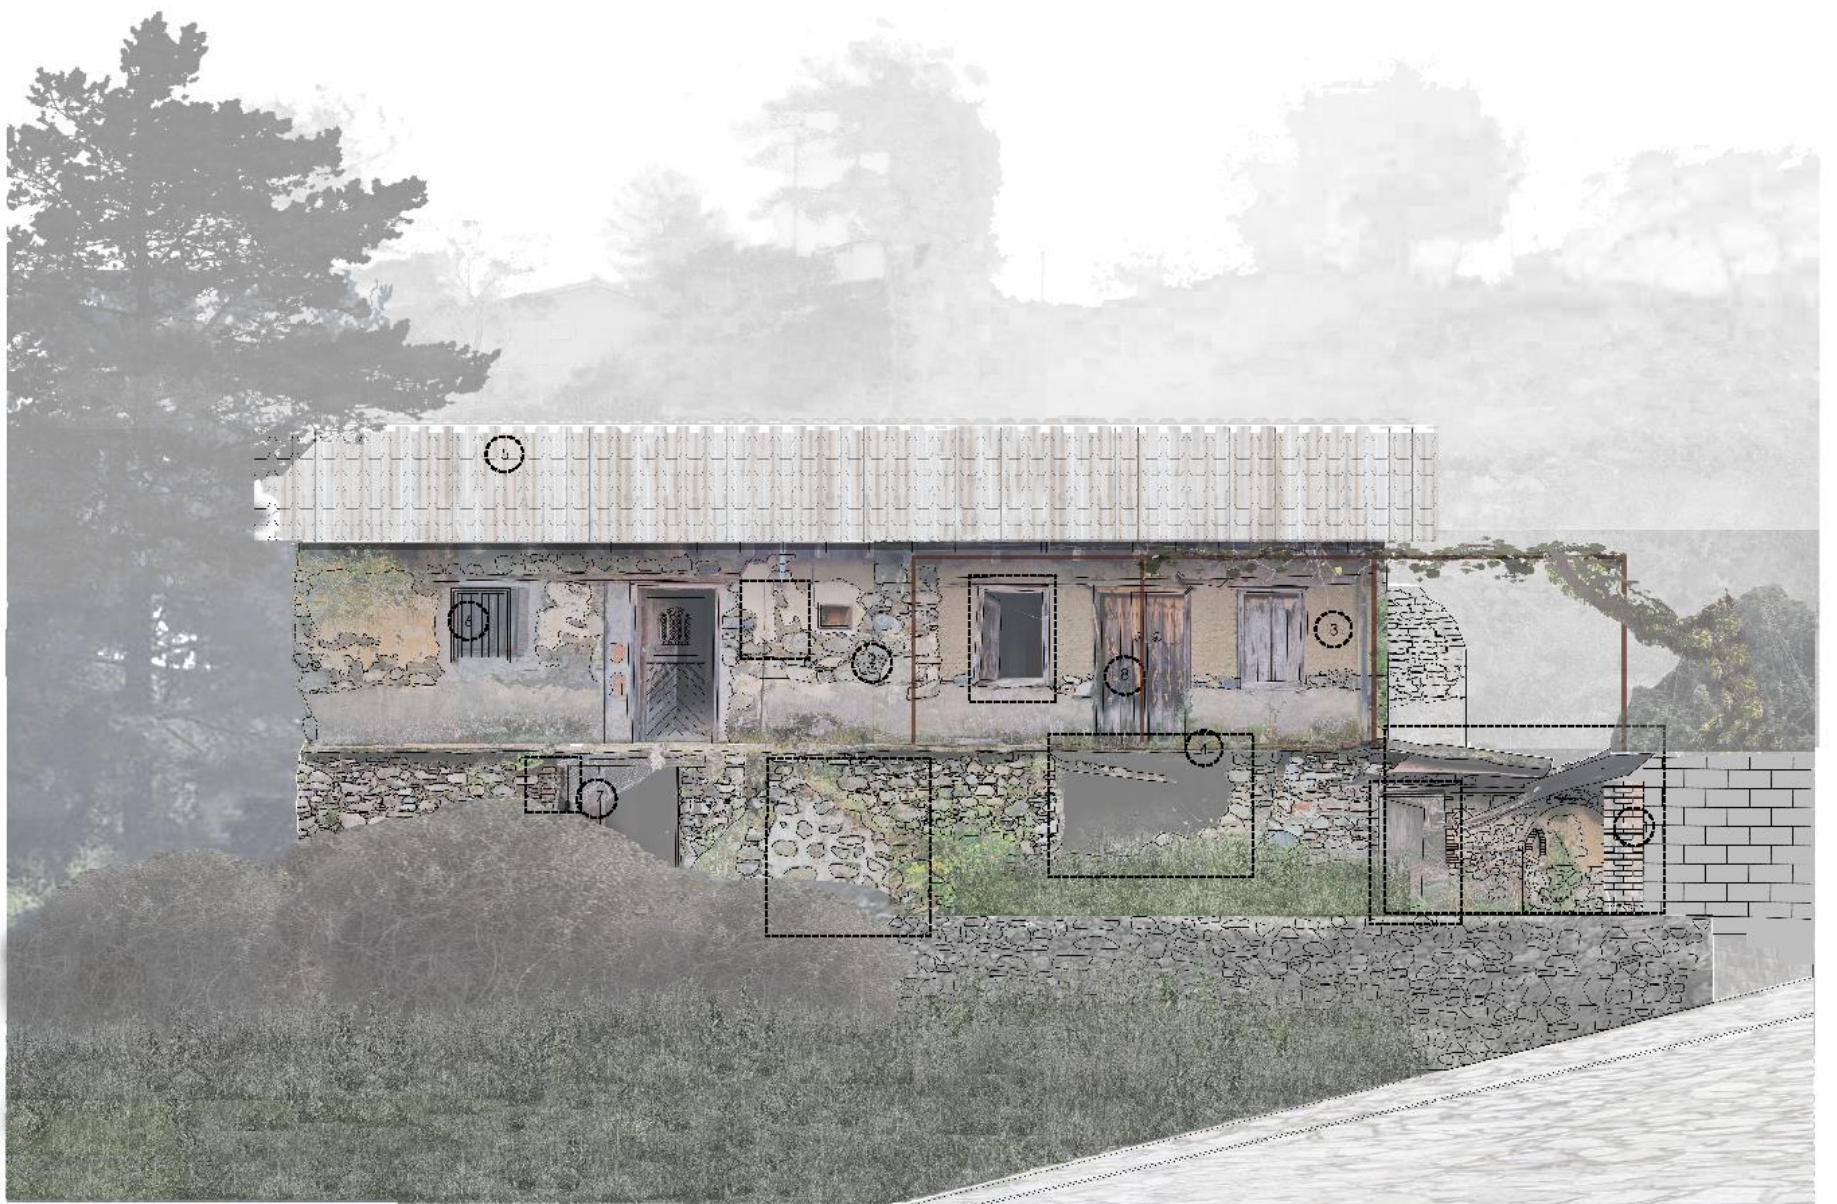
Βορειοδυτική Όψη
Κλίμακα 1:50

Διάβρωση τοίχου
απο πλῆθᾶρι

Παραμελειμένες σκάλες

Πρόχειρη και εφήμερη κατασκευή οροφής
απο τσιγγο

Διάβρωση Πλῆθᾶριού &
Κατάρρευση Οροφής

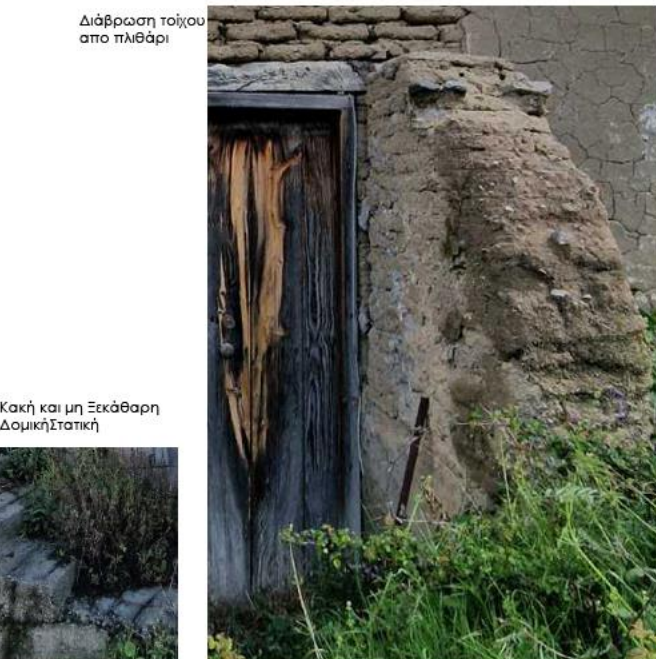
Κακή και μη Εεκάθαρη
Δομική Στάσι

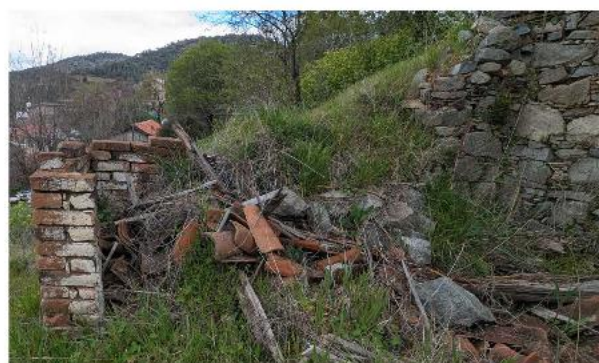
Διάβρωση Πλιθαριού

Γκρεμισμένη Τοιχοποιία

Διάβρωση Επιχρίσματος

Πτώση Πλάκας Σκυροδέματος
