Παραδοσιακή Αρχιτεκτονική

Χριστίνα Πέτρου

Γιώρη Μούχο

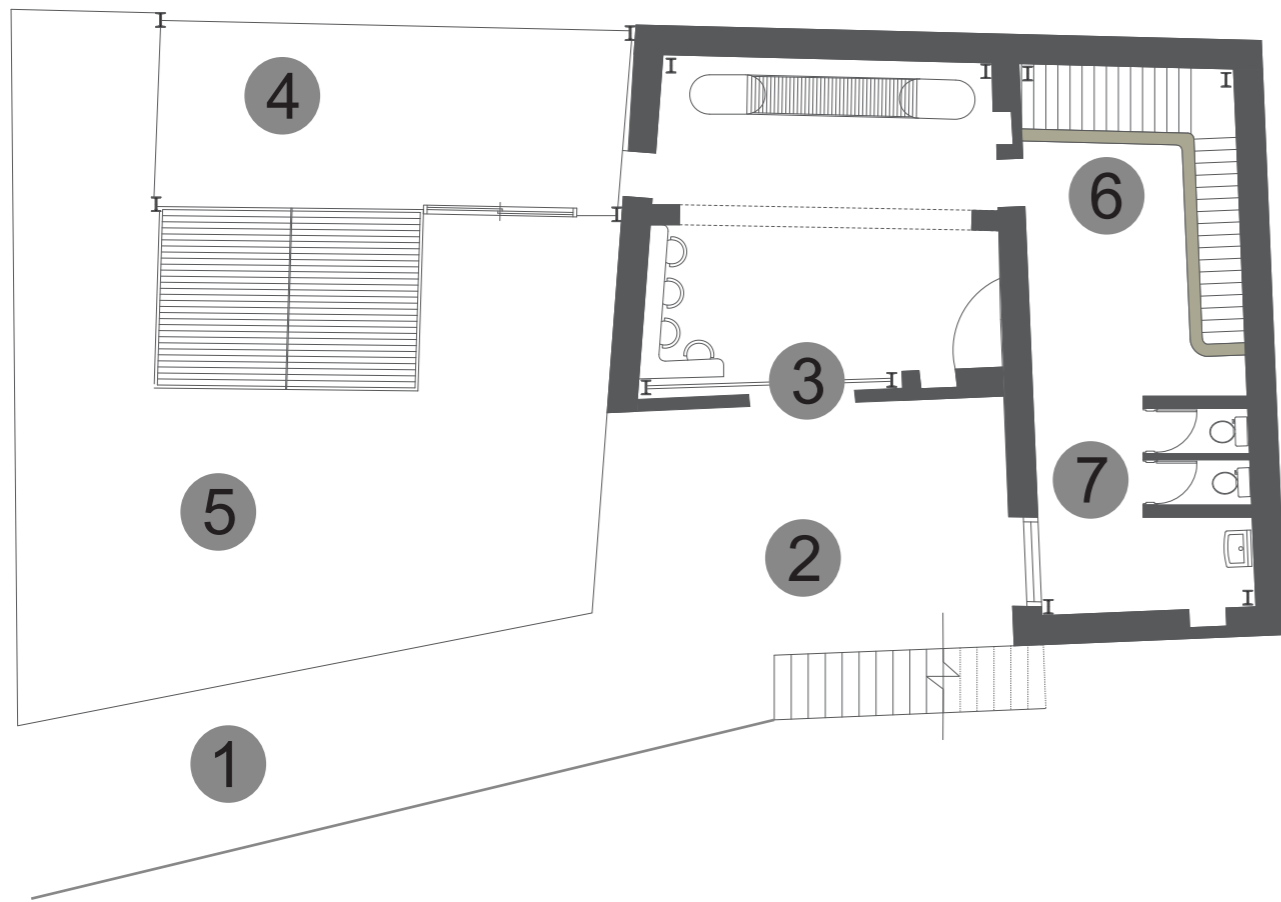
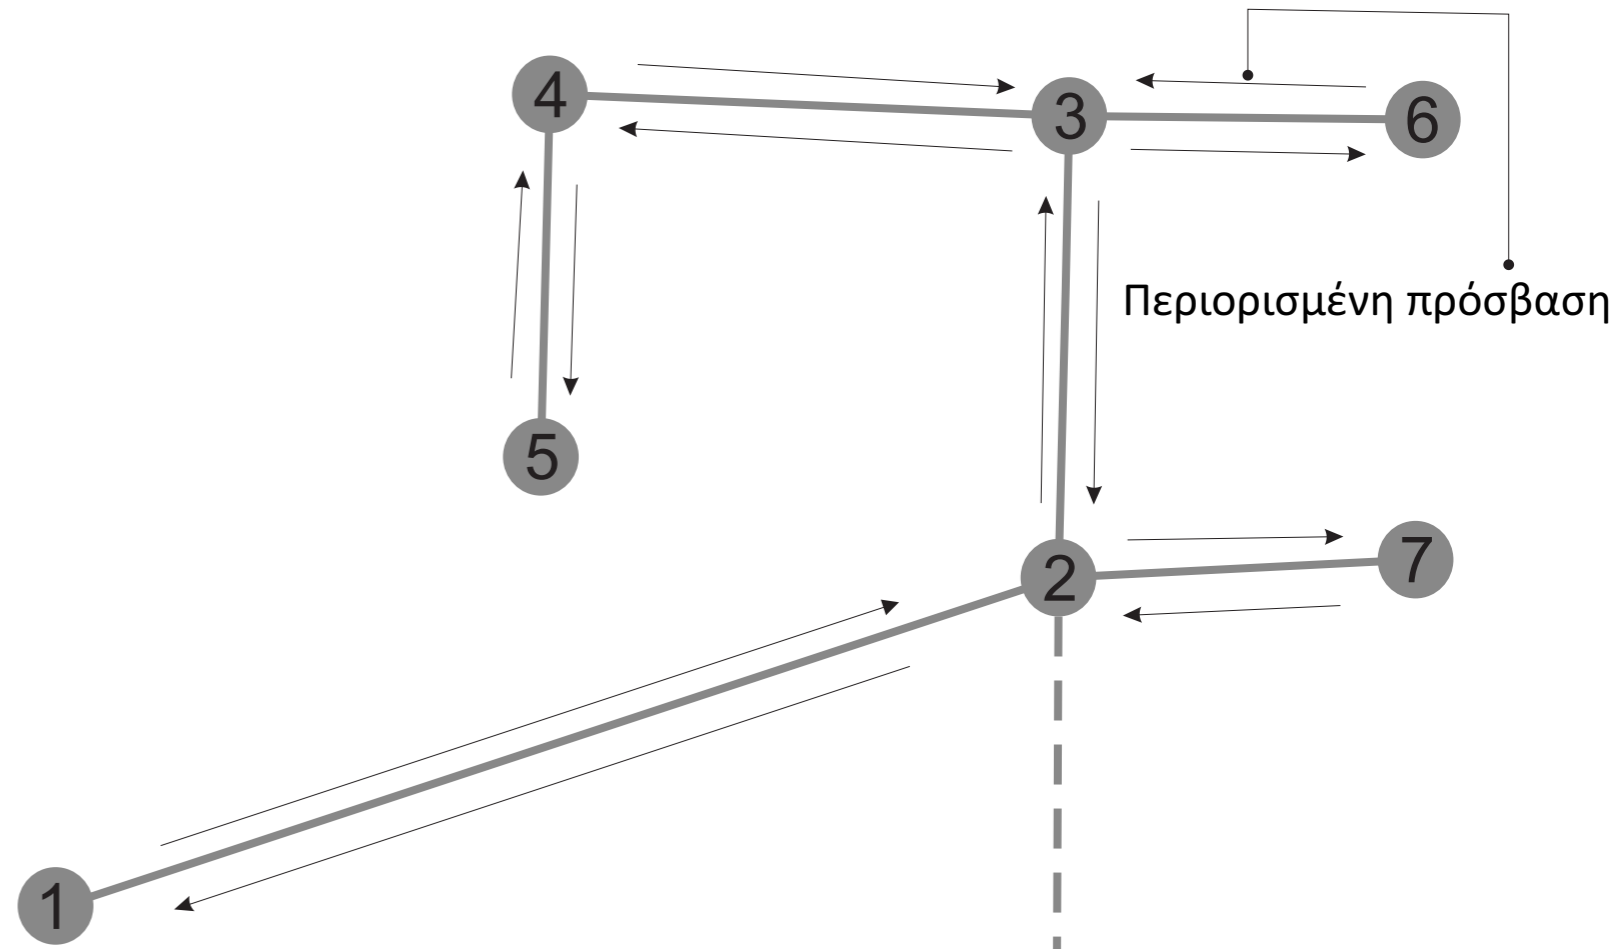
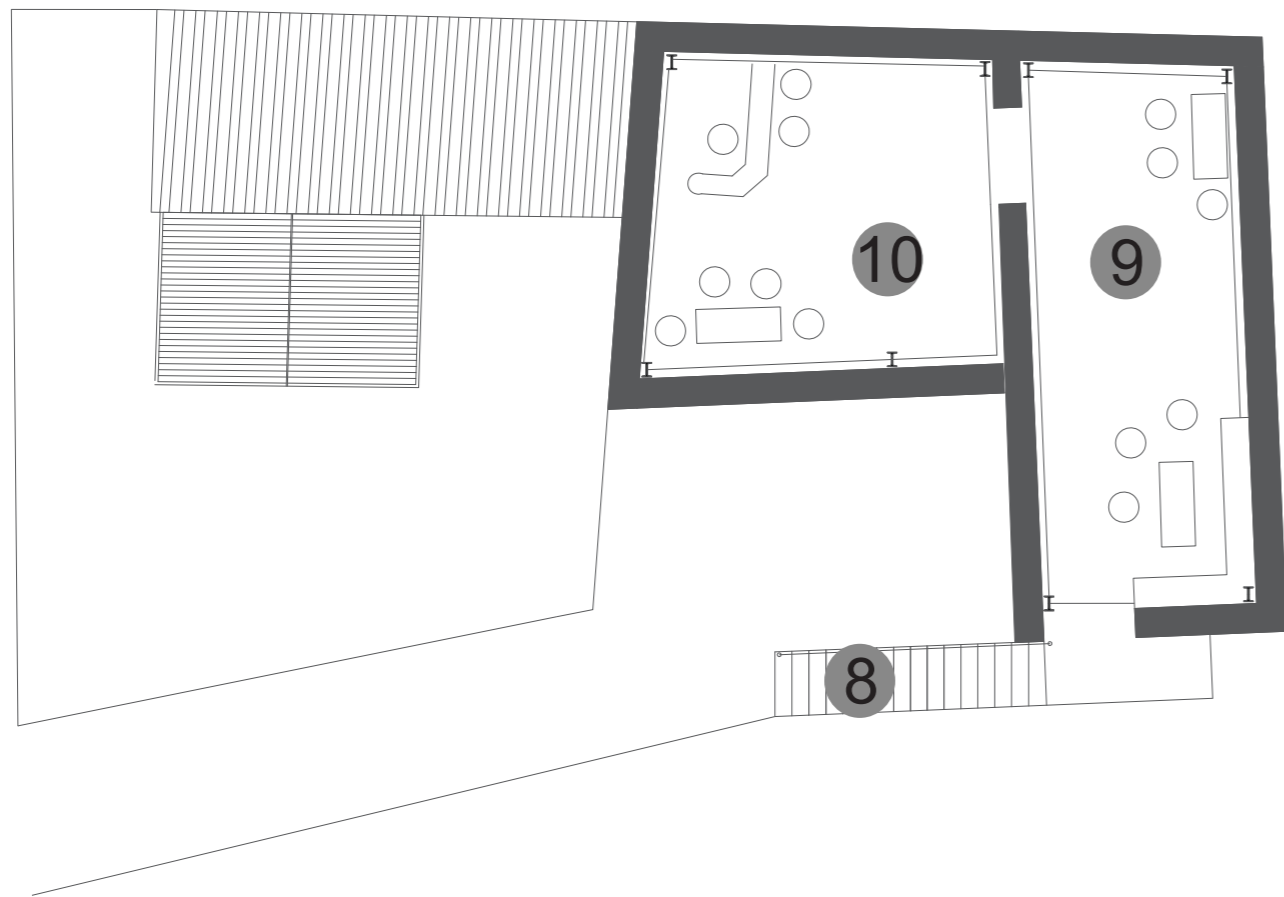
- 1 Είσοδος
- 2 Αυλή κύρια είσοδος κτιρίου
- 3 Είσοδος
- 4 Πωλητήριο
- 5 Χώρος καφετέριας
- 6 Χώρος αποθηκεύσεις κρασιού
- 7 Βοηθητικοί χώροι, τουαλέτες
- 8 Σκάλες (χρησιμοποιούμε την υφιστάμενη σκάλα)
- 9 Εξωτερική βεράντα
- 10 Εξωτερική βεράντα

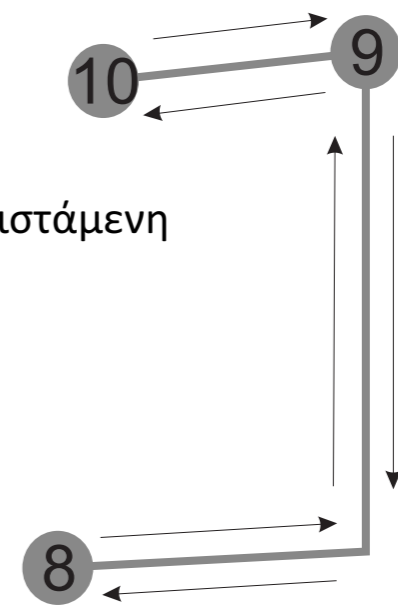
Δενδροδιάγραμμα κινήσεων

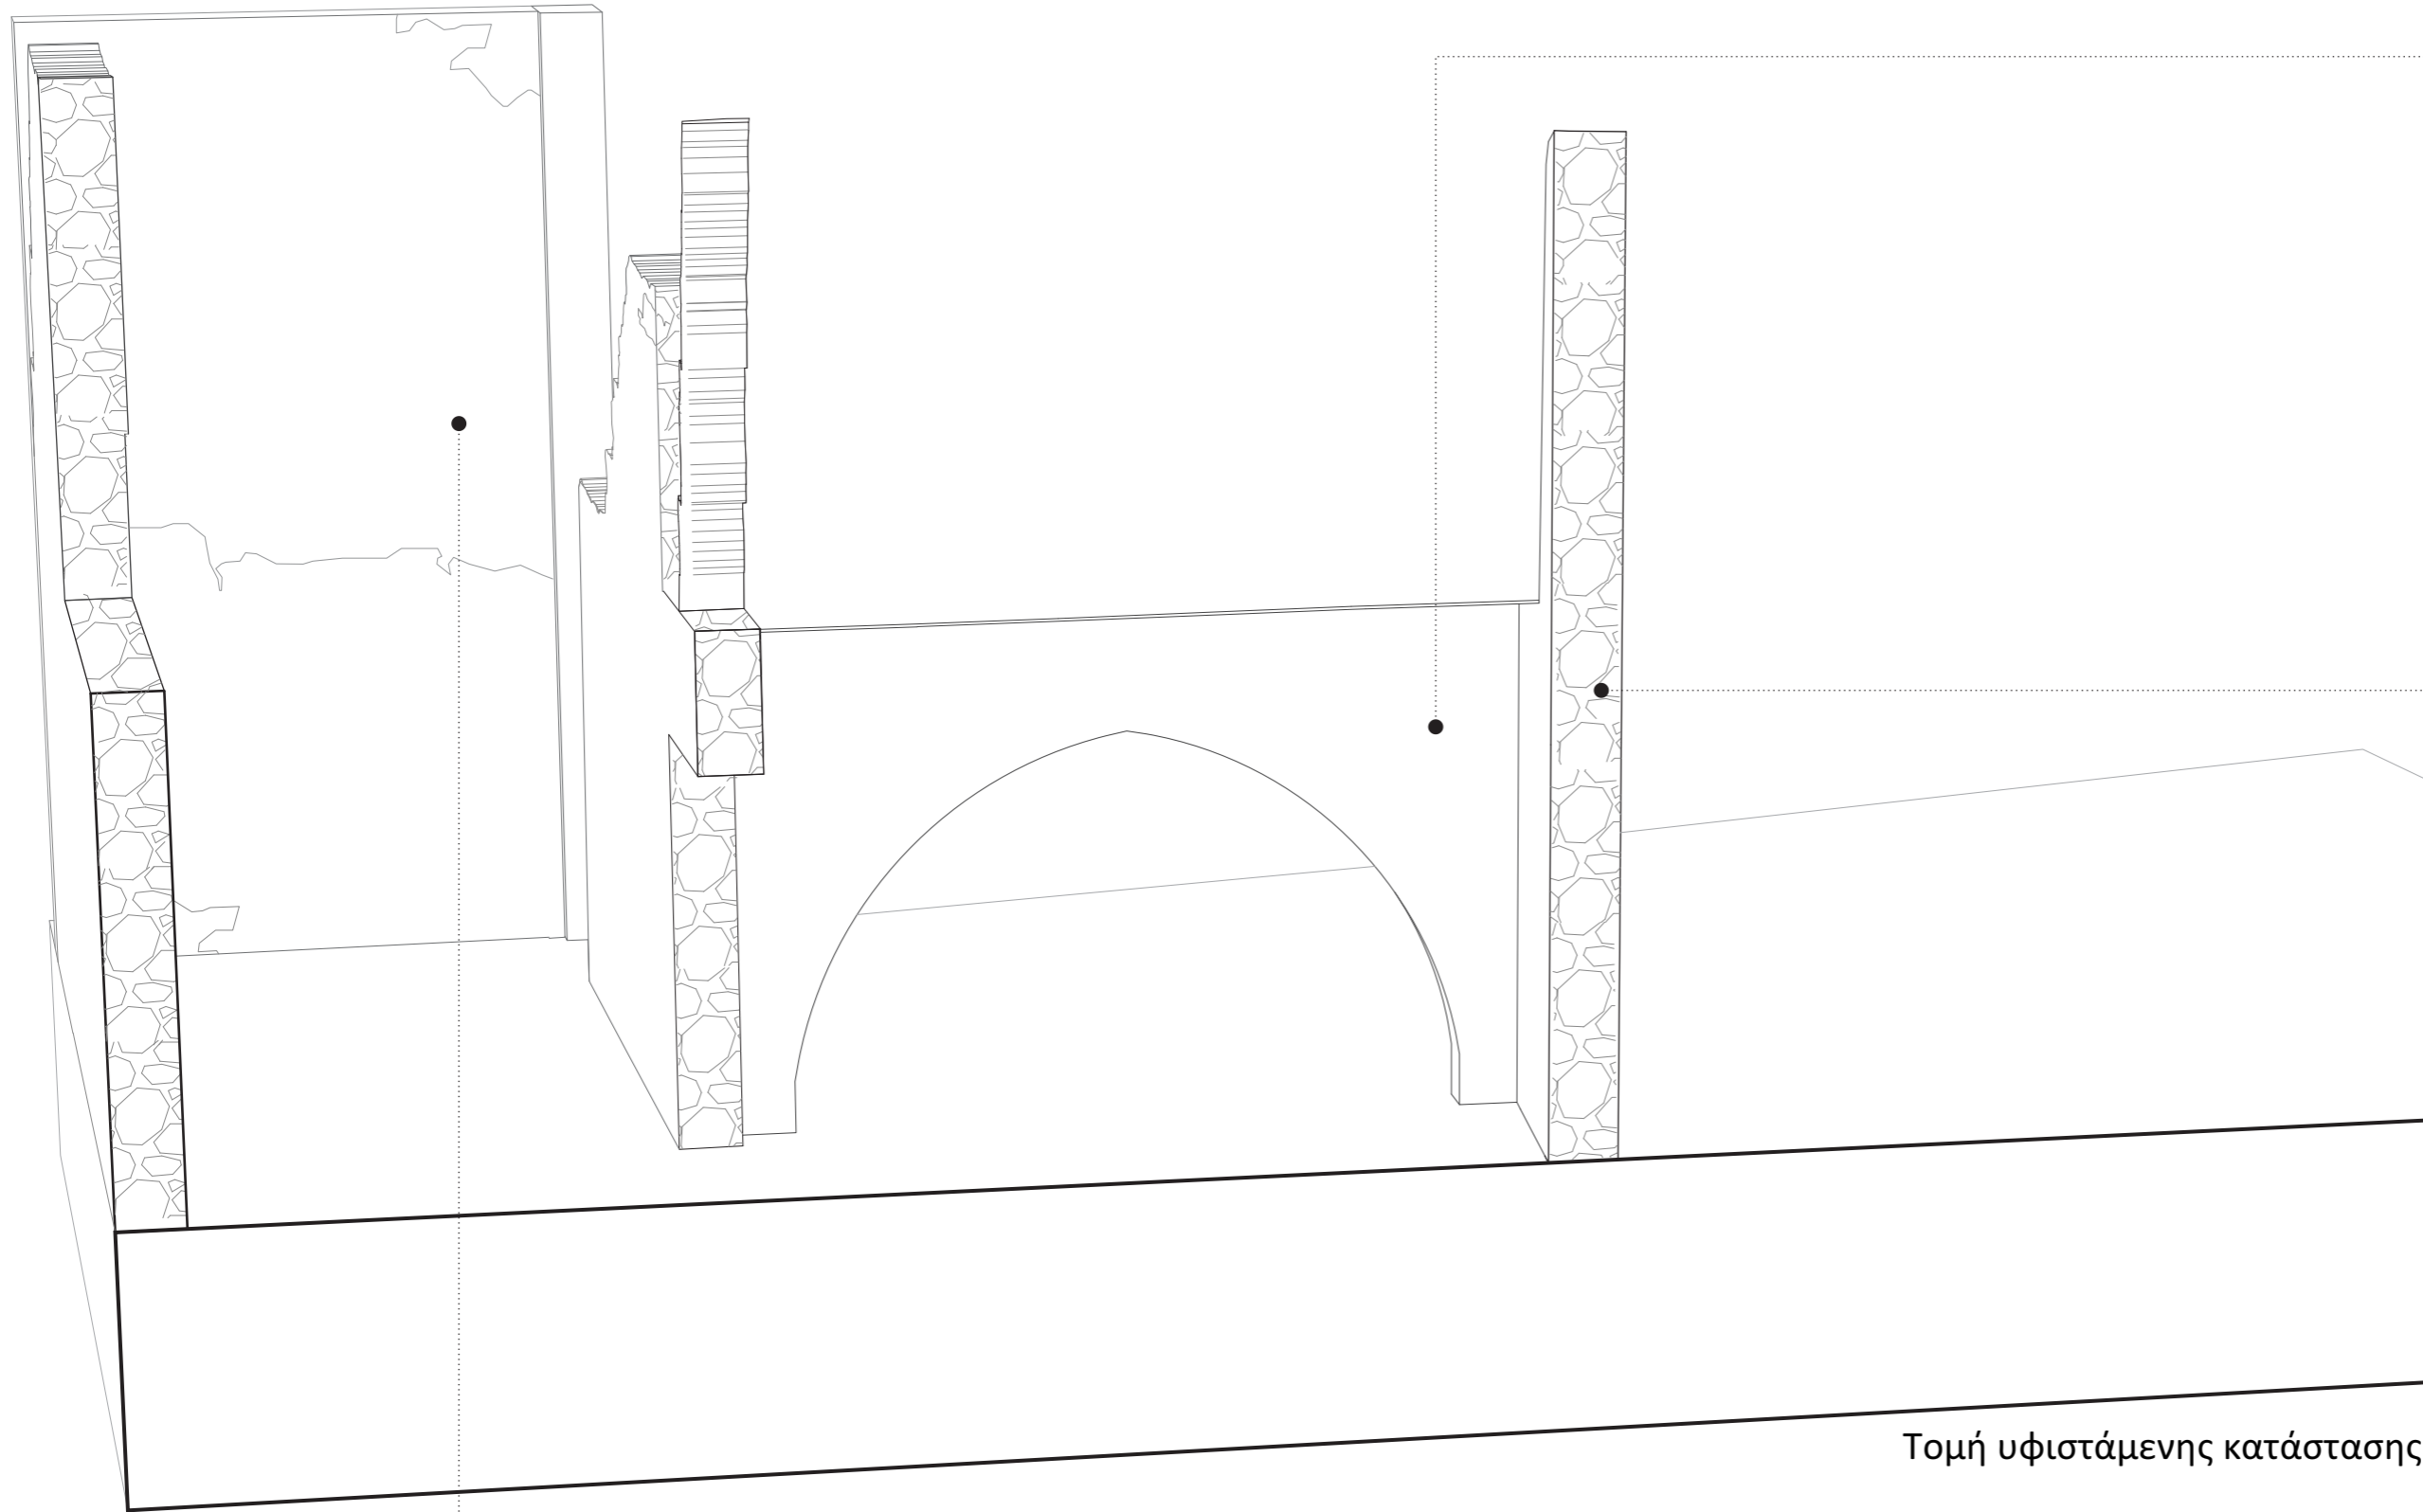
Τομή υφιστάμενης κατάστασης
Κλίμακα 1:50

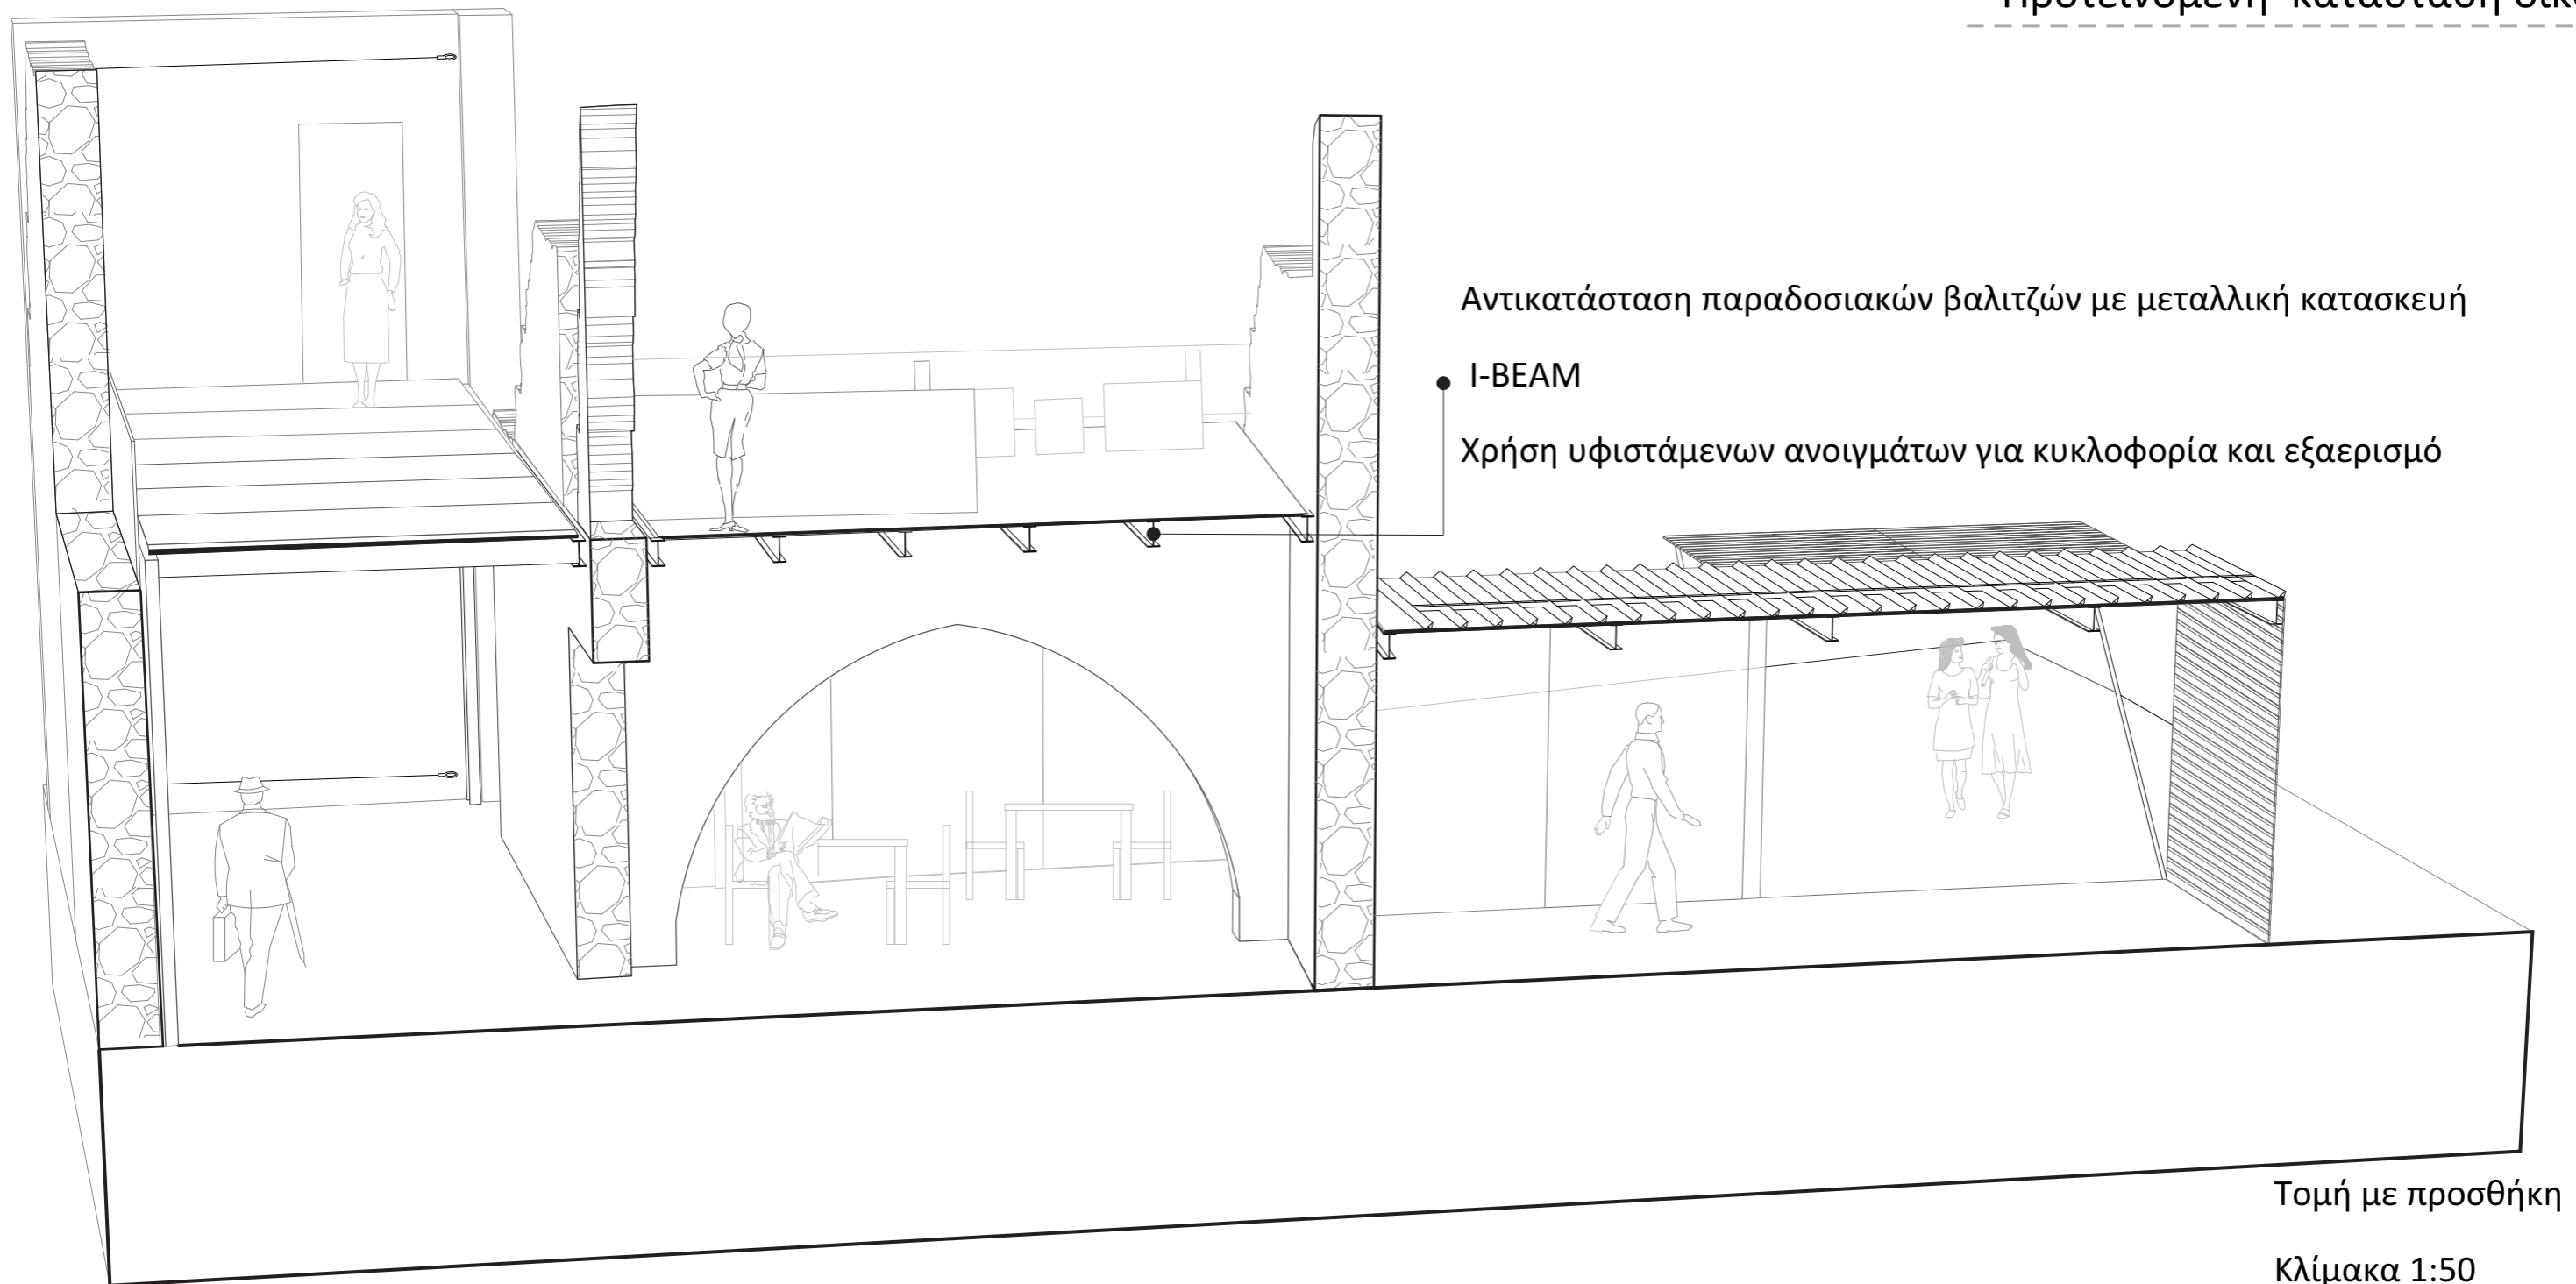
Θέλοντας να αναδείξουμε την υφιστάμενη κατάσταση και ύψη της οικοδομής ελαχιστοποιήσαμε τις επεμβάσεις εντός του κτιρίου προσθέτοντας επίπεδα / στέγαστρα, υαλοπίνακες στο ισόγειο διατηρώντας τα υφιστάμενα ανοίγματα. Για να ενεργοποιήσουμε την αυλή που βλέπει προς το δρόμο προσθέτουμε μια ανεξάρτητη μεταλλική κατασκευή που αναδεικνύει και την προτεινόμενη χρήση της κατασκευής επίσης ενεργοποιεί και την αυλή.

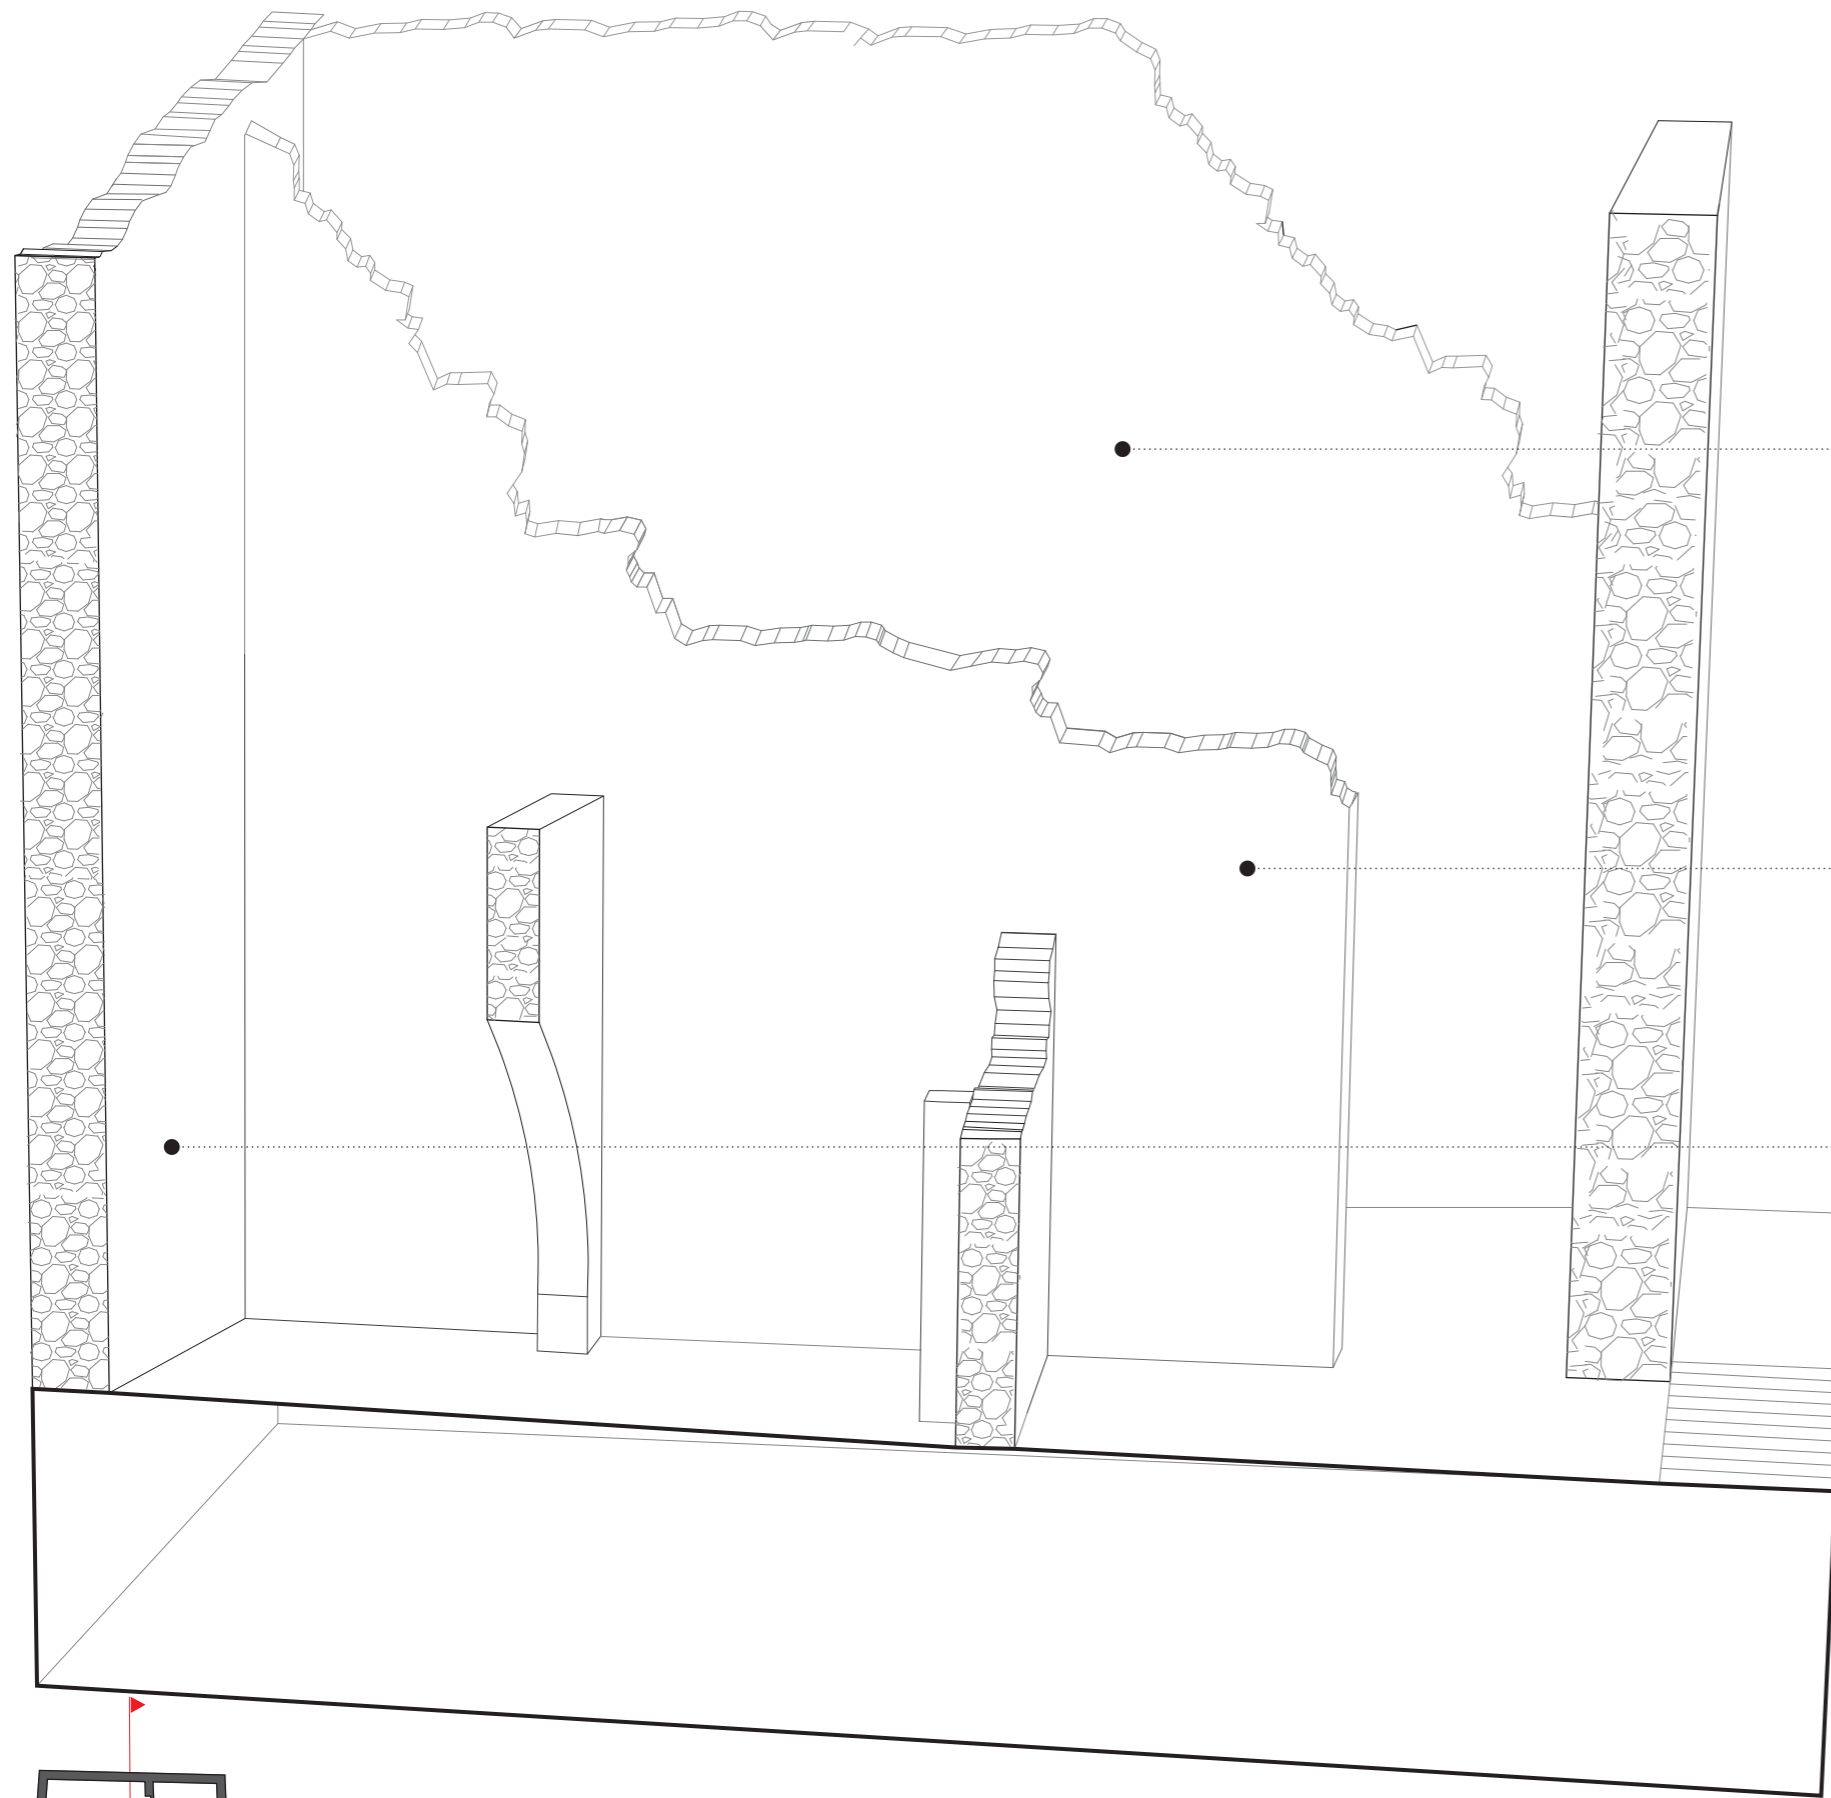
Τομή υφιστάμενης κατάστασης
Κλίμακα 1:50

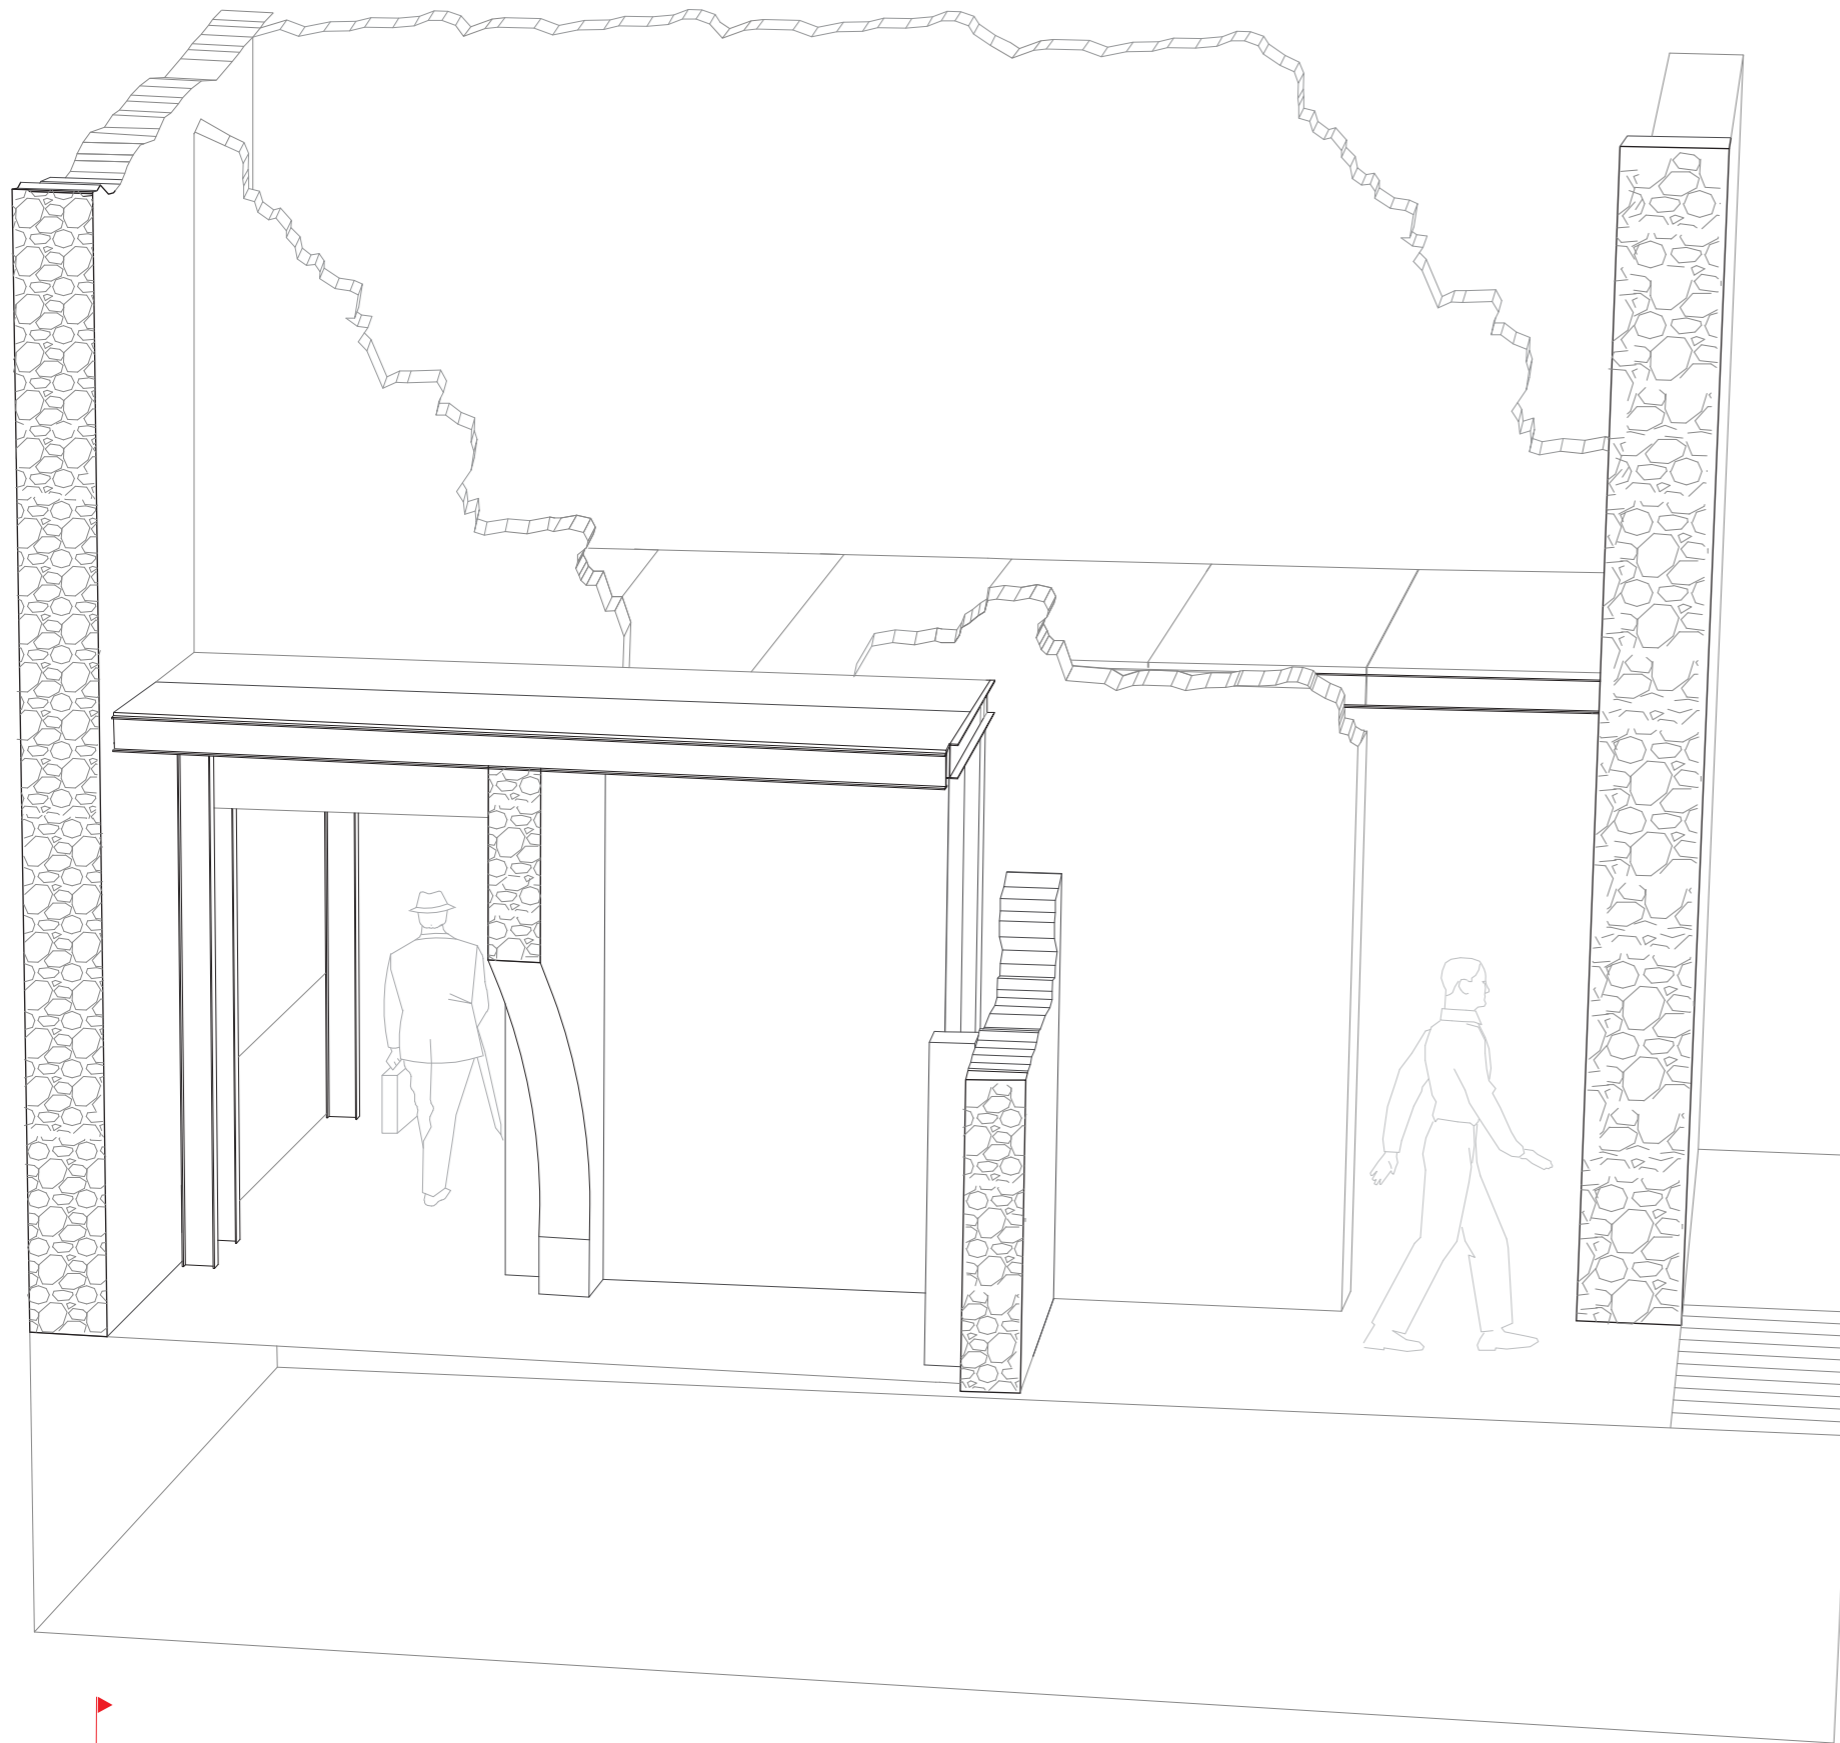
Τομή προσθήκης
Κλίμακα 1:50
