Παραδοσιακή Αρχιτεκτονική

ΑΓΡΙΔΙΑ

Α' Μερους - Εισαγωγή

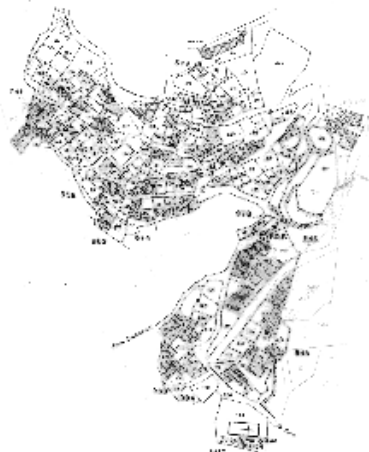
Χαρτοαξόμος χάρτης πολεοδομίας, 1996

Σαν πρώτο συμπέρασμα η κατοίκηση του χωριού λόγω του ορεινού του χαρακτήρα φαίνεται να είναι πυκνοκατοικημένη με κάποια αδόμητα τεμάχια.

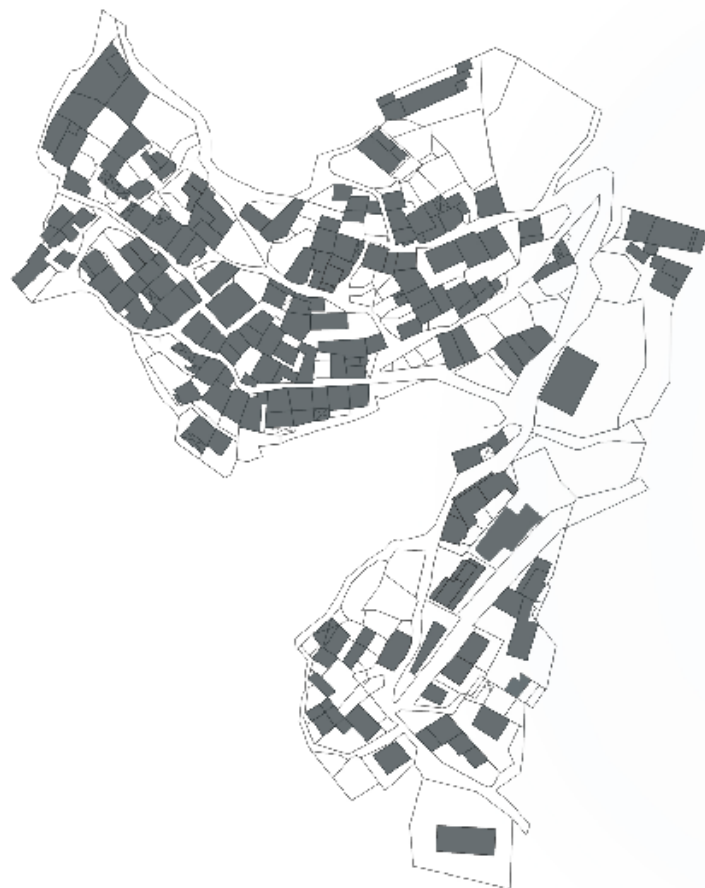
Χ.01 Δομημένο - Αδόμητο

Σε πρώτο στάδιο μέσα από τους χάρτες (Χ.01 Δομημένο - Αδόμητο) και τον (Χ.02 Κατάσταση κατοίκησης) αναγνωρίσαμε κύρια χαρακτηριστικά όπως το δομημένο - αδόμητο του χωριού και επίσης καταγράψαμε την υφιστάμενη κατάσταση των κτισμάτων που εντοπίσαμε στο χωριό.

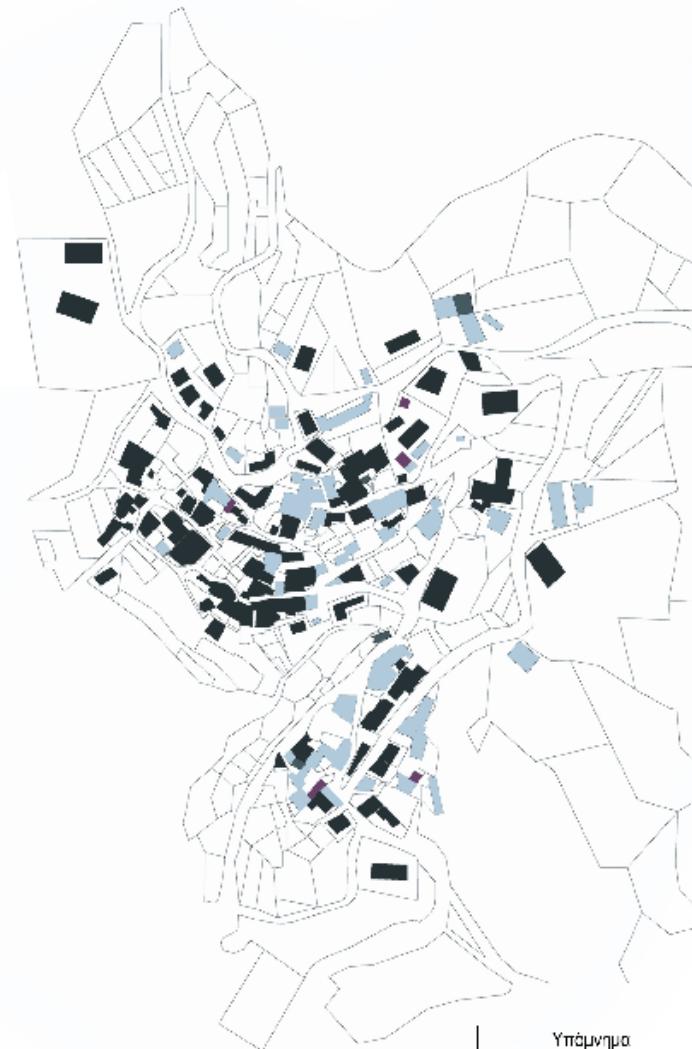
Χ.02 Κατάσταση κατοίκησης

Τα Αγρίδια όπως και όλα τα χωριά λόγω ασπιφιλίας βλέπουμε η ζωή στο χωριό να είναι μειωμένη, παρόλαυτα σύμφωνα με τους χωριανούς τα κτίσματα κατοικούνται σε μεγάλο ποσοστό σαν εξοχική κατοικία.

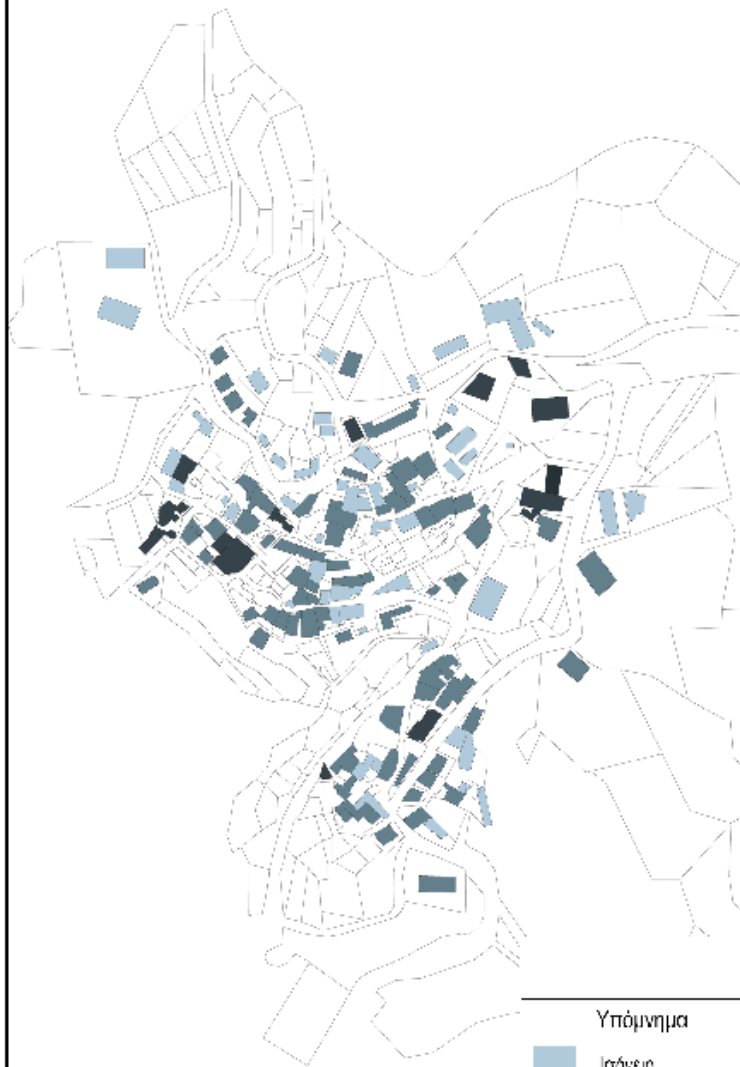
Χ.01 Επίπεδα κτιρίων

Στους χάρτες (Χ.01 Επίπεδα κτιρίων) και τον (Χ.02 Κατάσταση κτιρίων) μέσα από την επιτόπου επίσκεψή μας καταγράψαμε τα επίπεδα των κτιρίων και την κατάσταση που βρίσκονται σήμερα.

Μέσα από επιτόπου παρατηρήσεις και την καταγραφή μας συμπεράναμε τις εκτεταμένες επεμβάσεις των κατοίκων σήμερα. Παρόλα αυτά στο χώρο μέσα από πληροφορίες από τους κατοίκους λόγω της μορφολογίας του εδάφους της περιοχής αναπτύχθηκε κυρίως σε ισόγειες και δυόροφες κατοικίες. Τριόροφα και τετράροφα είναι συγχρόνως προσθήκες.

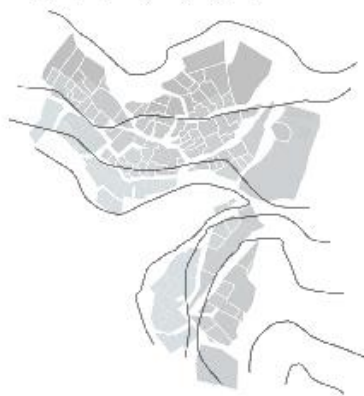
Υψομετρική διαβάθμιση χωριού

Έχοντας ως στόχο την διερεύνηση της πολεοδομικής ανάπτυξης του χωριού χρονολογικά. Μέσα απο πηγές και συγκεκριμένα του κτηματολογίου (Ρυθμιστικό σχέδιο για την κοινότητα Αγριδιών, Γιώργου Καραούζη) εντοπίσαμε την πιθανή ανάπτυξη του χωριού που όπως φαίνεται ξεκίνησε από ένα κεντρικό πυρήνα, εκεί που βρίσκεται σήμερα η πλατεία. Στην συνέχεια αναπτύχθηκε νοτιοανατολικά και νοτιοδυτικά του πυρήνα στην πλαγιά του βουνού. Μέχρι σήμερα η ανάπτυξη φαίνεται να συνεχίζεται στο βόρειο τμήμα του χωριού.

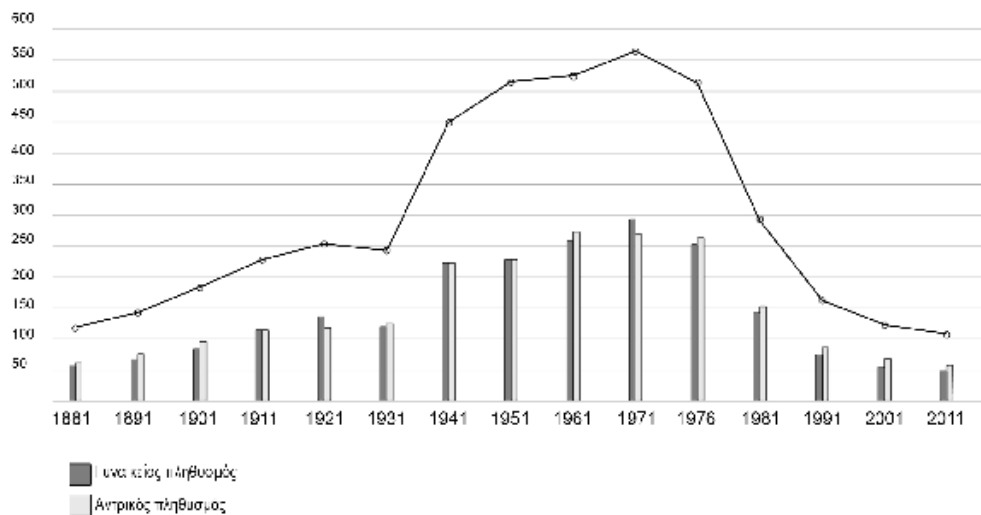
Πληθυσμός

Τα Αγρίδια, όπως φαίνεται και στον πίνακα, από το 1881 μέχρι το 1971, ακολούθησε αναδική πληθυσμιακή πορεία. Δυστυχώς, στις μέρες μας, ο πληθυσμός του μειώθηκε σημαντ κά. Συγκεκριμένα, η απογραφή του 2001 έδειξε το μικρότερο αριθμό πληθυσμού από όλες τις πραγματοποιημένες. Σήμερα, σύμφωνα με στοιχεία του Κοινοτικού Συμβουλίου, το χωριό αριθμεί 126 κατοίκους. Στον πίνακα που ακολουθεί παρουσιάζεται η πορεία του πληθυσμού, από το 1881 μέχρι σήμερα.

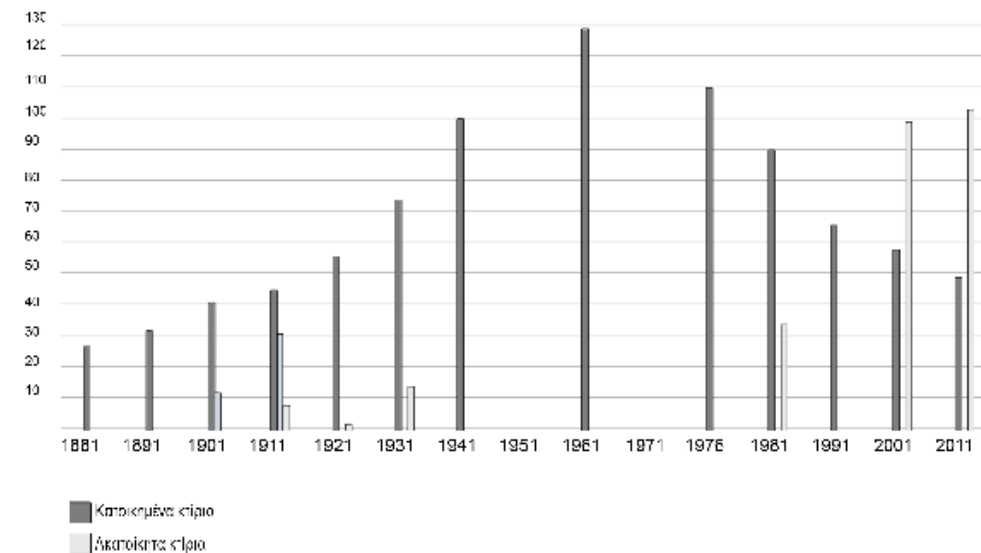
Κατοικίες

Όσο αφορά τις κατοικίες από το 1881, όπως φαίνεται και στον πίνακα μέχρι την δεκαετία του 1961 βλέπουμε να ακολούθησε αναδική πορεία όσο αφορά τα κατοικήσιμα κτίσματα του χωριού. Σήμερα δυστυχώς σύμφωνα και με στοιχεία από τα αρχεία του υποαγείου εσωτερικού σήμερα βλέπουμε την αισθητή μείωση των κατοικήσιμων οικισμών.

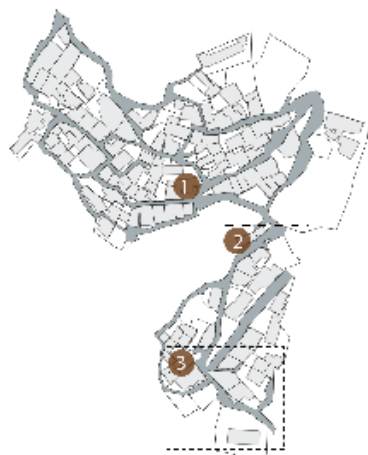
Διερευνήση τόσο της κλίμακας αλλά και της διάστασης των δρόμων και των περασμάτων στο χώρο, ερευνώντας έτσι σε ποιά κλίμακα απευθύνονται. Διαχωρίζοντας τους σε δρόμους όπου η κλίμακα τους αφορά κυρίως το αυτοκίνητο και σε κλίμακα που αφορά τον πεζό σαν κύριο χρήστη. Διερευνούμε συστηματικά και τα δύο τμήματα του χωριού με σκόπο την ανάγνωση της χρονολογικής εξέλιξής του.

Σε συγκεκριμένους τόμους διαπιστώνουμε ότι ο δρόμος διαπλατύνθηκε πλησίον της πλατείας και αναφέρεται κυρίως στην κλίμακα του αυτοκινήτου σε αντίθεση με τον δρόμο που περνά πιο πάνω η διάσταση του οποίου αναφέρεται σε κλίμακα πεζού.

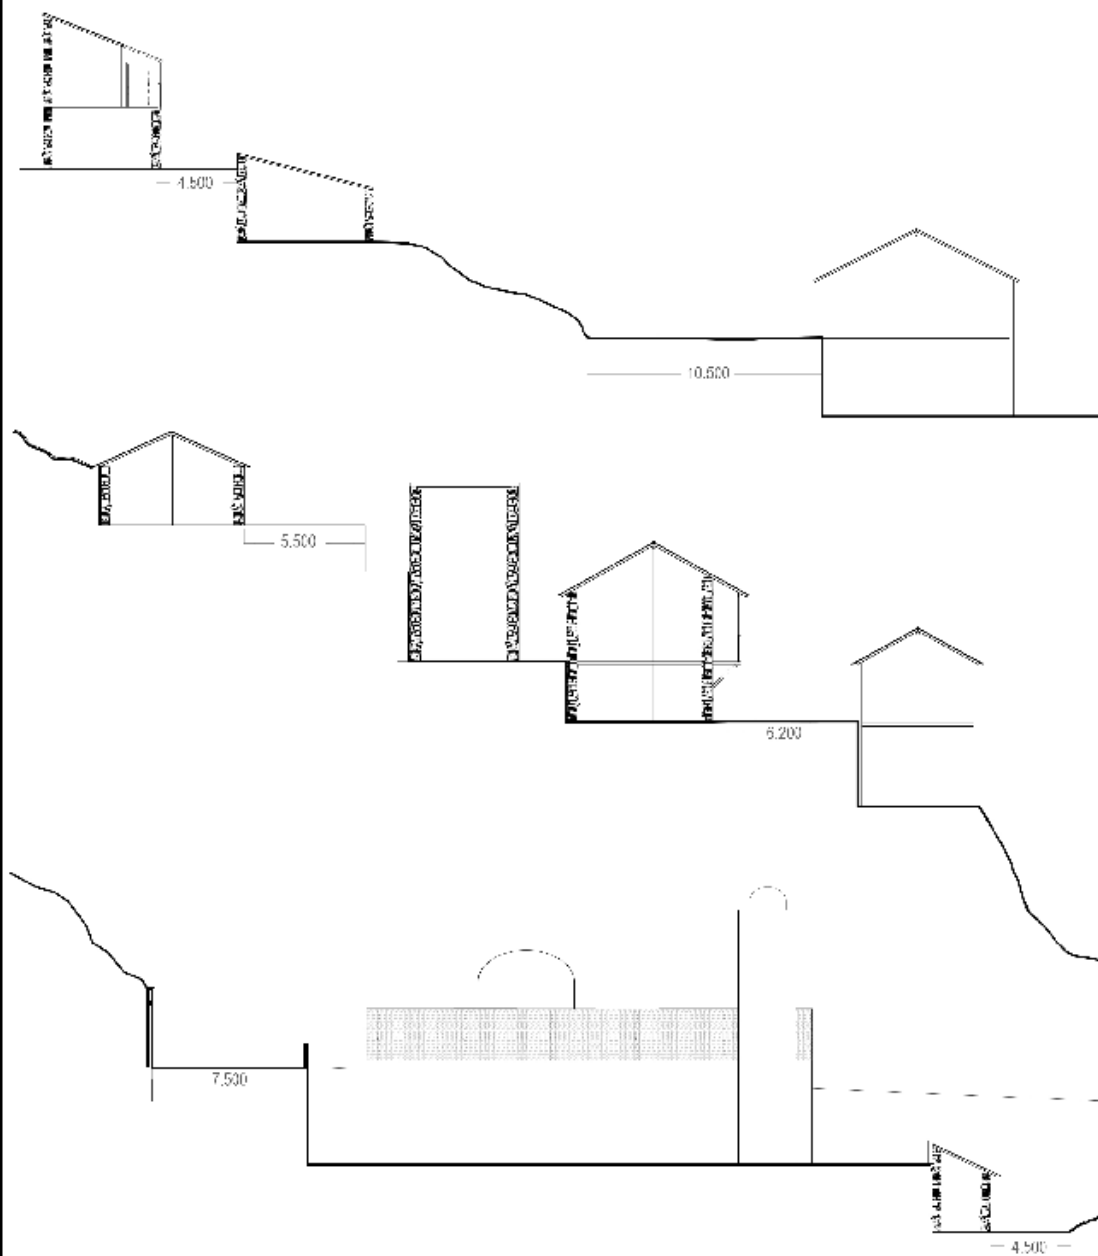
Τομή Α-Α
Κλίμακα 1:250

Τομή Β-Β
Κλίμακα 1:250

Τομή Γ-Γ
Κλίμακα 1:250

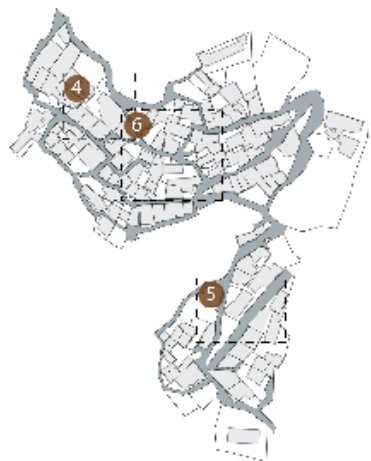
Διερεύνηση τόσο της κλίμακας αλλά και την διάσταση των δρόμων και των περασμάτων στο χωρίο, ερευνώντας έτσι αν απευθύνονται σε ποιά κλίμακα απευθύνονται. Διαχωρίζοντας τους σε δρόμους που η κλίμακα τους αφορά κυρίως το αυτοκίνητο και σε κλίμακα που αφορά των πεζό σαν κύριο χρήστη. Συστηματικά διερευνούμε και στους δύο πυρήνες με σκόπο την αναγνώριση της χρονολογικής εξέλιξης του χωριού με βάση των χρήστη που απευθύνονται.

Σε συγκεκριμένους τόνους διαπιστώνουμε ότι και στα δύο τμήματα που βρίσκονται πιο μακριά από το σημείο της πλατείας η κλίμακα των δρόμων είναι πιο κοντά στην κλίμακα του ανθρώπου.

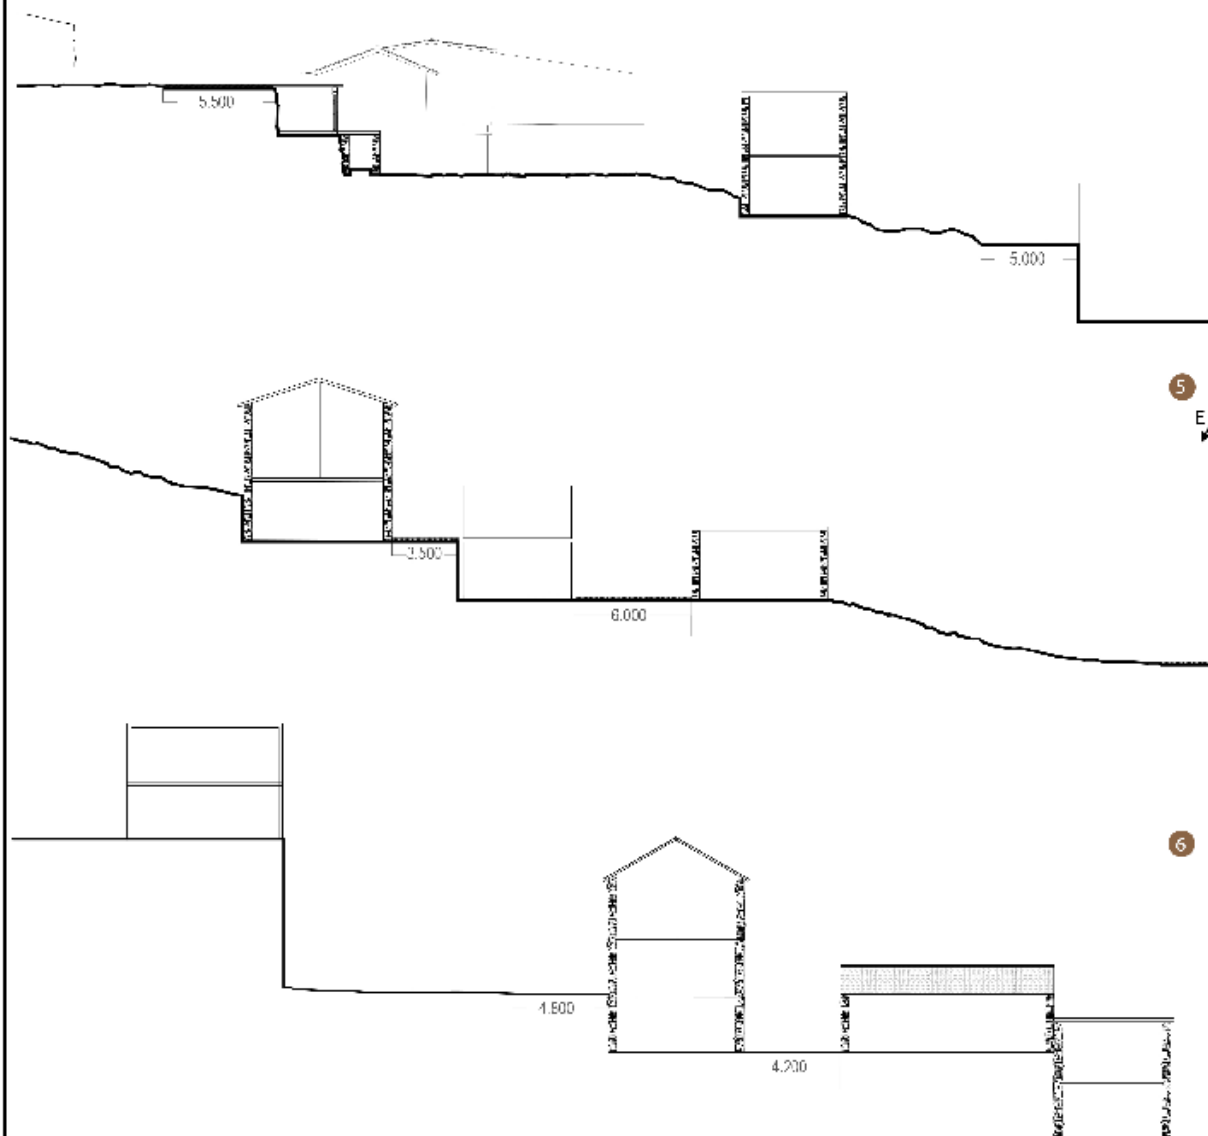
Τομή Δ-Δ
Κλίμακα 1:250

Τομή E-E
Κλίμακα 1:250

Τομή Z-Z
Κλίμακα 1:250

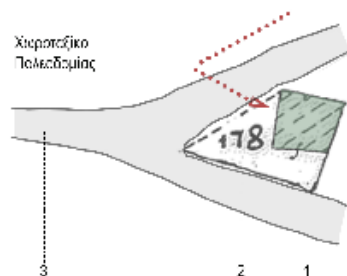
Τυπολογία 1:
Πρόσβαση οικίας μέσα από δευτερεύον χώρο

- 1 Κύριο τμήμα οικίας
- 2 Δευτερεύον τμήμα οικίας
- 3 Δρόμος

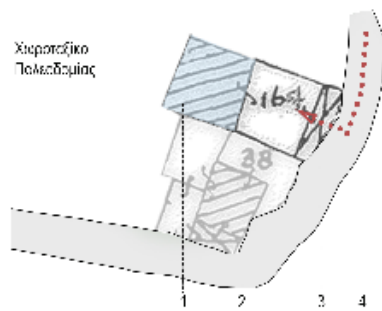
Τυπολογία 2β:
Πρόσβαση οικίας μέσα από αίθριο και δευτερεύον χώρο

- 1 Κύριο τμήμα οικίας
- 2 Αίθριο
- 3 Δευτερεύον τμήμα οικίας
- 4 Δρόμος

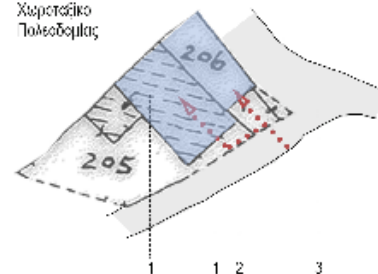
Τυπολογία 3β:
Καθαρισμός πρόσπης οικίας μέσω κοινού στεγασμένου χώρου στη πρόσπη

- 1 Κύριο τμήμα οικίας
- 2 Στεγασμένος χώρος
- 3 Δρόμος

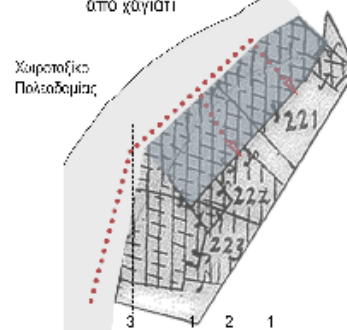
Τυπολογία 3γ:
Πρόσβαση οικίας άμεσα στην κατοικία που καθαρίζεται από χαλαρά

- 1 Κύριο τμήμα οικίας
- 2 Αίθριο
- 3 Δρόμος

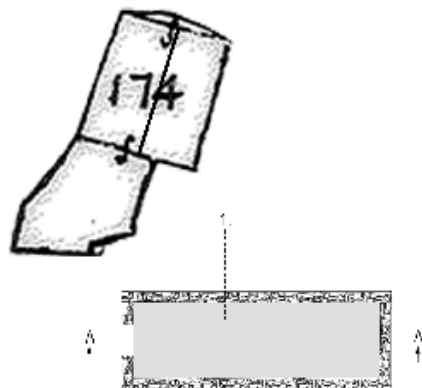
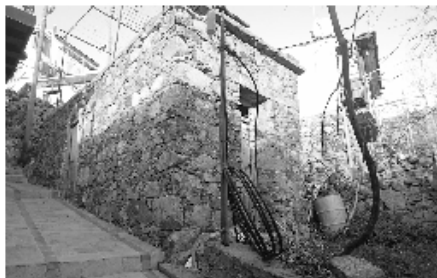
Κάτοψη Κτίσματος

| 1. Μακρινότα - Χώρος οικίας |

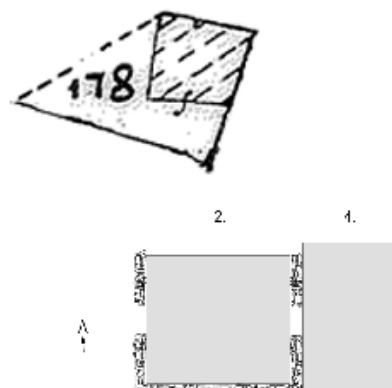
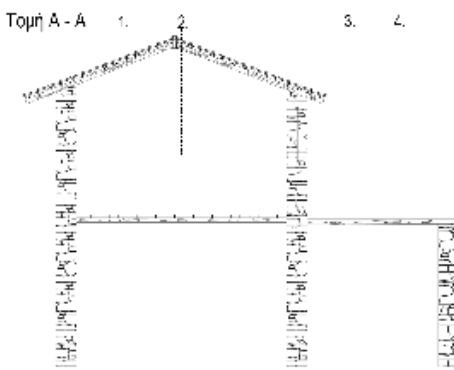
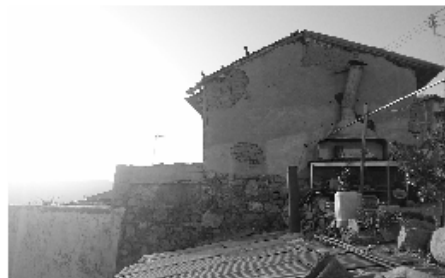
Κάτοψη Κτίσματος

| 1. Δύχωρο - χώρος οικίας | 3. Αυλή |
| 2. Δύχωρο - χώρος οικίας | 4. Αποθήκη επί κτηνοτροφικός χώρος |

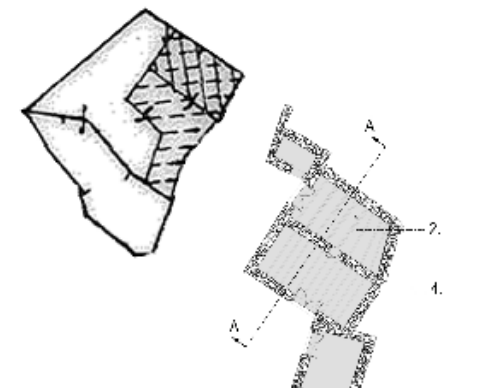
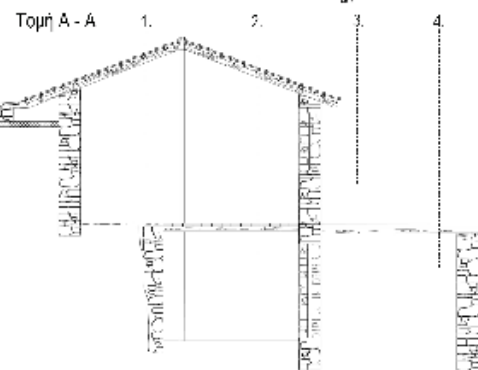
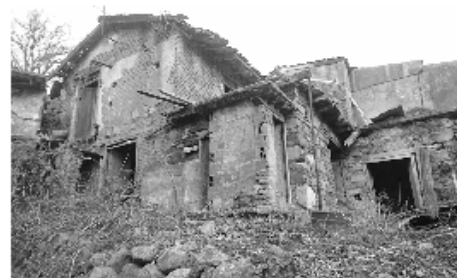
Κάτοψη Κτίσματος

| 1. Δύχωρο - Χώρος οικίας | 3. Αυλή |
| 2. Χώρος οικίας | 4. Χώρος οικίας |

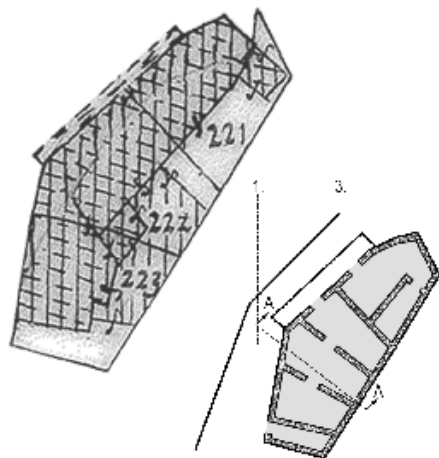
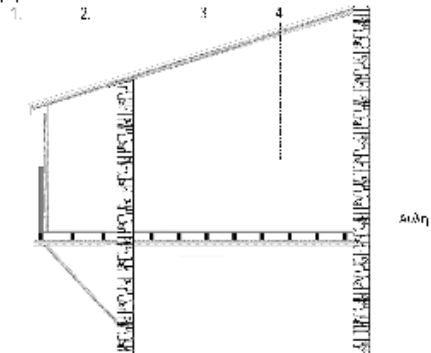
● Κάτοψη Κτίσματος

1. Δημόσιος δρόμος	3. Χώρος οικίας
2. Χωριάκι	4. Αποθήκευτικός χώρος οικίας

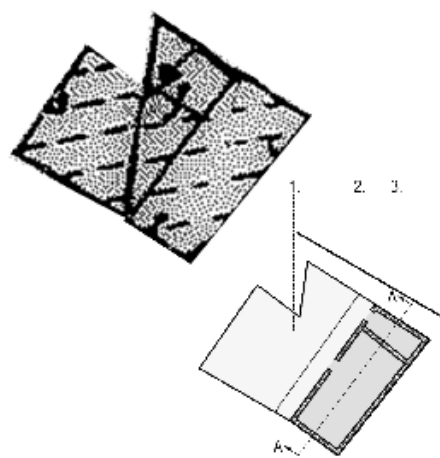
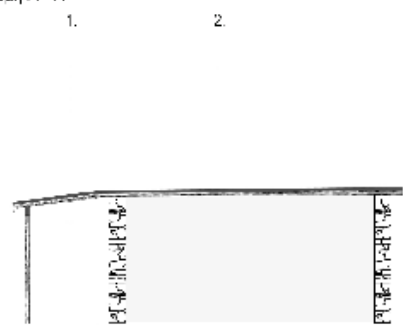
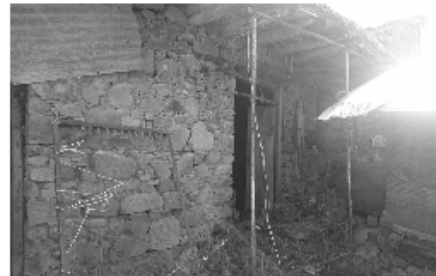
● Κάτοψη Κτίσματος

1. Αυλή	3. Αποθήκευτικός χώρος οικίας
2. Μικροκλίμα - Χώρος οικίας

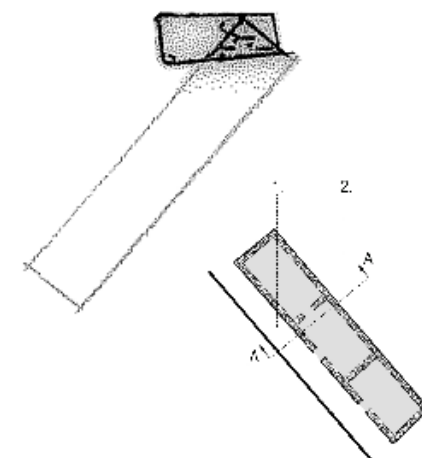
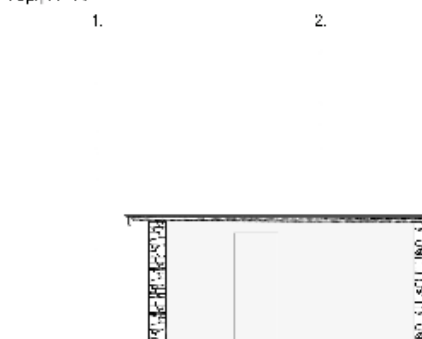
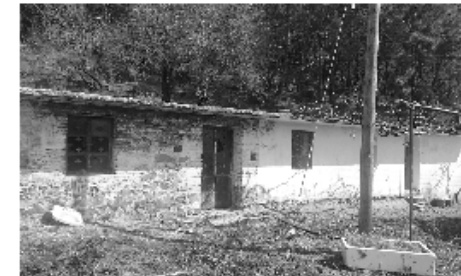
● Κάτοψη Κτίσματος

1. Δρόμος	2. Μακροκλίμα - Χώρος οικίας
-----------	------------------------------

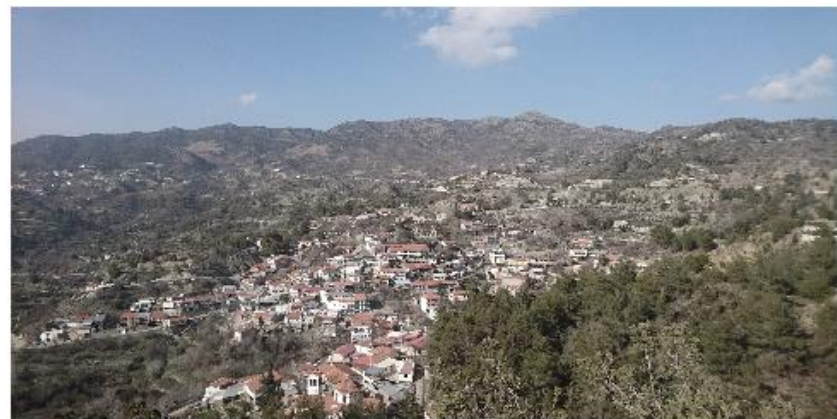
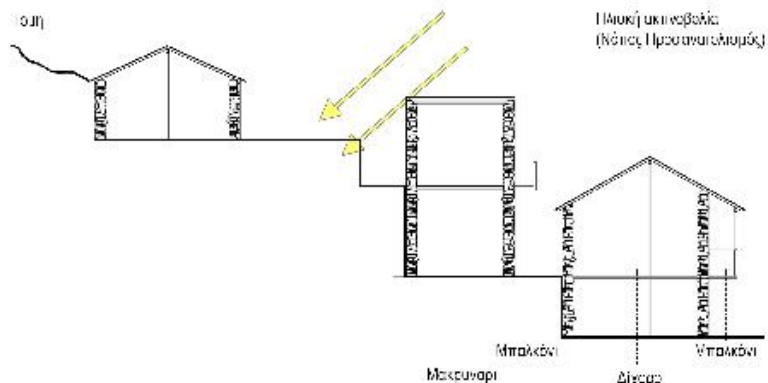
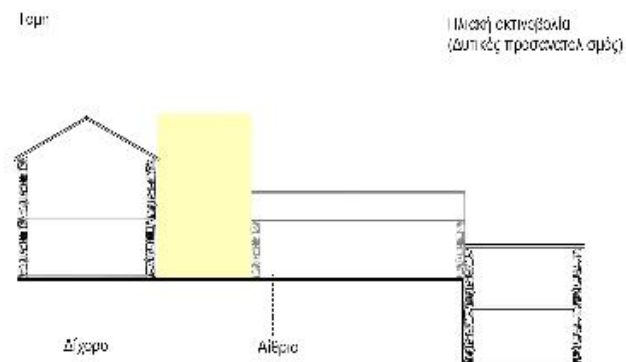
Ε1. Βιοκλιματικά χαρακτηριστικά χωριού

Συμπερασματικά βλέπουμε το ένα τμήμα του χωριού, βορειοδυτικά του ποταμού που αναπτύσσει οίον λόφο και έχει νότιο προσανατολισμό σε σχέση με το νοτιοανατολικό τμήμα του χωριού που φαίνεται ο προσανατολισμός του να είναι κυρίως δυτικός προς βορειοδυτικός.

Στην πρώτη περίπτωση οι κάτοικοι του χωριού βλέπουμε να κτίζουν τα αθήρια μπαλκόνια - αυλές τους εκμεταλλευόμενοι τον νότιο προσανατολισμό και υψομετρικές του βουνού. Στην περίπτωση του δεύτερου μάλιστα βλέπουμε να υπάρχει πιο αραιή δόμηση και οι κάτοικοι με την δημιουργία αιθρίων στην πίσω αυλή δημιουργούν παράλληλα στρώματα / συστάδες κατοικιών που αφήνουν εγκάρσια το νότιο φως να εισέρχεται.

Επίσης η συνεχής δόμηση εφαρμόζεται για μετριάση των επικρατούντων ανέμων.

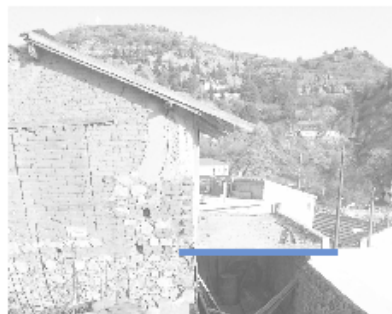
Επίπεδες στέγες

Συμπερασματικά βλέπουμε και στα δύο τμήματα του χωριού να υπάρχει μικτή χρήση και των τριών ειδών δαμάτων. Η υλικότητα των δαμάτων παρά την τυπολογία τους δεν φανερώνει τόσο παραδοσιακά στοιχεία, αφού υπάρχει έντονα η χρήση σύγχρονων υλικών (μπετόν, μέταλλο, σύγχρονο κεραμίδι)

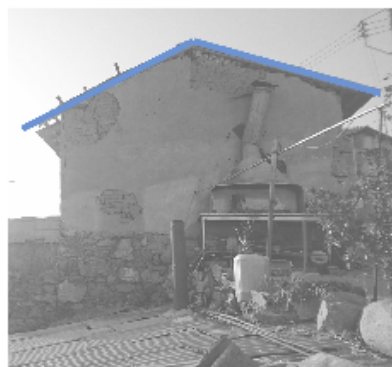
Δίρριχτες στέγες

Παρατηρούνται 80% δίρριχτες και μονόριχτες στέγες λόγω της προστασίας της κατοικίας από της κακής καιρικής συνθήκες (χιόνια και βροχή), και 20% επίπεδες στέγες όπου έγιναν μετανεότερα και κυρίως αποτελούν χώρους εκτόνωσης και χρήσης από την κατοικία. Μέσα από τον χάρτη (Χ01.Στέγες Δώματα) φαίνεται το είδος της στέγης σε κάθε κτίριο σε ολόκληρο το αποτύπωμα του παραδοσιακού πυρήνα.

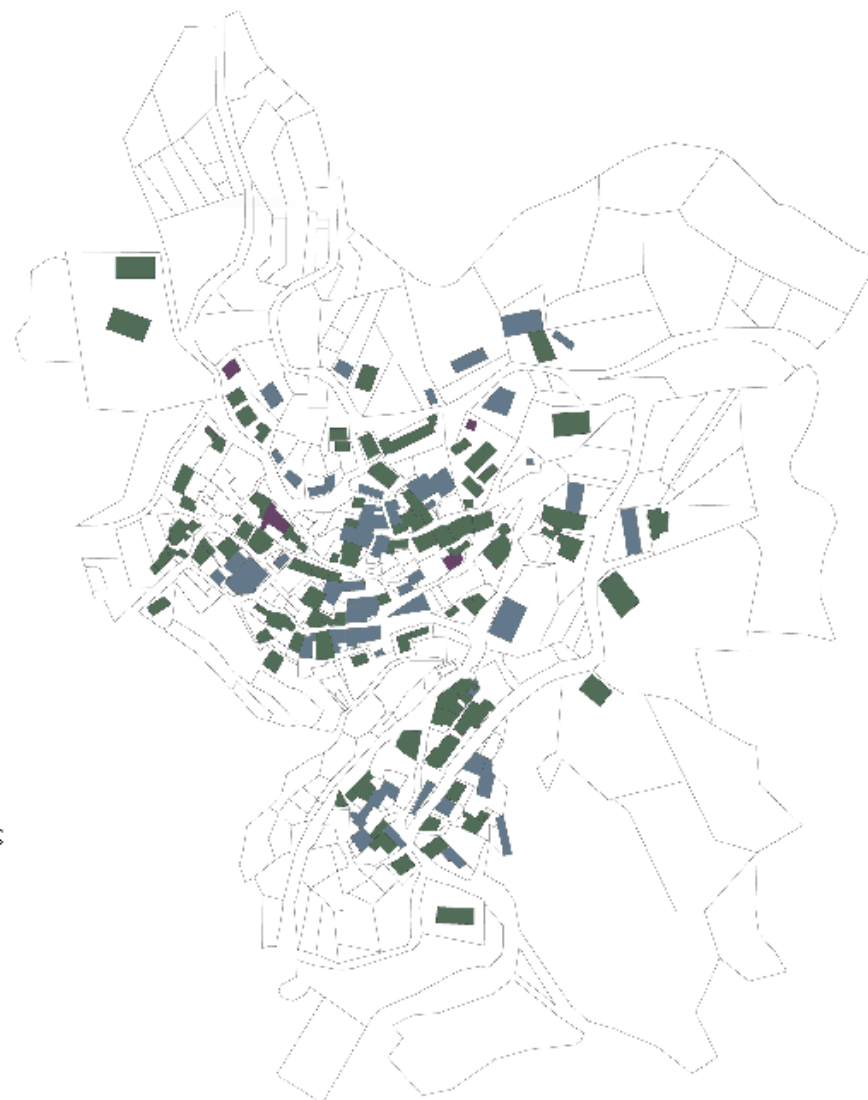
Χ.01 Στέγες Δώματα

- 63% Δίρριχτες στέγες
- 17% Μονόριχτες στέγες
- 20% Επίπεδες στέγες

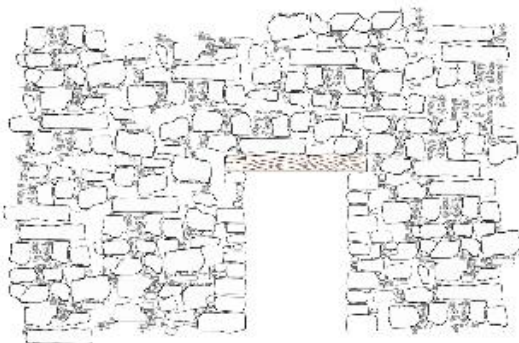
Τυπολογία 1 :

Τοιχοποιία από γάββρο και χαλίκια

Ιδιαίτερη εντύπωση δημιουργεί επίσης το ότι εντοπίσαμε τέσσερις διαφορετικές μορφολογίες στο πως έκτιζαν τις τοιχοποιίες. Πιο συγκεκριμένα παρατηρούμε στην πρώτη περίπτωση να χρησιμοποιείται ένας συνδυασμός τοπικής πέτρας και πιο μικρά χαλίκια. Μια δεύτερη περίπτωση είναι η χρήση της πέτρας σαν βάση στο κάτω μέρος και στο πάνω μέρος ψημένο τούβλο. Μια τρίτη περίπτωση είναι η χρήση μόνο ψημένου τούβλου. Επίσης παρατηρήσαμε κατασκευαστικά πως γίνεται χρήση πέτρας στην γενική όψη και χρήση τούβλου κοντά στα ανοίγματα μόνο.

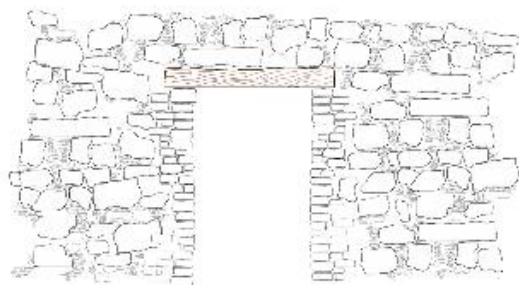
Τυπολογία 3 :

Τοιχοποιία με μεικτή χρήση από πέτρωμα γάββρου και ψημένου τούβλου όπου το τούβλο τοποθετείται γύρω στα ανοίγματα

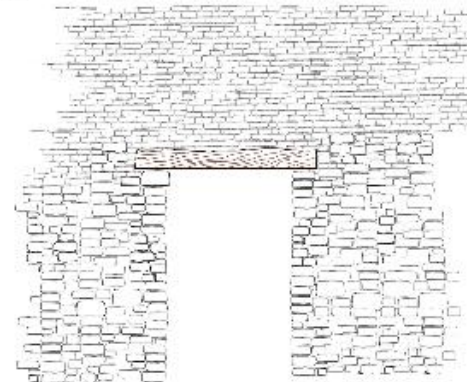
Τυπολογία 2 :

Τοιχοποιία από ψημένο τούβλο και επίχρειασμα από άχερο για στήριξη.

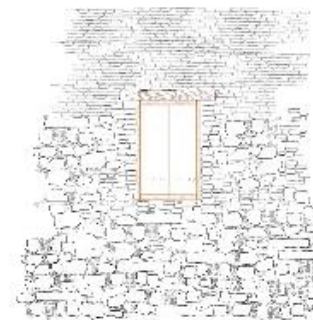
Τυπολογία 4 : Τοιχοποιία με μεικτή χρήση από πέτρωμα γάββρου, ψημένο τούβλο όπου το πέτρωμα τοποθετείται στο κάτω μέρος σαν βάση και το ψημένο τούβλο στο άνω μέρος

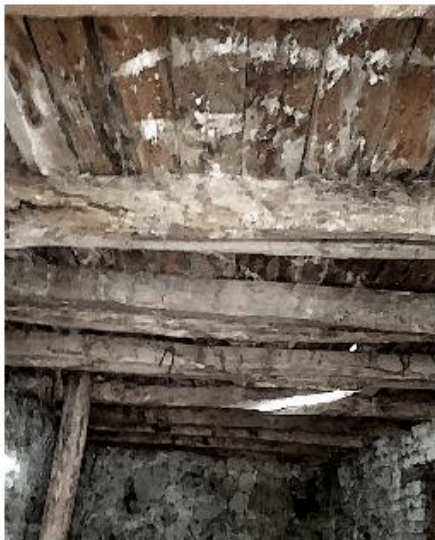
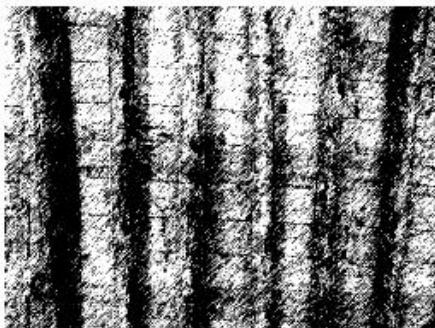
Οροφή με βολιτζιο και σανίδια

Παρατηρήσαμε πως υπάρχει ποικιλομορφία ως προς την υλικότητα των οροφών. Αρχικά παρατηρήσαμε πως σε όλες τις περιπτώσεις χρησιμοποιούσαν πρωτεύοντα στοιχεία που ήταν τα βολιτζία και ως δευτερεύοντα στοιχεία για πλήρωση και στερέωση των στεγών καλάμια, σαδίτζια και σανίδια σε πιο μεταγενέστερα χρόνια. Οι δύο από τις τρεις περιπτώσεις χρειαζόνταν αρκετή επεξεργασία με πιο λίγη να χρειάζεται η τρίτη περίπτωση που είναι το σαδίτζια, όπου οι κάτοικοι στην ουσία έβρισκαν μη επεξεργασμένα ξύλα και πλήρωναν τις οροφές τους. Τα καλάμια και τα σανίδια χρειάζονταν περισσότερη επεξεργασία. Το γεγονός αυτό φανερώνει πιθανόν τα οικονομικά χαρακτηριστικά των κατοίκων αφού τα σαδίτζια κυρίως τα χρησιμοποιούσαν οι πιο φτωχοί.

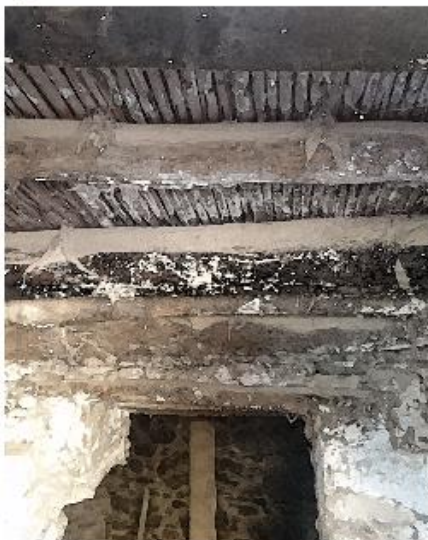
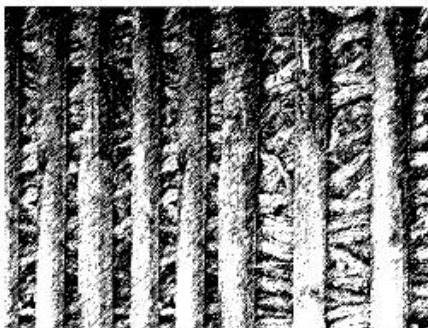
Οροφή με βολιτζια και καλάμια

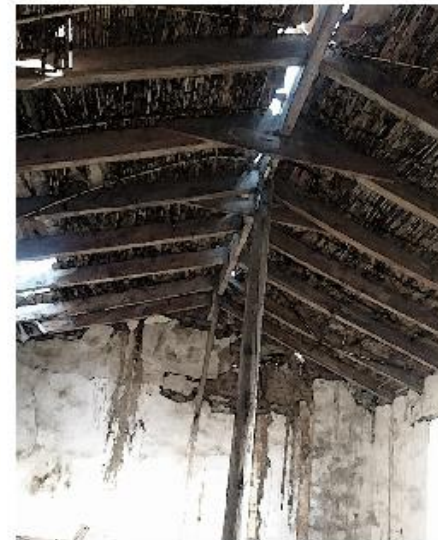
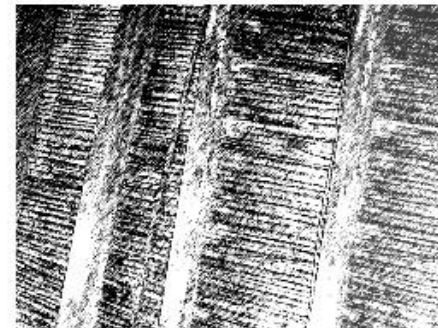
Οροφή με βολιτζια και σαδίτζια
