ΕΙΣΑΓΩΓΗ

Ένα χωριό γραφικό, χωροθετημένο στην οροσειρά του Τροόδους, είναι ο Άγιος Θεράπων, σε υψόμετρο περίπου 640 μέτρα πάνω από την επιφάνεια της θάλασσας. Αποτελεί ένα από τα σημαντικότερα χωριά των κρασοχωριών στην επαρχία Λεμεσού και είναι χτισμένο στην ανατολική όχθη της κοιλάδας του Κρυού, στα βορειοανατολικά της Πάχνας. Πρόκειται για ένα ημιορεινό αγροτικό οικισμό, σχετικά μικρό σε μέγεθος, και ίσως γι' αυτό το λόγο είναι κάπως απομονωμένο σε θέματα συγκοινωνίας. Λόγω της τοποθεσίας του οικισμού - δεν βρίσκεται πάνω σε κύριο δρόμο- η πρόσβαση επιτυγχάνεται τόσο στο νότια με τον κύριο δρόμο Ερήμης-Κυβίδων-Μαλλιάς όσο και στα βόρεια και ανατολικά με τα γειτονικά χωριά (Άγιος Αμβρόσιος, Λόφου, Άλασσα, Βουνί, Κυβίδες). Το φράγμα του Κούρη, που απέχει 6 – 7 χιλιόμετρα από το κέντρο του χωριού βοήθησε στην ανάπτυξη της καλλιέργειας των χωραφιών των κατοίκων, με αποτέλεσμα τα όρια του χωριού, να επεκτείνονται προς εκείνη την περιοχή. Η ιστορία του Αγίου Θεράποντα ξεκινά προ αιώνων, ίσως από τη βυζαντινή περίοδο και σύμφωνα με την παράδοση πήρε το όνομά του από τον Άγιο Θεράποντα, ο οποίος ασκήτεψε στο χώρο όπου σήμερα βρίσκεται το αγίασμα και η φερώνυμη εκκλησία.

Στόχος της εργ

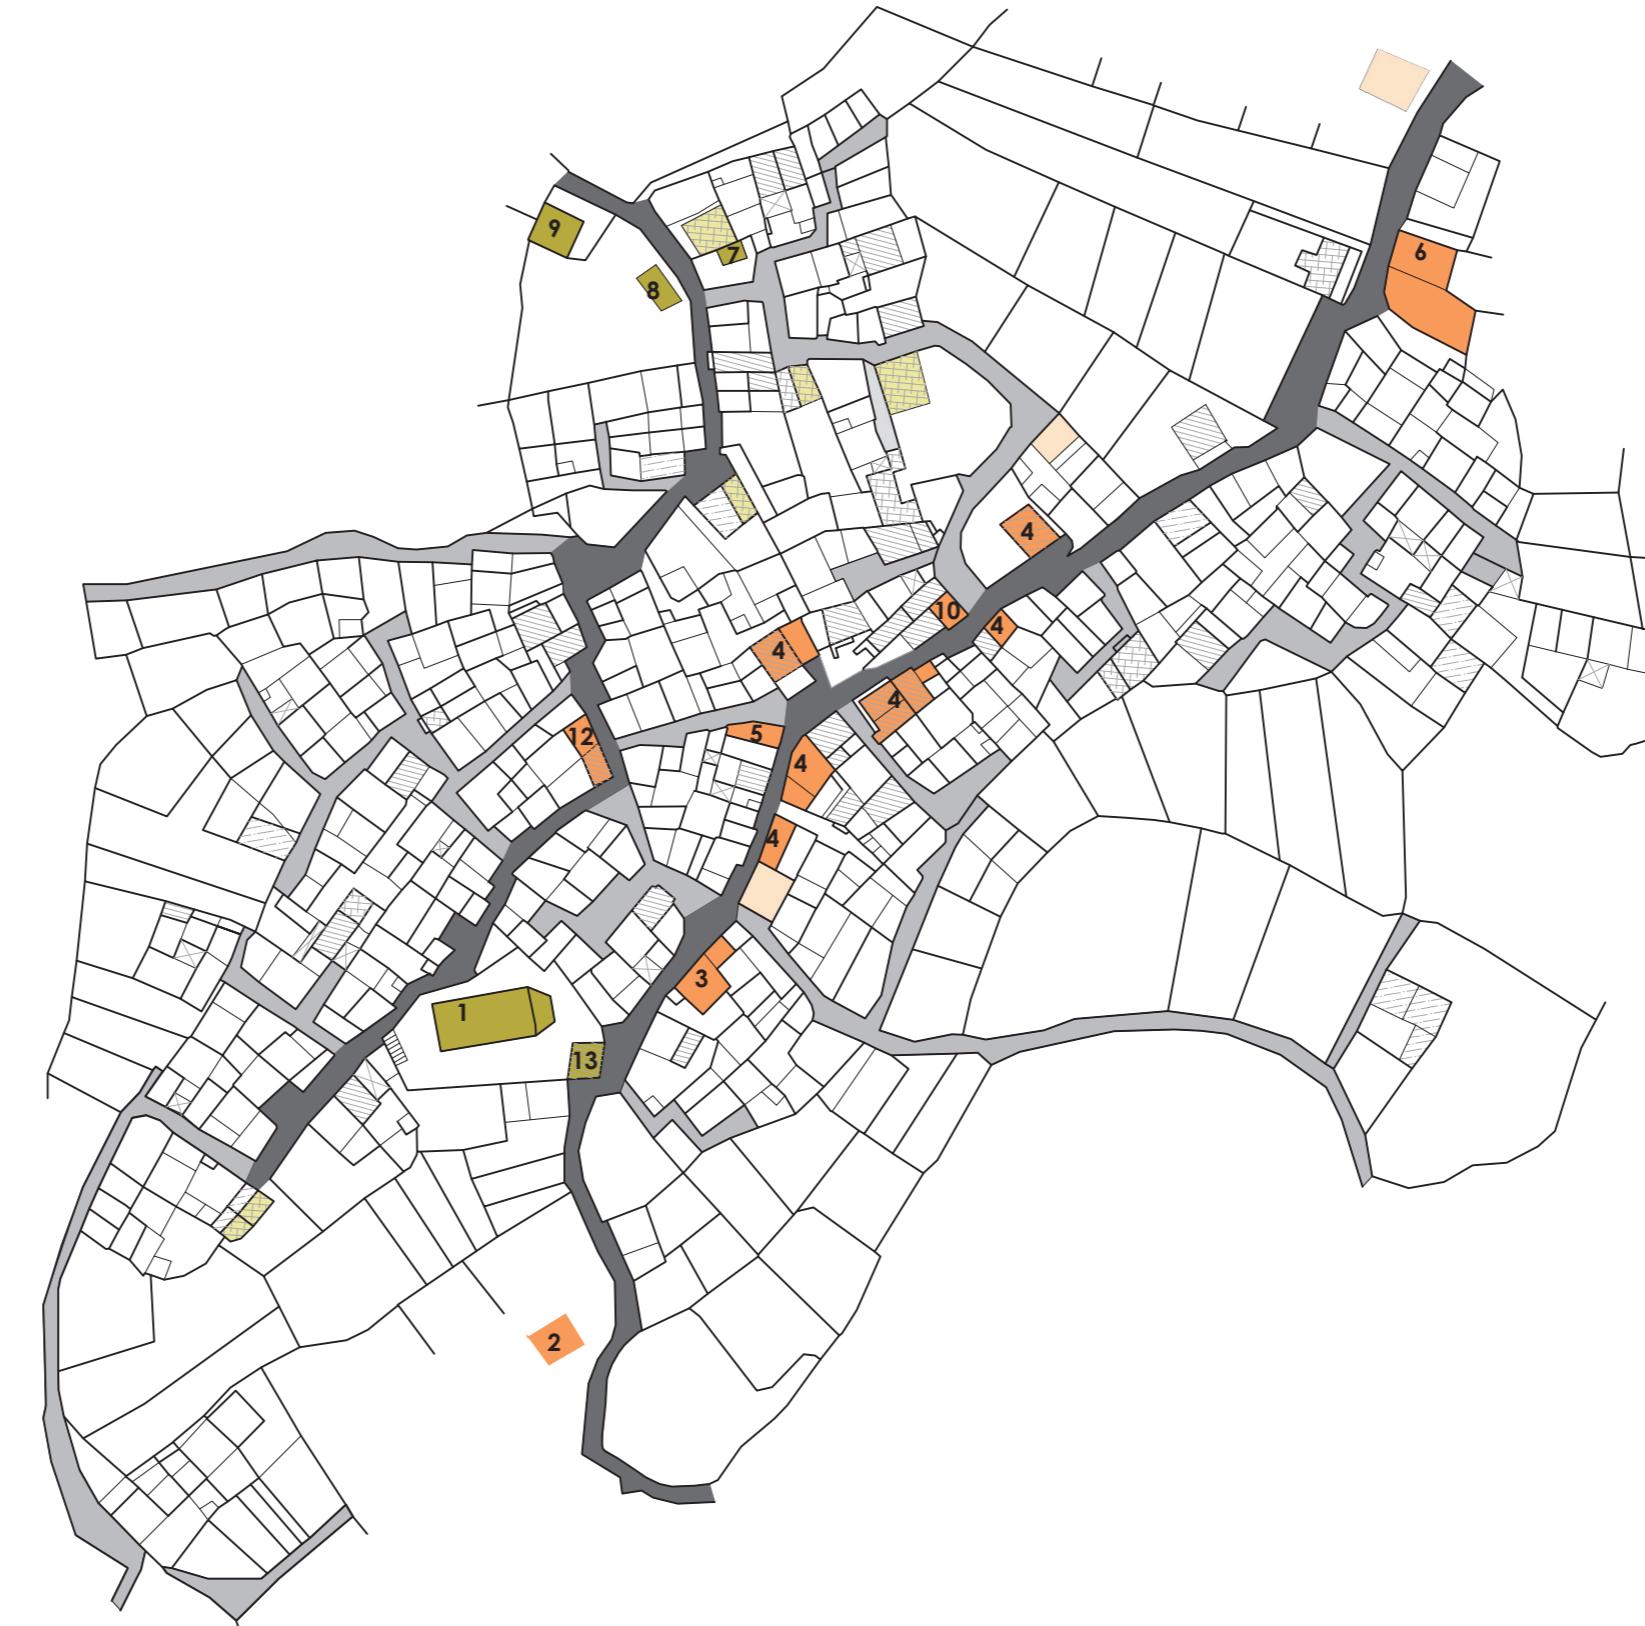
- 1. Εκκλησία Αγίου Θεράποντα
- 2. Νέα Χαβούζα
- 3. Αθλητικός σύλλογος ΑΧΙΛΛΕΑ  
τωρα μπακάλικο
- 4. Καφενεία
- 5. Συνεργατική
- 6. Παλιός αλευρόμηλος
- 7. Παλιά Χαβούζα
- 8. Καζάνια
- 9. Ελαιόμυλος
- 10. Σφαγείο
- και δημόσιες τουαλέτες
- 11. Εκκλησία Αγίας Παρασκευής
- 12. Παλιό Μπακάλικο
- 13. Παλιός Ελαιόμυλος  
τωρα δημόσιες τουαλέτες

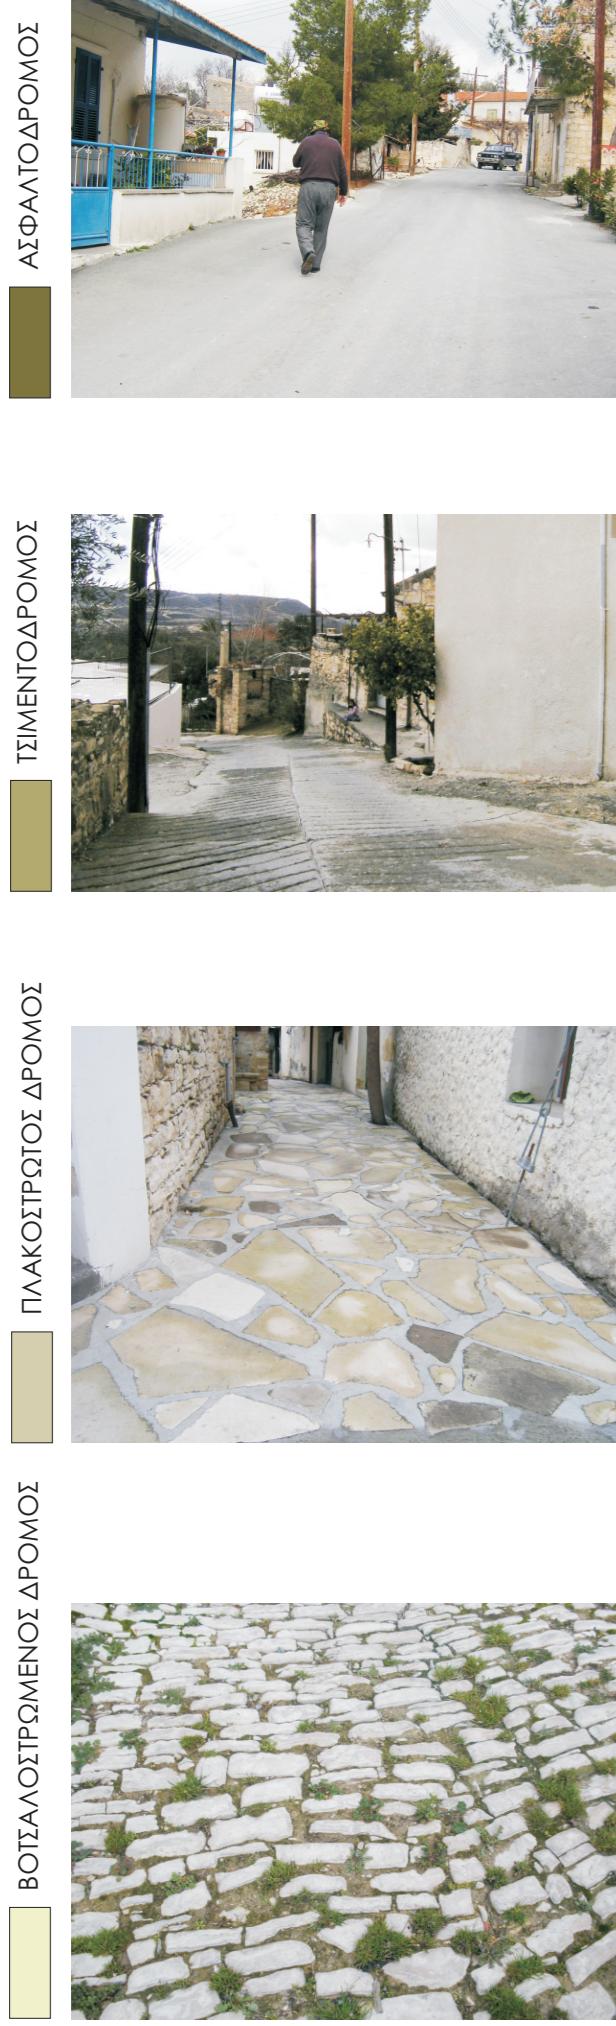
## ΔΙΑΦΟΡΕΤΙΚΑ ΕΙΔΗ ΔΡΟΜΩΝ

ΑΣΦΑΛΤΟΔΡΟΜΟΣ

ΤΣΙΜΕΝΤΟΔΡΟΜΟΣ

ΠΛΑΚΟΣΤΡΩΤΟΣ ΔΡΟΜΟΣ

ΒΟΤΣΑΛΟΣΤΡΩΜΕΝΟΣ ΔΡΟΜΟΣ

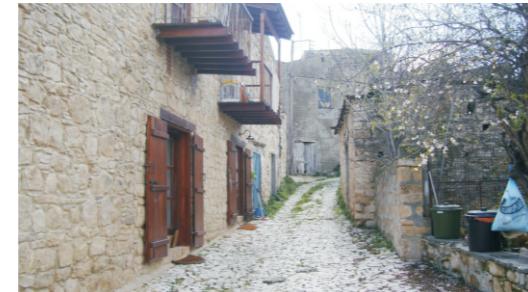
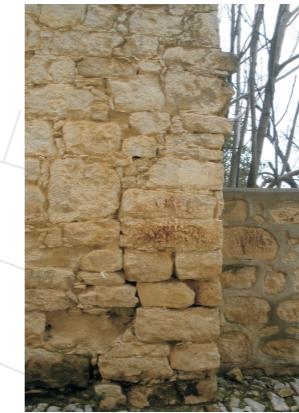
Στο ανάπτυγμα δρόμου της παλιάς γειτονιάς, λόγω της σχετικά μεγάλης κλίσης του δρόμου της τάξεως του 6%, υπάρχει μια κλιμακωτή ανάπτυξη των οικιών λόγω του ίδιου ύψους τους. Οι όψεις δύο οικιών από αυτόν το δρόμο αποτελούν το ανώι, με το κατών να βρίσκεται στο επίπεδο του παράλληλου δρόμου. Έτσι, στην όψη από το δρόμο του αναπτύγματος, παρατηρούνται ανοίγματα στο επίπεδο του δρόμου. Η στέγαση σε αυτές τις οικίες γίνεται με δώμα ενώ στον ίδιο δρόμο υπάρχει μια οικία στεγασμένη με δίκλινη στέγη. Στο τέρμα του αναπτύγματος βρίσκεται ο χώρος παρασκευής ζιβανίας και κρασιού, δηλαδή τα καζάνια που όπως έχει αναφερθεί ήταν μια από τις βασικές ασχολίες των κατοίκων του Άγιου Θεράποντα. Ο δρόμος αυτός οδηγεί εκτός χωριού αφού βρίσκεται στις παρυφές του.

Ιδιαίτερο ενδιαφέρον προκαλούν οι σχέσεις πλάτος δρόμου – ύψος οικιών (τομή αναπτύγματος 1,2). Παρατηρείται ότι πιο στενοί δρόμοι περιβάλλονται συνήθως από πιο χαμηλές οικίες ενώ σε πιο πλατιούς συναντώνται ακόμη και διώροφα σπίτια. Επιπλέον, βάση συγκεκριμένων αποτυπώσεων αναπτυγμάτων δρόμων που έγιναν στην παλιά και νέα γειτονιά, και σ' αυτήν πάνω από την εκκλησία, φαίνεται πως η οικία χωριθετείται στο μεγαλύτερο υψόμετρο του οικοπέδου. Με αυτόν τον τρόπο επιτυγχάνεται μια πιο αμφιθεατρική θέση του χωριού.

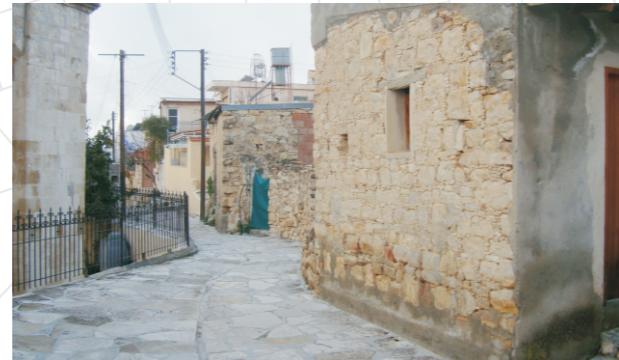
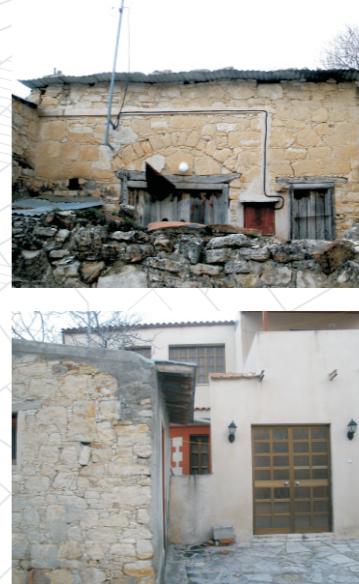
Στο ανάπτυγμα της γειτονιάς πάνω από την εκκλησία ο δρόμος είναι σχεδόν ευθύγραμμος και παρατηρούνται οικίες μονώροφες η στέγαση των οποίων επιπτυγχανόταν με δώμα ενώ τώρα λόγω της υποχώρησής του στις περισσότερες οικίες, η οροφή είναι καλυμμένη με τσίγκους. Η οικία της Αννούς, σήμερα είναι καλυμμένη με τσίγκους αλλά διατηρεί όλα τα στρώματα της παραδοσιακής κατασκευής δώματος. Σύμφωνα με τους ιδιοκτήτες, ο λόγος είναι ότι το χώμα της οροφής αραίωσε και με τις βροχές έμπαζε λάσπη στο εσωτερικό της οικίας. Ο παράλληλος αυτό δρόμος, έχει έντονη υψομετρική διαφορά σε σχέση με τον άλλο δρόμο, γι' αυτό άλλωστε το κενό που είναι εμφανές στο ανάπτυγμα, συμπληρώνεται από μια διώροφη οικία της πίσω, παράλληλης γειτονιάς. Επίσης παρατηρείται υποχώρηση των όψεων σε σχέση με το δρόμο και τις διαφορετικές κλίσεις τους. Υπάρχει πρόσφατη προσθήκη οικίας, η οποία αντιπαραβάλλεται με τις παραδοσιακές. Η ανέγερση διακρίνεται από τη διαφορά ύψους με τα γειτνιάζοντα σπίτια, που όμως εξιμαλύνεται σε σχέση με τις οικίες της παράλληλης γειτονιάς. Όμως, είναι εμφανή η διαφορετικότητα των ανοιγμάτων σε σχέση με τα παραδοσιακά και τα περίεργα κοψίματα της τοιχοποίιας στην όψη. Η συγκεκριμένη οικία φθείρει τη φυσιογνωμία της γειτονιάς στην οποία είναι οικοδομημένο, η οποία σήμερα αποτελεί και τον πυρήνα του χωριού.

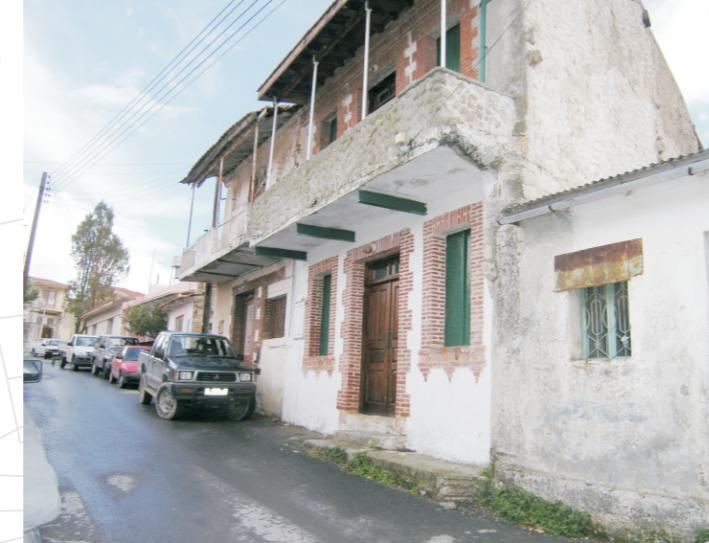
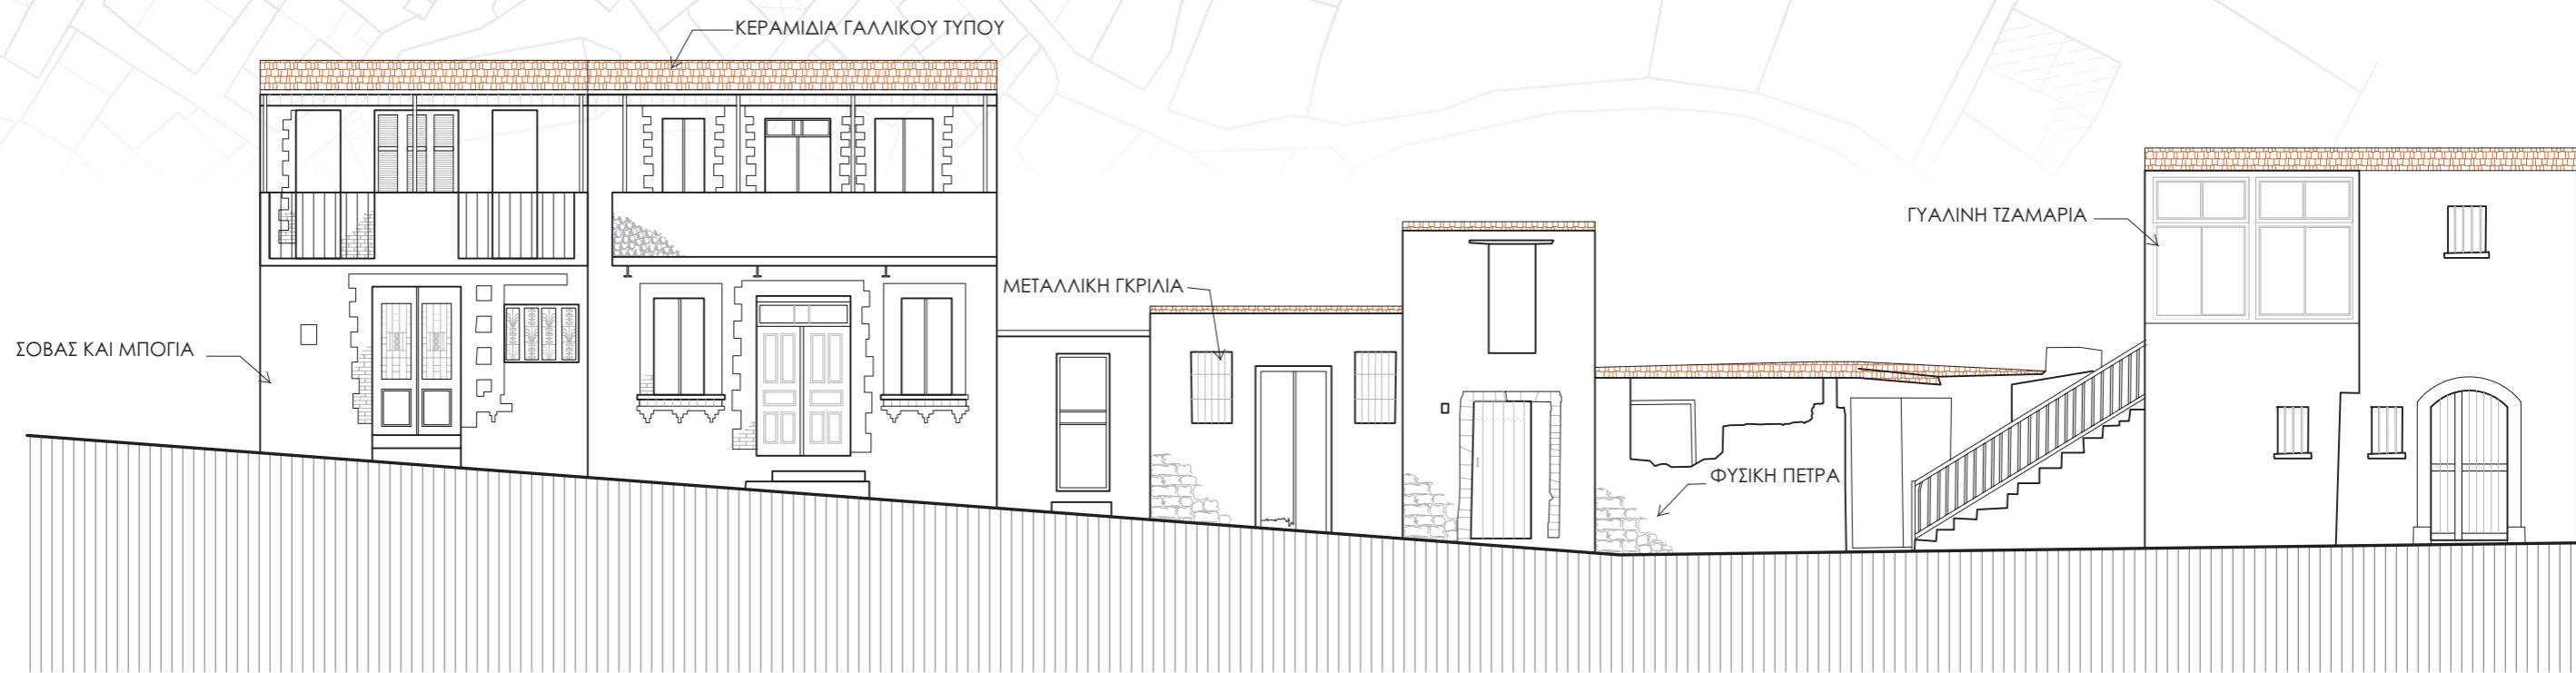
Στο τρίτο ανάπτυγμα ο δρόμος βρίσκεται υπό διάφορες κλίσεις άλλοτε μεγαλύτερες, κι άλλοτε μικρότερες, χωρίς να ξεπερνά την κλίση του δρόμου των αναπτυγμάτων που μελετήθηκαν πιο πάνω. Παρατηρείται χρήση διαφορετικού υλικού στις όψεις των οικιών δηλαδή επίχρισμα από σοβά και μπογιά. Η ανέγερση των οικιών έγινε σε διαφορετικές εποχές και είναι κατά πλειοψηφία διώροφες. Αρχίζοντας από το 1900, οικοδομήθηκαν μονώροφα σπίτια σχετικά μικρά σε πλάτος και με τα παραδοσιακά ανοίγματα του χωριού. Μεταγενέστερα, επί Αγγλοκρατίας, κτίστηκαν κάποια άλλα με μπαλκόνια και με το χαρακτηριστικό συμπαγές κόκκινο τουβλάκι της εποχής. Υπάρχουν χαρακτηριστικά τα οποία δεν συναντώνται στο υπόλοιπο χωριό όπως η ξύλινη πέργολα, μεταλλικά παραθυρόφυλλα και άλλα στοιχεία προσθήκης όπως γυάλινη τζαμαρία.

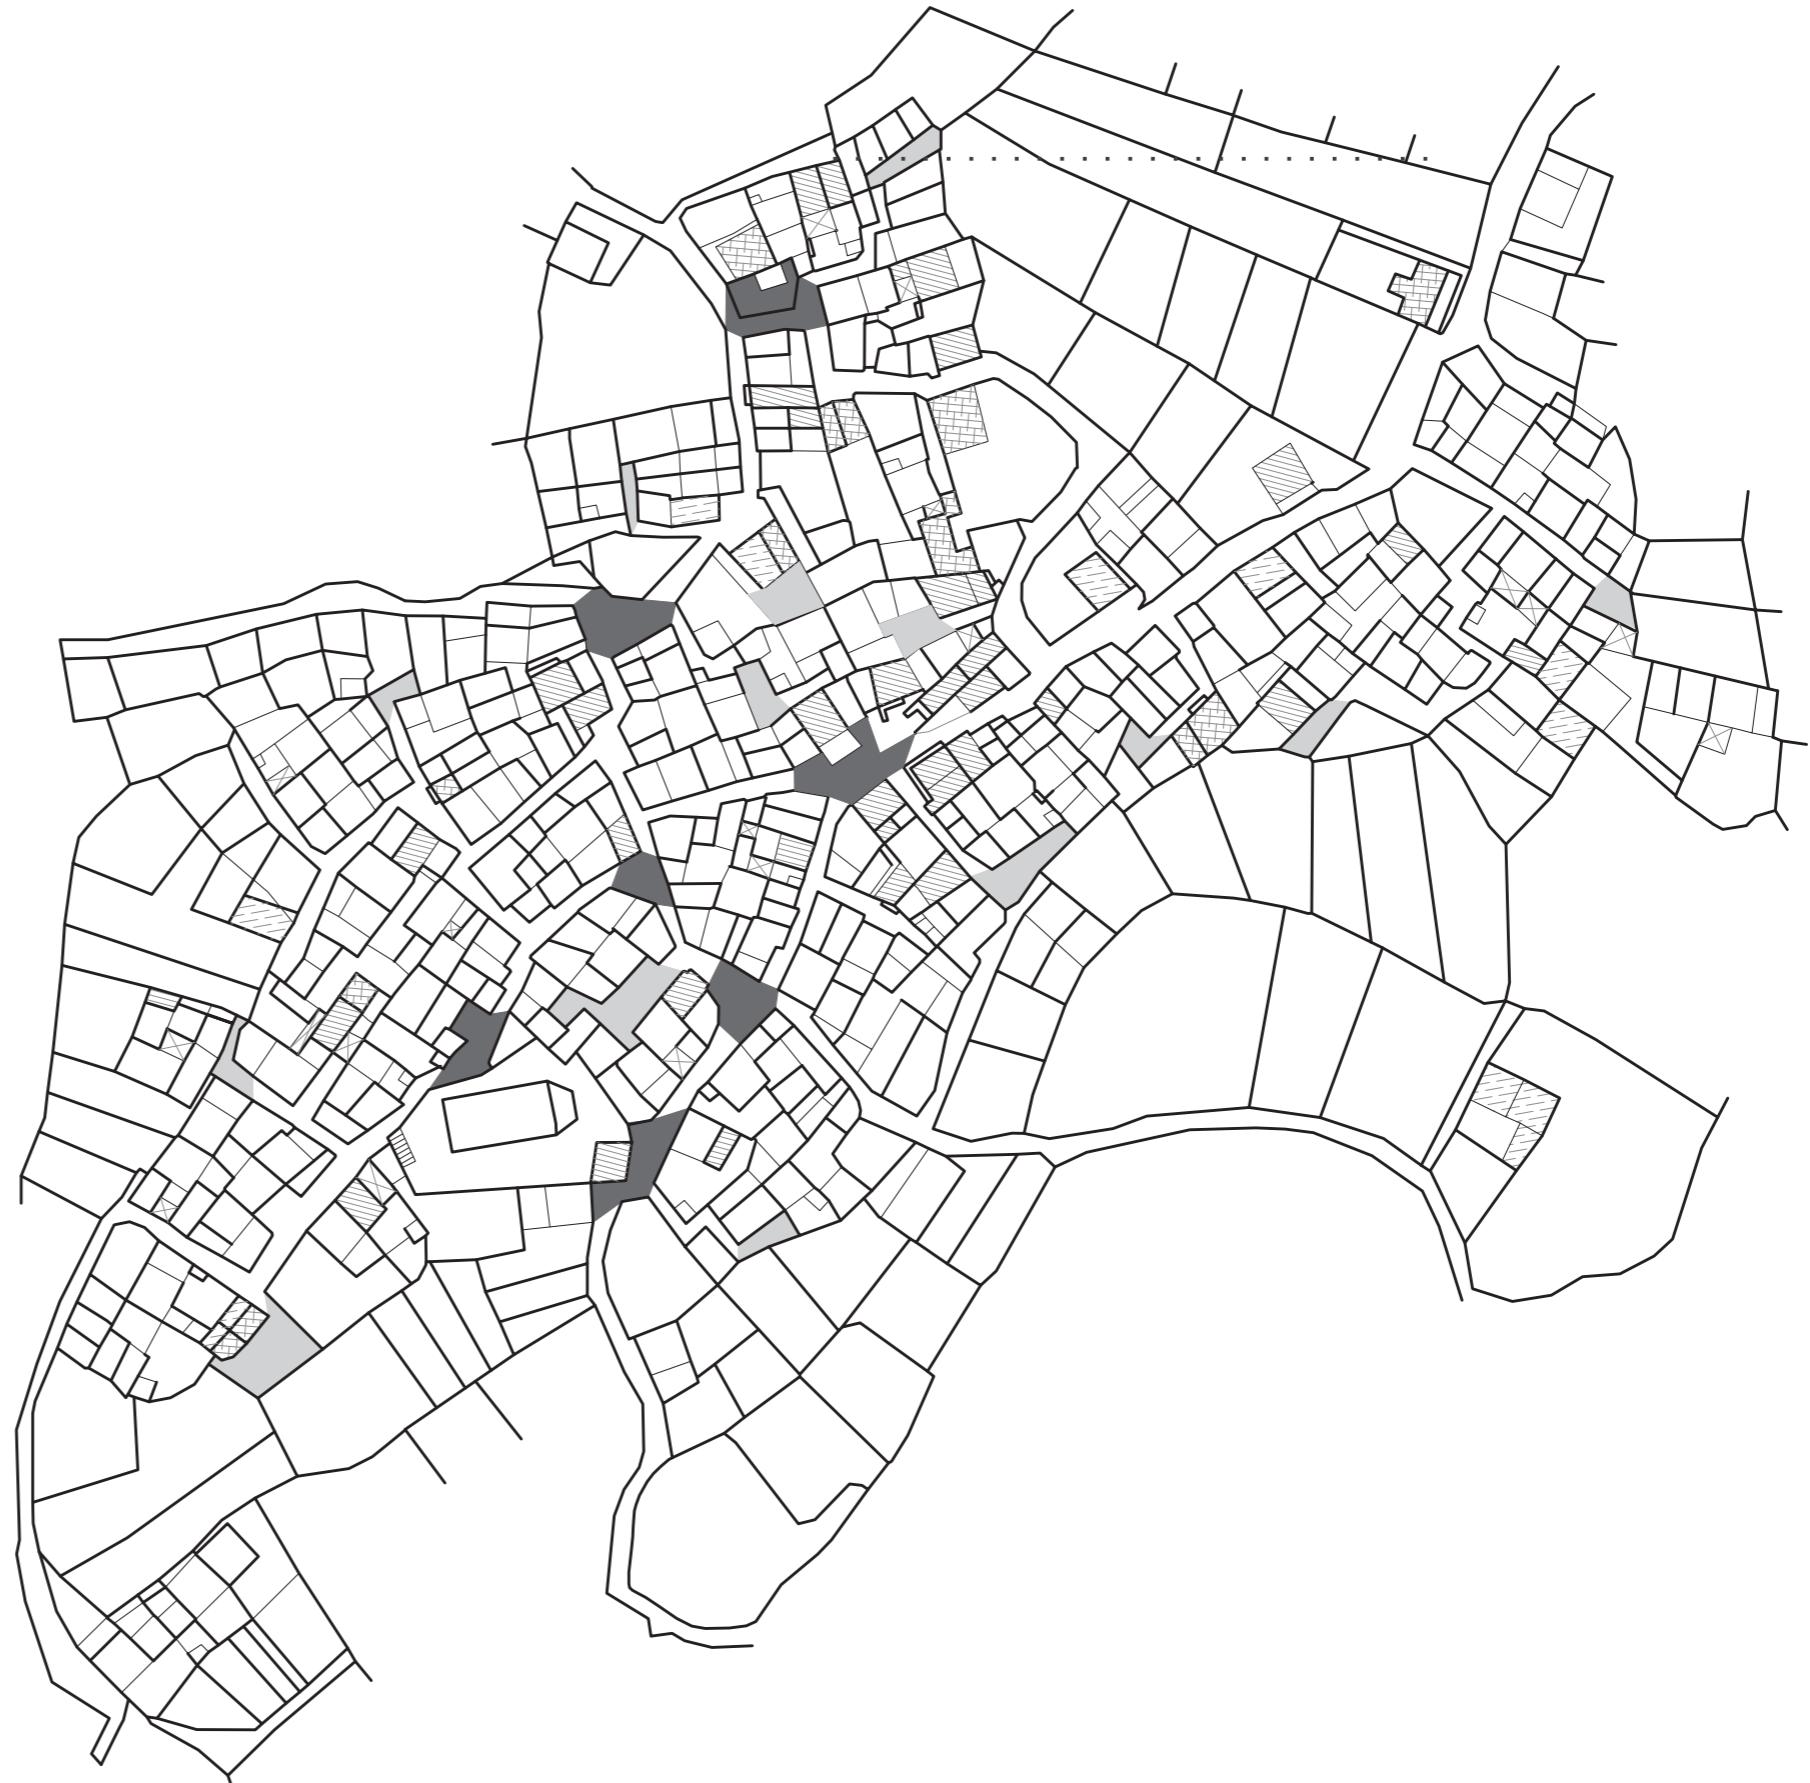
διάγραμμα κίνησης πλατωμάτων

Στο χωριό συναντούνται μερικά πλατώματα, που αποτελούν απλή διαπλάτυνση δρόμου. Αυτά δημιουργήθηκαν και δεν είναι αποτέλεσμα συνειδητού σχεδιασμού του ελεύθερου χώρου του οικισμού. Τα περισσότερα από αυτά δεν μπορούν να έχουν κάποια χρήση λόγω της στενότητάς τους. Όμως, δημιουργούνται κι άλλα σε κομβικά σημεία όπου υπάρχουν δημόσιες χρήσεις – στη «Χαβούζα»- αλλά και σε αδιέξοδα που αυτά αποκτούν μια πιο ιδιωτική χρήση από τις γύρω οικογένειες. Εκτός του πυρήνα του χωριού, δημιουργείται πλάτωμα στην αυλή του σχολείου όπου οι κάτοικοι οργανώνουν εκδηλώσεις.

Μοναδική περίπτωση αποτελεί μια στοά, πάνω από την οποία εδραζόταν παλαιότερα το κουρείο του χωριού. Η στοά αρχίζει και τελειώνει με καμάρα ενώ το ταβάνι εσωτερικά ήταν κατασκευασμένο από σανίδια. Το πέρασμά της καταλήγει σε αδιέξοδο με πλάτωμα το οποίο και πάλι φιλοξενεί κοινές δραστηριότητες από τις γύρω οικίες.

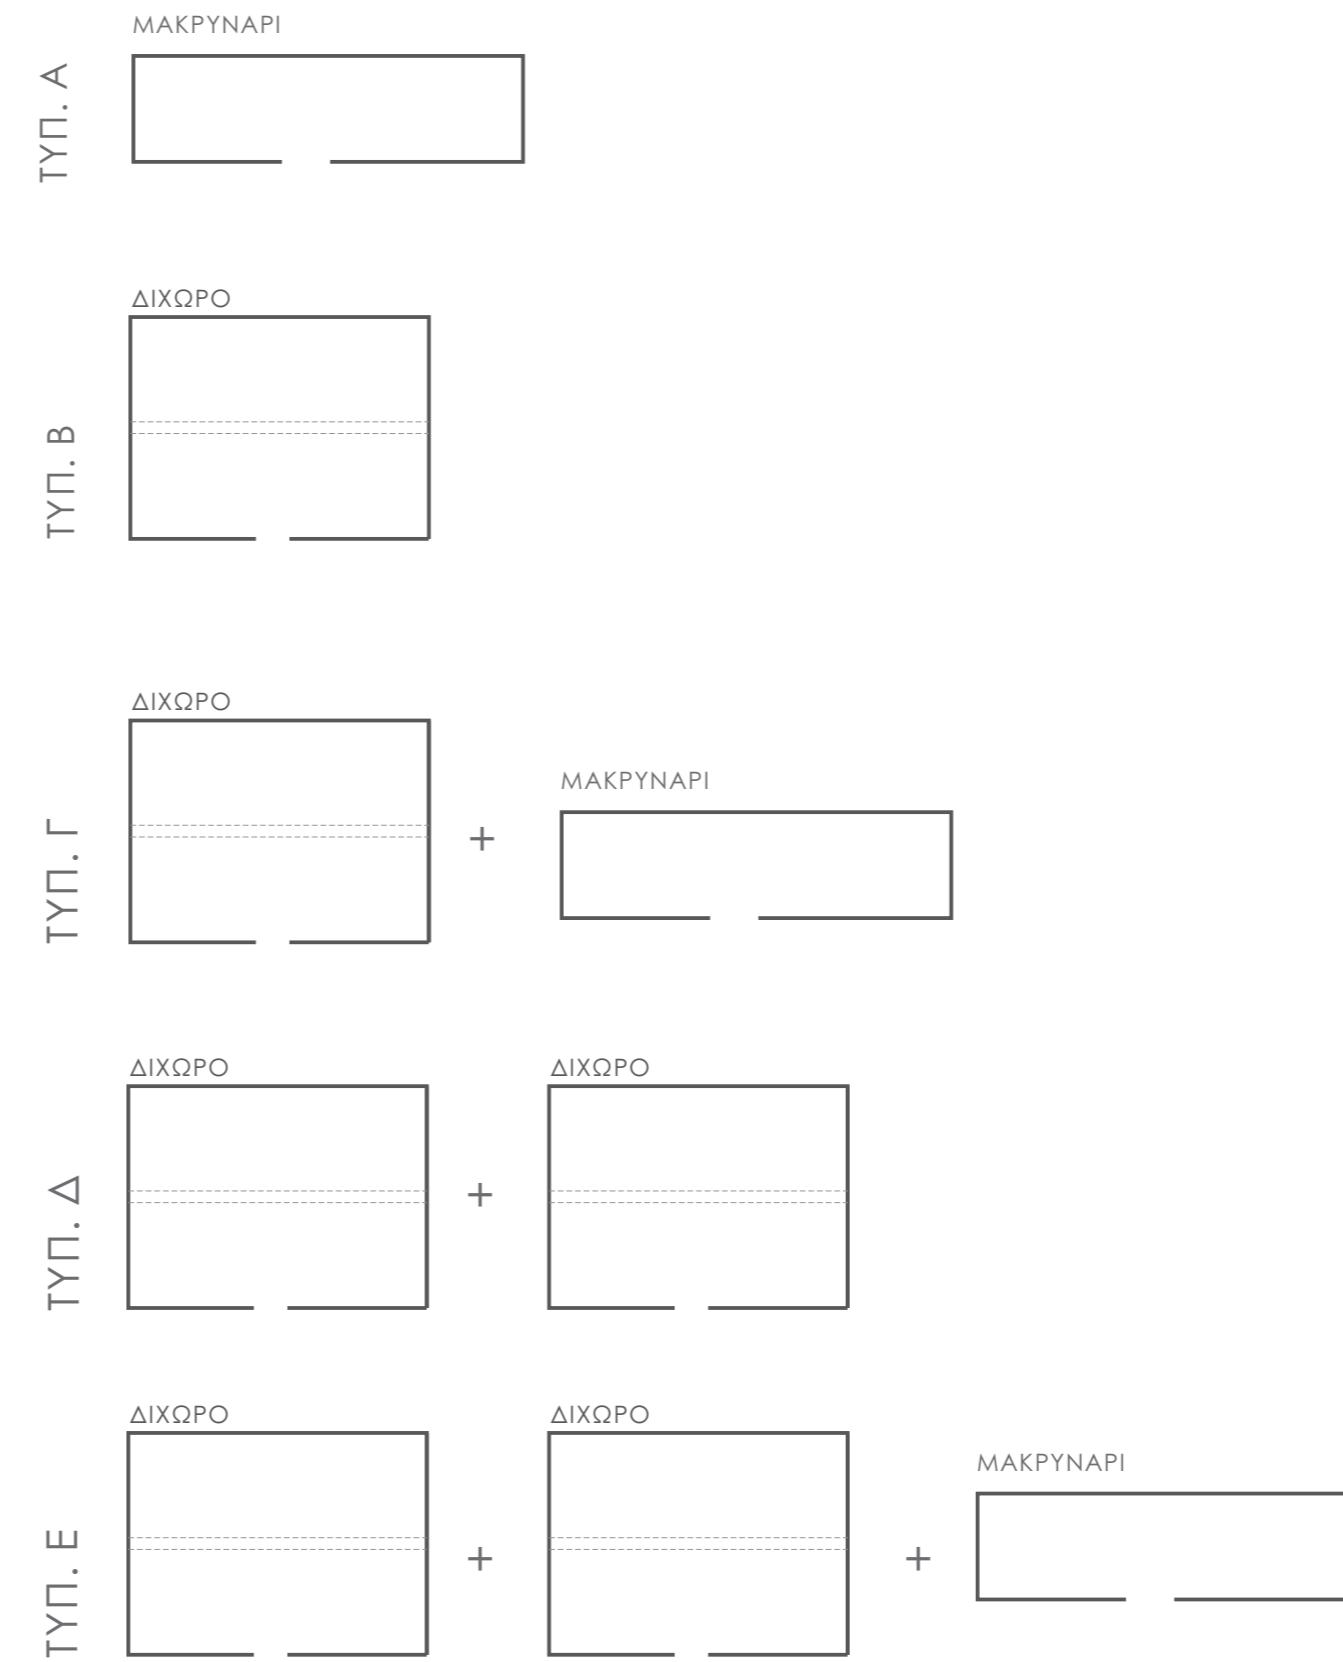
Τα κτίσματα διαχωρίστηκαν σε τρεις τυπολογίες της κυπριακής παραδοσιακής αρχιτεκτονικής. Η πρώτη αφορά το σχήμα και μέγεθος του όγκου της οικίας. Ο πρώτος τύπος, οποίος είναι και ο πιο απλός και συνήθης του κυπριακού σπιτιού, είναι το πλατυμέτωπο μακρυνάρι (τυπ. Α). Όλες οι βασικές ανάγκες της οικογένειας, τόσο σε χρήσεις όσο και σε υλικά αγαθά περικλείονταν σε αυτόν τον χώρο που συνήθως δεν ξεπερνούσε τα 4μ. και 10μ. σε πλάτος και σε μήκος αντίστοιχα. Ένας μεγαλύτερος χώρος, είναι το δίχωρο (τυπ. Β) με τη ξυλονευκά ή την καμάρα να διαχωρίζει και να στηρίζει τη στέγη. Αυτοί οι δύο τύποι, αποτελούν τους βασικούς όγκους κατασκευής μιας παραδοσιακής κατοικίας, και με το συνδυασμό τους, δημιουργούνται διαφορετικοί όγκοι κατοίκησης. Για παράδειγμα, κοινοί συνδυασμοί είναι αυτός με ένα δίχωρο και ένα μακρυνάρι (τυπ. Γ) ενώ ένας άλλος είναι αυτός με δύο δίχωρα (τυπ. Δ). Σε περιπτώσεις συναντώνται και δύο δίχωρα και ένα μακρυνάρι (τυπ. Ε).

Σημαντική είναι, η αναγνώριση της τοποθέτησης του όγκου στο τεμάχιο βάσει της πρόσβασης από το δρόμο. Η πιο κοινή αντιμετώπιση της χωροθέτησης, είναι η είσοδος να επιτυγχάνεται διαμέσου της αυλής, με την κατοικία να βρίσκεται στο πίσω μέρος του τεμαχίου (τυπ. 1). Επιπλέον, σε μερικές περιπτώσεις, η φυσική πρόσβαση από το δρόμο γίνεται κατευθείαν στην κατοικία, διατηρώντας την αυστηρότητα στις όψεις, με την αυλή να εκτείνεται στο πίσω μέρος του τεμαχίου (τυπ. 2). Πιο σπάνια η είσοδος στο τεμάχιο γίνεται διαμέσου του ηλιακού και καταλήγει στην κατοικία (τυπ. 3)

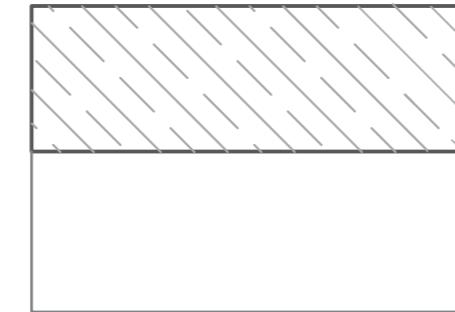
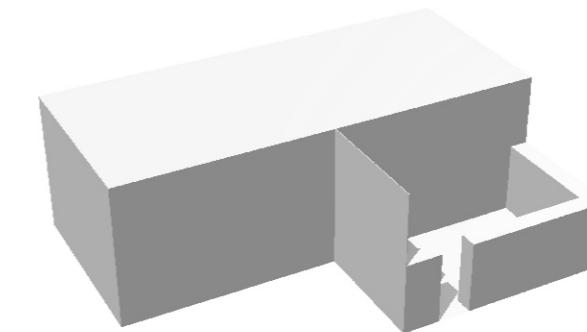
ΤΥΠ. I

Στη συνέχεια, δημιουργήθηκε μια δεύτερη κατηγορία βάση του τρόπου διάταξης των επιμέρους χώρων γύρω από την αυλή. Οι περιπτώσεις που συναντώνται στον Άγιο Θεράποντα είναι τρεις. Συχνότερο παράδειγμα είναι η τοποθέτηση στο πίσω μέρος της αυλής κατά μήκος της μιας πλευράς του τεμαχίου (i). Άλλη περίπτωση, είναι η τοποθέτησή τους κάθετα ο ένας όγκος στον άλλο, σχηματίζοντας 'Γ' (ii) και ο σχηματισμός 'Π' (iii) με την αυλή ως κεντρικό σημείο.

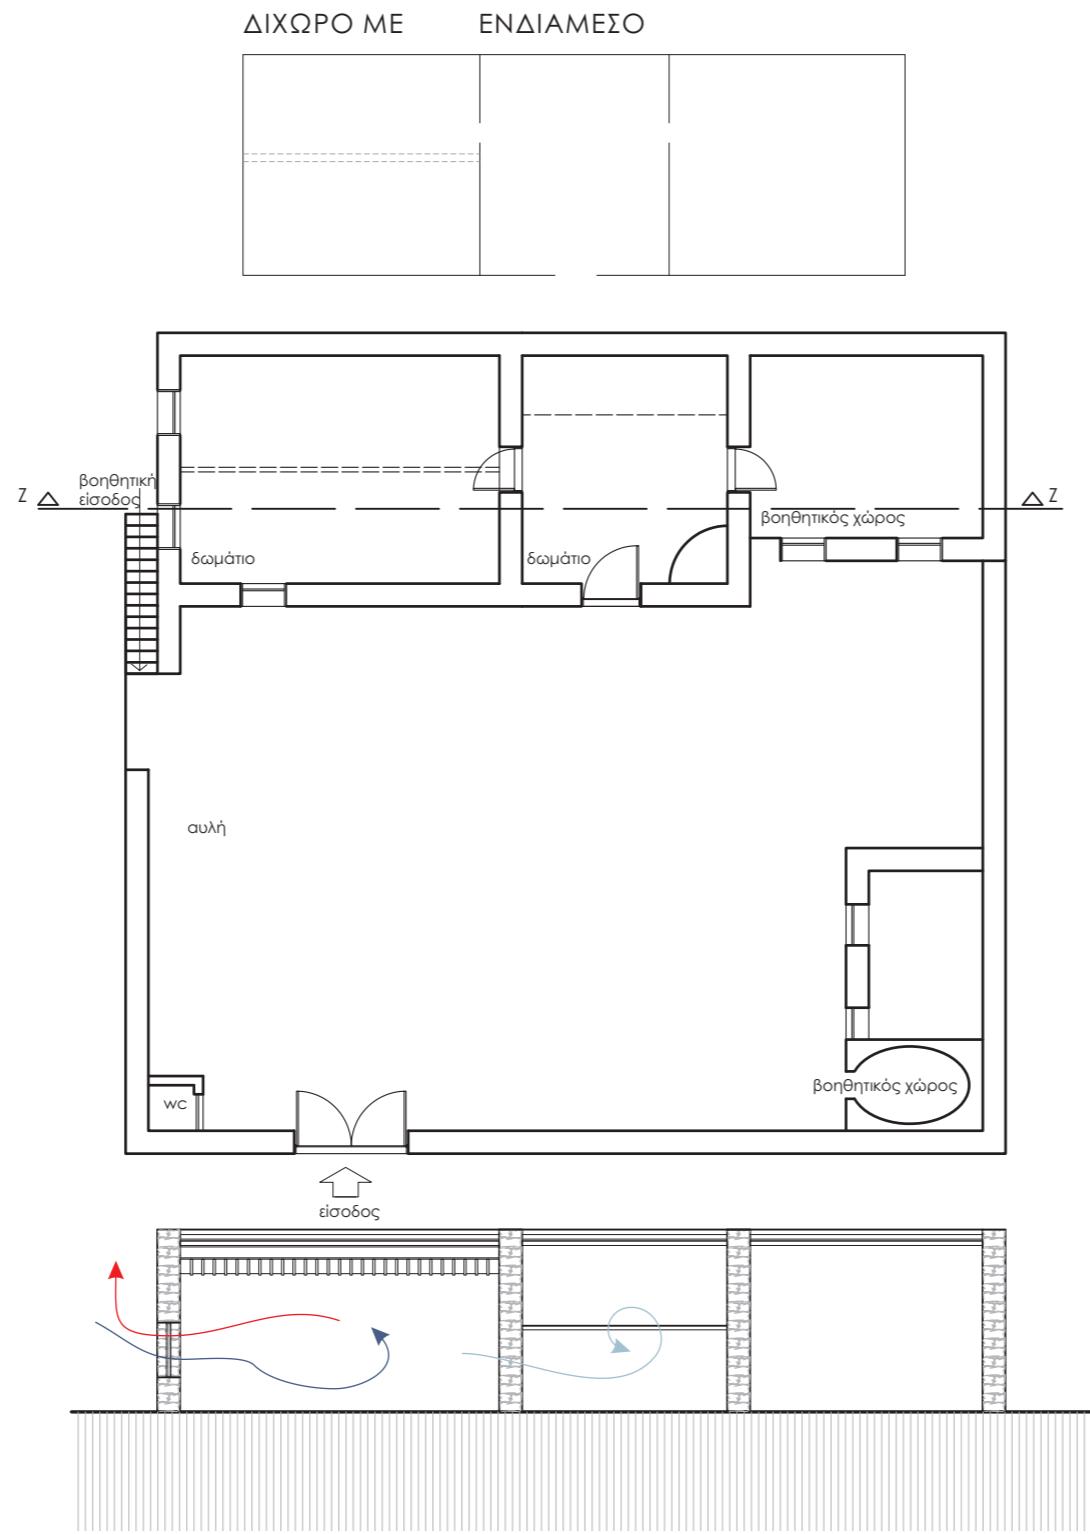
### ΠΑΡΑΔΕΙΓΜΑ Α

Ένα άλλο ιδιαίτερο παράδειγμα κτιρίου, είναι η οικία του Ροκλή, η οποία είναι πολύ μεγαλύτερη σε σχέση με τις υπόλοιπες του χωριού. Αποτελείται από τρεις χώρους, οι οποίοι επικοινωνούν εσωτερικά μεταξύ τους, μέσω ενός κεντρικού ενδιάμεσου χώρου, απ' όπου γίνεται και η είσοδος. Η αυλή περιλαμβάνει κάποιους κλειστούς βιοθητικούς χώρους, που είχαν χρήση στάβλου για τα ζώα, ενώ υπήρχε ένας φούρνος και μια τουαλέτα που όπως φαίνεται αποτελεί μεταγενέστερη προσθήκη. Λόγω της μεγάλης κλίσης του επικείμενου δρόμου, υπάρχει υψομετρική διαφορά της εισόδου με την πλάγια όψη. Στο κάτω μέρος της οικίας υπάρχει βότα, η πρόσβαση της οποίας γίνεται από το χαμηλότερο επίπεδο του δρόμου.

ΠΑΡΑΔΕΙΓΜΑ Α: Κατοικία Ροκλή<sup>1</sup>  
ΠΑΡΑΔΕΙΓΜΑ Β: Κατοικία Φυτου<sup>2</sup>  
(διοροφη κατοικία με βότες)

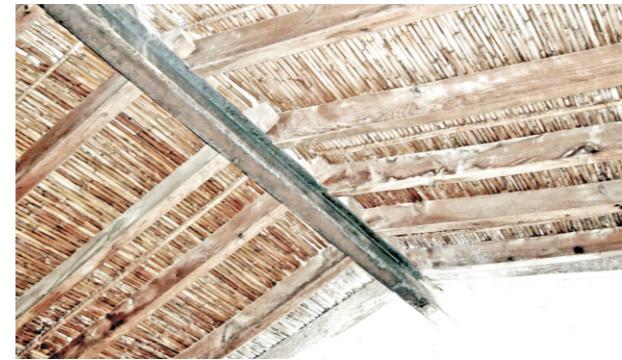
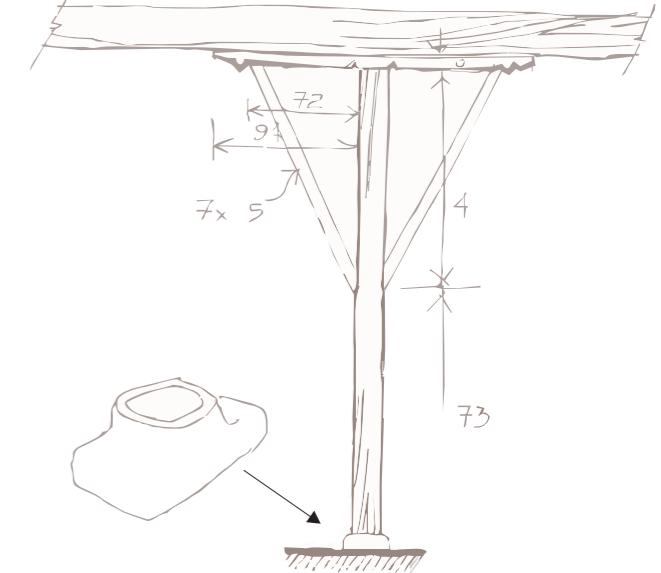
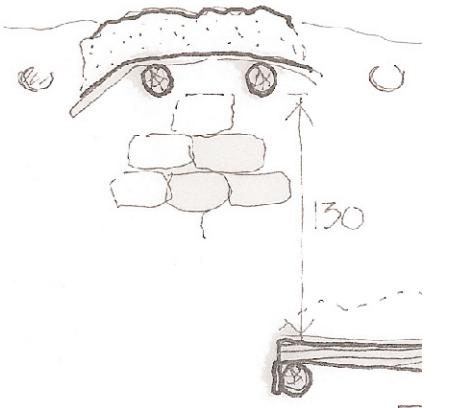
Σε διχωρα δωμάτια, η γεφύρωση μεγάλων ανοιγμάτων επιτυγχανόταν με την ξύλινη νευκά, μια κατά μήκος δοκό πάνω στην οποία εδράζονταν τα βολίτζια. Συνήθως, η νευκά διαπερνά το πάχος του τοίχου και εμφανίζεται στις 2 όψεις. Κεντρικά της υπήρχε ένα υποστύλωμα, το οποίο στηρίζεται σε πέτρινη βάση ενώ στο πάνω μέρος τοποθετείται μια βέργα, η καρίνα, για την καλύτερη ένωση του υποστυλώματος με τη νευκά. Η γεφύρωση του ανοίγματος, χρειαζόταν επιπλέον στήριξη για τη στατική επάρκεια της κατασκευής. Έτσι, τοποθετούσαν πλάγιες αντιστηρίξεις, δημιουργώντας τριγωνισμό. Μεταγενέστερα τοποθετούσαν σιδερονευκά αντί ξυλονευκά, η οποία λειτουργούσε ως μια αμφιέριστη δοκός.

Σε δίχωρα δωμάτια, η γεφύρωση μεγάλων ανοιγμάτων επιτυγχανόταν με την ξύλινη νευκά, μια κατά μήκος δοκό πάνω στην οποία εδράζονταν τα βολίτζια. Συνήθως, η νευκά διαπερνά το πάχος του τοίχου και εμφανίζεται στις 2 όψεις. Κεντρικά της υπήρχε ένα υποστύλωμα, το οποίο στηρίζεται σε πέτρινη βάση ενώ στο πάνω μέρος τοποθετείται μια βέργα, η καρίνα, για την καλύτερη ένωση του υποστυλώματος με τη νευκά. Η γεφύρωση του ανοίγματος, χρειαζόταν επιπλέον στήριξη για τη στατική επάρκεια της κατασκευής. Έτσι, τοποθετούσαν πλάγιες αντιστηρίξεις, δημιουργώντας τριγωνισμό. Μεταγενέστερα τοποθετούσαν σιδερονευκά αντί ξυλονευκά, η οποία λειτουργούσε ως μια αμφιέριστη δοκός.

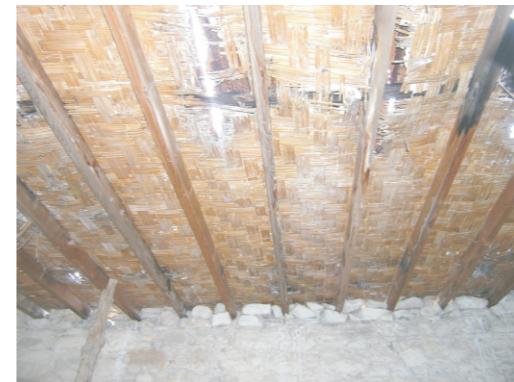
ΜΟΡΙΝΕΣ ΜΕ ΨΑΘΑ

Η στέγαση επιτυγχανόταν με επίπεδα δώματα στην πρώτη ανάπτυξη του οικισμού, στην περιοχή της παλιάς «Χαβιούζας» ενώ αργότερα βρέθηκαν στέγες δικλινής και μονοκλινής. Τόσο το δώμα όσο και η επικλινής στέγη εντάσσονται απόλυτα στο φυσικό περιβάλλον. Και στις δύο περιπτώσεις η στέγαση γινόταν με μια σειρά από βαλίτζα ή μορίνες ανάλογα της οικονομικής δυνατότητας του ιδιοκτήτη και τοποθετούνταν από πάνω κυρίως σανίδια και σπανιότερα κλαδιά και καλάμια, με τελείωμα μερικές φορές από σακούλες για «υγρομόνωση» και αλλεπάλληλες στρώσεις από πηλό. Η στέγαση λόγω της κατασκευής της χρειαζόταν συνεχώς συντήρηση κυρίως τους χειμερινούς μήνες λόγω βροχοπτώσεων και αέριδων. Σε μονοκλινής και δικλινής στέγες τοποθετούσαν από πάνω κεραμίδι.

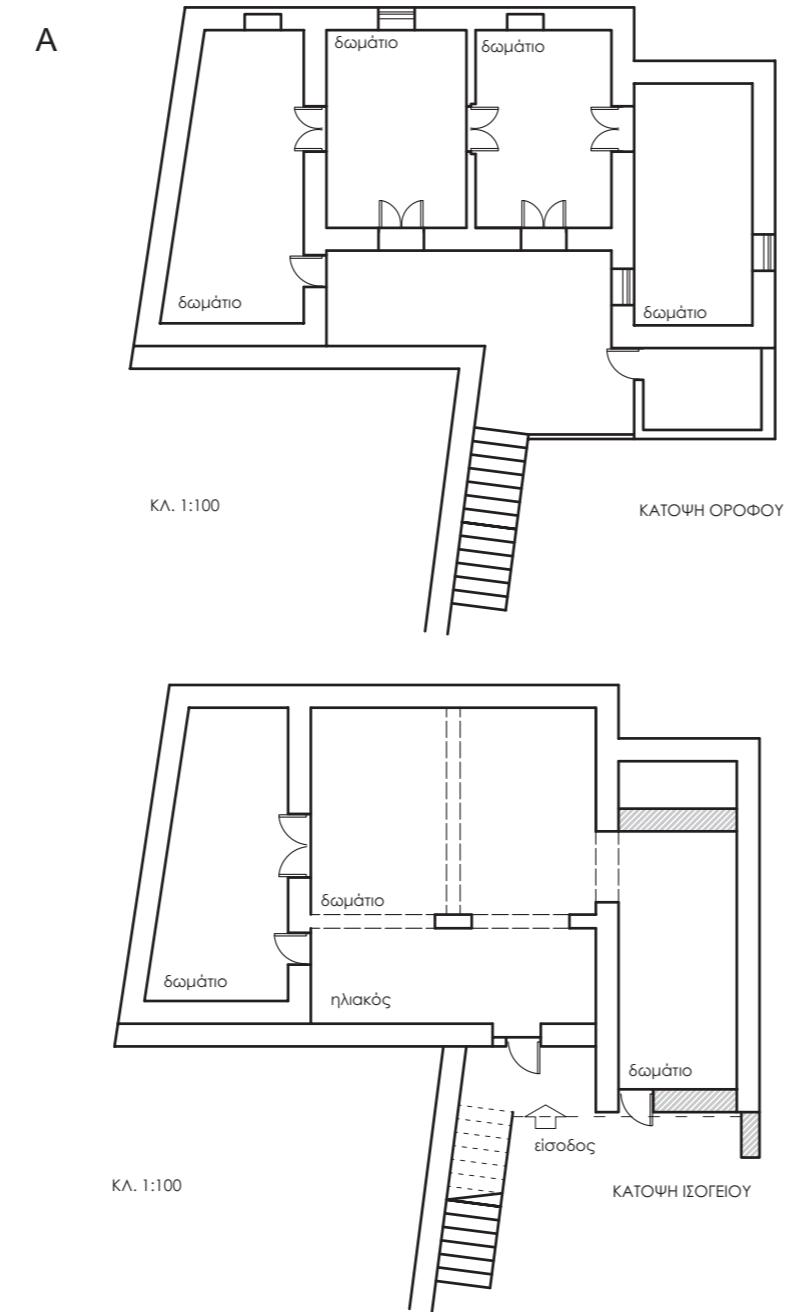
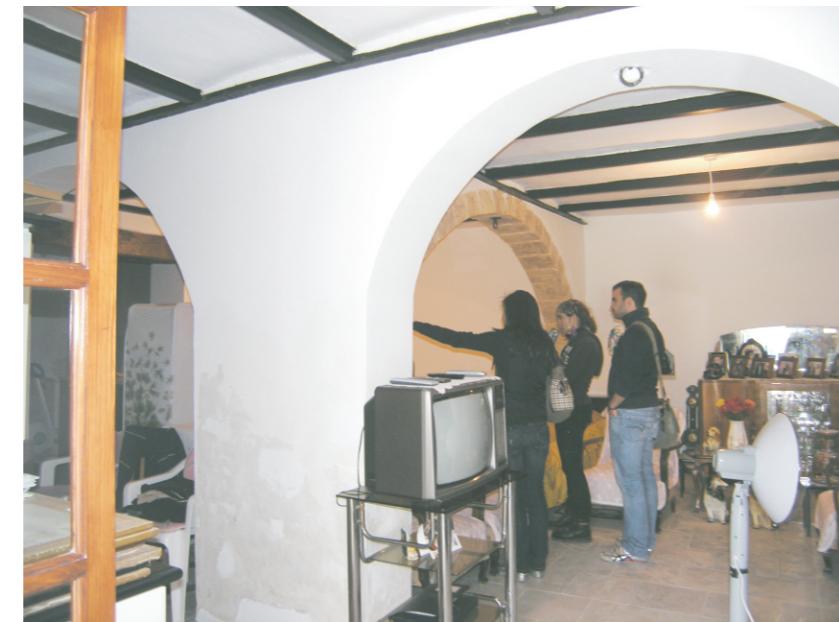
ΠΑΡΑΔΕΙΓΜΑ Α: ΚΑΤΟΙΚΙΑ ΑΒΡΑΑΜ  
ΠΑΡΑΔΕΙΓΜΑ Β: ΚΑΤΟΙΚΙΑ ΣΤΑΣΗ

Ένα σημαντικό μορφολογικό στοιχείο που εμφανίζεται μόνο στους εσωτερικούς χώρους και συνήθως σε πιο εύπορες οικογένειες, το οποίο τοποθετούσαν στα δίχωρα στη θέση της νευκάς, είναι η καμάρα που προσδίδει μεγαλοπρέπειας στην οικία. Στον Άγιο Θεράποντα εντοπίστηκαν μόνο οξυκόρυφες, οι λεγόμενες διπλομούρελες, κατασκευασμένες συνήθως με την ίδια πέτρα της τοιχοποιίας ή πιο λαξευμένη από αυτή. Ανάλογα με το μέγεθος του χώρου που ήθελαν να στεγάσουν, χρησιμοποιούσαν μία ή δύο καμάρες σε σειρά, δημιουργώντας μια ιδιαίτερη λεπτομέρεια μετάβασης από την κολόνα στην καμάρα μέσω απλουστευμένων κιονόκρανων. Είναι αξιοσημείωτο ότι τα δύο σπίτια όπου βρέθηκαν οι δύο καμάρες στην σειρά, γειτνιάζουν, με αποτέλεσμα στην κάτωφη να φαίνονται σε σειρά και οι τέσσερις καμάρες. Ενδιαφέρον προκαλούν και οι τρεις καμάρες στην οικία του Αβραάμ -όπως αναφέρθηκε πιο πάνω- με τις δύο καμάρες να βρίσκονται σε σειρά ενώ η άλλη είναι κάθετη σε αυτές. Σε μια οικία βρέθηκαν δύο καμάρες στη σειρά και μία άλλη κάθετη σε αυτές, με σκαλίσματα στις απολήξεις τους.

Άλλο παράδειγμα του τύπου α, ii, 1 είναι η οικία του Στασή. Το δίχωρο αυτό χωρίζεται με διπλομούρελη καμάρα, ενώ η στέγη του είναι δικλινής. Η κατοικία του Αβραάμ ανήκει στον τύπο ε, iii, 2. Παρατηρείται ένας ηλιακός στο ισόγειο από όπου γίνεται η πρόσβαση στα κάτω δωμάτια, τα οποία επικοινωνούν μεταξύ τους, και στηρίζονται με καμάρες- δύο σε σειρά και μία άλλη κάθετη σε αυτές. Η κατοικία του Φύτου ανήκει στην κατηγορία γ, i, 2. Στο ανώτερο υπάρχουν δύο δωμάτια, το ένα εκ των οποίων έχει καμάρα. Είναι σημαντικό να αναφερθεί ότι στο κατώτερο του σπιτιού υπάρχουν δύο βότες, αξιόλογο στοιχείο του χωριού 'Άγιου Θεράποντα' και θα αναλυθεί περεταίρω στη συνέχεια της μελέτης.

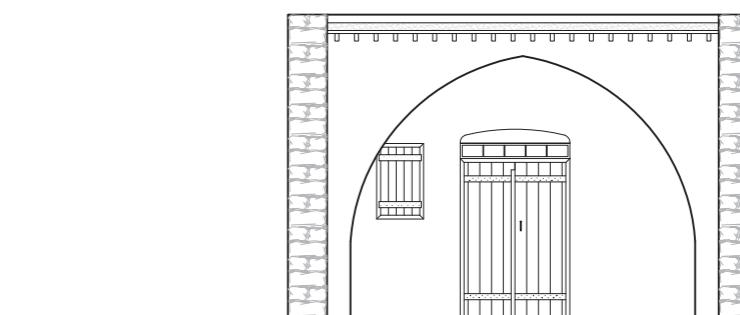
ΤΟΜΗ Γ-Γ

ΔΙΧΩΡΟ ΜΕ ΚΑΜΑΡΑ

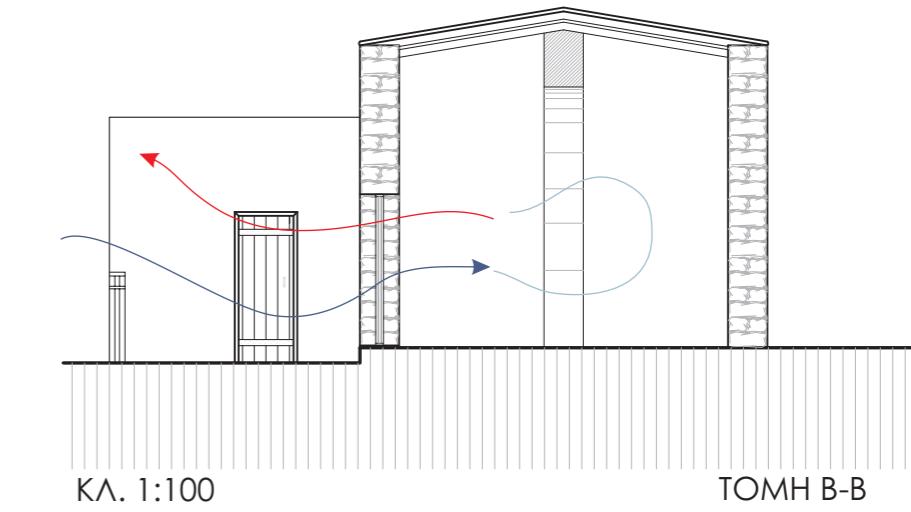
ΤΟΜΗ Β-Β

ΚΛ. 1:100

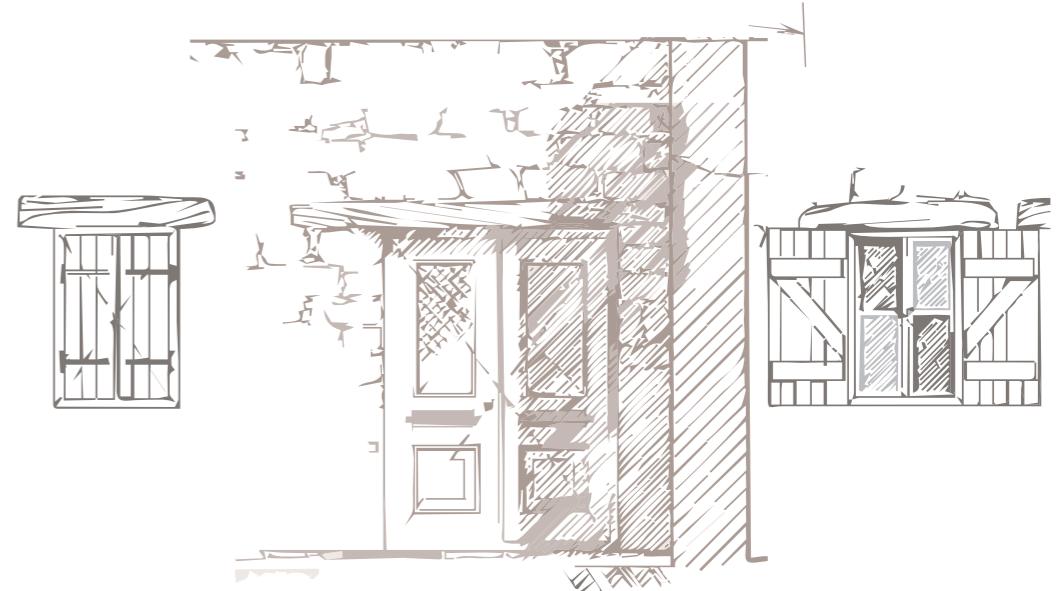
ΤΑΜΠΛΑΔΩΤΗ ΘΥΡΑ ΜΕ ΥΠΕΡΘΥΡΟ  
ΠΛΑΙΣΙΟ ΑΠΟ ΠΛΕΚΗΤΗ ΠΕΤΡΑ  
(ΣΥΝΤΗΡΗΜΕΝΗ)

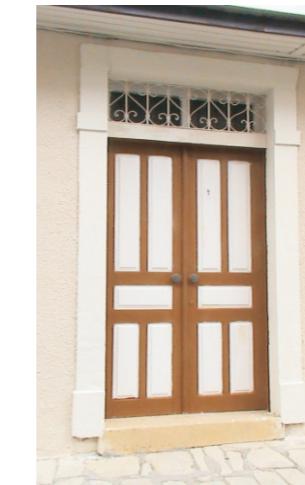
ΣΑΝΙΔΩΤΗ ΘΥΡΑ

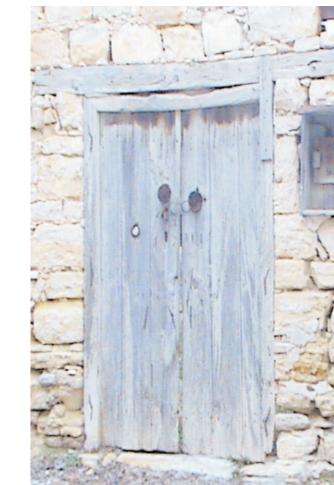
ΣΑΝΙΔΩΤΗ ΘΥΡΑ ΜΕ ΦΕΓΓΙΤΗ

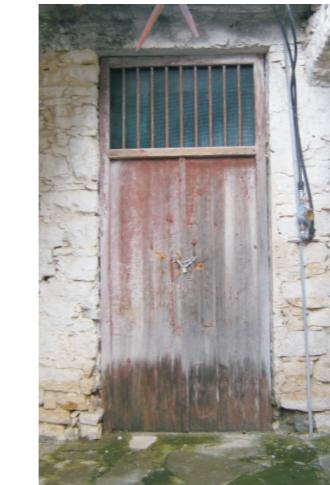
ΤΑΜΠΛΑΔΩΤΗ ΘΥΡΑ ΜΕ ΣΙΔΕΡΙΑ  
(ΣΥΝΤΗΡΗΜΕΝΗ)

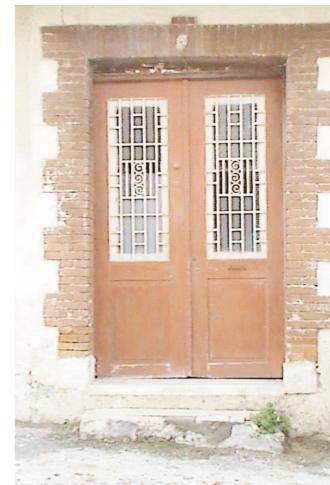
ΣΑΝΙΔΩΤΑ ΦΥΛΛΑ

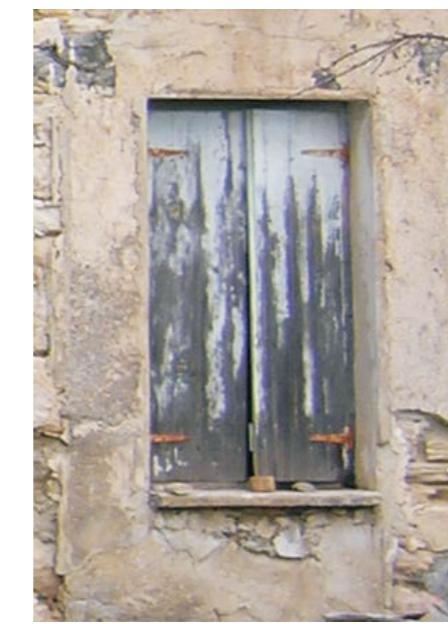
Τα παραδοσιακά παράθυρα έχουν αναλογία 2 :1.5. Στον οικισμό του Αγίου Θεράποντα υπάρχει ποικιλία μορφών όπως σανιδωτά, με απλή σιδεριά, με περσιάνες και αρσέρες. Είναι εμφανείς οι επιδράσεις από την περίοδο της Αγγλοκρατίας, με τη χρήση συμπαγούς τούβλου, με φαρδύ πλαίσιο γύρω από τα κουφώματα που συναντώνται κυρίως σε διώροφα σπίτια. Τζαμλίκια εμφανίστηκαν μόνο σε κατοικίες μεταγενέστερης περιόδου και κυρίως σε δημόσιας χρήσης κτίσματα όπως το καφενείο.

ΑΝΟΙΓΜΑ ΜΕ ΑΠΛΗ ΣΙΔΕΡΙΑ
