ΕΙΣΑΓΩΓΗ

Ένα χωριό γραφικό, χωροθετημένο στην οροσειρά του Τροόδους, είναι ο Άγιος Θεράπων, σε υψόμετρο περίπου 640 μέτρα πάνω από την επιφάνεια της θάλασσας. Αποτελεί ένα από τα σημαντικότερα χωριά των κρασοχωριών στην επαρχία Λεμεσού και είναι χτισμένο στην ανατολική όχθη της κοιλάδας του Κρυού, στα βορειοανατολικά της Πάχνας. Πρόκειται για ένα ημιορεινό αγροτικό οικισμό, σχετικά μικρό σε μέγεθος, και ίσως γι' αυτό το λόγο είναι κάπως απομονωμένο σε θέματα συγκοινωνίας. Λόγω της τοποθεσίας του οικισμού - δεν βρίσκεται πάνω σε κύριο δρόμο- η πρόσβαση επιτυγχάνεται τόσο στο νότια με τον κύριο δρόμο Ερήμης-Κυβίδων-Μαλλιάς όσο και στα βόρεια και ανατολικά με τα γειτονικά χωριά (Άγιος Αμβρόσιος, Λόφου, Άλασσα, Βουνί, Κυβίδες). Το φράγμα του Κούρη, που απέχει 6 – 7 χιλιόμετρα από το κέντρο του χωριού βοήθησε στην ανάπτυξη της καλλιέργειας των χωραφιών των κατοίκων, με αποτέλεσμα τα όρια του χωριού, να επεκτείνονται προς εκείνη την περιοχή. Η ιστορία του Αγίου Θεράποντα ξεκινά προ αιώνων, ίσως από τη βυζαντινή περίοδο και σύμφωνα με την παράδοση πήρε το όνομά του από τον Άγιο Θεράποντα, ο οποίος ασκήτεψε στο χώρο όπου σήμερα βρίσκεται το αγίασμα και η φερώνυμη εκκλησία.

Στόχος της εργ

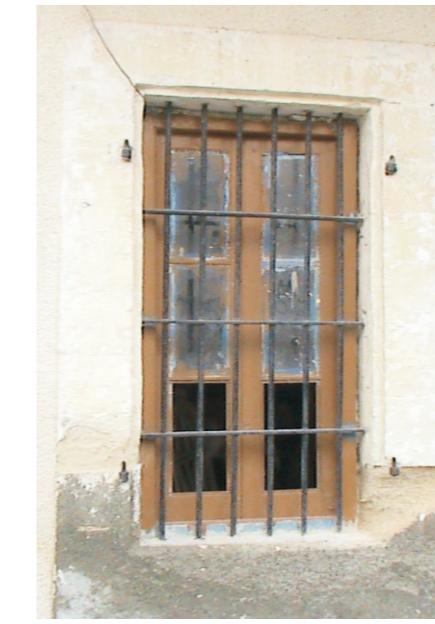
Τα παραδοσιακά παράθυρα έχουν αναλογία 2 :1.5. Στον οικισμό του Αγίου Θεράποντα υπάρχει ποικιλία μορφών όπως σανιδωτά, με απλή σιδεριά, με περσιάνες και αρσέρες. Είναι εμφανείς οι επιδράσεις από την περίοδο της Αγγλοκρατίας, με τη χρήση συμπαγούς τούβλου, με φαρδύ πλαίσιο γύρω από τα κουφώματα που συναντώνται κυρίως σε διώροφα σπίτια. Τζαμλίκια εμφανίστηκαν μόνο σε κατοικίες μεταγενέστερης περιόδου και κυρίως σε δημόσιας χρήσης κτίσματα όπως το καφενείο.

ΑΡΣΕΡΕΣ

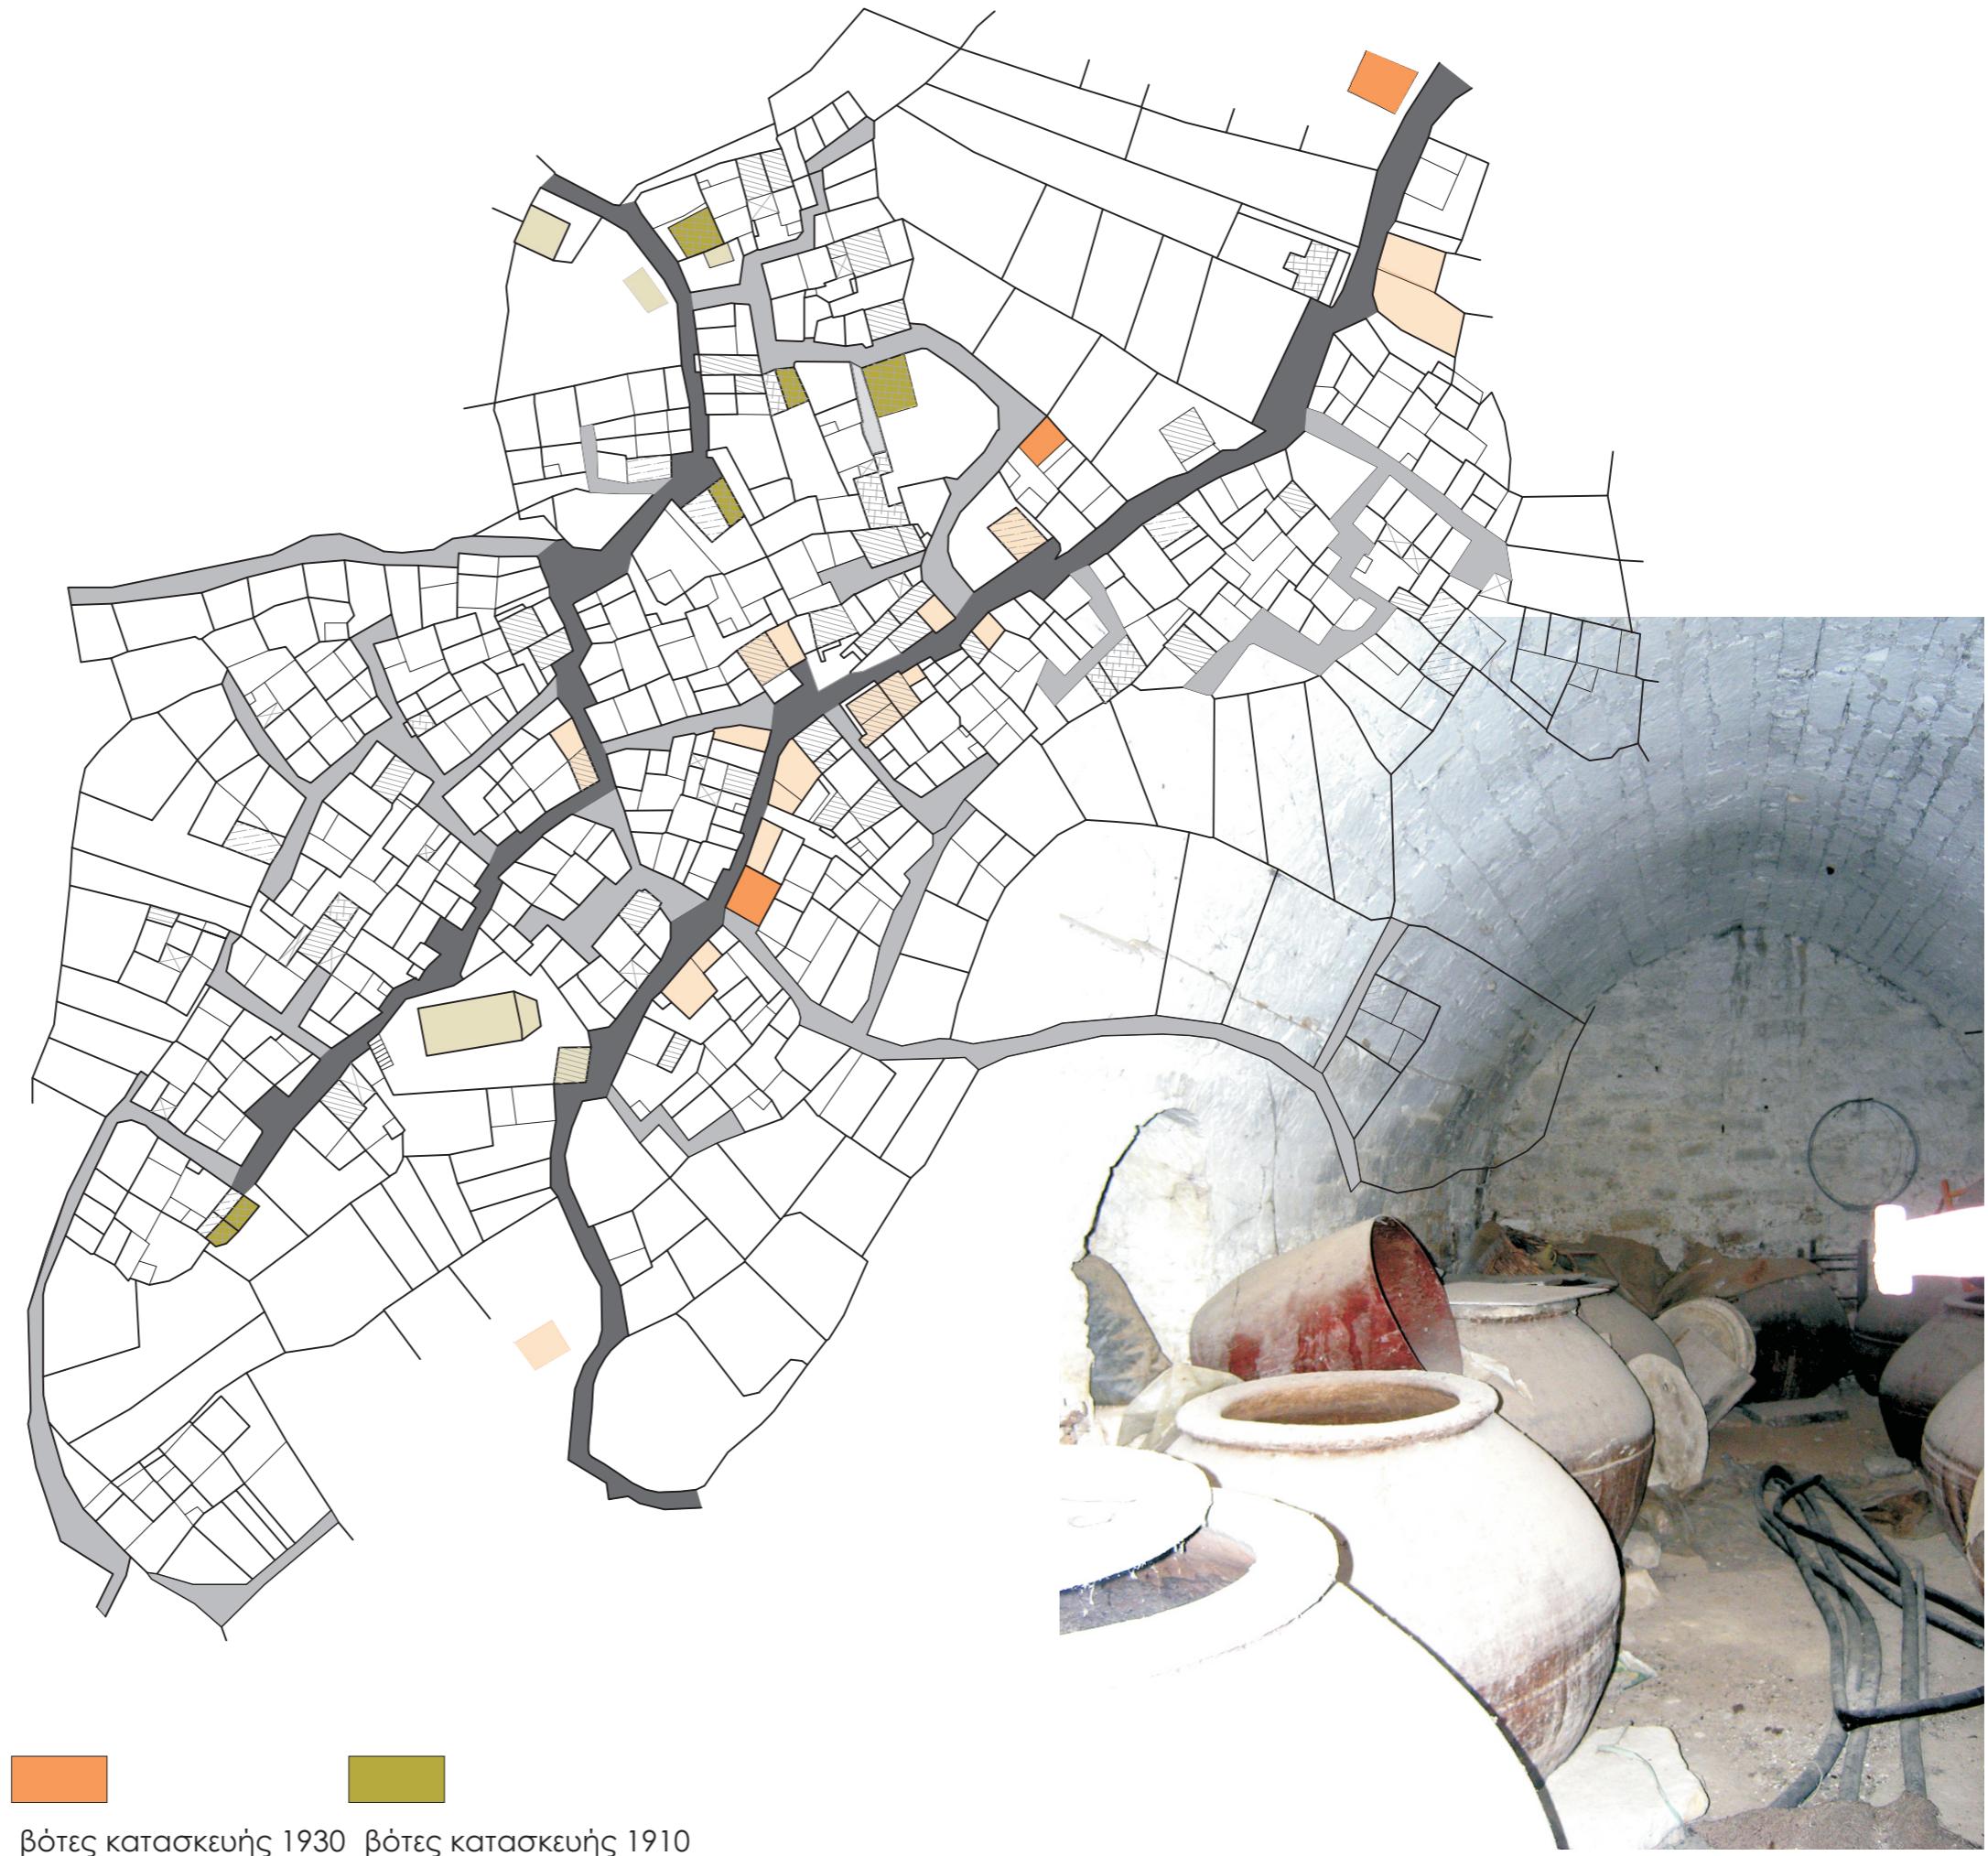
Κατασκευαστικά, οι βότες είναι κυλινδρικές καμάρες, ελαφρώς οξυκόρυφες, κτισμένες από πελεκητές πέτρες, λαξευμένες για το σκοπό αυτό, που όμως δεν διαβάζονται στις όψεις ως βότες

Το άνοιγμά τους δεν ξεπερνά τα 3 μ. σε καμία από τις περιπτώσεις. Η μορφή της εισόδου δεν διέφερε από αυτήν των κατοικιών δηλαδή η όψη διαμορφώνεται από ορθογώνιο άνοιγμα και θύρα με ξύλινο, συνήθως, ανώφλι. Η πρόσβαση επιτυγχανόταν ανεξάρτητα από τους υπόλοιπους χώρους της οικίας, συνήθως από το δρόμο ή από την εσωτερική αυλή. Αυτό δείχνει ένα είδος αυτονομίας, αφού δεν υπήρχε άμεση επικοινωνία με τους υπόλοιπους χώρους της οικίας.

Ιδιαίτερο και σπάνιο κτιριολογικό χαρακτηριστικό, το οποίο δεν συναντάται σε γύρω χωριά, είναι οι βότες οι οποίες βρίσκονται στο «κατώ» των κατοικιών. Πρόκειται για μια δαπανηρή κατασκευή, πολύ ασυνήθιστη για την κυπριακή αρχιτεκτονική. Συνολικά, στον Άγιο Θεράποντα υπάρχουν δώδεκα, οι οκτώ είναι σε ζευγάρια, δηλαδή σε τέσσερις διαφορετικές τοποθεσίες και στις δύο υπήρχε αρχικά οικοδομή από πάνω. Όλες είναι κατασκευασμένες από ένα τεχνίτη, γνωστός για την ειδικότητά του σ' αυτές τις ιδιαίτερες κατασκευές. Οι άλλες τέσσερις ήταν μονές και σε όλες υπήρχε κτίσμα από πάνω. Οι οικίες ανήκαν στους τύπους 1, 2 και 3. Σήμερα, οι περισσότερες αποκαταστάθηκαν ή έγιναν προσθήκες στους κυρίους χώρους της οικίας και θα τύχουν κριτικής στη συνέχεια της εργασίας.

Ανάλογα με τα αντικείμενα που βρέθηκαν μέσα σε αυτές αλλά και σύμφωνα με μαρτυρίες των κατοίκων, οι βότες είχαν συνήθως χρήση αποθήκης ή στάβλου για τα ζώα. Η θερμοκρασία στο εσωτερικό είναι σταθερή και κατάλληλη για τη φύλαξη των παραγωγικών προϊόντων κάθε οικογένειας αλλά και για την παρασκευή κρασιού και ζιβανίας. Πιο σπάνια χρησιμοποιούνταν και ως χώρος διαμονής, πράγμα που αποδεικνύεται και από ένα τζάκι που βρέθηκε λαξευμένο στο βάθος της βότας, στην περιοχή της παλιάς χαβούζας.

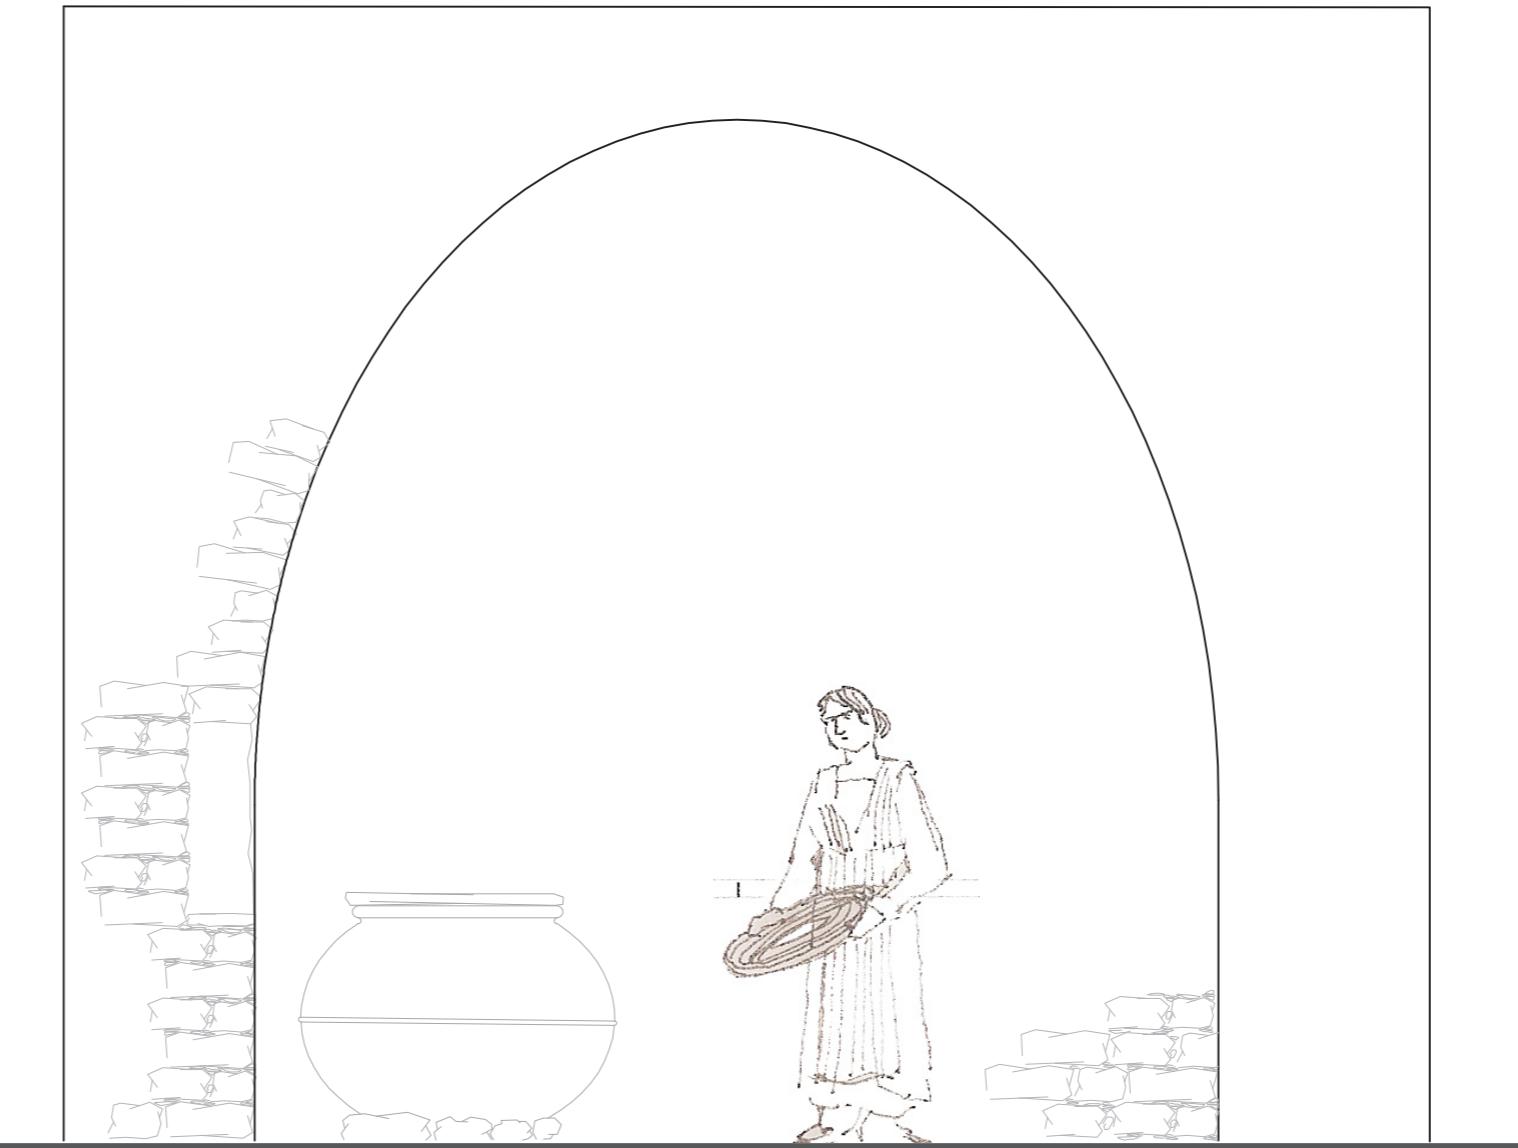
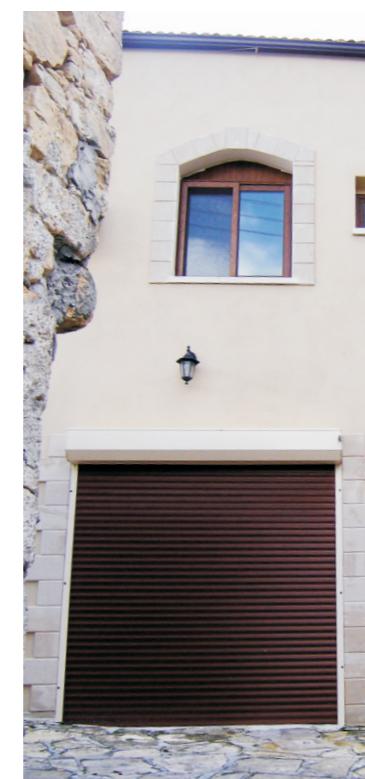
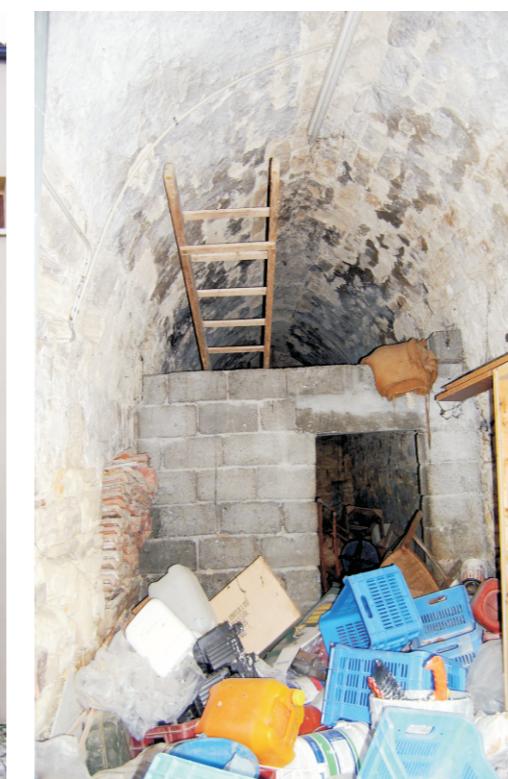
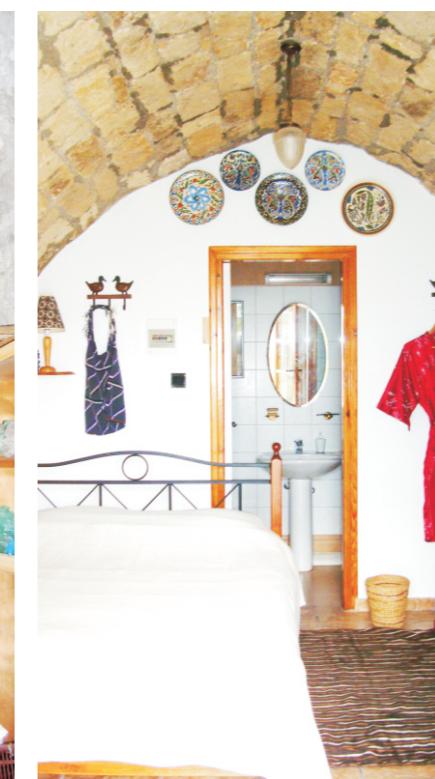
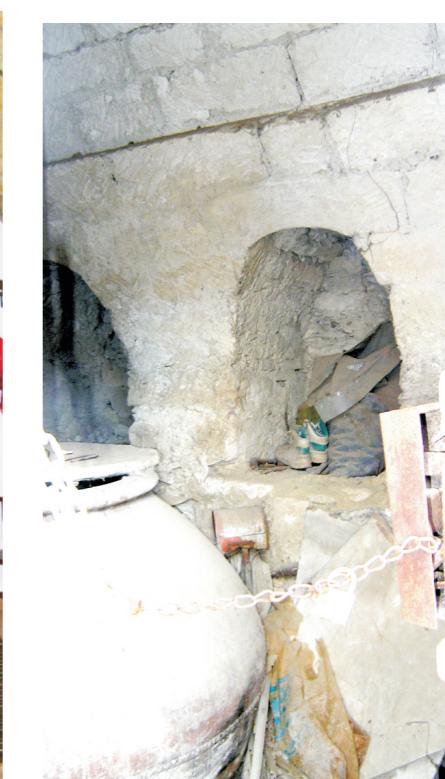
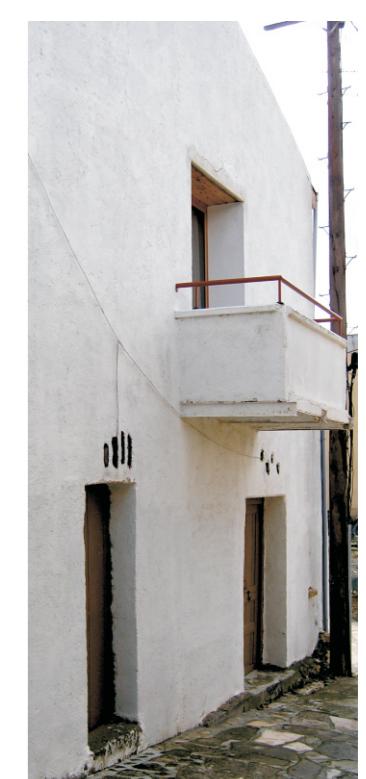
Τσιμινιά: Υπήρχε σε αρκετά από τα σπίτια τα οποία βρίσκονταν στο κέντρο του χωριού. Κατασκευασμένη από πέτρα με επίχρισμα από ασβέστη, με ιδιαίτερη μορφή, καταλάμβανε μια γωνιά της οικίας, συνήθως στο χώρο ύπνου. Εξυπηρετούσε στη θέρμανση του χώρου. Σε οικίες όπου βρέθηκε τσιμινιά, υπήρχε βιοθητικός χώρος στάβλισης στην αυλή. Ήτσι, τα ζώα δεν πρόσφεραν ζεστασιά με τα χνώτα τους, κάπι που συνέβαινε σε κατοικίες χωρίς τσιμινιά. Επίσης, παρουσιάζονται εσοχές για διακοσμητική χρήση.

Φουρνί: Κατασκευαζόταν από το πέτρωμα της περιοχής ή του ποταμού ενώ εσωτερικά κτιζόταν ένα πιθάρι με συνδετικό κονίαμα, τον πηλό.

Περιοίχισμα ή Μαντρότοιχος: Οι μαντρότοιχοι είναι κατασκευασμένοι όπως και οι τοιχοποιίες. Ήχουν μικρό σχετικά ύψος και εξυπηρετούσαν το διαχωρισμό των τεμαχίων. Κάπως ψηλότεροι μαντρότοιχοι βρέθηκαν μόνο σε δύο οικίες και γι' αυτό πιστεύεται ότι δεν είναι αντιπροσωπευτικοί του χωριού.

Αντηρίδες: Στοιχεία που συμβάλλουν στη στήριξη της τοιχοποιίας, τα οποία τοποθετούνται εξωτερικά. Στον οικισμό βρέθηκαν σε δύο γειτνιάζουσες οικίες. Η μία έγινε με τοπική πέτρα και η βάση της στηρίζονταν με άλλα δύο στοιχεία, δεξιά και αριστερά της. Μεταγενέστερα οι ιδιοκτήτες, πρόσθεσαν ακόμη μία μπετονένια, δίπλα από αυτή. Ενώ η απέναντι οικία έχει δύο μπετονένιες αντηρίδες.

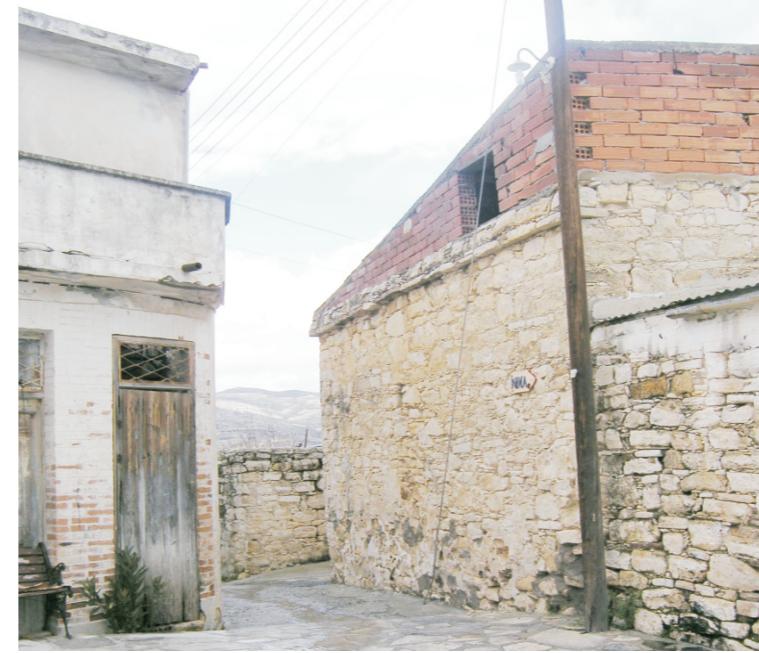
ΠΡΟΣΘΗΚΗ ΧΩΡΟΥ ΑΠΟ ΤΟΥΒΛΟ

Εντούτοις, παρατηρήθηκε μια ανεξέλεγκτη προσπάθεια επιδιόρθωσης και επέμβασης κάποιων υφιστάμενων οικιών, οι οποίες κρίνονται ανεπιτυχείς. Εντοπίστηκε εκτεταμένη χρήση μη συμβατών υλικών, που αυτά είχαν ως αποτέλεσμα την παθολογία των κτιρίων σε αρκετά μέρη. Η χρήση αρμολογημάτων τσιμεντοκονιάματος για την αποκατάσταση του συνδετικού κονιάματος της λίθινης τοιχοποιίας, αποτελεί αιτία φθοράς του φυσικού λίθου. Επιπλέον, παρατηρήθηκαν επιχρίσεις όψεων υφιστάμενων οικιών με τσιμέντο, προσθήκες δωματίων με τη χρήση του «κοινού» τούβλου, βασισμένα σε ένα ανύπαρκτο σχεδιασμό αλλά και στην 'καλύτερη' λύση που θεωρεί ο ιδιοκτήτης για την περίπτωσή του. Αυτό έχει ως αποτέλεσμα να αλλοιώνεται σημαντικά η αισθητική και μορφολογική εικόνα του οικισμού.

Κύρια αιτία αλλοίωσης του οικισμού είναι ο ανθρώπινος παράγοντας είτε λόγω λανθασμένων επιλογών, είτε λόγω οικονομικού αφού οι κάτοικοι αναζητούν την φθηνότερη λύση. Δυστυχώς, η εικόνα του παρελθόντος δεν διατηρείται σε όλη την έκταση του χωριού παρά μόνο στον πυρήνα του. Στα όρια της κοινότητας διακρίνονται κάποιες νέες οικοδομές, οι οποίες δεν ανταποκρίνονται τόσο στην κλίμακα όσο και στην απλότητα του παραδοσιακού οικισμού. Η χρήση διαφορετικών υλικών, χρωμάτων και τρόπου δόμησης, καθώς και η μίμηση μερικών παραδοσιακών στοιχείων, καθιστούν τα νέα κτίσματα σαν “παράσιτα” στον πολεοδομικό ιστό του χωριού. Διάσπαρτες στον περίγυρο του οικισμού, βρίσκονται κατοικίες οι οποίες δεν μιμούνται παραδοσιακά στοιχεία που συναντώνται στον Άγιο Θεράποντα, αλλά κάποιες άλλες εποχές, με τις νεοκλασικές επιδράσεις να δεσπόζουν στις όψεις των σπιτιών. Οι διαφορετικές εικόνες των κτιρίων, η ποικιλία ανοιγμάτων ως προς τη μορφή, τη διακόσμηση, τα χρώματα και τα μπαλκόνια με τα περίτεχνα κιγκλιδώματα δίνουν το στίγμα τους στο χωριό αλλοιώνοντας τις αισθητικές αξίες που εμπεριέχουν οι παραδοσιακοί οικισμοί.
