## Επιλογή κατοικίας

Αποτύπωση - αρχιτεκτονικές κατόψεις  
κλίμακα 1:100

**Αρχιτεκτονική Πρόταση:**

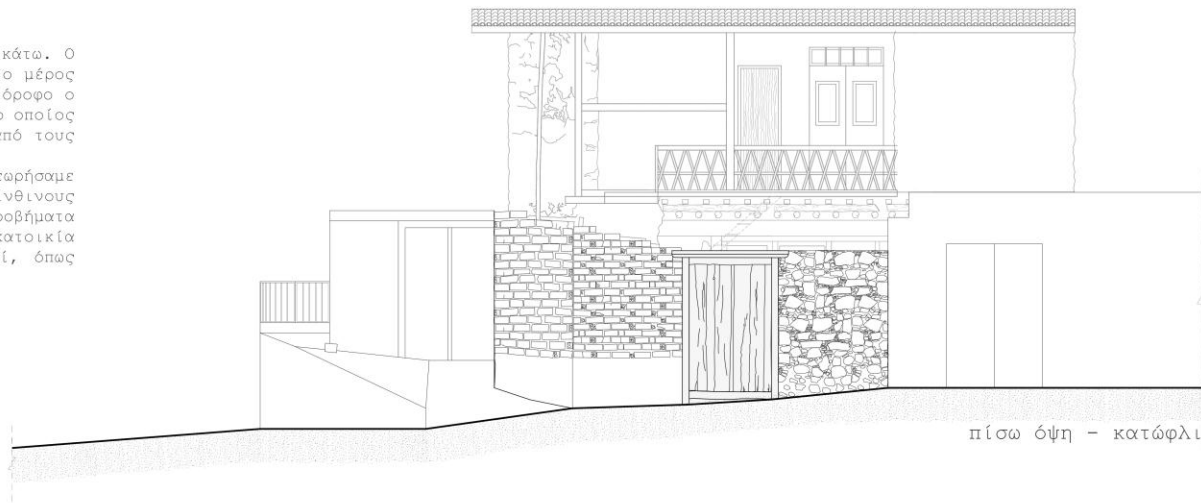
πίσω όψη - κατώφλι

Αποτυπώνοντας την κατοικία εντοπίστηκαν διάφορα προβλήματα που θεωρήσαμε απαραίτητα για συντήρηση και αποκατάσταση τους. Ρωγμές στους πλίνθινους τοίχους, καθώς και τοίχοι έτοιμοι να καταρρεύσουν ήταν μερικά από τα προβλήματα του σπιτιού. Επίσης η κατοικία δεν είχε χώρους απαραίτητους για μια κατοικία όπως τουαλέτα καθώς αυτή βρίσκεται έξω στην αυλή είχε γκρεμιστεί, όπως επίσης και κουζίνα η οποία ήταν πάρα πολύ μικρή.

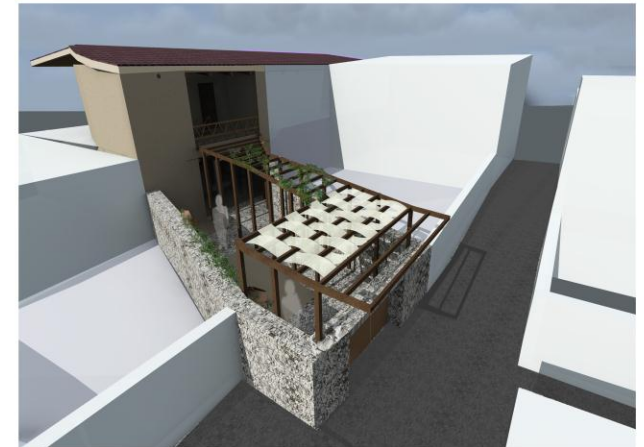
**Φωτορεαλιστικό:**

Μέσα από τη μελέτη και αποτύπωση της κατοικίας παρατηρήθηκε η ανάγκη πρόσθεσης ενισχύσεων για τη στήριξη των τοιχοποιιών του σπιτιού καθώς επίσης και της διαρύθμισης του πάνω ορόφου για την άνετη κατοίκηση του. Στο κάτω όροφο αποφασίστηκε να διατηρηθεί και να τονιστεί ο δημόσιος χαρακτήρας του σπιτιού αφήνοντας το ληνό στη θέση που ήταν και τοποθετώντας μια ελαφριά κατασκευή έξω στην αυλή για πρόσκληση των ξένων από τον εντελώς δημόσιο χώρο, το δρόμο, στο εσωτερικό της κατοικίας. Επίσης προστέθηκαν χώροι υγιεινής τόσο στον πάνω όροφο όσο και στον κάτω. Με τη δημιουργία ενός δημόσιου χώρου στο κάτω όροφο αποφασίστηκε ο πάνω όροφος να μην χρησιμοποιείται για μόνιμη κατοίκηση αλλά να αποτελεί ένα αγροτουριστικό studio όπου οι κάτοικοι να έχουν την ευκαιρία συμμετοχής στη χρήση του ληνού.

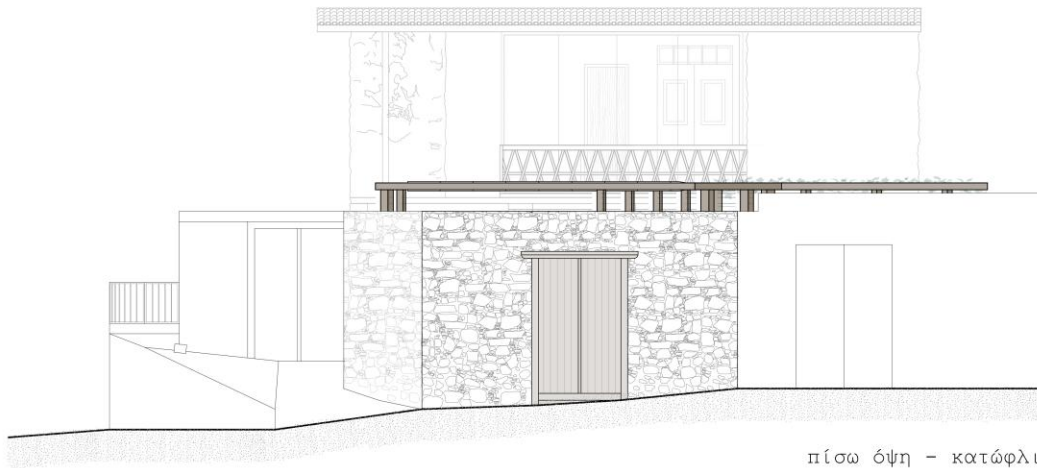
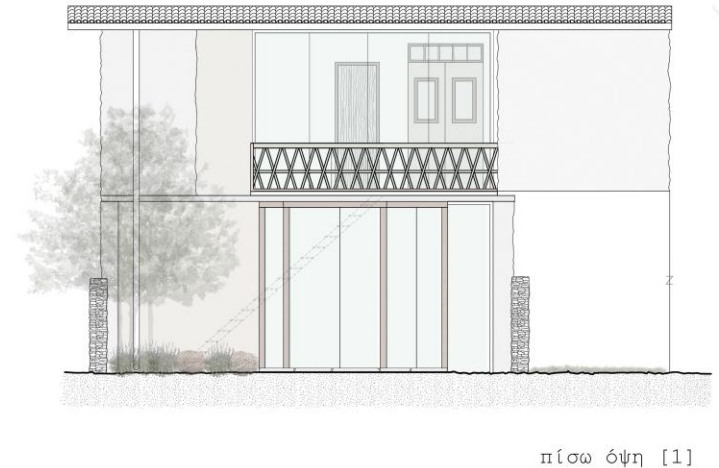
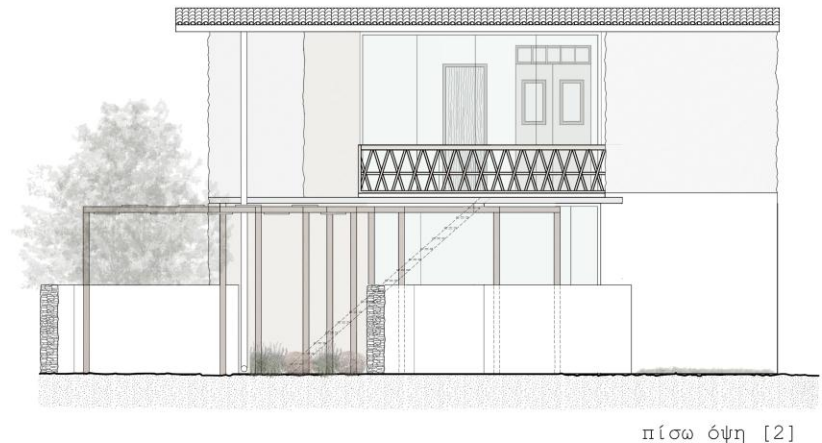
Πρόταση - Αρχιτεκτονικές Όψεις  
Κλίμακα 1:50

Η κατασκευή που προστίθεται στην αυλή της κατοικίας αποτελεί το μεταβατικό στάδιο από το δρόμο (ιδιωτικό) στο εσωτερικό χώρο του ληνού ο οποίος πλέον αποτελεί και αυτός ένα δημόσιο χώρο. Η κατασκευή προεκτίνεται και λίγο έξω από την αυλή για να είναι ορατή από το δρόμο και να είναι πιο έντονη η πρόθεση.

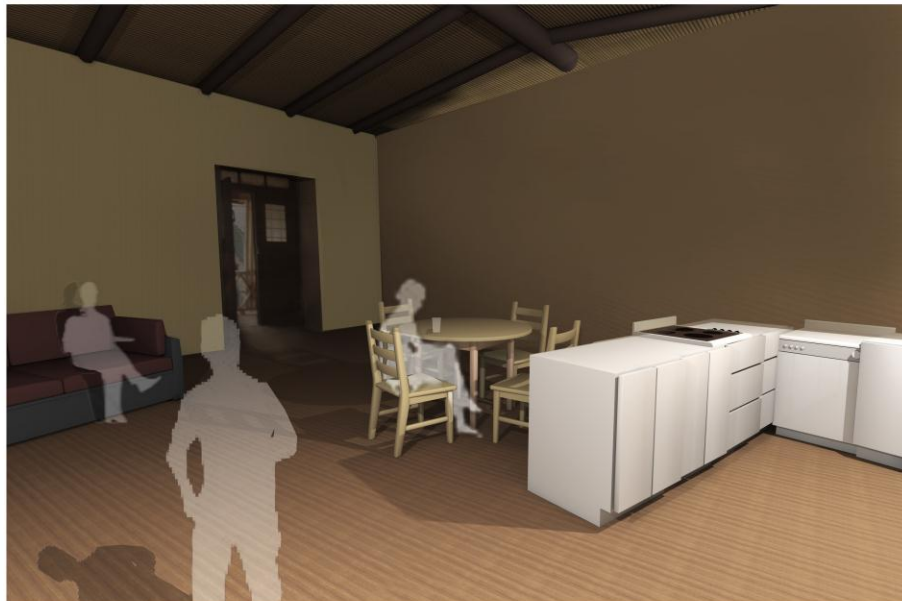
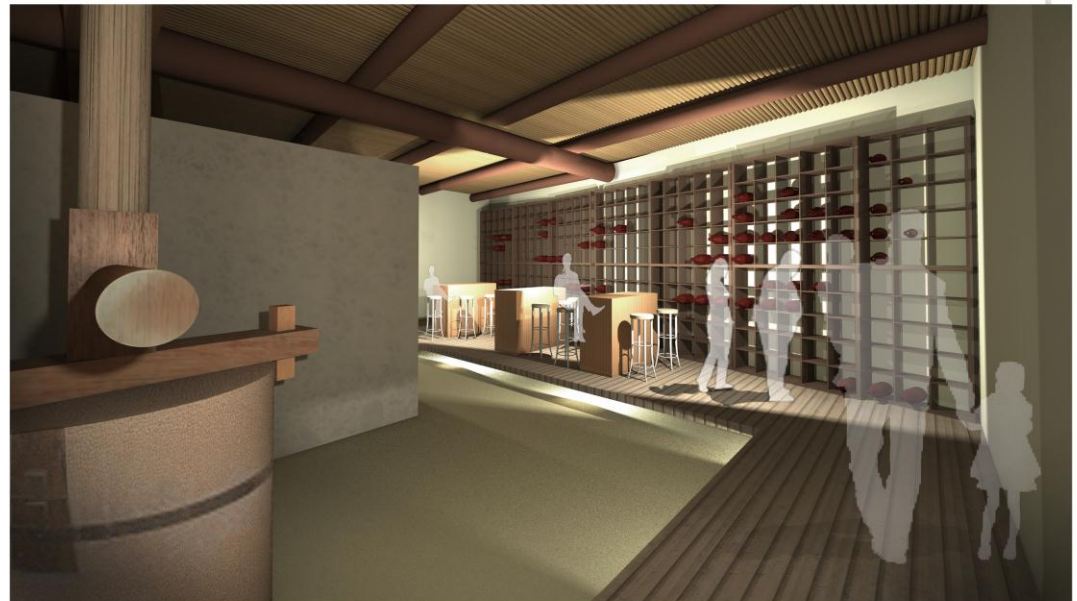
### Πρόταση - Αρχιτεκτονική Τομή κλίμακα 1:50

Στην αποκατάσταση - συντήρηση της κατοικίας προστίθενται ενισχυτικό ξύλο περιμετρικά του σπιτιού για τη στήριξη της τοιχοποιίας καθώς και μεταλλικές διατομές εκεί που χρειάζεται. Επίσης στη στέγη και το πάτωμα τοποθετείται θερμομόνωση και υγραμόνωση.

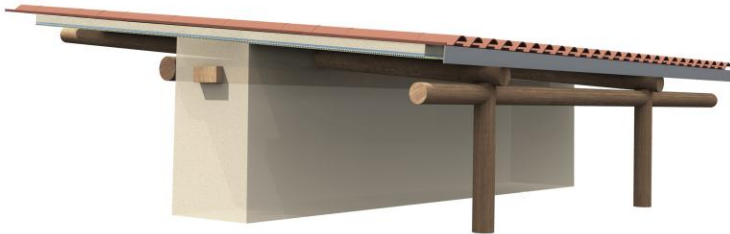
Λεπτομέρεια 1

\* Για την στήριξη της τοιχοποιίας από πλινθάρι χρησιμοποιήθηκε η μέθοδος περίσφησης με ξυλοδεσιά. Το ξύλο τοποθετήθηκε στο μέσο της τοιχοποιίας.
