**Μένικο\_Επιλογή κατοικίας για επέμβαση**

Επιλογή κατοικίας για επέμβαση

**Επιλεγμένη κατοικία**

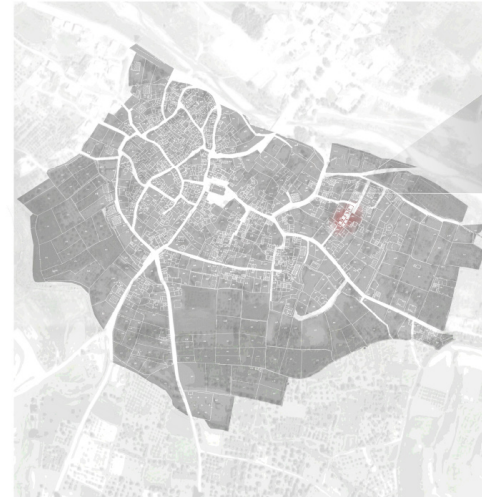
Βρίσκεται 20 χιλιόμετρα δυτικά της Λευκωσίας, στο ενδιάμεσο των χωριών Παλιουτόγυ, Ακακίου και Περαστέρνας. Περιβαλλόμενες κανείς στο Μένικο, συναντά αρχικά την εκκλησία των Αγίων Κυπριανού και Ιουστίνης με το επιβλητικό καμπαναριό της, τον παραδοσιακό αλλά και παράλληλα το πιο σύγχρονο οικισμό που συνυπάρχουν αρμονικά.

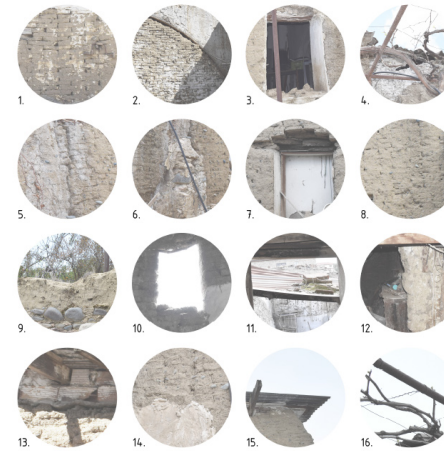
Οφωτομή Α-Α' [1:50]

1. Χωρίς επίχρισμα τοιχοποιία από πλίνθο.
2. Επιχρισμένη καμάρα η οποία η μισή έχει πληρωθεί με πλίνθο.
3. Ανοικτό πλαίσιο παράθυρου, με επίχρισμα.
4. Κατάρρευση τοιχοποιίας μαζί με το πακέτο οροφής και μεταγενέστερη επέμβαση με αμετά ρυζή στη τοιχοποιία.
5. Ρυζή στη τοιχοποιία.
6. Κατάρρευση πέτρινης αντηρίδας.
7. Μεταγενέστερη προσθήκη ξύλινης επιφάνειας για πλήρωση παραθύρου.
8. Πραγματώμενη τοιχοποιία από πλίνθο.
9. Φθοραμένη περιμετρική πλινθόνη τοιχοποιία.
10. Πιθανή ασφάλτα.
11. Κατάρρευση πακέτου οροφής.
12. Καταστραμμένο άνοιγμα πλαισίου πότας.
13. Μεταγενέστερη προσθήκη τοβίλου στη στήριξη της οροφής.
14. Τοιχοποιία από πλίνθο.
15. Μεταγενέστερη επέμβαση με τσίχκο στο πακέτο οροφής.
16. Ίκονογραφημένη μεταλλική κατασκευή για στήριξη του αμπελιού.

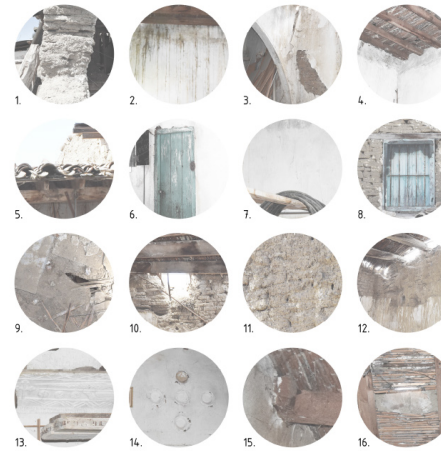
Οφωτομή Β-Β' [1:50]

- 1 Διαβρωμένος πλίνθινος τοίχος.
- 2 Διάβρωση επιχρίσματος από την υγρασία, και ανάπτυξη μούχλας.
- 3 Κατάρρευση μέρους του επιχρίσματος.
- 4 Φθαρμένα καλύμματα στέγης.
- 5 Καταστραμμένα κεραμίδια.
- 6 Σανιδωτή ξύλινη πόρτα.
- 7 Γόφνο επιχρίσματος.
- 8 Απλό τύπου παράθυρο, με μεταγενέστερη προσθήκη την σιδερέια.
- 9 Σε σημεία υπάρχει κατάρρευση του πατώματος από χυψομάζωμα.
- 10 Πλ. Βαφή αροφής.
- 11 Πλίνθινη τοιχοποιία χωρίς επιχρίσμα.
- 12 Διάβρωση του πλίνθου στην ένωση με την αροφή.
- 13 Γόφνο αόφης περιμετρικά της τοιχοποιίας (ανάγλυφο).
- 14 Πέντε ενσωματωμένα πλάτα μέσα στην τοιχοποιία.
- 15 Λεπτομέρεια σύνδεσης των βολτζιών με την αόφνη.
- 16 Σε σημεία υπέστη κατάρρευση μέρος της αροφής.

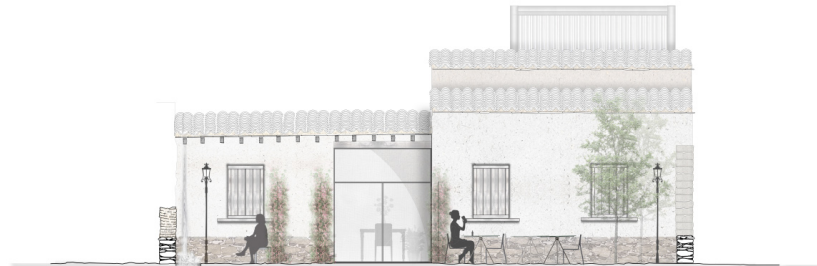
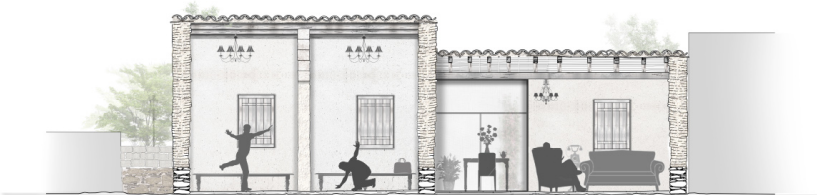
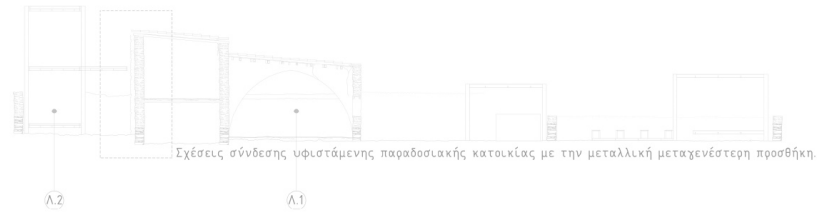
1. Γυφτομάγαρο
2. Μαντοσία (Ευλοδεσιά)
3. Ορθοπλυνθος
4. Βολίτζι
5. Καλάμια (φθθο)
6. Φθγγια υφρατμίαν (φθλο πολυβίση)
7. Οεμμώνωση (μπλε παλυστερίνη)
8. Ξύλινη επιφάνεια
9. Υφραμόνωση (οεγγανωτική μεμβράνη)
10. Μορίνες (ξίλια στήριξη κεραμιδιά)
11. Καλέτριωτά Κεραμιδιά
12. Ξεφας
13. Χαλίτι
14. Μπετό
15. Γυφτομάγαρο
16. Στατικός σκελετός τήπου I Beam
17. ΡΥΕ (έξωτερική πλήρωση κατασκευής)
18. ΡΥΕ (πάτωμα)
19. Οεμείωση
20. Περιμετρικός μαντρότοιχος
