Το χαριό μελέτης μας είναι τα Πάνω Λεύκαρα της επαρχίας Λάρνακας και ο χώρος επέμβασης μας βρίσκεται στο κέντρο του χωριού, κοντά στην εκκλησία του τίμιου Σταυρού. Ο χώρος επέμβασης βρίσκεται σε ερειπωμένη και εγκαταλεημένη κατάσταση, με μικρές σόγχρονες επεμβάσεις. Ο κύριος στόχος μας είναι η ενεργοποίηση αυτής της οικοδομής σε ένα χώρο φιλοξενίας-πανδοχείου και δημόσιου χώρου αναψυχής. Θα μπορεί να φιλοξενεί ντόπιους και τουρίστες, οι οποίοι θα μπορούν να ανακαλύψουν την ιστορία του χωριού και να απολαύσουν την φύση. Το πρώτο στάδιο επέμβασης είναι η μελέτη της αρχικής κάτοψης σύμφωνα με τους πολεοδομικούς χάρτες και η εξέλιξη της έτσι ώστε να τηρούνται οι διαστάσεις των χώρων της παραδοσιακής οικοδομής και να εξυπηρετεί τις ανάγκες του προγράμματος που θα τοποθετηθεί. Ακολούθως επιδιορθώνεται η οικοδομή, αντικαθίστανται τα στοιχεία που έχουν καταστραφεί με το πέρασμα του χρόνου και σφαιρούνται τα σύγχρονα υλικά που τοποθετήθηκαν αλλοιώνοντας την εικόνα της οικοδομής, τα οποία αξιολογήθηκαν ως κακή επέμβαση.

Η υφιστάμενη παραδοσιακή οικοδομή έχει κάτοψη σχήματος «Γ» στο ισόγειο, ενώ στον πρώτο όροφο έχει σχήμα ορθογώνιο. Η νέα επέμβαση έρχεται και αγκαλιάζει την παραδοσιακή οικο

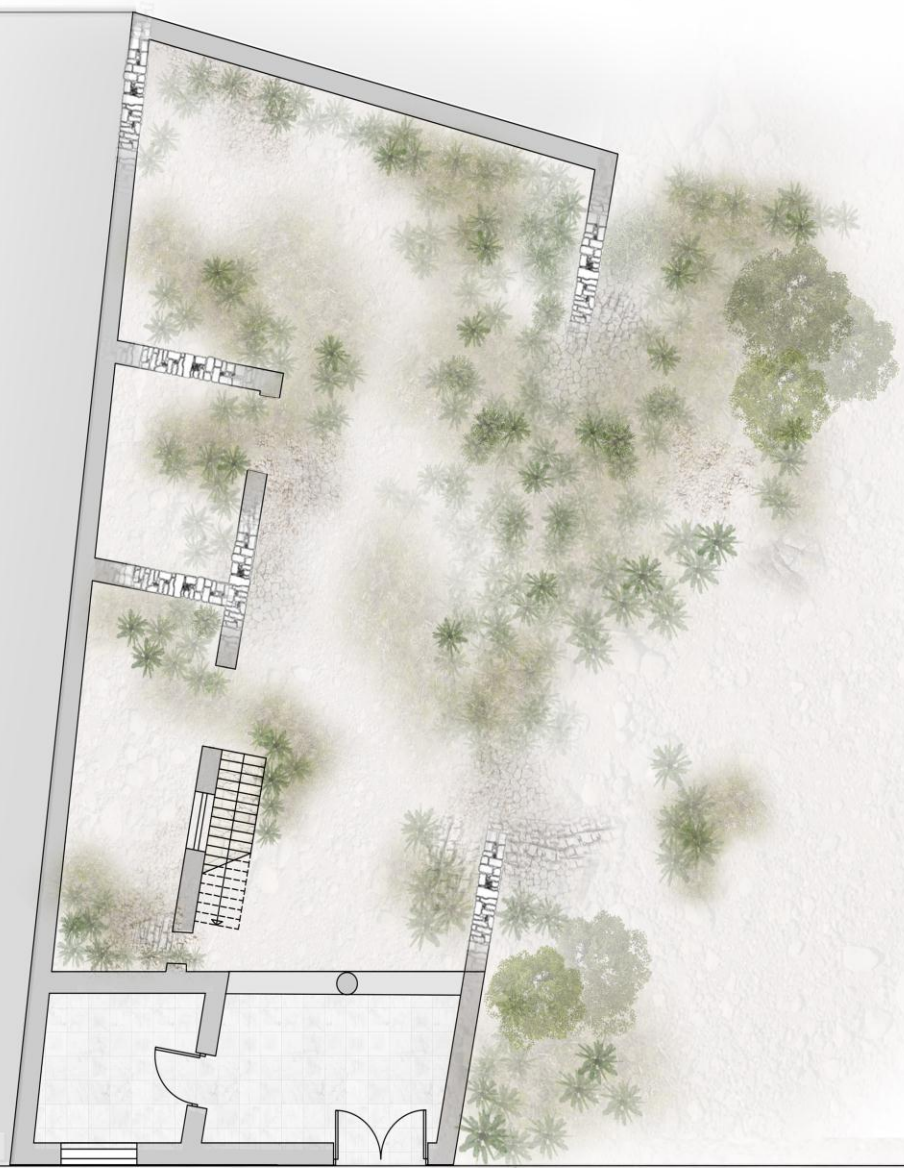
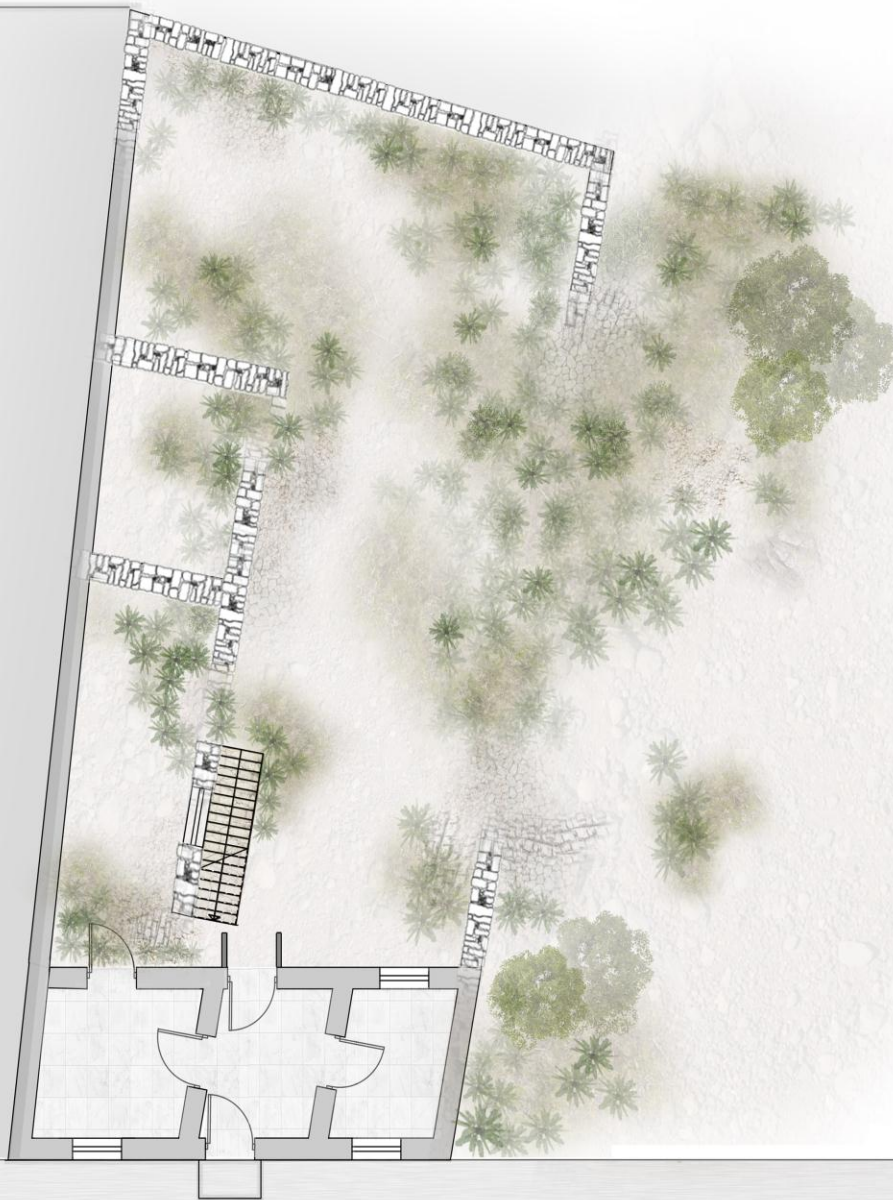
Κατά την είσοδο στην οικοδομή ο πρώτος χώρος που συναντάς είναι ο ηλιακός που οδηγεί στο αίθριο. Περιμετρικά του αίθριου αναπτύσσονται οι δημόσιοι χώροι, αλλά και ένα δεύτερο αίθριο. Οι δημόσιοι χώροι που βρίσκονται στο ισόγειο είναι ο χώρος υποδοχής, ένα μικρό κατάστημα, καφετιάτριο και ο χώρος υγιεινής. Η πρόσβαση στον πάνω όροφο γίνεται από την σκάλα που βρίσκεται στο κεντρικό αίθριο και οδηγεί στο δωμάτιο φιλοξενίας. Στην υφιστάμενη παραδοσιακή οικοδομή συναντούμε ένα δωμάτιο με παραδοσιακά χαρακτηριστικά και στην σύγχρονη επέμβαση υπάρχουν ακόμα δυο δωμάτια φιλοξενίας με πιο σύγχρονα στοιχεία.

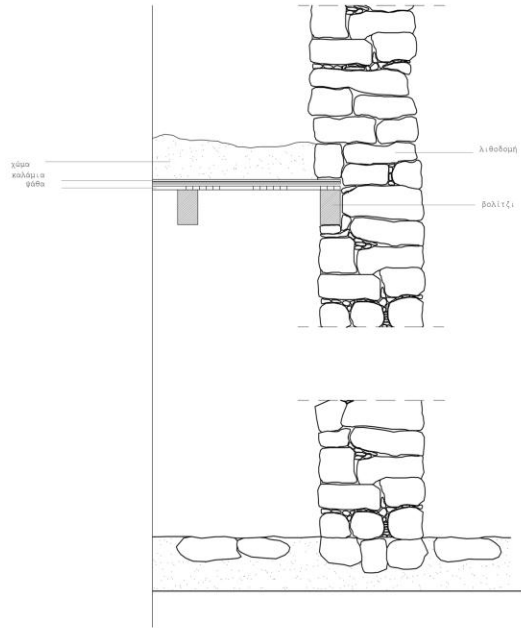
Λεπτομέρεια οροφής και δώματος δύο ορόφων υφιστάμενου

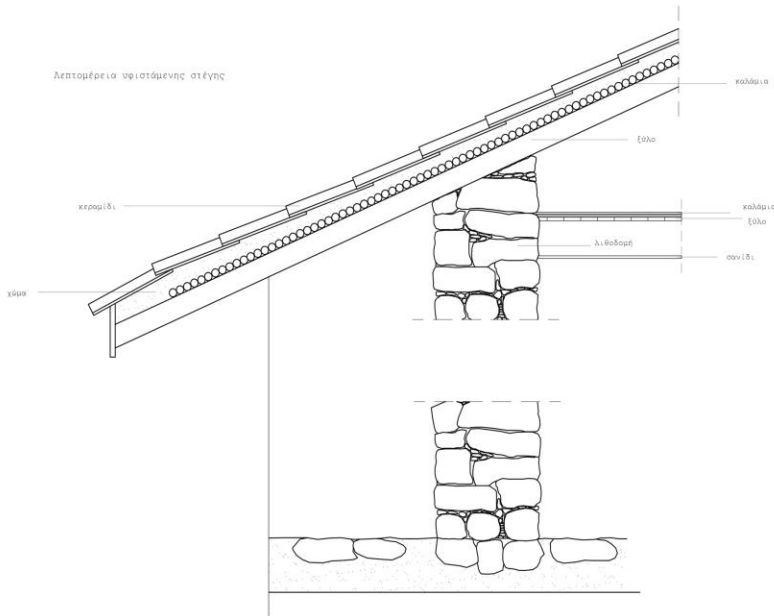
Λεπτομέρεια υφιστάμενης στέγης

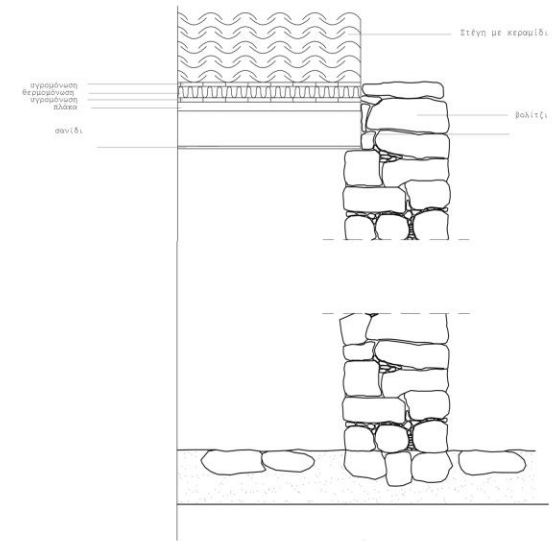
Λεπτομέρεια οροφής και δώματος με επέμβαση

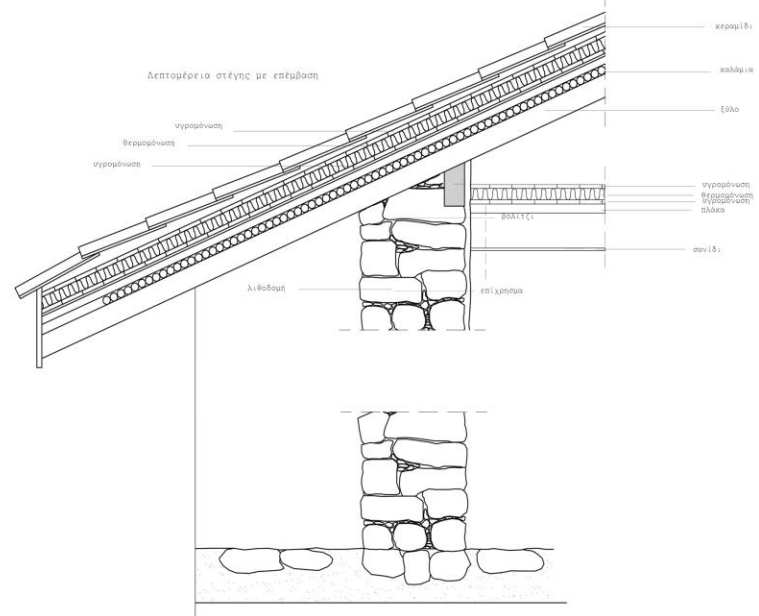
Λεπτομέρεια στέγης με επέμβαση
