Κλωνάρι, Λεμεσός

ΑΡΗ 311_Παραδοσιακή Αρχιτεκτονική
και Σύγχρονοι Προβληματισμοί

Φοιτήτριες_Παντελίτσα Παντελή, Μαρίνα Νικολάου, Στυλιανή Μιχαήλ

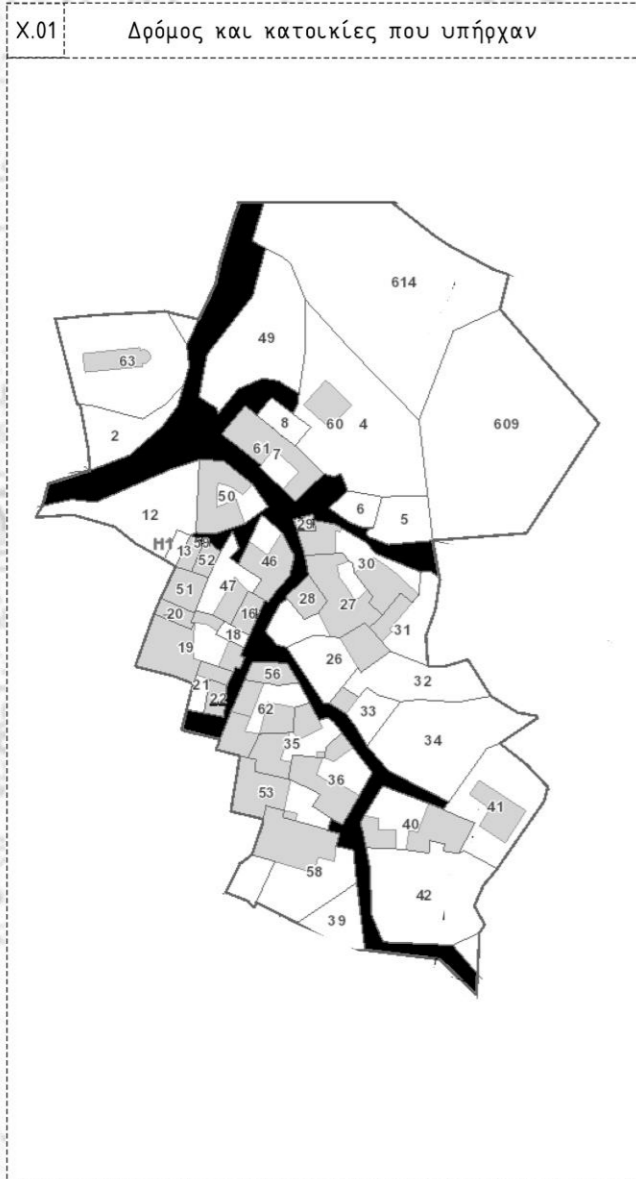
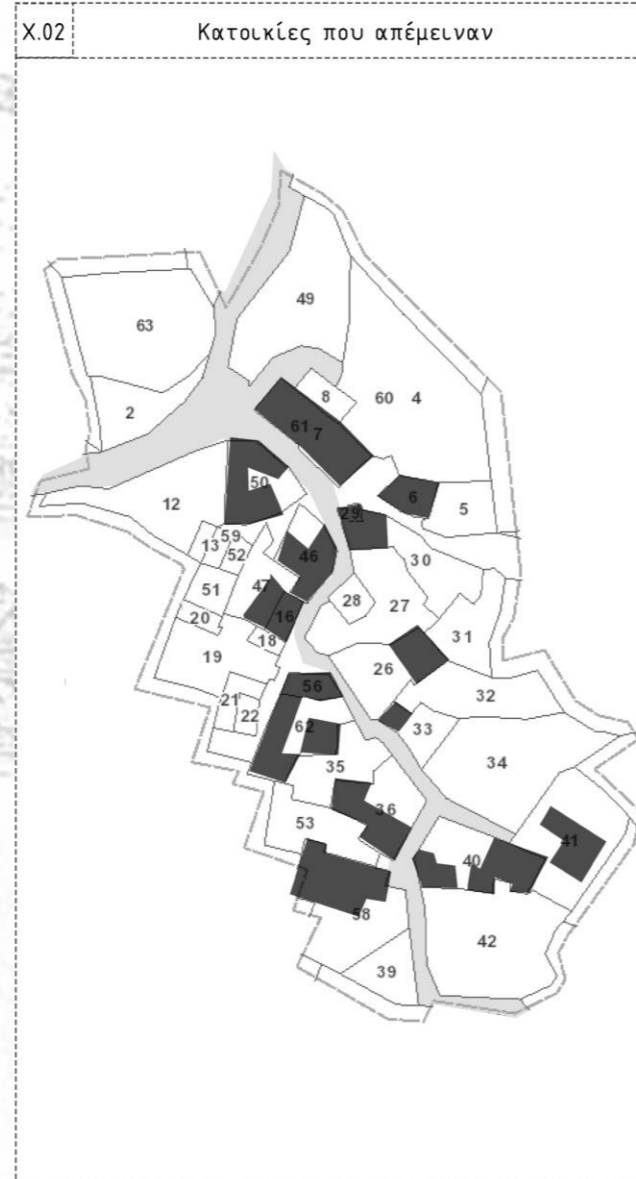
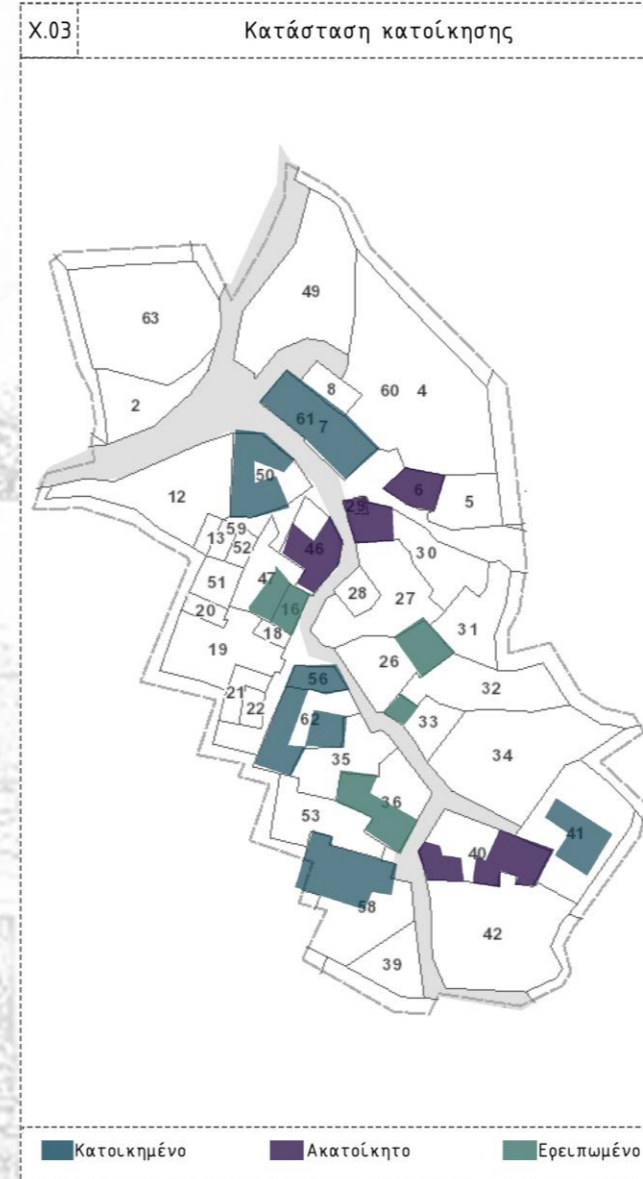
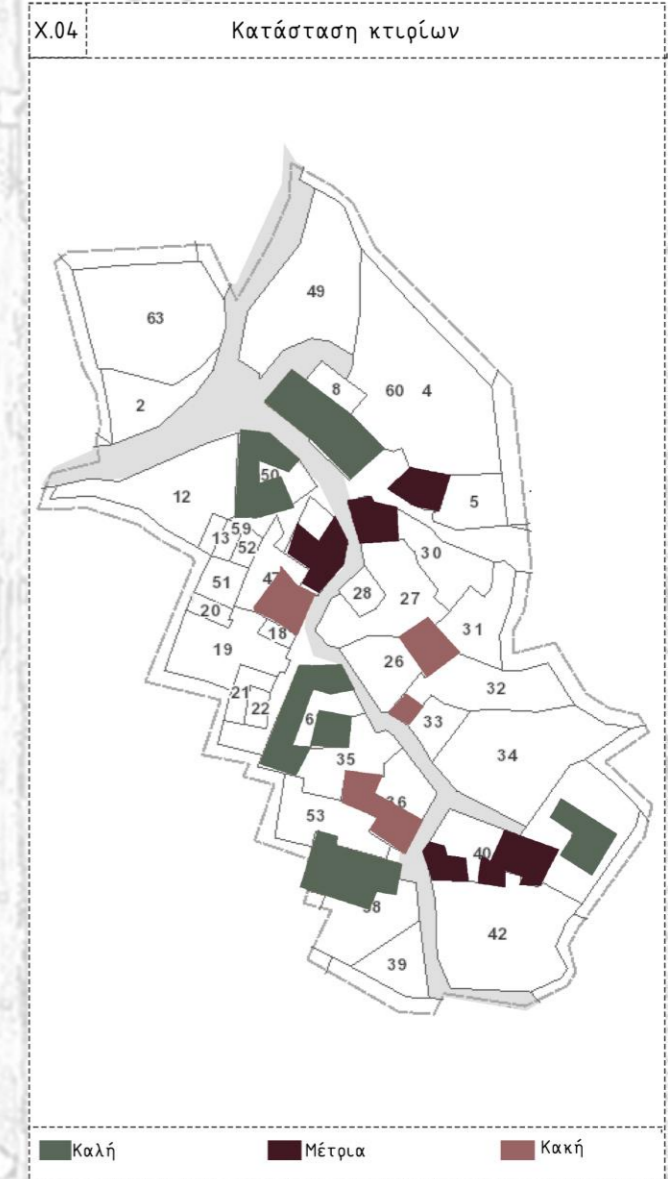
Χάρτες:

Εντοπίζεται μια κύρια αρτηρία η οποία το διασχίζει το χωριό. Στο πρώτο χάρτη εμφανίζεται ο κεντρικός δρόμος του χωριού, στο δεύτερο μια καταγραφή του κτισμένου και του άκτιστου, στο τρίτο είναι η κατάσταση κατοίκησης, δηλαδή ποια σπίτια είναι κατοικημένα, ακατοίκητα και ποια ερειπωμένα. Στο τελευταίο χάρτη φαίνεται η κατάσταση των σπιτιών, ποια σπίτια είναι σε καλή κατάσταση, μέτρια και κακή.

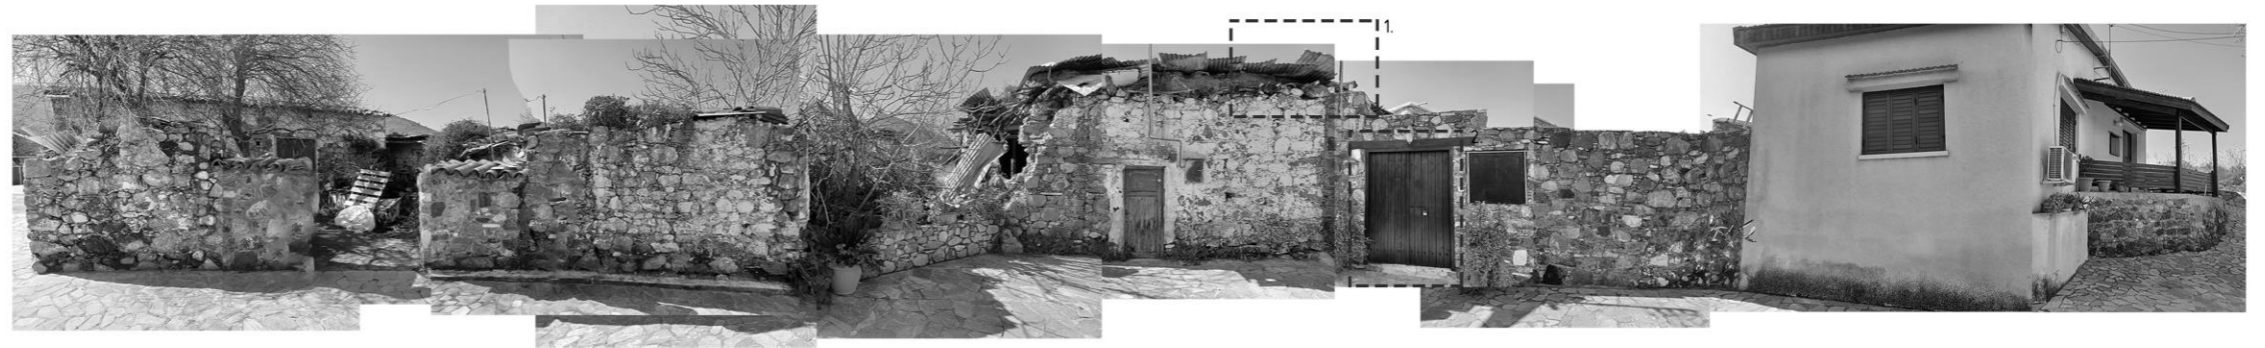
Όψη 1

Στη συγκεκριμένη όψη παρατηρούμε ότι το πλήρες επικρατεί του κενού. Επίσης καταλαβαίνουμε που υπάρχουν κλειστοί χώροι και που εσωτερικές αυλές. Στο σημείο ένα φαίνεται ότι υπάρχει κτίσμα από το τελείωμα του κτιρίου. Στο σημείο 2 πίσω από τη πόρτα υπάρχει αυλή γιατί η πόρτα δεν συνοδεύεται από παράθυρο και το ανώφλι έχει μικρό ύψος

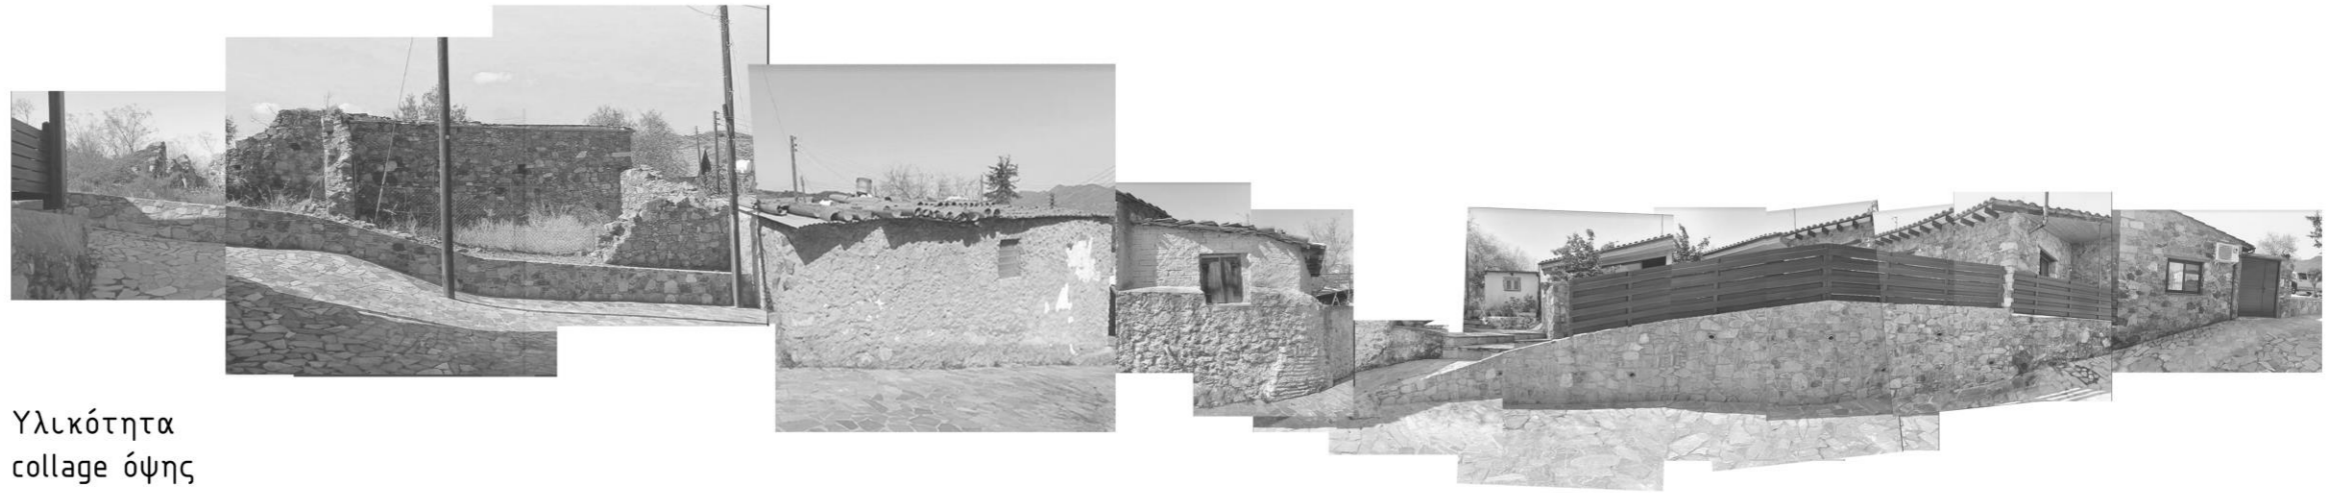
Όψη 2

Παρατηρούνται οι πετρόκτιστες προσόψεις των σπιτιών, με ελάχιστα ανοίγματα προς τον δρόμο., έως και καθόλου. Υπάρχουν περιπτώσεις όπου η πρόσβαση γίνεται απευθείας από τον δρόμο, ενώ σε άλλες η πρόσβαση επιτυγχάνεται μέσω εσωτερικής αυλής. Η υλικότητα των παραθύρων καθώς και των πορτών είναι από ξύλο.

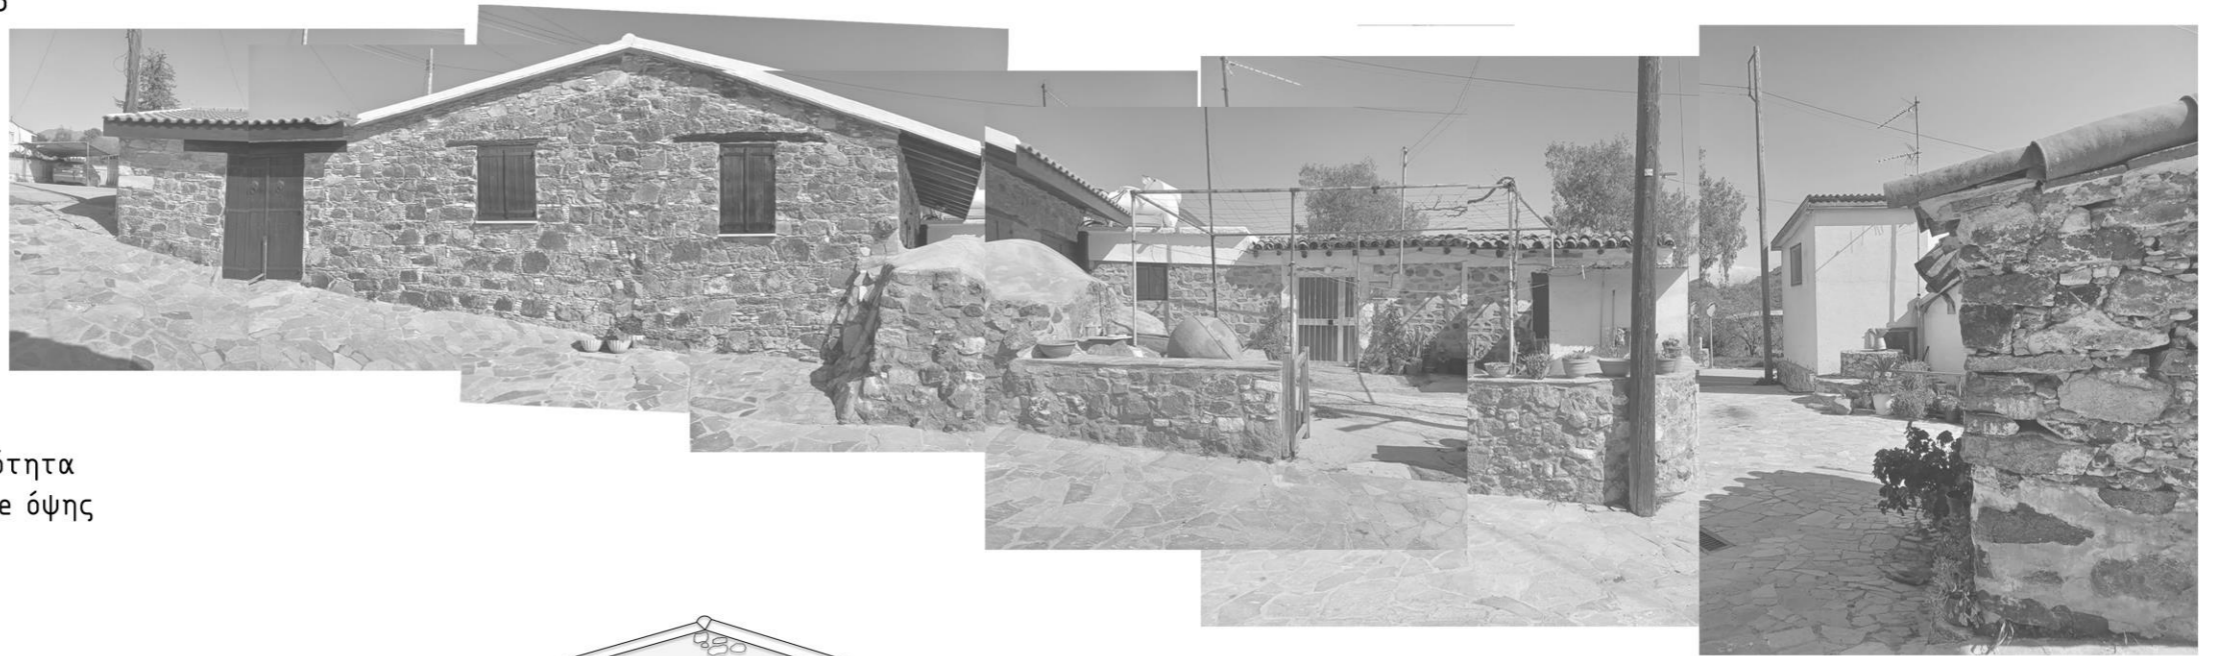
Όψη 3

Στη συγκεκριμένη όψη μπορούμε να παρατηρήσουμε την υλικότητα της τοιχοποιίας που είναι η πέτρα αλλά επίσης μπορούμε να παρατηρήσουμε την υψομετρική διαφορά του χωριού. Στο κάτω διάγραμμα βλέπουμε πως το πλήρες επικρατεί του κενού. Στο βάθος μπορούμε να δούμε το πηγάδι από το οποίο τροφοδούνταν νερό οι κάτοικοι (1).

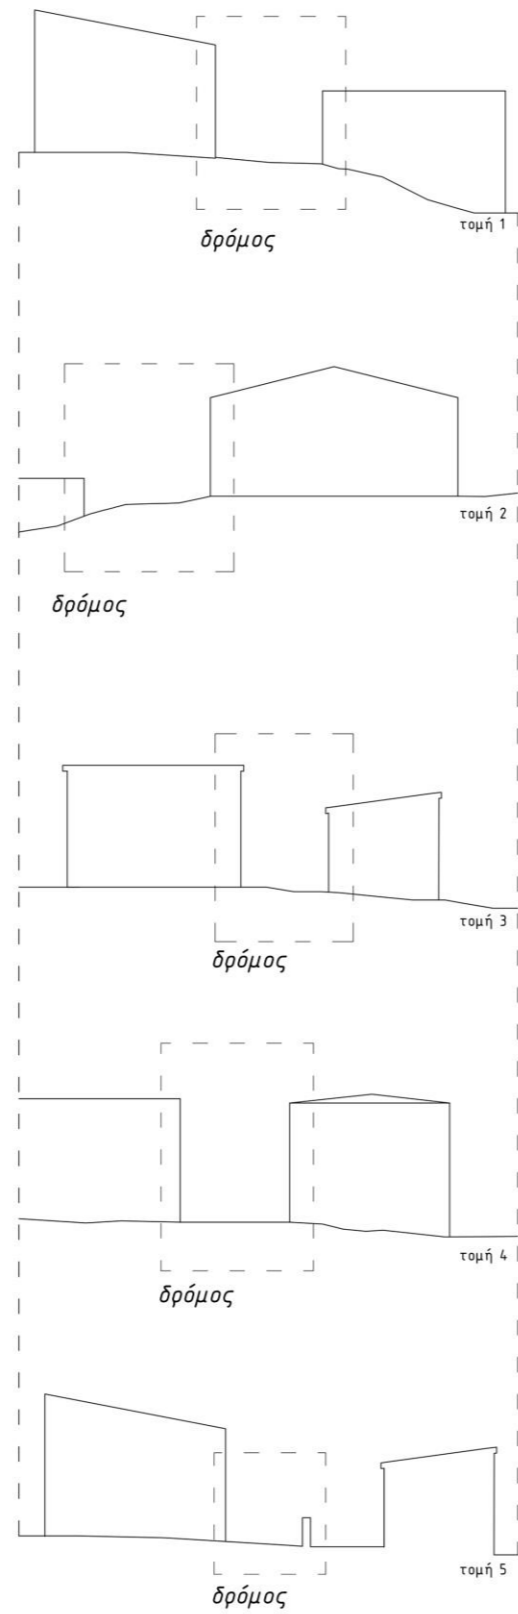
Σχέσεις δρόμου και κατοικιών-στέγες σε τομές

Καταγραφή δημόσιων περασμάτων που αφορούν πεζούς και οχήματα. Διερεύνηση της σχέσης των κατοικιών μαζί με το δρόμο, για παράδειγμα σε κάποια σημεία το δημόσιο πέρασμα έχει δεξιά και αριστερά σπίτια που έχουν ίδιο ύψος, σε άλλες περιπτώσεις το ένα είναι πιο ψηλό από το άλλο. Σε κάποια άλλα σημεία ο δρόμος έχει κτίσμα μόνο από την μια πλευρά ή μπορεί να μην έχει και καθόλου. Δεν εφάπτονται μόνο η κατοικίες στο δρόμο αλλά κάποιες φορές συνορεύει ο δρόμος με ιδιωτική αυλή.

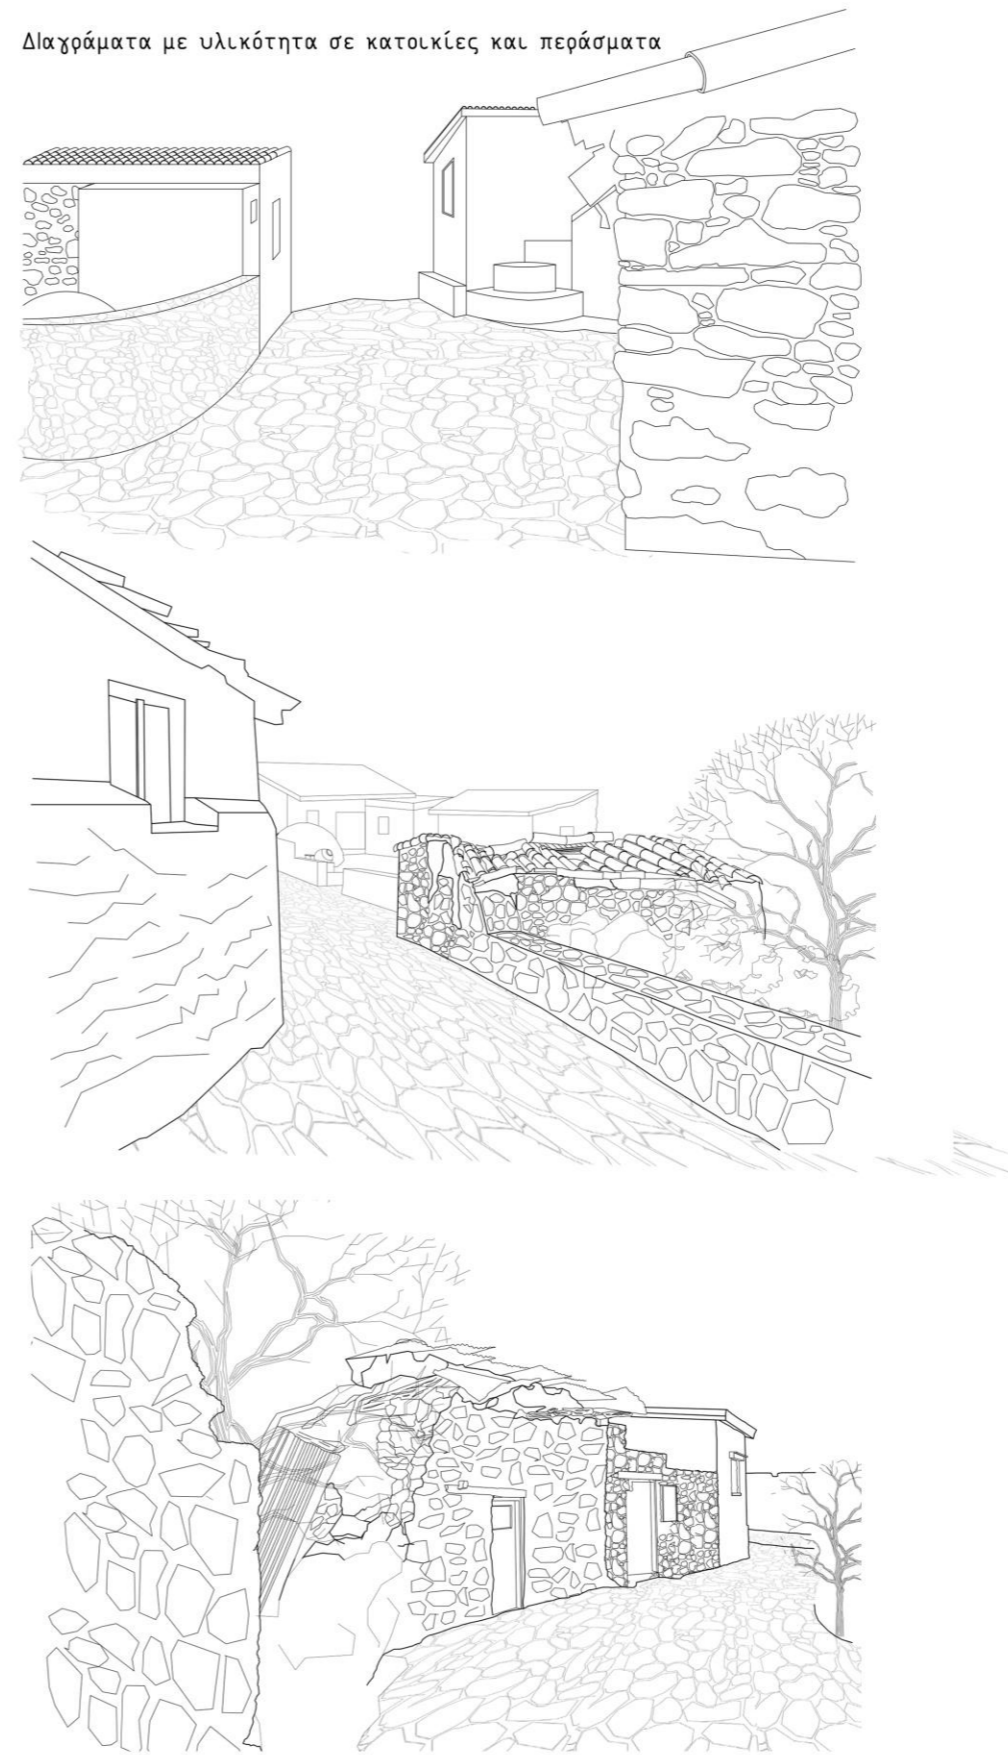
Διαγράμματα με υλικότητα σε κατοικίες και περάσματα

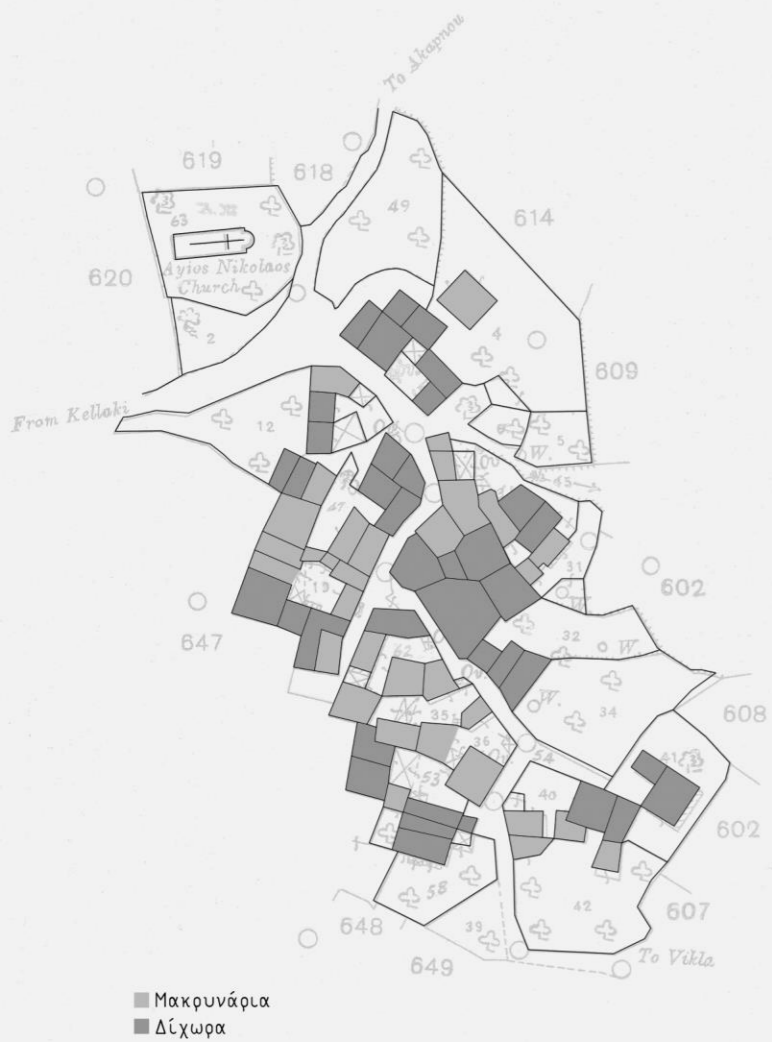
Μακρυνάρια-Δίχωρα

Παρατηρούνται δύο είδη δωματίων στη κατοικία. Το πρώτο είναι τα μακρυνάρια και το δεύτερο είναι τα δίχωρα. Τα μακρυνάρια φαίνεται να καταλαμβάνουν μικρότερο μέρος της κατοικίας εκτός και αν αποτελεί το κύριο δωμάτιο. Τα δίχωρα εμφανίζονται σε λιγότερο ποσοστό ανάπτυξης στη κοινότητα αυτή και φαίνεται να είναι μεγαλύτερα σε εμβαδόν από τα μακρυνάρια. (περίπου 65% μακρυνάρια-35% δίχωρα).

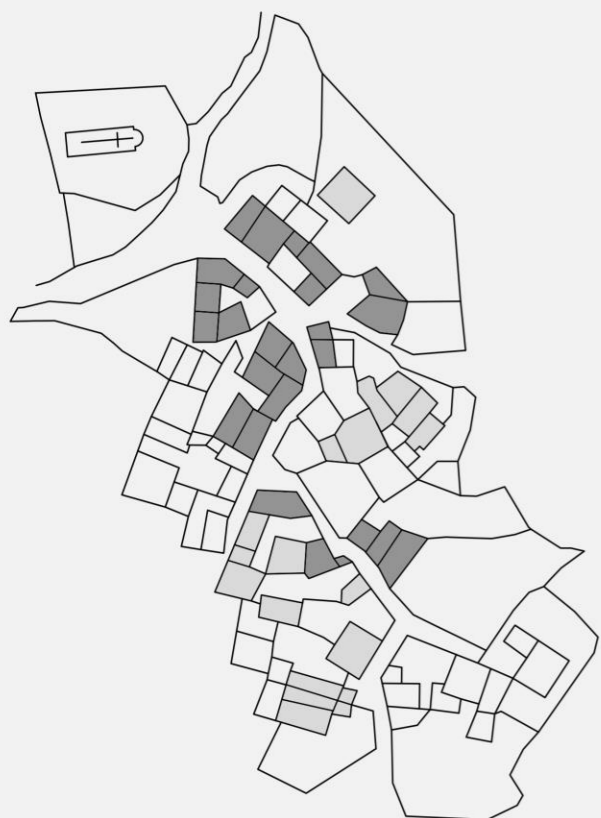
Σχέση κατοικίας με δρόμο

Παρατηρούμε σε κάποιες περιπτώσεις πως η κύρια είσοδος στην κατοικία βρίσκεται στον δρόμο, ενώ σε άλλες περιπτώσεις, βλέπουμε ο δρόμος να έχει σχέση πρώτα με την αυλή και μετά την είσοδο μέσα στην κατοικία. Η συχνότητα που παρατηρείται είναι περισσότερο η πρόσβαση από τον δρόμο, αφού περνά ένας κεντρικός δρόμος ενδιάμεσα από τα σπίτια.

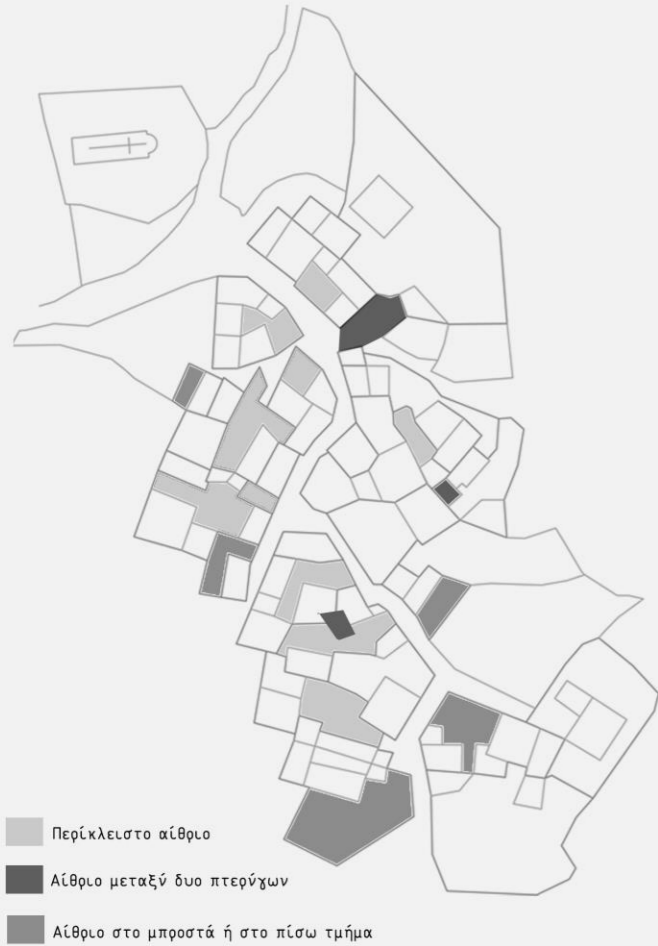
Διάταξη κατοικίας σε σχέση με το αίθριο

Οι κατοικίες αποτελούνται από επιμέρους δωμάτια που αναπτύσσονται με διάφορους τρόπους. Στις περισσότερες εμφανίζονται εσωτερικές αυλές όπου διακρίνονται σε τρεις κατηγορίες, η πρώτη είναι οι περικλειστές αυλές, η δεύτερη περίπτωση είναι όταν η αυλή βρίσκεται ανάμεσα από επιμέρους δωμάτια της κατοικίας και η τρίτη όταν αναπτύσσεται στο μπροστά ή στο πίσω μέρος των σπιτιών.

Είναι εμφανές πως στο χωριό οι περισσότερες αυλές είναι περικλειστές, οι αυλές που αναπτύσσονται μεταξύ δυο σπιτιών είναι ελάχιστες.

Επίσης πολλές αυλές εφάπτονται με το δημόσιο περάσμα. Παρατηρούμε διαφορετικές σχέσεις μεταξύ των αυλών, των κατοικιών και του δρόμου όπως φαίνονται στις τομές.

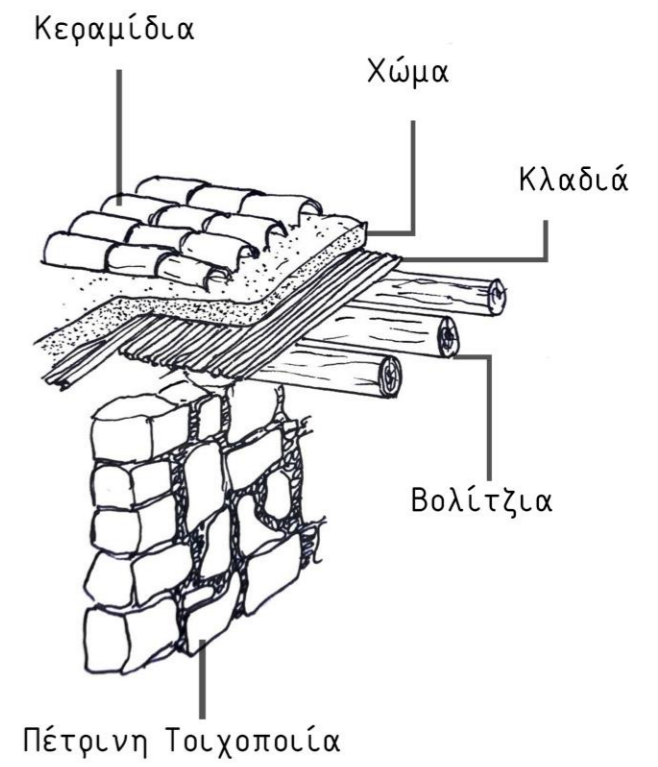
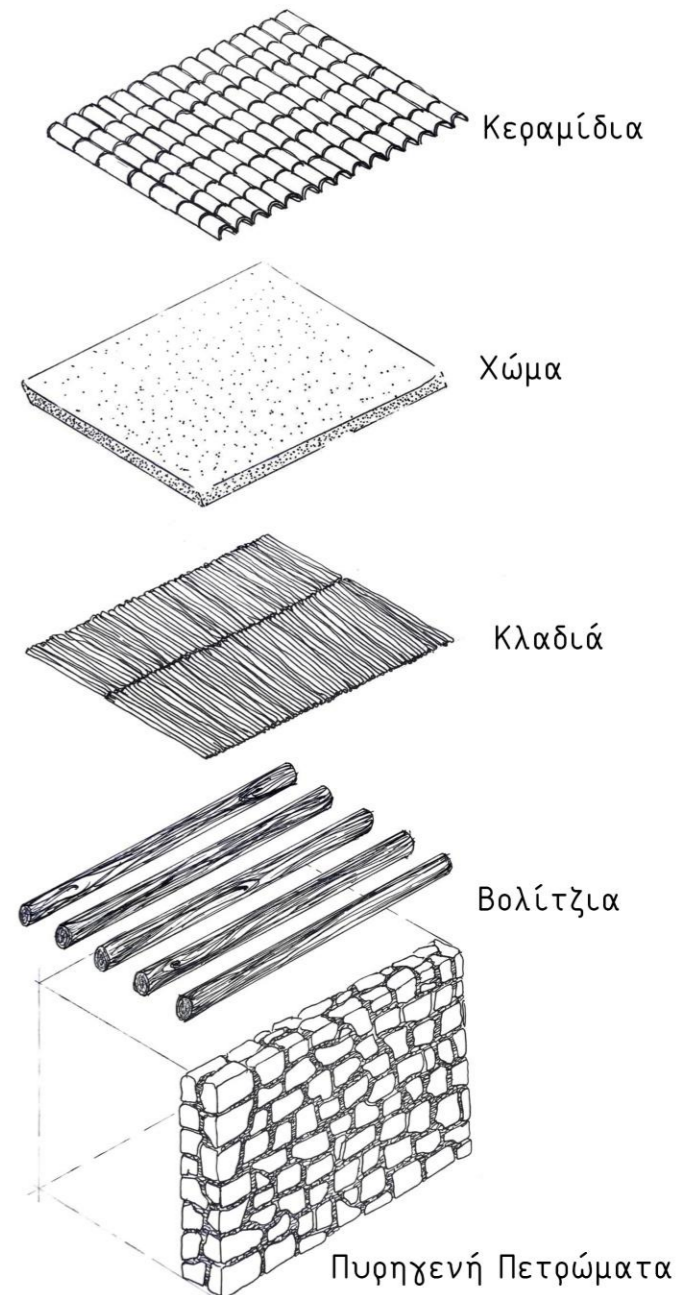
Υλικότητα Στέγης

Υπάρχουν δύο είδη στεγών οι οποίες εντοπίζονται στα κτίσματα του Κλωναριού. Η πρώτη αποτελείται από τις μονοκλινείς στέγες και η δεύτερη κατηγορία αποτελείται από δικλινείς στέγες, οι οποίες παρατηρούνται στα δίχωρα. Ο πιο συνηθισμένος τύπος στέγασης αποτελείται από βολίτζια, κλαδιά, σανίδια και κερζμύδια.

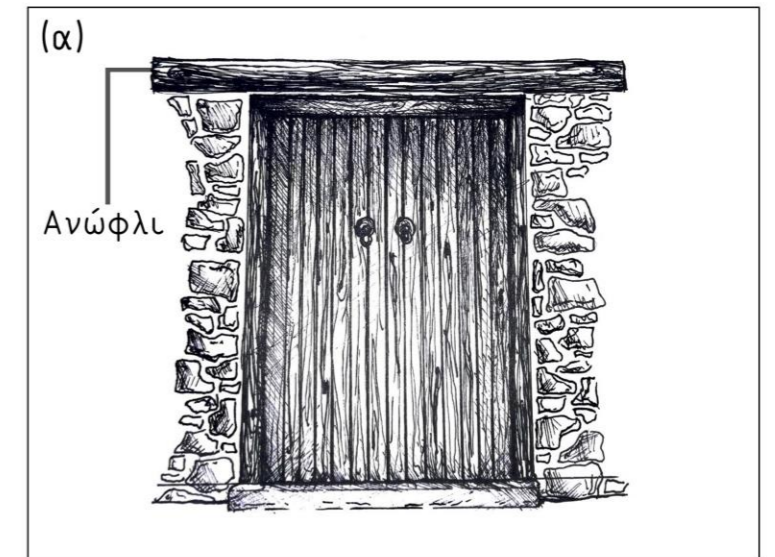
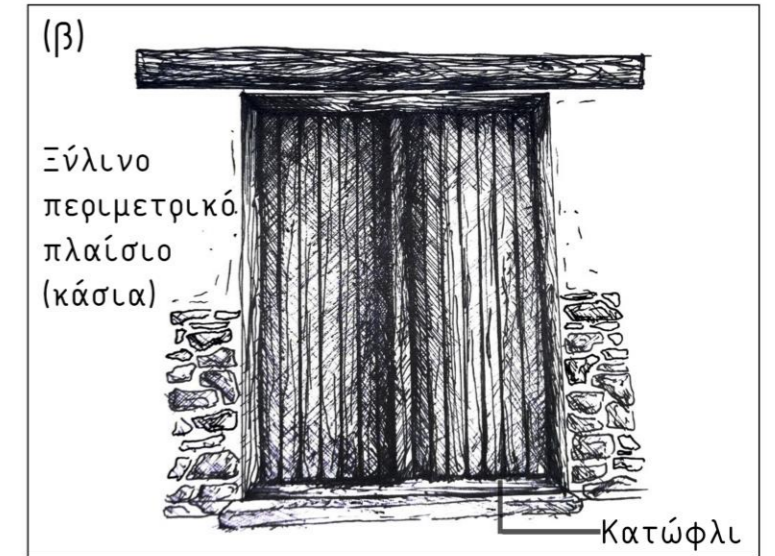
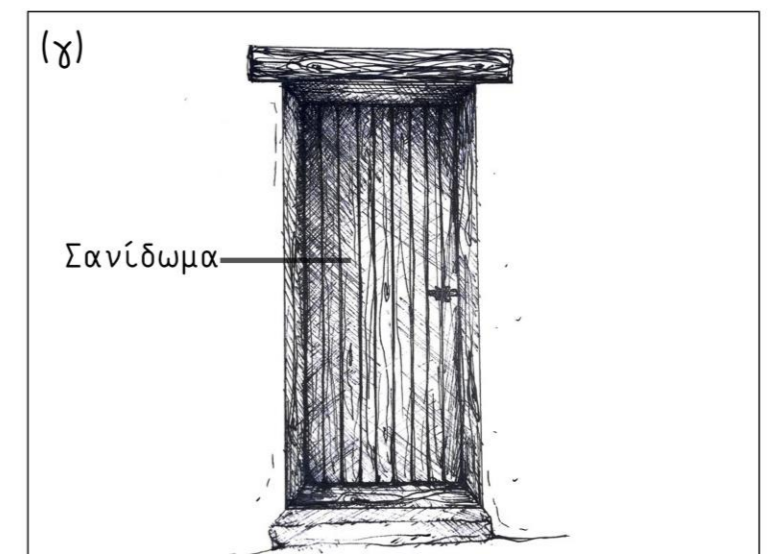
Υλικότητα Θυρών

Παρατηρήθηκαν τρία διαφορετικά είδη θυρών στο χωρίο. Αρχικά υπήρχε η δίφυλλη σανιδωτή ξύλινη πόρτα με ξύλινο πλαίσιο και ξύλινο ανώφλι, όπου ήταν και οι περισσότερες (α). Σε πολύ λίγες περιπτώσεις παρατηρούνταν εκτός από την κάσια της πόρτας και ένα κατώφλι(β). Επίσης υπήρχαν λιγοστές μονόφυλλες ξύλινες, σανιδωτές θύρες (γ).

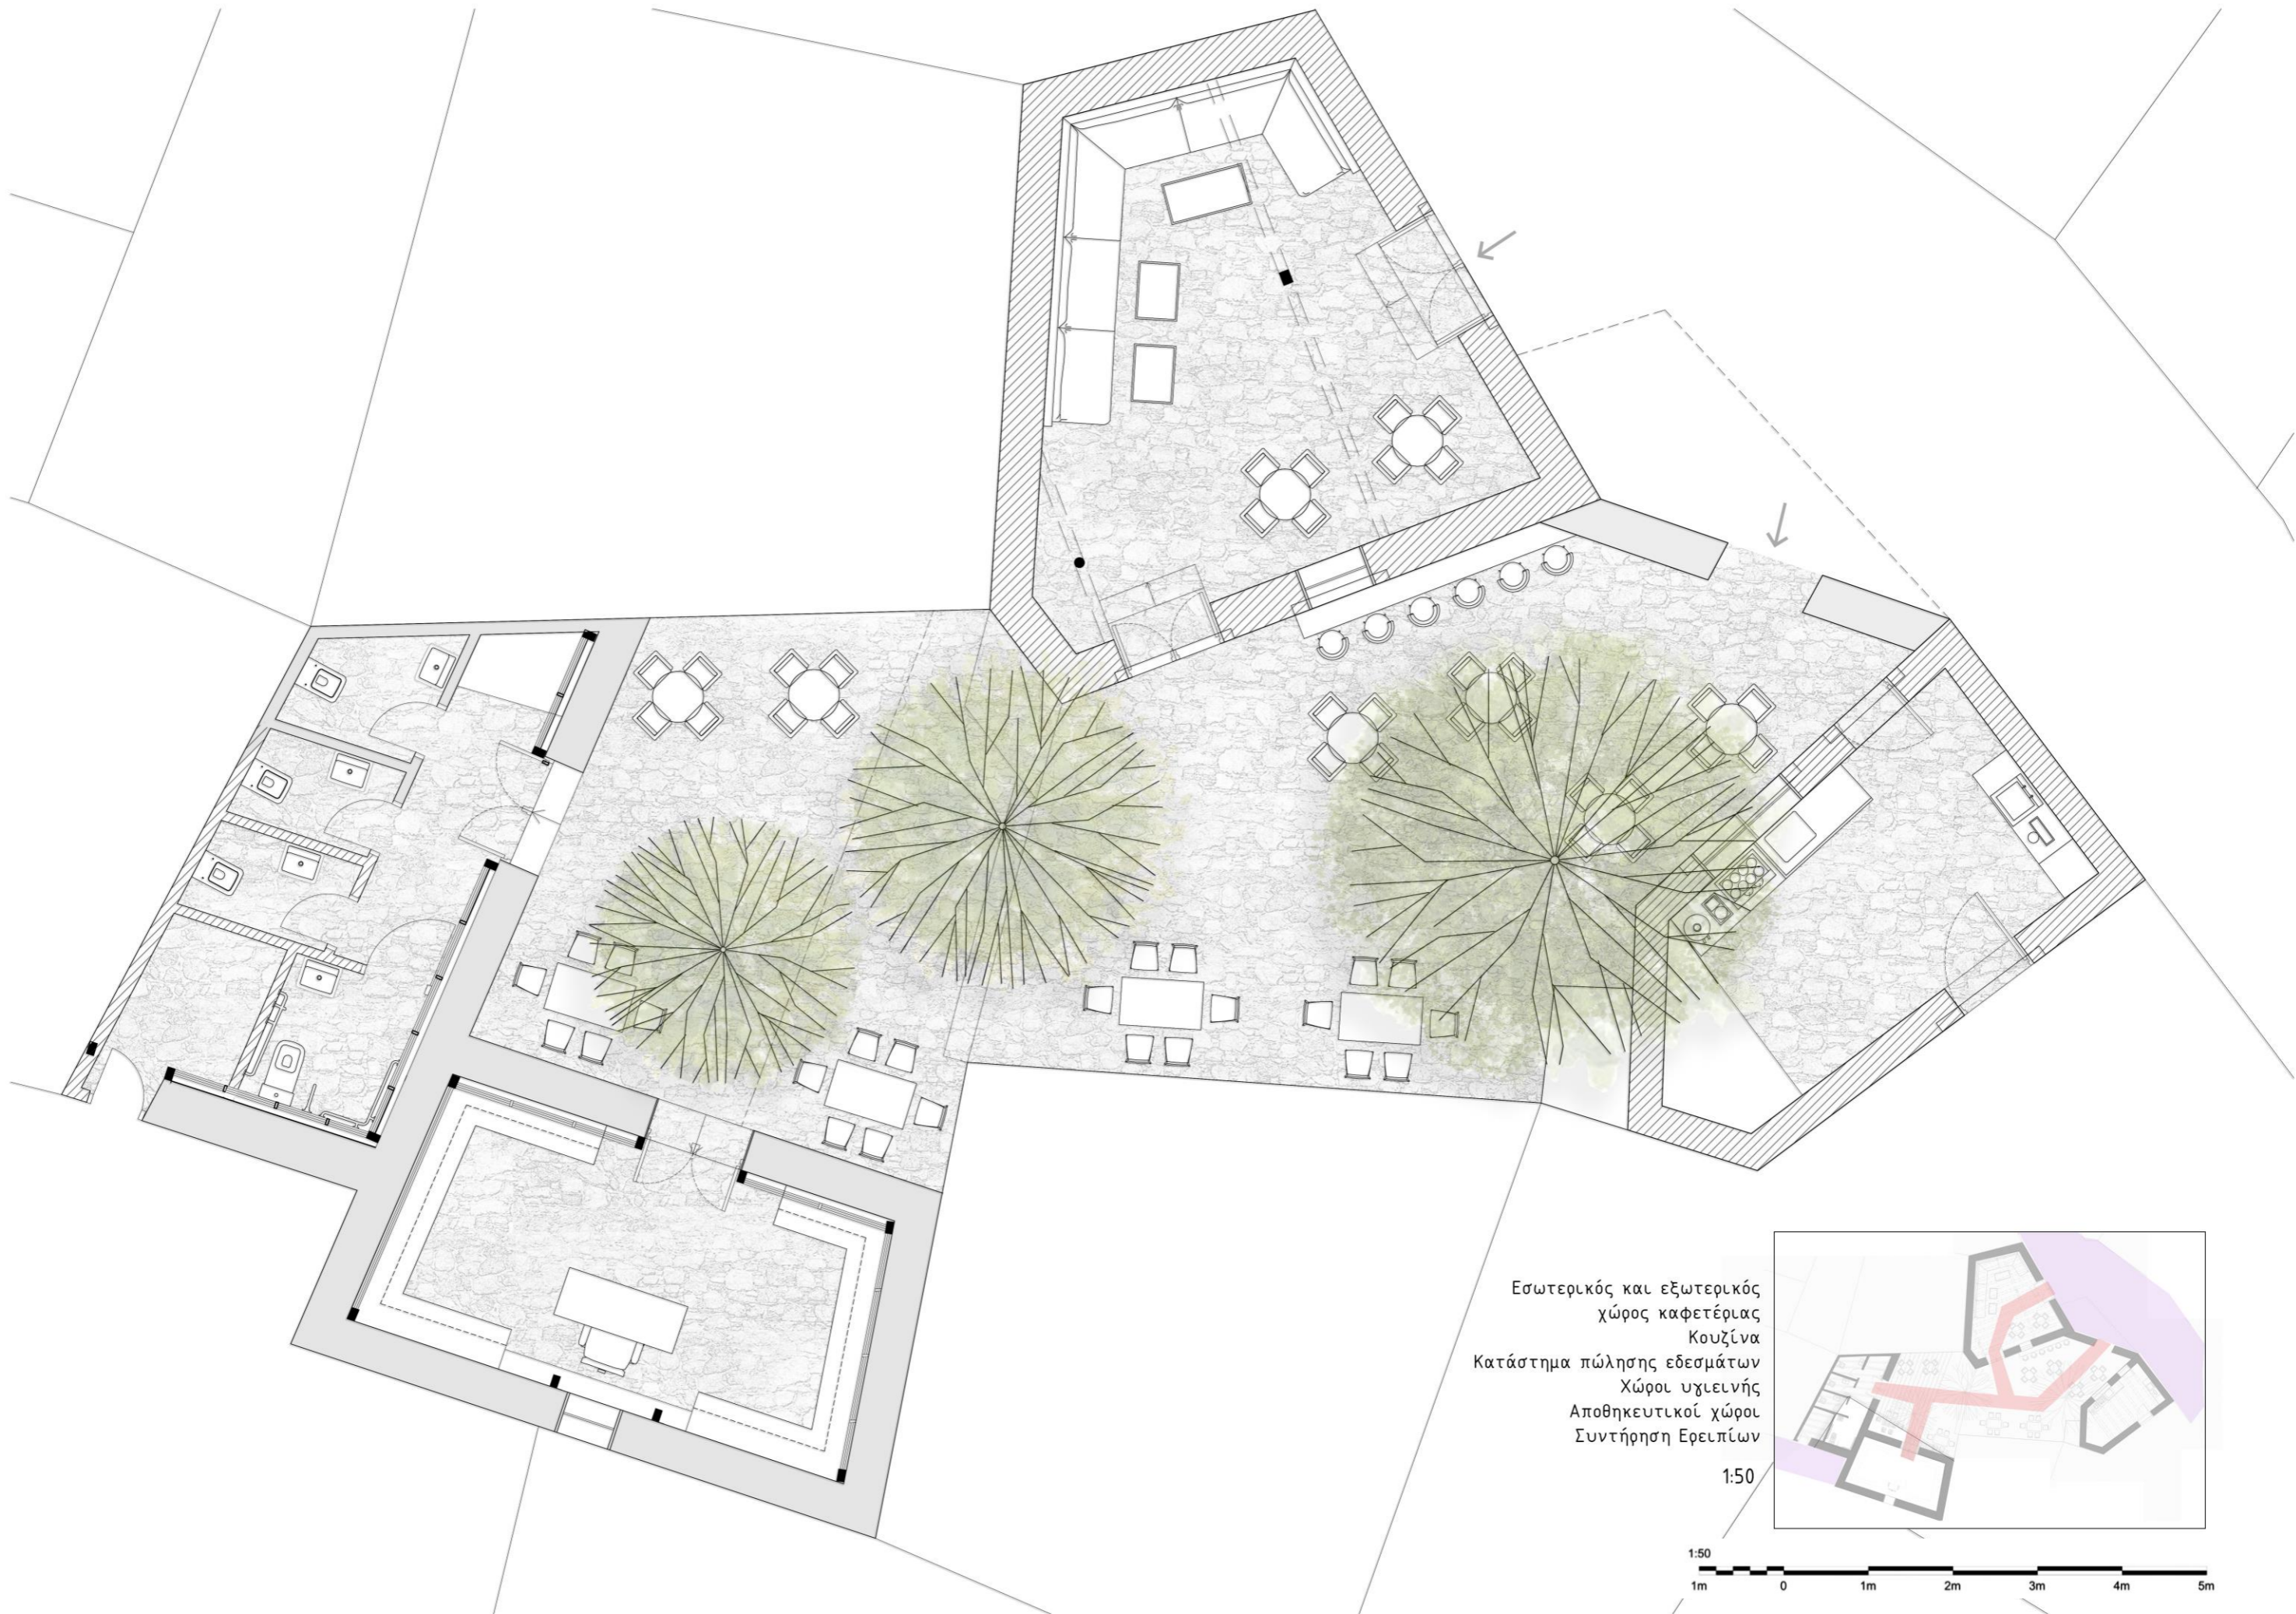
Εσωτερικός και εξωτερικός
χώρος καφετέριας
Κουζίνα
Κατάστημα πώλησης εδεσμάτων
Χώροι υγιεινής
Αποθηκευτικοί χώροι
Συντήρηση Ερειπίων
