ΜΑΛΛΙΑ-ΕΠΑΡΧΙΑ ΛΕΜΕΣΟΥ

ΕΛΛΗΝΟΚΥΠΡΙΑΚΗ ΓΕΙΤΟΝΙΑ

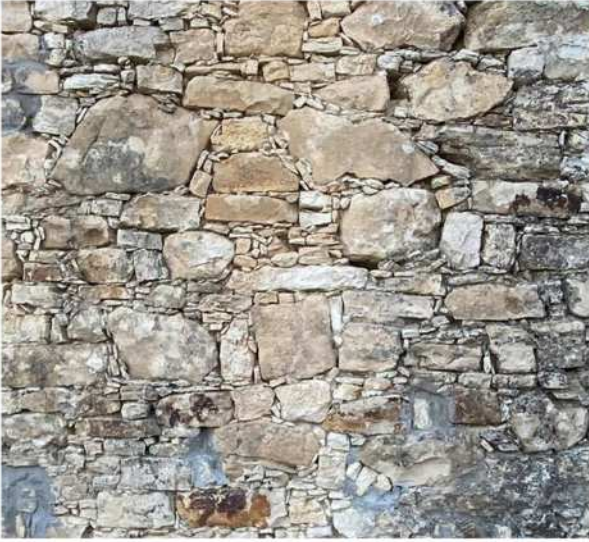
τοιχοποιία με ακανόνιστη διάταξη με χρήση διαφορετικού μεγέθους λίθων

Το πρώτο είδος τοιχοποιίας το παρατηρούμε σε σπίτια όχι προσφατά φτιαγμένα σε αντίθεση με το δεύτερο είδος τοιχοποιίας όπου το παρατηρούμε σε προσφατά φτιαγμένα κτήρια. Το τρίτο είδος το παρατηρούμε σε τοιχοποιίες στους δρόμους

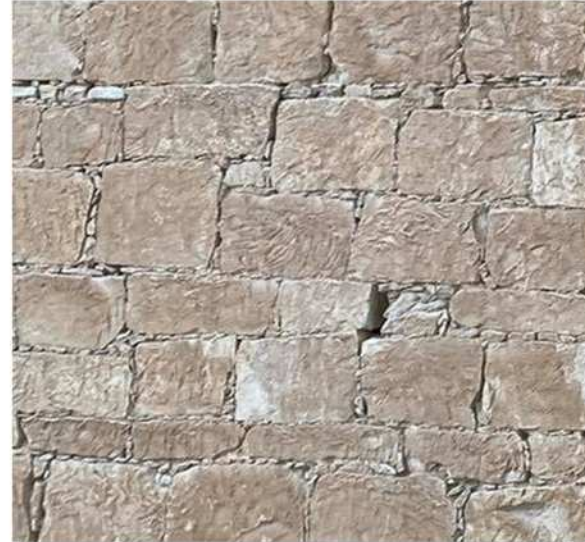
τοιχοποιία με χρήση ίδιου μεγέθους λίθων με τη χρήση χαλικώματος για αρμούς

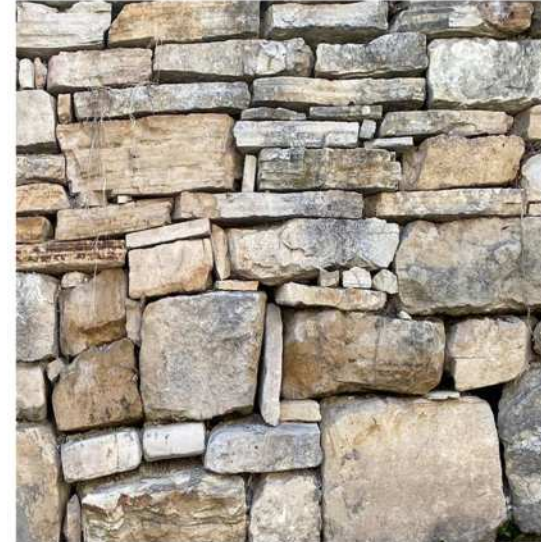
τοιχοποιία με οριζόντια διάταξη διαφορετικού μεγέθους λίθων με πλακοειδής μορφή (χρήση ραμμάτων)

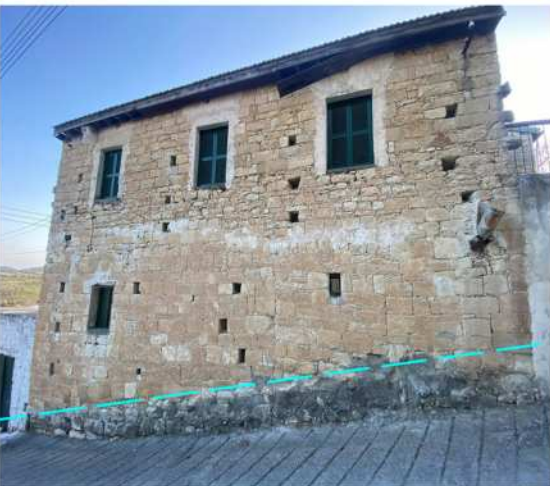
Στο κάτω μέρος του κτηρίου βλέπουμε ότι χρησιμοποίησαν πιο μεγάλες πέτρες και στο πιο πάνω μέρος τοποθέτησαν άλλο είδος πέτρας

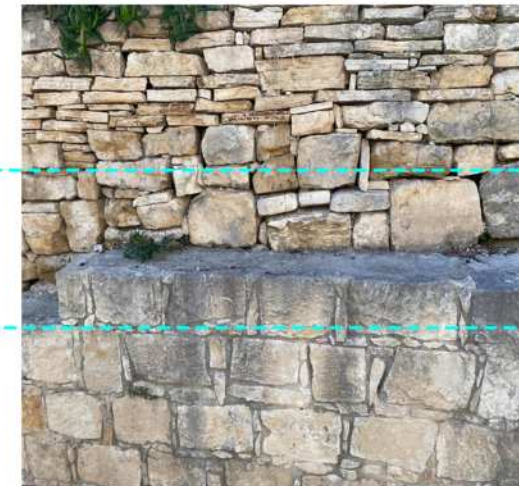
Εδώ φαίνεται η μετεπειτα επεμβαση σε τοιχοποιίες στο χωριο

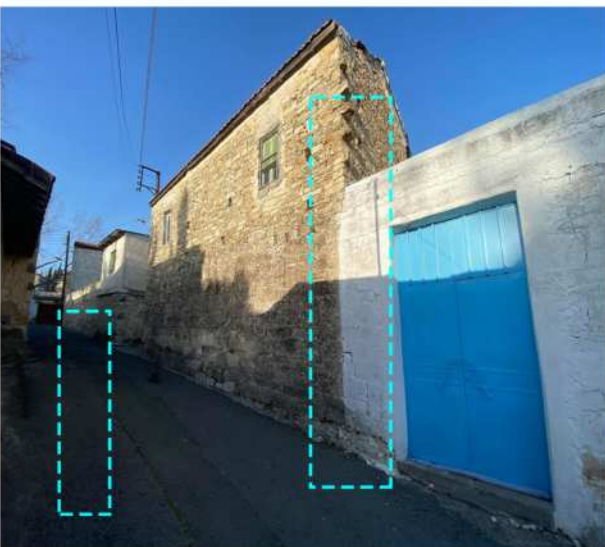
τα κτίσματα στο χωριο βρίσκονται σε μετωπική διάταξη και η διαφοροποίηση των κτισμάτων είναι εμφανής.

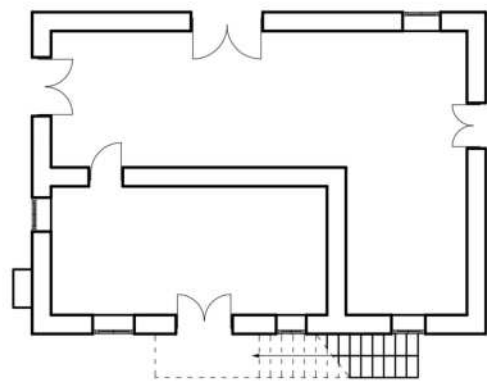
Κάτοψη Υφιστάμενου Ισογείου

Η υφιστάμενη οικοδομή είναι μια εγκαταλελειμμένη διώροφη κατοικία που βρίσκεται στα όρια του χωριού. Παρόλο που η οικοδομή δεν χρησιμοποιείται πια είναι σε σχετικά καλή κατάσταση εσωτερικά και εξωτερικά. Από τα υλικά φαίνεται να είναι κάπως μεταγενέστερη από τις υπόλοιπες του χωριού και μάλιστα υπάρχει και η πιθανότητα να έγινε κάποιο είδος διατήρησης μιας και βρέθηκαν αρκετοί εσωτερικοί τοίχοι και πατώματα επενδυμένα με σκυρόδεμα. Στον κάτω όροφο που πιθανόν να βρισκότουσαν οι δημόσιες λειτουργίες της οικίας υπάρχει ένα πιθανό μακρινάρι και διαχωρίζεται σε 2 χώρους. Ο πιο μικρός χώρος προς την αυλή πιθανότατα υπήρχε σαν ένα είδος εισόδου. Στον επάνω όροφο υπάρχει μια βεράντα με κατεύθυνση προς την αυλή και η πρόσβαση σε αυτόν φαίνεται να γινόταν μέσω της εξωτερικής σκάλας. Το εσωτερικό του ορόφου είναι χωρισμένο σε τρία δωμάτια που έχουν πρόσβαση από την βεράντα αλλά δεν έχουν μεταξύ τους πόρτες. Φαίνεται λοιπόν ότι στον πάνω όροφο ο “κοινόχρηστος χώρος”, ο χώρος συνάντησης, ήταν η βεράντα.
