αρη 311, Παραδοσιακή Αρχιτεκτονική και Σύγχρονοι Προβληματισμοί, εαρινό εξάμηνο 2009, Συντήρηση, αποκατάσταση και επέμβαση σε παραδοσιακή οικοδομή στη Γαλάτα

Άννα-Κλάρα Βελτσίστα, Ιωάννα Θεοδοσίου, Άννα Μιχαηλίδου, Ελένη Σπανού

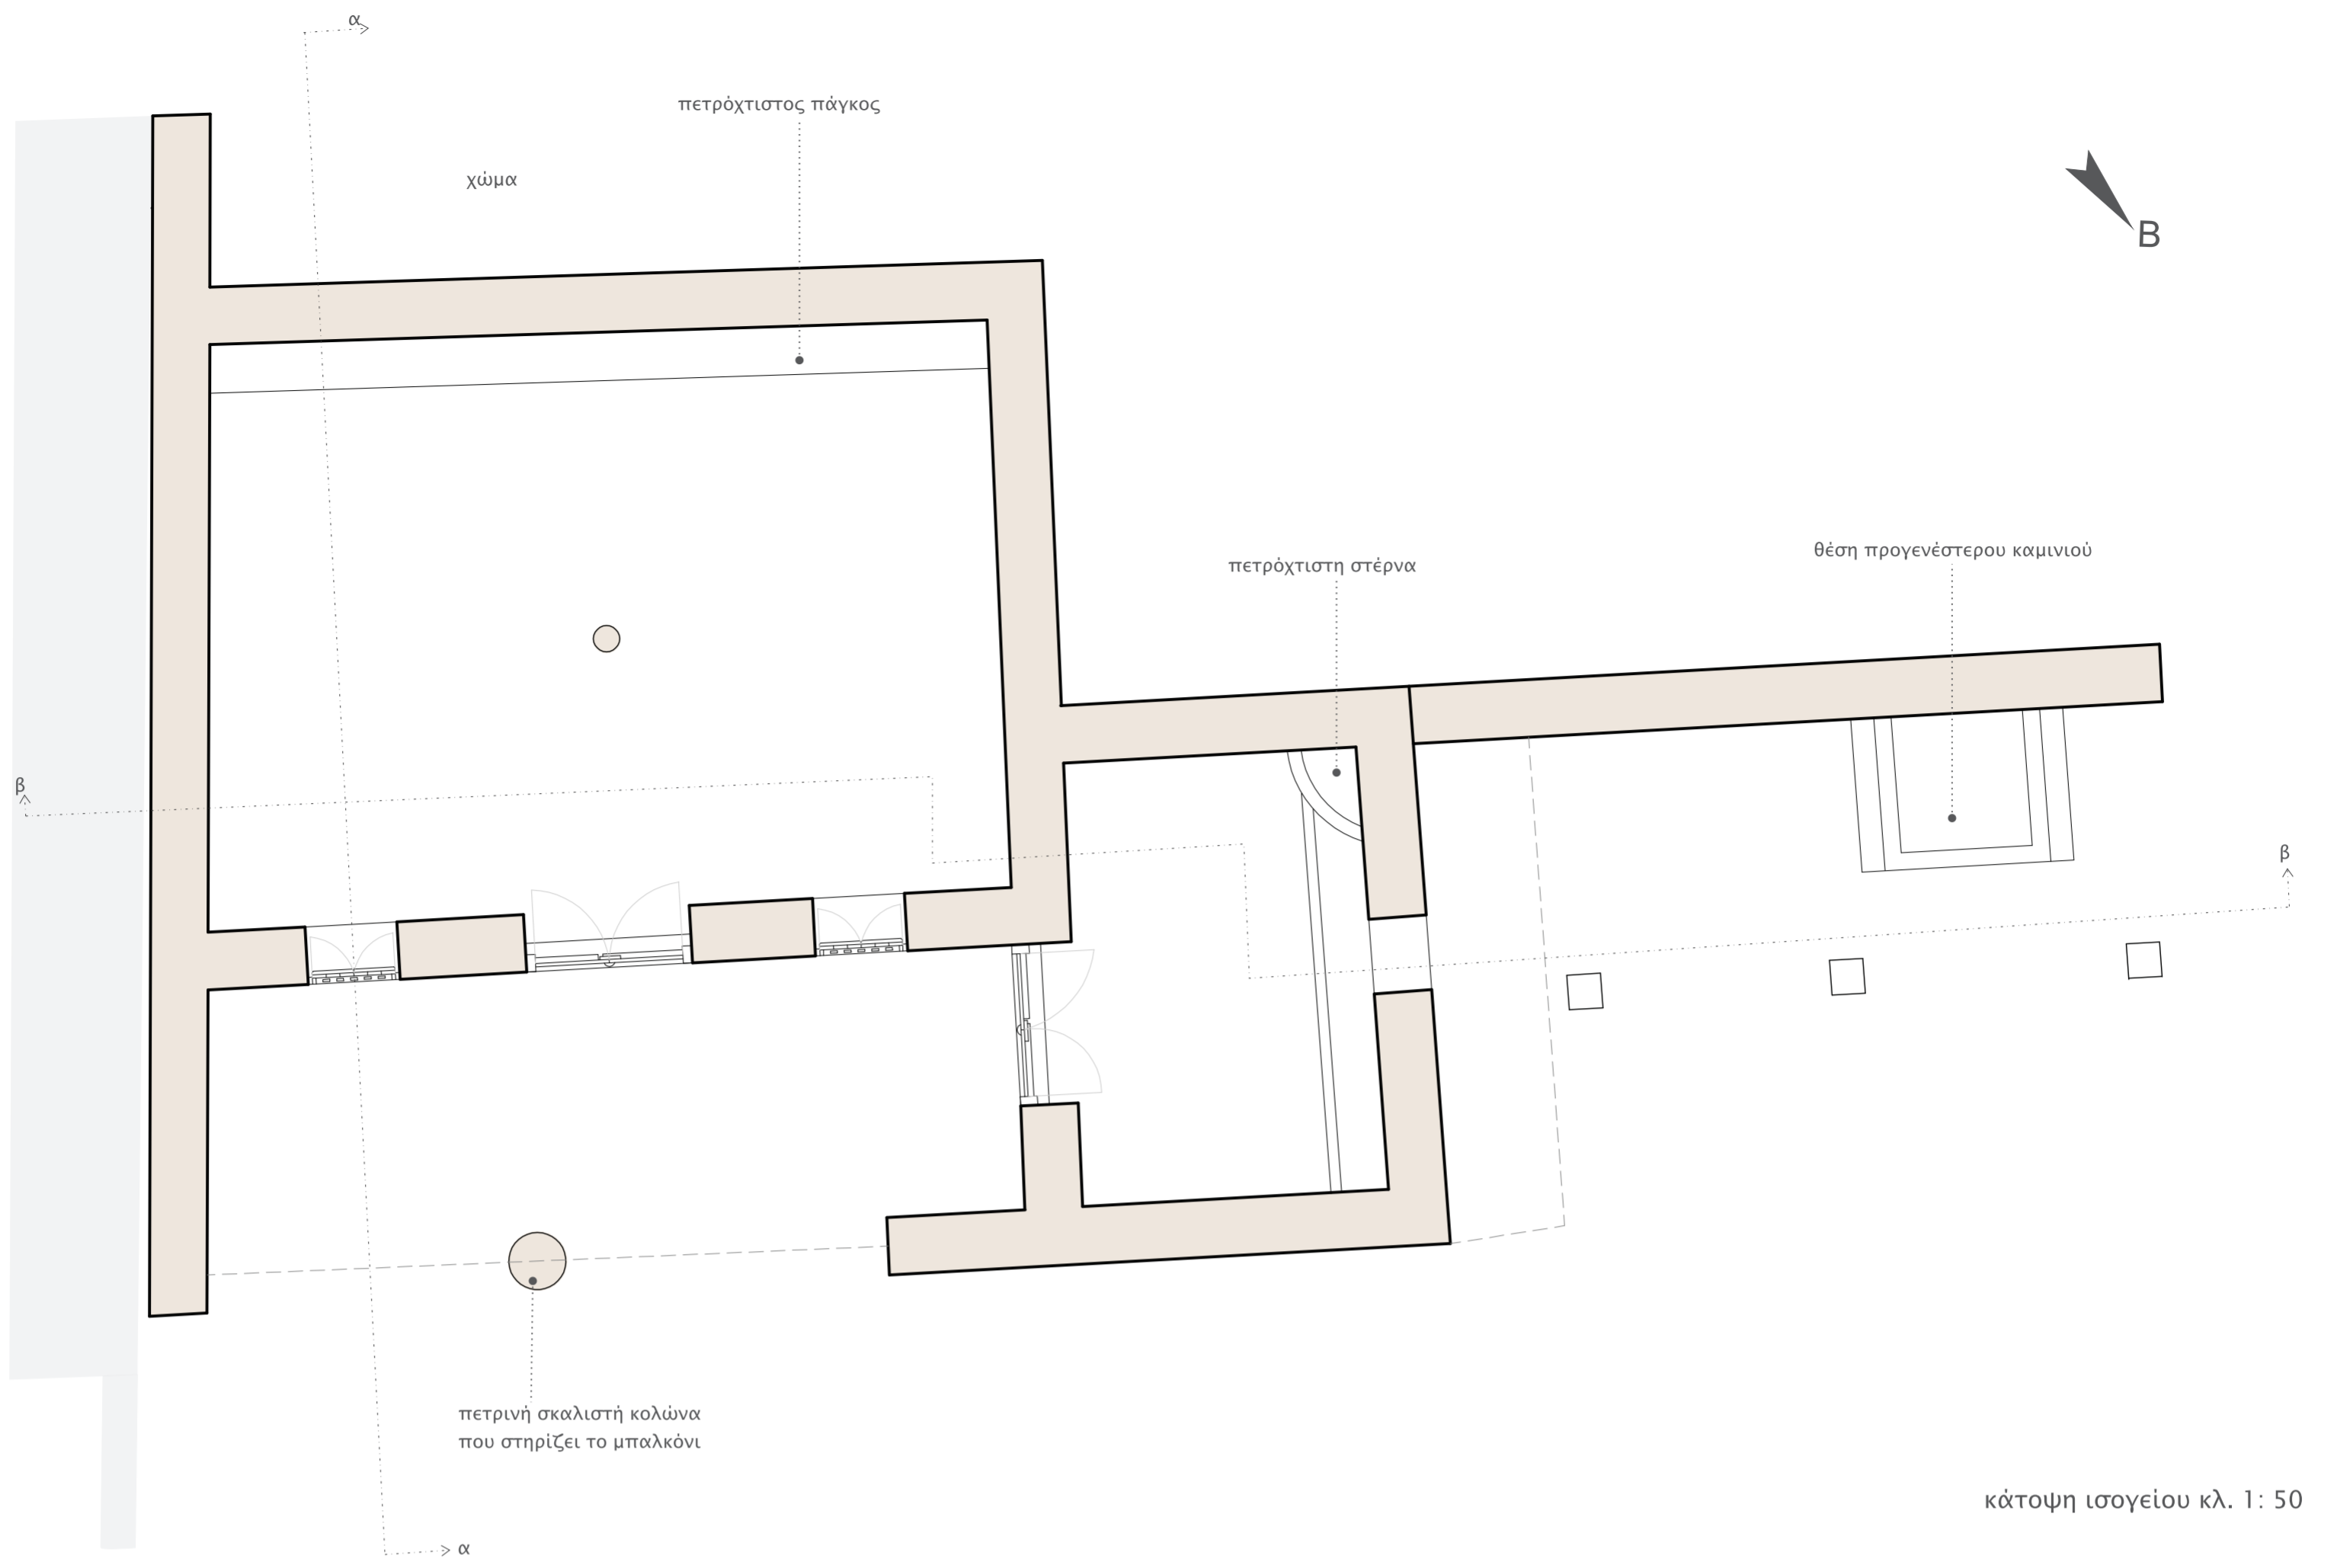
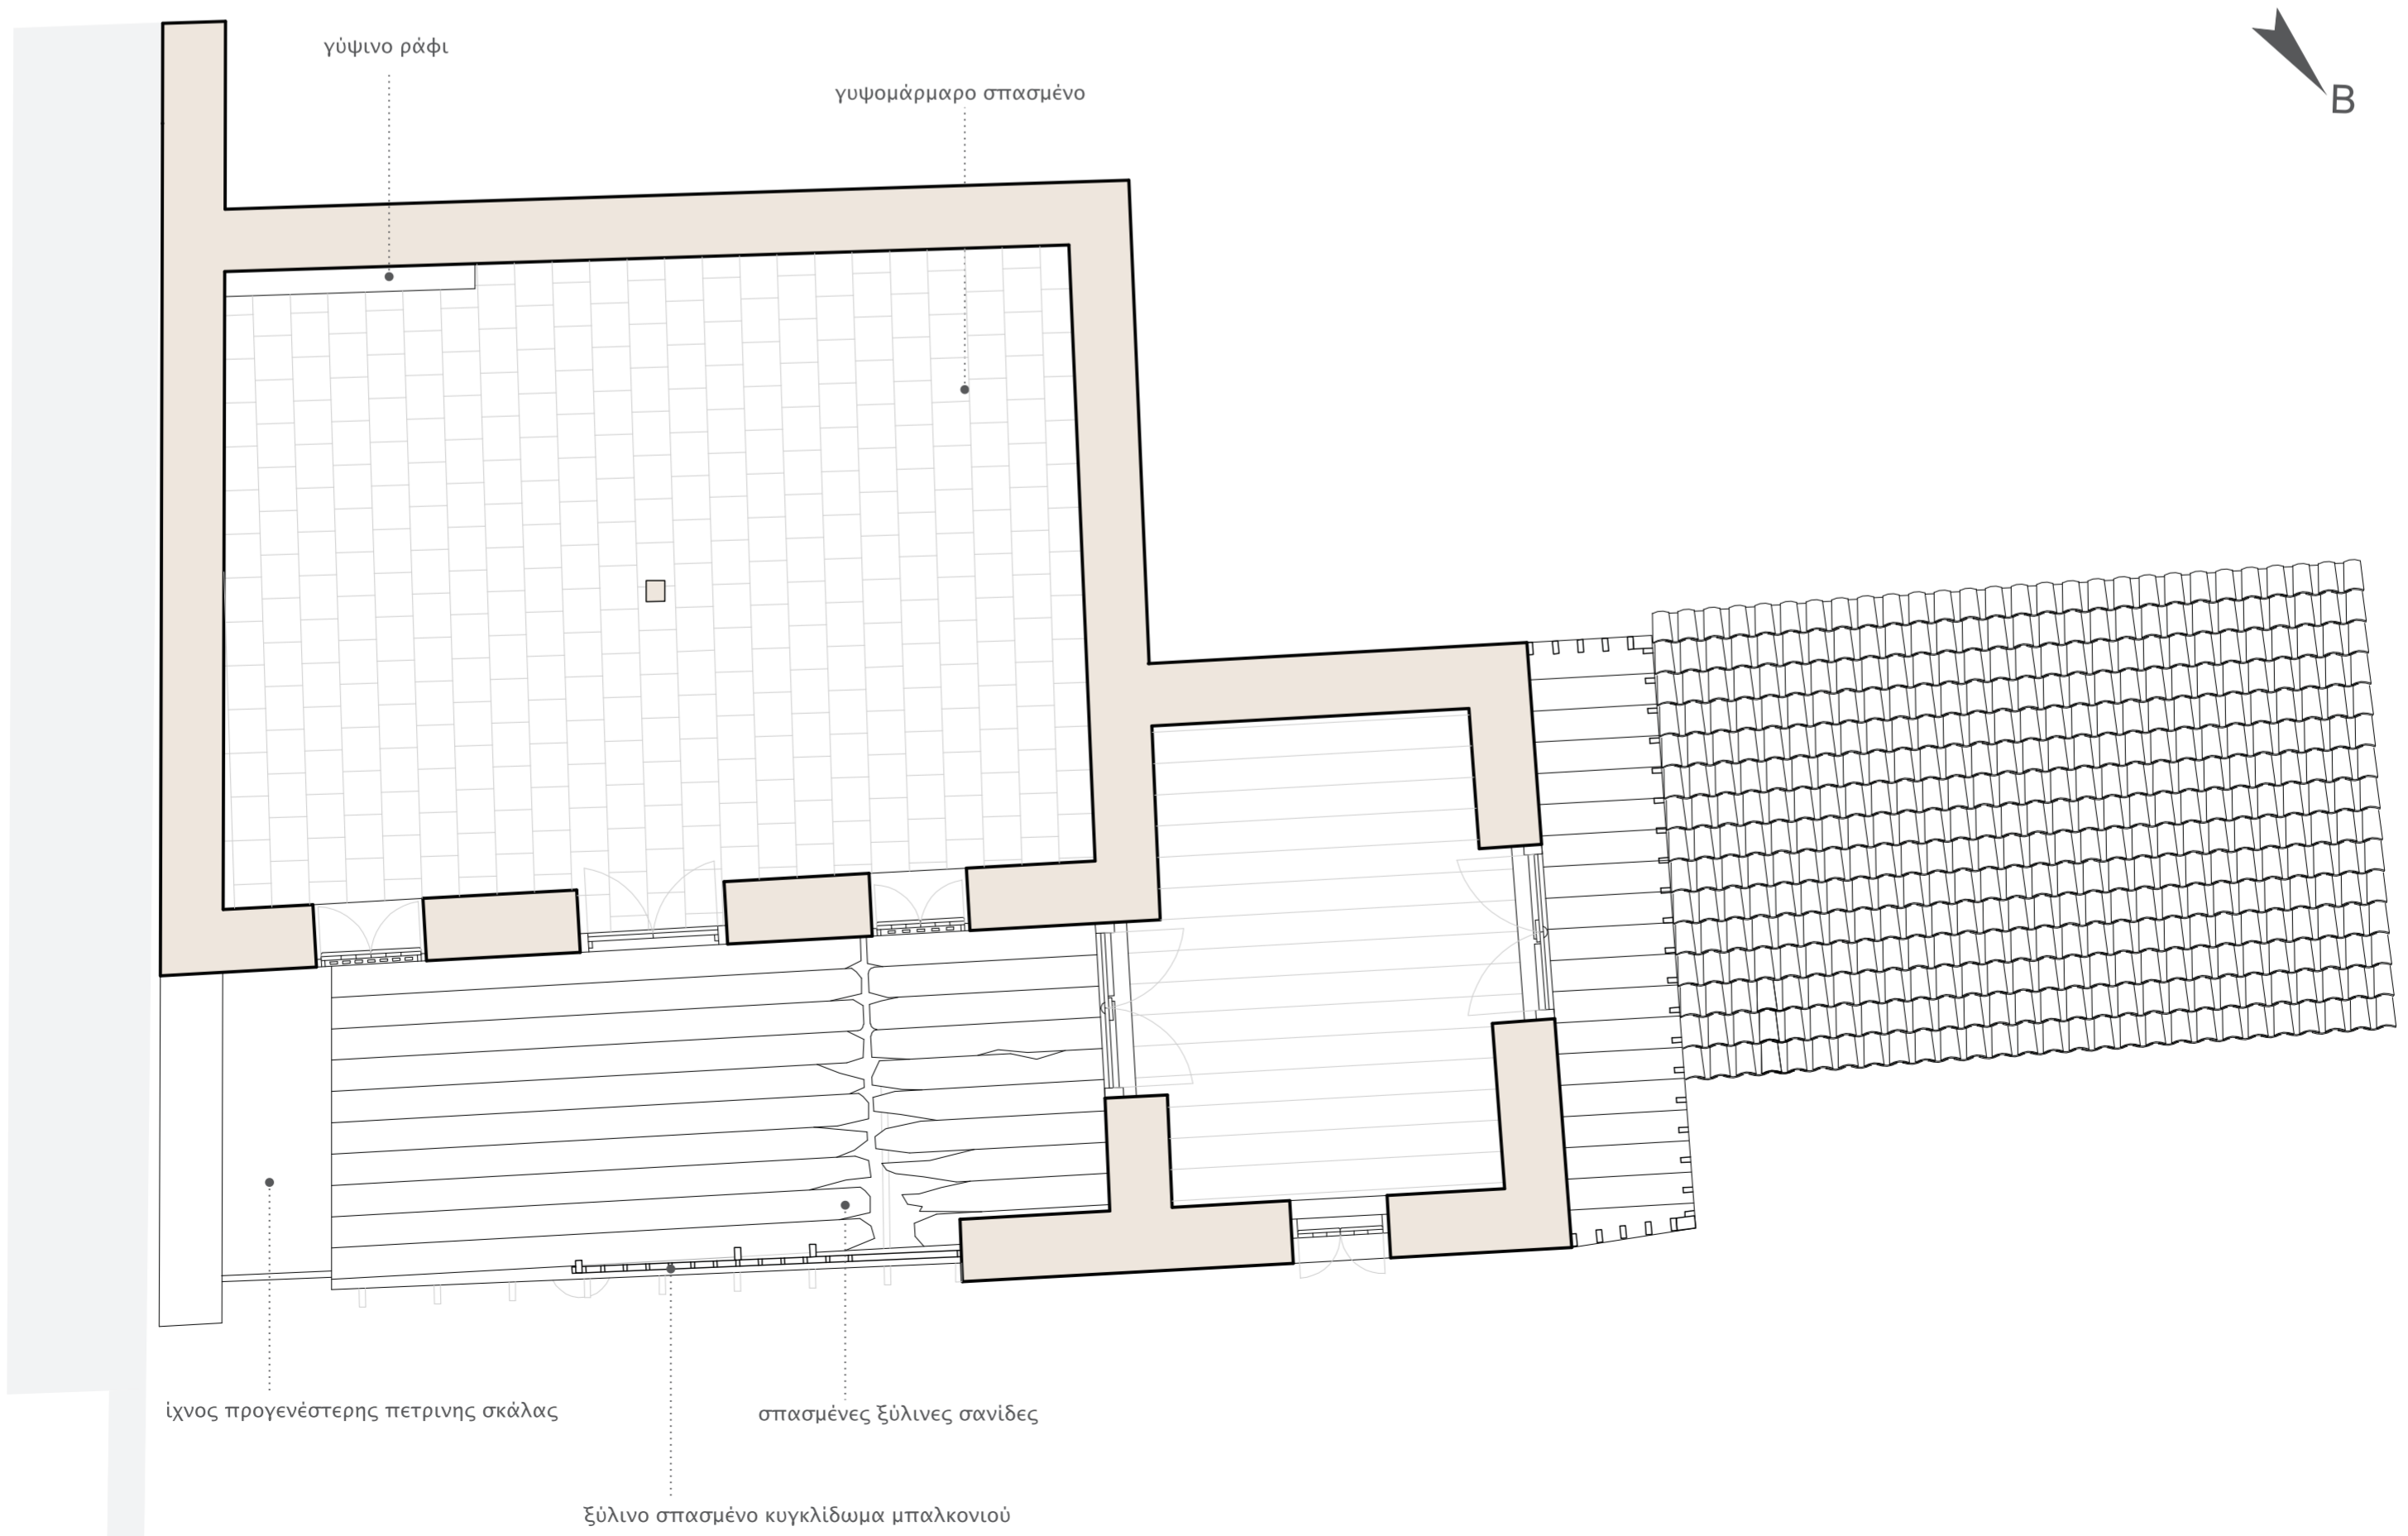
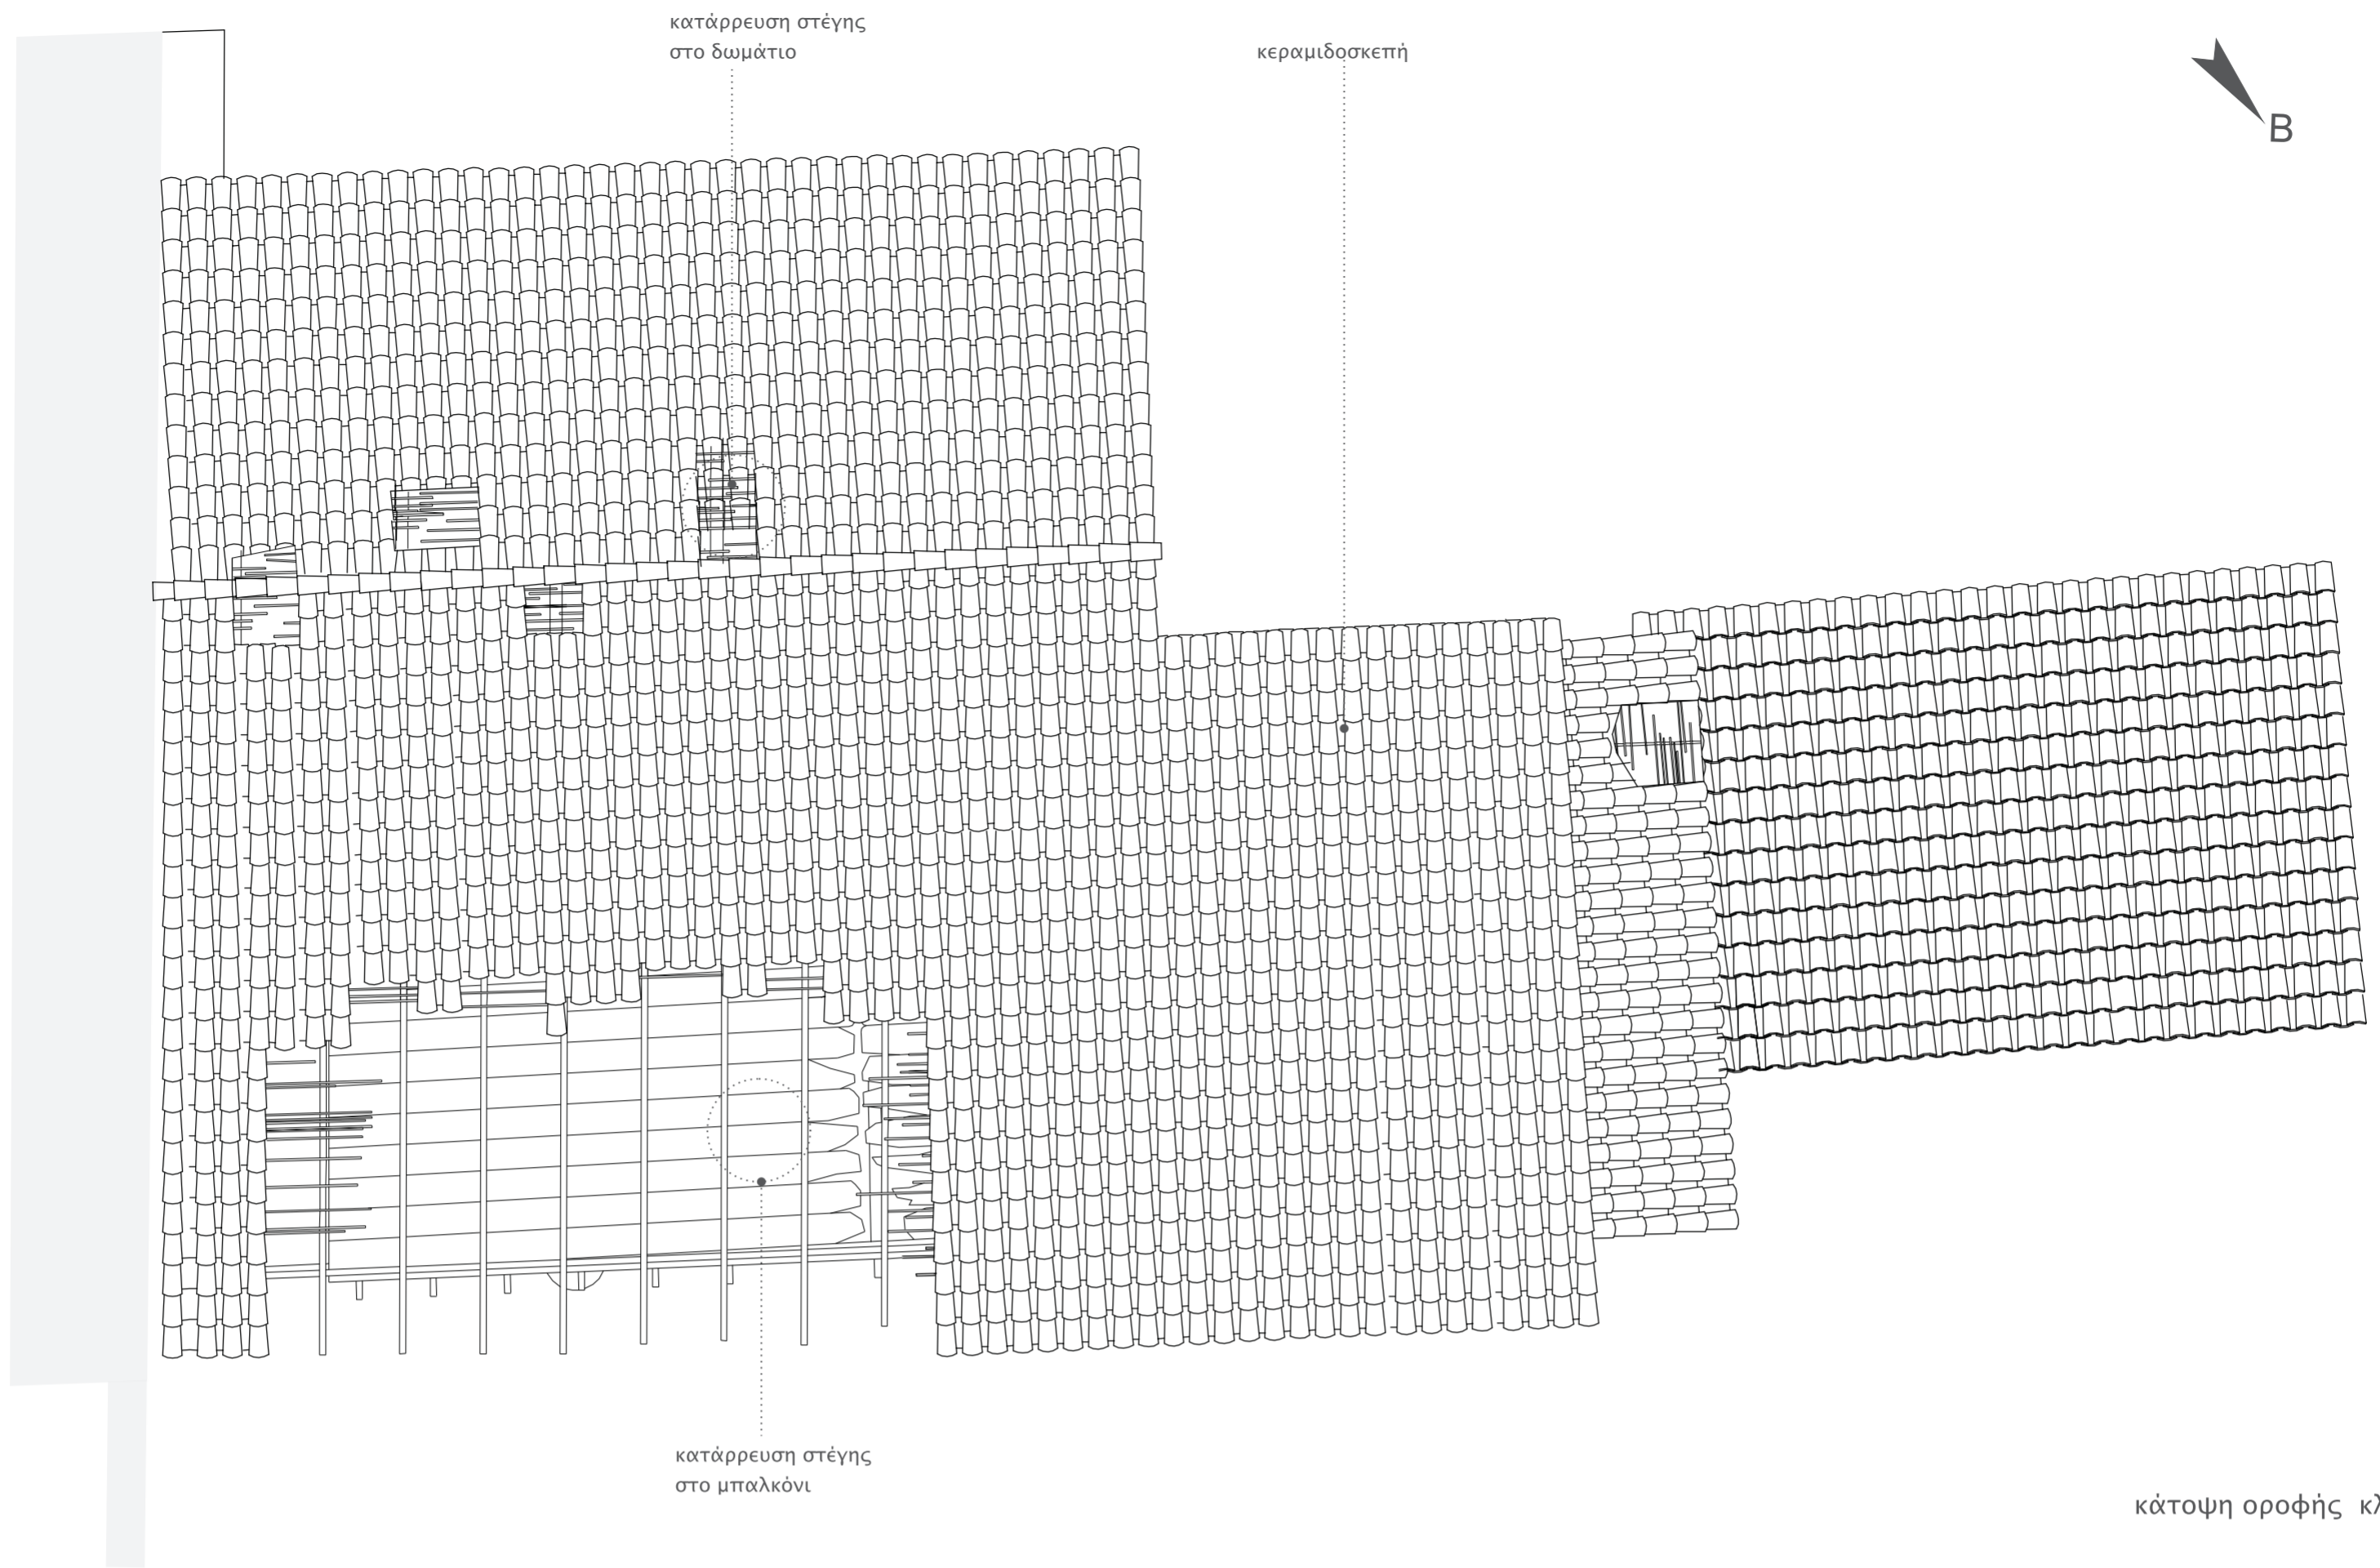
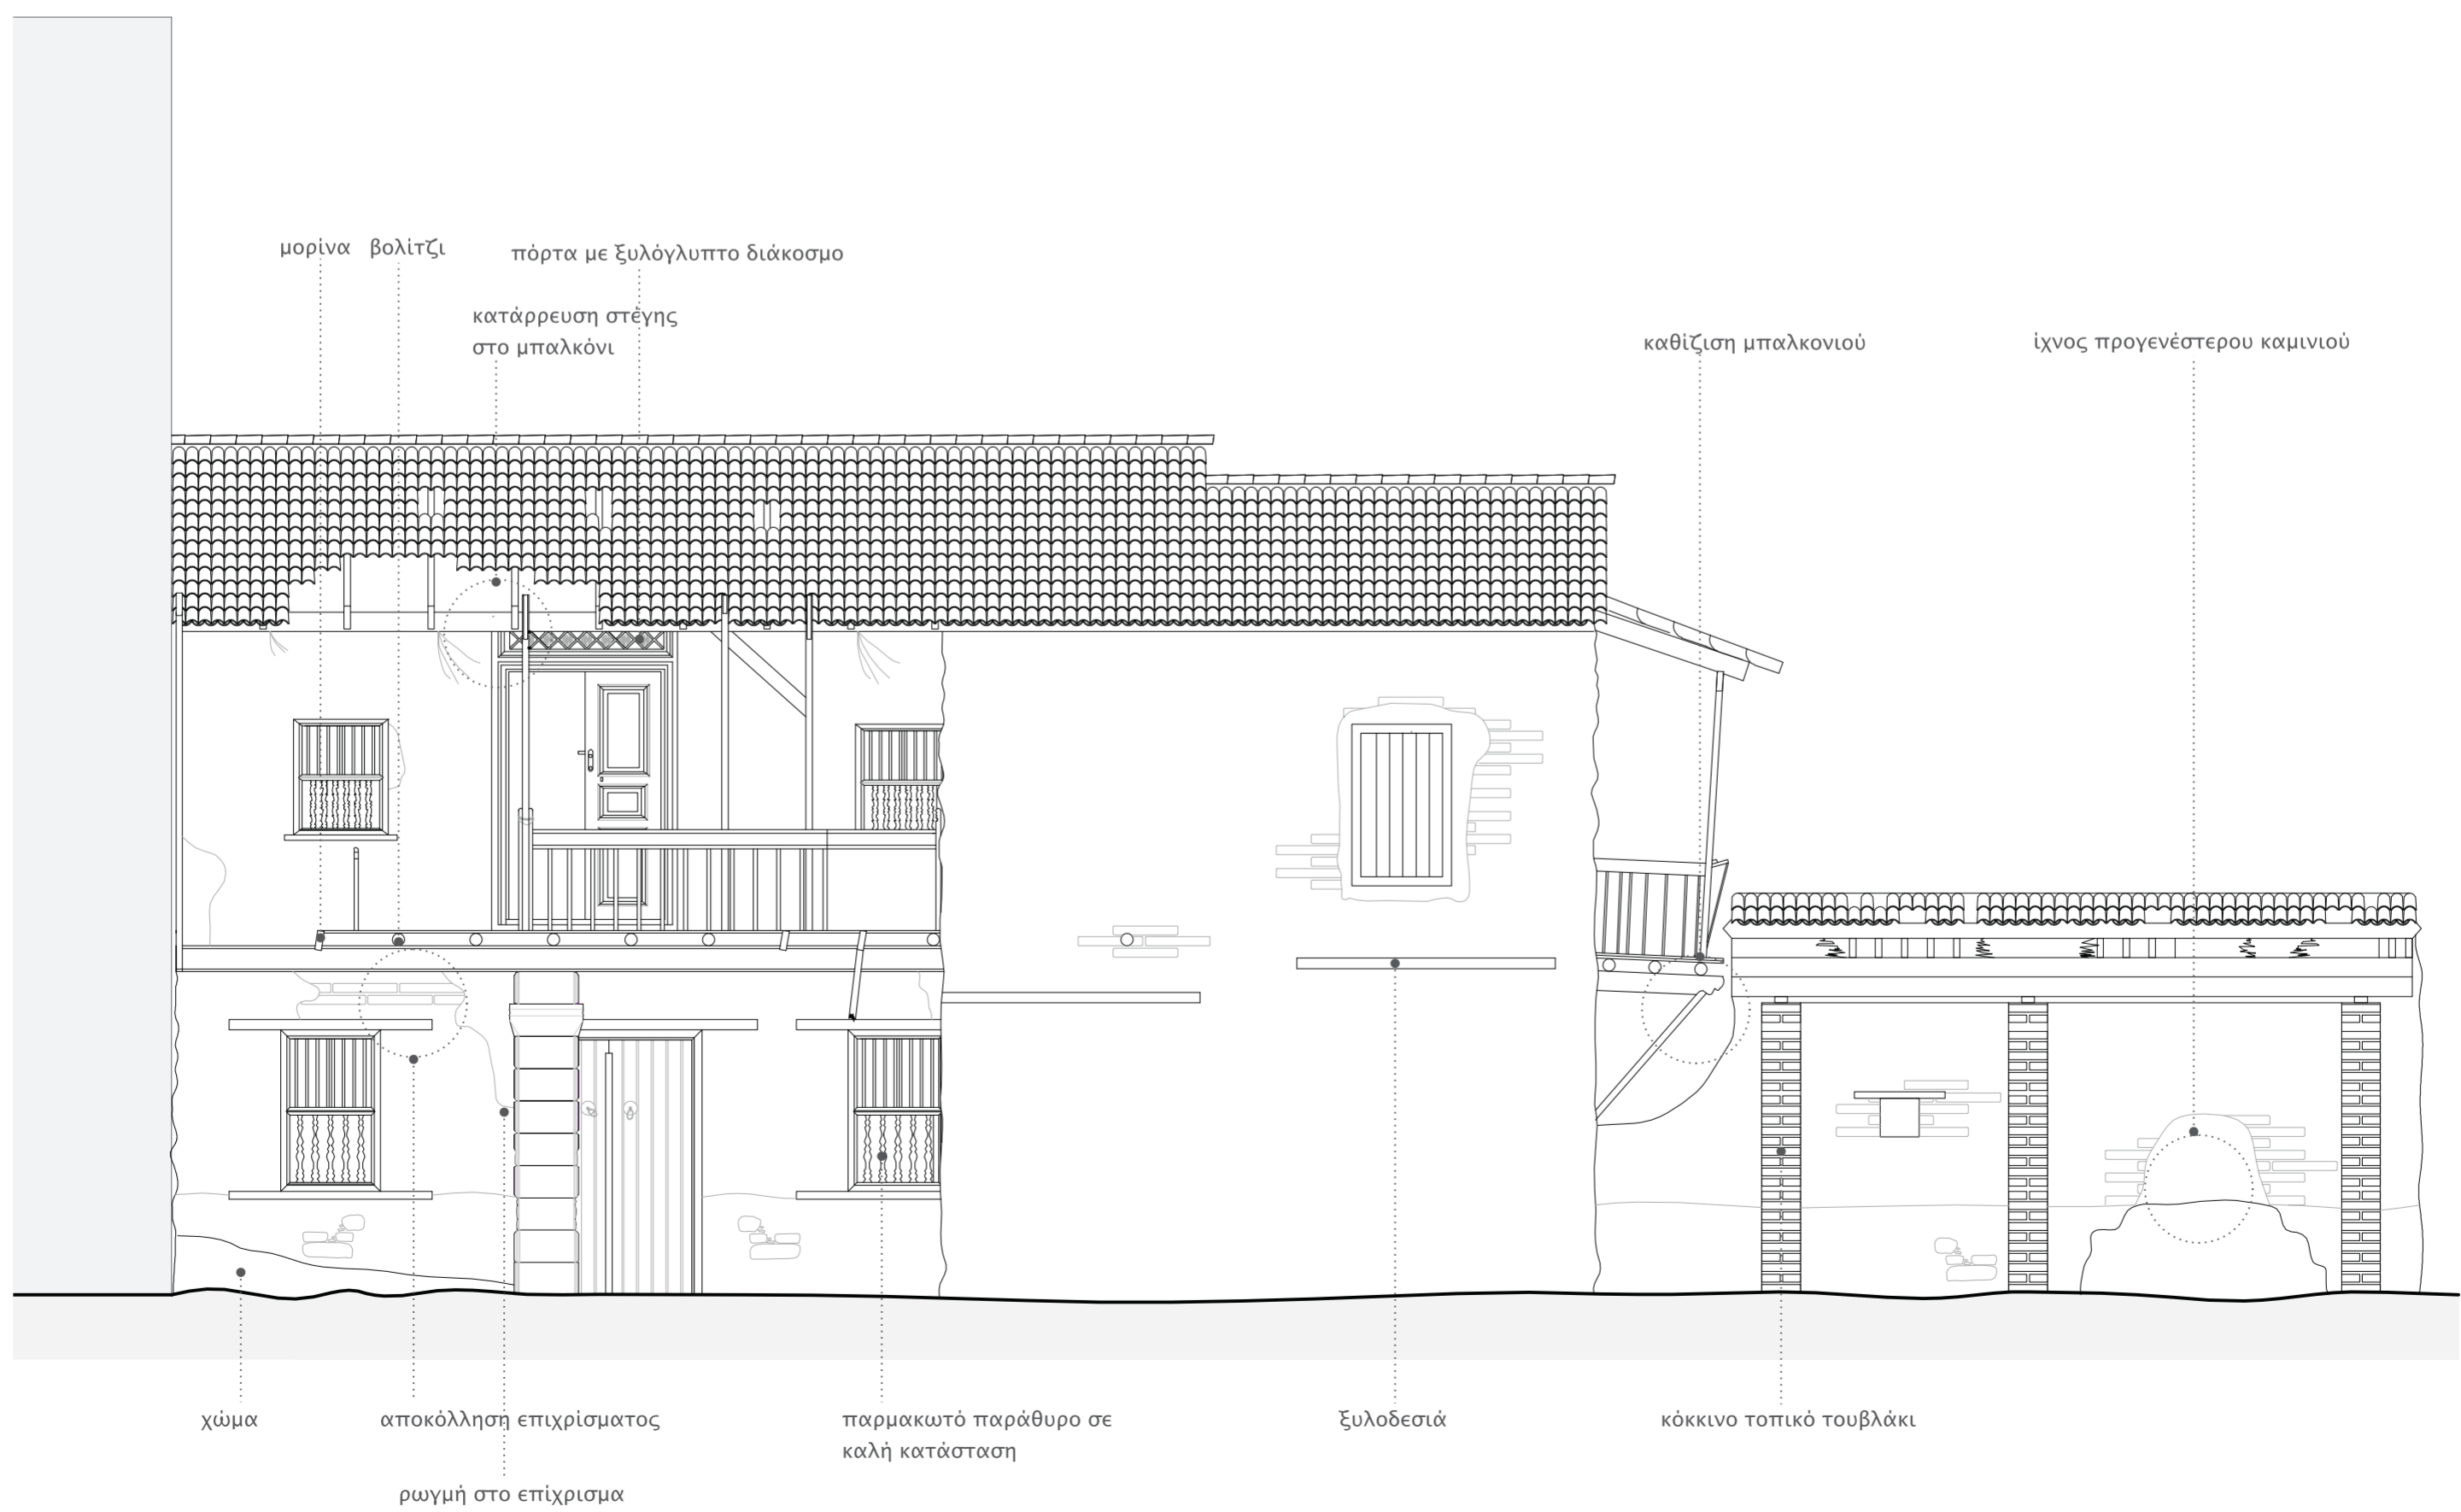
επιφανειακές, με αποτέλεσμα την φθορά του, αλλά και την αποκόλληση του επιχρίσματος (ασβέστη) σε πολλά σημεία. Οι μεγαλύτερες ρωγμές εντοπίστηκαν κυρίως κοντά στα ανοίγματα αλλά και στις γωνίες της τοιχοποιίας.

Ξύλινες κατασκευές: οι ξύλινες κατασκευές της κατοικίας έχουν υποστεί μεγάλες φθορές κυρίως λόγω της έκθεσης τους στις καιρικές συνθήκες. Όσο αφορά την στέγη, σε πολλά σημεία έχει καταρρεύσει λόγω της μη συντήρησης της, κυρίως πάνω από τα μπαλκόνια. Η ξυλοκατασκευή του μπαλκονιού είναι σε κακή κατάσταση καθώς έχει καταρρεύσει το μισό κιγκλίδωμα, αλλά και μερικά υποστυλώματα που στηρίζουν τη στέγη. Ακόμη, οι ξύλινες δοκοί έχουν σπάσει, γεγονός που μπορεί να προκλήθηκε από την κατάρρευση της στέγης στο σημείο αυτό. Η στήριξη της στέγης θεωρήθηκε καλή, καθώς οι μορίνες δεν έχουν υποστεί πολλές φθορές. Αυτό που έχει αλλοιωθεί είναι το κεντρικό υποστυλώμα του ορόφου, που στηρίζει την ξύλινη νευκά. Λόγω του βάρους που δέχεται, έχει αναπτύξει επικίνδυνο βέλος κάμψης, με αποτέλεσμα να

έχει χάσει της μηχανικές του ιδιότητες και να έχει παραμορφωθεί. Τα βολιτζια του ισογείου είναι επίσης φθαρμένα λόγω της υγρασίας στο δωμάτιο, ενώ επίσης παρουσιάζουν μικρές ρωγμές λόγω της μη συντήρησης τους για πολλά χρόνια. Τα ανοίγματα, που αποτελούν ξύλινες κατασκευές, βρίσκονται σε καλή κατάσταση, αν εξαιρεθεί το χρώμα τους που έχει φθαρεί μάλλον λόγω της έκθεσης τους στις εξωτερικές καιρικές συνθήκες.

Επιφάνειες: το πάτωμα της οροφής αποτελείται από πλάκες γυψομαρμάρου οι οποίες σε πολλά σημεία έχουν σπάσει.

Όσο αφορά τις ξυλοκατασκευές, όσα ξύλα είναι σπασμένα ή έχουν φθαρεί πρέπει να αντικατασταθούν με άλλα. Αυτά που έχουν υποστεί μικρές φθορές, θα πρέπει να αφαιρεθούν, να εμποτιστούν με τις απαραίτητες ουσίες και να τοποθετηθούν πάλι στην αρχική τους θέση. Στα

μπαλκόνια πρέπει να αντικατασταθούν τα κιγκλιδώματα αλλά και να ενισχυθούν οι στηρίξεις τους. Συγκεκριμένα, σε αυτό της βορειοδυτικής όψης κρίνεται απαραίτητο να αντικατασταθούν οι αντηρίδες οι οποίες βρέθηκαν σπασμένες. Όσο αφορά τα ανοίγματα, κρίνεται απαραίτητο να αφαιρεθεί η βαφή τους, έτσι ώστε να μπορέσουν να εμποτιστούν και αυτά με τις απαραίτητες ουσίες, και να ξαναβαφτούν στο αρχικό πράσινο χρώμα τους. Η στέγη είναι επίσης ένα στοιχείο που χρήζει συντήρησης. Οι μορίνες βρίσκονται σε καλή κατάσταση, αλλά στα σημεία που η στέγη έχει καταρρεύσει, πρέπει να γίνει επαναφορά τόσο των κεραμιδιών όσο και των καλαμιών και του χύματος που τα σκεπάζει.
