Φωτογραφίες οικισμού

Οι οικίες μέσα στον οικισμό πάσχουν σε μεγάλο βαθμό από φυσικές φθορές και ανθρώπινες επεμβάσεις. Ο πυρήνας διατηρείται σε αρκετά καλή κατάσταση, ενώ περιφερειακά από αυτόν, το πρόβλημα γίνεται εντονότερο. Έτσι, προτιμήθηκε για τη μελέτη της συντήρησης και αποκατάστασης, η επιλογή μιας οικίας που βρίσκεται στα βορειοανατολικά του οικισμού και πολύ κοντά στον πυρήνα της Αλαμπρας.

Παθολογία οικίας

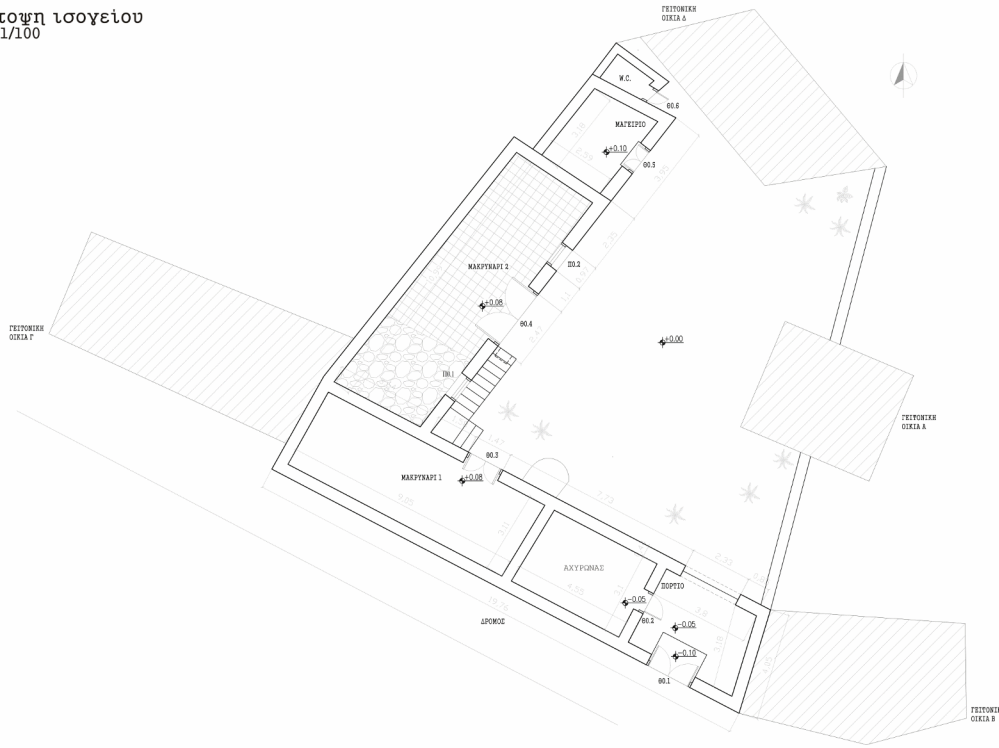
Κάτωψη ισόγειου κλ. 1/100

Η αρχική κατάσταση της παραδοσιακής οικοδομής ήταν σχετικά καλή. Όσον αφορά τη λιθοδομή, παρατηρήθηκαν οι εξής βλάβες:

- Α. αλλοίωση του συνδετικού κονιαμάτων και συνεπώς της αντοχής του
- Β. υπαρκτή ρωγμών
- Γ. αποκόλλησης όπου υπάρχει διασταύρωση λιθοδομής και πλινθοδομής
- Δ. αποκόλλησης επικρισμάτων
- Ε. αποκλίση από την κατακόρυφο

Σημαντικό ν' αναφέρουμε ότι οι πλινθοδομές έμειναν απροστάτευτες εξ' αιτίας της κατάρρευσης των επικρισμάτων. Αυτό είχε ως αποτέλεσμα τις εξής βλάβες:

- Α. σοβαρή διάβρωση και απώλεια πάχους
- Β. φθορά των συνδετικών ινών από αχυρο
- Γ. αποκόλλησης από εγκρισμούς τοίχους
- Δ. αποκλίση από την κατακόρυφο

Προχωρώντας στα ξυλίνα δομικά στοιχεία, έχουν υποστεί τις ακόλουθες βλάβες:

- Α. διαμηκούς ρωγμές, λόγω της ηλικίας της ξυλείας, της εναλλαγής πολλών κύκλων υγρασίας και της έλλειψης συντήρησης

Καταγράφοντας τις βλάβες που έχει υποστεί η οικοδομή, επόμενη κίνηση είναι η ανάλυση του τρόπου συντήρησης και αποκατάστασής της. Καταρχάς, απαιτείται η βελτίωση των διαφόρων κακοστηχιών στα θεμέλια ώστε να μπορέσει να προχωρήσει η αποκατάσταση στο εργοτάξιο. Στην περίπτωση βλάβης όπου υπάρχει κίνδυνος διάρροης του θεμελίου είναι απαραίτητος ο εγκιβωτισμός του. Επιπρόσθετα, εκεί που υπάρχει έλλειψη συνοχής θεμελίου – εδάφους και απορρόφηση υγρασίας από το έδαφος, απαιτείται η αποκαλυψη του θεμελίου με τμηματικές εκσκαφές και πλήρωση των κενών με κατάλληλο κονίαμα.

Ταυτόχρονα, η συντήρηση και η αποκατάσταση προχωρά στη λήθνη τοιχοποιία. Πρωταρχική εργασία, είναι ο καθαρισμός των λιθοδομών, η σφάιρωση των σαφών κονιαμάτων και η εφαρμογή νέων. Η σύνδεση και η συνεκτικότητα της τοιχοποιίας με το επίχρημα θα επιτευχθεί με τον εμποτισμό ενεμάτων που τοποθετούνται σε τακτικές αποστάσεις μέσα στους τοίχους. Παράλληλα, τα ενέματα χρησιμοποιούνται για την αποτροπή της υγρασίας να εισχωρήσει στην τοιχοποιία. Όσον αφορά τις διάφορες ρωγμές, πρόκειται να σφραγιστούν ενώ οι αποκλίσεις της τοιχοποιίας θα επανέλθουν στον κατακόρυφο άξονα.

Λέγεται να αναφερθεί ότι περιμετρικά των τοίχων πάνω από κάθε όροφο θα τοποθετηθεί ξύλινο σενάζ, ώστε να ενώνει τους τοίχους απορροπώντας τις αποκλίσεις. Προχωρώντας στην αποκατάσταση και συντήρηση των στεγνών, απαιτείται η αποσυρμαρμόλωση τους και η αντικατάσταση των στοιχείων που τις αποτελούν με καινούργια της ίδιας μορφής. Για παράδειγμα, στην οικοδομή θα αντικατασταθούν τα ξύλινα βολιτζία και τα δοκάρια, τα καλάμια, η ψάθα και τα χολετρωτά κεραμίδια. Όσα από αυτά τα στοιχεία κριθούν ότι βρίσκονται σε καλή κατάσταση, συντηρούνται και επανατοποθετούνται στην κατασκευή του δωματός.

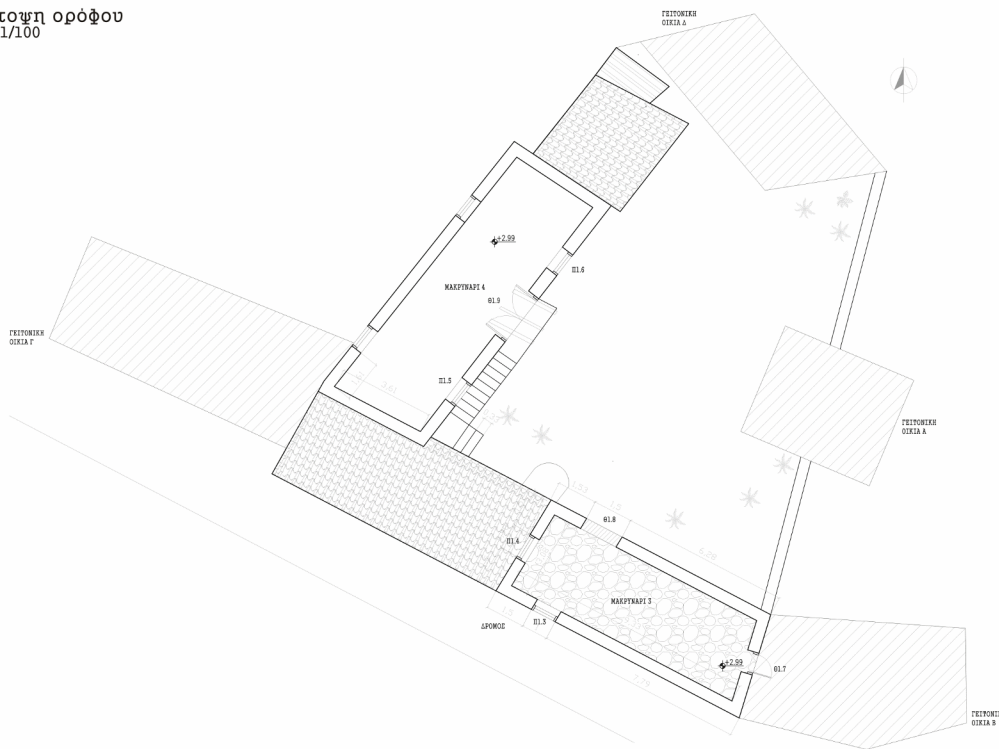
Κάτωψη ορόφου κλ. 1/100

1. αποσάρθρωση πέτρινης τοιχοποιίας
2. αποσάρθρωση πλινθιαριού
3. πυρκαγιά
4. αλλοίωση σε ιδιαίτερα μορφολογικά στοιχεία
5. επέμβαση στα κουφώματα
6. σανιδωτή θύρα στο μακρυνάρι 2
7. το ανώφλι στο μαγεριο
8. ο εξώστης στο μακρυνάρι 4
9. το δάπεδο στο μακρυνάρι 2
10. το δάπεδο στο μακρυνάρι 2
11. το δάπεδο στο μακρυνάρι 3
