ΕΡΓΑΤΕΣ ΕΠΑΡΧΙΑ ΛΕΥΚΩΣΙΑΣ

Χειμερινό εαρινό 2023
ΑΡΗ 311 Παραδοσιακή Αρχιτεκτονική

Ομάδα φοιτητών:
Γωγώ Σαββίδου
Ντέιβιντ Περέιρα
Ραφαήλ Σαρμαλλής
Παναγιώτης Αναστάσιου

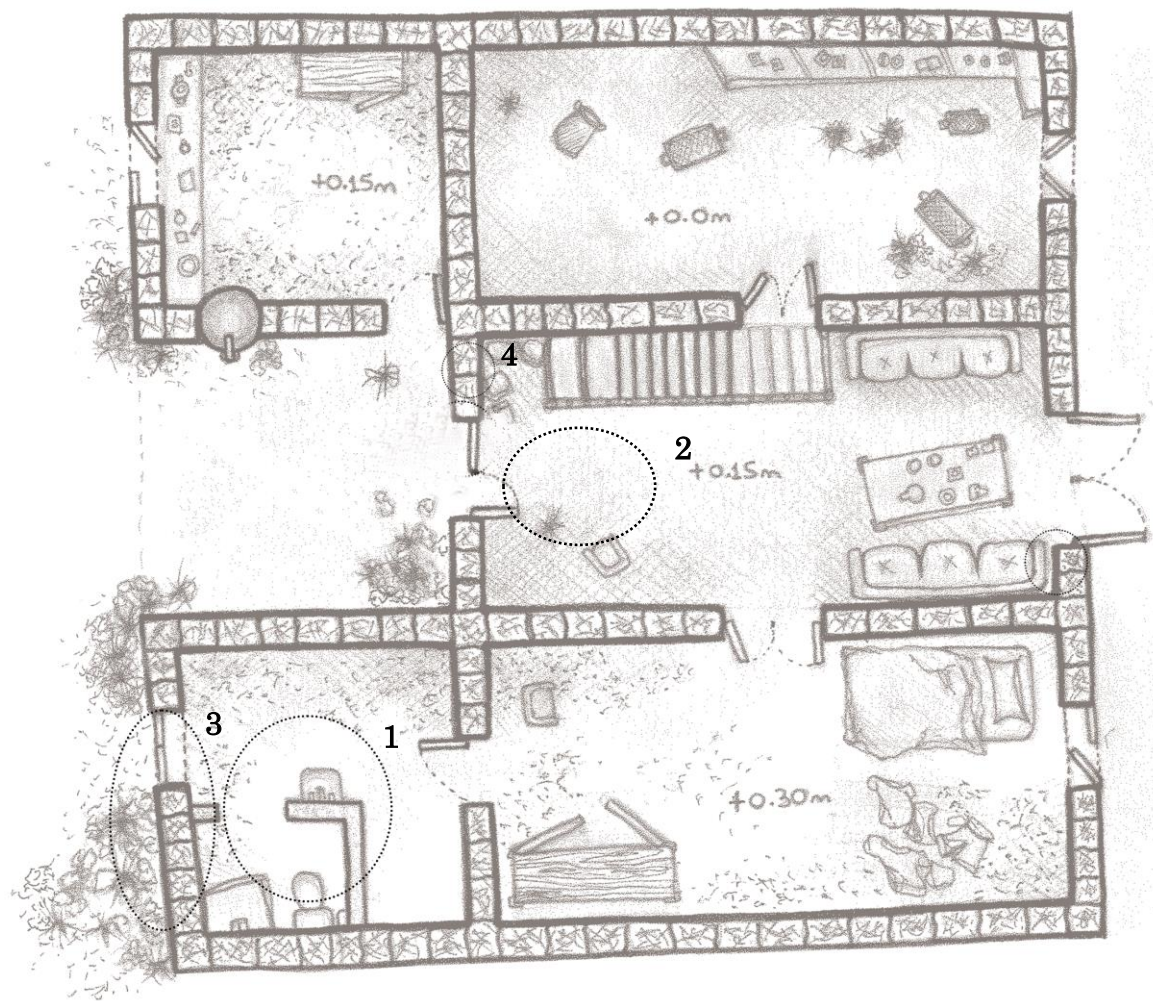
προσθήκη
σκυροδέρματος

Στο εσωτερικό παρατηρήσαμε κάποιες φθορές όπως την προσθήκη σκυροδέρματος (1), στο μονόχωρο, για την δημιουργία μικρού δωματίου υγιεινής όπου από πάνω ένα κομμάτι της στέγης έχει καταρρεύσει (3). Ακόμη, στο πόρτικο απουσιάζει το πάτωμα με αποτέλεσμα να υπάρχει χώμα (2). Επιπλέον στον χώρο αυτό εντοπίσαμε και κατάρρευση ενός κομματιού του τοίχου (4).

Επομένως, θα επιδιορθώσουμε τα σημεία στέγης τα οποία καταρρέυσαν όπως και το κομμάτι του τοίχου. Θα προσθέσουμε πάτωμα στο πόρτικο και θα αφαιρέσουμε την προσθήκη σκυροδέματος για να γίνει ο χώρος όπως ήταν προηγουμένως.

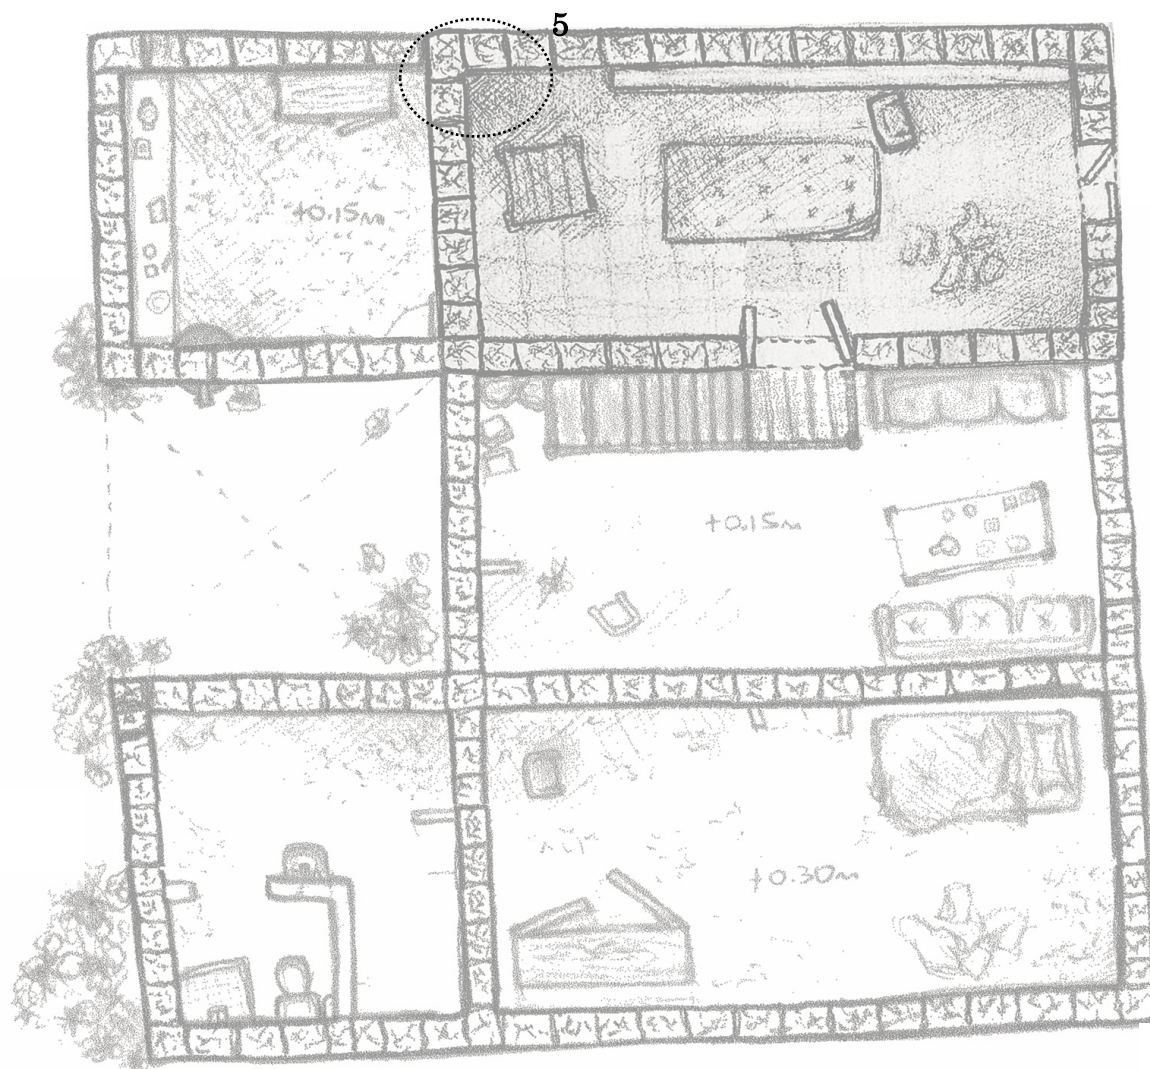
κατάρρευση στέγης

Στον πρώτο όροφο παρατηρήσαμε ένα μικρό κομμάτι της ψάθινης στέγης να έχει καταρρεύσει (5).

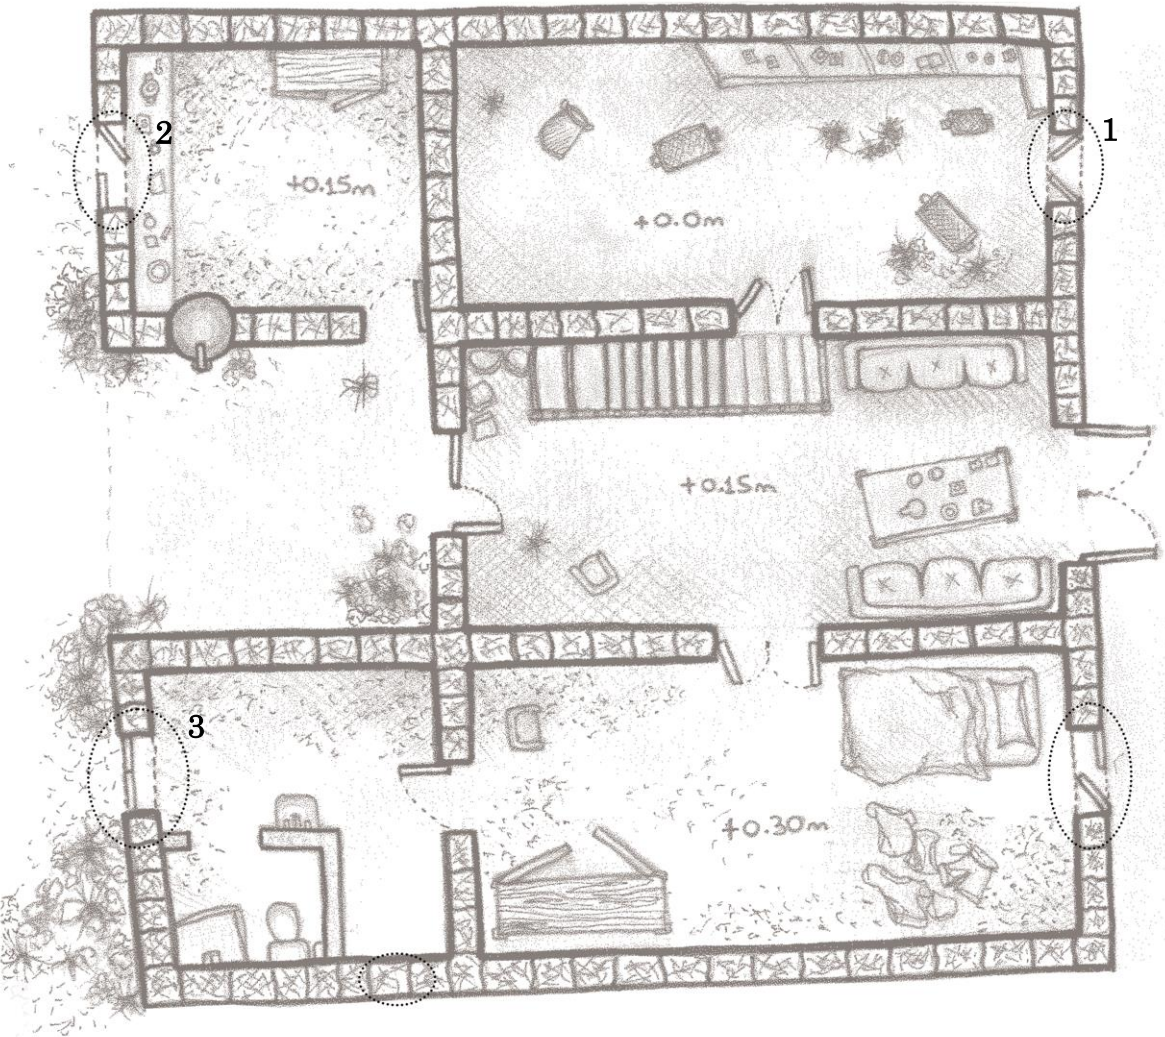
προσθήκη παραθυρόφυλλων

Παρατηρήσαμε ότι στο ισόγειο τα τρία ανοίγματα παραθύρων έχουν απουσία παραθυρόφυλλων (1,2,3) στα οποία κατά την σύνθεσή μας θα τους προσθέσουμε και το ένα στην πρόσοψη (4) θα το συντηρήσουμε.

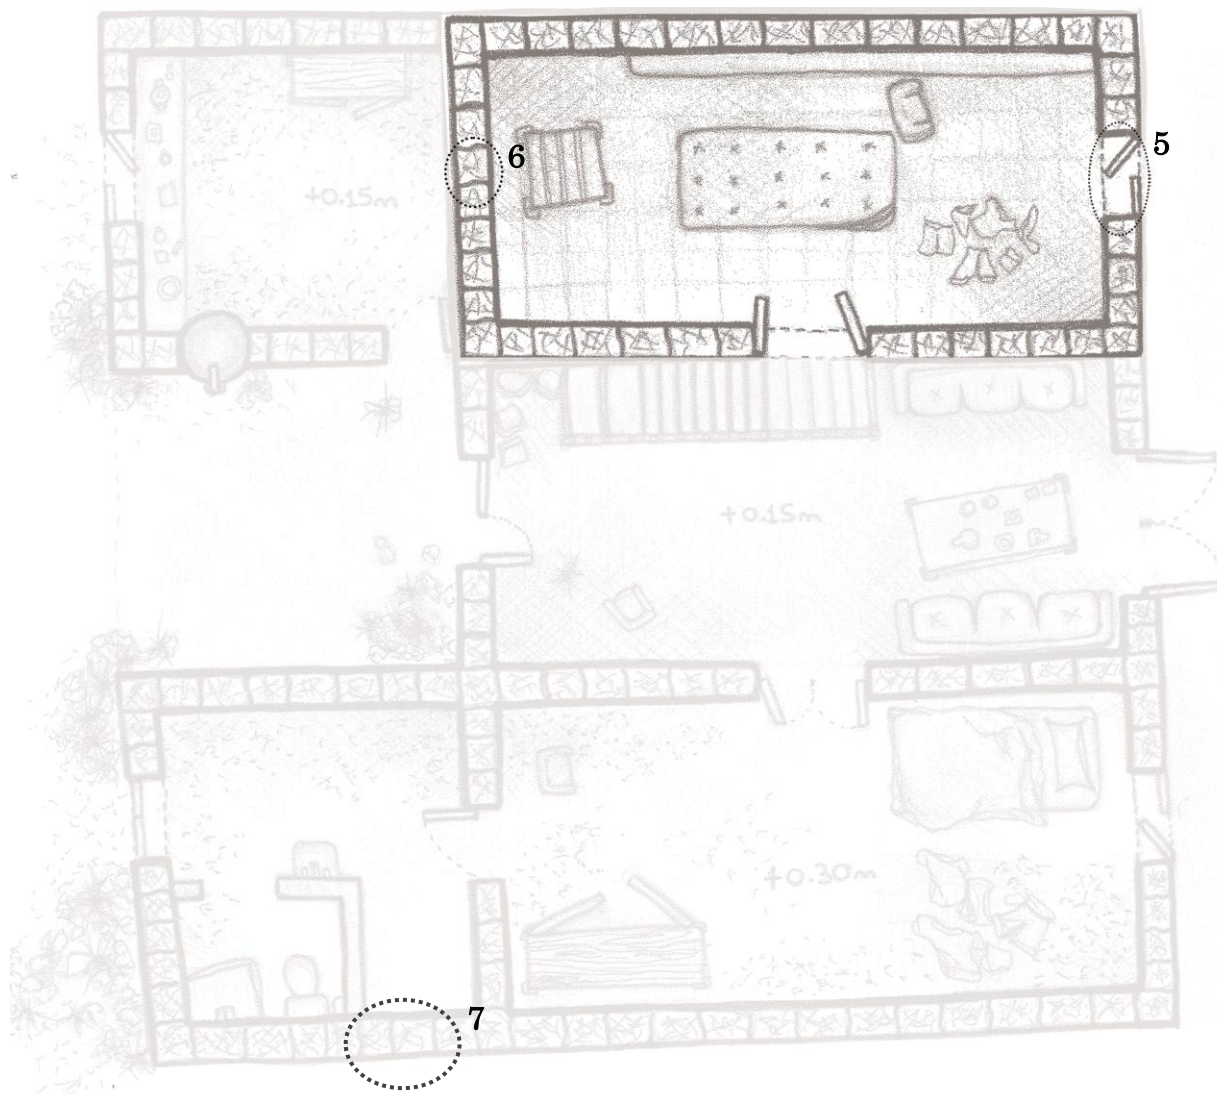
5

συντήρηση

Στον πρώτο όροφο παρατηρήσαμε να υπάρχει ένα άνοιγμα παραθύρου το οποίο δεν θα χρειαστεί προσθήκη παραθυρόφυλλων, αλλά θα το συντηρήσουμε. Ακόμη εντοπίσαμε και δύο αρσέρες, όπου η μία τοποθετείται Νοτιοδυτικά (6) στο μακρινάρι (πρώτος όροφος) και η άλλη βρίσκεται δίπλα από την προσθήκη του χώρου υγιεινής στα Ανατολικά (7).

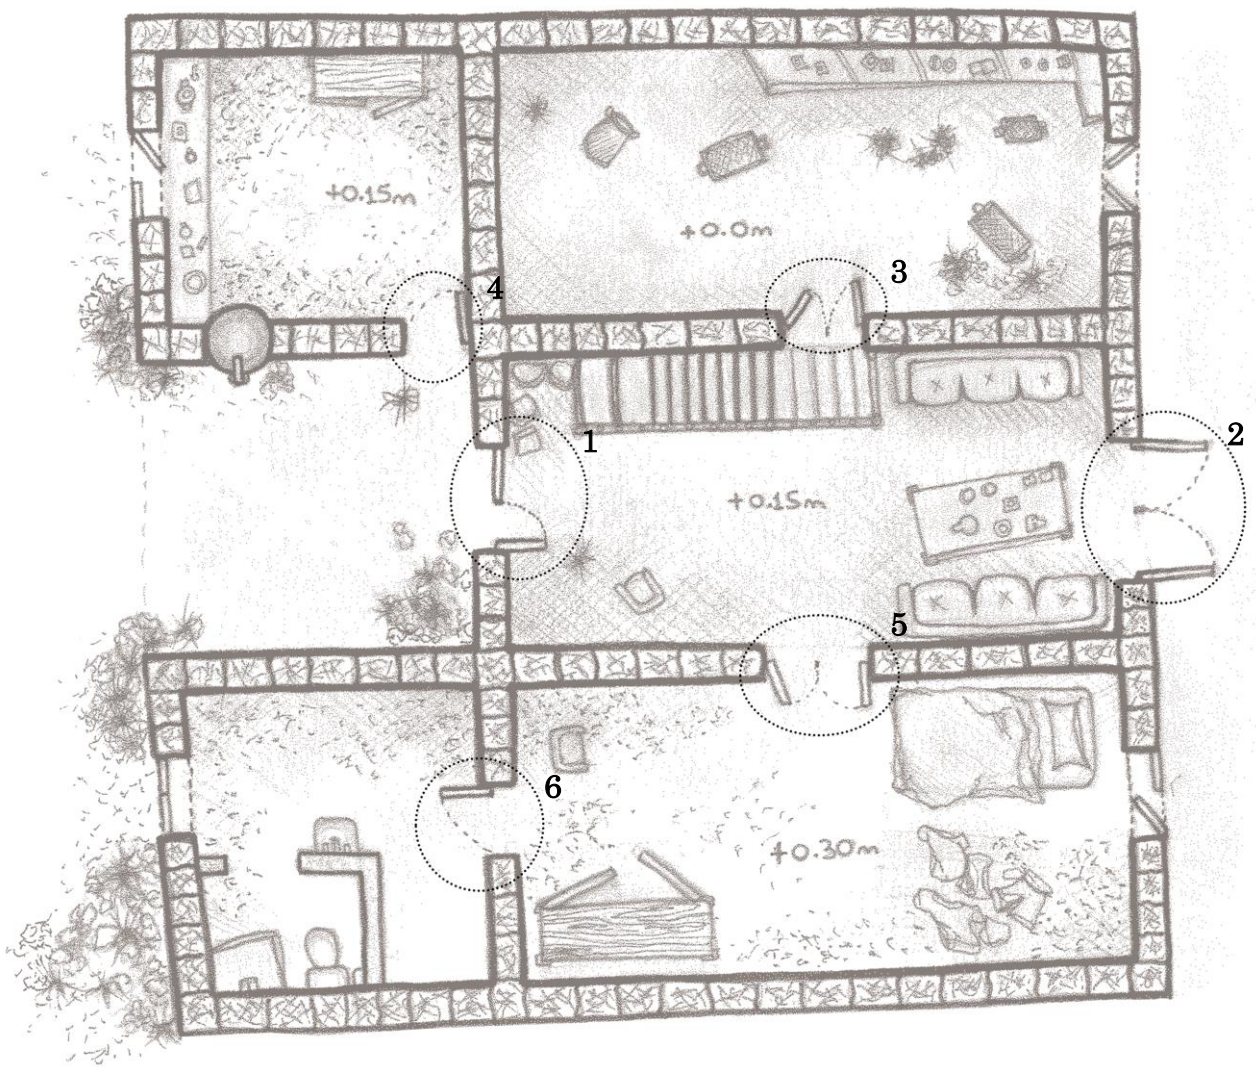
1
συντήρηση

Όλες τις θύρες της οικίας τις βρήκαμε σε σχετικά καλή κατάσταση που θα χρειαστεί όμως να τις συντηρήσουμε. Εξαιρείτο η θύρα του μονόχωρου, που γίνεται η πρόσβαση από τον ηλιακό, η οποία απουσιάζει και στην σύνθεσή μας θα την προσθέσουμε.
