Αποκατάσταση
Οικισμού
στα
Σπήλια

Φωτογραφική Απεικόνιση Κτιρίου

Οικοδομή Μελέτης

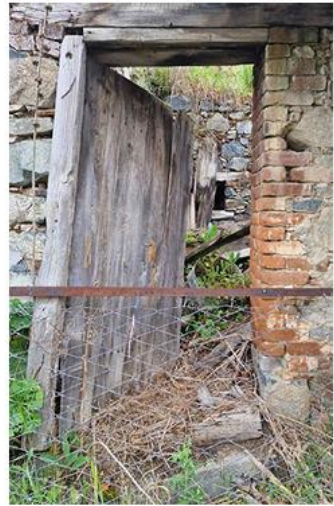
Κατάρρευση Σιδηρής Ξύλινης Πόρτας

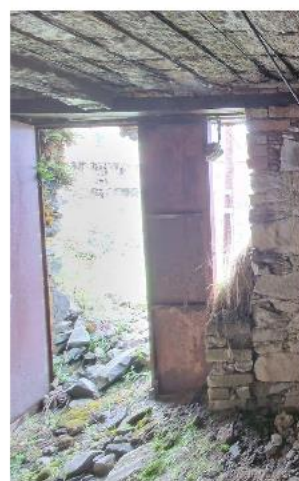
Καταστροφή τοίχου περιμετρικά θυρώματος
