# Χοιροκοιτία

ΑΡΧ 311 ΠΑΡΑΔΟΣΙΑΚΗ ΑΡΧΙΤΕΚΤΟΝΙΚΗ ΚΑΙ ΣΥΓΧΡΟΝΟΙ ΠΡΟΒΛΗΜΑΤΙΣΜΟΙ  
ΠΑΝΕΠΙΣΤΗΜΙΟ ΚΥΠΡΟΥ, ΕΑΡΙΝΟ ΕΞΑΜΗΝΟ 2022  
ΔΙΔΑΣΚΟΥΣΑ: ΔΡ. ΜΑΡΙΑ ΦΙΛΟΚΥΠΡΟΥ

ΕΠΙΛΟΓΗ ΤΕΜΑΧΙΟΥ  
-  
ΥΦΙΣΤΑΜΕΝΗ ΚΑΤΑΣΤΑΣΗ

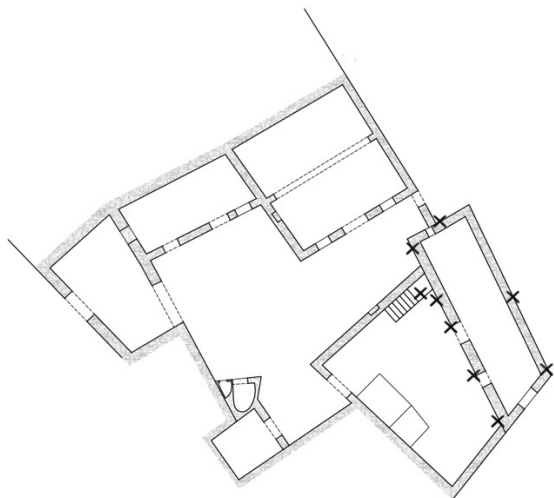
Εξωτερικές Αλλοιώσεις Διώροφου

Στο δώροφο μακρυνάρι εντοπίστηκαν οι περισσότερες αλλοιώσεις. Αρχίζοντας από το εξωτερικό παρατηρούμε την χρήση τούβλων αντί πέτρας στην επιδιόρθωση της τοιχοποιίας. Τα ξύλινα ανώφλια στις πόρτες και τα παράθυρα έχουν αντικατασταθεί με σκυρόδεμα, καθώς και η εξωτερική σκάλα καλύφθηκε με μια λεπτή στρώσητσιμέντου. Βρέθηκαν, επίσης, γαλλικά κεραμίδια στη στέγη αντί χλωετρωτά. Υπάρχει και ένα άνοιγμα στον όροφο το οποίο φράχτηκε με πέτρα αντί τούβλο, άρα εικάζουμε πως αποτελούσε μια παλαιότερη αλλοίωση.

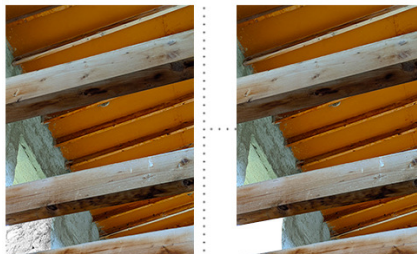
Ίχνος Δεσίματος τοιχοποιίας

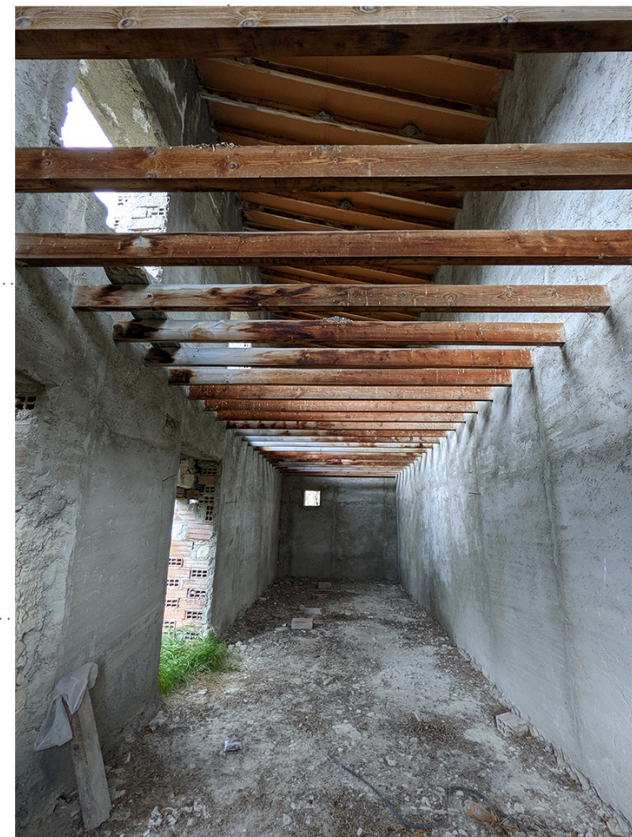
Φραγμένο άνοιγμα

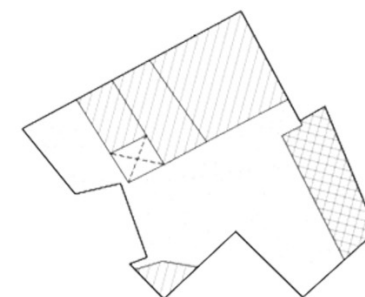
Κάτοψη Κτηματολογίου

Εντοπίστηκαν αρκετές αλλοιώσεις στο μακρυνάρι. Ένα παράθυρο φράχτηκε με πέτρες, ενώ η στέγη καλύπτεται με τσίγκο, ένα σχετικά σύγχρονο υλικό. Η υπάρχουσα μορφή του ίδιου του μακρυναριού φαίνεται να είναι μεταλλαγμένη. Διαβάζοντας την κάτοψη του κτηματολογίου εντοπίζουμε σημαντικές διαφορές, όπως η ύπαρξη δύο μακρυναριών, ακόμη και ενός ηλιακού. Αναγνωρίσαμε δύο άλλα στοιχεία που μας οδηγούν στο συμπέρασμα πως προϋπήρχε μια άλλη τυπολογία: ένα ίχνος δεσίματος τοιχοποιίας και μια σειρά από γραμμικές οπές στον τοίχο
