Το χωριό που μελετούμε είναι η Κακοπετριά, ένα από τα μεγαλύτερα χωριά της επαρχίας Λευκωσίας. Είναι κτισμένη σε υψόμετρο 667 μέτρων και αναπτύσσεται ανάμεσα στις όχθες των ποταμών Άγιος Νικόλαος και Καρβουνάς. Το νερό ως η σημαντικότερη πηγή που τροφοδοτούσε τους κατοίκους από τα παλιά χρόνια καθόρισε και τα όρια ανάπτυξης του χωριού. Λόγω των υψομετρικών διαφορών του εδάφους και της έλλειψης αρκετού επιπέδου χώρου, οι κατοικίες αναπτύσσονται σε δύο επίπεδα. Η περιορισμένη έκταση δεν άφησε μεγάλα περιθώρια επέκτασης κατοικιών σε ένα επίπεδο, με αποτέλεσμα την μη ύπαρξη αυλών και την αντικατάστασή τους με ξύλινα μπαλκόνια στο δεύτερο επίπεδο. Μέσα από την μελέτη μας εντοπίσαμε τέσσερις περιπτώσεις διαμόρφωσης των υπαίθριων χώρων-μπαλκονιών. Στις κατοικίες με όψη των δρόμων συναντούμαι δύο περιπτώσεις εισαγωγής ημιυπαίθριων χώρων. Στην μια περίπτωση οι ημιυπαίθριοι χώροι των κατοικιών εμφανίζονται στο επίπεδο του δρόμου απομακρύνοντας την όψη του κτιρίου από τον δρόμο. Στην δεύτερη περίπτωση εμφανίζονται στο πάνω επίπεδο με την μορφή μπαλκονιών στραμμένα προς το δρόμο. Μ'αυτό ο ημιυπαίθριος χώρος ανεβαίνει σε πιο πάνω επίπεδο, απομακρύνεται από το επίπεδο του δρόμου και αποκτά ένα π

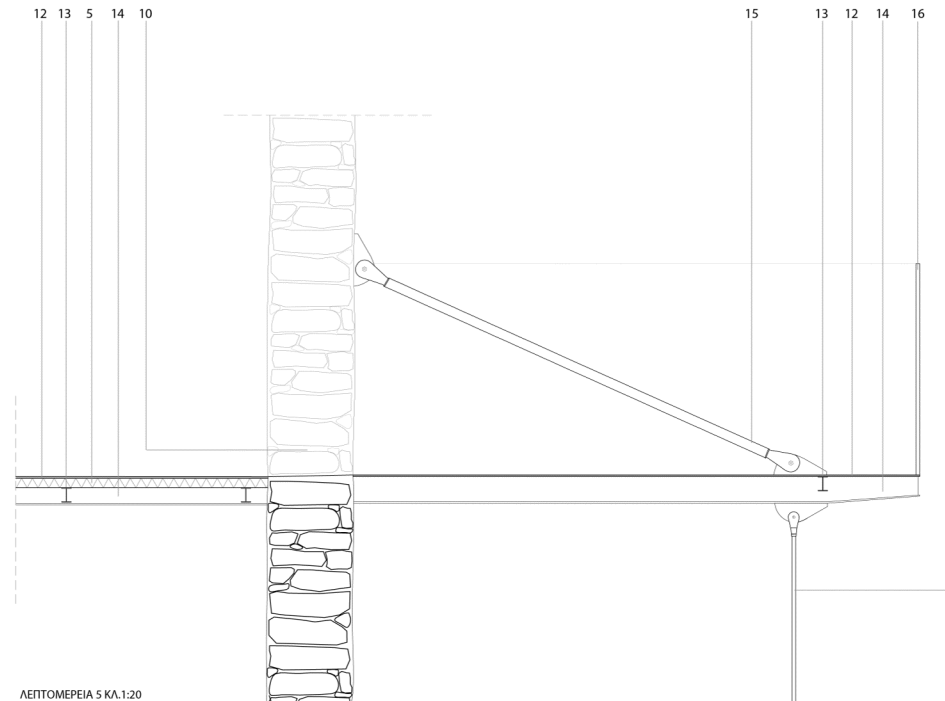
ΛΕΠΤΟΜΕΡΕΙΑ 5 ΚΛ.1:20

1. Βυζαντινό κεραμίδι
2. πλινθάρι
3. πηλός
4. υγραμόνωση
5. θερμομόνωση
6. καλάμια
7. ξύλινη μορίνα
8. χυτό δάπεδο
9. τσιμεντοκοιλία
10. λιθοδομή από τοπική πέτρα (Κακοπετριάς)
11. ξύλινη πόρτα
12. δάπεδο από πολυκαρβονικά πάνελα
13. δευτερεύον μεταλλική δοκός σχάρας διατομής I
14. μεταλλική δοκός διατομής I
15. μεταλλική ράβδος στρογγύλης διατομής Φ5
16. γυάλινο κιγκλίδωμα
17. σφραματόσχινο Φ20
