Θέμα: Θεωρητική και Σχεδιαστική Άσκηση

ΚΑΛΟΠΑΝΑΓΙΩΤΗΣ

Ορεινό χωριό στη περιοχή Μαραθάσα, σε υψόμετρο 700 μ. από τη θάλασσα. Ονομάστηκε έτσι λόγω της φιλοξενίας που πρόσφερε σε εμπόρους και περαστικούς. Ο πρώτος κάτοικος ήταν ο Παναγιώτης. Το χωριό ξεκίνησε την ανάπτυξη του έχοντας ως πυρήνα τον ναό του Αγίου Ιωάννη του Λαμπαδιστή και έπειτα αναπτύχθηκε σε άλλους 5 πυρήνες: τον Αγ. Σέργιο, τον Αγ. Ανδρόνικο και της Αγ. Αθανασίας, τον Αγ. Γεώργιο, τον Αγ. Κυριάκο και τον Αρχάγγελο Μιχαήλ. Ήταν γνωστό στην αρχαιότητα για τις ιαματικές πηγές του στο ποταμό Σέτραχο, για την παραγωγή προϊόντων από τα αμπέλια που καλλιεργούνταν στην περιοχή, καθώς και για τους νερόμυλους, οι οποίοι προσέλκυαν κόσμο για το άλεσμα του σιπαιριού. Επομένως μελετάται το πώς το ανάγλυφο του εδάφους καθώς και το στοιχείο του νερού, επηρεάζουν την ανάπτυξη του οικισμού

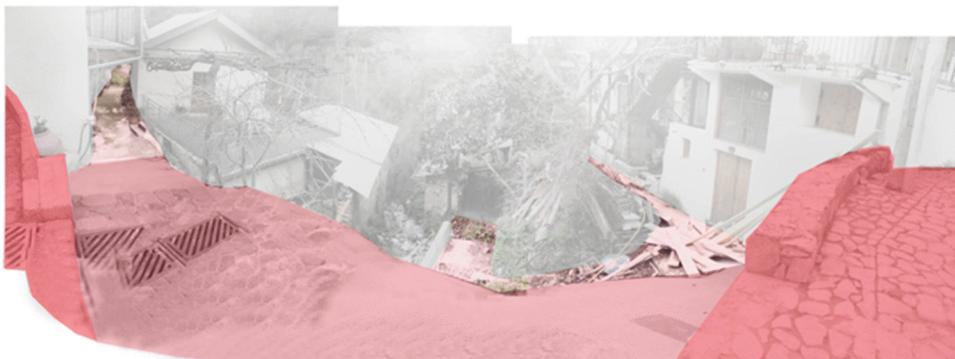
Διαφοροποίηση ιδιωτικότητας μονοπατιών

Με την υψομετρική διαφοροποίηση δημιουργούνται πτυχώσεις στις πορείες πρόσβασης που διαφέρουν σε πλάτος και υλικό αναλόγως της σχέσης τους με το δημόσιο. Ως αποτέλεσμα, δημιουργούνται οπτικές σχέσεις των χρηστών στα δημόσια περάσματα με τον εσωτερικό χώρο των σπιτιών.

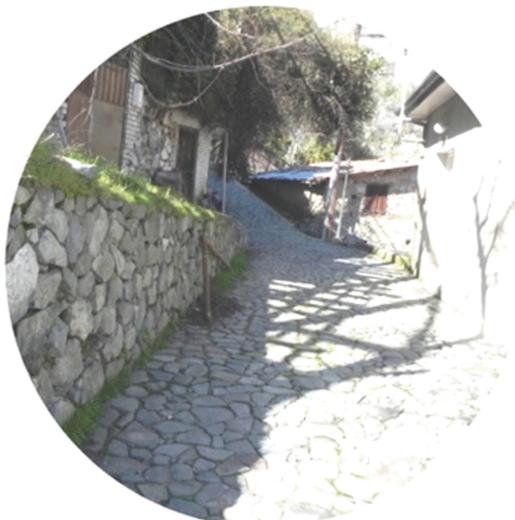
ΔΗΜΟΣΙΟ ΠΕΡΑΣΜΑ

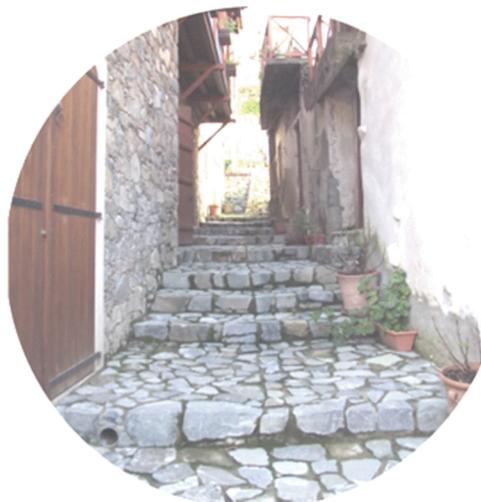
ΠΕΡΑΣΜΑ ΑΝΑΜΕΣΑ ΑΠΌ
ΕΙΣΟΔΟΥΣ ΣΠΙΤΙΩΝ

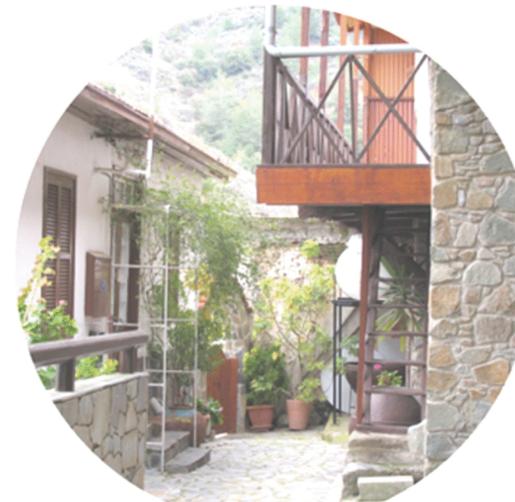
ΠΕΡΑΣΜΑ ΠΟΥ ΚΑΤΑΛΗΓΕΙ
ΣΕ ΙΔΙΩΤΙΚΟ ΧΩΡΟ ΣΠΙΤΙΟΥ

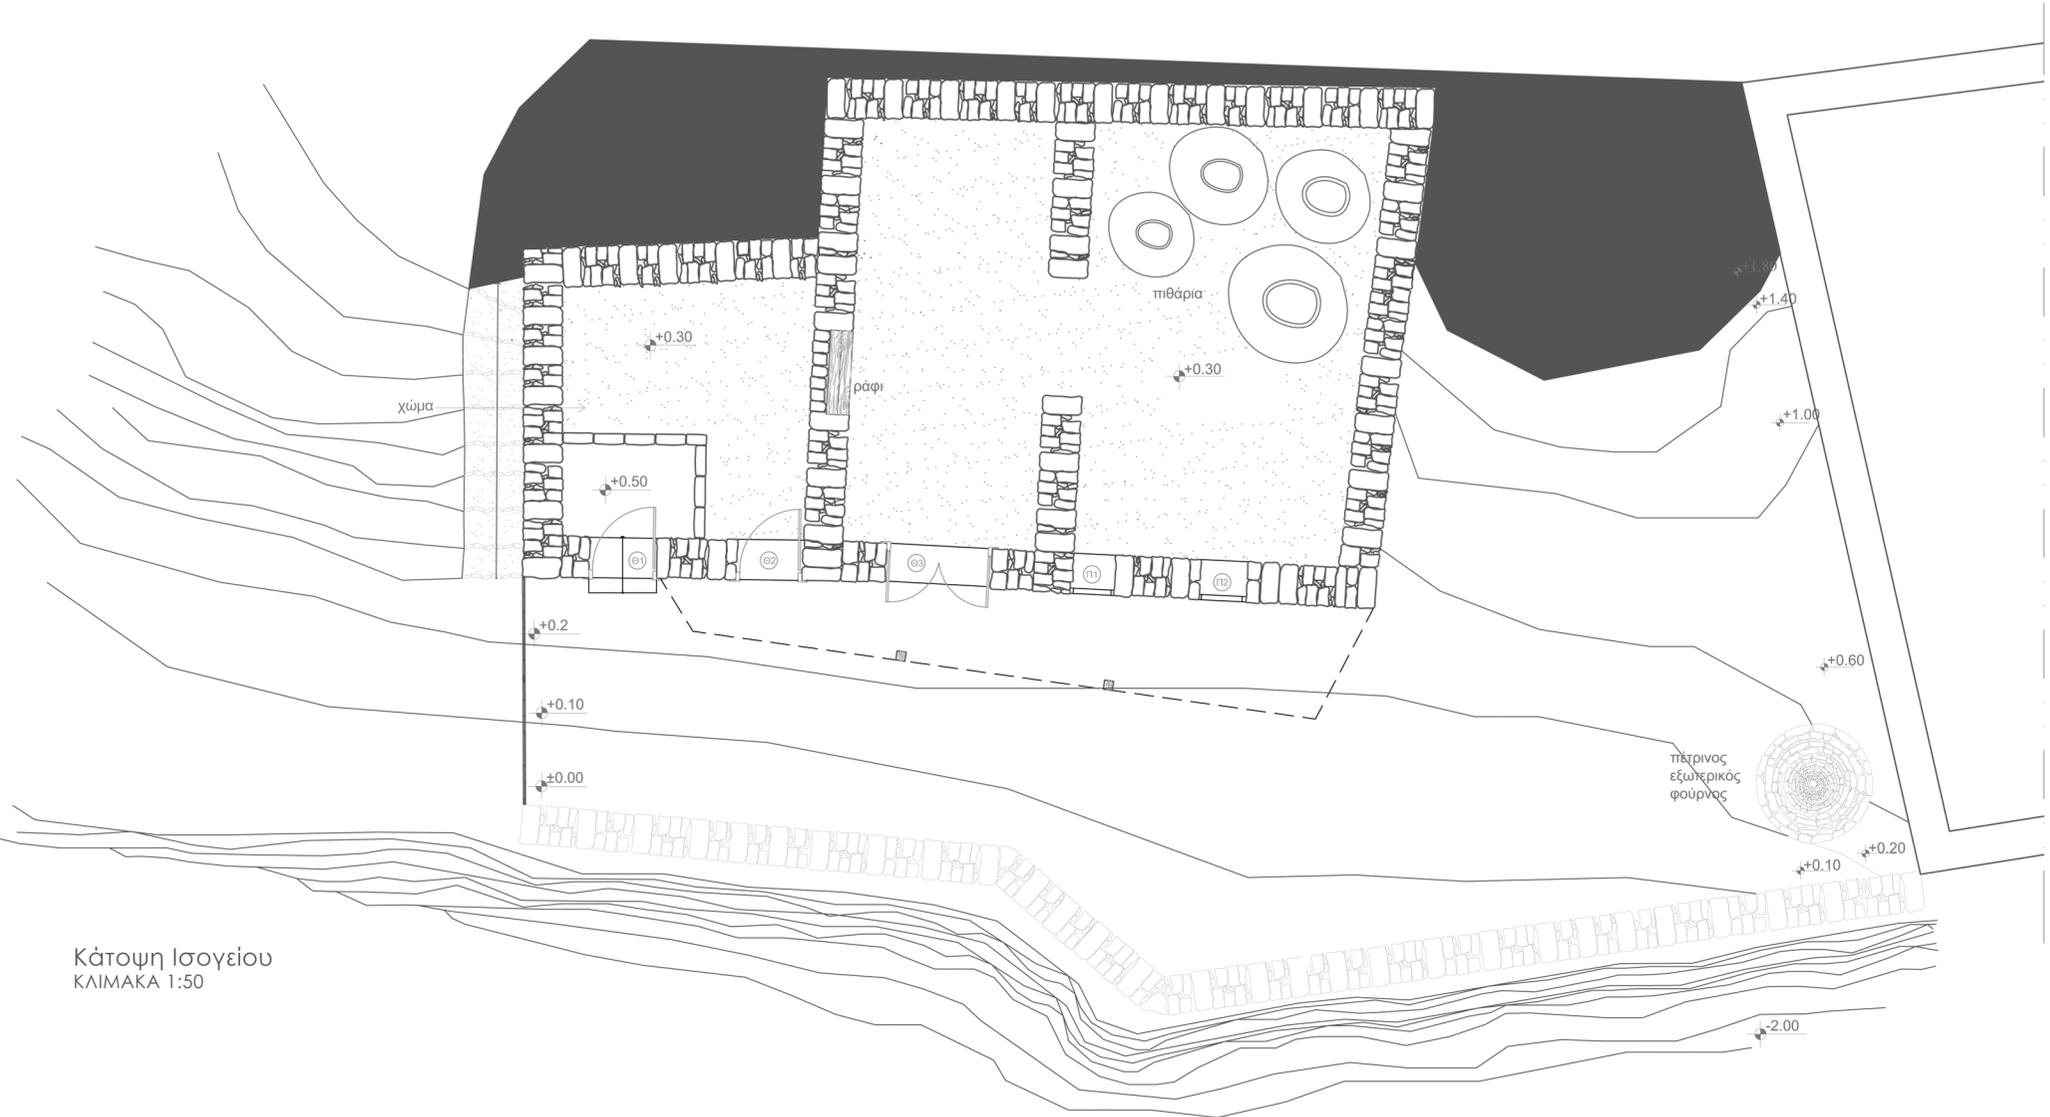
Κάτοψη Ισογείου
ΚΛΙΜΑΚΑ 1:50

Από την κάτοψη του ισόγειου, διακρίνεται η εσωτερική μεταγενέστερη προσθήκη ενός επιμέρους δωματίου, που πιθανόν εξυπηρετούσε ως βοηθητικός χώρος. Ο χώρος του ισόγειου, ως πιο βοηθητικού χαρακτήρα, χρησιμοποιώταν για σκοπούς αποθήκευσης. Η πρόσβαση από τον εσωτερικό χώρο στην αυλή, επιτυγχάνεται μέσω δύο ξύλινων θυρών, ενώ η εξωτερική πρόσβαση επιτυγχάνεται μέσω ενός στενού κατηφορικού μονοπατιού που οδηγεί στην είσοδο της αυλής, η οποία περιβάλλεται από πέτρινο φράκτη και την τοιχοποιία γειτονικής οικοδομής.

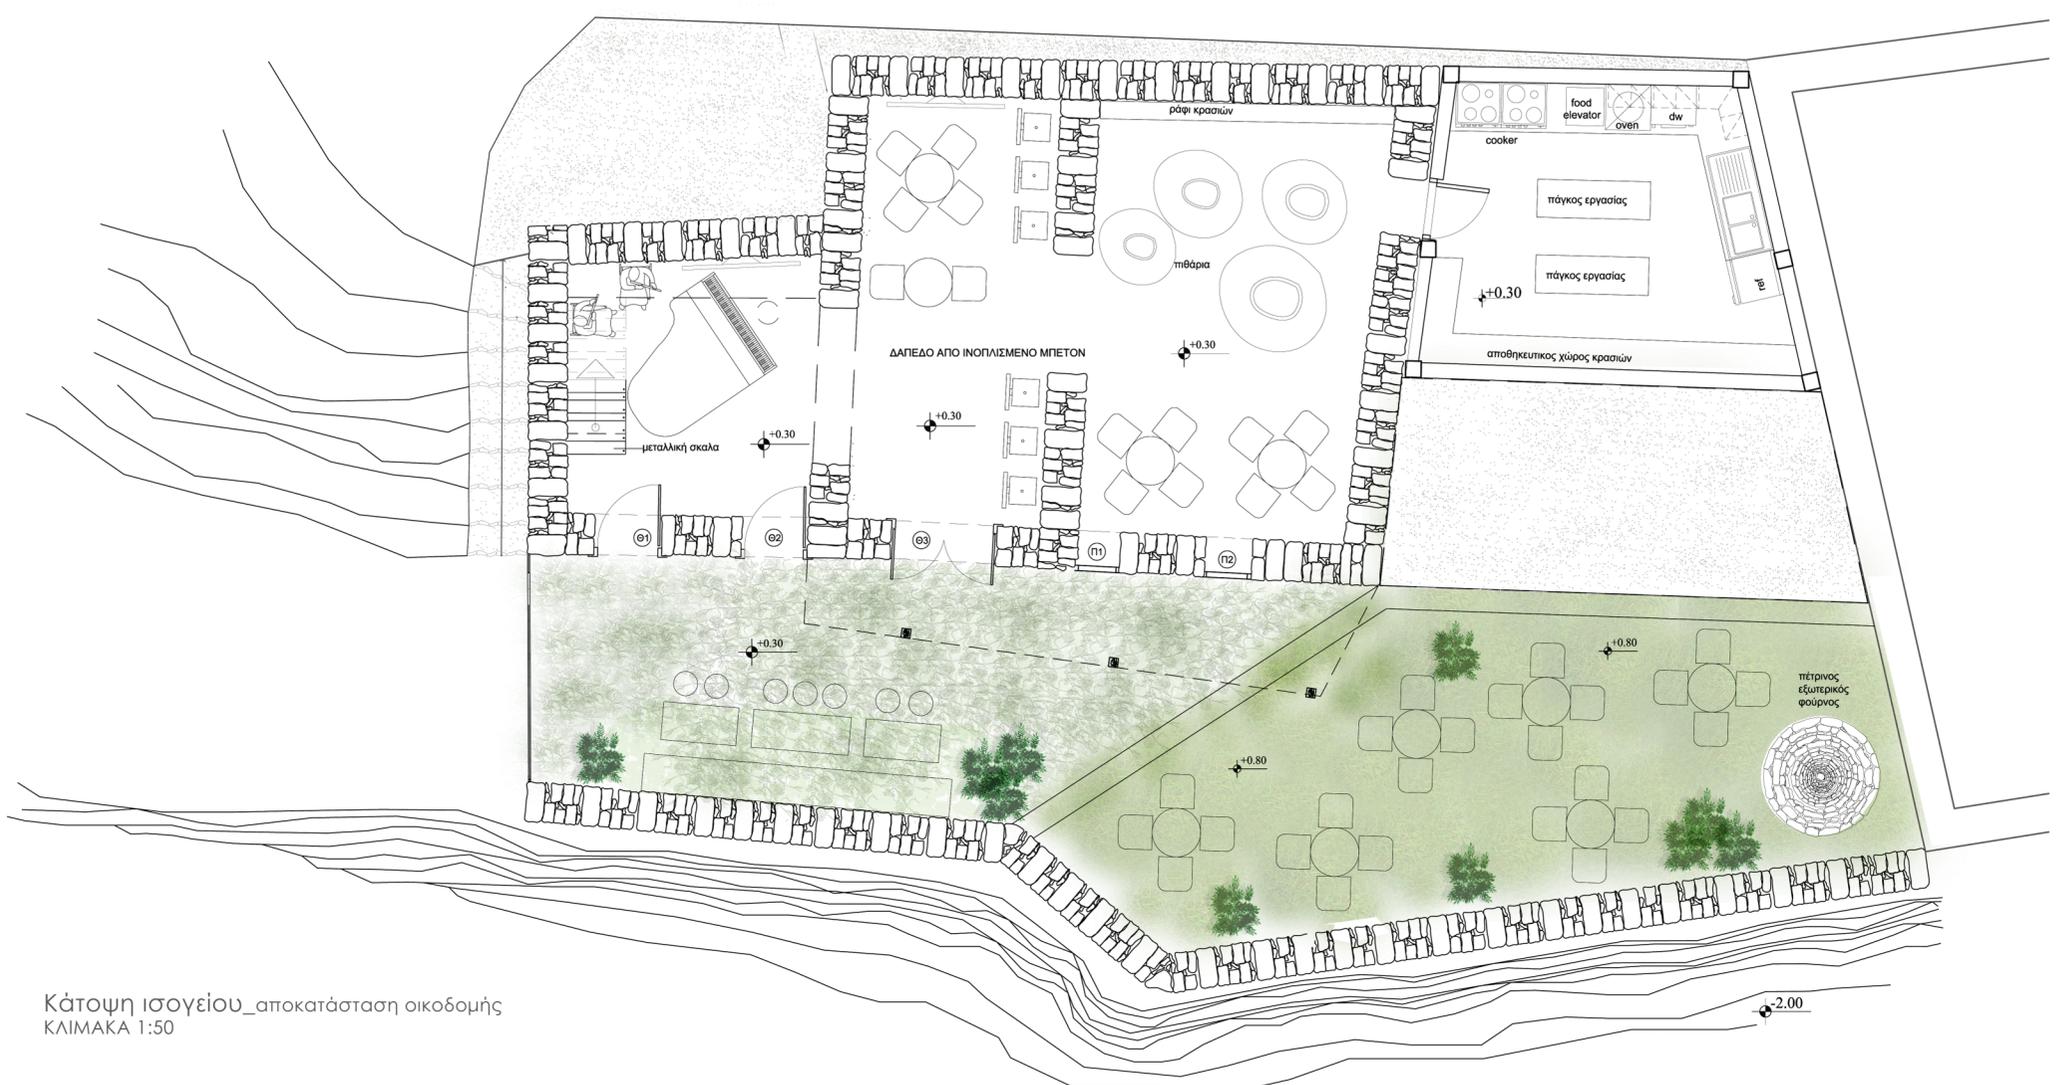
Κάτοψη ισογείου_αποκατάσταση οικοδομής
ΚΛΙΜΑΚΑ 1:50

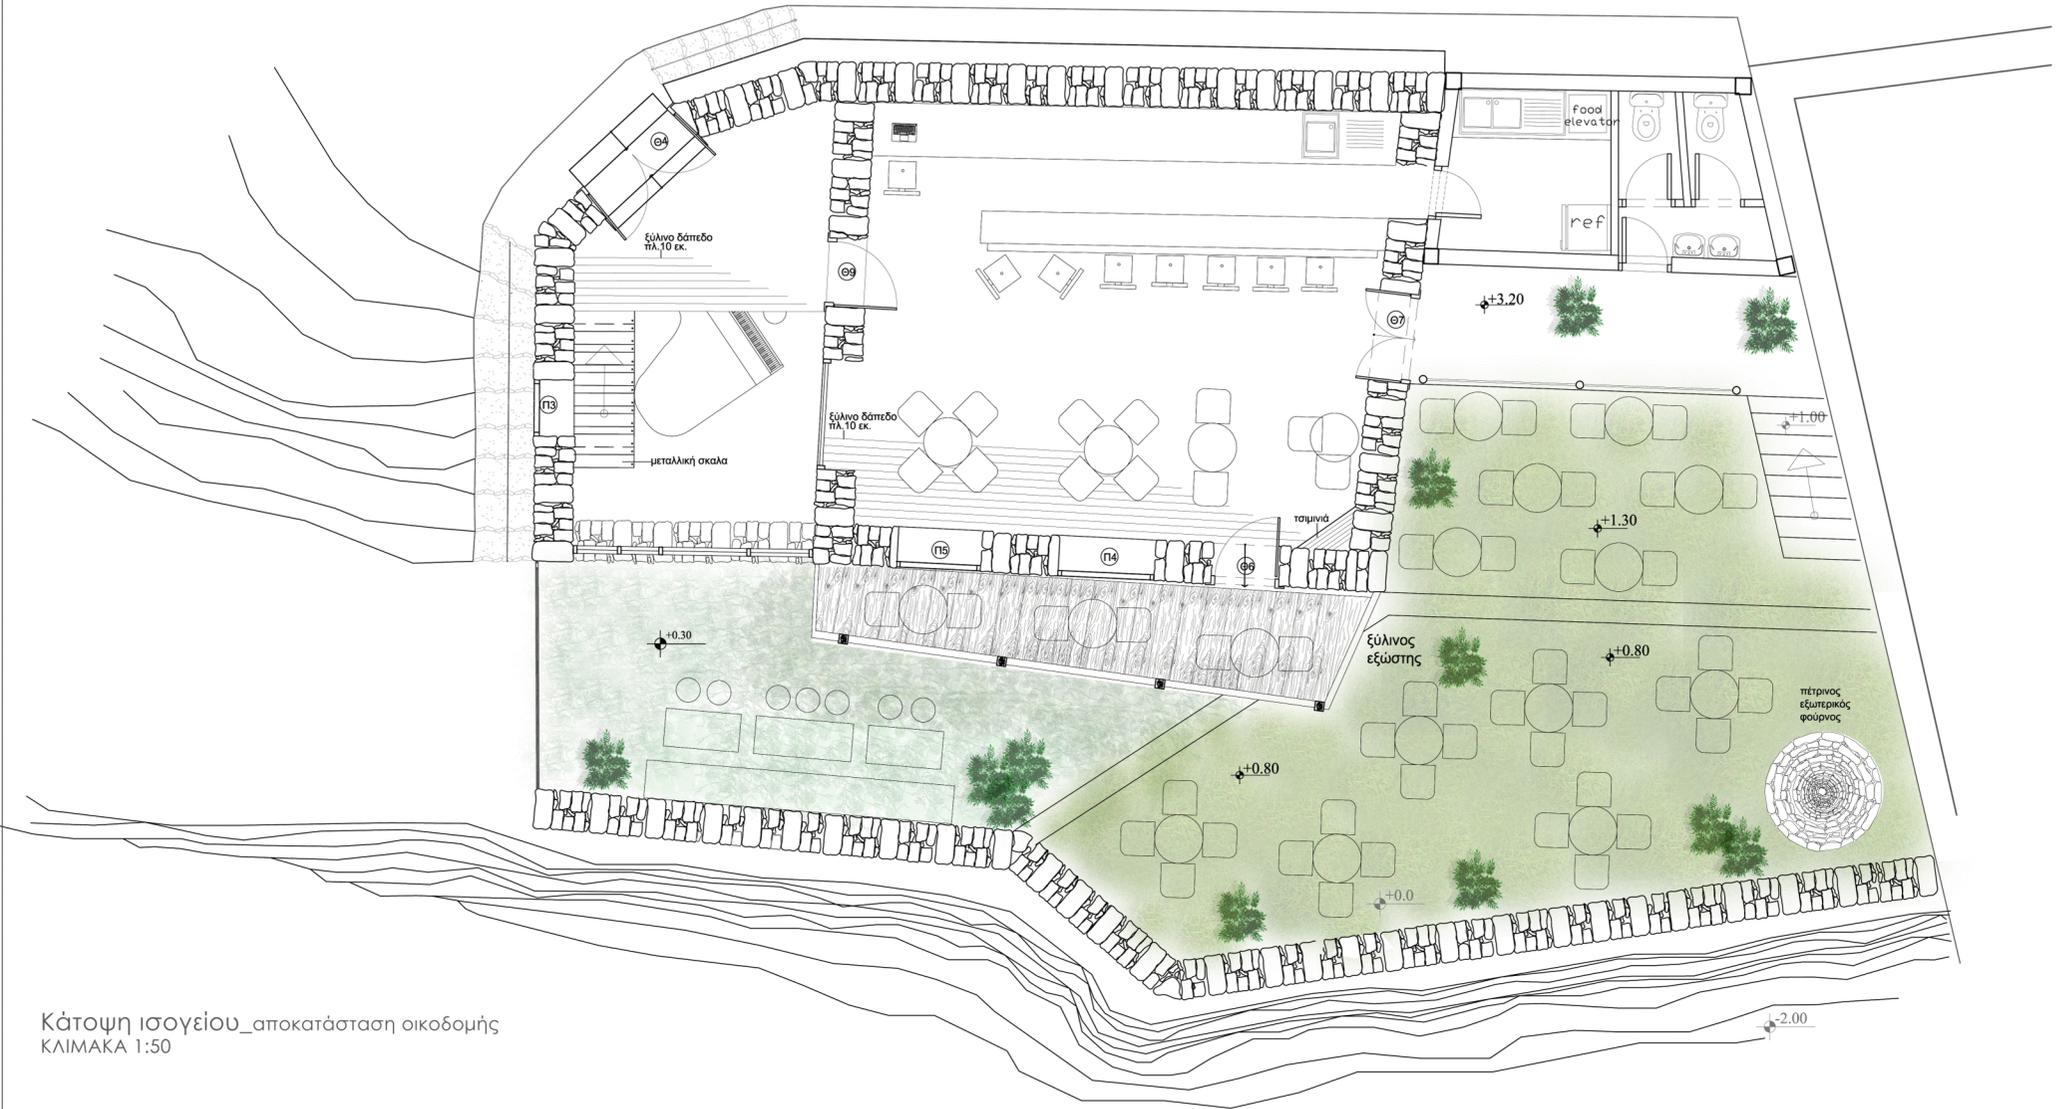
Κάτοψη ισογείου_αποκατάσταση οικοδομής
ΚΛΙΜΑΚΑ 1:50
