Κάτω Δρυς

Επιλογή χώρου αποκατάστασης και επέμβασης

τυπολογική ανάλυση οικοδομής

Αποκατάσταση

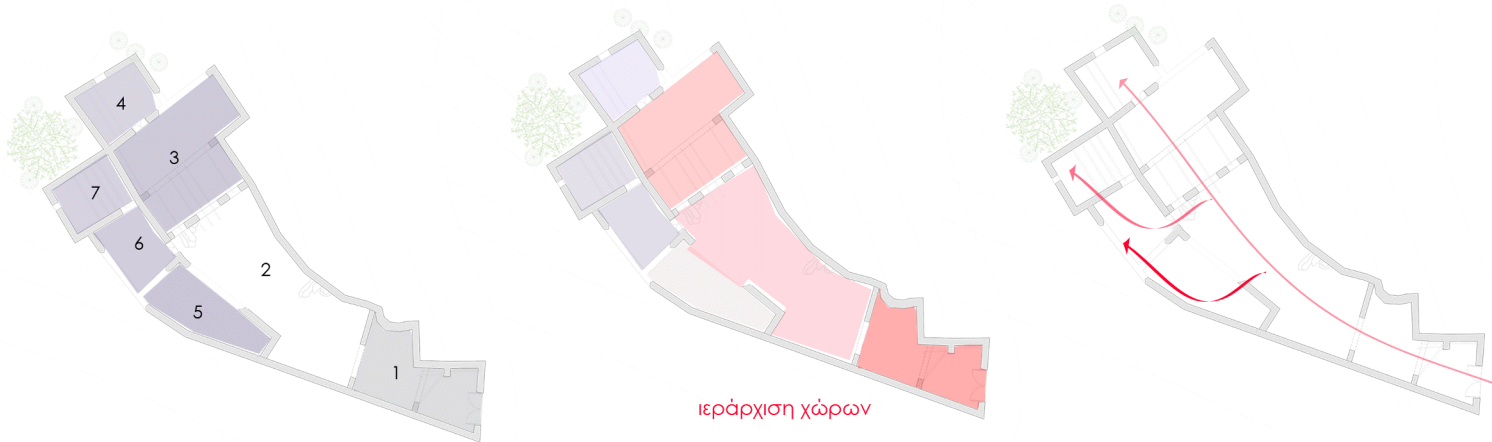
κύριος στόχος στην τυπολογική προσέγγιση της προτεινόμενης λύσης, ήταν μέσα από την παρεμβάση να διατηρηθεί η ιεράρχηση των χώρων από τους πιο σημαντικούς στους πιο δευτερεύοντες καθώς και οι σημαντικότερες ροές κίνησης και στις νέες χρήσεις που προτείνονται να ενταχθούν

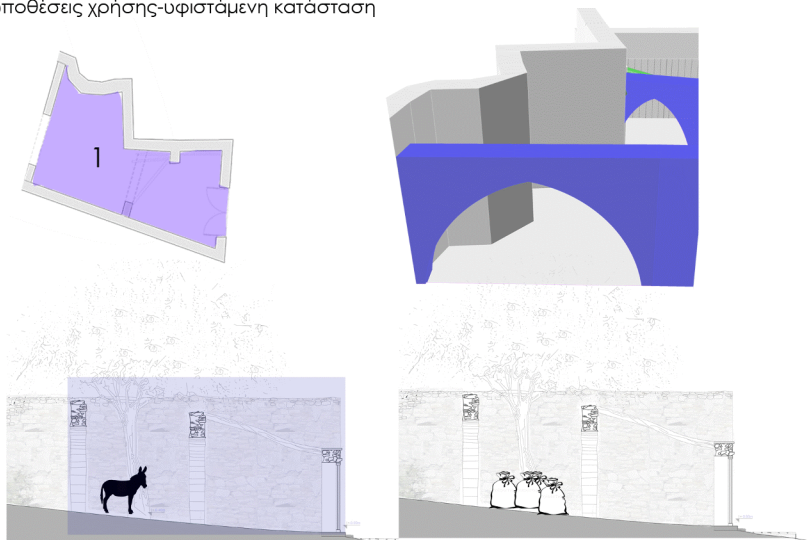
υποθέσεις χρήσης-υφιστάμενη κατάσταση

Μέσα από την ανάλυση στην α' φάση της εργασίας παρατηρήθηκε ότι στο χωριό του Κάτω Δρυ, υπήρχαν χώροι άμεσα συνδεδεμένοι με μια από τις κύριες ασχολίες των κατοίκων, τη γεωργία. Υποθέτουμε λοιπόν πως ο διπλός ηλιακός, εξυπηρετούσε κάποιες λειτουργίες που απαιτούσε η ασχολία αυτή των κατοίκων. Έχοντας ως αναφορά κάποιες άλλες κατοικίες στο ίδιο χωριό συμπεραίνουμε πως ίσως να χρησιμοποιούνταν είτε ως χώρος προσωρινής αποθήκευσης προϊόντων(π.χ χαρούπια, ελιές), κάτι που παρατηρείται συχνά στον Κάτω Δρυ, είτε ως στάβλος για τα ζώα. Επιπλέον αποτελεί ένα πολύ σημαντικό κομμάτι της κατοικίας, εφόσον είναι ο χώρος εισόδου στο κτήριο.Μέσω της χαρακτηριστικής του διπλής καμάρας δημιουργεί ένα αίσθημα πλούτου ενώ παράλληλα,αποτελεί το μόνο κομμάτι του κτηρίου το οποίο έρχεται σε επαφή με τον δρόμο(κοινωνική προβολή). Παρατηρείται επίσης η ύπαρξη ενός δέντρου που ίσως να εμφανίστηκε μετά την εγκατάληψη του κτίσματος, εφόσον ο χώρος του ηλιακού ήταν μάλλον στεγασμένος

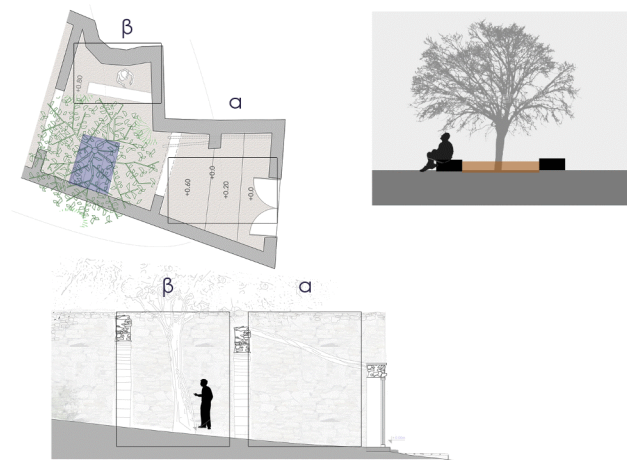
προτεινόμενη χρήση

Έχοντας ως στόχο τη διατήρηση της αυθεντικότητας του χώρου, ο ηλιακός εξακολουθεί να λειτουργεί ως χώρος εισόδου και στο προτεινόμενο σενάριο. Το πρώτο κομμάτι του ηλιακού μέχρι την πρώτη καμάρα λειτουργεί αποκλειστικά ως χώρος διακίνησης ενώ στη δεύτερο μέρος του ηλιακού, τοποθετείται επιπλώση υποδοχής. Επιπρόσθετα, το δέντρο θεωρείται ένα σημαντικό κομμάτι της φθοράς που υπέστη το κτίσμα, έτσι διατηρείται, ενώ στο κάτω του μέρος δημιουργούνται καθίσματα. Με αυτό τον τρόπο ο χώρος του διπλού ηλιακού, αναδίδνεται αφού πλέον μετατρέπεται σε χώρο στάσης για τον επισκέπτη.

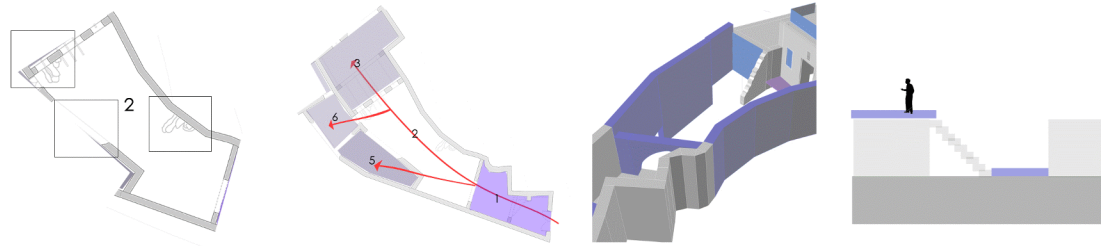
υποθέσεις χρήσης-υφιστάμενη κατάσταση

Η κεντρική αυλή αποτελούσε ένα πολύ σημαντικό χώρο της κυπριακής παραδοσιακής κατοικίας. Στο συγκεκριμένο κτήριο, αποτελεί ένα πολύ μεγάλο κομμάτι της συνολικής ιδιοκτησίας, αυτό δίνει το βαθμό σημαντικότητας που είχε για τους κατοίκους. Λόγω της περιμετρικής περιφράξης από τοίχους αποτελούσε ένα ανοικτό- ιδιωτικό χώρο κάτι που τη μετέτρεπε σε ένα ιδανικό χώρο ξεκούρασης για τους κατοίκους ή ένα χώρο κοινωνικών συναντήσεων. Σε πολλές περιπτώσεις σε κατοικίες που μελετήθηκαν στο υπόλοιπο χωριό ο χώρος της κεντρικής αυλής χρησιμοποιούνταν επίσης για προσωρινή αποθήκευση γεωργικών προϊόντων, ίσως αυτό να δικαιολογεί και εν μέρη το μεγάλο της μέγεθος. Στο χωροταξικό παρατηρήθηκε η ύπαρξη 2 σκάλων οι οποίες μάλλον οδηγούσαν στα δόματα, η μία του ηλιακού και η άλλη του σάσιππου. Στο κτήριο βρέθηκαν τα απομεινάρια μόνο της σκάλας που οδηγούσε στο δόμα του σάσιππου. Η χρήση δομάτων υποδηλώνει ακόμα μία φορά την γεωργική απασχόληση των κατοίκων, λόγω του ότι χρησιμοποιούνταν συχνά για αποξήρανση προϊόντων. Από την αυλή γίνονται οι κύριες κινήσεις στο κτήριο από την είσοδο στο δίκωρο και από το δίκωρο προς τους υπόλοιπους χώρους του σπιτιού μιας και δεν υπάρχει εσωτερική επικοινωνία του δίκωρου με κάποιους από τους χώρους του σπιτιού.

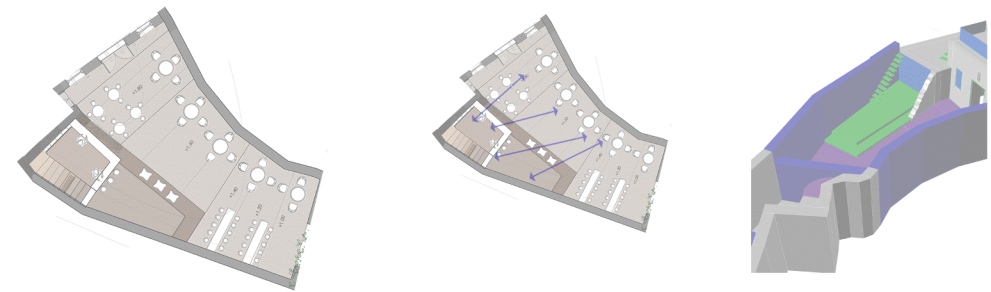
προτεινόμενη χρήση

Και στην περίπτωση της αυλής επιλέγεται να τοποθετηθεί μια λειτουργία η οποία δεν έρχεται σε αντίθεση με την αυθεντική χρήση του χώρου. Αποφασίζεται να διατηρηθεί η αρχική χρήση του χώρου, δηλαδή ως ανοιχτός χώρος, για να εξυπηρετεί τις απαιτήσεις του προτεινόμενου προγράμματος, έτσι, διαμορφώνεται, ακολουθώντας κάποιες βασικές γραμμές του υφιστάμενου κτίσματος, ένας εξωτερικός χώρος με τραπέζια και καθίσματα που θα έχουν μια πιο ανοικτή-δημόσια χρήση. Η κατάρρευση των περισσότερων τοίχων του χώρου(5) είχε ως αποτέλεσμα μια ενιαία σχεδόν εικόνα αυλής- χώρου 5. Στη λύση που προτείνεται, διατηρείται η ένωση της αυλής με το χώρο αυτό, ο οποίος δεν προσδιορίστηκε λειτουργικά λόγω της υπερβολικής φθοράς που υπέστη και στη θέση του τοποθετείται η αποτύπωσή του στο επίπεδο του εδάφους υπό τη μορφή deck-σκαλιάσματος το οποίο αποκτά εκτός από τη χρήση μέρους της σκάλας, το χαρακτήρα μιας "κερκίδας" στην οποία τοποθετούνται επίσης κάποιοι χώροι καθίσματος. Λόγω της αμεσότητας του χώρου αυτού με την αυλή, μετατρέπεται σε χώρο μπαρ ώστε να υπάρχει γρηγορότερη ροή κινήσεων και οπτική επαφή με τα καθίσματα. Τέλος, τα σκαλιάσματα που εμφανίζονται στο deck, μετατρέπονται σε σκάλα η οποία οδηγεί στο δόμα του χώρου (6) ο οποίος ήταν βατός πριν την κατάρρευση της αυθεντικής σκάλας.

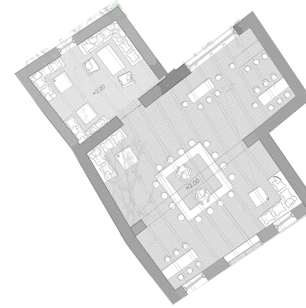
προτεινόμενη χρήση

Στο χώρο αυτό επιλέγεται να τοποθετηθούν οι κύριες λειτουργίες της νέας χρήσης όπως κάποιοι πιο ιδιωτικοί χώροι ξεκούρασης με τραπέζια και καναπέδες και το κυρίως μπαρ που βρίσκεται κάτω από την καμάρα ώστε να εξυπηρετεί και τις δύο πλευρές του δίκωρου, παράλληλα στο χώρο (4) διαμορφώνεται ένας ιδιωτικός χώρος με καναπέδες

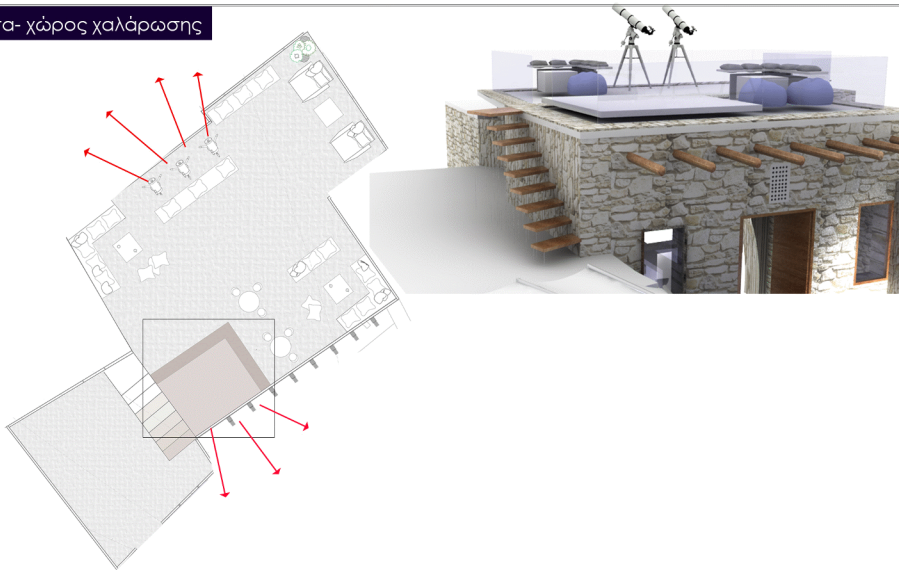
δώματα- χώρος χαλάρωσης

Τα δώματα του δίκωρου και του χώρου (6) γίνονται πλέον βατά, διαμορφώνοντας έτσι κάποιες νέες κινήσεις στο κτήριο. Το δώμα του χώρου (6) λειτουργεί ως χώρος διακίνησης ενώ στο δώμα του δίκωρου τοποθετείται μια πλατφόρμα που βρίσκεται σε άμεση οπτική επαφή με τόσο με την αυλή όσο και με το υπόλοιπο δώμα και θα φιλοξενεί κατά καιρούς κάποιες εκδηλώσεις που αφορούν το δημόσια χρήση η οποία έρχεται να τοποθετηθεί. Επιπρόσθετα, λόγω του ύψους του, ο χώρος εκμεταλλεύεται τις ανοκτές του οπτικές με την τοποθέτηση κάποιων παρατηρητηρίων.

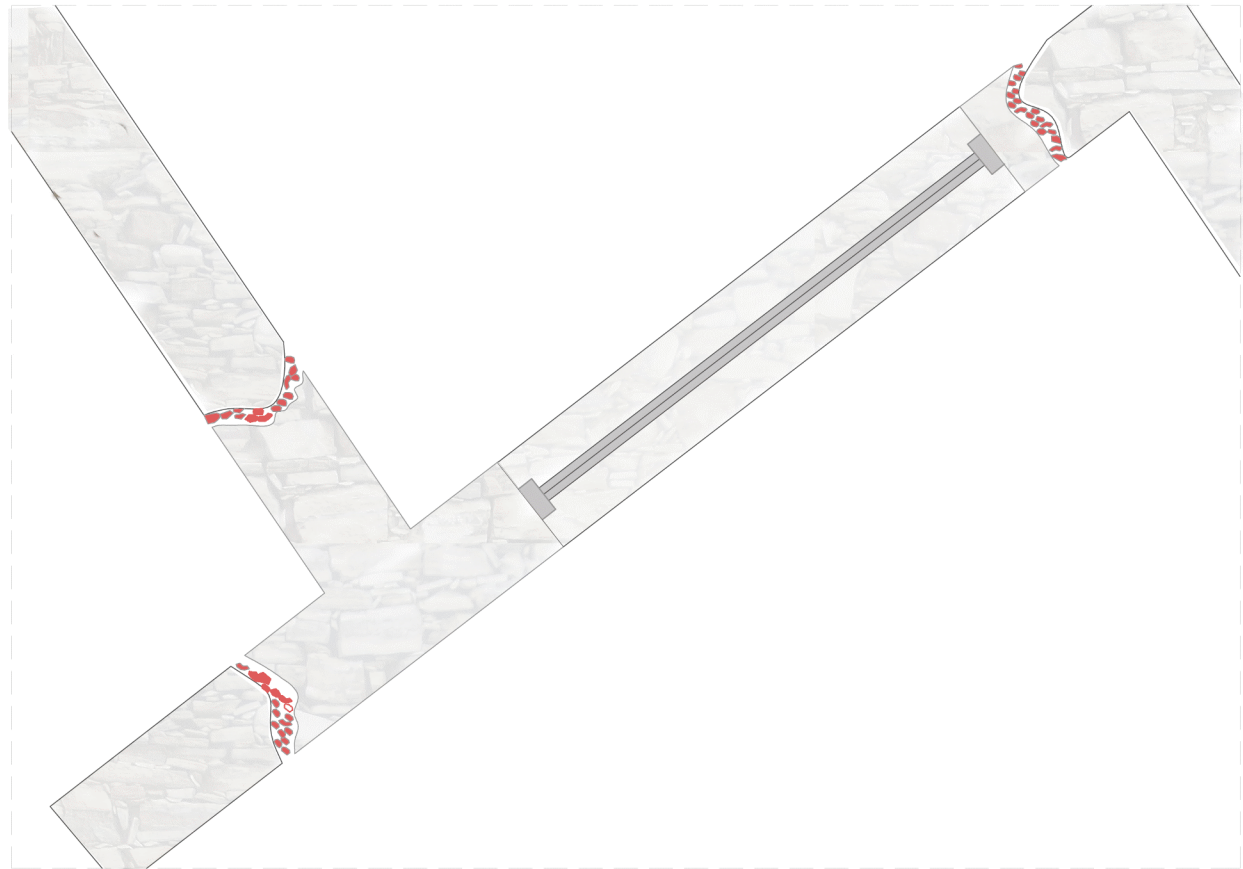
Λεπτομέρεια συμπλήρωσης τοιχοποιίας με διαφοροποίηση με χρωματιστό αρμό

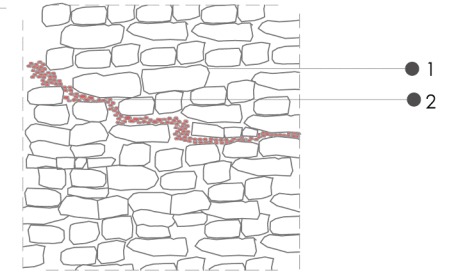
Λιθινή τοιχοποιία

- 1 - λιθινή τοιχοποιία απο τοπική πέτρα
- 2 - χρωματιστός αρμός -χαλίκι
- 3 - υγραμόνωση
- 4 - θερμομόνωση
- 5 -τσιμεντοκονία
- 6 - χυτό δάπεδο
- 7 - πλάκα ξύλου
- 8 - σιδάτζια
- 9 - βολιτζια
- 10 - κρόδαμα
- υφιστάμενοι φέροντες τοίχοι

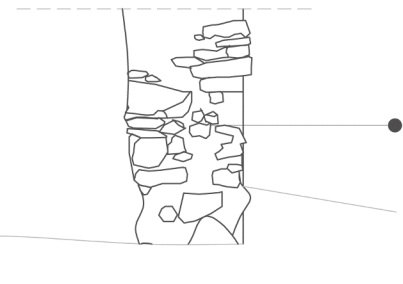
Λιθινή τοιχοποιία-διαφοροποίηση με χρωματιστό αρμό

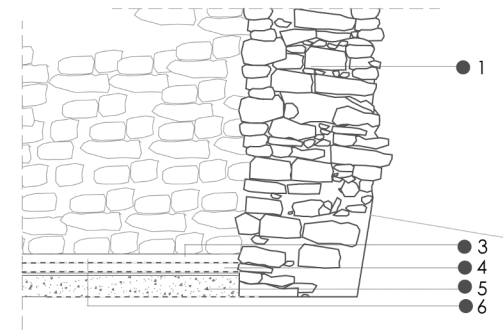
Πάτωμα-χώμα

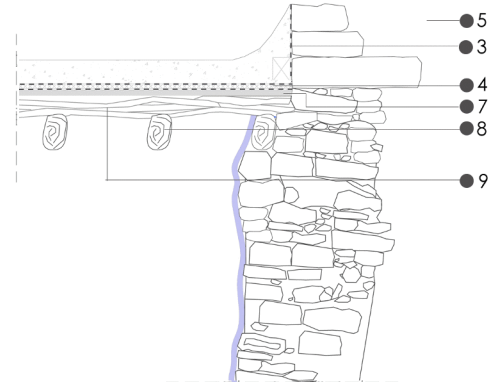
Οροφή

Μέσα απο την μελέτη της συγκεκριμένης κατοικίας, είχαμε επίσης να αντιμετωπίσουμε το κομμάτι της αποκατάστασης του κτιρίου και της προσθήκης των λεπτομερειών της επέμβασης. Στην οικία έχουν κατερεύσει οι οροφές, καθώς και σημαντικό μέρος των φέροντων τοίχων. ενώ δεν βρέθηκαν ενδείξεις για την προηγούμενη του κατάσταση του πατώματος. Στην προσπάθειά μας να κρατήσουμε την άγρια ομορφιά του ερειπίου, η οποία ήταν η κατάσταση στην οποία βρήκαμε την οικία, προσπαθήσαμε να κρατήσουμε την σημαντικότητα των χώρων με βάση την ιεραρχία τους, αλλά και να είναι ξεκάθαρη η επέμβαση των προσθετικών κομματιών. Στο κομμάτι συμπλήρωσης των τοίχων λειτουργήσαμε με δυο τρόπους. Συμπληρώσαμε τους τοίχους του διχώρου και του πίσω δωματίου με την υπάρχουσα πέτρα διαφοροποιώντας την ύπαρξη της υφιστάμενης. Στο δωμάτιο 5 όπου έχουμε τα ίχνη των ορίων απο ένα τοίχο αφήνουμε το κομμάτι 5 χωρίς συμπλήρωμα των τοίχων και επεκτείνουμε έτσι το αίθριο- αυλή μέχρι και τα όρια του τότε δωματίου. Στην θέση του δωματίου ανυψώνουμε δυο πλατφόρμες σκαλιά και τοποθετούμε εκεί την θέση του μπαρ τονίζοντας έτσι τον μισοσγκεμισμένο τοίχο. Στην συνέχεια οσον αφορά το πάτωμα, στο εσωτερικό του διχώρου προσθέτουμε τριφτό χυτό μπετον για να κατήσουμε όσο γίνεται καθαρή την υφή του παλιού χώρου, ενώ εξωτερικά στην αυλή δημιουργούμε σκαλιάσματα απο συμπιεσμένο χώμα.

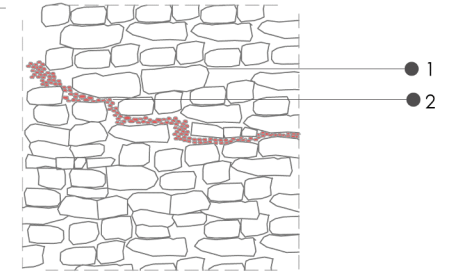
Λίθινη τοιχοποιία

- 1 - λίθινη τοιχοποιία απο τοπική πέτρα
- 2 - χρωματιστός αρμός -χαλίκι
- 3 - υγραμόνωση
- 4 - θερμομόνωση
- 5 - τσιμεντοκονία
- 6 - χυτό δάπεδο
- 7 - πλάκα ξύλου
- 8 - σιδάτζια
- 9 - βολιτζια
- 10 - κρόδωμα

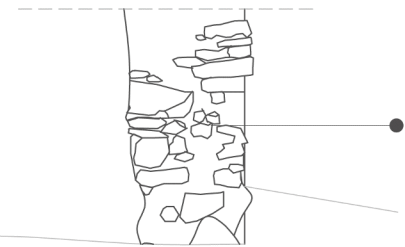
Λίθινη τοιχοποιία-διαφοροποίηση με χρωματιστό αρμό

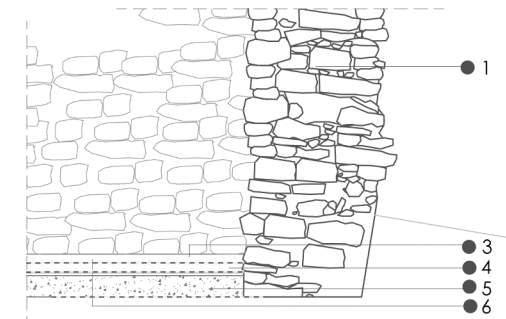
Πάτωμα- χώμα

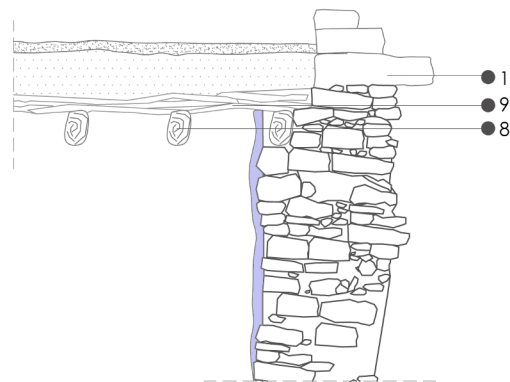
Πάτωμα-χυτό δάπεδο

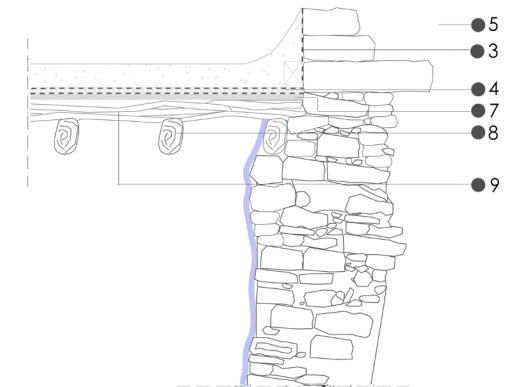
Οροφή

Μέσα απο την μελέτη της συγκεκριμένης κατοικίας, είχαμε επίσης να αντιμετωπίσουμε το κομμάτι της αποκατάστασης του κτιρίου και της προσθήκης των λεπτομερειών της επέμβασης. Στην οικία έχουν κατερεύσει οι οροφές, καθώς και σημαντικό μέρος των φέροντων τοίχων. ενώ δεν βρέθηκαν ενδείξεις για την προηγούμενη του κατάσταση του πατώματος. Στην προσπάθειά μας να κρατήσουμε την άγρια ομορφία του ερειπίου, η οποία ήταν η κατάσταση στην οποία βρήκαμε την οικία, προσπαθήσαμε να κρατήσουμε την σημαντικότητα των χώρων με βάση την ιεραρχία τους, αλλά και να είναι ξεκάθαρη η επέμβαση των προσθετικών κομματιών. Στο κομμάτι συμπλήρωσης των τοίχων λειτουργήσαμε με δυο τρόπους. Συμπληρώσαμε τους τοίχους του διχώρου και του πίσω δωματίου με την υπάρχουσα πέτρα διαφοροποιώντας την ύπαρξη της υφιστάμενης. Στο δωμάτιο 5 όπου έχουμε τα ίχνη των ορίων απο ένα τοίχο αφήνουμε το κομμάτι 5 χωρίς συμπλήρωμα των τοίχων και επεκτείνουμε έτσι το αίθριο- αυλή μέχρι και τα όρια του τότε δωματίου. Στην θέση του δωματίου ανυψώνουμε δυο πλατφόρμες σκαλιά και τοποθετούμε εκεί την θέση του μπαρ τονίζοντας έτσι τον μισογκρεμισμένο τοίχο. Στην συνέχεια οσον αφορά το πάτωμα, στο εσωτερικό του διχώρου προσθέτουμε τριφτό χυτό μπετον για να κατήσουμε όσο γίνεται καθαρή την υφή του παλιού χώρου, ενώ εξωτερικά στην αυλή δημιουργούμε σκαλιάσματα απο συμπιεσμένο χώμα.

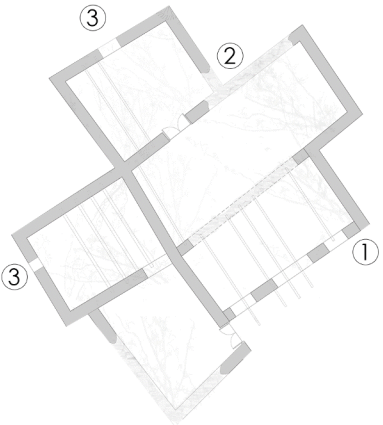
① συμμετρία ανοιγμάτων στην όψη

ανοίγματα στην πρόσοψη του κύριου χώρου τα οποία διατηρούμε χωρίς να προσθέτουμε νέα ανοίγματα σεβόμενοι την συμμετρία η οποία υπάρχει (στο κέντρο η πόρτα και δεξιά και αριστερά τα παράθυρα στο ίδιο ύψος)

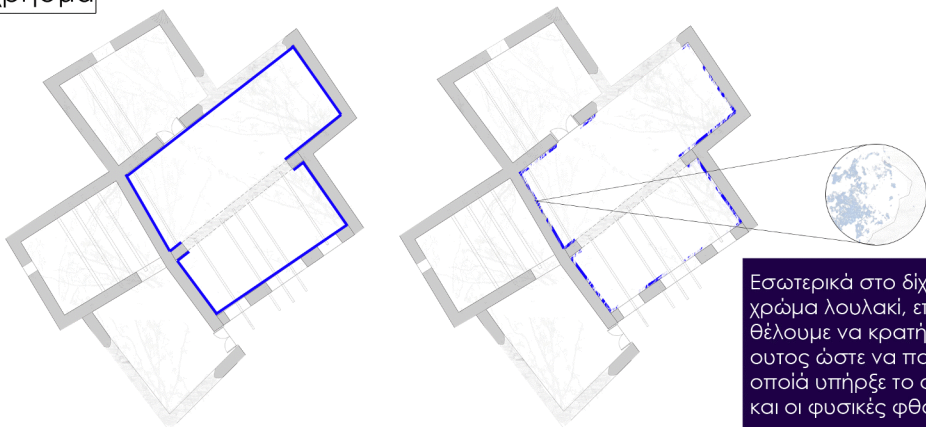
Εσωτερικά στο διχώρο διακρίνεται να υπάρχει επίχρησμα σε χρώμα λουλακί, επόμενως μέσα από την επέμβαση μας θέλουμε να κρατήσουμε τα απομνηνάρια του επιχρήματος ουτος ώστε να παραπέμπει στην προηγούμενη φάση στην οποία υπήρξε το σπίτι αλλά παράλληλα να φανερώνονται και οι φυσικές φθορές του.

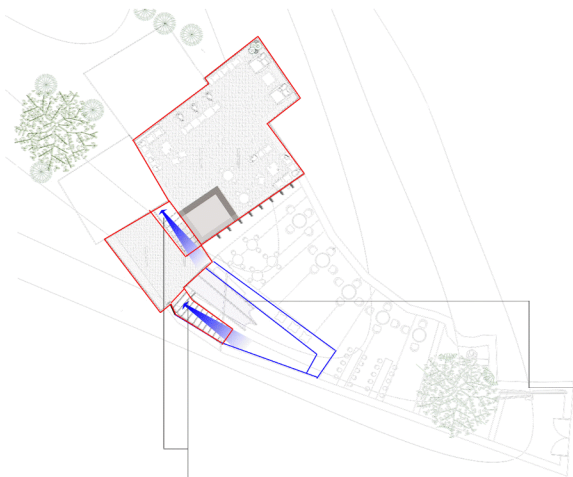
δημιουργία σκαλοπατιού για την εξομάλυνση της κλίσης

Λόγω της υψομετρικής διαφοράς που παρατηρήσαμε στο χώρο της αυλής αποφασίσαμε στην επέμβαση να δημιουργήσουμε πλατύσκαλα τα οποία μας διευκολύνουν στην τοποθέτηση της χρήσης (καφετέρια-μπαρ). Παράλληλα το υλικό που χρησιμοποιούμε για το πάτωμα είναι συμπίεσμένο χώμα, λόγω του ότι δεν θέλουμε η επέμβαση μας να αλλάξει τον χαρακτήρα της αυλής του παραδοσιακού σπιτιού αλλά να τον αναδείξει.

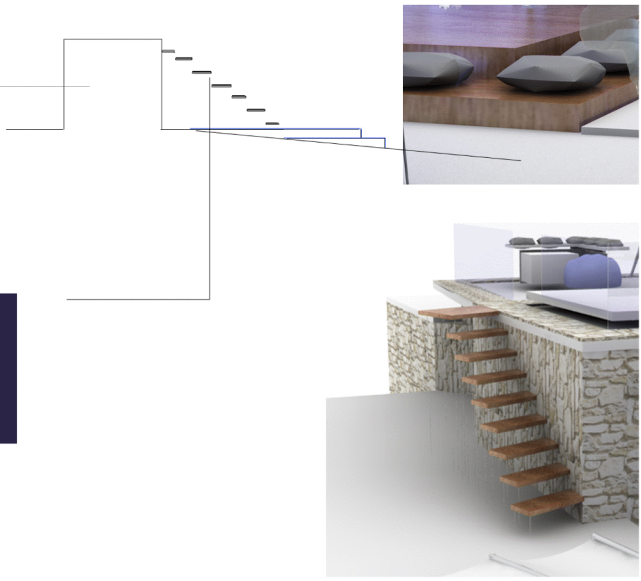
Τα ίχνη που βρήκαμε από τους τοίχους στο εξωτερικό δωμάτιο μας οδήγησαν στο να κρατήσουμε ένα μέρος τους για να υπονοεί ότι υπήρχε παλαιότερα, ενώ παράλληλα τοποθετούμε μια ξύλινη πλατφόρμα στο αποτύπωμα του χώρου για να τονίσουμε ακόμα περισσότερο την ύπαρξή του. Η ξύλινη πλατφόρμα δημιουργεί πλατύσκαλο περιμετρικά δημιουργώντας έτσι χώρους καθίσματος και σε αυτό το επίπεδο, ενώ σε προετοιμάζει για την σκάλα που ακολουθεί λίγα βήματα μετά.

Για την δημιουργία της σκάλας επιλέγουμε να χρησιμοποιήσουμε ξύλινα σκαλιά τα οποία θα στηρίζονται σε μεταλλικούς ραυδούς στο πάτωμα, δίνοντας έτσι την αίσθηση μιας ελαφριάς κατασκευής και παράλληλα μια αρμονία, όσο αφορά το υλικό, με την πέτρα που ήδη υπάρχει.

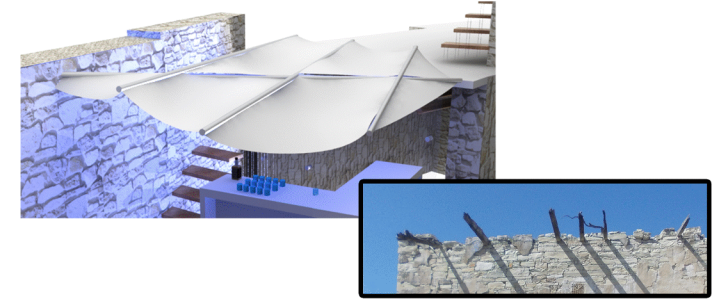
Με την τοποθέτηση του bar στο χώρο του ξύλινου πατώματος, επιλέγουμε να τοποθετήσουμε ένα στέγαστρο για την κάλυψη του.

Σε παραλληλισμό με τα δοκάρια που υπήρχαν στον χώρο της τοποθέτησης, δημιουργούμε ένα στέγαστρο με παρόμοια λογική στήριξης με κάποιες τροποποιήσεις (κλίση σε χ και ψ άξονα). Τοποθετούμε 3 μεταλλικά δοκάρια παράλληλα με τον μαντρότοιχο και ένα διαγώνια το οποίο στηρίζεται στον μαντρότοιχο και σε ένα από τα απομεινάρια του απέναντι τοίχου. Για την πλήρωση του χρησιμοποιούμε μεμβράνη για να δημιουργήσουμε μια ανάλαφρη κατασκευή, η οποία δεν επιβαρύνει την υφιστάμενη κατάσταση σπικά και παράλληλα δημιουργεί νέες εμπειρίες στο χώρο με την αντανάκλαση του φωτισμού (μπλε-λουλακί).

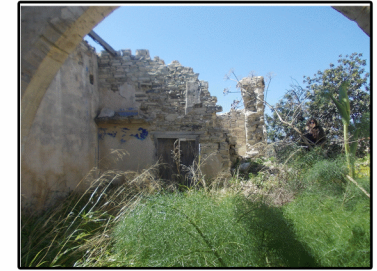
απομεινάρια διακόσμησης

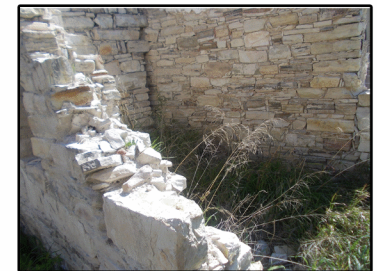
κατάρρευση στέγης

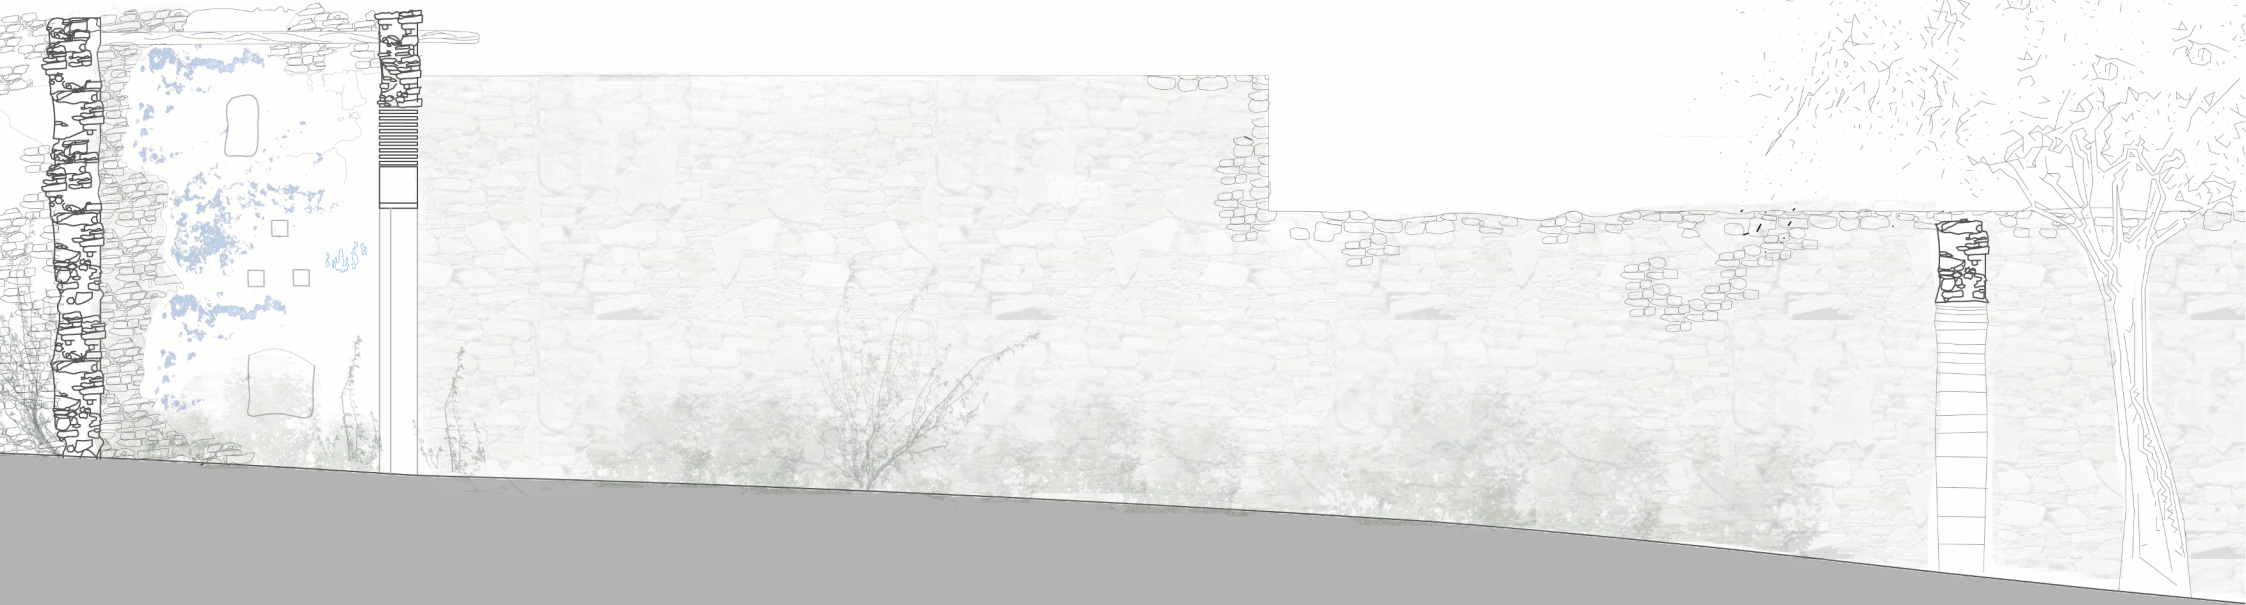
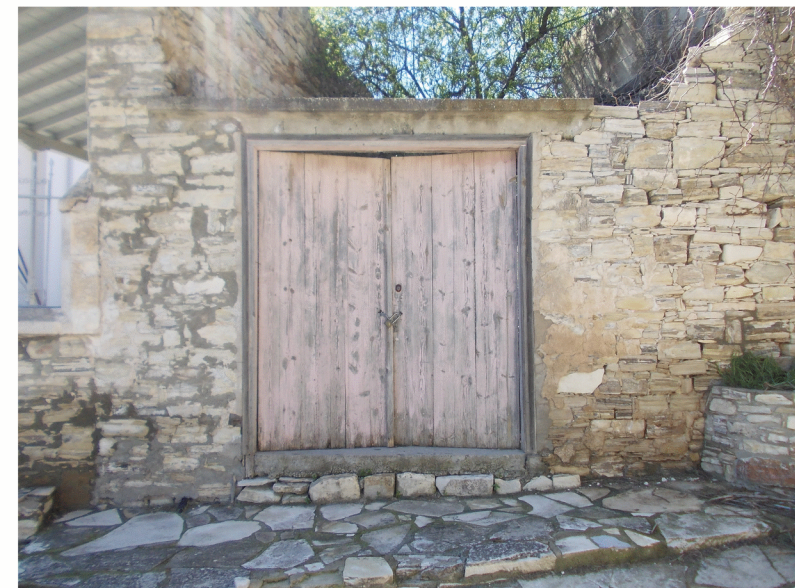
κατάρρευση μέρους λιθοδομής
