Η θεωρητική μας έρευνα για την παραδοσιακή αρχιτεκτονική του χωριού Λάσα επικεντρώθηκε στο κύριο υλικό δόμησης των διάφορων κτισμάτων που είναι η πέτρα και στον τρόπο με τον οποίο επεξεργάζεται και δομείται. Παράλληλα, καταλήξαμε σε κάποια συμπεράσματα για τις κοινωνικές διαστάσεις που μπορεί να έχει το υλικό και ο τρόπος επεξεργασίας και δόμησης του στις ζώες των ανθρώπων.

Ετσι λοιπόν, το κτήριο το οποίο επιλέξαμε για μελέτη αποκατάστασης και επανάχρησης παρουσιάζει τυπολογικά, μορφολογικά και κατασκευαστικά στοιχεία τα οποία θεωρήσαμε ενδιαφέροντα και αντιπροσωπευτικά της αρχιτεκτονικής του χωριού. Πρώτα απ'όλα, το κτήριο είναι τοποθετημένο κοντά στον πυρήνα του χωριού και μέρος της οικοδομής αποτελεί ένα από τα παλαιότερα κτίσματα του χωριού που διατηρούνται σε σχετικά καλή κατάσταση. Ακόμα, στις δύο πλευρές του γειτονεύει με δρόμους, στην μια πλευρά του με την κύρια οδική αρτηρία και στην άλλη με δευτερεύουσα οδική αρτηρία που τέμνεται στην πρώτη.

\_ αποτύπωση υφιστάμενης οικίας

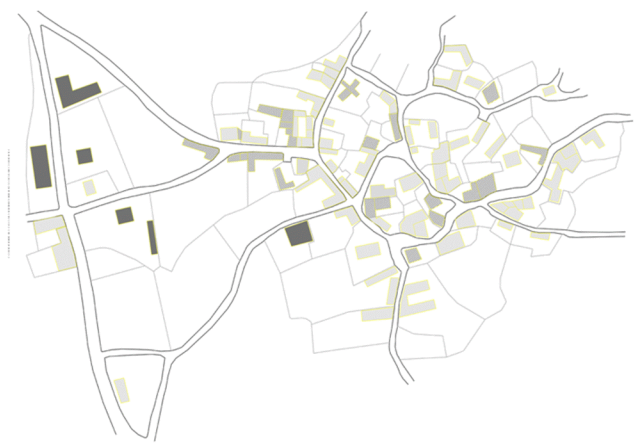
Χρονολογική σειρά κατασκευής\_οικοδόμησης κτηρίων.

Η επικοινωνία των δωματίων και η εσωτερική διακίνηση των χρηστών γίνεται μέσω του εσωτερικού αιθρίου. Το κάθε κτίσμα έχει κατασκευαστεί άλλη περίοδο και αυτό διαφάνεται από διάφορα στοιχεία όπως την τεχνική δόμησης και επεξεργασία της πέτρας αλλά και από τα διαφορετικά υψόμετρα των κτισμάτων.

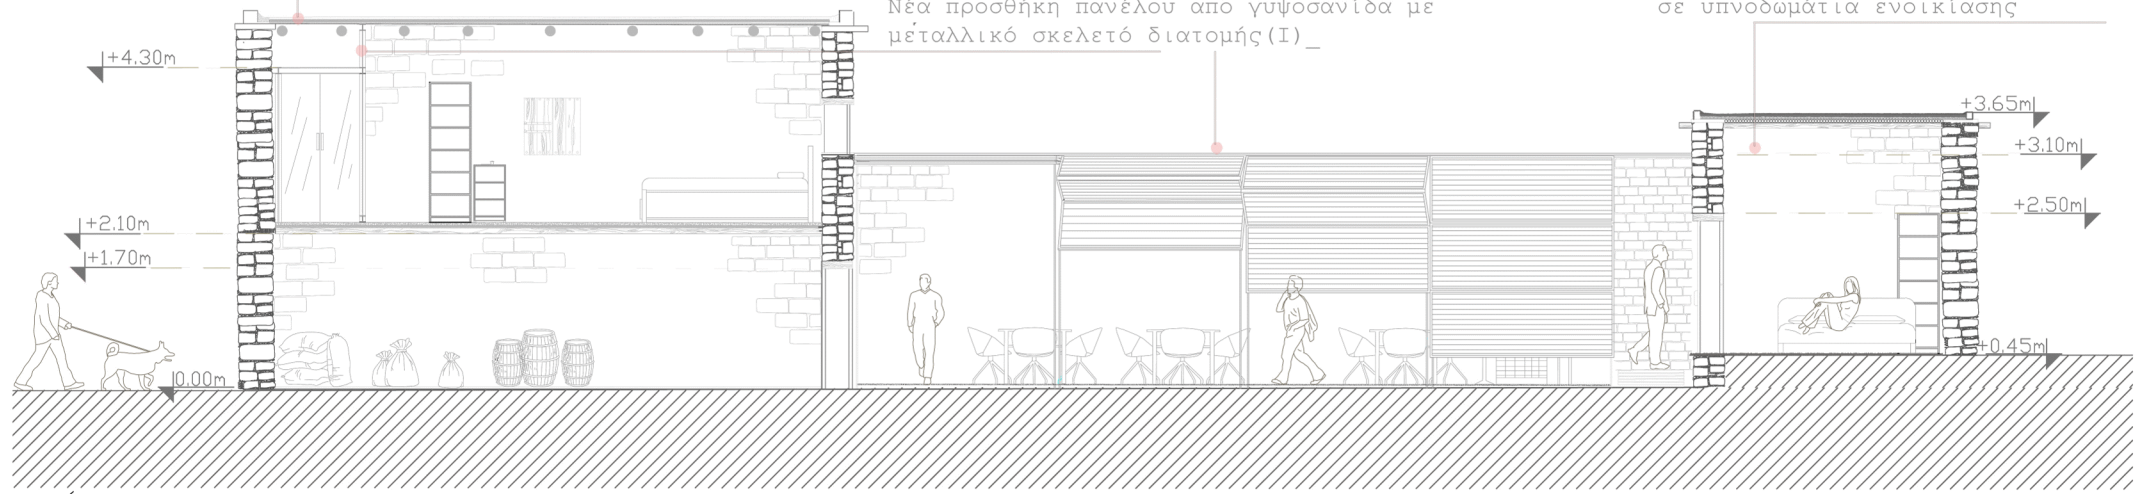
τομή α-α

Αποκατάσταση οροφής και προσθήκη μονώσεων\_

Μεταγενέστερη επέμβαση-προσθήκη-ξύλινα περισιδωτά πάνελα

Διαμόρφωση των υφισταμένων δωματίων  
σε υπνοδωμάτια ενοικίασης

Νέα προσθήκη πάνελου απο γυψοσανίδα με  
μέταλλικό σκελετό διατομής (I)\_

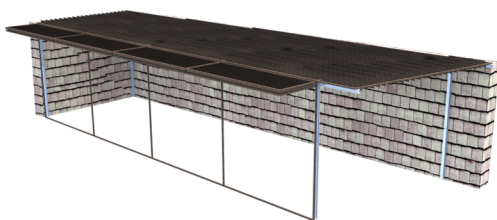
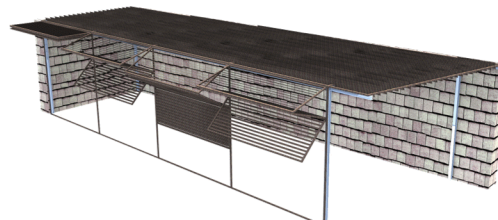
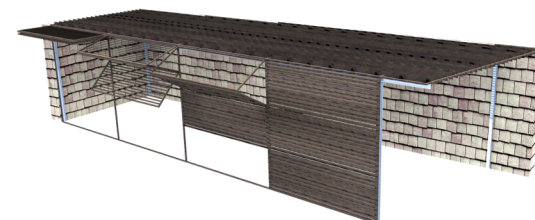
Το προτεινόμενο στέγαστρο αποτελείται από 4 αναδυπλώμενα κάθετα πάνελα, έτσι ώστε η ηλιακή ακτινοβολία που θα εντάσσεται στο εσωτερικό του χώρου να εξαρτάται από τον ίδιο τον χρήστη, επίσης στεγάζεται με παράλληλα στοιχειοθετημένα οριζόντια στοιχεία στην οροφή του, έτσι ώστε κι εκεί να ελέγχεται η θερμότητα.

Για την επιλογή του υλικού παρέμβασης χρησιμοποιήσαμε ξύλο που απορροφά την θερμότητα. Παράλληλα τα σκιάστρα αυτά λειτουργούν σαν πρόβολοι όπου εμποδίζουν την υπερθέρμανση του εσωτερικού χώρου, παράλληλα γίνεται χρήση γυαλιού για τους ανοιγόμενους υαλοπίνακες που βρίσκονται στο εσωτερικό του επιπέδου των σκιάστρων. Σημασία του όρου αποκατάστασης: η ενέργεια με την οποία κάτι που υπέστη ζημιά ή βλάβη επανέρχεται στην προηγούμενη καλή κατάσταση ή αποκατάσταση των ζημιών που προκάλεσε ο χρόνος.
