## ΠΕΡΑ ΟΡΕΙΝΗΣ

ΟΜΑΔΑ ΕΡΓΑΣΙΑΣ  
Αγγελίδου Αναστασία  
Αρμωστή Χριστίνα  
Πασαδάκης Χρήστος

ΕΙΣΑΓΩΓΗ / ΠΕΡΑ ΟΡΕΙΝΗΣ	ΣΕΛ 1
ΑΝΑΛΥΣΗ ΠΑΡΑΔΟΣΙΑΚΗΣ ΟΙΚΟΔΟΜΗΣ ΜΕΛΕΤΗΣ	ΣΕΛ 2
ΤΟΠΟΓΡΑΦΙΚΗ ΚΑΤΟΨΗ ΑΠΟΤΥΠΩΣΗΣ	ΣΕΛ 3
ΤΟΜΕΣ ΑΠΟΤΥΠΩΣΗΣ	ΣΕΛ 4 - 5
ΚΑΤΟΨΕΙΣ ΑΠΟΤΥΠΩΣΗΣ	ΣΕΛ 6 - 8
ΛΕΠΤΟΜΕΡΙΕΣ ΑΠΟΤΥΠΩΣΗΣ	ΣΕΛ 9
ΑΝΑΛΥΣΗ ΤΟΠΟΘΕΤΗΣΗΣ ΣΥΓΧΡΟΝΗΣ ΠΡΟΣΘΗΚΗΣ	ΣΕΛ 10
ΤΟΠΟΓΡΑΦΙΚΗ ΚΑΤΟΨΗ ΑΠΟΚΑΤΑΣΤΑΣΗΣ	ΣΕΛ 11
ΤΟΜΕΣ ΑΠΟΚΑΤΑΣΤΑΣΗΣ	ΣΕΛ 12 - 13
ΚΑΤΟΨΕΙΣ ΑΠΟΚΑΤΑΣΤΑΣΗΣ	ΣΕΛ 14 - 16
ΛΕΠΤΟΜΕΡΙΕΣ ΑΠΟΚΑΤΑΣΤΑΣΗΣ	ΣΕΛ 17
ΔΙΑΓΡΑΜΜΑΤΑ ΑΠΟΚΑΤΑΣΤΑΣΗΣ	ΣΕΛ 18
ΠΡΟΟΠΤΙΚΑ ΑΠΟΚΑΤΑΣΤΑΣΗΣ	ΣΕΛ 19 - 21
ΕΠΙΛΟΓΟΣ	ΣΕΛ 22

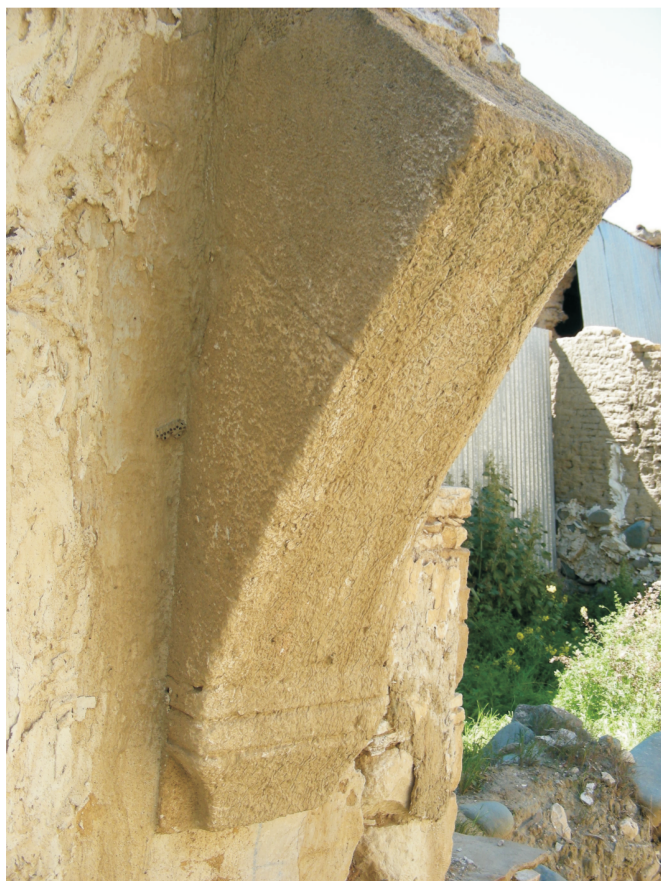
ΓΕΝΕΣΗ ΚΑΜΑΡΑΣ

ΛΕΠΤΟΜΕΡΕΙΑ ΓΕΝΕΣΗΣ ΚΑΜΑΡΑΣ ΣΤΟ ΔΙΧΩΡΟ

ΛΕΠΤΟΜΕΡΕΙΑ ΓΕΝΕΣΗΣ ΚΑΜΑΡΑΣ ΣΤΟΝ ΗΛΙΑΚΟ

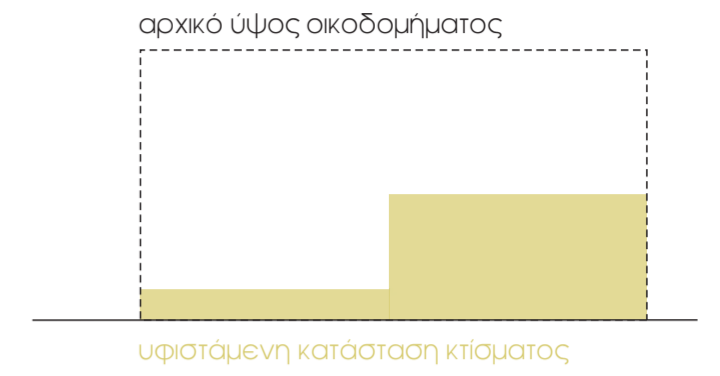
ΑΞΟΝΟΜΕΤΡΙΚΟ ΠΕΡΙΟΧΗΣ

ΕΝΤΑΞΗ ΠΡΟΣΘΗΚΗΣ ΣΤΗΝ ΟΙΚΟΔΟΜΗ
