Παραδοσιακός Οικισμός Ασκά

Κτίριο Μελέτης
 Απόψεις κτιρίου υπό μελέτη

Αρχιτεκτονικά Σχέδια Αποτύπωσης

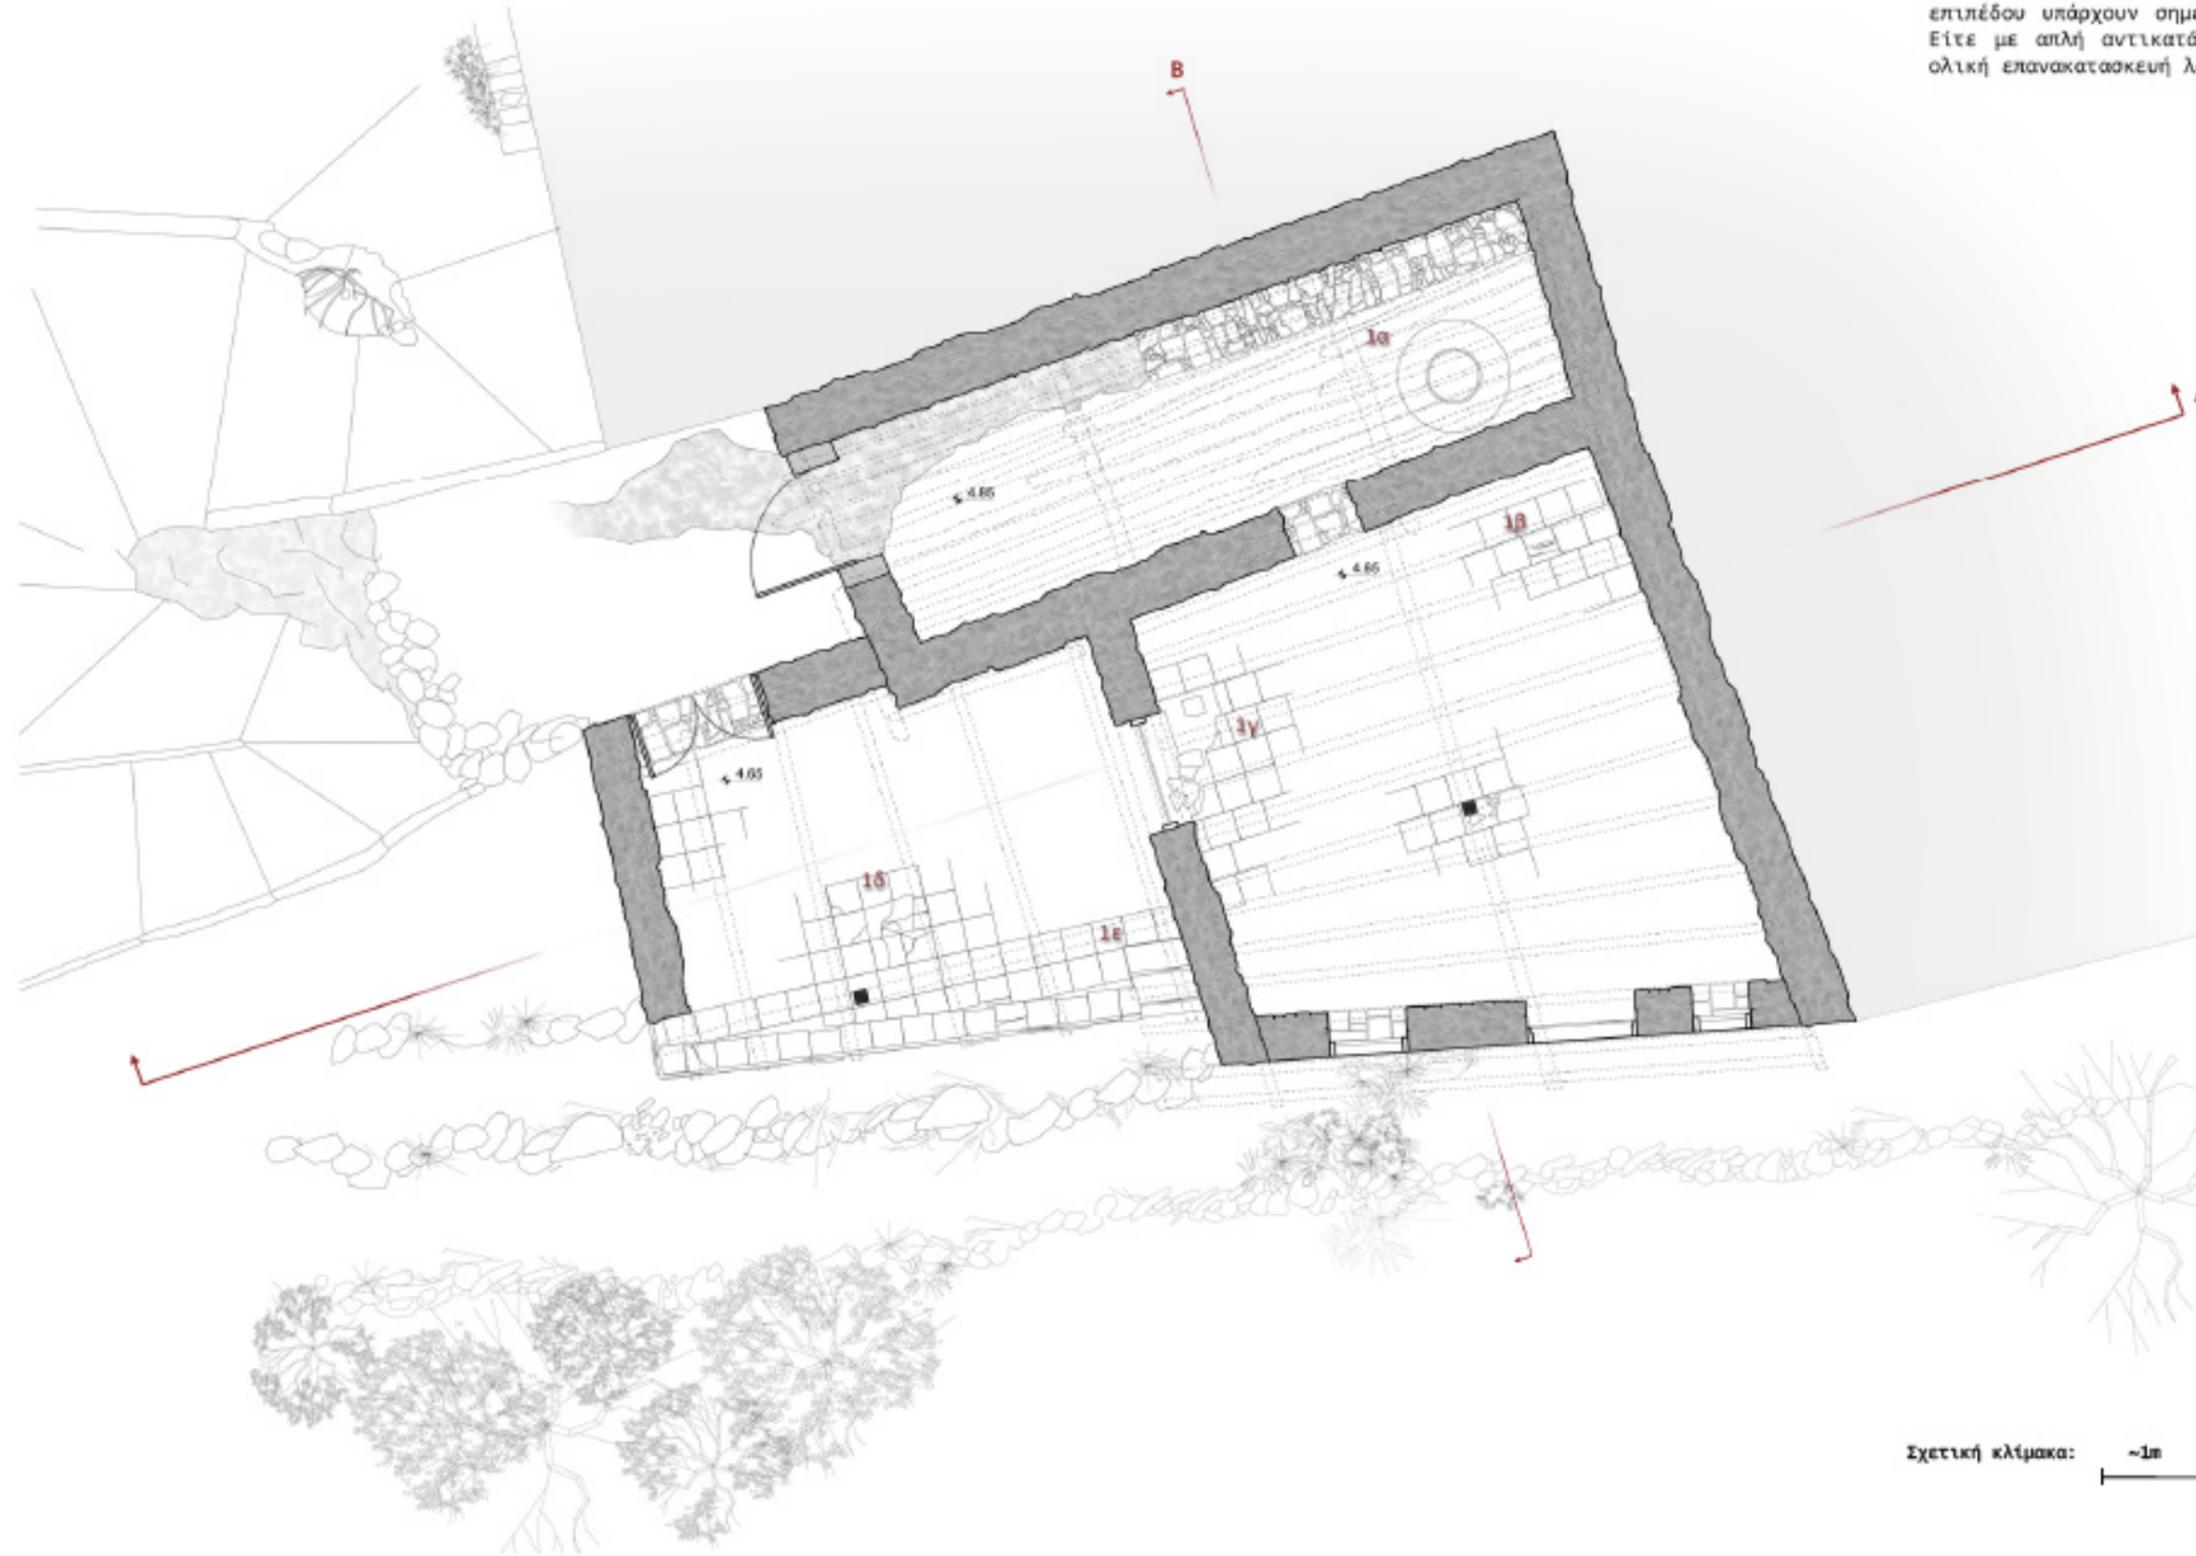
Κάτοψη 1ου επιπέδου

Το πάτωμα του 1ου επιπέδου είναι ολόκληρο επενδυμένο με γυψομάρμαρο εκτός από το "σταυλούι" στο πίσω μέρος της σικίας το οποίο πάτωμα αποτελεί το έδαφος. Καθ' ολη την επιφάνεια του επιπέδου υπάρχουν σημεία όπου το πάτωμα χρίζει επιδιώρθωσης. Είτε με απλή αντικατάσταση της σπασμένης επένδυσης, είτε με ολική επανακατασκευή λόγω τρύπας στο δόμα.

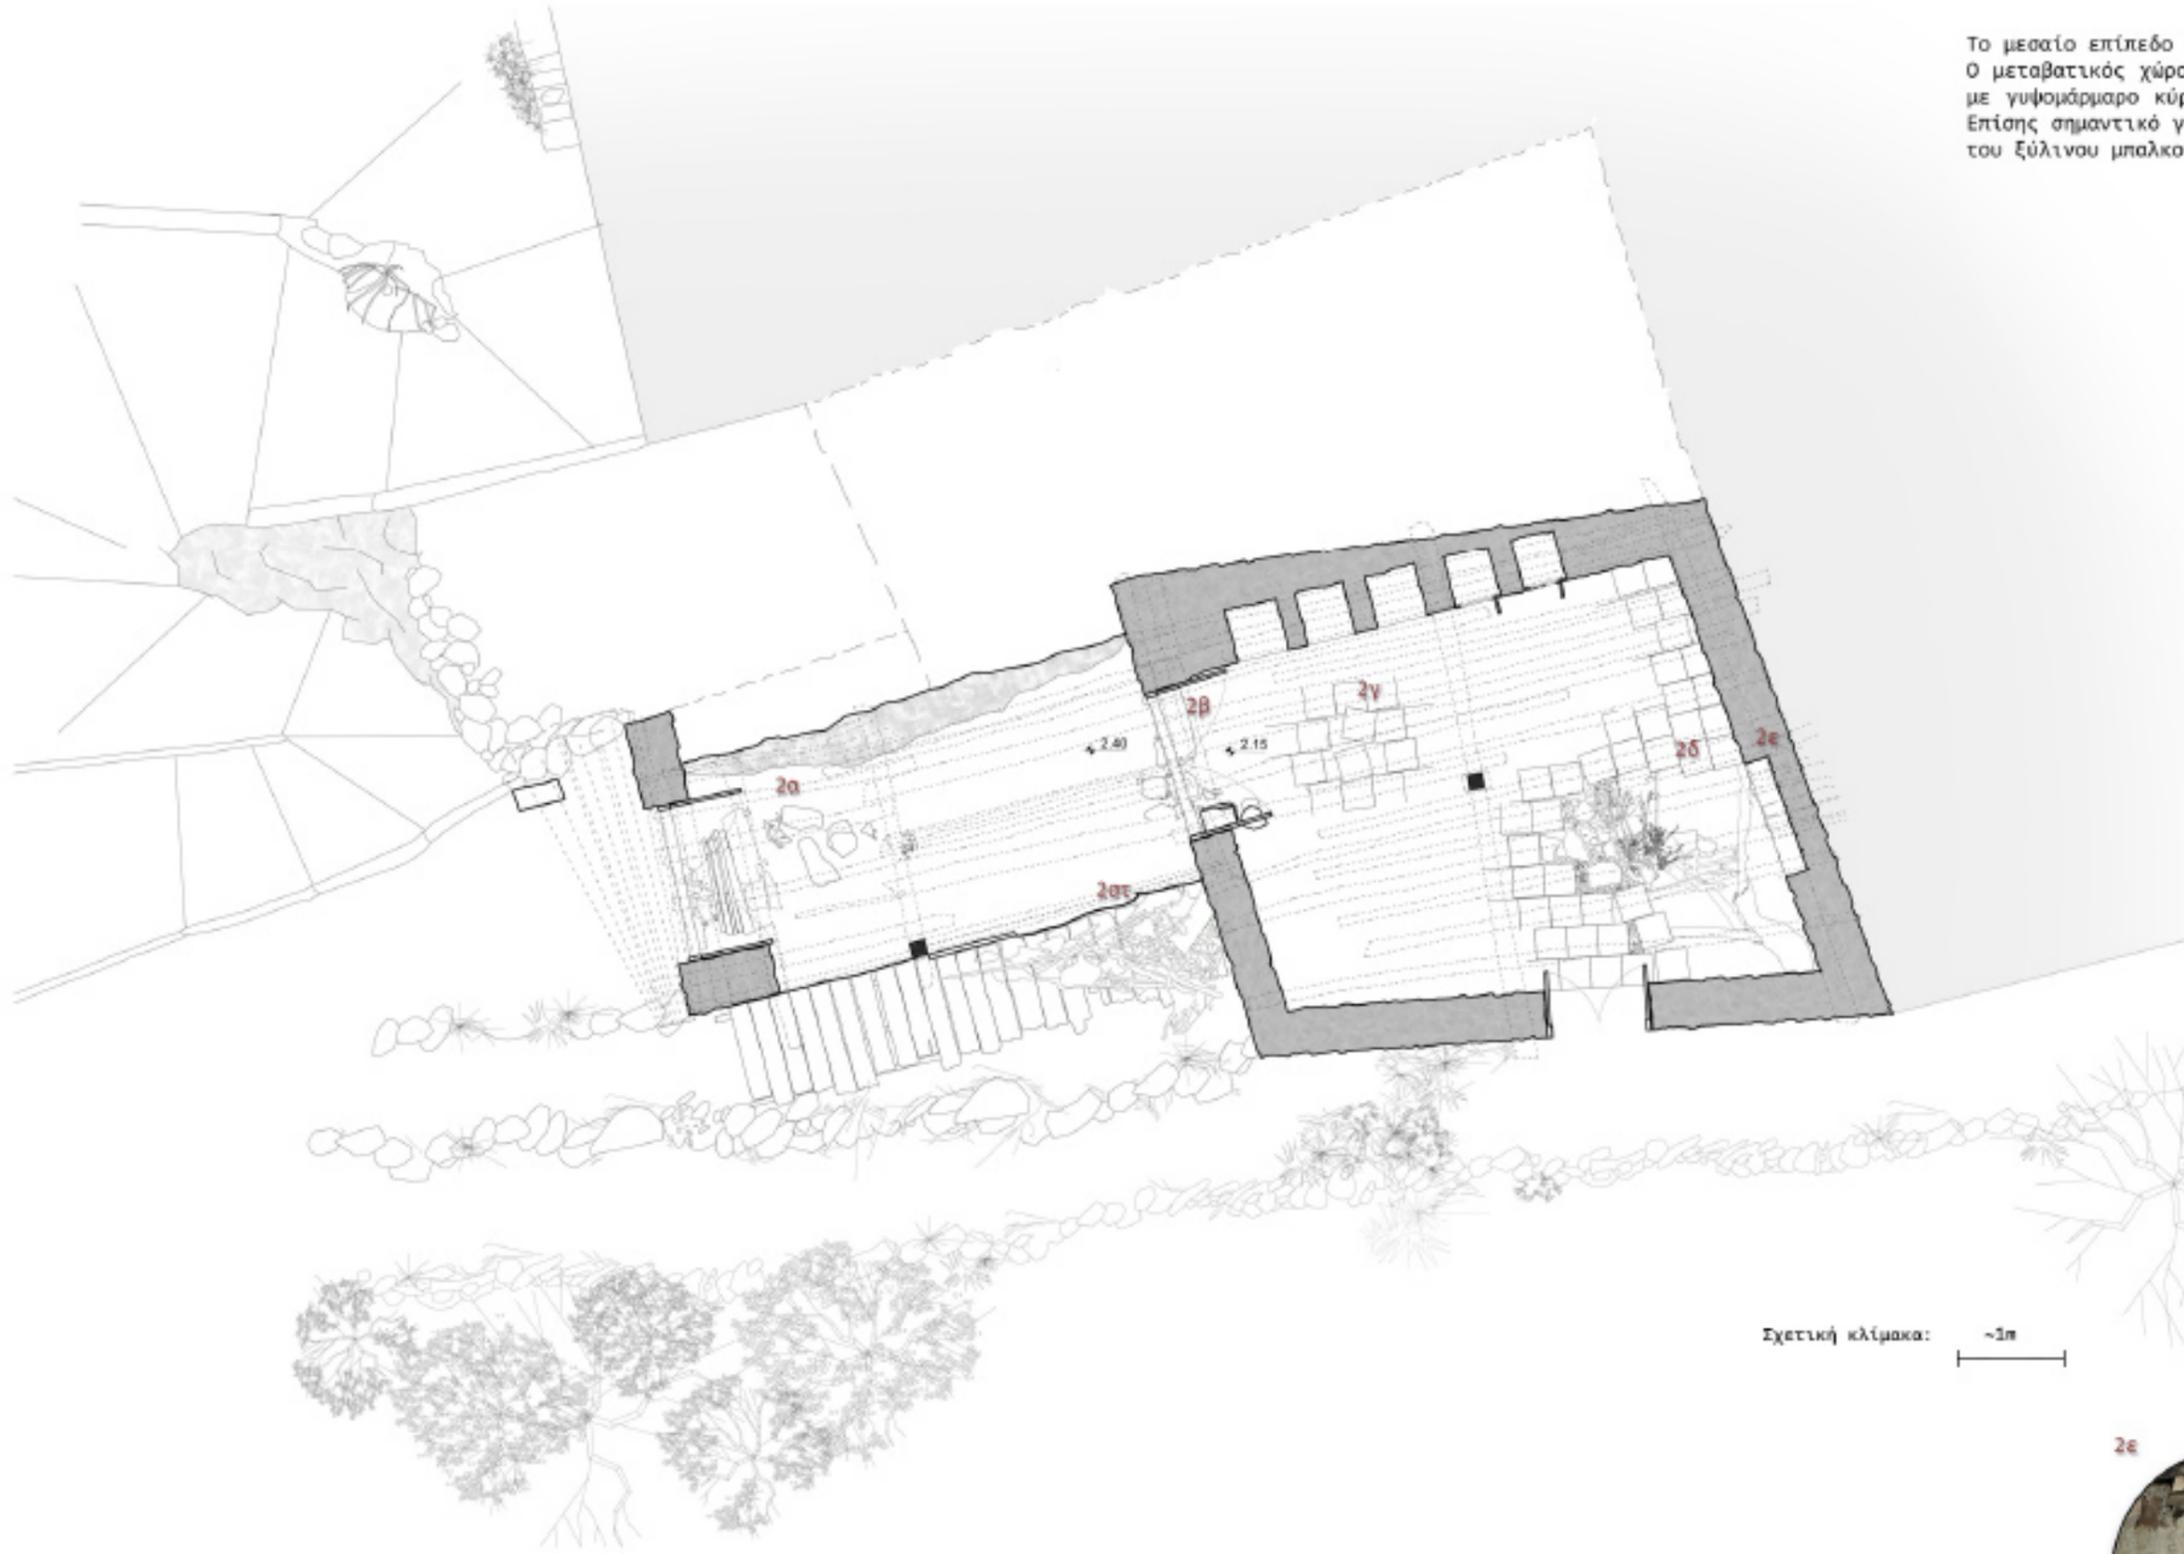
Κάτοψη 2ου επιπέδου

Το μεσαίο επίπεδο είναι μερικώς ενσωματωμένο στο φυσικό βράχο. Ο μεταβατικός χώρος βρέθηκε χωρίς πάτωμα ενώ στον επιστρωμένο με γυψομάρμαρο κύριο χώρο υπάρχει μια μεγάλη τρύπα στο δόμα. Επίσης σημαντικό γι' αυτό το επίπεδο είναι η μερική κατάρρευση του ξύλινου μπαλκονιού μπροστά από το μεταβατικό χώρο.

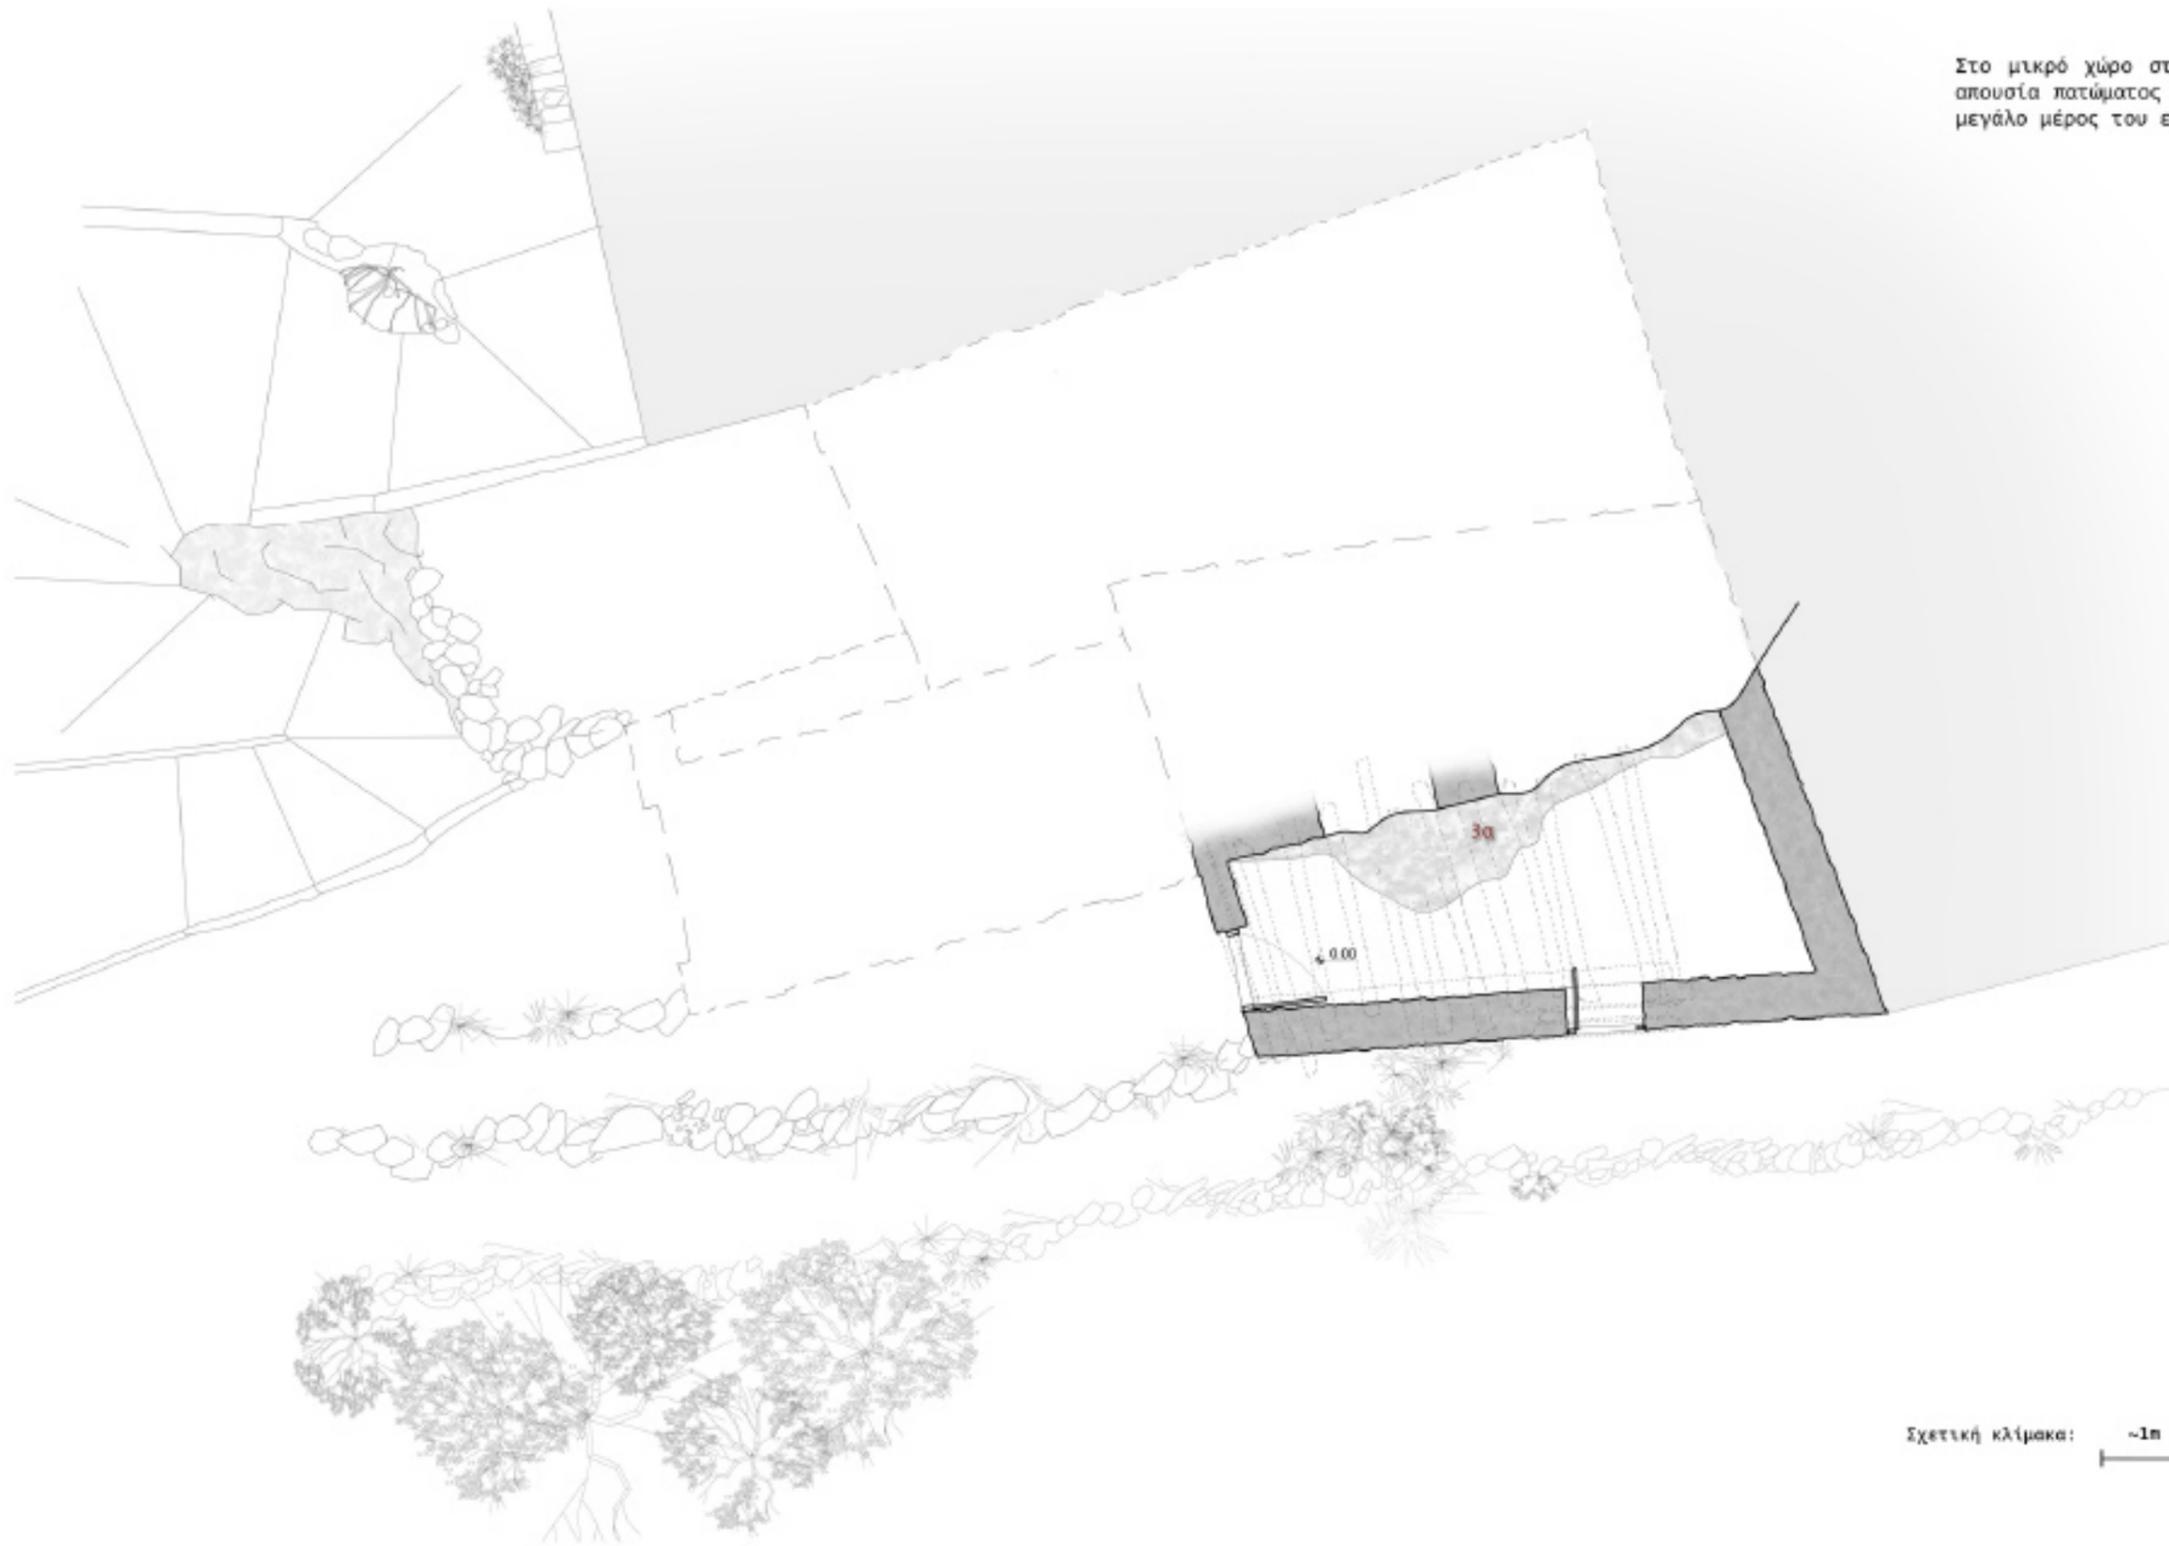
Κάτοψη 3ου επιπέδου

Στο μικρό χώρο στο τελευταίο επίπεδο σημαντικό είναι ξανά η απουσία πατώματος καθώς και ότι ο φυσικός βράχος καταλαμβάνει μεγάλο μέρος του εδάφους.

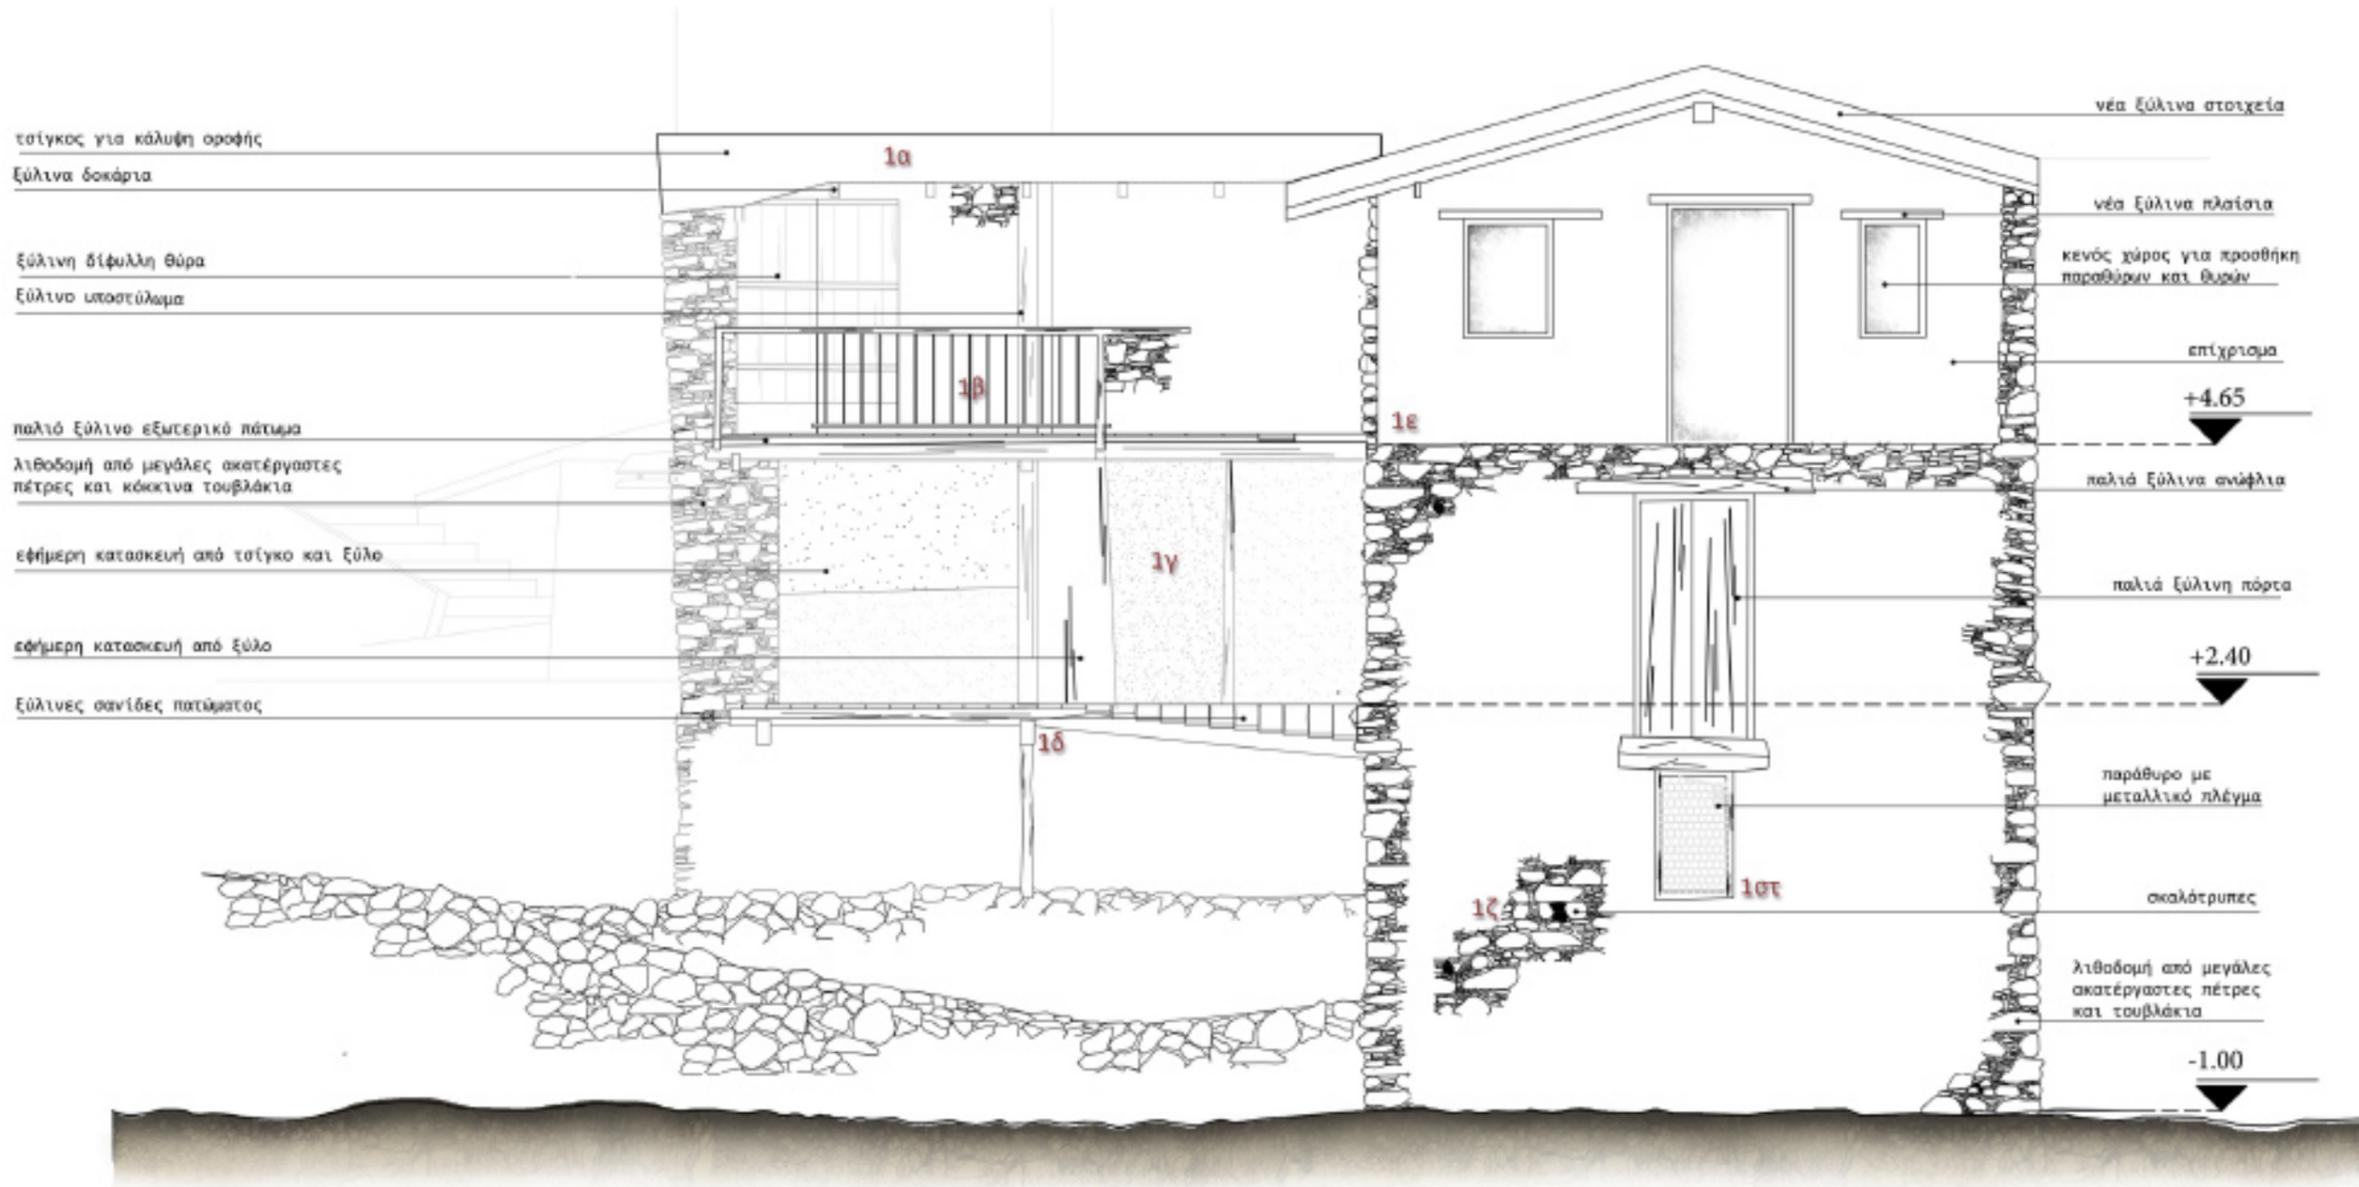
Νοτιοανατολική Όψη

ταίγκος για κάλυψη οροφής
 ξύλινα δοκάρια
 ξύλινη δίφυλλη θύρα
 ξύλινο υποστύλωμα
 παλιό ξύλινο εξωτερικό πάτωμα
 λιθοδομή από μεγάλες ακατέργαστες πέτρες και κόκκινα τουβλάκια
 εφήμερη κατασκευή από ταίγκο και ξύλο
 εφήμερη κατασκευή από ξύλο
 ξύλινες σανίδες πατώματος

νέα ξύλινα στοιχεία
 νέα ξύλινα πλαίσια
 κενός χώρος για προσθήκη παραθύρων και θυρών
 επίχρισμα
 +4.65
 παλιά ξύλινα ανάφλια
 παλιά ξύλινη πόρτα
 +2.40
 παράθυρο με μεταλλικό πλέγμα
 σκαλότρυπες
 λιθοδομή από μεγάλες ακατέργαστες πέτρες και τουβλάκια
 -1.00

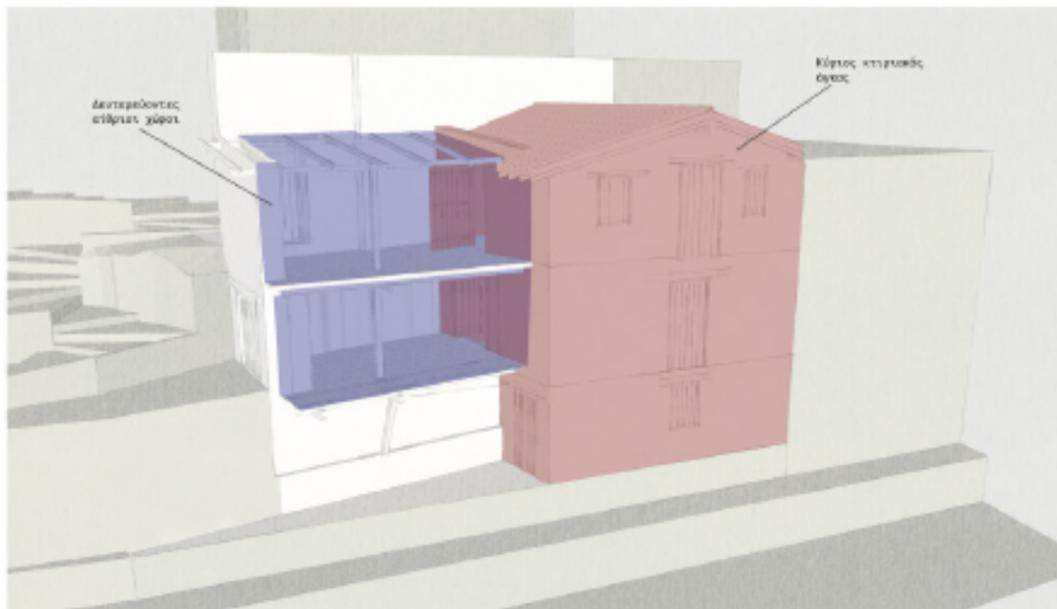
Υφιστάμενη κατάσταση

Διαγράμματα λειτουργικών όγκων οικίας

Στην υφιστάμενη κατάσταση η οικία οργανώνεται με ένα κύριο κτιριακό όγκο που ανατύσσεται καθ' ύψος και στο κάθε επίπεδό του εντάσσονται οι βασικές λειτουργίες της. Δίπλα του, υπάρχουν στα δύο ανώτερα επίπεδα ένα τμήμα δευτερευόντων αιθρίων χώρων που χρησίμευαν κυρίως ως χώροι μετάβασης/προθαλάμοι στον κύριο κτιριακό όγκο. Με την προσθήκη του μεταβατικού τμήματος με τα κλιμακοστάσια, οι δευτερεύοντες χώροι από αιθριοί μετατρέπονται σε κλειστούς, θερμαινόμενους χώρους και μπορούν να λειτουργήσουν ως δευτερεύον κτιριακός όγκος.

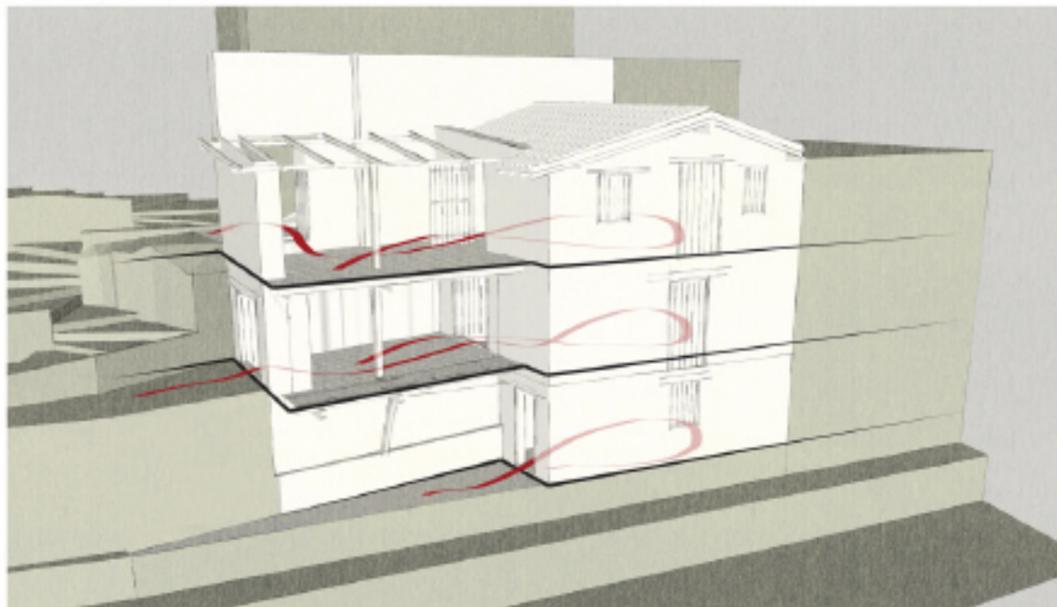
Υφιστάμενη κατάσταση

Διαγράμματα ροών διακίνησης στο εσωτερικό της οικίας

Στην υφιστάμενη κατάσταση της οικίας η διακίνηση επιτυγχάνεται οριζοντίως ξεχωριστά στα τρία επίπεδά της με τρεις διαφορετικές εισόδους στην οικοδομή. Οι σύγχρονες απαιτήσεις ωστόσο υποδεικνύουν την ανάγκη εσωτερικής διακίνησης από και προς όλους τους χώρους του κτίσματος. Έτσι, με την προσθήκη του μεταβατικού τμήματος όπου εισάγονται τα κλιμακοστάσια, η οριζόντια διακίνηση μετατρέπεται σε κατακόρυφη στο δευτερεύον τμήμα του κτιρίου και στη συνέχεια οριζόντια επιμέρους για το κάθε επίπεδο του κύριου κτιριακού όγκου. Με αυτό τον τρόπο η είσοδος στο ανώτερο επίπεδο γίνεται και η κύρια είσοδος στην οικία.

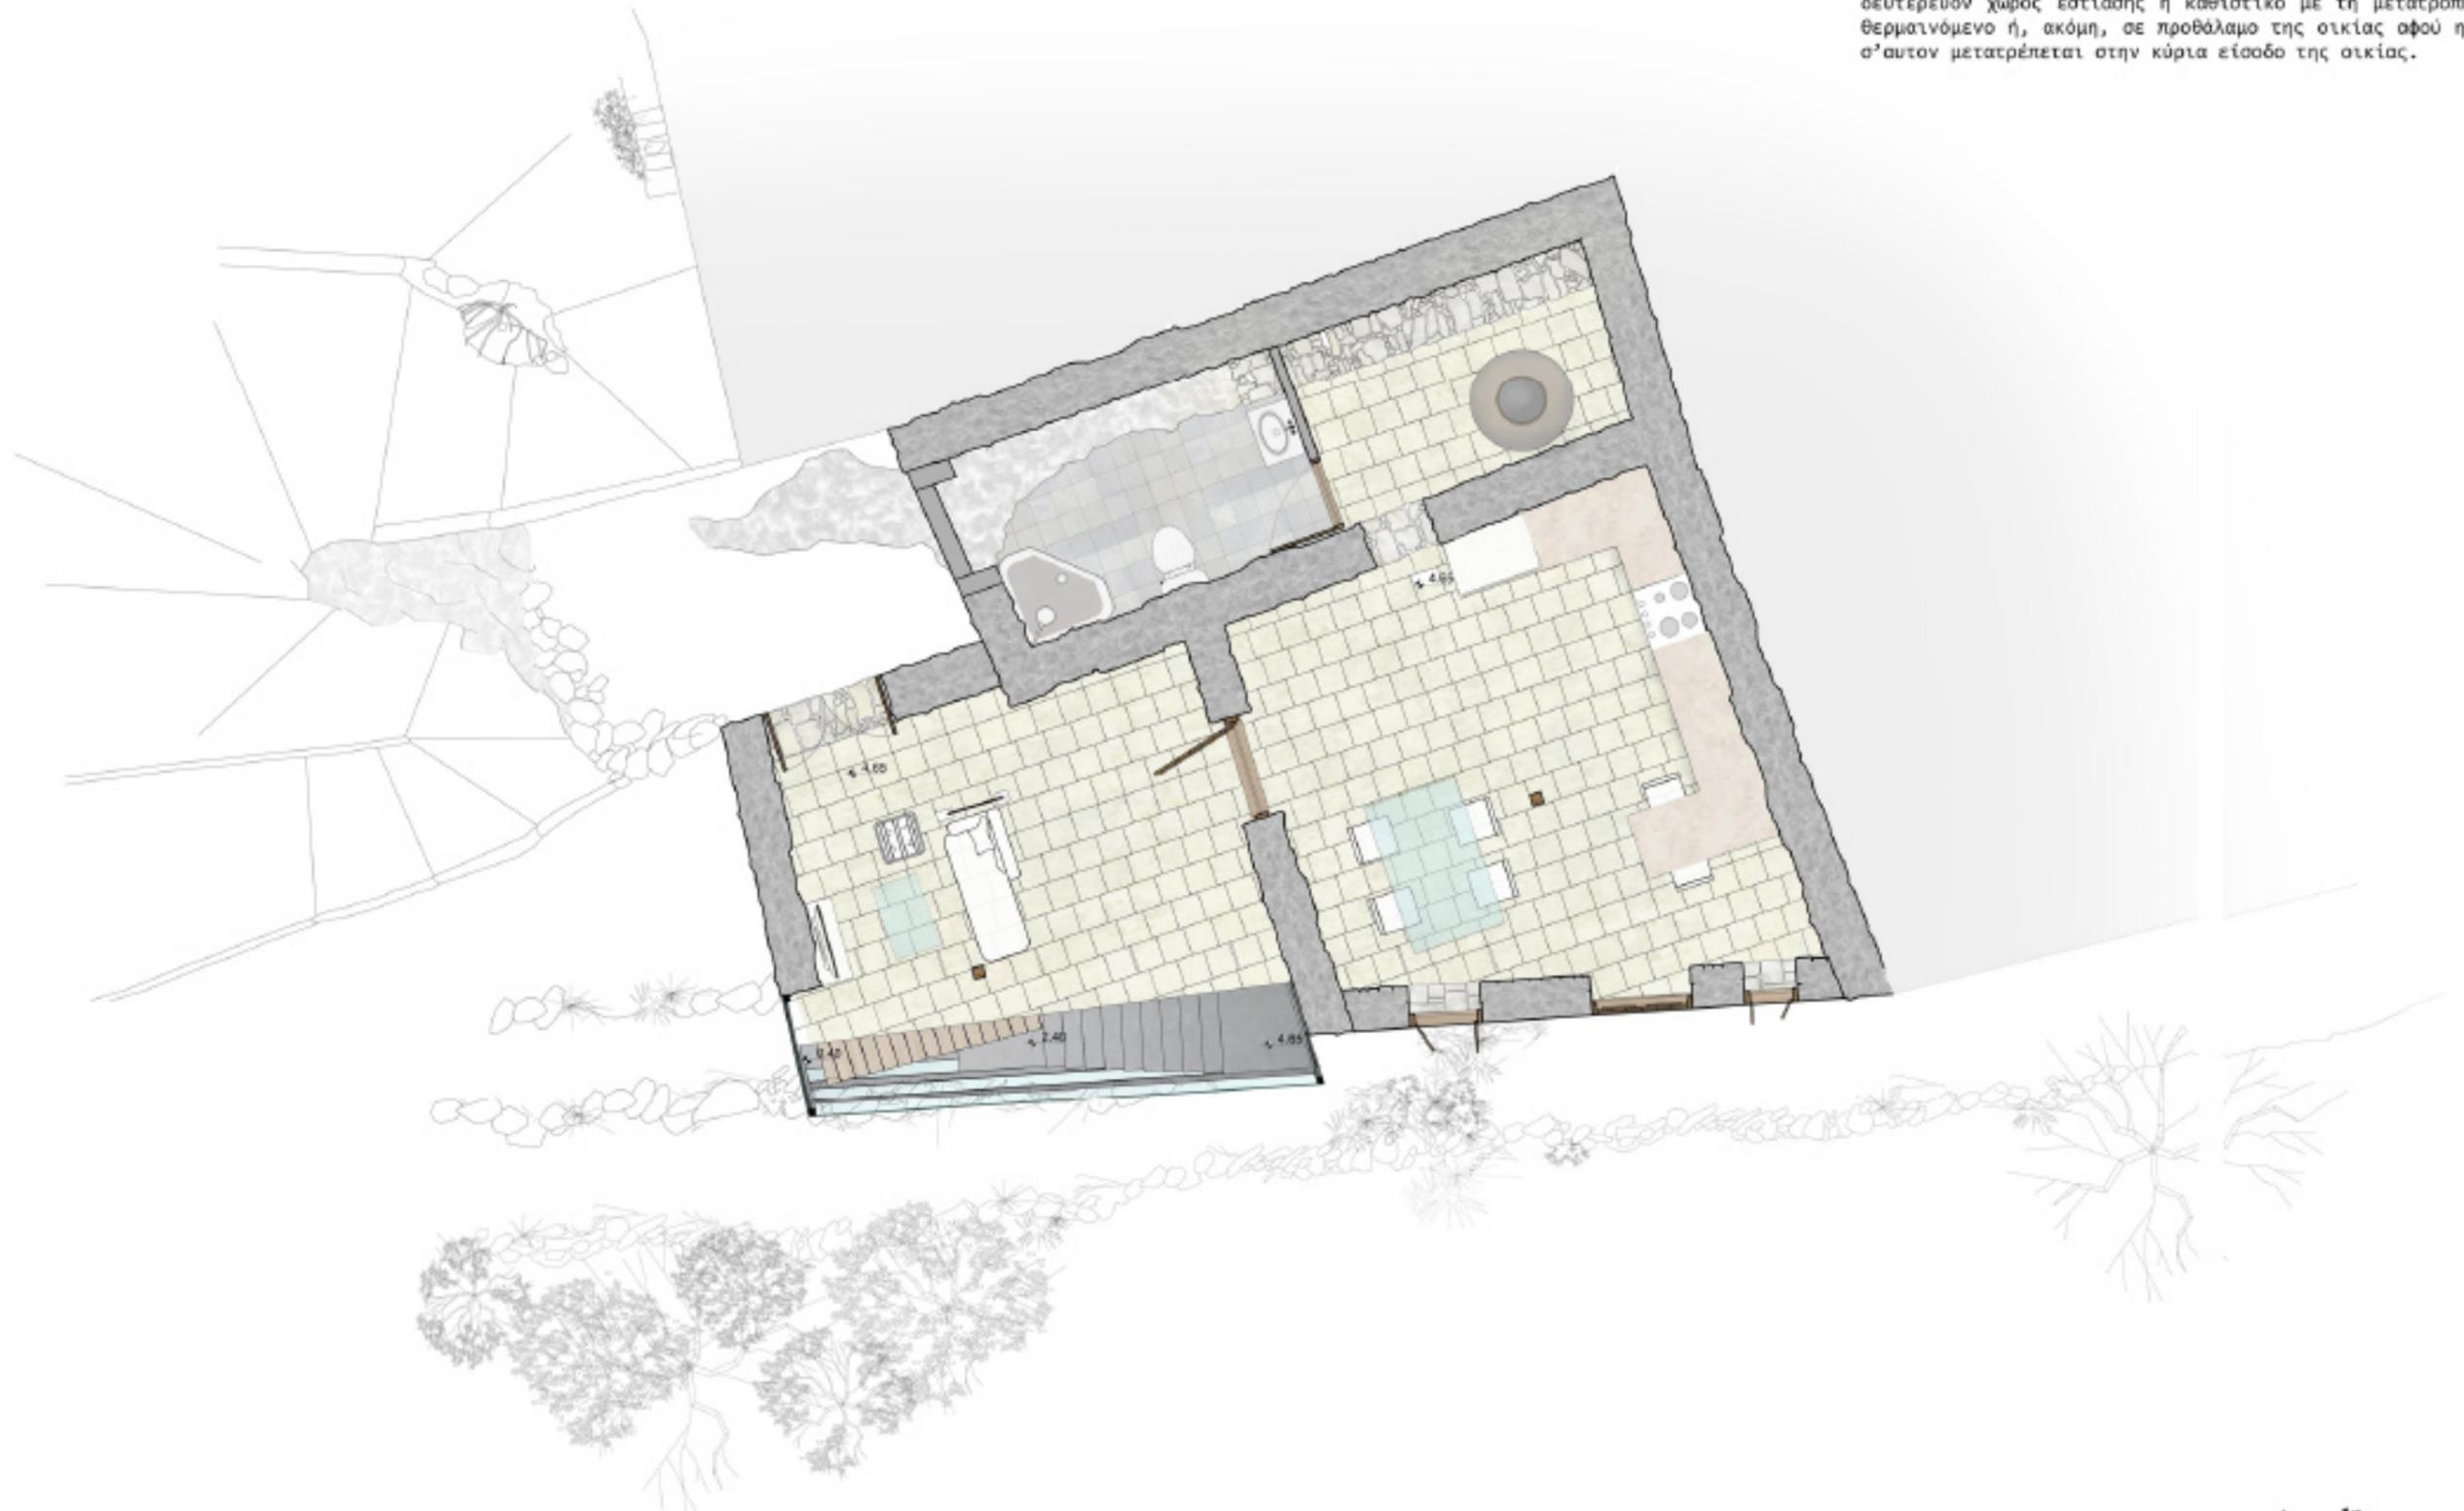
Κάτοψη 1ου επιπέδου

Με την αποκατάσταση, η είσοδος στο “σταυλούι” κλείνει και αυτό μετατρέπεται σε βοηθητικό χώρο υγιεινής. Ο μεγάλος χώρος στον κύριο κτιριακό όγκο αποτελεί τον σημαντικότερο χώρο αφού σ’ αυτόν εντάσσεται η κουζίνα και ο χώρος εστίασης. Ο χώρος στο δευτερεύον κτιριακό όγκο μπορεί πλέον να λειτουργήσει ως δευτερεύον χώρος εστίασης ή καθιστικό με τη μετατροπή του σε θερμαινόμενο ή, ακόμη, σε προθάλαμο της οικίας αφού η είσοδος σ’ αυτόν μετατρέπεται στην κύρια είσοδο της οικίας.

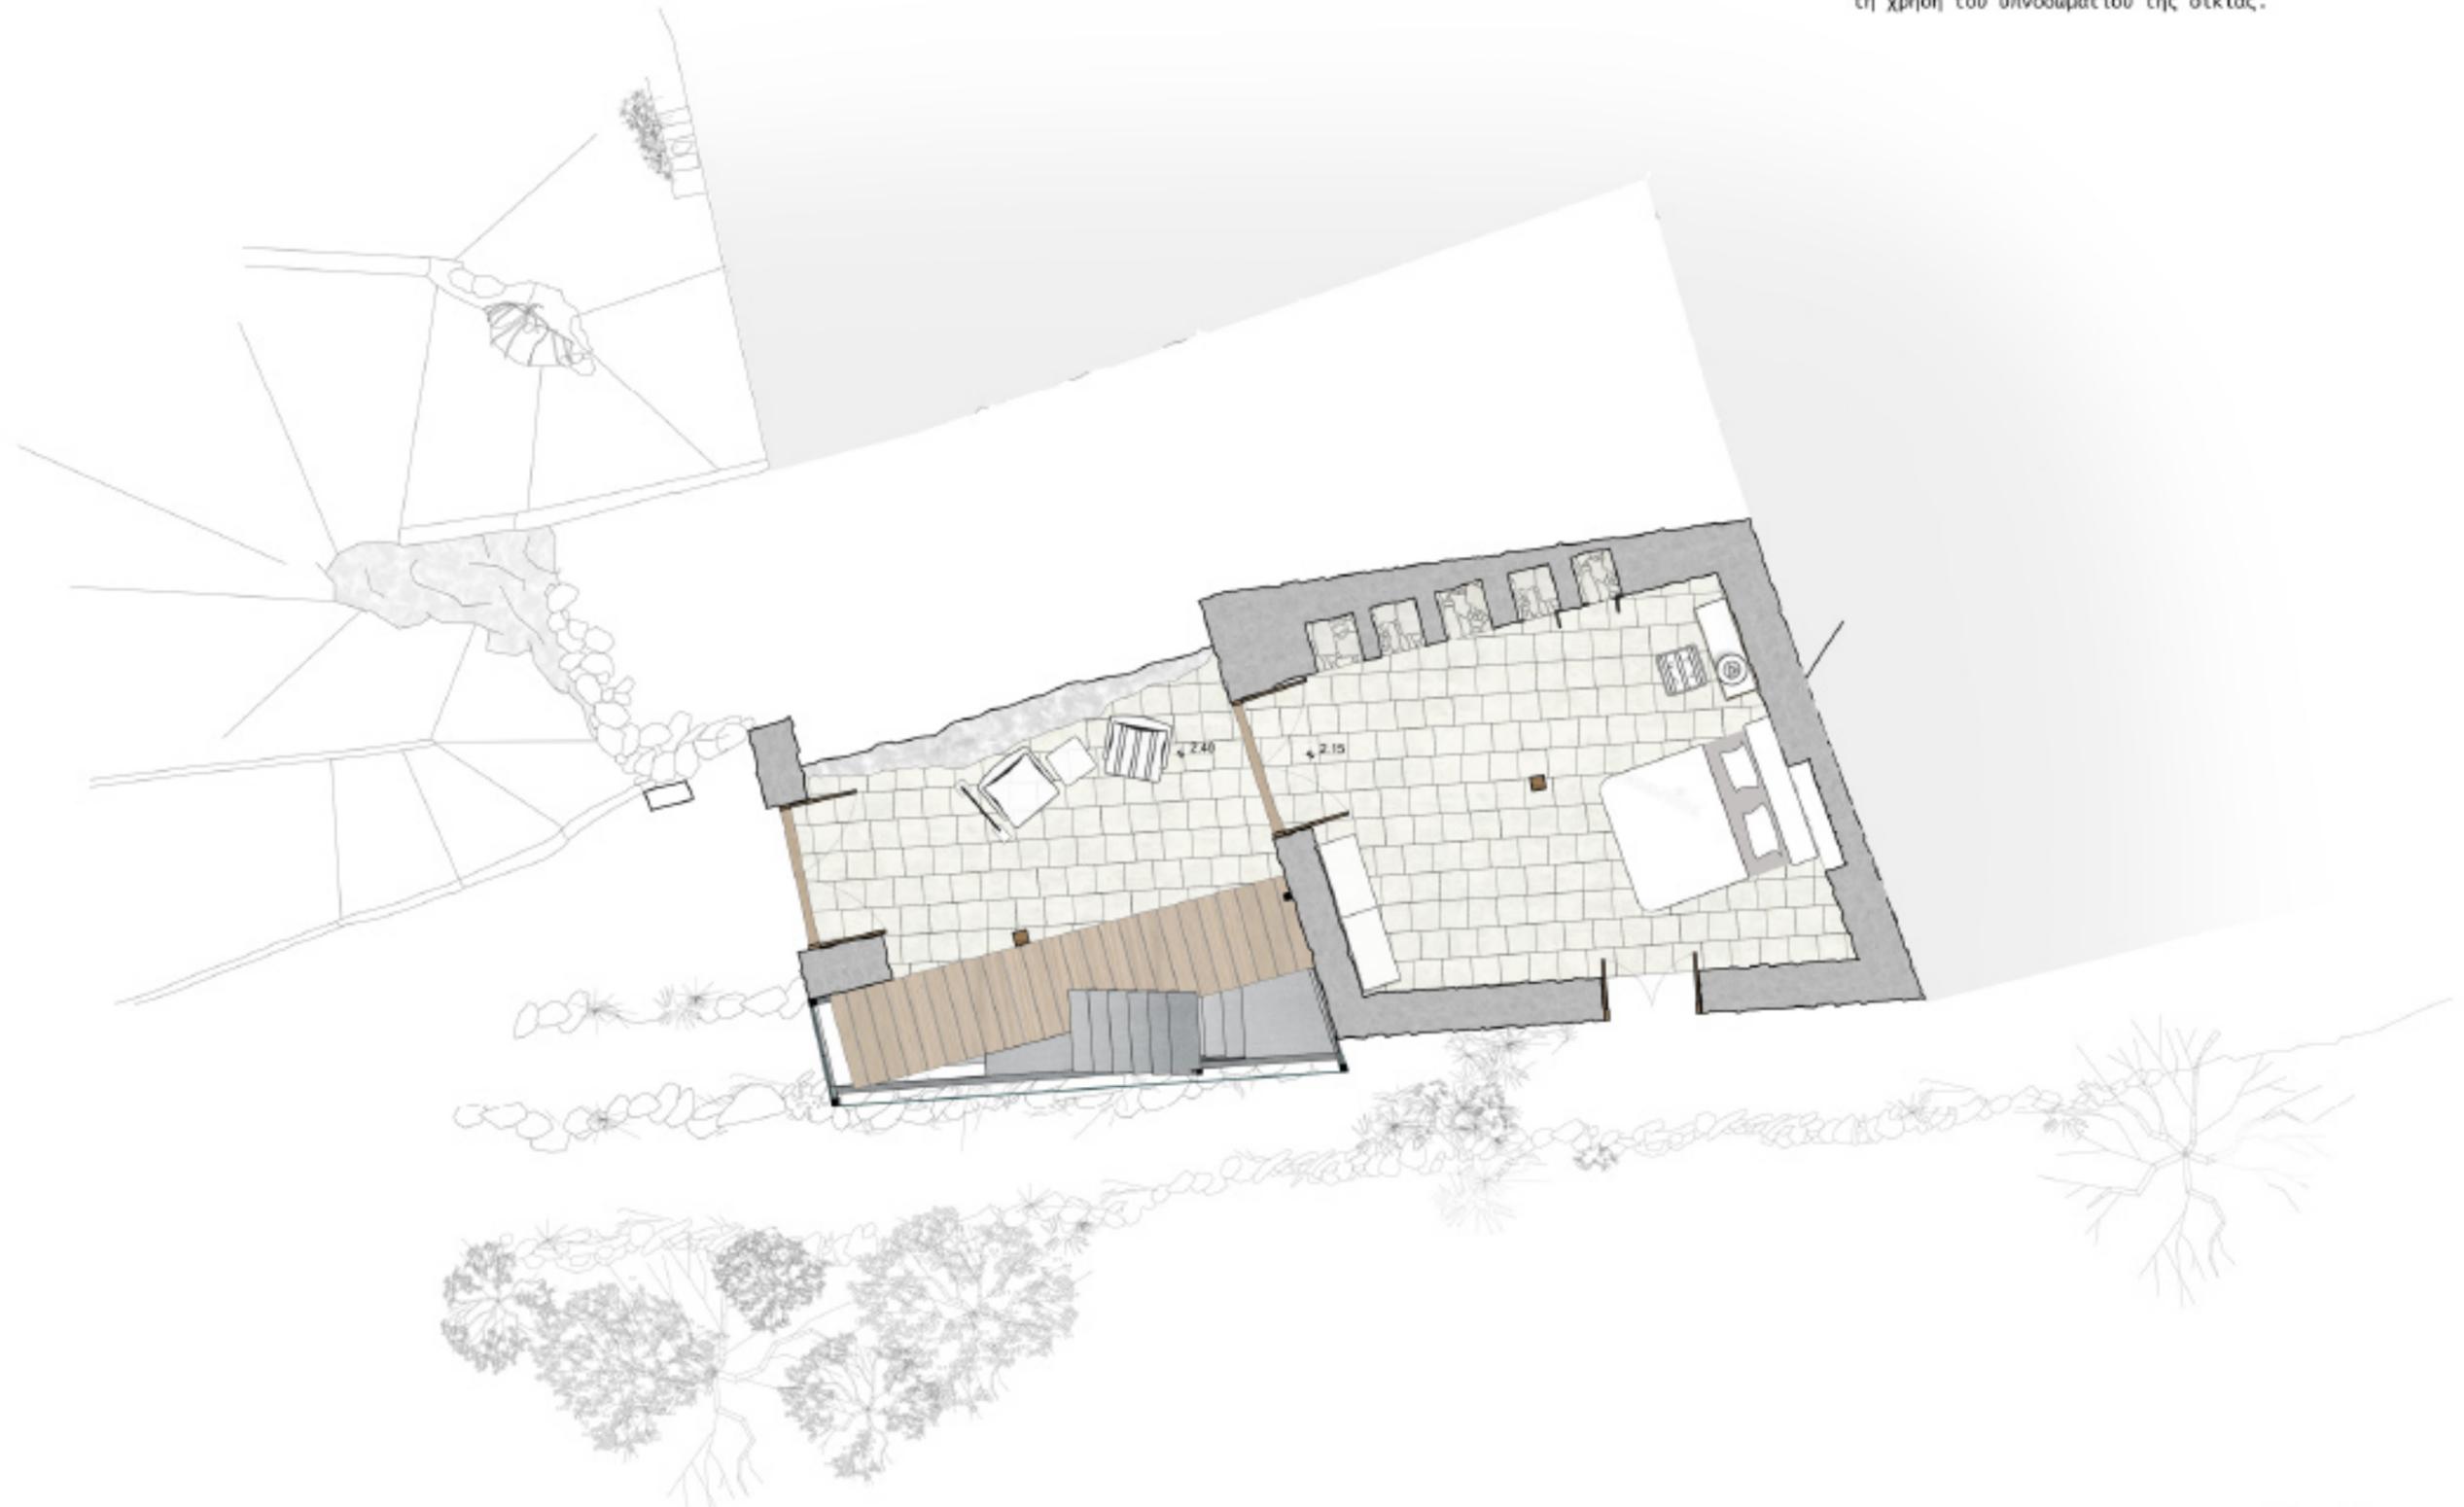
Κάτοψη 2ου επιπέδου

Η είσοδος στο μεσαίο επίπεδο θεωρητικά παραμένει αλλά δεν χρησιμοποιείται πλέον και ο χώρος μπροστά της, με την ενοποίηση του με το μπαλκόνι, έχει αρκετό χώρο για να μετατραπεί σε ένα μικρό καθιστικό. Το δωμάτιο στον κύριο κτιριακό όγκο λαμβάνει τη χρήση του υπνοδωματίου της οικίας.
