Παραδοσιακός Οικισμός Ασκά

Κτίριο Μελέτης
 Απόψεις κτιρίου υπό μελέτη

Αρχιτεκτονικά Σχέδια Αποτύπωσης

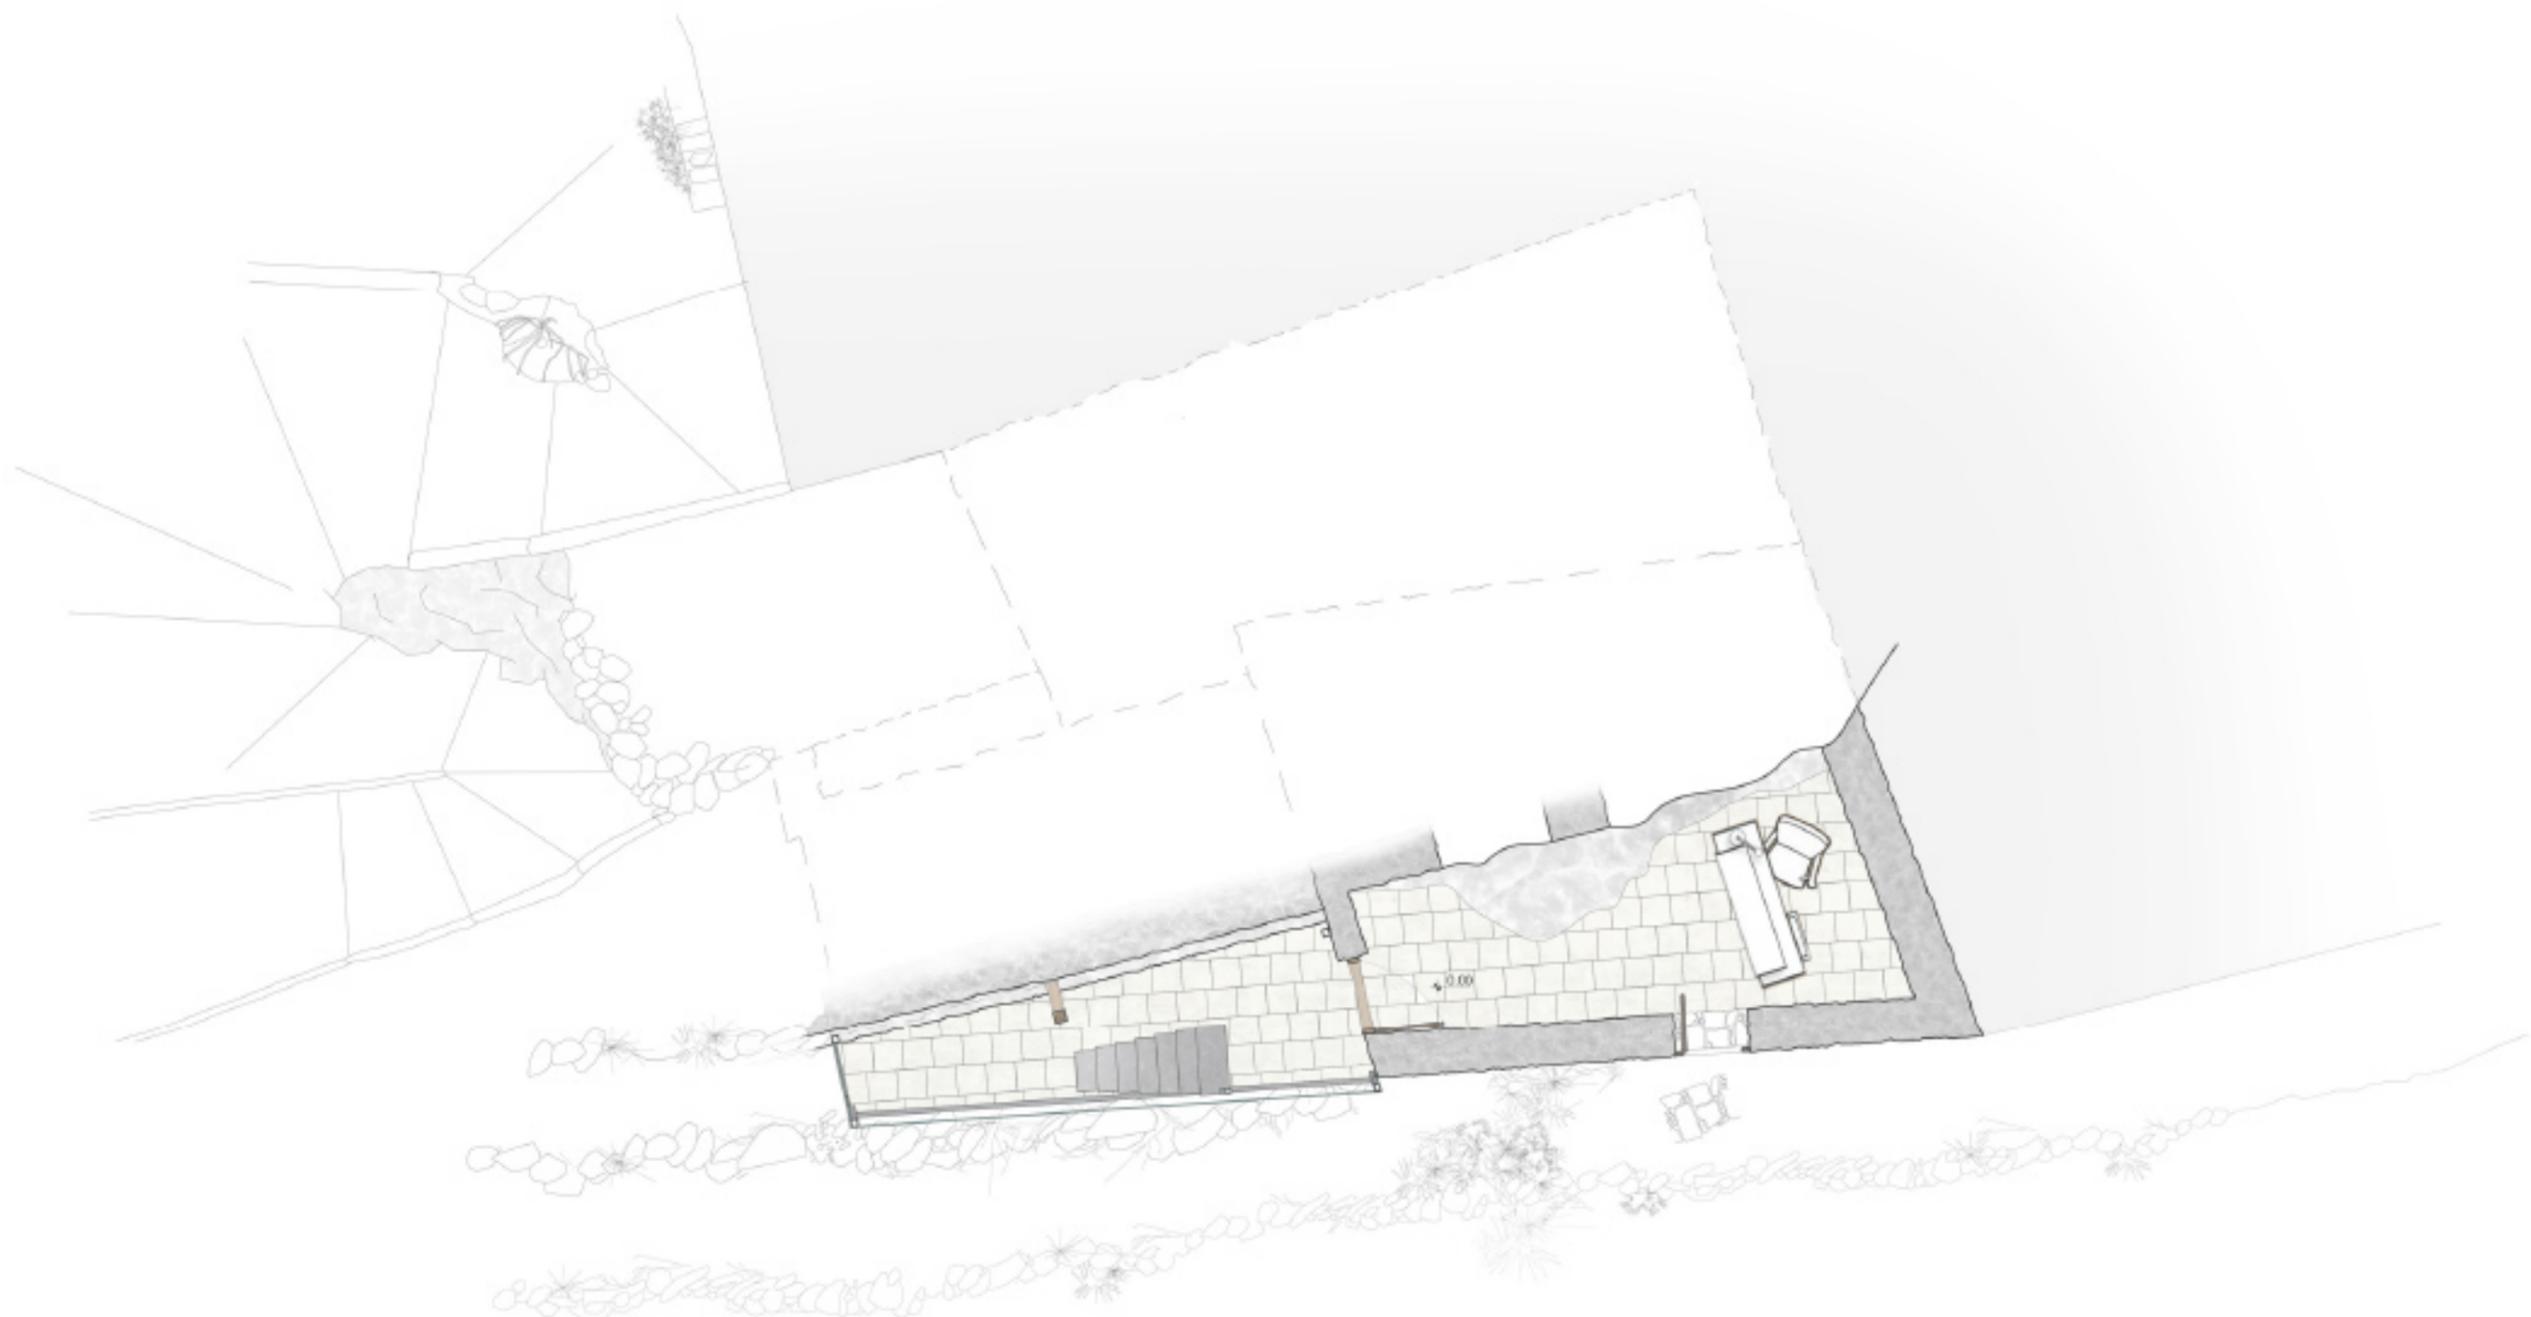
Κάτοψη 3ου επιπέδου

Τελικά, το μικρό δωμάτιο στο κατώτερο επίπεδο μπορεί να μετατραπεί σε ένα χώρο δευτερεύουσας χρήσης όπως αποθηκευτικός ή γραφείο ενώ, ο μικρός χώρος που εσωκλείει η γυάλινη προσθήκη αποτελεί απλά ένα μεταβατικό τμήμα από και προς αυτό.

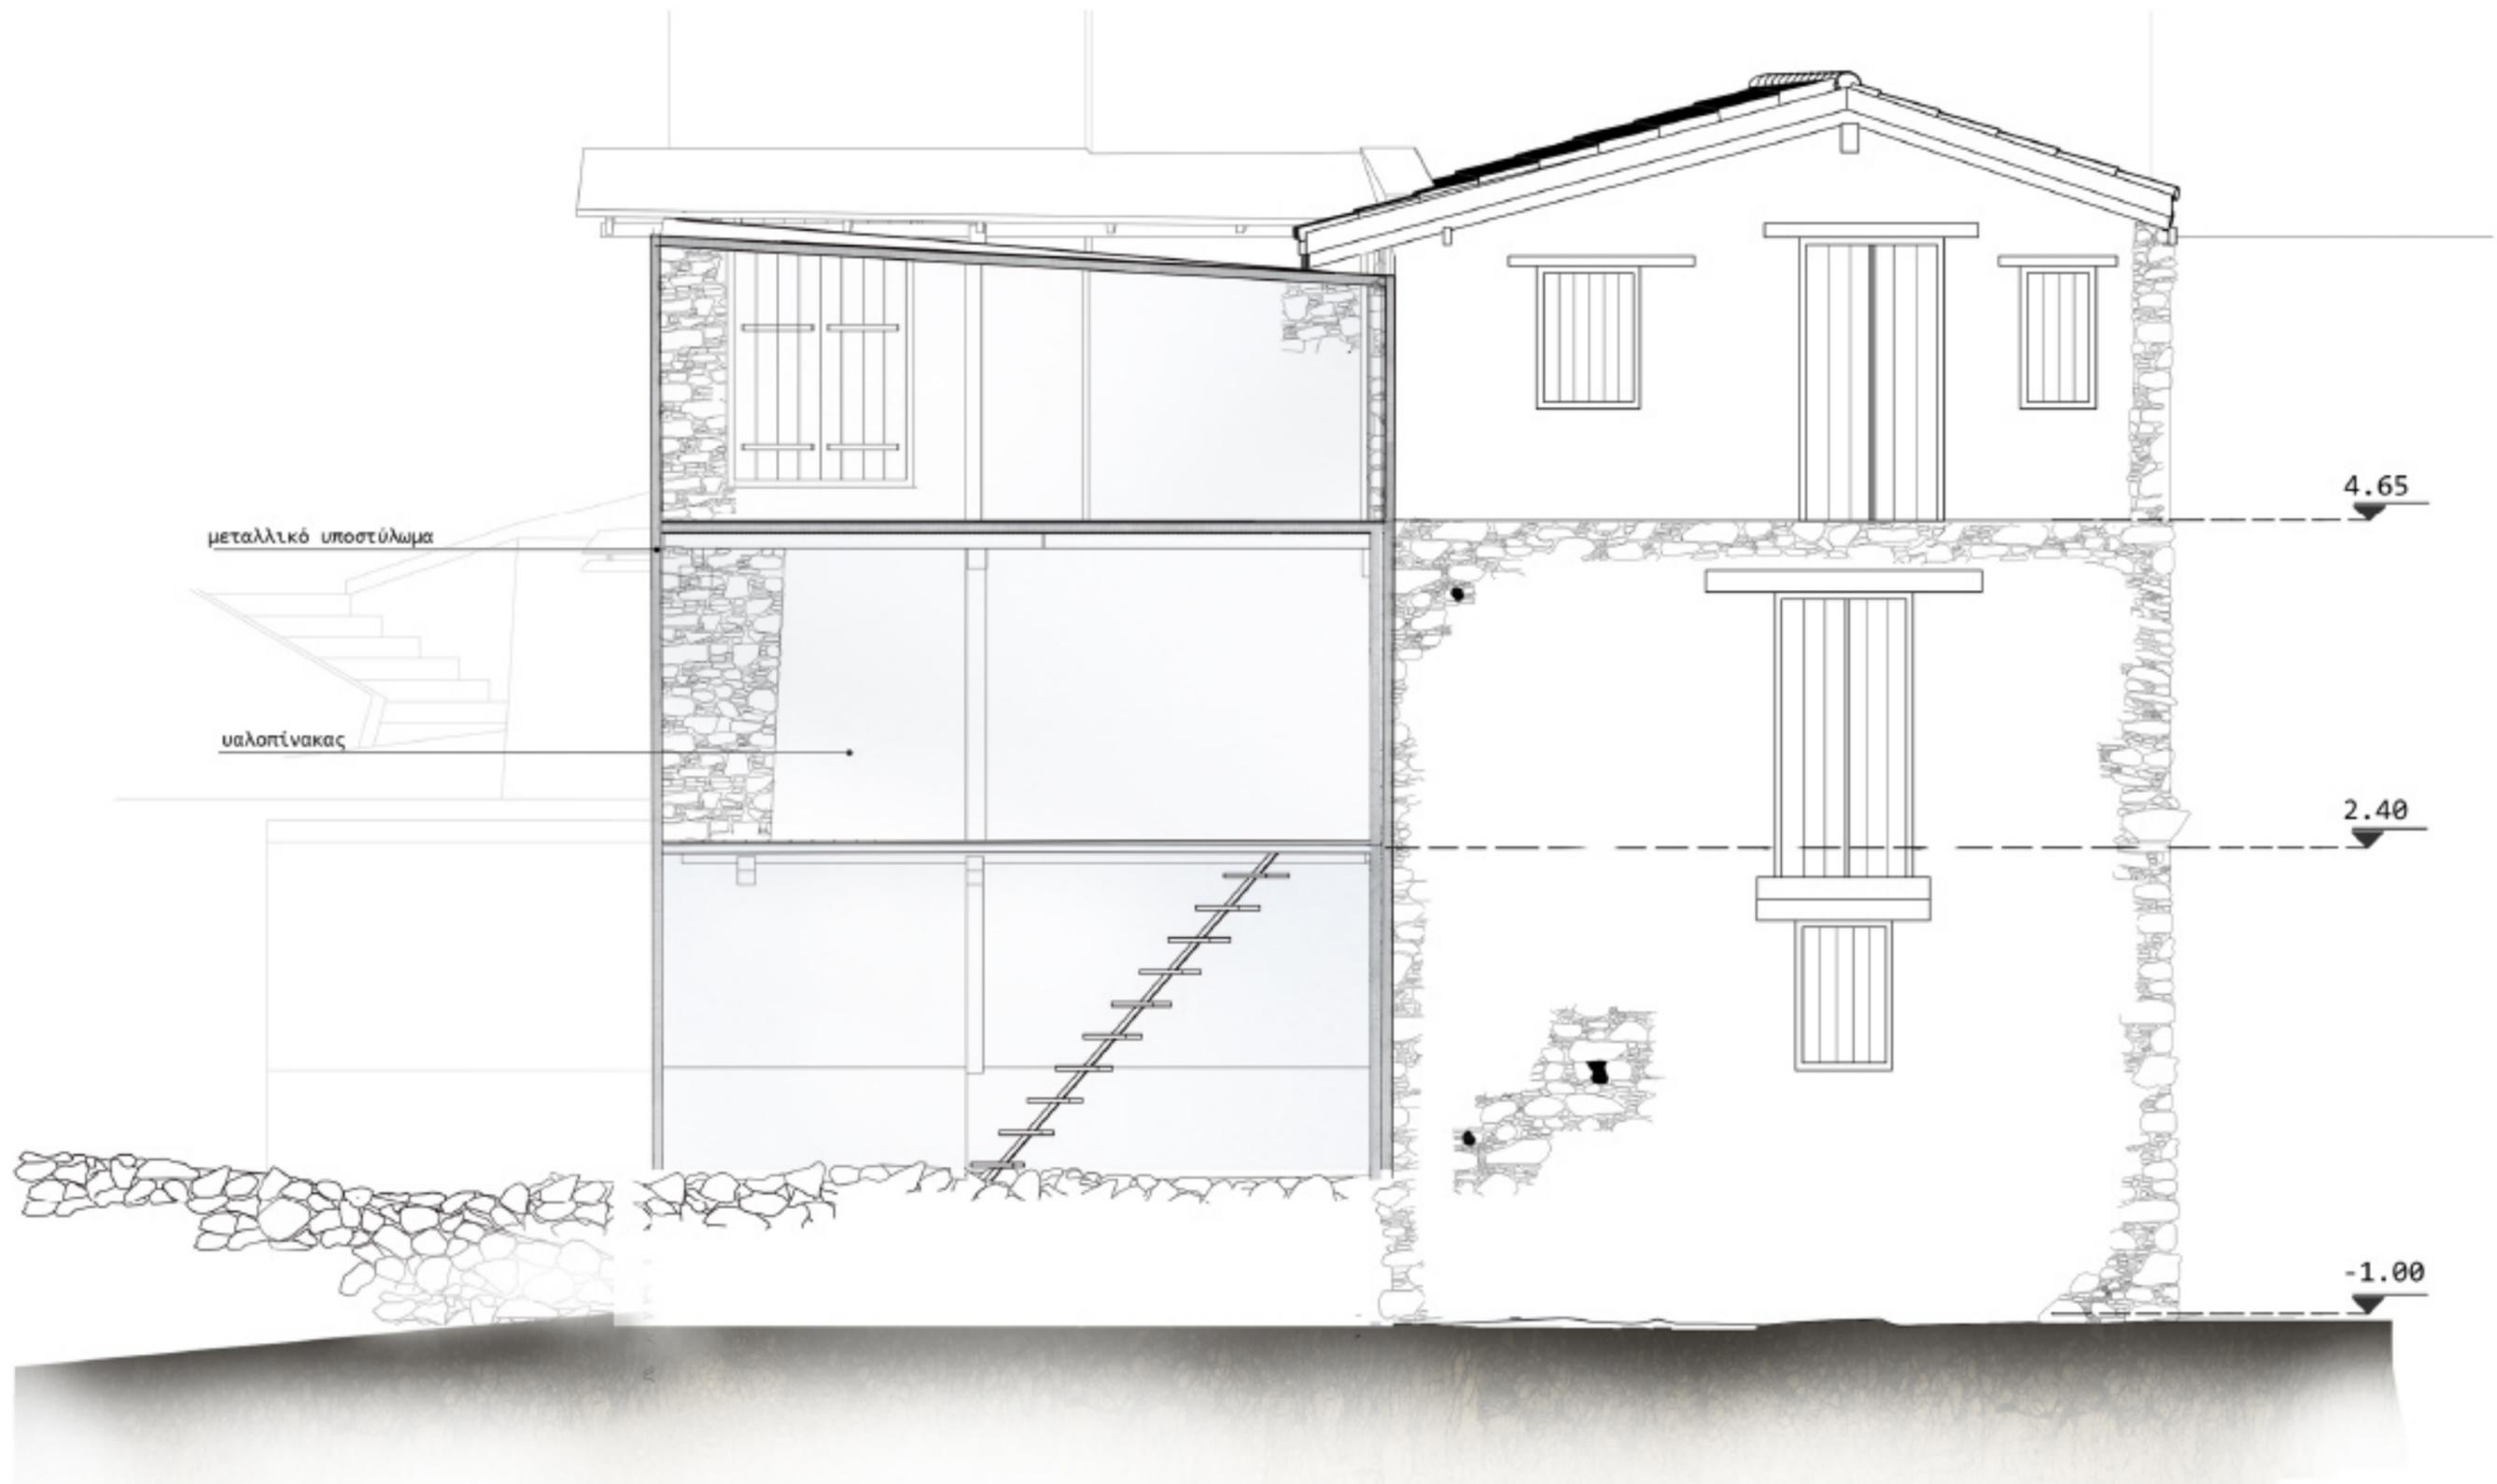
μεταλλικό υποστύλωμα

υαλοπίνακας

Με την επέμβαση που προτείνεται, κύριο μέλημα είναι η επίτευξη εσωτερικής διακίνησης από και προς όλους τους χώρους της οικίας. Για αυτό το σκοπό, αναγκάια κρίθηκε η προσθήκη κλιμακοστασίων. Ωστόσο, η ακανόνιστη δομή και οι σχετικά μικροί χώροι της οικίας δεν ευνοούσαν την προσθήκη τους στο εσωτερικό του κύριου κτιριακού όγκου. Έτσι, αυτό που προτείνεται στην ουσία είναι η προσθήκη ενός γυάλινου περιβλήματος με μεταλλικό σκελετό, μπροστά από το τμήμα των δευτερευόντων αιθρίων χώρων, που θα εσωκλείσει τόσο χώρο όσο ακριβώς για τη χωροθέτηση των κλιμακοστασίων. Η χρήση γυαλιού σε όλη την επιφάνεια της προσθήκης γίνεται για ελαχιστοποίηση της οπτικής επέμβασης στις όψεις του παραδοσιακού κτίσματος και τα στοιχεία τα οποία είναι διακριτά (μεταλλικός σκελετός) διαφοροποιούνται σαφώς απ' αυτό μέσω της υλικότητας τους. Με αυτό τον τρόπο η προσθήκη μοιάζει απλά σαν να ακουμπά στην παλιά οικοδομή χωρίς να επεμβαίνει καθώς και η ίδια η φόρμα της προκύπτει από τις χαραξεις που υποδυνάμει η γεωμετρία του παραδοσιακού. Τέλος, ξεχωριστό χειρισμό είχε η αντικατάσταση του τσίγκου στην οροφή του δευτερεύοντος όγκου με πολυμερές με ίνες γυαλιού. Επιλέχτηκε το συγκεκριμένο υλικό γιατί προσφέρει την οπτική διαφοροποίηση για να αναγνωρίζεται η αλλαγή αλλά θα έχει τις προηγούμενες διαστάσεις του τσίγκου ώστε να δίνεται και η πληροφορηση ως προς το τι υπήρχε ενώ, το ίδιο υλικό παρέχει και την απαραίτητη θερμομόνωση και υγραμόνωση χωρίς επιπλέον μπαλώματα και με μια καθαρή κατασκευή δημιουργείται και ο θερμαινόμενος χώρος στο εσωτερικό.

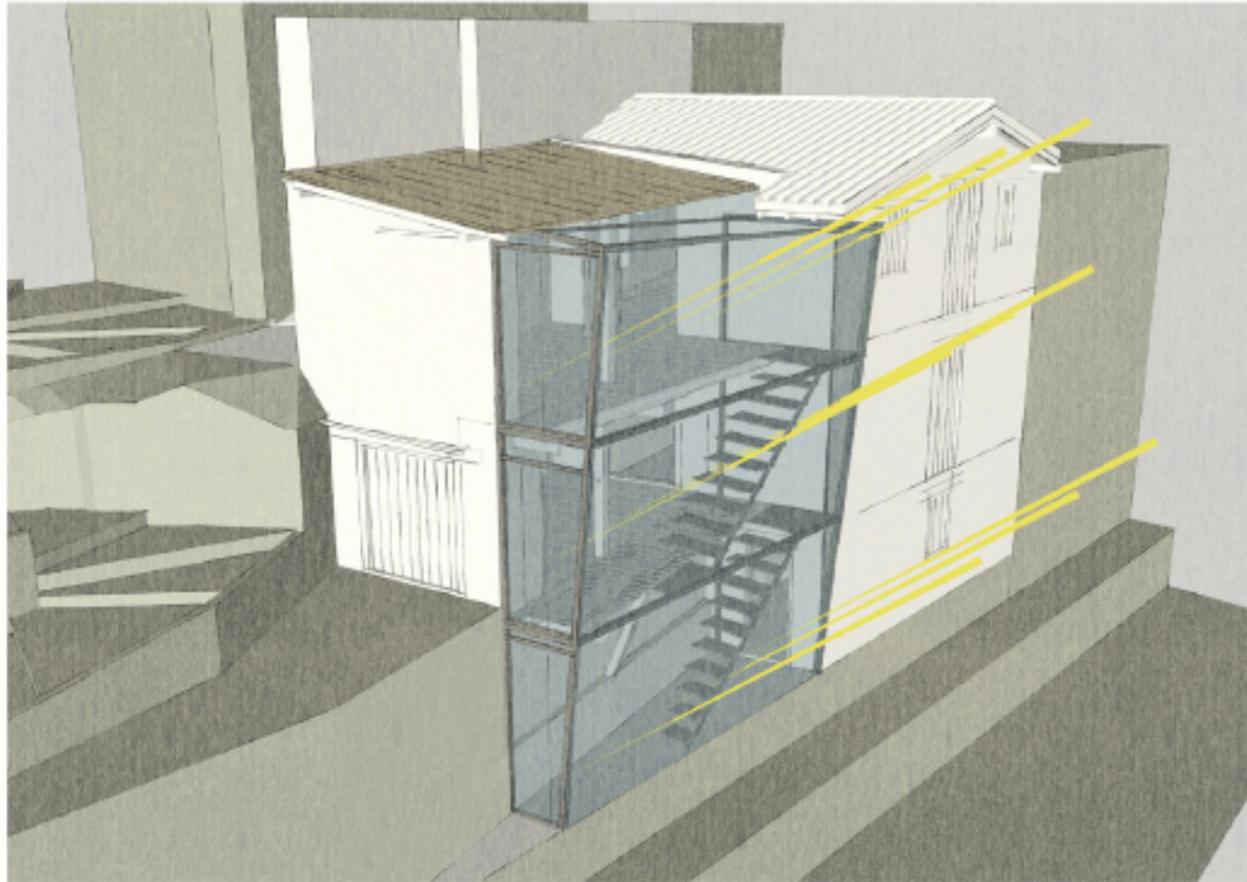
Χειμερινοί μήνες

Διαγράμματα βιοκλιματικής δράσης επέμβασης

Η πλήρωση της επέμβασης με υαλοπίνακες προσφέρει θερμικά κέρδη στο κτίριο κατά τη διάρκεια της ημέρας, μέσω της δράσης της με τη λογική θερμοκηπίου, τα οποία είναι μφέλιμα κατά τους χειμερινούς μήνες.

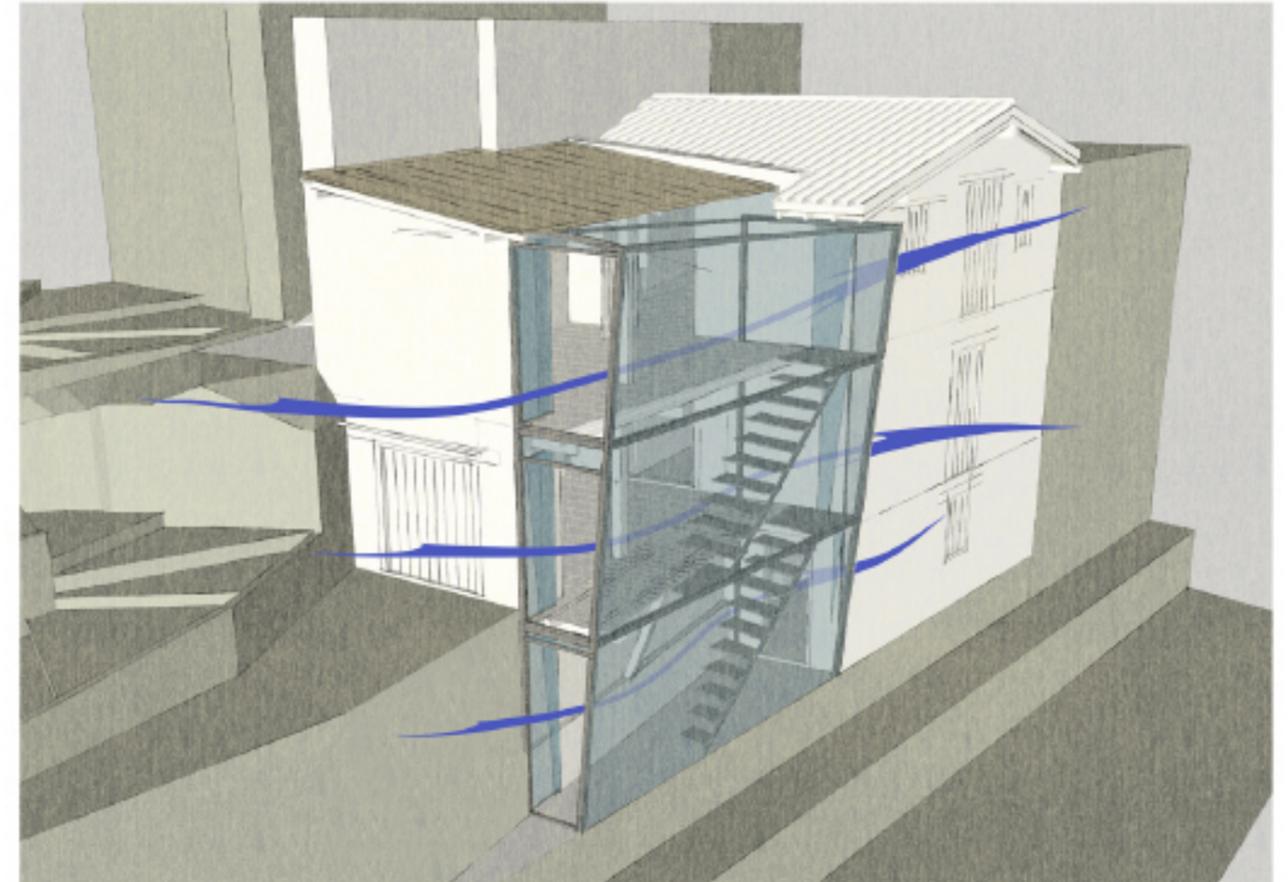
Καλοκαιρινοί μήνες

Κατά τους καλοκαιρινούς μήνες οι δύο πλευρές της γυάλινης επέμβασης έχουν τη δυνατότητα να ανοίξουν πλήρως και με την επίτευξη του διαμετρικού αερισμού να δώσουν στον όγκο πίσω το αίσθημα του αιθρίου της υφιστάμενης οικοδομής.

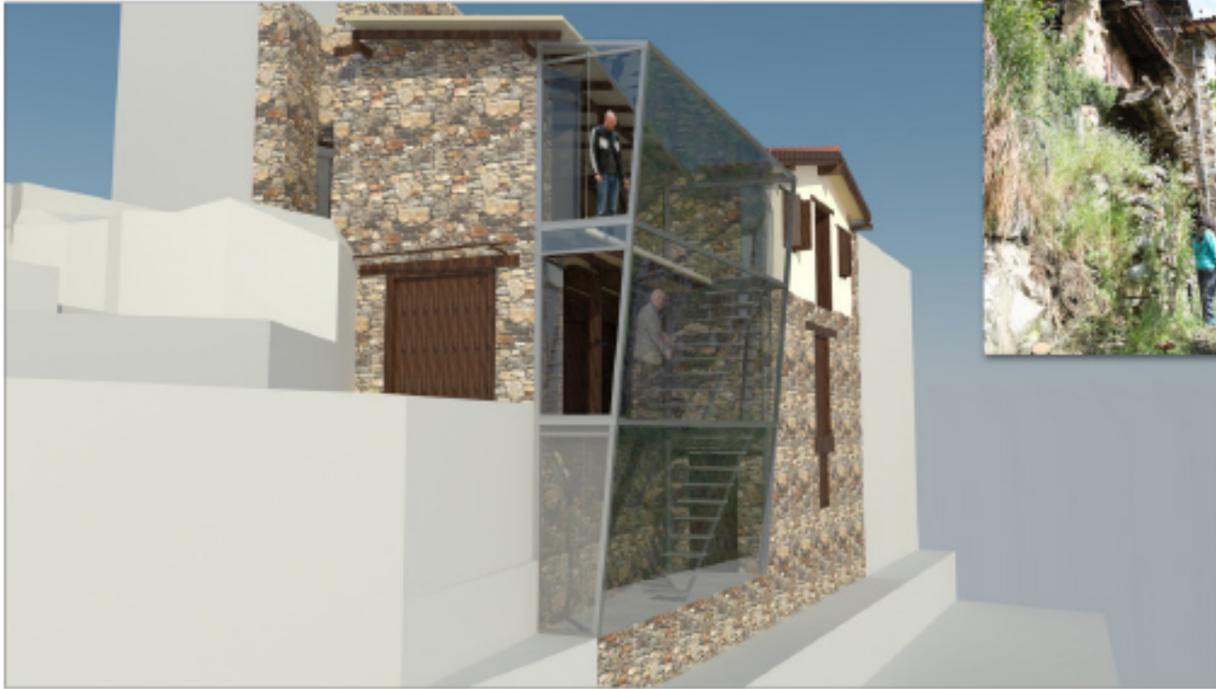
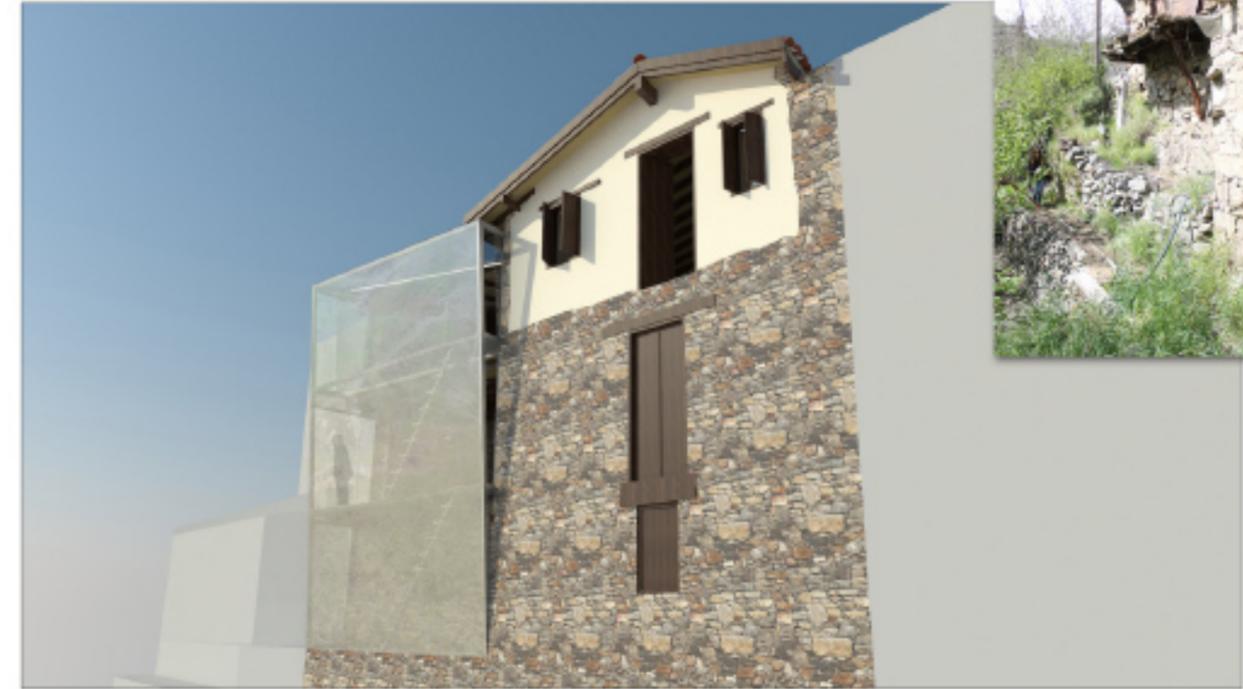
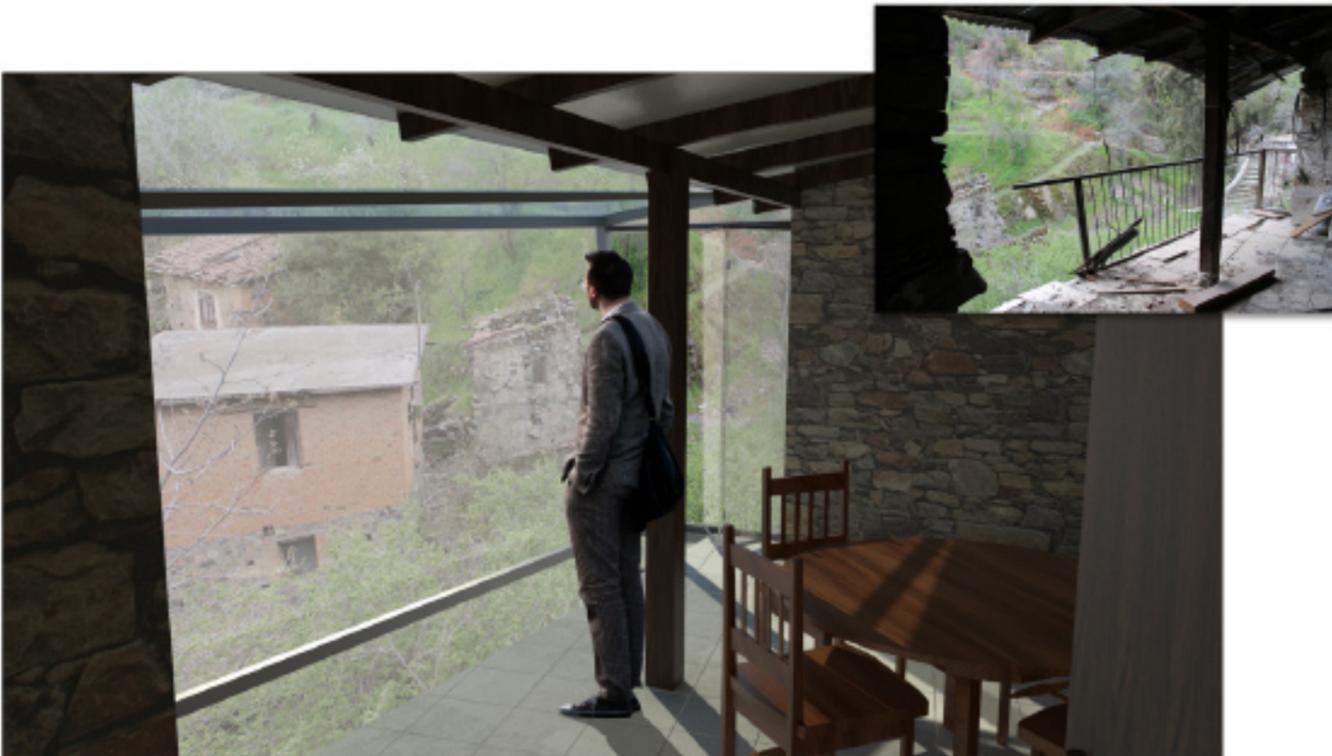
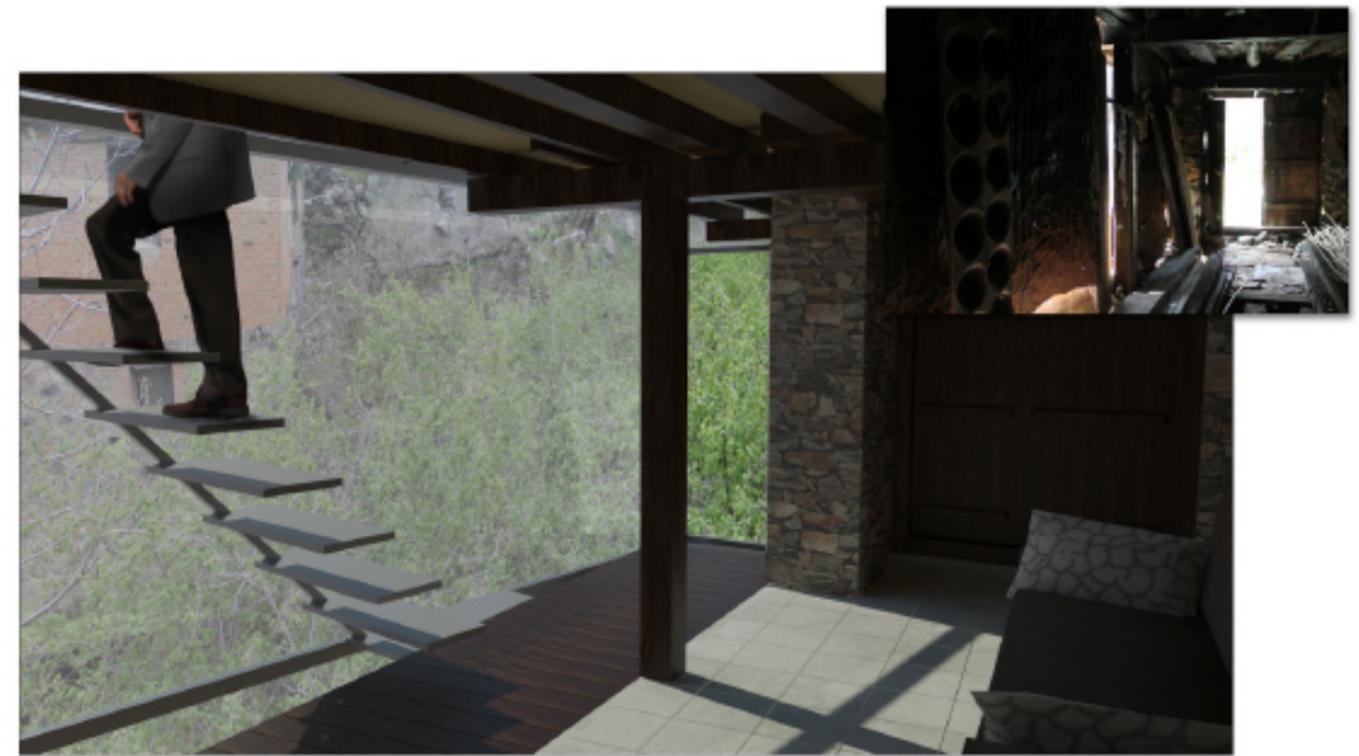
Φωτορεαλιστικές προσομοιώσεις εξωτερικού και εσωτερικού

Τα ακόλουθα φωτορεαλιστικά που απεικονίζονται συνοδεύονται από φωτογραφίες του χώρου όπως είναι την δεδομένη χρονική στιγμή δίνοντας την δυνατότητα σύγκρισης του πριν και του μετά ενώ προτείνουν και παρουσιάζουν πιθανές ποιότητες του χώρου.
