ARH 311: Παραδοσιακή Αρχιτεκτονική και Σύγχρονοι προβληματισμοί  
Τμήμα Αρχιτεκτονική \_ Πανεπιστήμιο Κύπρου  
Εαρινό εξάμηνο 2015

Αποκατάσταση παραδοσιακής κατοικίας  
στο χωριό Καμπί

Κωνσταντίνος Κατσαμπάς  
Γιασεμή Σωτήρης  
Ζάρου Φραντζέσκος  
Χριστοφόρου Στέφανος

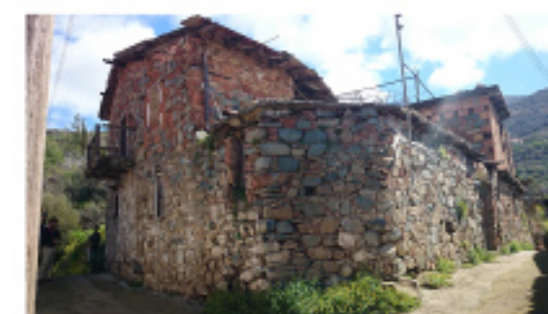
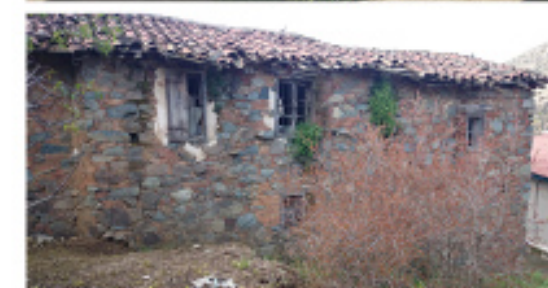
Η κατάσταση που επικρατεί σήμερα στην οικοδομή

Η συγκεκριμένη οικοδομή φαίνεται να πέρασε από διάφορες φάσεις οικοδόμησης. Τα δύο δίχωρα στο ισόγειο όπως και το μαγειρείο φαίνεται από τις οροφές στις οποίες πάνω από τα βολύτσια υπάρχουν αδιάτατα, να ήταν τα πρώτα δωμάτια που κτίστηκαν. Στην συνέχεια φαίνεται να συμπλήρωσαν τα δύο δίχωρα του ανώγειου τα οποία είναι κατασκευασμένα από την παραδοσιακή πέτρα, στο έδαφος υπάρχει γυψομάρμαρο και οι οροφές είναι κατασκευασμένες από βολύτσια και φάδες από πάνω. Σε μια τρίτη φάση στην οικοδομή έχουν προστεθεί διάφορα ευτελή και σύγχρονα υλικά όπως το τούβλο και τα χαλύβδινα φύλλα, που εκλείσαν παλιά ανώματα στην οικοδομή. Ο ηλιακός που βρίσκεται στο ανώγειο είναι μισογκρεμισμένος, φαίνεται κατασκευασμένος από διάφορα υλικά.

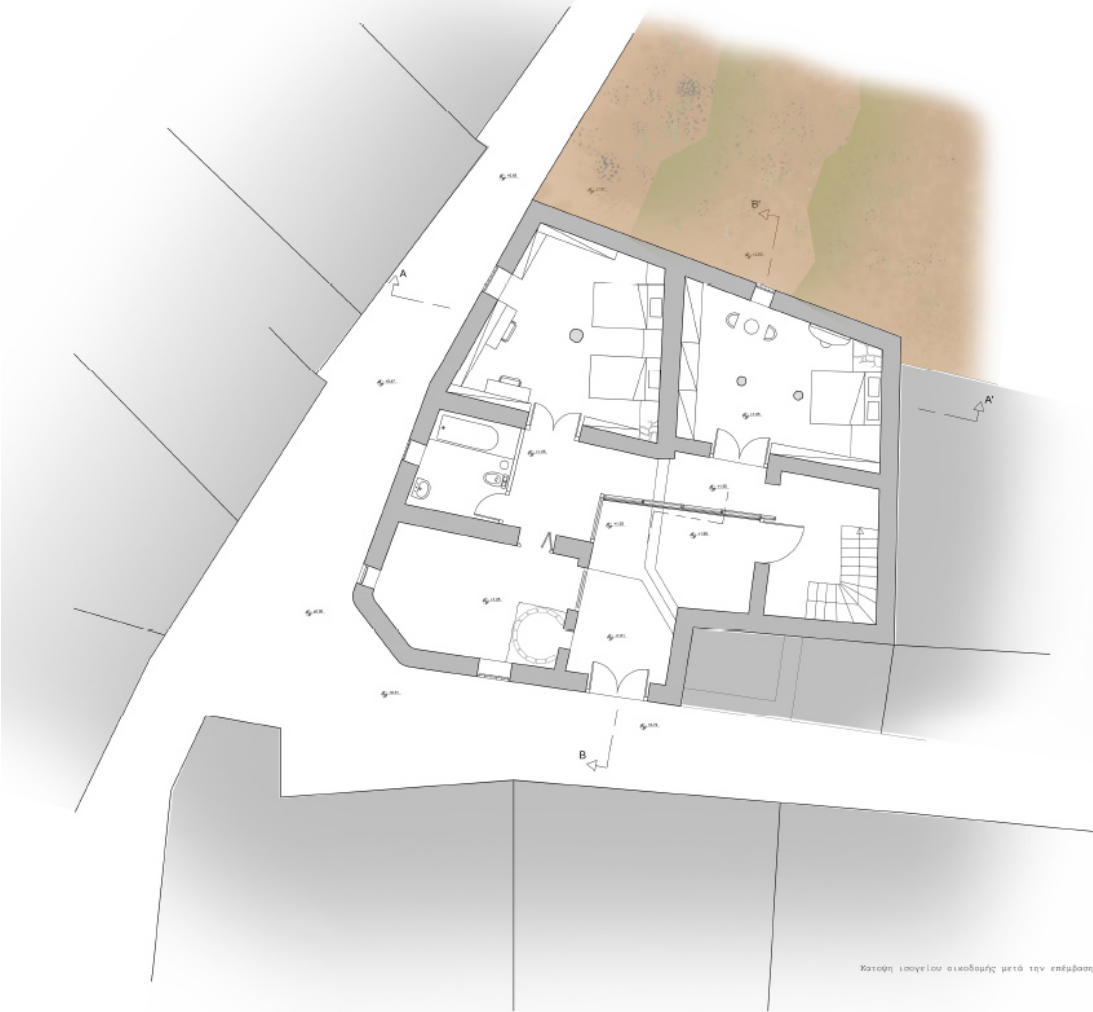
Προβλεπόμενα και προτεινόμενα στοιχεία επί του χώρου

Στην αποκατάστασή μας προτείνουμε στο κάτω μέρος τις ιδιωτικές λειτουργίες της κατοικίας, τα υποδιώματα και τους χώρους υγιεινής. Ενώ στο πάνω μέρος τοποθετούμε τους δημόσιους χώρους της κατοικίας, το σαλόνι και την κουζίνα. Σαν επέμβαση στην κατοικία προτείνουμε μια κατασκευή που θα ενώνει του χώρους της κατοικίας και θα δίνει πρόσβαση στο πάνω μέρος μέσω ενός κλειστού χώρου, έτσι ώστε ο χρήστης να μην έρχεται σε επαφή με το εξωτερικό και τις καιρικές συνθήκες όπως γινόταν και στο παρελθόν. Τοποθετούμε μια γυάλινη επιφάνεια μπροστά στις εισόδους των δύο δίχωρων του ισόγειου οποία συνεχίζει μέχρι το κρόδωμα της στέγης στο ανώγειο. Μπροστά από την γυάλινη επιφάνεια τοποθετούμε μια δεύτερη επιφάνεια με διαφόρων μεγεθών ράβδους ξύλου έτσι ώστε να μειώνουν την ακτινοβολία του ήλιου. Μέσα από αυτές τις δύο επιφάνειες δημιουργείται αυτός ο κλειστός διάδρομος που θα ενώνει τα δωμάτια του ισόγειου με το χώρο εισόδου και αμέσως με τη σκάλα που οδηγεί στο πάνω μέρος. Ο χώρος εισόδου και η σκάλα τοποθετείται στο μικρό δωμάτιο στα δεξιά της εσωτερικής αυλής που χρησιμοποιούσαν σαν μαγειρείο. Από τη σκάλα στο ανώγειο μεταφέρεται πρώτα στη κουζίνα και μετά στο σαλόνι και από εκεί στο μεγάλο δώμα που βρίσκεται πάνω από την συμβολή των δύο δρόμων. Το δώμα μετατρέπεται σε μια βιώσιμη βεράντα, στις άκρες τοποθετούνται κάγκελα ενώ ένα σκέπατρο πάνω από τη πόρτα που συνδέει τη βεράντα με το σαλόνι δημιουργεί σκιά.

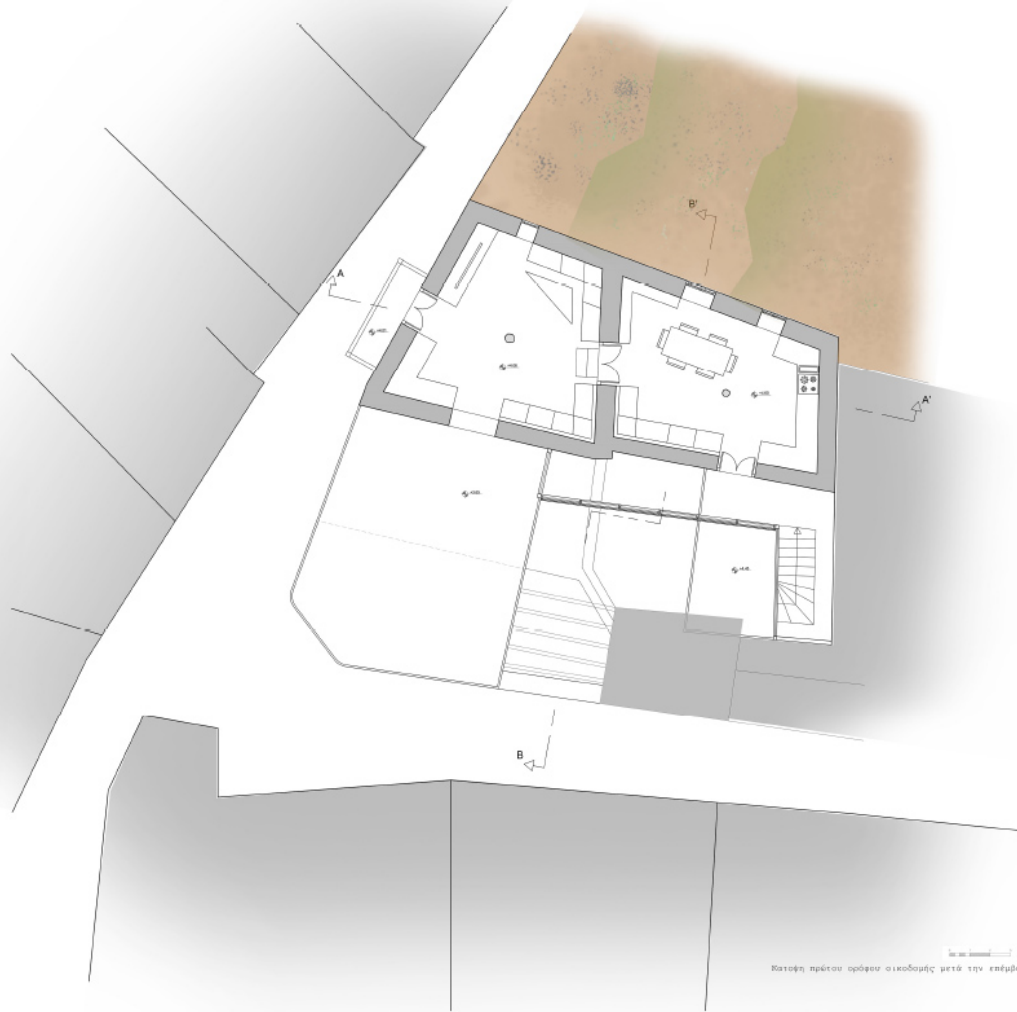
Προβλεπόμενα και προτεινόμενα στοιχεία επί του χώρου
