αρη 311, Παραδοσιακή Αρχιτεκτονική και Σύγχρονοι Προβληματισμοί, εαρινό εξάμηνο 2009, ανάλυση οικισμού Γαλάτας

Άννα-Κλάρα Βελτσίστα, Ιωάννα Θεοδοσίου, Άννα Μιχαηλίδου, Ελένη Σπανού

ΓΑΛΑΤΑ

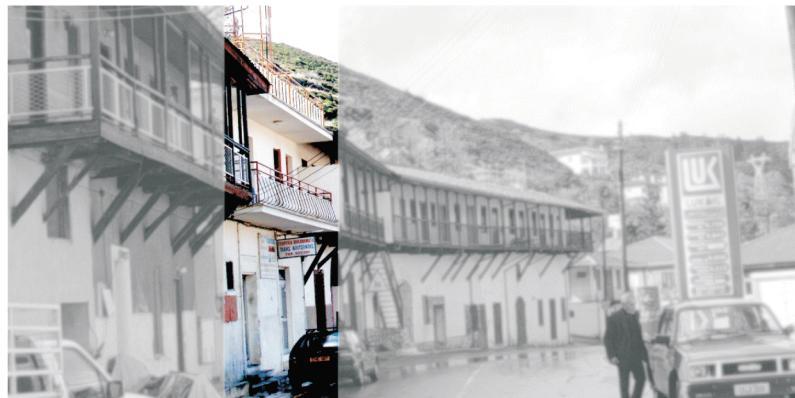
φωτ. 34: Αλλοίωση του οικισμού μέσα στον πυρήνα λόγω διαφοροποίησης των υλικών των προσόψεων

ΕΠΕΜΒΑΣΕΙΣ ΣΤΟΝ ΙΣΤΟ ΔΟΜΗΣΗΣ:
 Οι επεμβάσεις που συναντάμε στον ιστό, αφορούν κυρίως λύση του συνεχόμενου τρόπου δόμησης και πλήρωσης του άδειου τεμαχίου με οικοδομές σύγχρονης μορφολογίας, ογκοπλαστικής και υλικών.
 Αυτό έχει ως αποτέλεσμα την έντονη αλλοίωση του χαρακτήρα του παραδοσιακού τρόπου είτε με την αποτυχημένη μίμηση παραδοσιακών χαρακτηριστικών δόμησης (φωτ 34), είτε με την προσθήκη νέων έχοντας επίπτωση στο σύνολο του παραδοσιακού ιστού, ανάπτυγμα 1.
 Ένα δεύτερο είδος αλλοίωσης, αφορά τη σταδιακή συντήρηση των οικοδομών με σύγχρονα υλικά. Κάτι τέτοιο γίνεται στη διάρκεια του χρόνου και σε συνδυασμό σε κάποιες περιπτώσεις με την αλλαγή χρήσης.
 Έτσι η οικοδομή καταλήγει να έχει έντονα αλλοιωμένο χαρακτήρα. Πολλές φορές τέτοια χτίσματα δύσκολα ανιχνεύονται ως δείγματα παραδοσιακής αρχιτεκτονικής καθώς κρύβονται πίσω από τα διαφορετικά στρώματα αλλοίωσης.

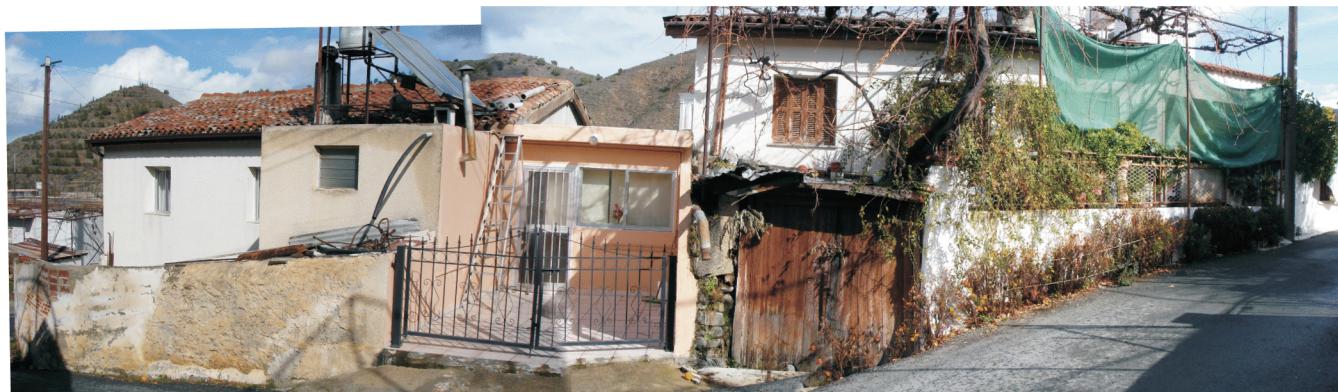
φωτ. 35: Σύγχρονη οικοδομή σε συνεχόμενη δόμηση με παραδοσιακό κτίσμα. Το δεύτερο δύσκολα εντοπίζεται ως δείγμα παραδοσιακής αρχιτεκτονικής, λόγω των πολλαπλών στρωμάτων επέμβασης, κυρίως στις όψεις του. Δυσμενής είναι και η σχέση του με τον δρόμο, λόγω της ασφαλτρόστρωσης.

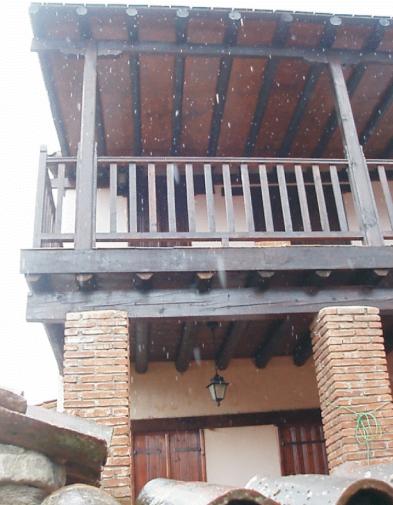
φωτ.58: Σημερινή κατάσταση οικοδομής

ΠΕΡΙΠΤΩΣΗ 1:
ΤΕΜΑΧΙΟ 210, ΧΩΡΟΘΕΤΗΣΗ ΜΕΣΑ ΣΤΟΝ ΠΥΡΗΝΑ
Μετά από πρωτοβουλία των ιδιοκτητών η οικοδομή έχει κηρυχθεί ως διατηρητέα. Διακρίνεται η φθορά στην οποία είχε επέλθει η κατασκευή. Μέσω της οδού που επιλέχθηκε, έγινε μια αρκετά αξιόλογη αποκατάσταση και σήμερα χρησιμοποιείται ως εξοχική κατοικία. Η αρχική χρήση ήταν κατοικία. Πρόκειται για μια διώροφη κατασκευή, με δίριχτη κεραμοσκεπή. Η είσοδος στην οποία γίνεται από το ξωπόρτι σε εσωτερική αυλή, στην οποία υπάρχει ο ηλιακός που καταλήγει σε δίχωρο. Στο δεύτερο επίπεδο οδηγεί μια ξύλινη σκάλα, όπου βρίσκεται το παλάτι. Η τοιχοποιία αποτελείται από πλινθάρι, ενώ συναντάμε και σε κάποια σημεία το κόκκινο τουβλάκι χαρακτηριστικό υλικό για τη Γαλάτα.

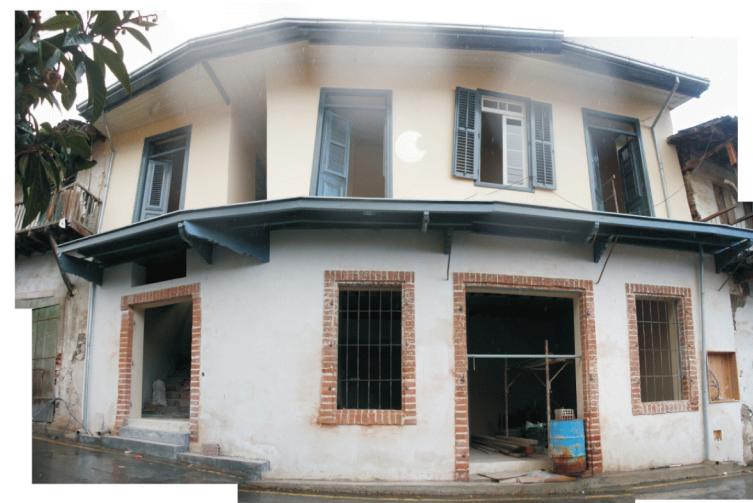
φωτ. 65: Σημερινή κατάσταση οικοδομήματος

Η συγκεκριμένη οικοδομή, παλαιότερα φιλοξενούσε στο ισόγειο το κουρείο του χωριού, ενώ το δεύτερο επίπεδο χρησιμοποιούνταν ως κατοικία. Το πρώτο επίπεδο ανοίγει απευθείας στον δρόμο με μια ξύλινη πόρτα που αντιστοιχεί σε ένα μεγάλο άνοιγμα προς τον δρόμο, όπως συνηθίζοταν σε εμπορικούς χώρους. Τα δυο επίπεδα ενώνονταν μεταξύ τους με εσωτερική σκάλα, πέτρινη σε αυτήν την περίπτωση, υλικό που δεν συναντάμε συχνά, στην περίπτωση εσωτερικών σκαλών στην Γαλάτα. Είναι χαρακτηριστικό εδώ το κόκκινο τουβλάκι που πλαισιώνει τα ανοίγματα, ντόπιας προέλευσης, αφού υπήρχαν τρία καμίνια παρασκευής τέτοιων τούβλων στο χωριό. Και σε αυτήν την περίπτωση, μετά από πρωτοβουλία του ιδιοκτήτη έγινε αίτηση για να κηρυχτεί η οικοδομή διατηρητέα, όπως και έγινε. Σήμερα, γίνονται εργασίες για την αποκατάστασή της και την μελλοντική χρήση της ως εξοχικής κατοικίας.

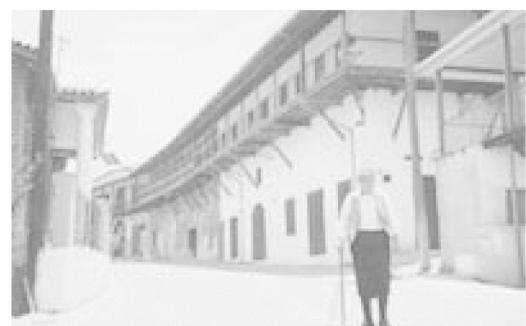
ΤΥΠΟΛΟΓΙΑ

Οι υψημετρικές διαφορές και ο Κλάριος ποταμός, είναι κάποιοι από τους παράγοντες που συμβάλουν στη διαμόρφωση διαφόρων τύπων κατοικιών στην Γαλάτα οι οποίες είναι στην πλειοψηφία τους διώροφες και συνεχόμενης δόμησης. Οι κύριοι χώροι αφορούν τις πιο πολλές περιπτώσεις διχωρα τόσο στο ισόγειο όσο και στον όροφο. Το ισόγειο χρησίμευε για τη φιλοξενία των ζώων και την αποθήκευση γεωργικών προϊόντων. Το δεύτερο επίπεδο αποτελούσε την κατοικία. Εδώ εντοπίζεται και το κυρίως δωμάτιο που διέθετε συνήθως “τσιμινιά” γύρω από την οποία μαζευόταν η οικογένεια. Σε κάποιες περιπτώσεις συναντάμε επιμέρους δωμάτια, μακρυνάρια, που αποτελούν πιθανότατα μεταγενέστερες προσθήκες περιμετρικά της αυλής. Πιο κάτω εντοπίζονται πέντε τύποι κατοικιών όπως αυτοί διαφοροποιούνται ως προς την πρόσβαση από τον δρόμο, αλλά και κάποιοι άλλοι πιο μεμονωμένοι τύποι.

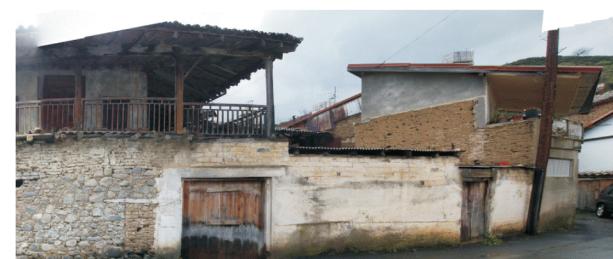
1. ΕΙΣΟΔΟΣ ΑΠΟ ΔΡΟΜΟ ΣΕ ΗΛΙΑΚΟ

Σε αυτόν τον τύπο, η είσοδος στο εσωτερικό της κατοικίας γίνεται έμμεσα, διαμέσου στεγασμένου χώρου, που δεν είναι άλλος από το μπαλκόνι του ορόφου. Τα χαρακτηριστικά μπαλκονάκια του χωριού, ξύλινα στην κατασκευή τους, συνδέονται με την επικλινή στέγη και λειτουργούν σαν ηλιακοί για τα δυο επίπεδα. Σε κάποιες περιπτώσεις η σκάλα που οδηγεί στο πάνω επίπεδο τοποθετείται εξωτερικά της όψης κάτω από το μπαλκόνι.

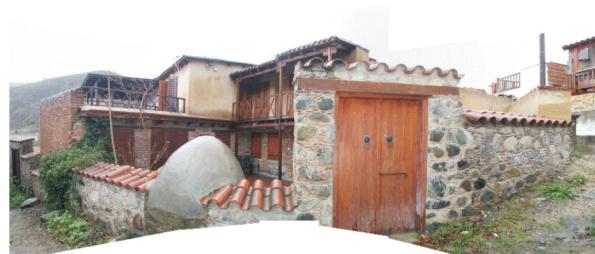
3. ΕΙΣΟΔΟΣ ΑΠΟ ΔΡΟΜΟ ΣΕ ΑΝΟΙΧΤΟ ΧΩΡΟ

Σε κάποιες περιπτώσεις η είσοδος από τον δρόμο γίνεται μέσω μαντρότοιχου και οδηγεί σε εσωτερική αυλή . Η διάταξη των χώρων γίνεται στο πίσω μέρος του τεμαχίου (3.1, 3.3) ή περιμετρικά της αυλής. Οι επιμέρους χώροι ανοίγονται προς αυτή (3.2, 3.4) και εκμεταλλεύονται την ηλιοφάνεια κατά την διάρκεια της μέρας. Η τυπολογία αυτή προσφέρει σταδιακή κλιμάκωση των σχέσεων ιδιωτικού - δημόσιου. Πίσω από τον μαντρότοιχο, διαδραματίζοταν η ιδιωτική και οικογενειακή ζωή των ιδιοκτητών . Στην αυλή, απαραίτητο στοιχείο ήταν ο ξυλόφουρνος χρήσιμος στο ψήσιμο ψωμιών και όχι μόνο.

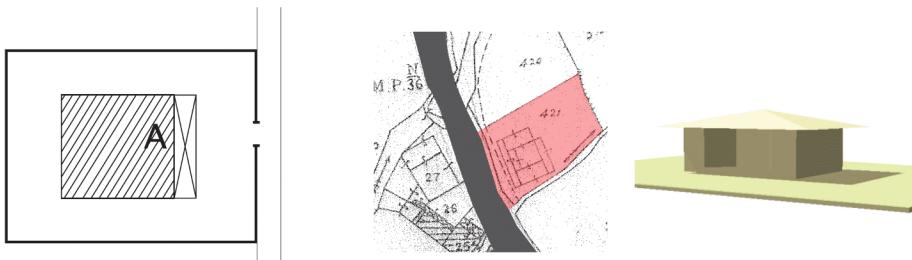
4.1

4. ΕΙΣΟΔΟΣ ΑΠΟ ΔΡΟΜΟ ΣΕ ΑΝΟΙΧΤΟ ΧΩΡΟ/ΑΥΛΗ, ΠΑΝΤΑΧΟΘΕΝ ΕΛΕΥΘΕΡΟ ΣΥΣΤΗΜΑ

Σε μεμονωμένες περιπτώσεις, η είσοδος από τον δρόμο γίνεται απευθείας σε αυλή η οποία είναι περιμετρικά του κτιρίου. Πρόκειται πιθανότατα για μεταγενέστερου τύπου κατοικίες επηρεασμένη από τα αποικιοκρατικά χρόνια. Αυτός ο τύπος οδηγεί σε διακοπή του συνεχούς συστήματος δόμησης και προσθήκες μεταγενέστερων επεμβάσεων που γίνονται περιμετρικά του κτίσματος (τυπ. 4.1). Κάποιες κατοικίες αστικού τύπου φανερώνουν ίχνη από την περίοδο της αγγλοκρατίας. Η διαφοροποίησή τους από τον παραδοσιακό ιστό είναι εμφανής, τόσο ως προς την μορφή και την ιδιαίτερη τυπολογία, όσο και ως προς τα υλικά κατασκευής τους. Χαρακτηρίζονται από υποχώρηση της όψης για τον σχηματισμό ενός ημιυπαίθριου χώρου στην είσοδο και ως κύρια υλικά χρησιμοποιούνται το τοπικό τουβλάκι και το κεραμίδι (τυπ. 4.2).

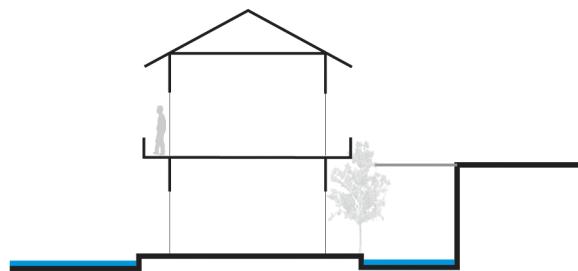
5.2

εντοπίζονται κάποια χαρακτηριστικά παραδείγματα όπως αυτού με πρόσβαση μέσω γέφυρας (τυπ. 5.1). Σε περιπτώσεις όπου η κατοικία βρίσκεται πιο κάτω από την επιφάνεια του δρόμου διατηρείται όπου αυτό είναι δυνατό, σκάμμα για εξασφάλιση της πρόσβασης και της διακίνησης του αέρα (τυπ. 5.2).

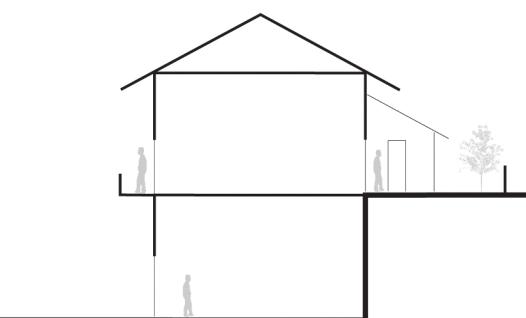
5.3

Πολύ συχνά τα διώροφα κτίσματα, εκμεταλλεύονται την υψομετρική διαφορά του εδάφους για πρόσβαση σε δύο επίπεδα, με αποτέλεσμα την δημιουργία μιας πιο ιδιωτικής αυλής στο πίσω μέρος του ορόφου (τυπ. 5.3).

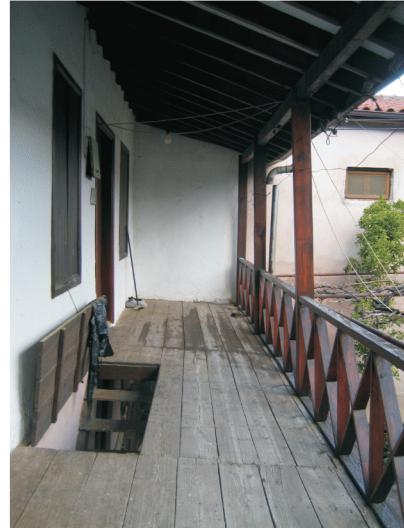
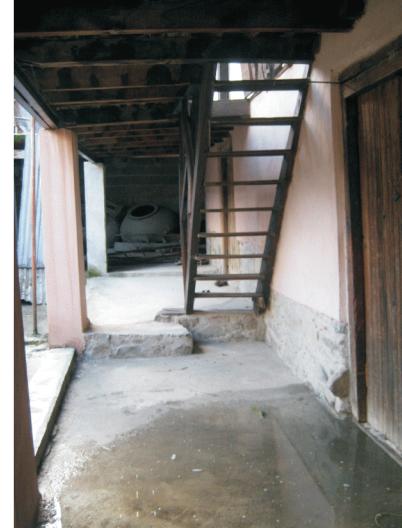
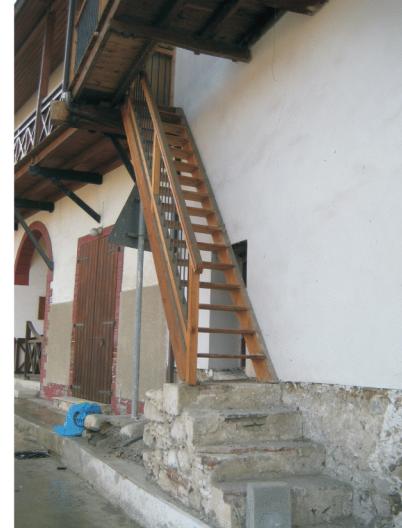
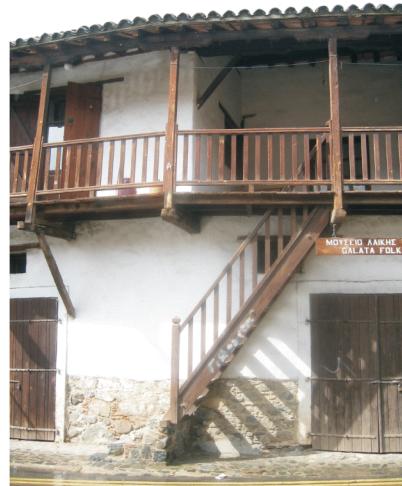
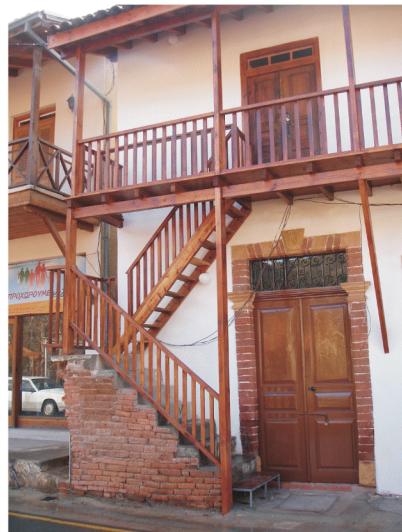
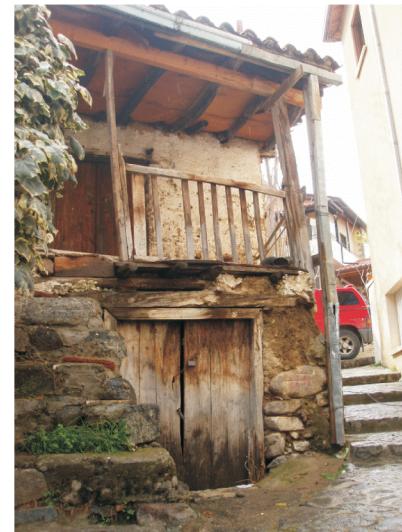
Σημαντικό αρχιτεκτονικό στοιχείο αποτελεί η σκάλα που συνδέει το ισόγειο με τον όροφο. Την συναντάμε εσωτερικά ή εξωτερικά του κτίσματος ανάλογα με την χρήση των χώρων. Αν η χρήση του ισογείου αφορούσε εμπορική ή άλλη χρήση που απαιτούσε ανεξαρτησία από τον χώρο της κατοικίας, τότε η τοποθέτηση της γινόταν στην όψη της οικοδομής. Στις πλείστες περιπτώσεις ήταν ξύλινη ειδικά σε εξωτερική τοποθέτηση της, που τότε αποτελούσε μέρος της κατασκευής του μπαλκονιού (εικ.101, 102). Τα πρώτα σκαλιά ήταν πέτρινα προς αποφυγή της ξυλοκατασκευής με το έδαφος και καλύτερη προστασία της από την υγρασία (εικ.103,104,105). Σπανιότερα εντοπίζονται σκάλες και πέτρινης κατασκευής (εικ.106). Σε όλες τις περιπτώσεις έχουν απότομη κλίση και μικρό πάτημα (εικ. 101,103,105).

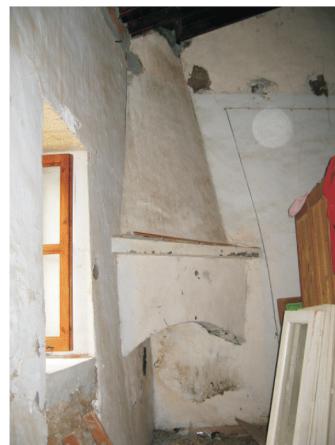
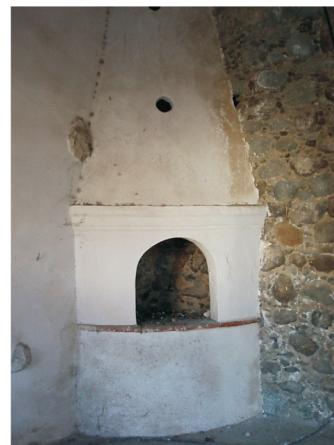
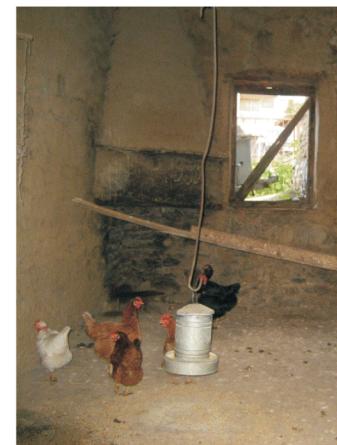
φωτ. 107: χιοτή εστία από τουβλάκι καλυμμένη με ασβέστη

φωτ. 108: χιοτή εστία από τουβλάκι καλυμμένη με ασβέστη

φωτ. 109: χιοτή εστία από τουβλάκι καλυμμένη με ασβέστη

Οι τσιμινιές τοποθετούνταν γωνιακά στον κύριο χώρο με σκοπό την θέρμανση του και αποτελούσε αφορμή για την συνεύρεση της οικογένειας. Ήταν συνήθως κτιστές με τουβλάκι και καλύπτονταν με πηλό ή ασβέστη.

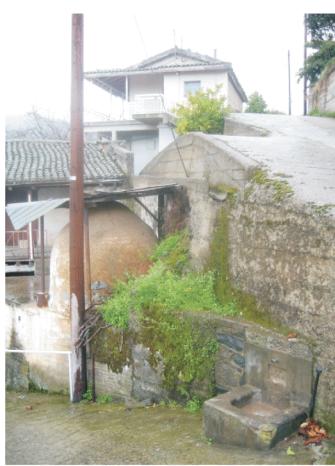
φωτ. 110: ξυλόφουρνος με κύριο υλικό τουβλάκι καλυμμένο με πηλό

Ο ξυλόφουρνος τοποθετείται στην αυλή του σπιτιού και χρησιμοεύεται στο ψήσιμο του φαγητού. Ήταν χτισμένος με τουβλάκι και καλύπτονταν με πηλό ή ασβέστη.

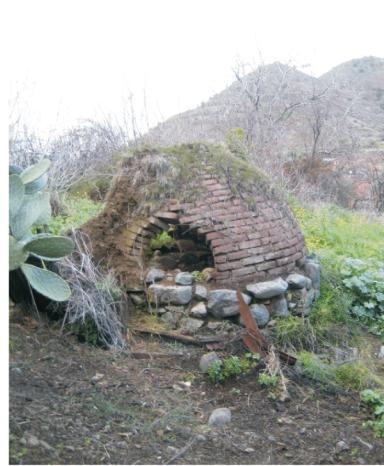
φωτ. 111: ξυλόφουρνος με κύριο υλικό τουβλάκι

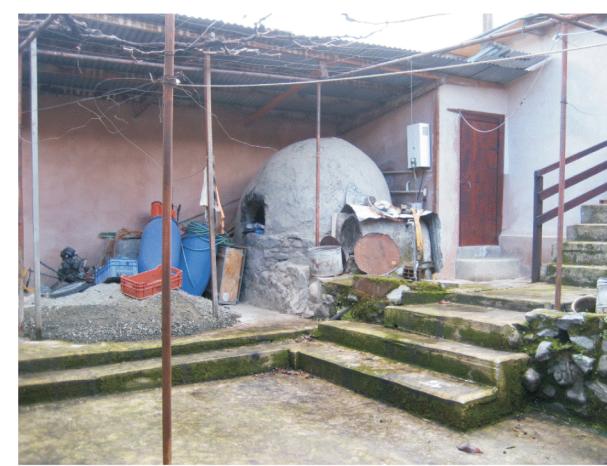
φωτ. 112: ξυλόφουρνος με κύριο υλικό τουβλάκι καλυμμένο με τσιμέντο

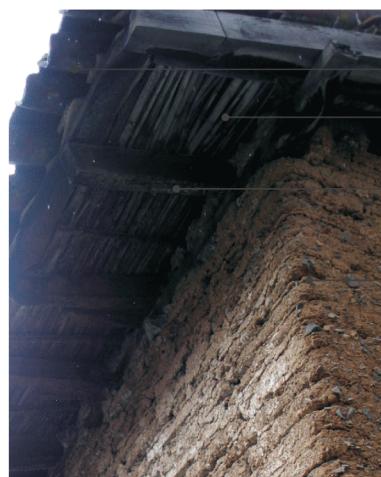
φωτ. 125: υλικά πακέτου οροφής

κεραμίδια
καλάμια
βολίτζια
πλινθόρι με ενίσχυση από χαλίκια

Λόγω της τοπογραφίας και του κλίματος στα περισσότερα κτίσματα παρατηρούνται συνήθως δικλινείς στέγες αλλά συναντάμε και παραδείγματα από μονοκλινείς, τρικλινείς ακόμα και τετρακλινείς στα πιο εύπορα σπίτια. Το κύριο υλικό δομήσης τους είναι το ξύλο το οποίο υπάρχει άφθονο στην περιοχή. Η στήριξη της στέγης γίνεται με μορίνες πάνω από τις οποίες τοποθετούνται λεπτά κλαδιά, καλάμια ή ψάθα. Ακόμα πιο πάνω τοποθετούνται φύλλα για το τσίπωμα της στέγης και στη συνέχεια μπαίνει ο πηλός πάνω από τον οποίο στρώνονται με τη σειρά του το κώννον, που είναι αργιλώδες χώμα αδιαπέρατο από τις βροχές. Τελευταίο στρώμα της στέγης είναι τα τοπικά χωλετρωτά κεραμίδια.
