Καπέδες..

Περιεχόμενα..

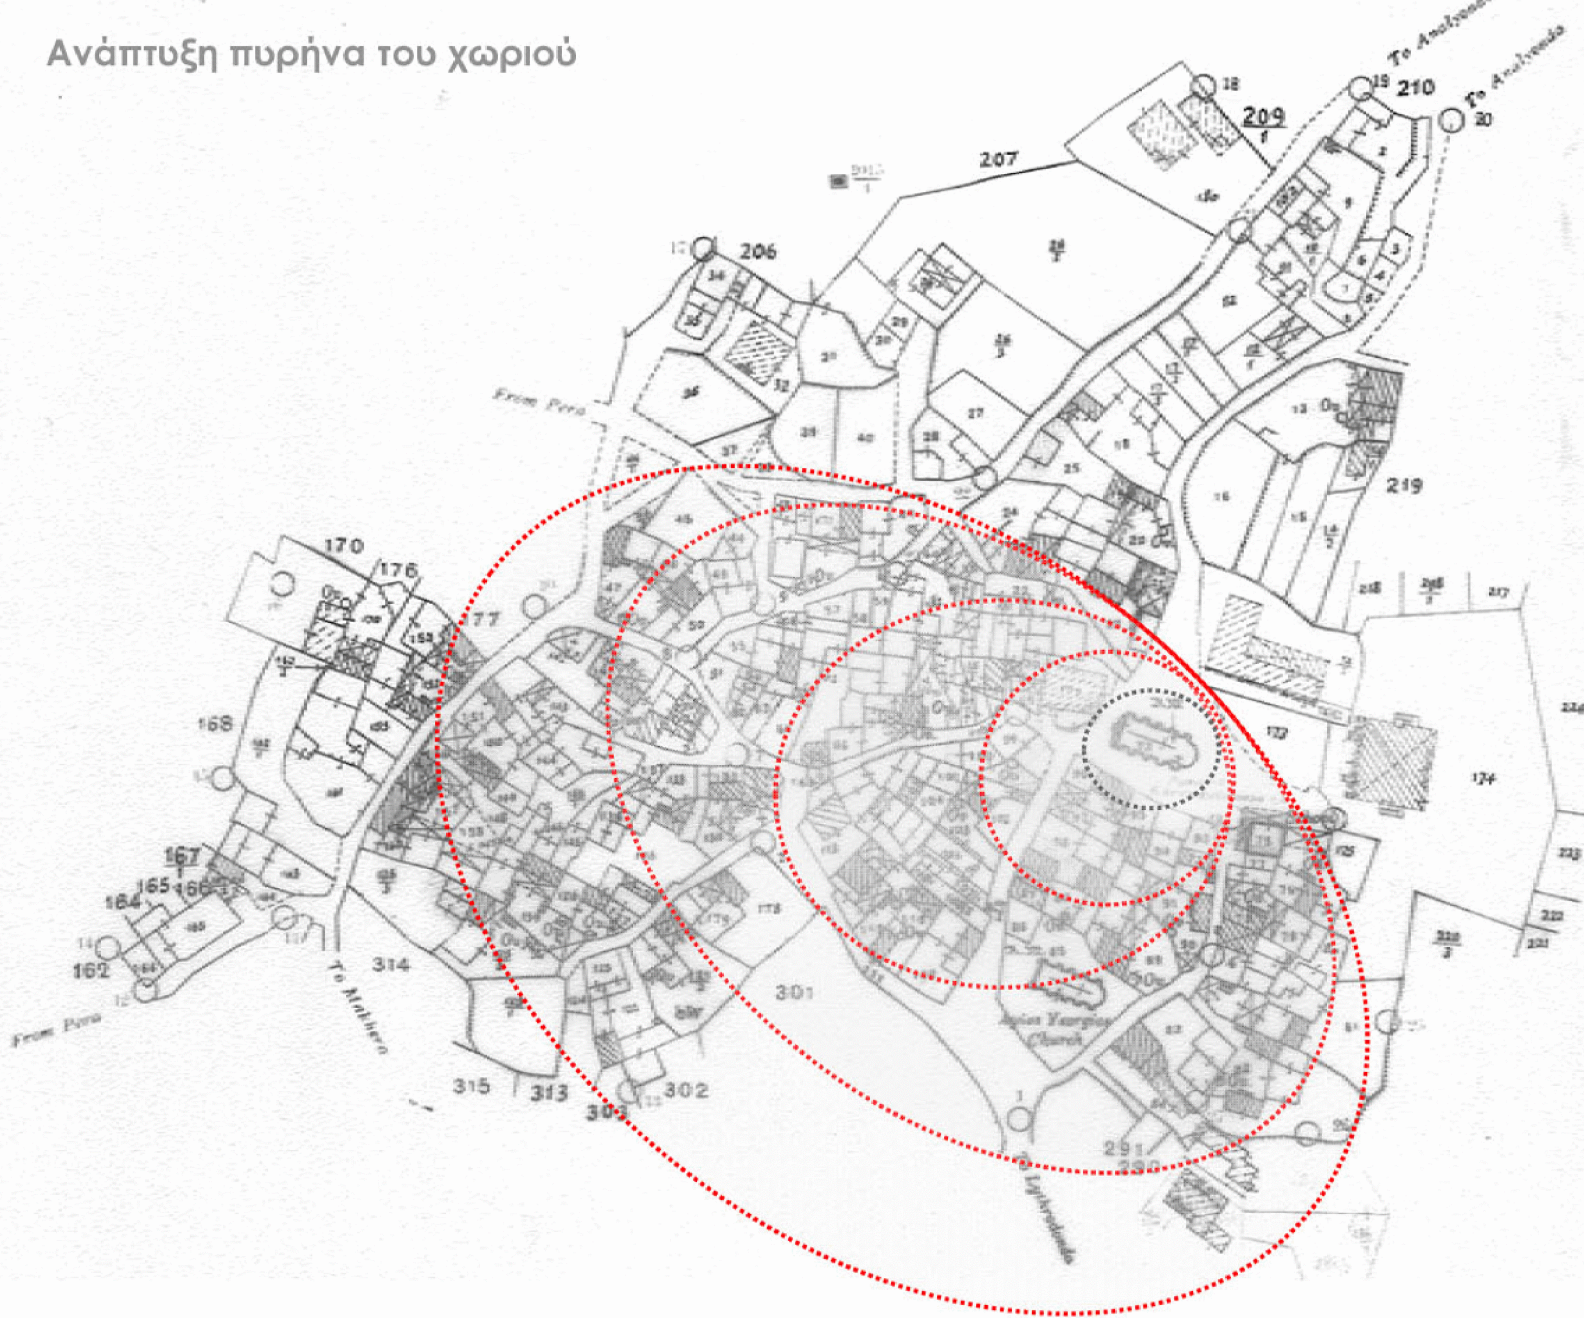
Ανάπτυξη πυρήνα του χωριού

Το πρώτο κτίσμα στο χωριό που κτίστηκε πολύ πριν δημιουργηθεί το ίδιο το χωριό ήταν ο Λινός, το οποίο πιθανό να ήταν ένας πόλος έλξης των κατοίκων των γύρω χωριών προς την περιοχή. Η ανάπτυξη των κατοικιών πιθανόν να ξεκίνησε γύρω από την πρώτη εκκλησία του χωριού και έπειτα διαμορφώθηκε σύμφωνα και με το φυσικό τοπίο όπως βλέπουμε στο χάρτη.

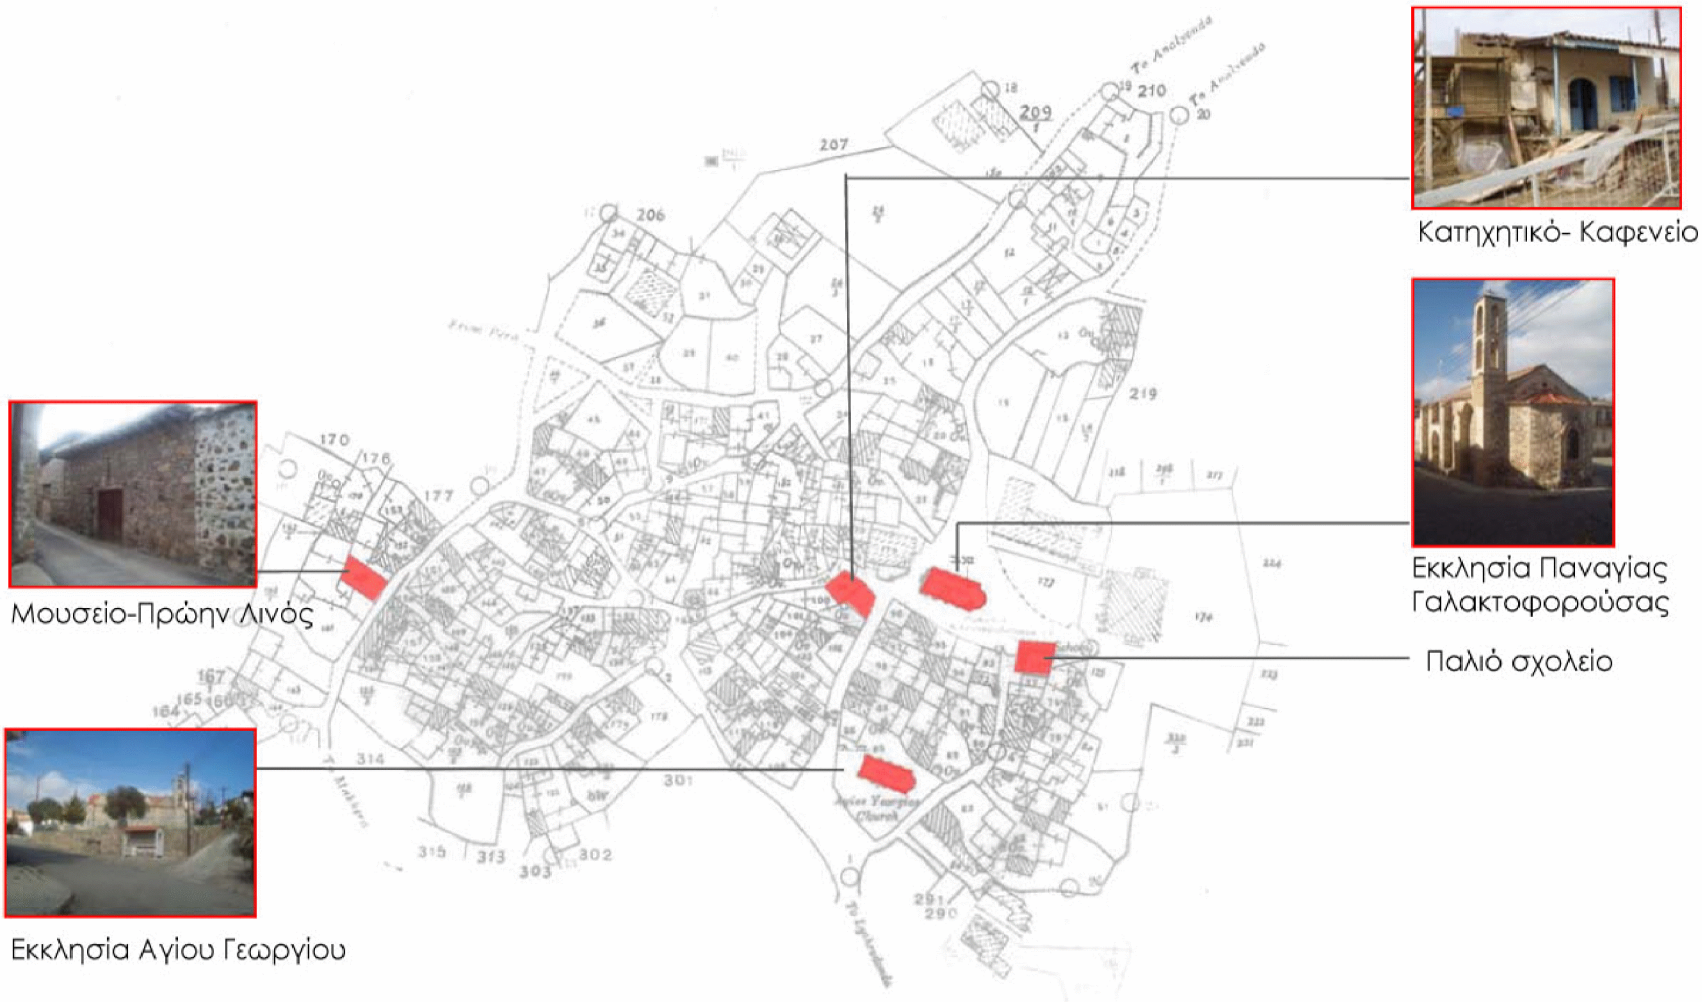
Κατηχητικό- Καφενείο

Εκκλησία Παναγίας Γαλακτοφορούσας

Παλιό σχολείο

Μουσείο-Πρώην Λινός

Εκκλησία Αγίου Γεωργίου

Το παλιό καφενείο του χωριού αργότερα πήρε τη χρήση του κατηχητικού. Η εκκλησία της Παναγίας Γαλακτοφορούσας και η Εκκλησία Αγίου Γεωργίου βρίσκονται στα δύο πλατώματα του χωριού. Το παλιό σχολείο του χωριού βρισκόταν σχεδόν δίπλα από την εκκλησία της Παναγίας. Η προσπάθεια για τη διατήρηση και την ενίσχυση της πολιτιστικής ζωής στους Καπέδες, δε μένει στη διοργάνωση των εκδηλώσεων για «πτυτικές» γιορτές όπως του Πάσχα από τα δύο σωματεία που υπάρχουν και τη διεύθυνση του σχολείου, αλλά περιλαμβάνει και κοινοτικά κτήρια συγκέντρωσης και εξυπηρέτησης.

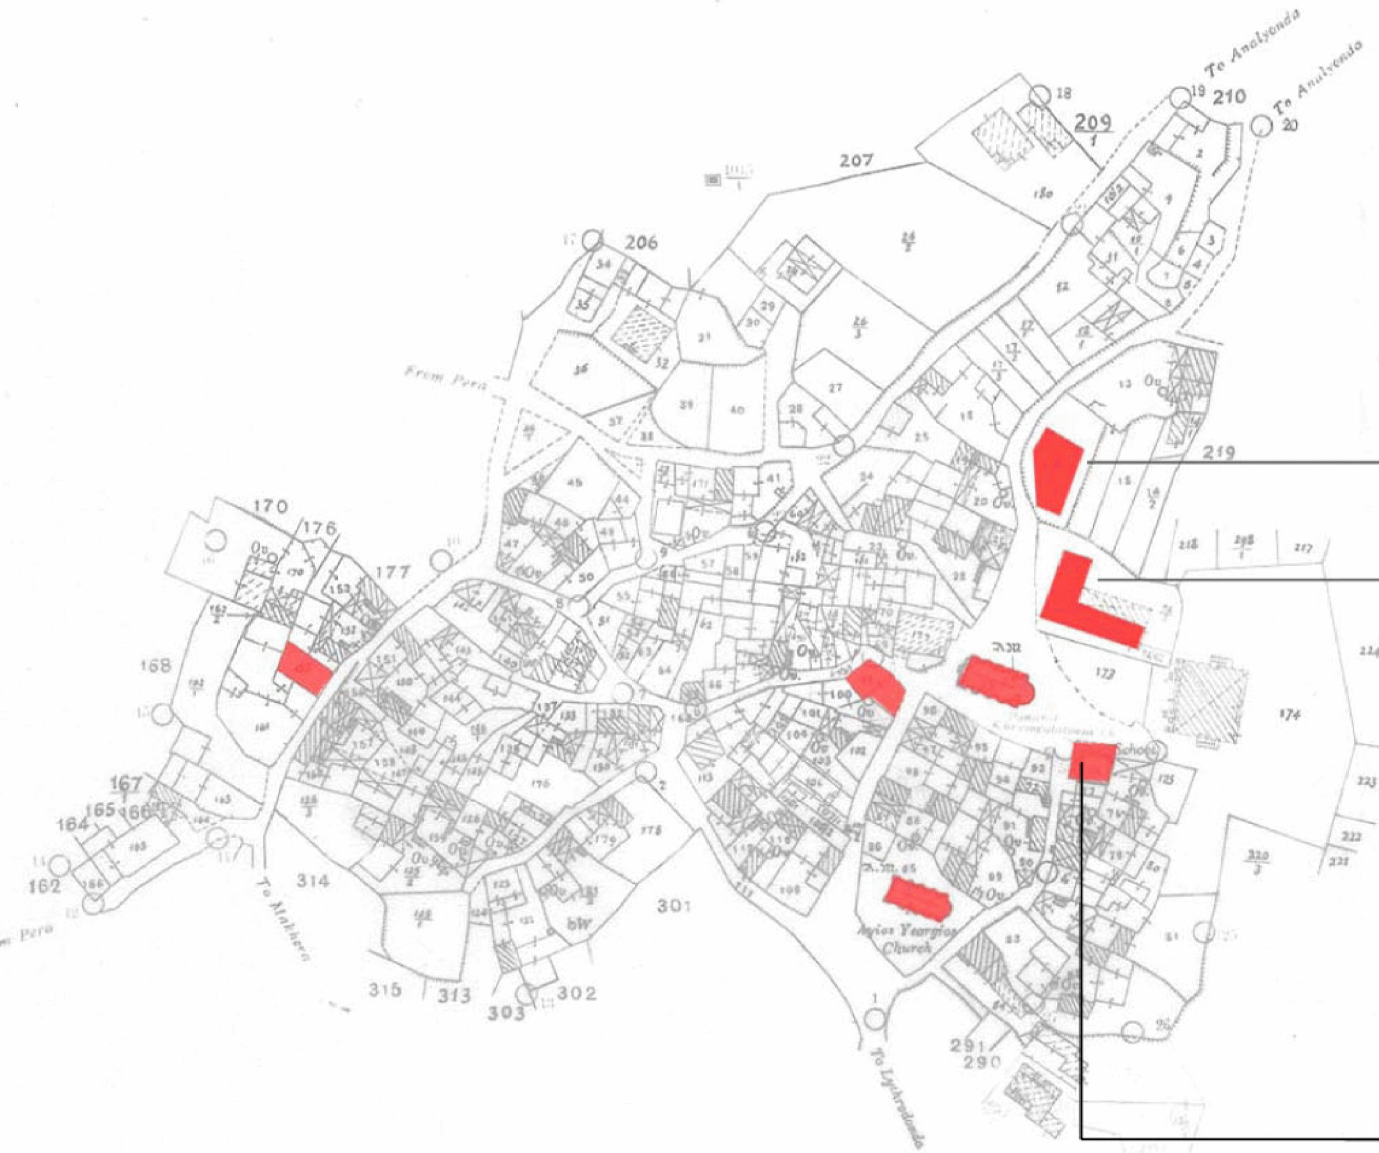
Καφενείο

Γραφεία Κοινοτικού Συμβουλίου Βιβλιοθήκη

Κοινοτικό Ιατρείο- Παλιό σχολείο

Τα κοινοτικά κτίρια που κτίστηκαν αργότερα στο χωριό, όπως τα Γραφεία του Κοινοτικού Συμβουλίου και τη Βιβλιοθήκη, αλλά και το καφενάκι, τα συναντάμε κοντά στην παλιά εκκλησία του χωριού. Ενώ το παλιό σχολείο μετατράπηκε στο σημερινό κοινοτικό ιατρείο.

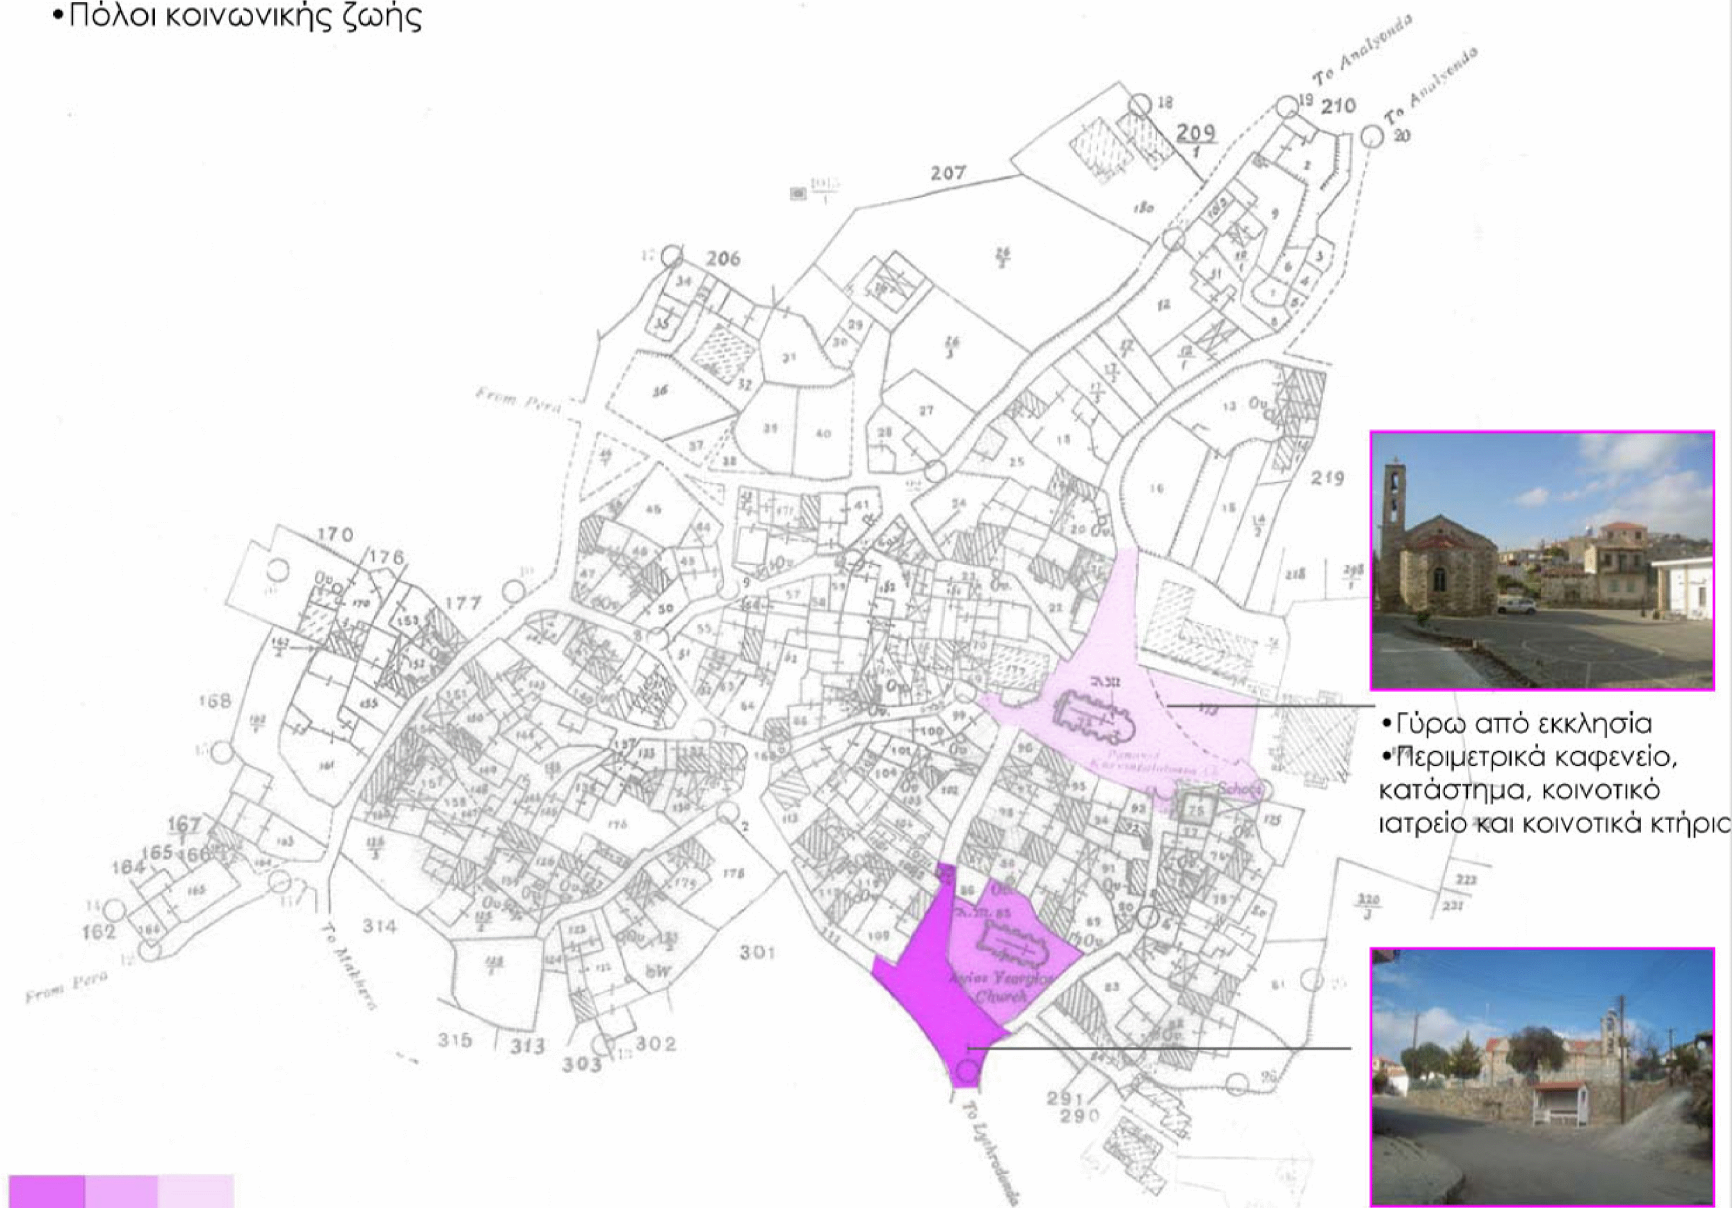
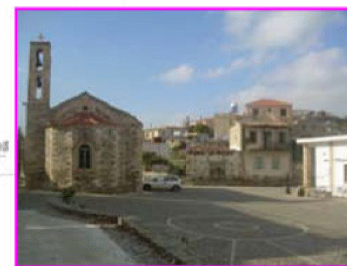
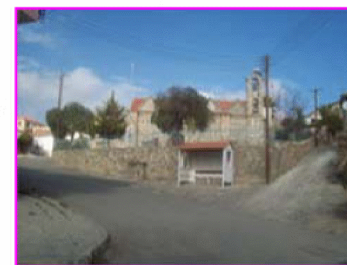
Πλατώματα

- Πόλοι κοινωνικής ζωής

- Γύρω από εκκλησία
- Περιμετρικά καφενείο, κατάστημα, κοινοτικό ιατρείο και κοινοτικά κτήρια

- Περιμετρικά εκκλησία, και καφενείο

Τα πλατώματα που είναι αποτέλεσμα διαπλάτυνσης του δρόμου στη μία περίπτωση και πλακόστρωτης πλατείας γύρω από την εκκλησία στην άλλη περίπτωση αποτελούν σήμερα πόλους κοινωνικής ζωής ειδικά κατά την περίοδο των εορτών. Λόγω της φυσικής κλίσης του εδάφους, πράγμα που συναντάμε σε αρκετές περιοχές του χωριού τα πλατώματα βρίσκονται σε διαφορετικά επίπεδα.

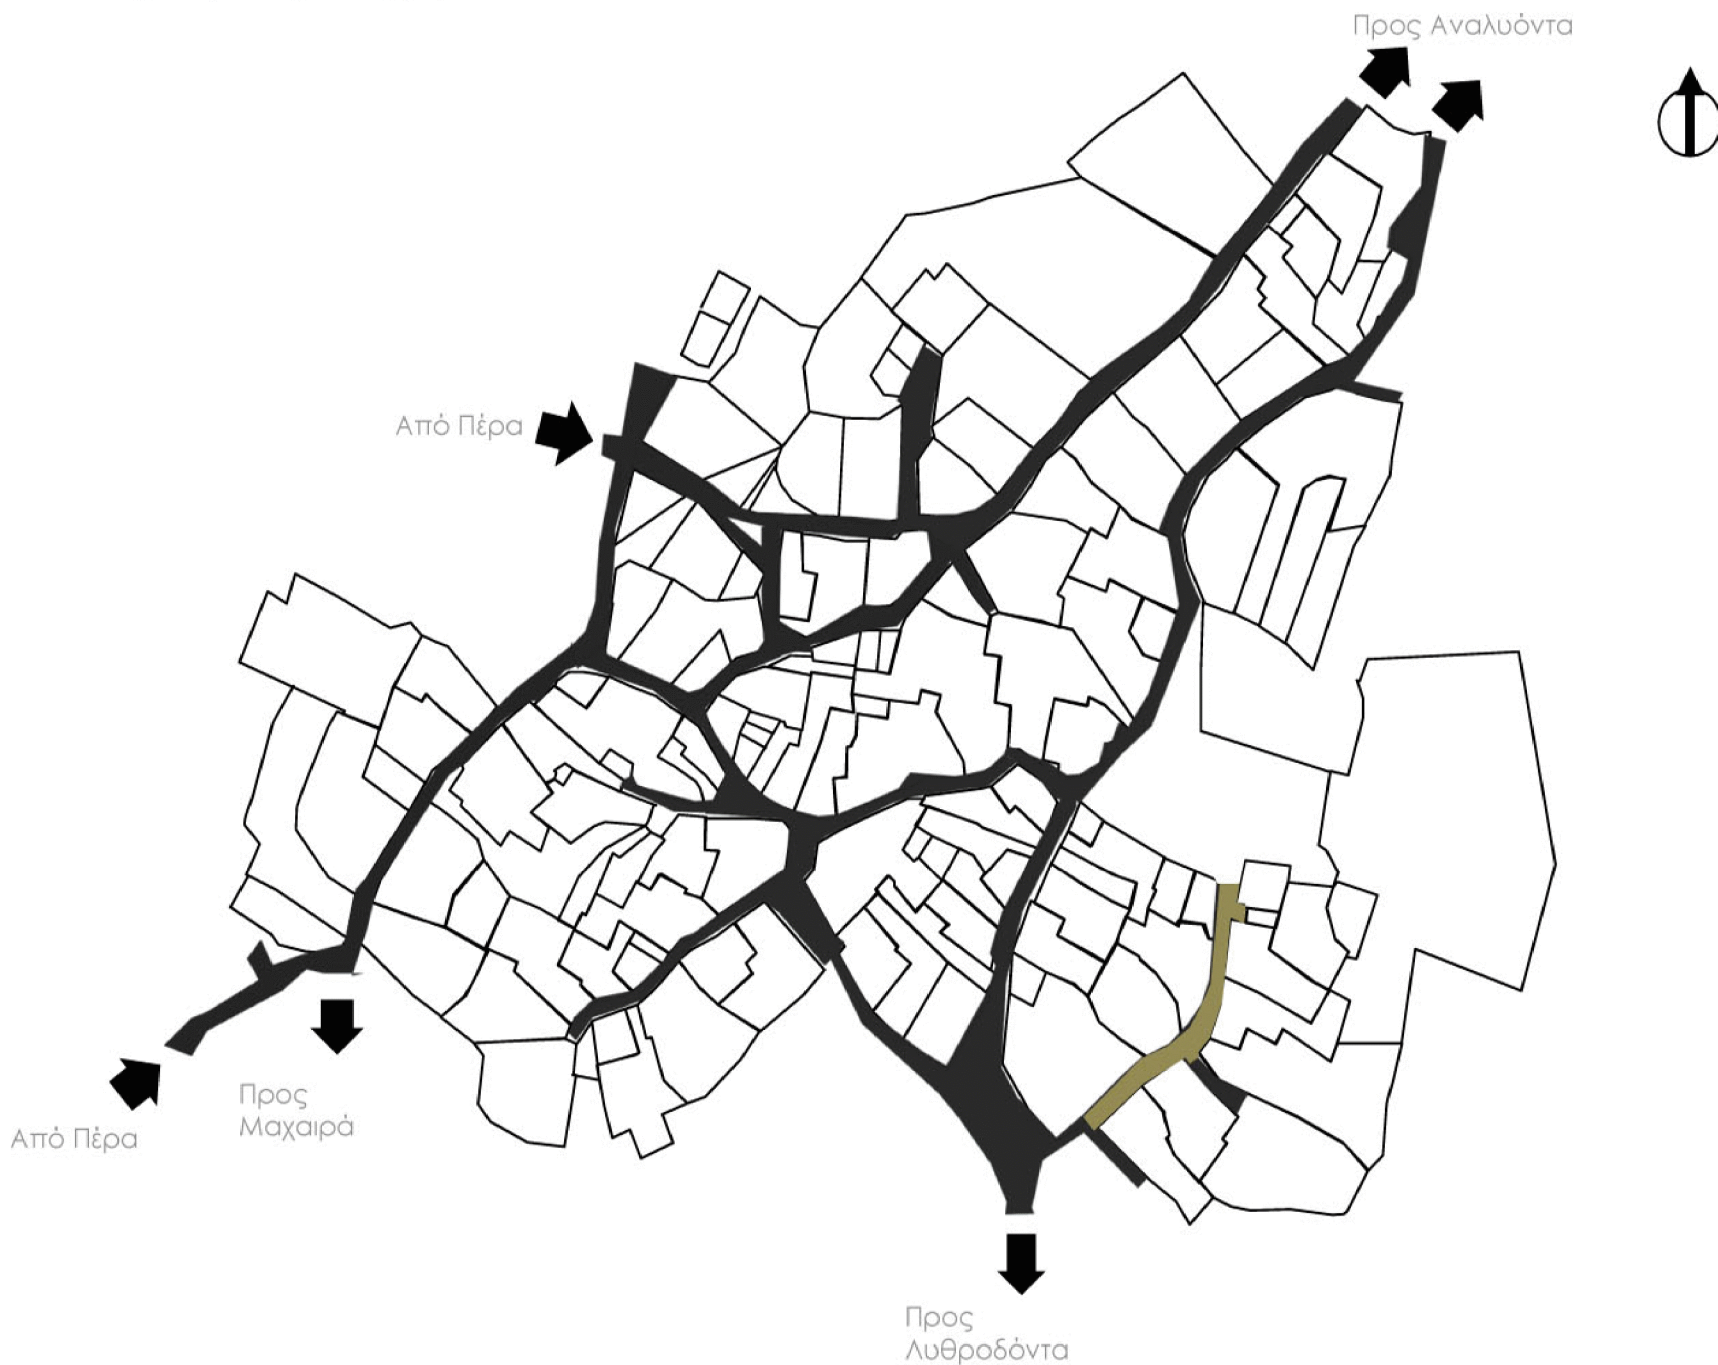
Πρόσβαση στο χωριό

Η ρυμοτομία του χωριού χαρακτηρίζεται από το έντονο ακανόνιστο της σχήμα, πιθανόν από τον τρόπο διαχωρισμού των τεμαχίων και των κενών που άφηναν τα κτίσματα. Οι δρόμοι που εξυπηρετούν στην εσωτερική κυκλοφορία των κατοίκων του χωριού είναι αρκετά στενοί και σε ένα κομμάτι, το οποίο ενώνει τα δύο πλατώματα είναι λιθόστρωτο. Το λιθόστρωτο κομμάτι έχει αποκατασταθεί σχεδόν ολόκληρο. Σε πολλά σημεία οι δρόμοι καταλήγουν σε αδιέξοδα λόγω της τυχαίας και σταδιακής ανάπτυξης τους.

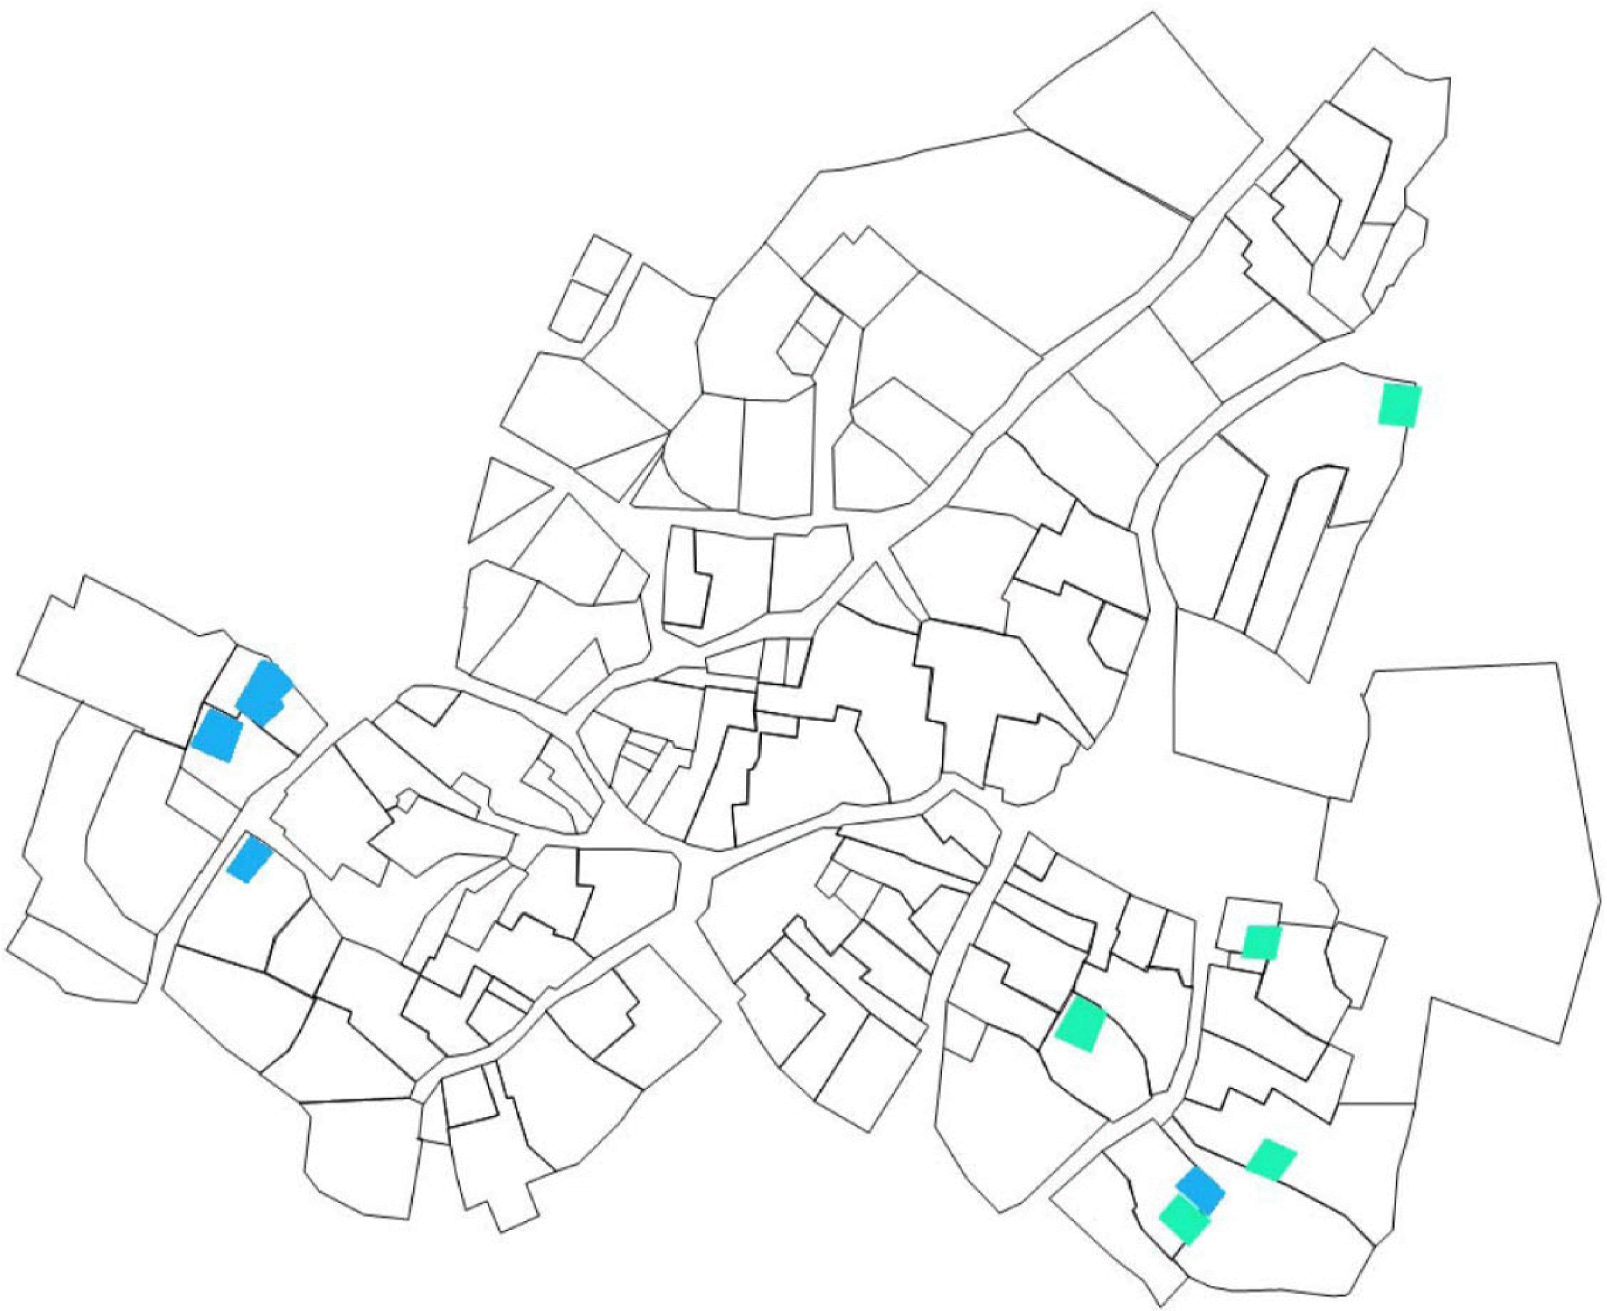
Τα διχώρα που συναντήσαμε μετά την επί τόπου ανάλυση του οικισμού στους Καπέδες διαχωρίζονται σε μονώροφα και διώροφα.. Με βάση το χάρτη παρατηρείται ο αρκετά μεγάλος αριθμός διχωρων που αναδεικνύει την οικονομική ευμάρεια των Καπέδων.

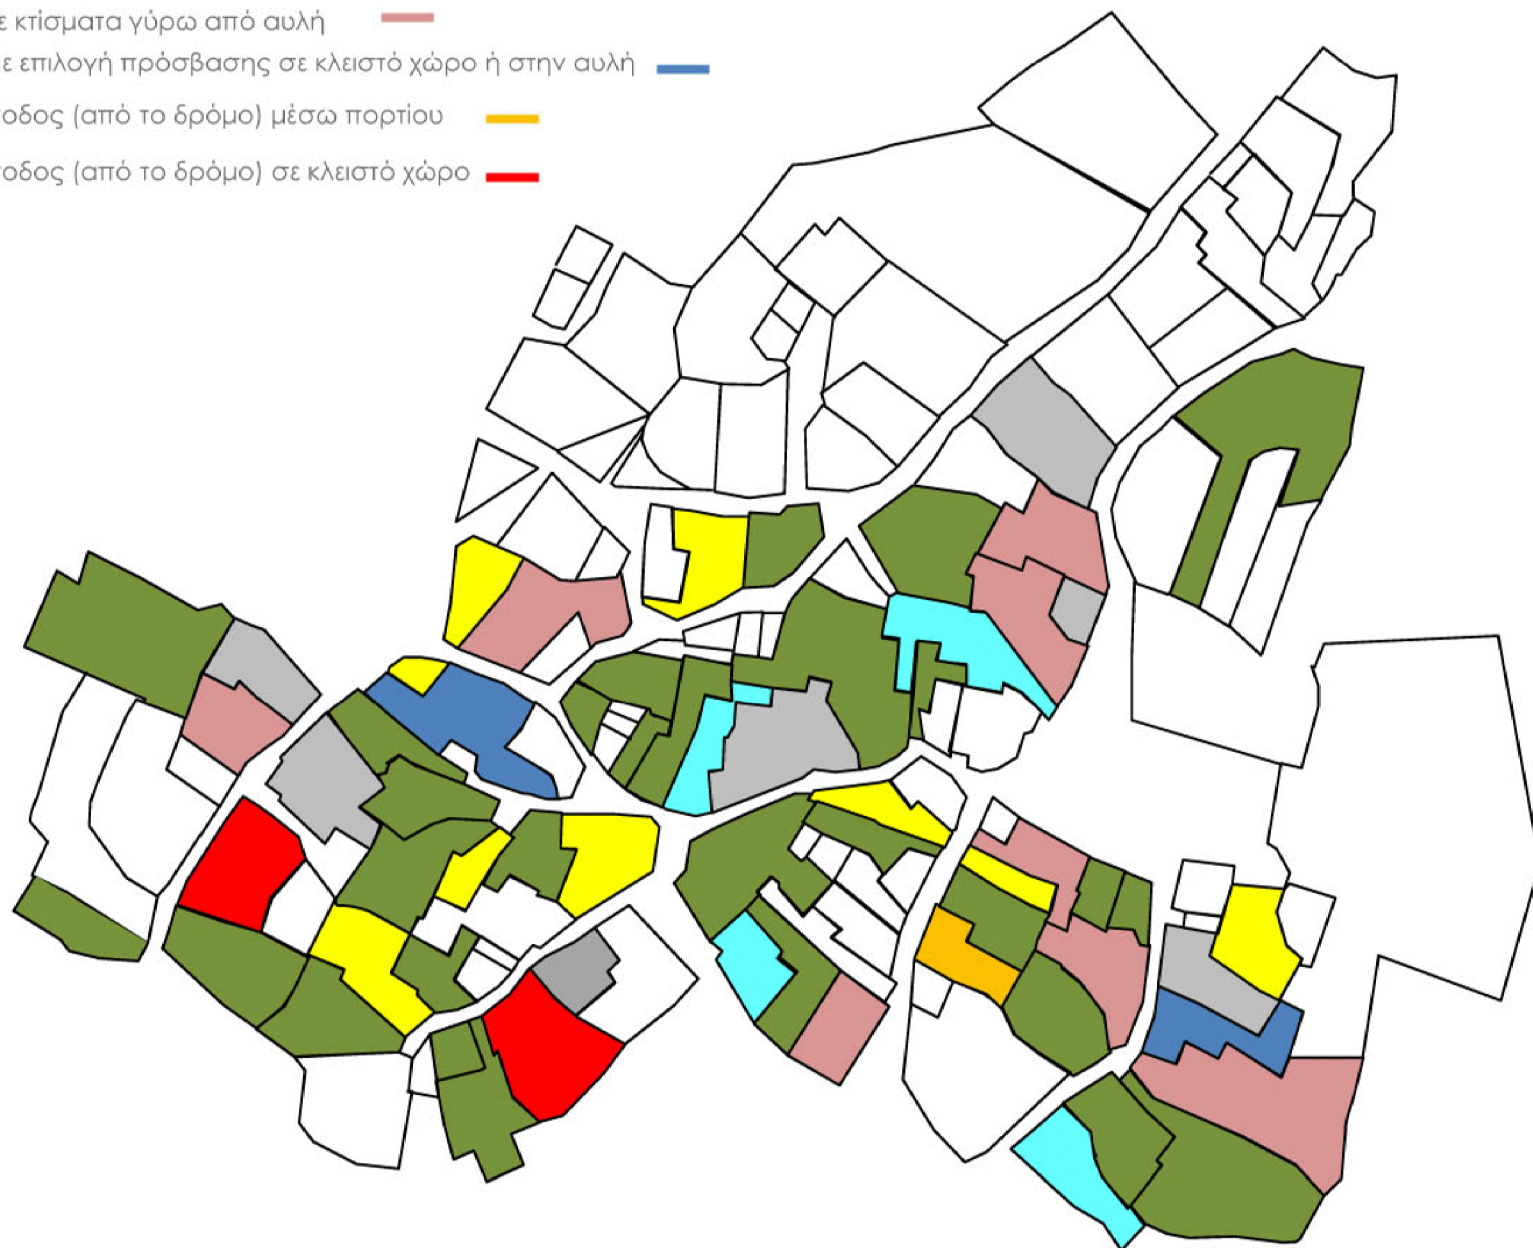
Στον οικισμό παρατηρούμε αρκετά διαφορετικά είδη τύπων κατοικιών. Ορίζοντας τέσσερις βασικές τυπολογίες, σύμφωνα με την είσοδο, η οποία μπορεί να γίνεται απευθείας από το δρόμο προς την αυλή, από το δρόμο προς την αυλή μέσω ηλιακού, ή πόρτιου, ή απευθείας σε κλειστό χώρο.

Σύμφωνα με τις τυπολογίες των κατοικιών παρατηρούμε στο χάρτη, ότι η συνηθέστερη περίπτωση κατοικίας που συναντάμε είναι του τύπου α. είσοδος (από το δρόμο) στην αυλή με κτίσματα στο πίσω μέρος αλλά και β. είσοδος (από το δρόμο) μέσω ηλιακού στην αυλή με κτίσματα στο πίσω μέρος αλλά και με κτίσματα γύρω από αυλή.

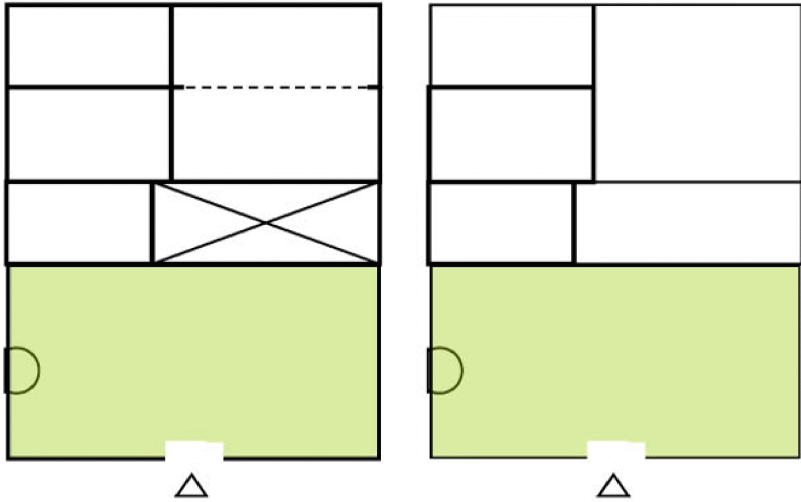
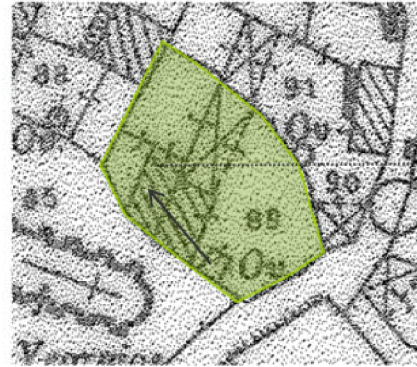
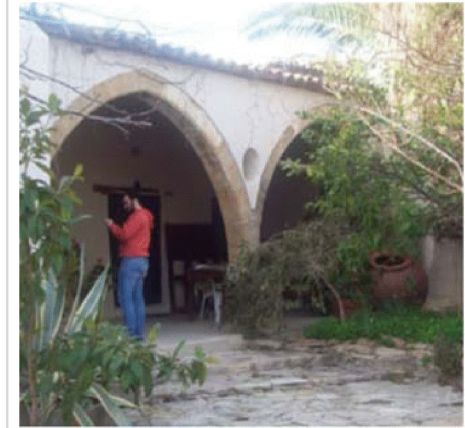
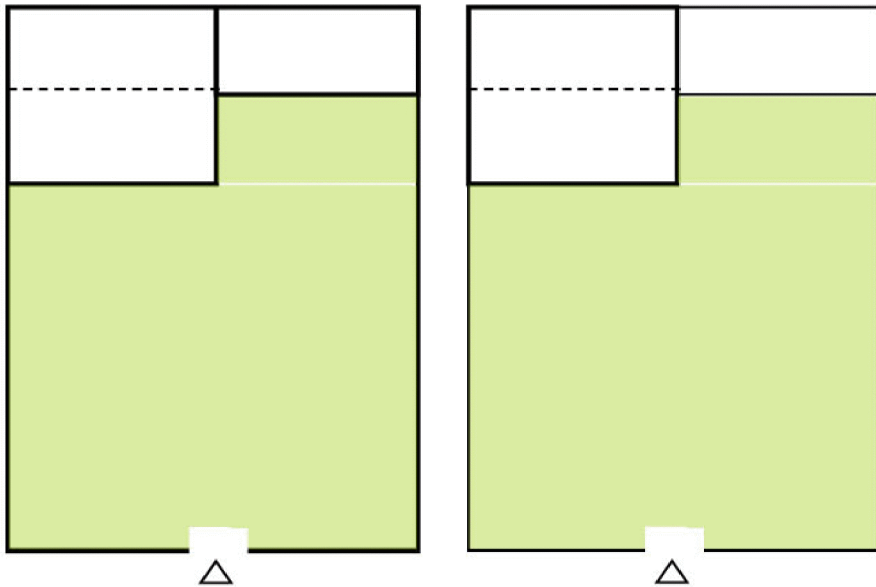
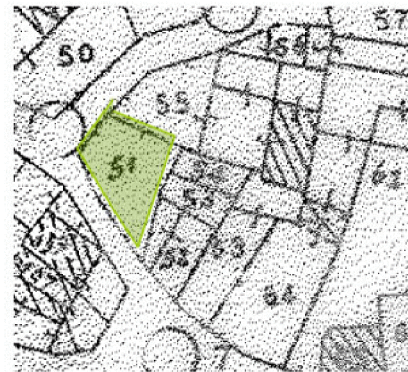
α. είσοδος (από το δρόμο) σε αυλή

Με κτίσματα στο πίσω μέρος ■

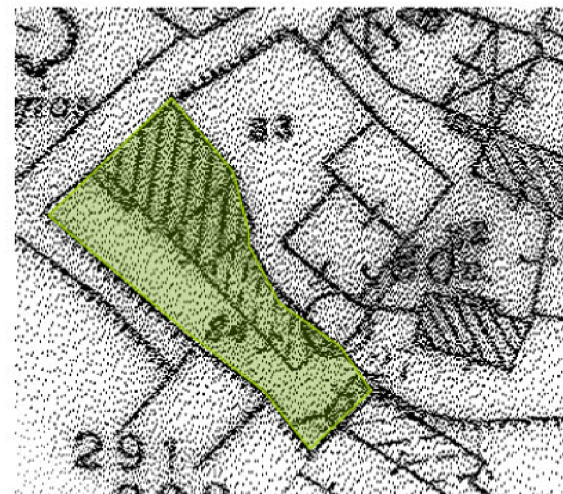
Με κτίσμα στο πλαι ■

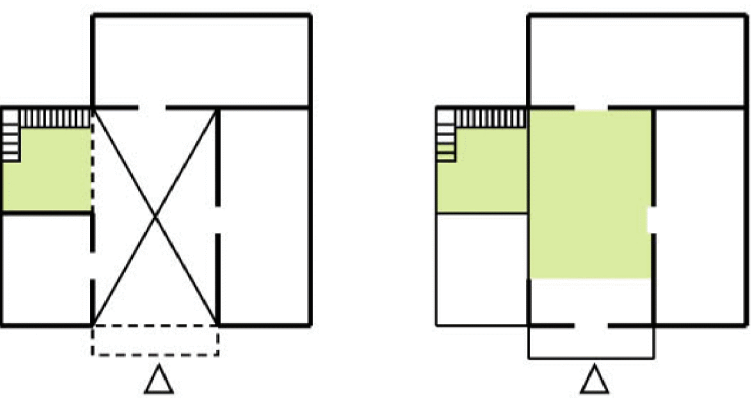
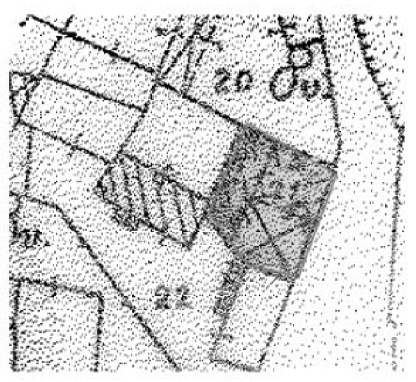
Στην αυλή με περιμετρικά κτίσματα

Ισόγειο Όροφος

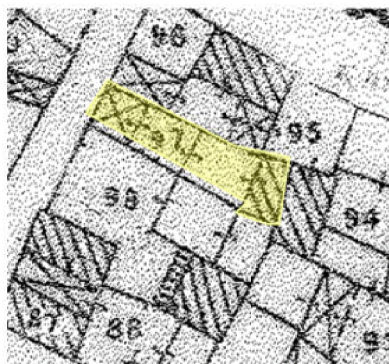
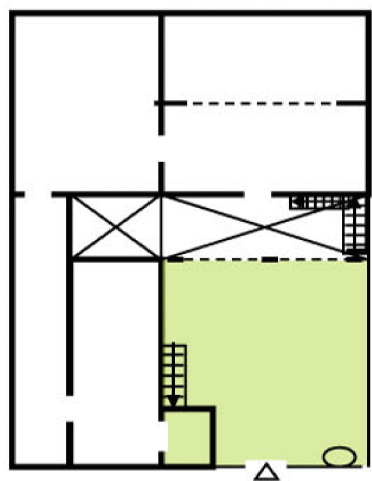
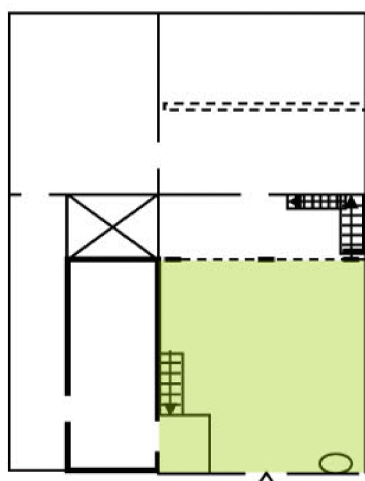
Στην αυλή με κτίσματα
στο πίσω μέρος

Ισόγειο

Όροφος

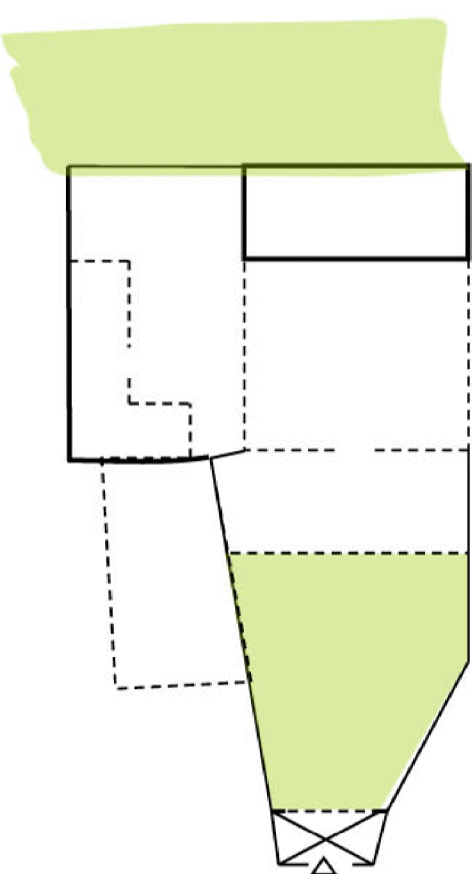
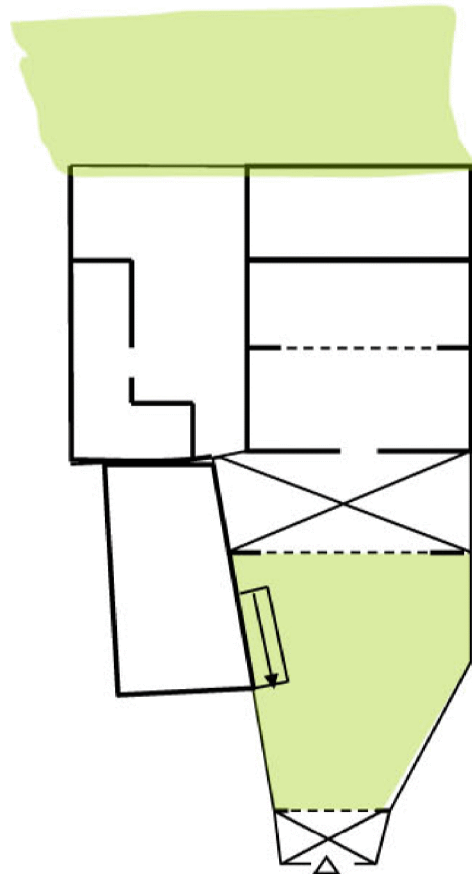
Με κτίσματα γύρω από
αυλή

Ισόγειο

Όροφος

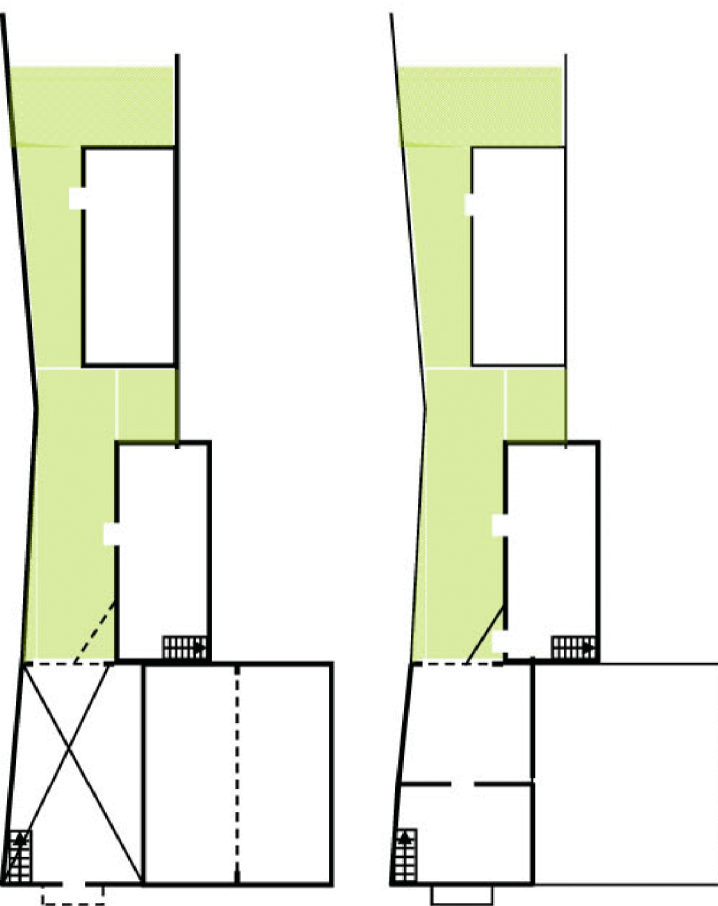
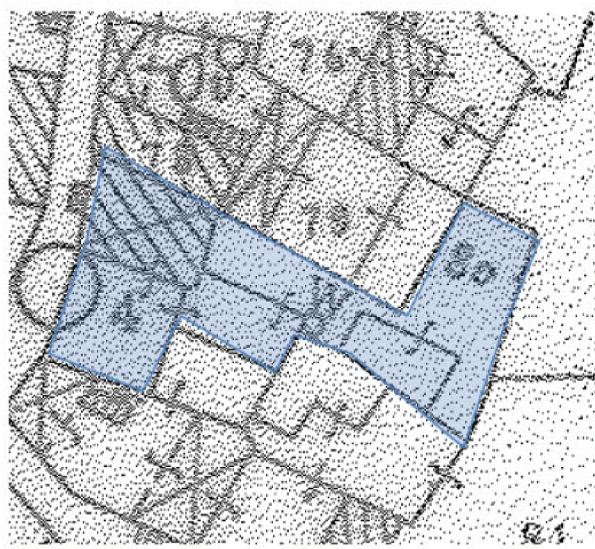
Με επιλογή πρόσβασης σε κλειστό χώρο ή στην αυλή

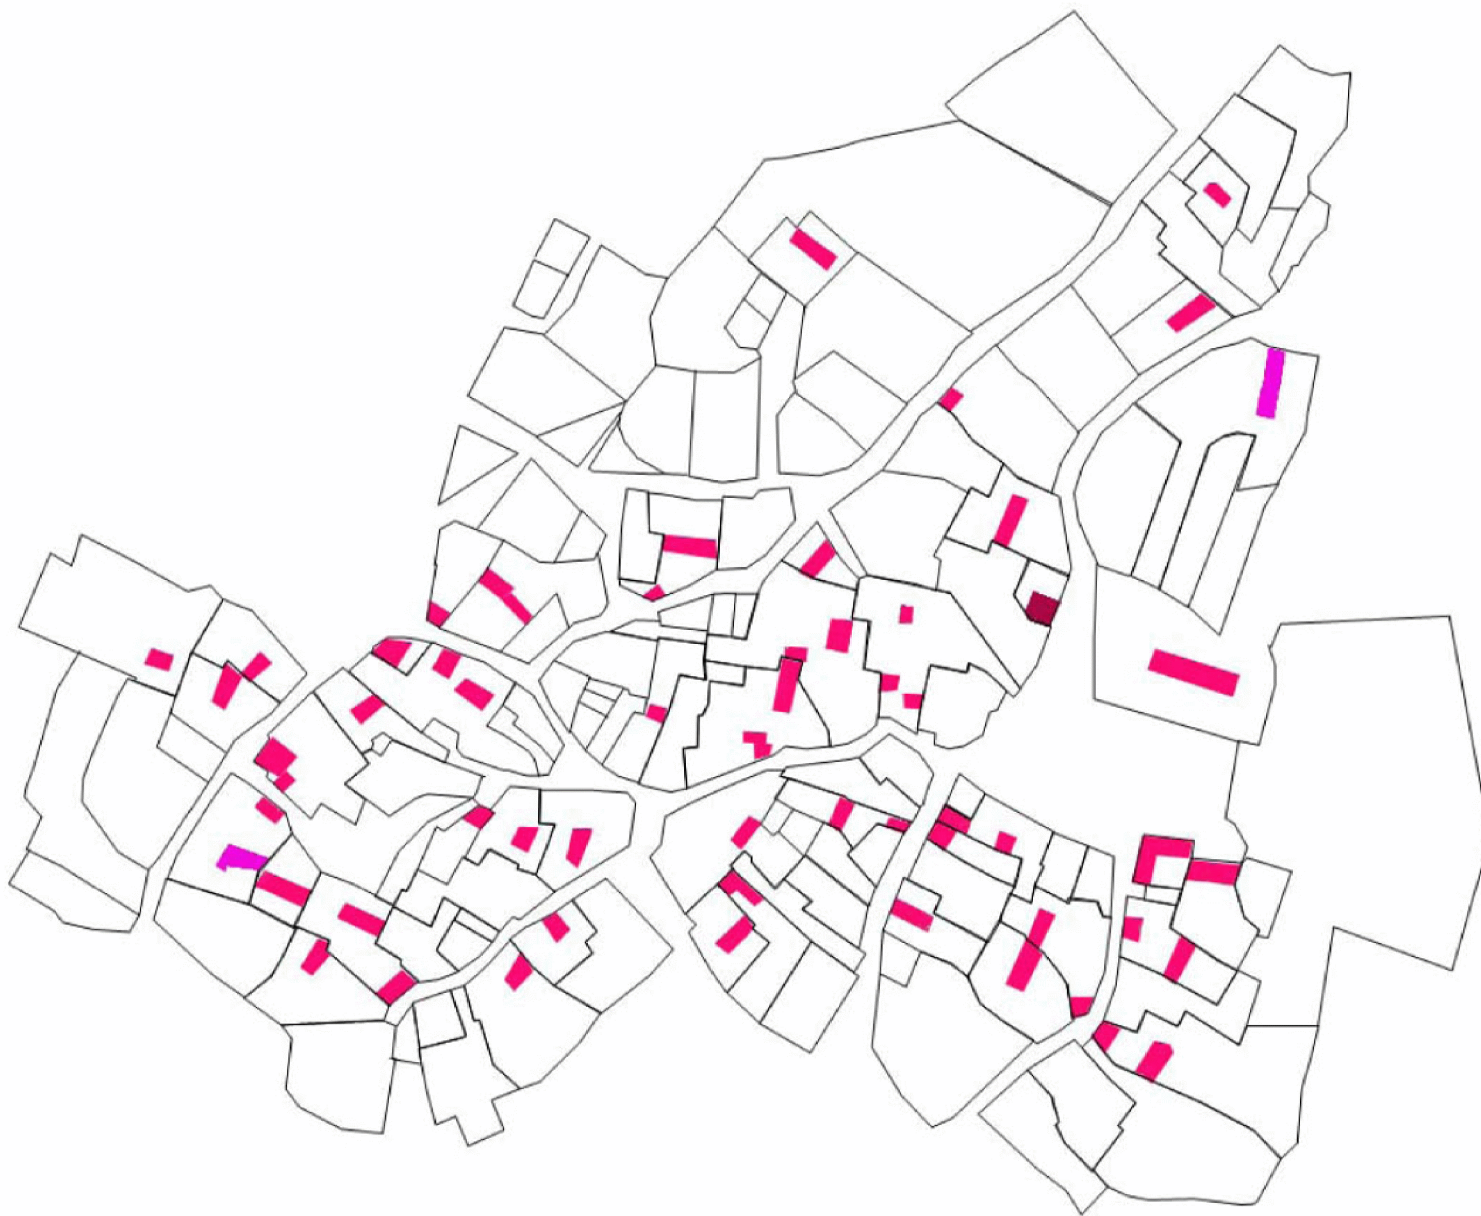
Ηλιακοί συναντώνται σχεδόν σε όλα τα κτίσματα του οικισμού. Συνηθίζονται περισσότερο στο επίπεδο του ισόγειου, ενώ λιγότερο και στους δύο ορόφους διώροφων κτισμάτων. Υπήρξε μία περίπτωση που εντοπίστηκε ηλιακός μόνο στον όροφο κτίσματος χωρίς να ξεκινά από το επίπεδο του ισόγειου. Επιπρόσθετα, παρατηρείται ότι οι ηλιακοί δεν προσανατολίζονται όλοι νότια, όπως θα ήταν το αναμενόμενο, αλλά έχουν διάφορους προσανατολισμούς.

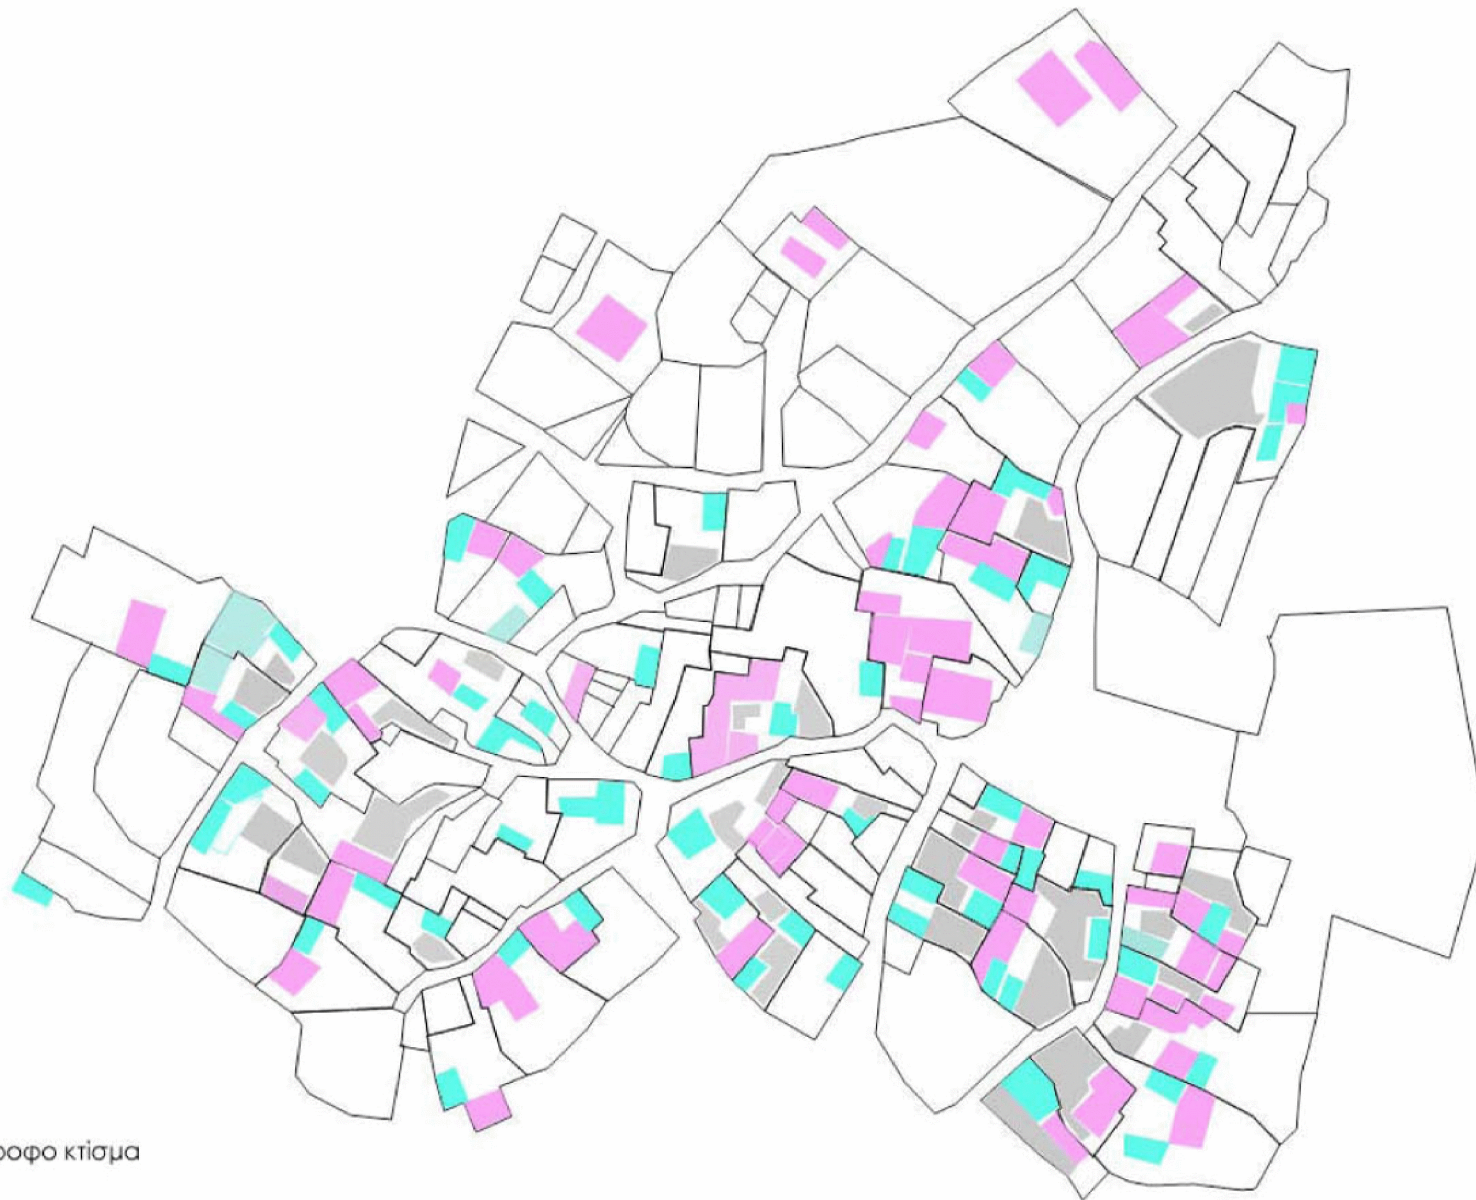
Η καταγραφή των μονώροφων και διώροφων κτισμάτων στον οικισμό κατέδειξε σε εμάς το βαθμό εσωστρέφειας των αυλών στον οικισμό.
