Καπέδες..

Περιεχόμενα..

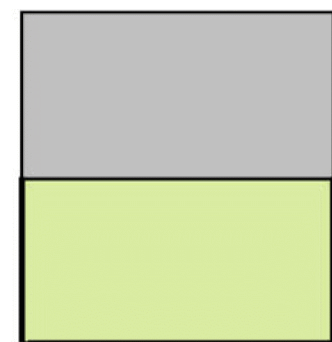
Αυλή περικλειστη στις τρεις πλευρές από περιτοίχισμα και κτίσματα στο πίσω μέρος

Σε όλο τον οικισμό συναντήσαμε αυλές λιγότερο αλλά και περισσότερο εσωστρεφείς ανάλογα με τα κτίσματα που τις περιβάλλουν αλλά και την είσοδο σε αυτές. Με βάση τα κριτήρια αυτά προχωρήσαμε στο διαχωρισμό τους σε αυλές τριών βαθμών εσωστρέφειας. Τελική παρατήρηση είναι η επικράτηση των πιο εσωστρεφών αυλών.

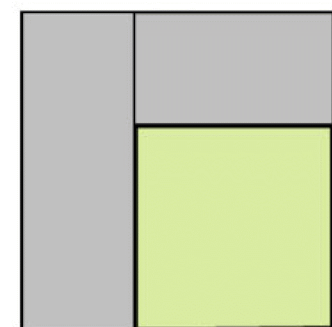
Αυλή περικλειστη στις δυο πλευρές από περιτοίχισμα και κτίσματα στις άλλες δυο πλευρές

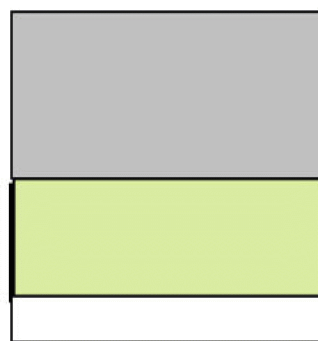
Αυλή περικλειστη στις δυο απέναντι πλευρές από περιτοίχισμα και πίσω από κτίσματα

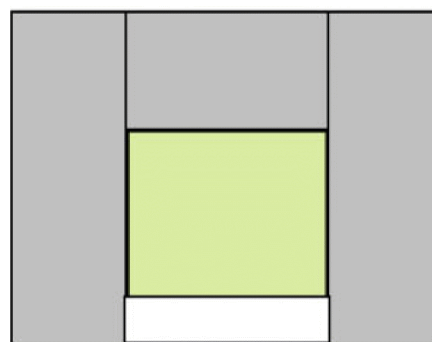
Αυλή περικλειστη στις τρεις πλευρές από κτίσματα

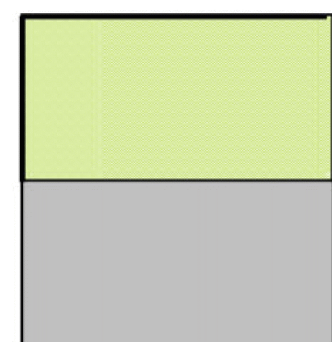
Αυλή περικλειστη στις τρεις πλευρές από περιτοίχισμα και κτίσματα στο μπροστινό μέρος

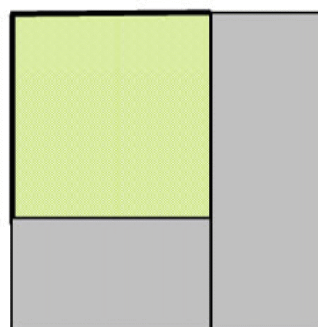
Αυλή περικλειστη στις δυο πλευρές από περιτοίχισμα και κτίσματα στις άλλες δυο πλευρές

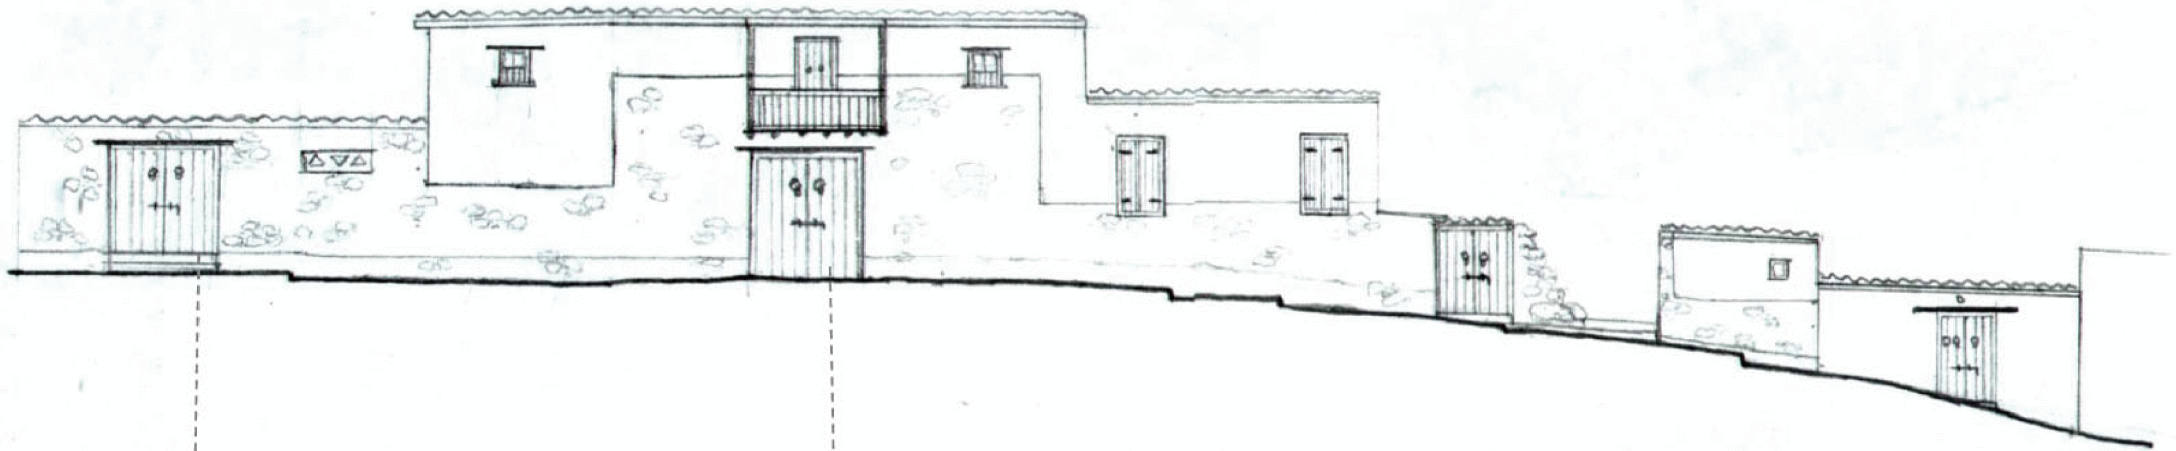
Το ανάπτυγμα-σκίτσο είναι κατά μήκος του πεζόδρομου που φαίνεται στον χάρτη. Φαίνονται οι σκαλωτές αναβαθμίσεις κατά μήκος του υπό κλίση δρόμου. Τα κτίσματα κατά μήκος αυτού του πεζόδρομου θεωρούνται στη πλειονότητά τους καλά παραδείγματα αποκατάστασης που δεν αλλοιώνουν τον παραδοσιακό χαρακτήρα, πράγμα το οποίο φαίνεται από τη διαμόρφωση των κατά μήκος όψεων. Για αυτό το λόγο χαρακτηρίζεται και η "λαϊκή γειτονιά" του χωριού. Σε κάποια σημεία κατά μήκος του πεζόδρομου φαίνονται τομές μέσω των οποίων φαίνεται και η σχέση του ύψους των κτισμάτων με το πλάτος του δρόμου.

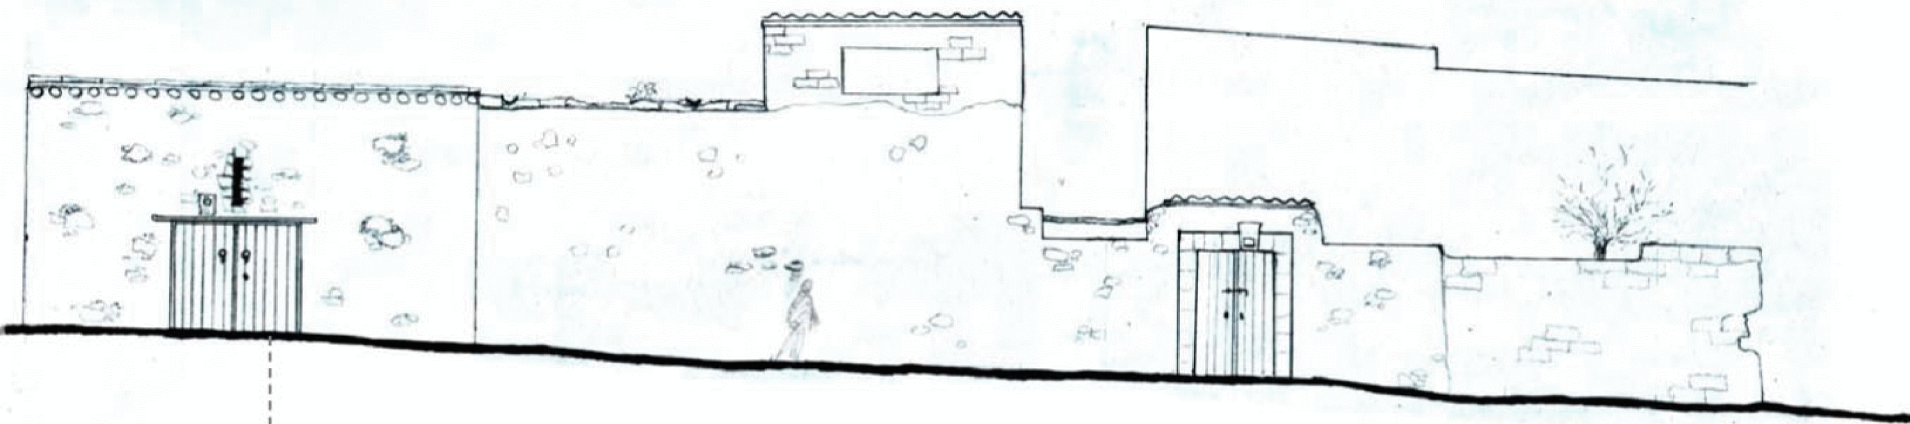
Το ανάπτυγμα-σκίτσο είναι κατά μήκος του δρόμου απέναντι από λινό. Το ανάπτυγμα αυτό παρουσιάζει, εκτός από το λινό, κτίσματα που δεν έχουν υποστεί επί των πλείστων επεμβάσεις, διατηρώντας έτσι τον παραδοσιακό τους χαρακτήρα. Η κλίση του εδάφους σε αυτή τη περίπτωση είναι μικρότερη. Σε ένα σημείο κατά μήκος του πεζόδρομου φαίνεται η τομή που δείχνει τη σχέση του ύψους του κτίσματος του λινού με το πλάτος του δρόμου.

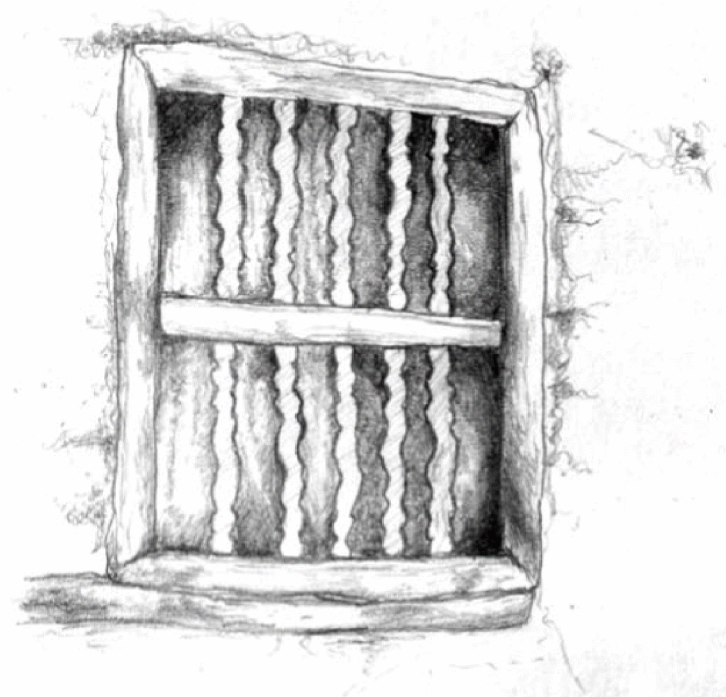
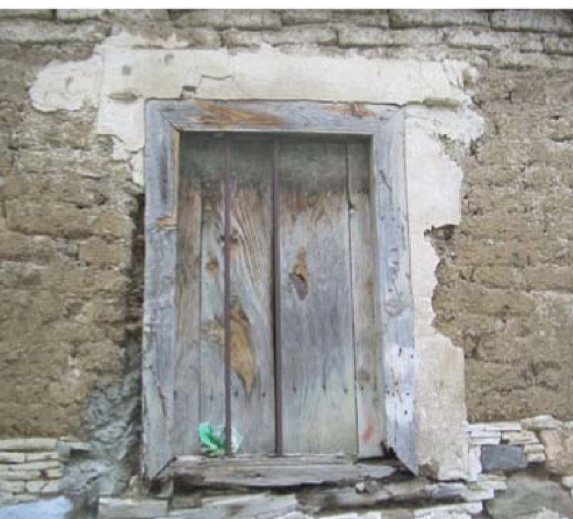
Παράθυρα

Διάφορα είδη παραθύρων παρατηρήθηκαν στους Καπέδες. Συχνότερα συναντώνται τα παρμακωτά, τα σανιδωτά και σε λιγότερο βαθμό οι αρσέρες. Στα σανιδωτά κούφωμα συναντούνται περιπτώσεις που ανοίγουν προς τα μέσα ενώ σε κάποιες άλλες που ανοίγουν προς τα έξω. Οι αρσέρες είναι μακρόστενα κούφωμα που χρησιμοποιούνται κυρίως για αερισμό και ελάχιστο φωτισμό των χώρων.

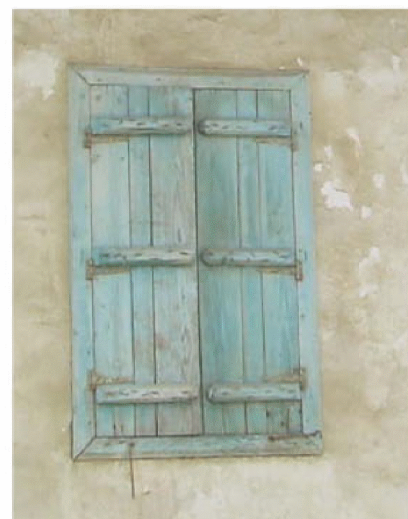
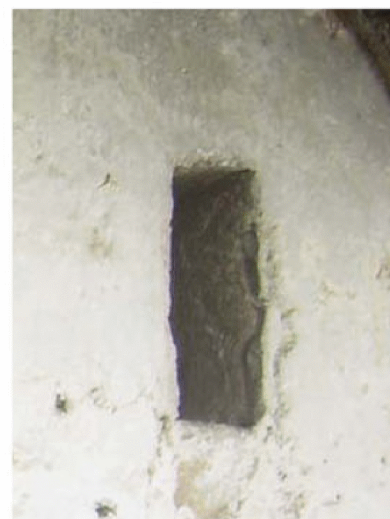
Σανιδωτό κούφωμα ανοιγόμενο προς τα μέσα

Σανιδωτό κούφωμα ανοιγόμενο προς τα έξω

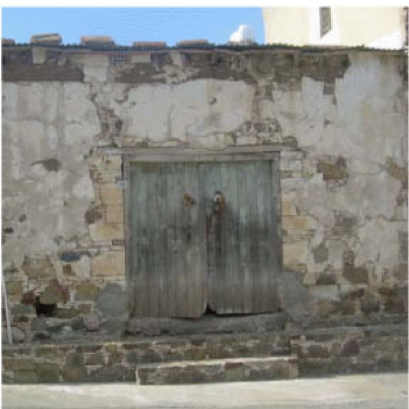
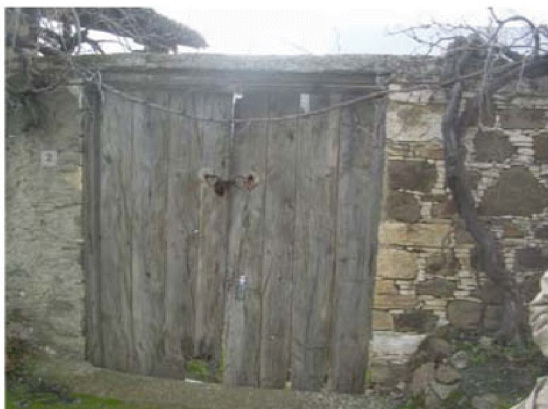
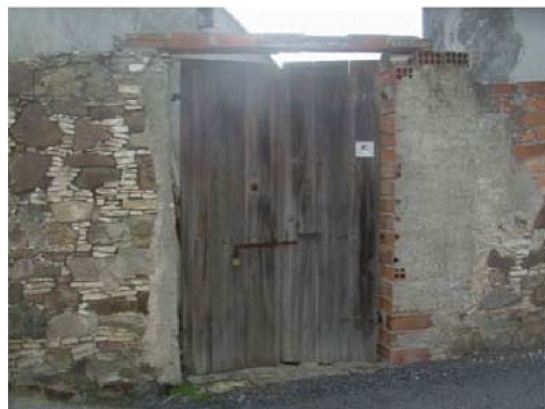
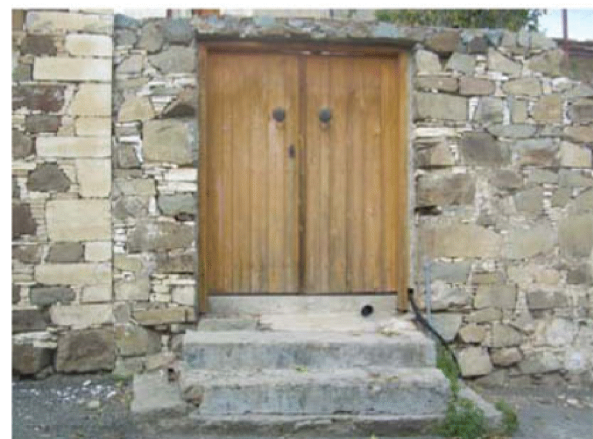
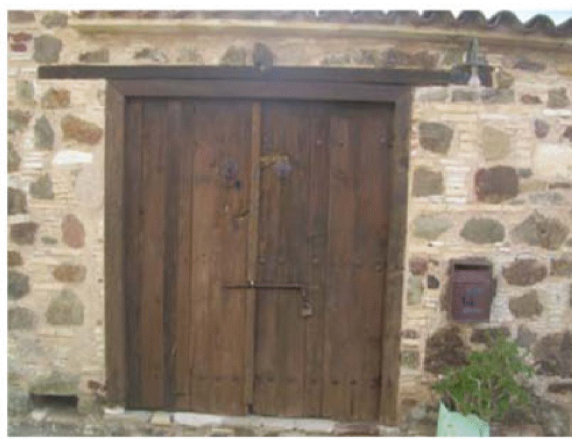
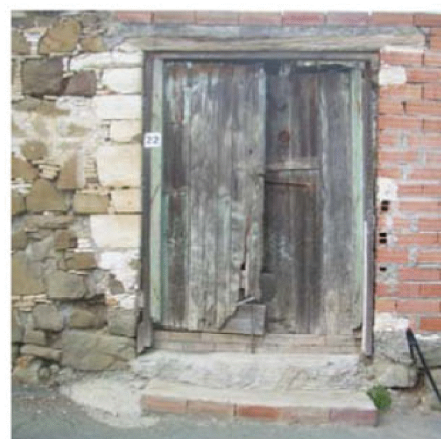
Σανιδωτά

Διάφορα είδη θυρωμάτων που παρατηρήθηκαν στους Καπέδες είναι συχνότερα οι σανιδωτές θύρες ενώ μοναδικό παράδειγμα θύρας αποτελεί αυτή που πλαισιώνεται από πελεκητές πέτρες που είναι επίδραση αστικής παραδοσιακής αρχιτεκτονικής. Όσον αφορά τις σανιδωτές θύρες, παρατηρείται το γεγονός ότι υπάρχουν ποικίλες υψομετρικές διαφορές με το δρόμο (χρήση σκαλοπατιών ή μη).

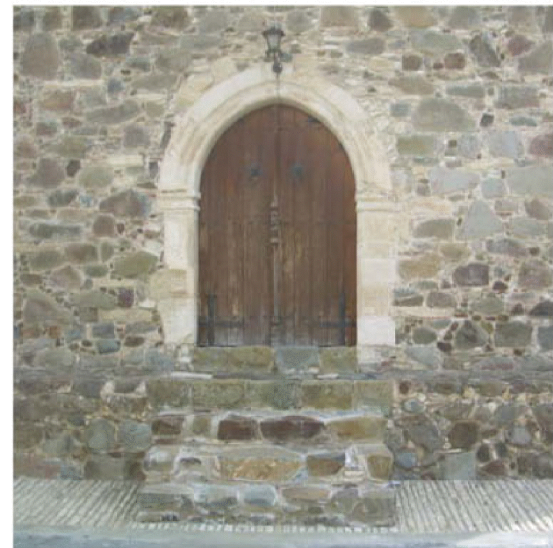
Αξιοσημείωτο το παράδειγμα τοξωτής θύρας της εκκλησίας της Παναγίας με πλαίσιο από πελεκητές πέτρες

Στα διάφορα είδη θυρών συμπεριλαμβάνεται και η ξεχωριστή περίπτωση της τοξωτής θύρας της εκκλησίας της Παναγίας, η οποία πλαισιώνεται από πελεκητές πέτρες, με υψομετρική διαφορά από την πλατεία καθώς και το παράδειγμα της αρσέρας στο λινό.

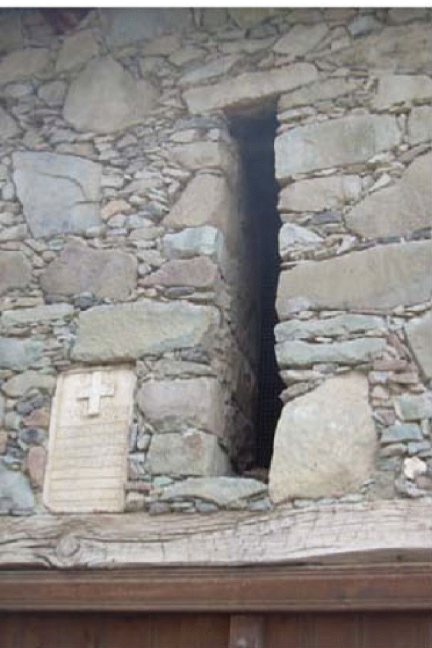
Αρσέρα στο Λινό

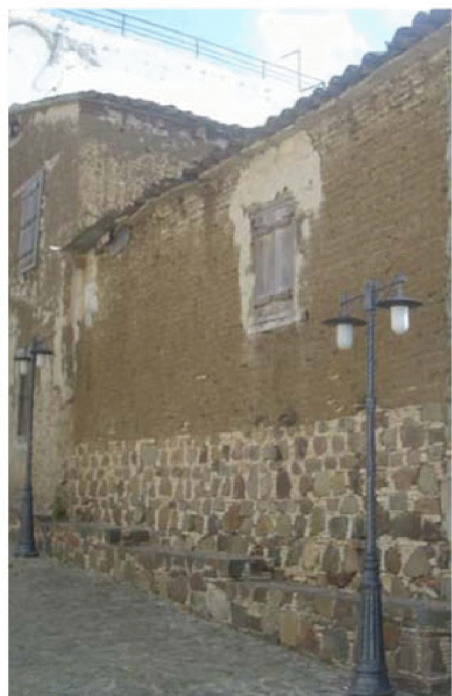
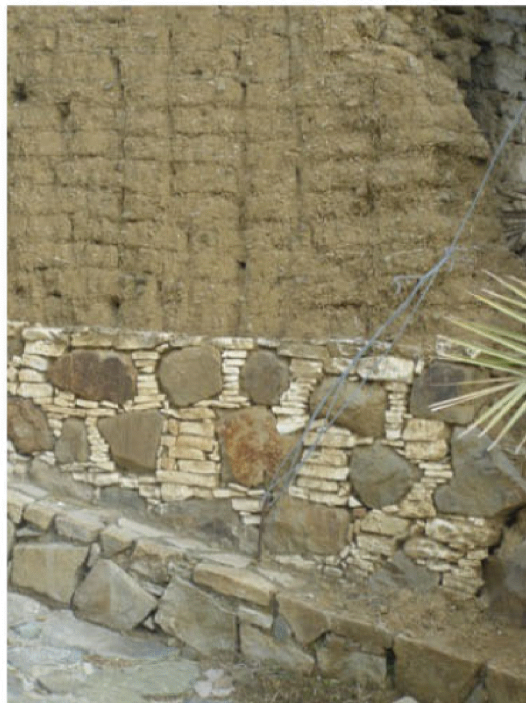
Πιο σύνηθες δόμηση: στη βάση πέτρες και στο υπόλοιπο πλιθάρι

Όσον αφορά τα υλικά δόμησης που συναντούμε στον οικισμό επικρατούν οι ντόπια πυριγενής πέτρα και το πλιθάρι. Συγκεκριμένα στη βάση μιας τοιχοποιίας χρησιμοποιούσαν πυριγενείς πέτρες τις οποίες συμπλήρωναν με χαλίκωμα ενώ πιο πάνω συνέχιζαν με πλιθάρι. Στο εσωτερικό των χώρων επίχριζαν το πλιθάρι με γύψο φαινόμενο που συναντούμε πολλές φορές και στο εξωτερικό μιας τοιχοποιίας. Στον οικισμό συναντήσαμε τρεις κατοικίες- εξαιρέσεις όπου οι τοιχοποιία είναι εξολοκλήρου από πέτρα.

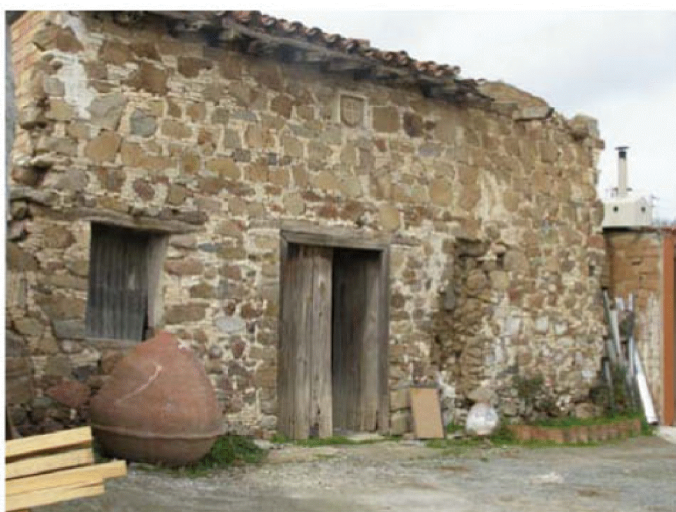
Σπάνιο φαινόμενο : ολοκληρωτική δόμηση από πέτρες

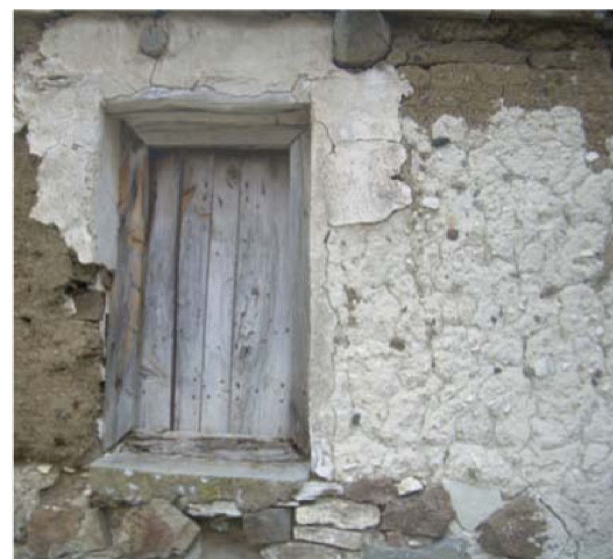
Συχνά επίχρισμα από γύψο στο πλιθάρι

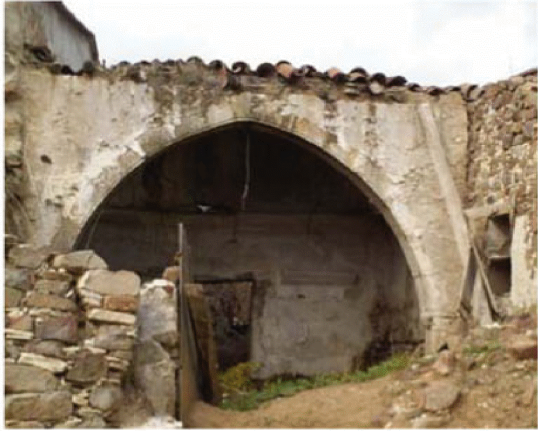
Πελεκητή πέτρα

Στον οικισμό βρίσκουμε αρκετά την εφαρμογή της καμάρας σε ηλιακούς και δίχωρα. Στην κατασκευή των καμάρων συναντούμε δυο υλικά, την πελεκητή πέτρα και το τουβλάκι. Το τουβλάκι προσέφερε τη δυνατότητα μεγαλύτερου ανοίγματος αλλά είχε το μειονέκτημα μικρού ύψους σε σχέση με την πελεκητή πέτρα.

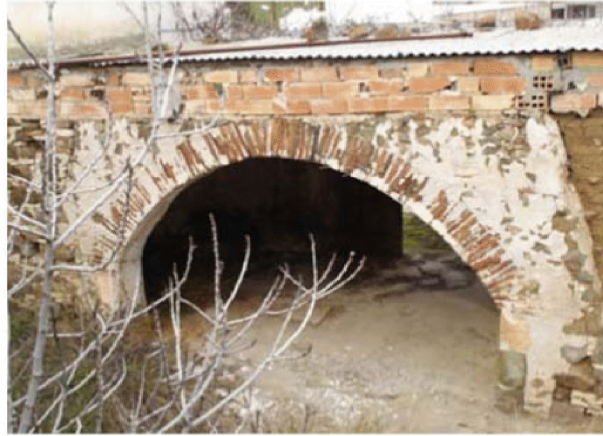
Τουβλάκι

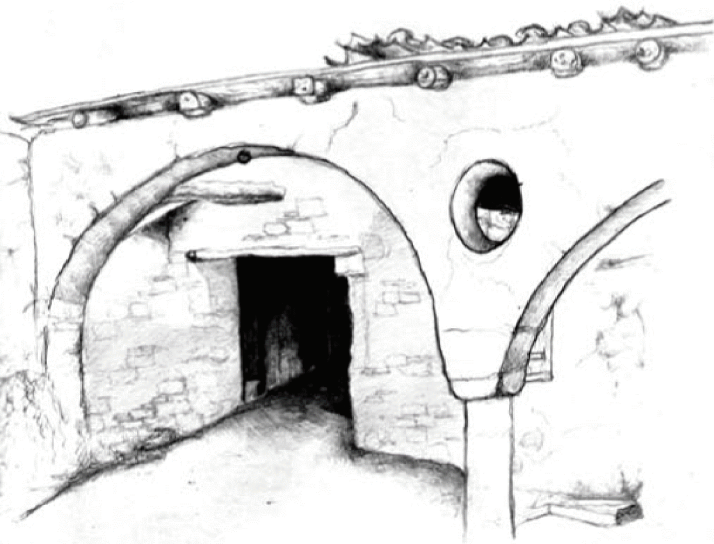
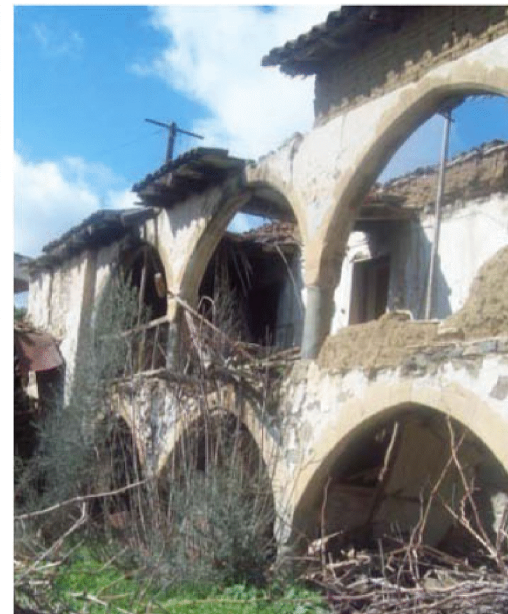
Ηλιακοί

Στους χώρους των ηλιακών έχουμε πιο συχνά δυο καμάρες, ενώ υπάρχουν και παραδείγματα μιας καμάρας. Ξεχωριστή περίπτωση αποτελεί το παράδειγμα με τρεις καμάρες στον ηλιακό και την επανάληψή τους στον όροφο

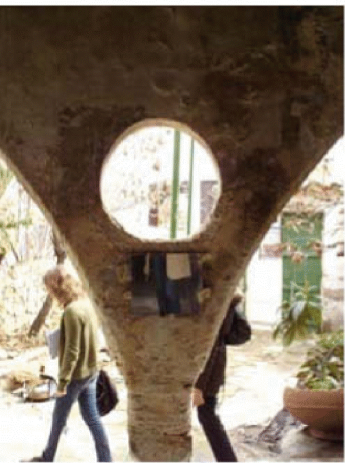
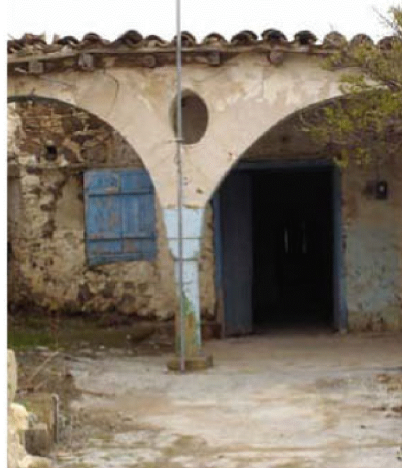
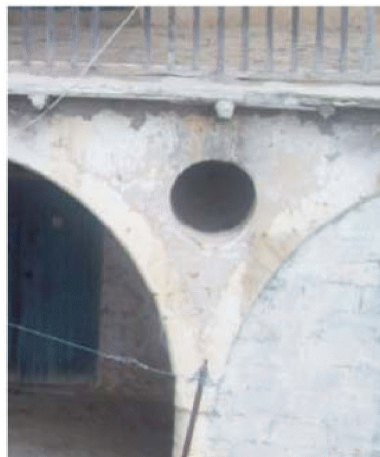
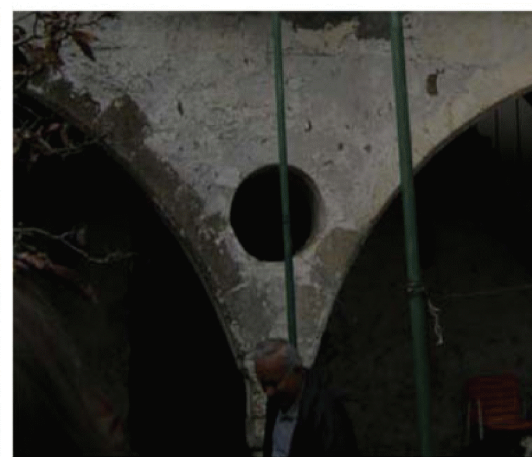
Οπές μεταξύ των καμάρων στον ηλιακών

Ιδιαίτερο γνώρισμα στο μέσο των διπλών καμάρων αποτελεί η οπή στο μέσο που άλλοτε τη βρίσκουμε σε κυκλική μορφή και άλλοτε σε ελλειψοειδές. Δεν καταφέραμε να επιβεβαιώσουμε το λόγο ύπαρξής τους αλλά οι επικρατέστερες εκδοχές μιλούν είτε για λόγους αερισμού είτε για λόγους αισθητικούς είτε για στατικούς.

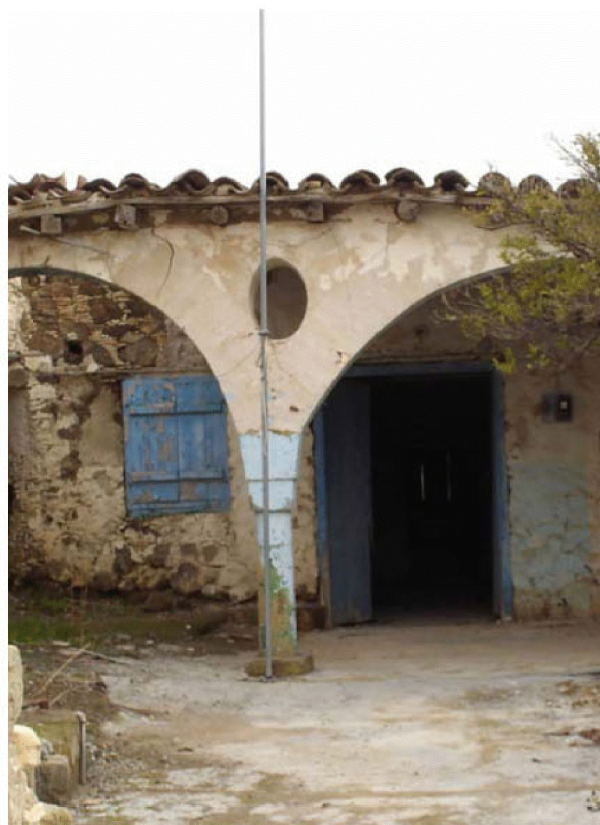
Καμάρα σε κατοικία στους Καπέδες

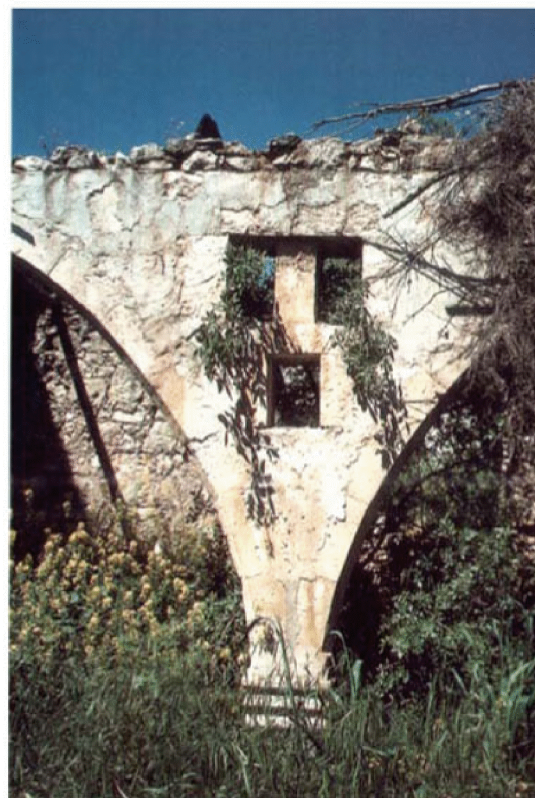
Καμάρα σε κατοικία στη Δρούσεια

Ανάλογο παράδειγμα ύπαρξης οπής στο ενδιάμεσο τοίχωμα του κέντρου της διπλής καμάρας συναντούμε και στο χωριό Δρούσεια της Πάφου, όπου έχουμε και διάφορα σχήματα αλλά και συμμετρικές συνθέσεις. Στο βιβλίο «Οικισμοί Ακάμα» αναφέρεται ότι οι οπές αυτές εξυπηρετούν την ανακούφισης της κατασκευής από το περιττό βάρος.

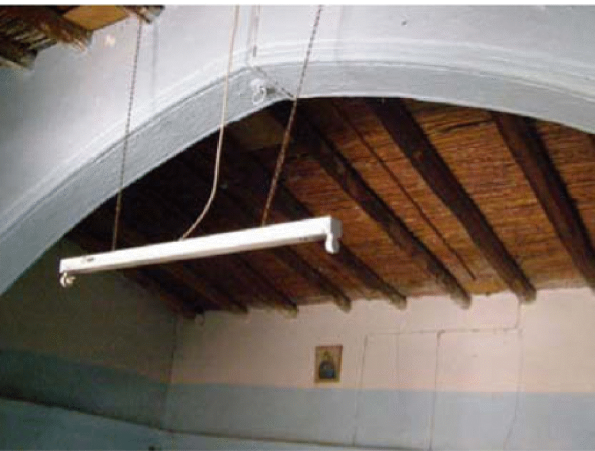
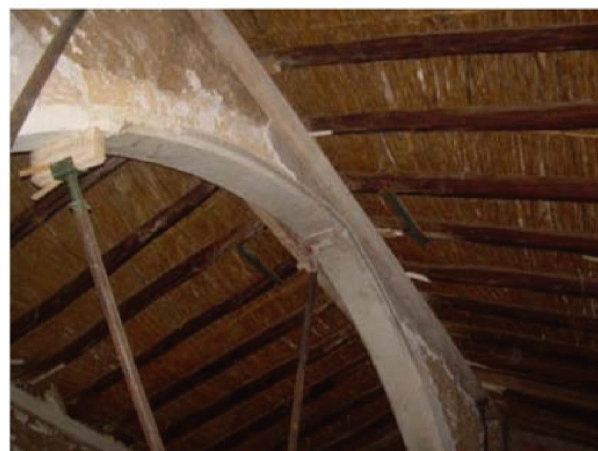
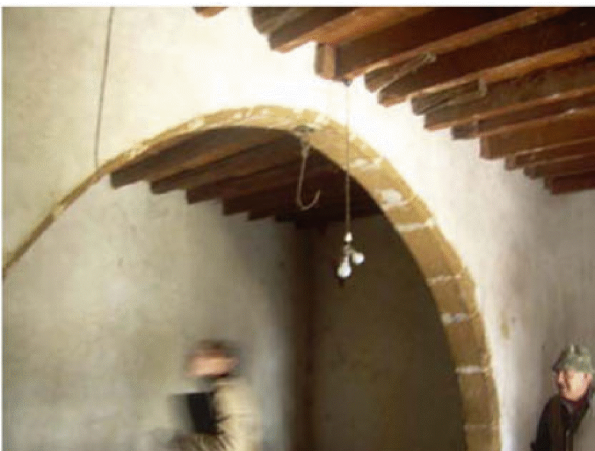
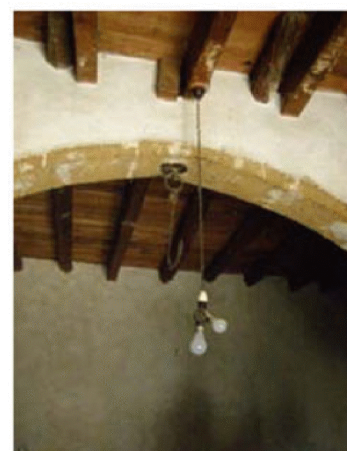
Παραδείγματα καμάρας σε δίχωρο

Όπως προαναφέρθηκε εκτός από τους ηλιακούς, καμάρες συναντούμε και στα δίχωρα. Στα πλείστα δίχωρα εφαρμόζεται η μονή καμάρα για στήριξη.

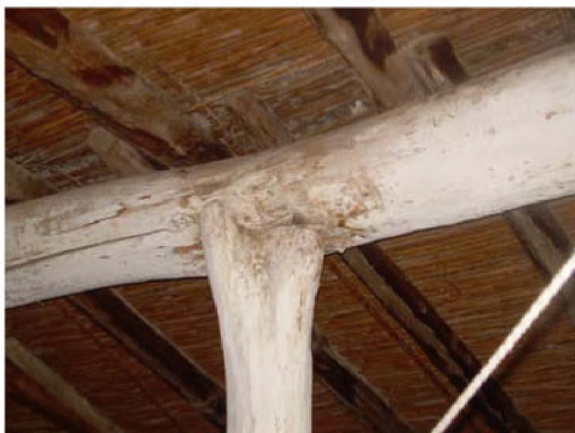
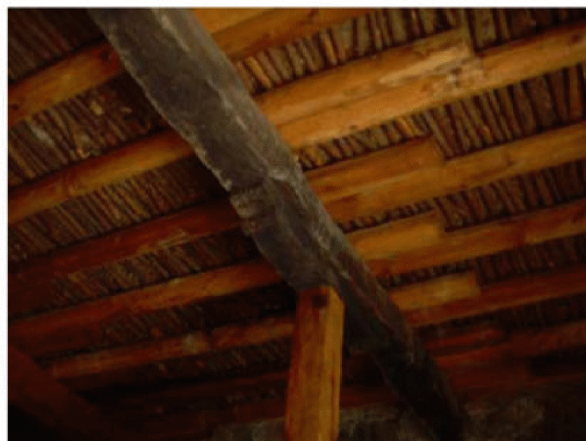
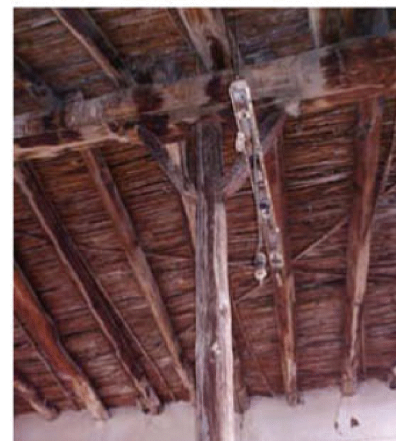
Παραδείγματα ξυλοδοκού με υποστήλωμα

Σε αρκετά δίχωρα γίνεται η χρήση ξυλονευκάς που συνοδεύεται συχνά με υποστήλωμα αλλά και «ψαλίδια» ή «μεσοδοτζι». Όπως διαπιστώσαμε με την είσοδό μας σε αρκετές δώροφες οικίες, στο ισόγειο εμφανίζεται πιο συχνά η καμάρα ενώ στον όροφο εντοπίζουμε ξυλοδοκό.

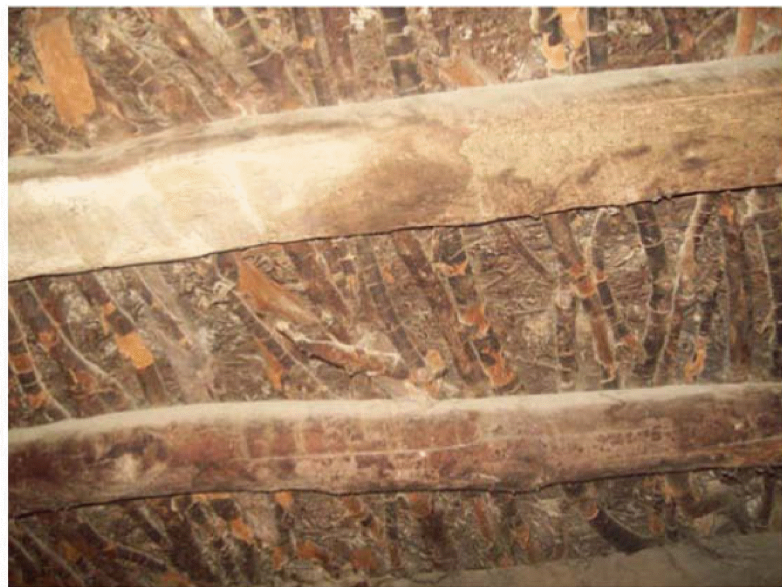
Κλαδιά πάνω σε βολιτζια

Ένα σύνηθες δώμα στον οικισμό αποτελείται από βολιτζια ή μορίνες, ακολούθως έχουμε κλαδιά ή ή καλάμια ή σανίδια ή ψάθα, έπειτα ξισταρκιές και κλαδιά, και τελικά στρώσεις πηλού. Σε μια στέγη η δομή των υλικών παραμένει συχνά ίδια και προστίθεται κεραμίδι.

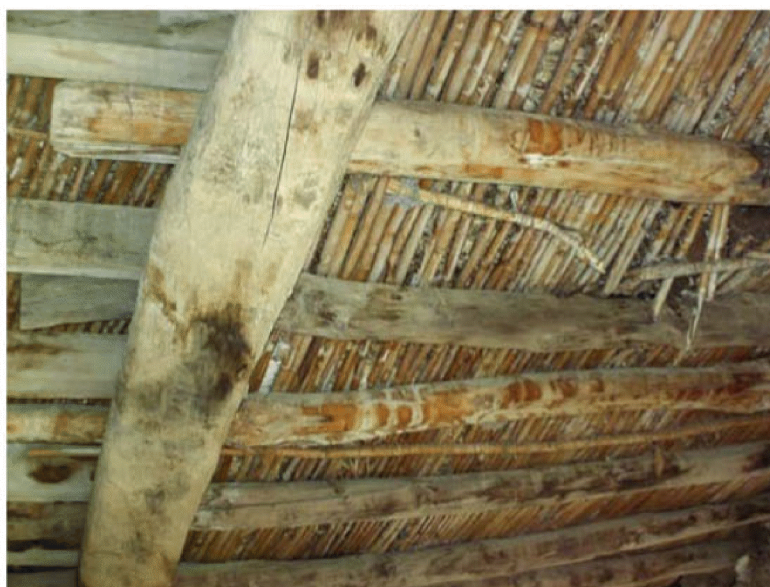
Καλάμια πάνω σε βολιτζια

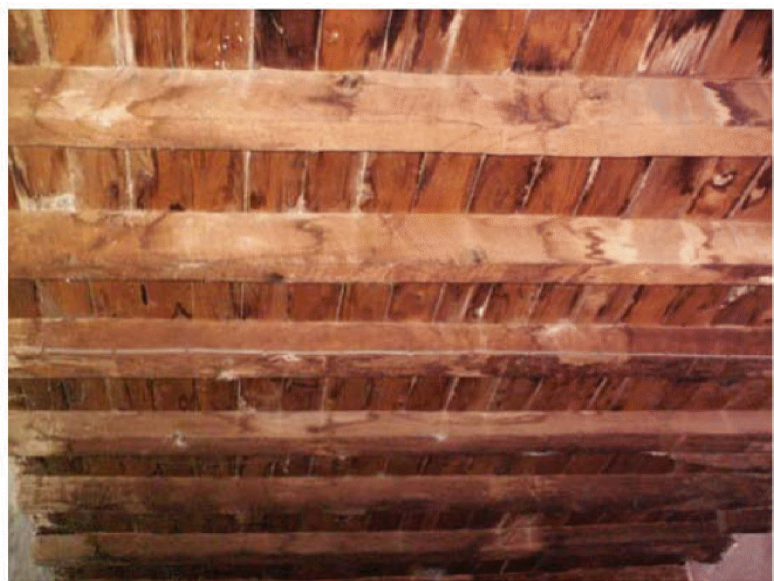
Σανίδια πάνω σε μορίνες

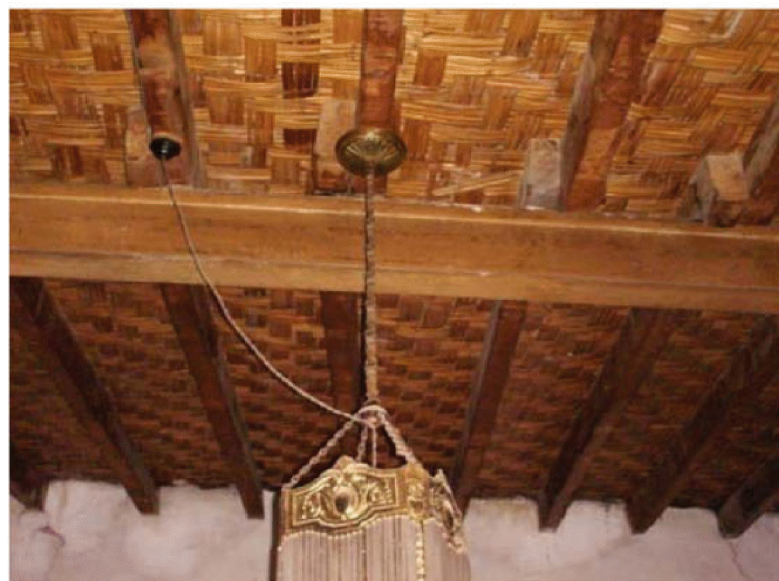
Ψάθα πάνω σε μορίνες

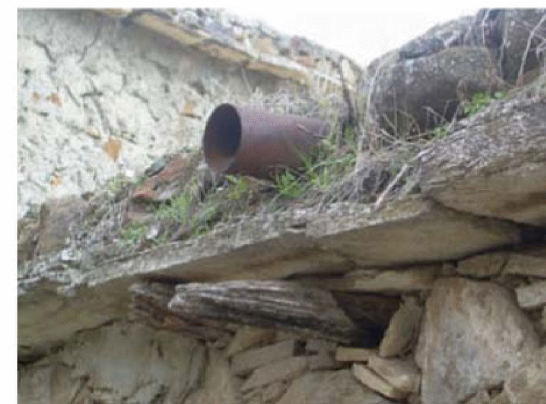
Πλάκες γυψομαρμάρου

Ιδιαίτερο ενδιαφέρον παρουσιάζουν τα κροδώματα του οικισμού. Συχνότερα βρίσκουμε κροδώματα με γυψομάρμαρο ενώ υπάρχουν και σπανιότερα με κλαδιά, που χαρακτηρίζονται ως προγενέστερα. Τα κροδώματα με γυψομάρμαρο αποτελούν ιδιαίτερο χαρακτηριστικό του οικισμού των Καπέδων.

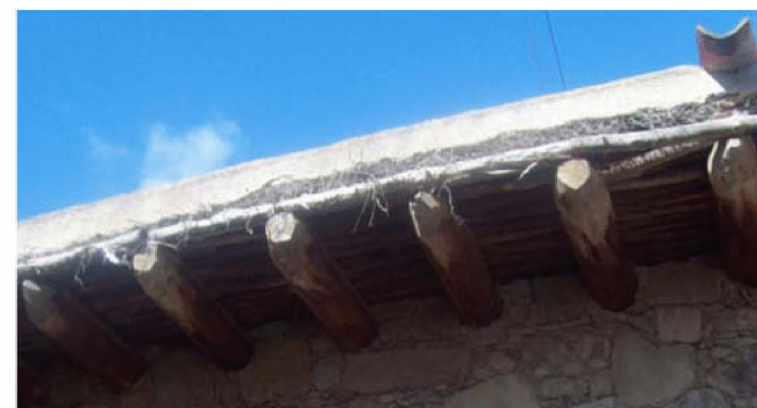
Κλαδιά

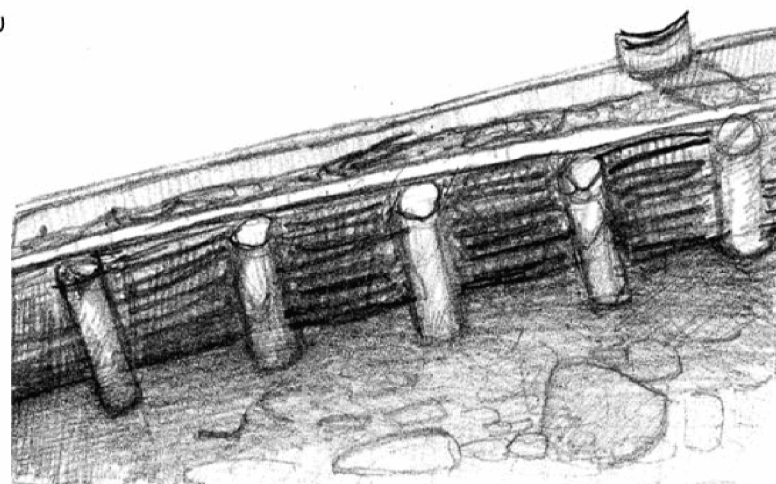
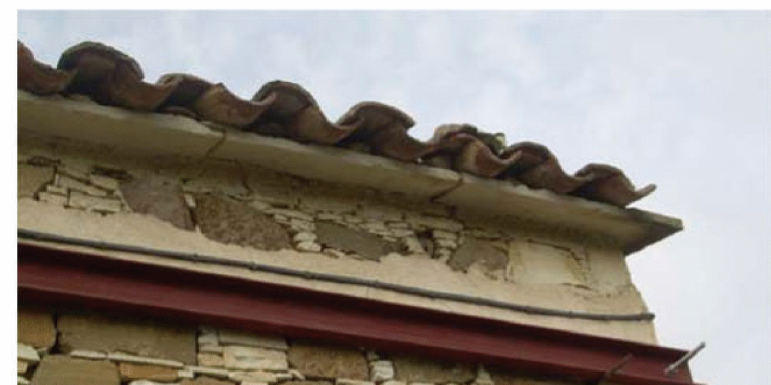
Υλικά - Απόληξη στέγης

Πλάκες γυψομαρμάρου

Ιδιαίτερες είναι και οι απολήξεις των στεγών που τις συναντούμε κυρίως με γυψομάρμαρο. Κάποιες ιδιαίτερες απολήξεις εμφανίζονται όχι με γυψομάρμαρο αλλά με σανίδια.

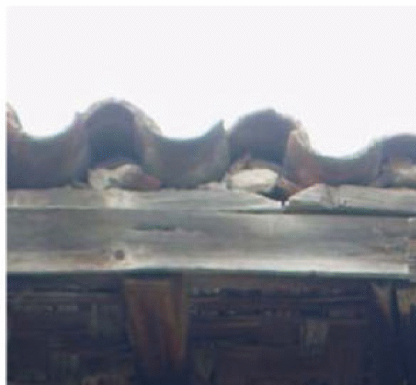
Σανίδια

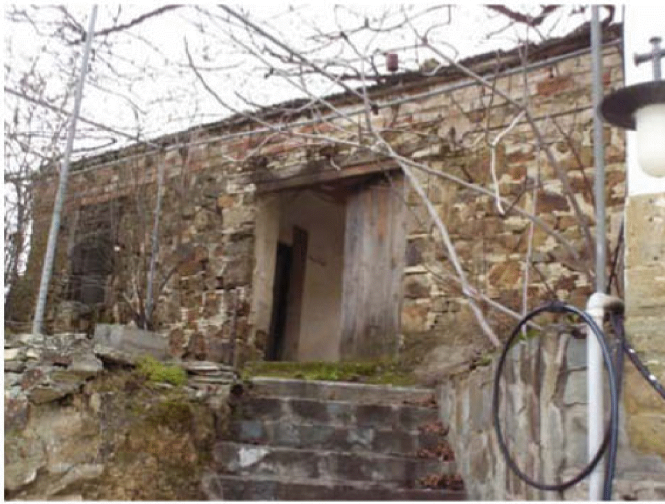
Παραδείγματα επεμβάσεων που αλλοιώνουν τον παραδοσιακό χαρακτήρα των κτισμάτων

Προσθήκη τούβλου για συγκράτηση του τοίχου.

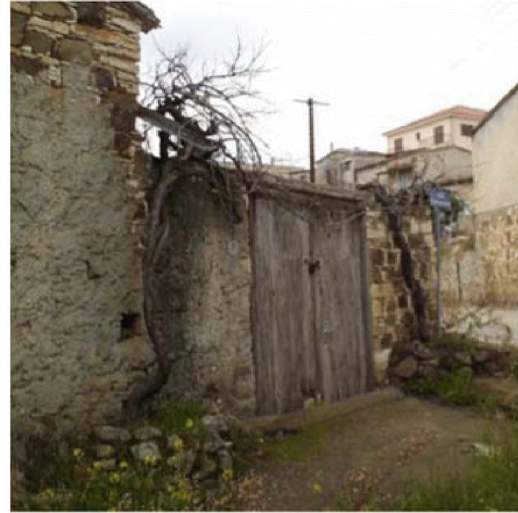
Χρήση τσιμέντου για στήριξη του τοίχου.

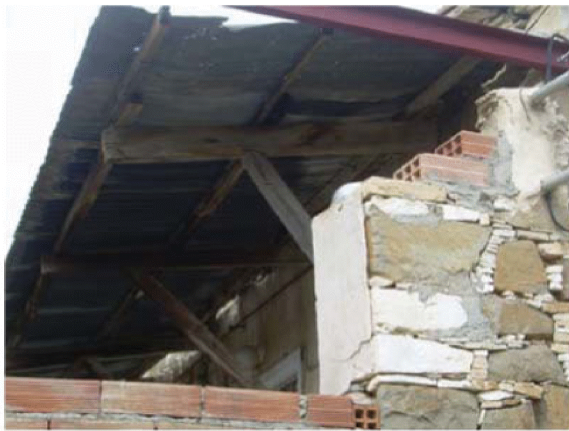
Προσθήκη τσιγκου στη θέση προϋπάρχοντος σκέπαστρου.

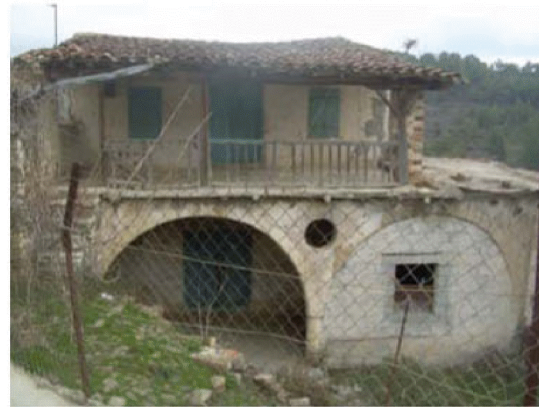
Κλείσιμο καμάρας με τούβλα

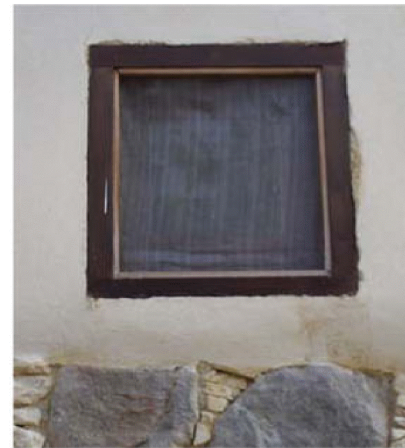
Λανθασμένες αναλογίες παραθύρου.

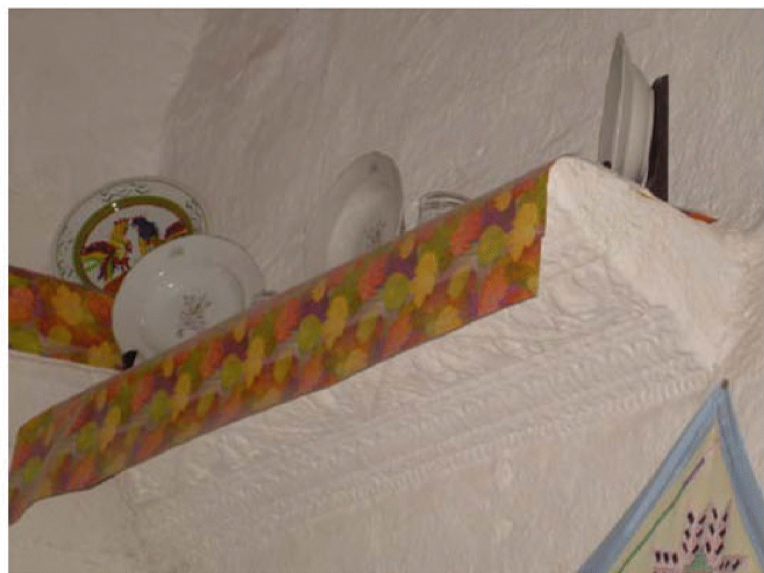
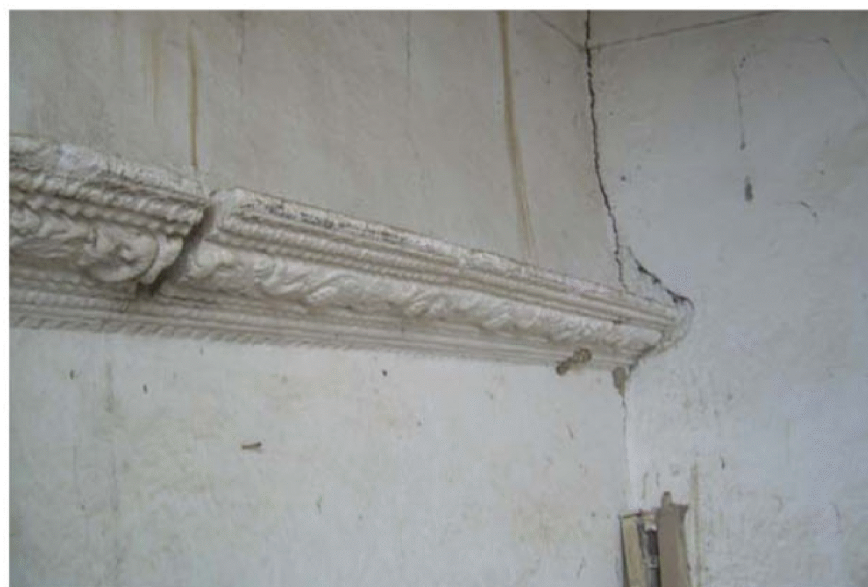
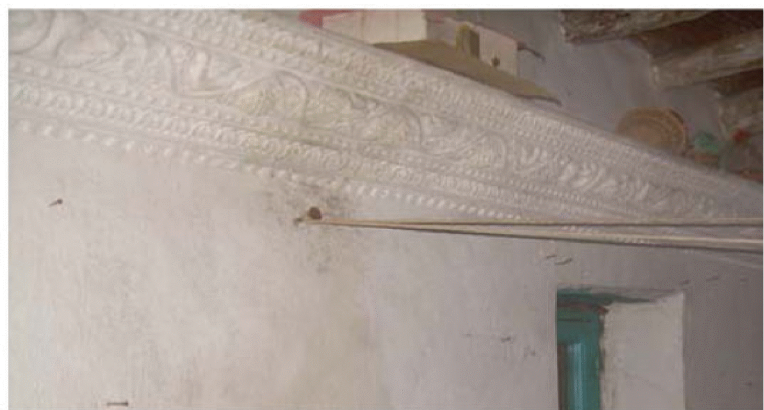
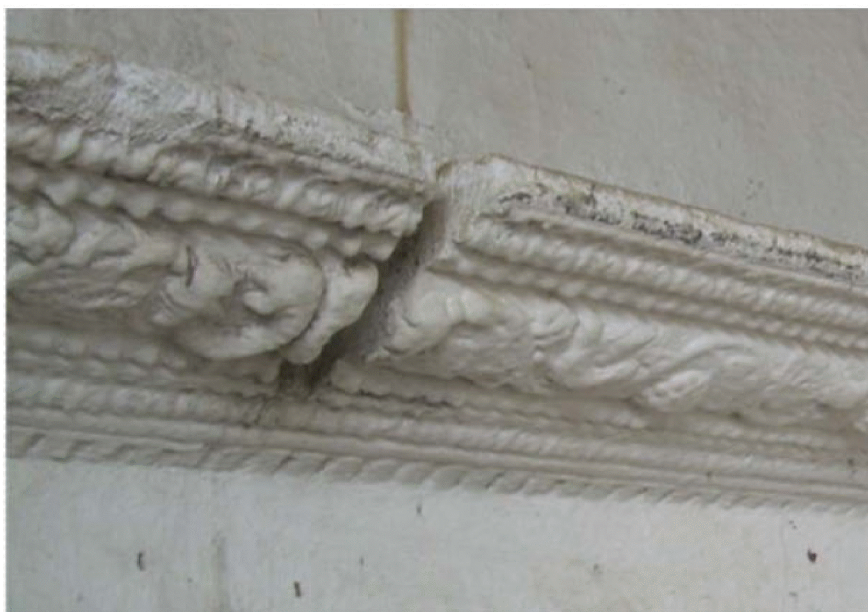
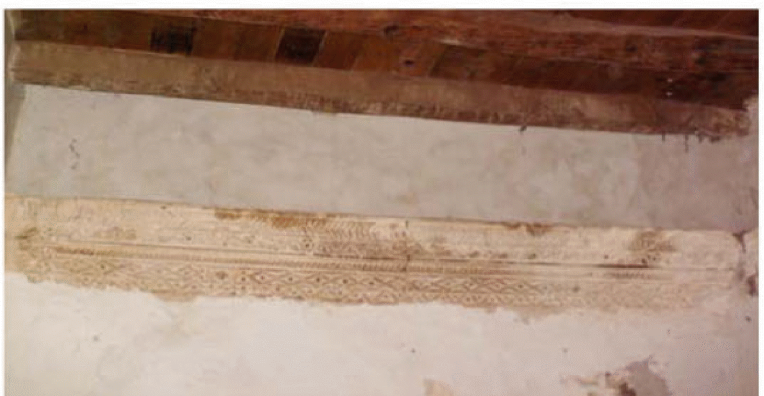
Σουβάντζες

Γύψινο διακοσμημένο ράφι
τοποθετημένο περιμετρικά
στους τοίχους, εσωτερικά.

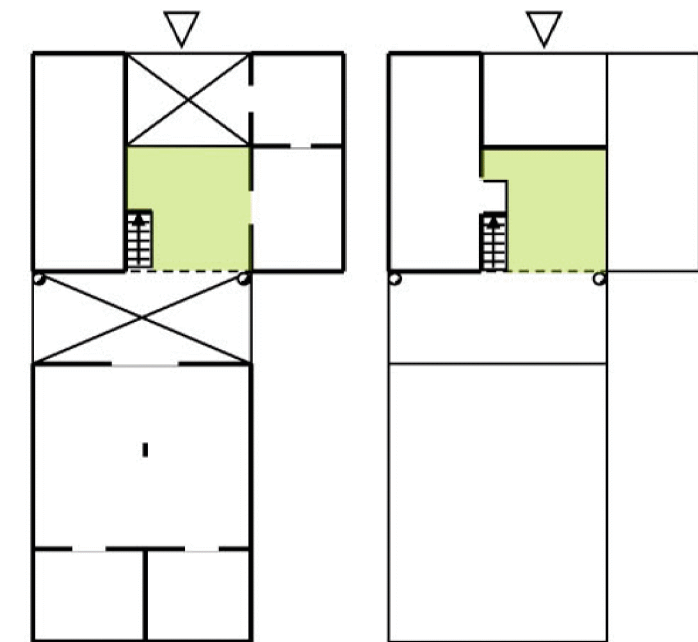
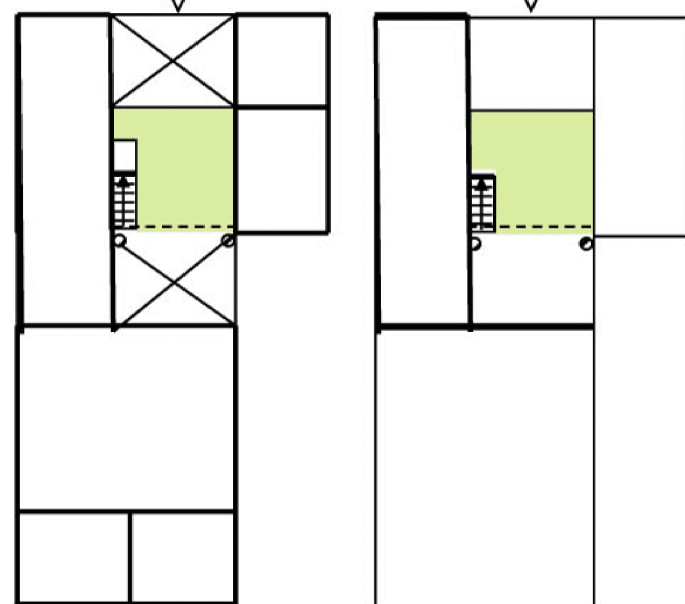
Στη συγκεκριμένη περίπτωση, παρατηρήθηκε μεταβολή στις σχέσεις μεταξύ των όγκων του κτίσματος, εφόσον οι σύγχρονες ανάγκες απαιτούν την εσωτερική σύνδεσή τους. Ο όγκος που βρισκόταν πλευρικά του ηλιακού, που βρίσκεται στο πίσω μέρος της αυλής, επεκτάθηκε με αδιαφανές υλικό ώστε να συναντήσει τον όγκο που βρίσκεται στο πίσω μέρος του ηλιακού. Θεωρείται ότι μία τέτοια επέμβαση θα έπρεπε να γίνει με κάποιο διαφανές υλικό, ώστε να υποδηλώνεται και η εποχή στην οποία πραγματοποιείται. Επίσης κάτι τέτοιο δε θα επηρέαζε με τόσο εμφανή τρόπο την προϋπάρχουσα σύνθεση των όγκων.

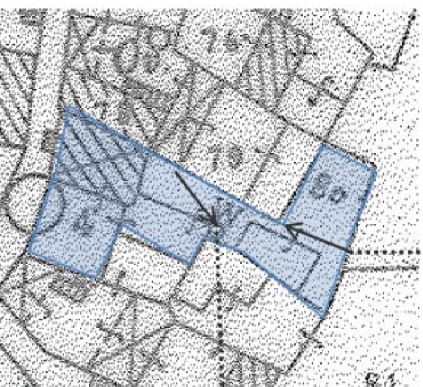
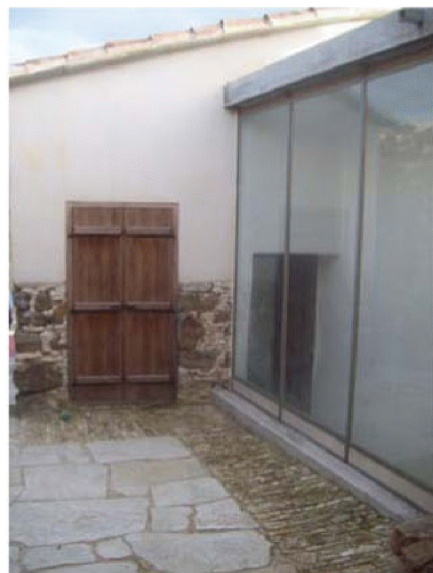
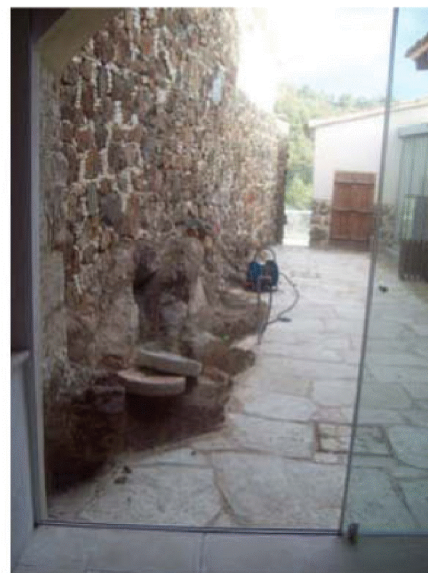
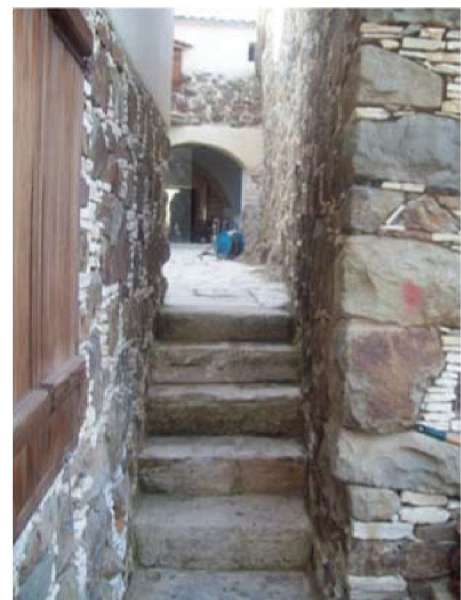
Σε αυτή τη προσέγγιση παρατηρείται ότι η συνθετική διάταξη των όγκων δεν έχει αλλοιωθεί και ότι η σύνδεση τους γίνεται με σύγχρονα υλικά, όπως το γυαλί και το μέταλλο που μπορούν να αφαιρεθούν. Η χρήση αυτών των υλικών φανερώνει και την εποχή στην οποία τοποθετήθηκαν χωρίς να παραπλανούν. Η σύνδεση των δύο επιπέδων της αυλής, εφόσον δεν επηρεάζεται η σύνθεση των όγκων κρίνεται θετική και διακριτική.

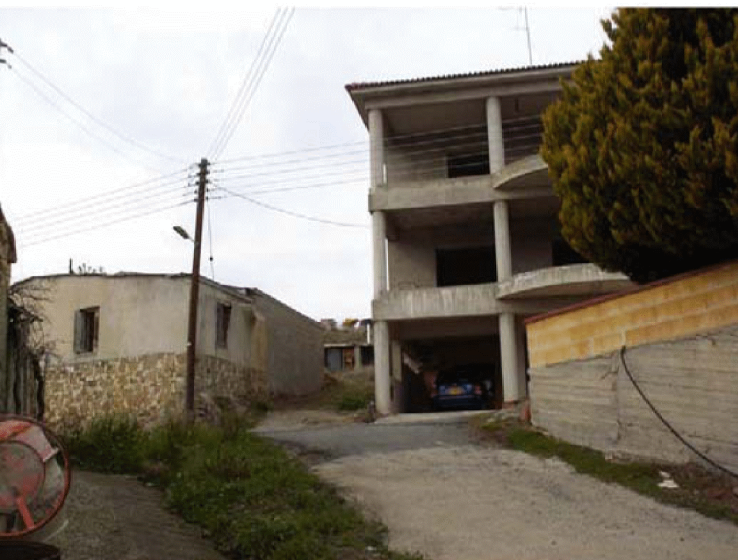
1. Σε αυτή τη περίπτωση ξεχωρίζει το νέο κτίριο λόγω του ύψους, της μορφολογίας της όψης του με βάση τα ανοίγματα, αλλά και του υλικού, τα οποία δεν χαρακτηρίζουν ένα παραδοσιακό κτίσμα.

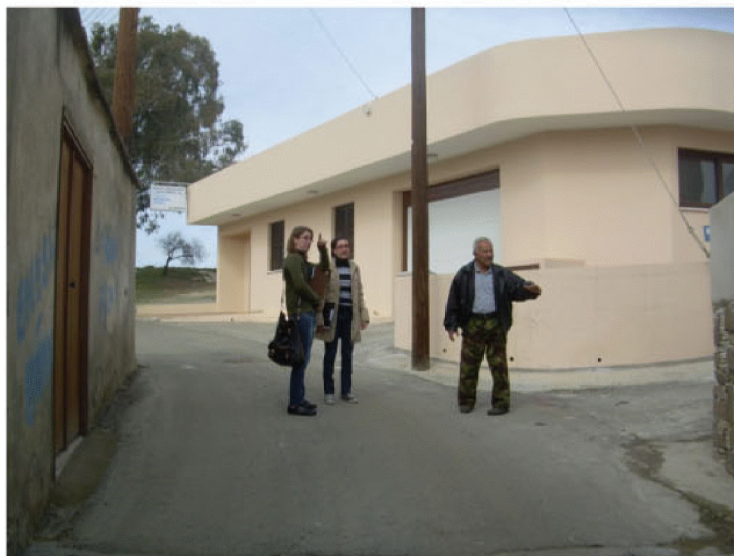
2. Το νέο αυτό κτίριο ξεχωρίζει λόγω του υλικού, του χρώματος, αλλά και των αναλογιών των ανοιγμάτων.
