Καπέδες..

Περιεχόμενα..

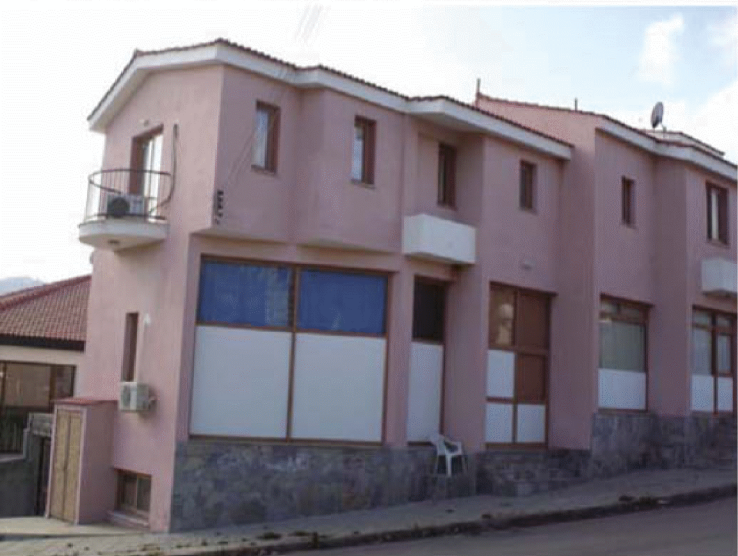
3. Σε αυτό το παράδειγμα το κτίριο αν και προσπαθεί να μιμηθεί το παραδοσιακό με τη τοιχοποιία στο κάτω μέρος, ξεχωρίζει λόγω ύψους, του χρώματος, του υλικού και των αναλογιών των ανοιγμάτων

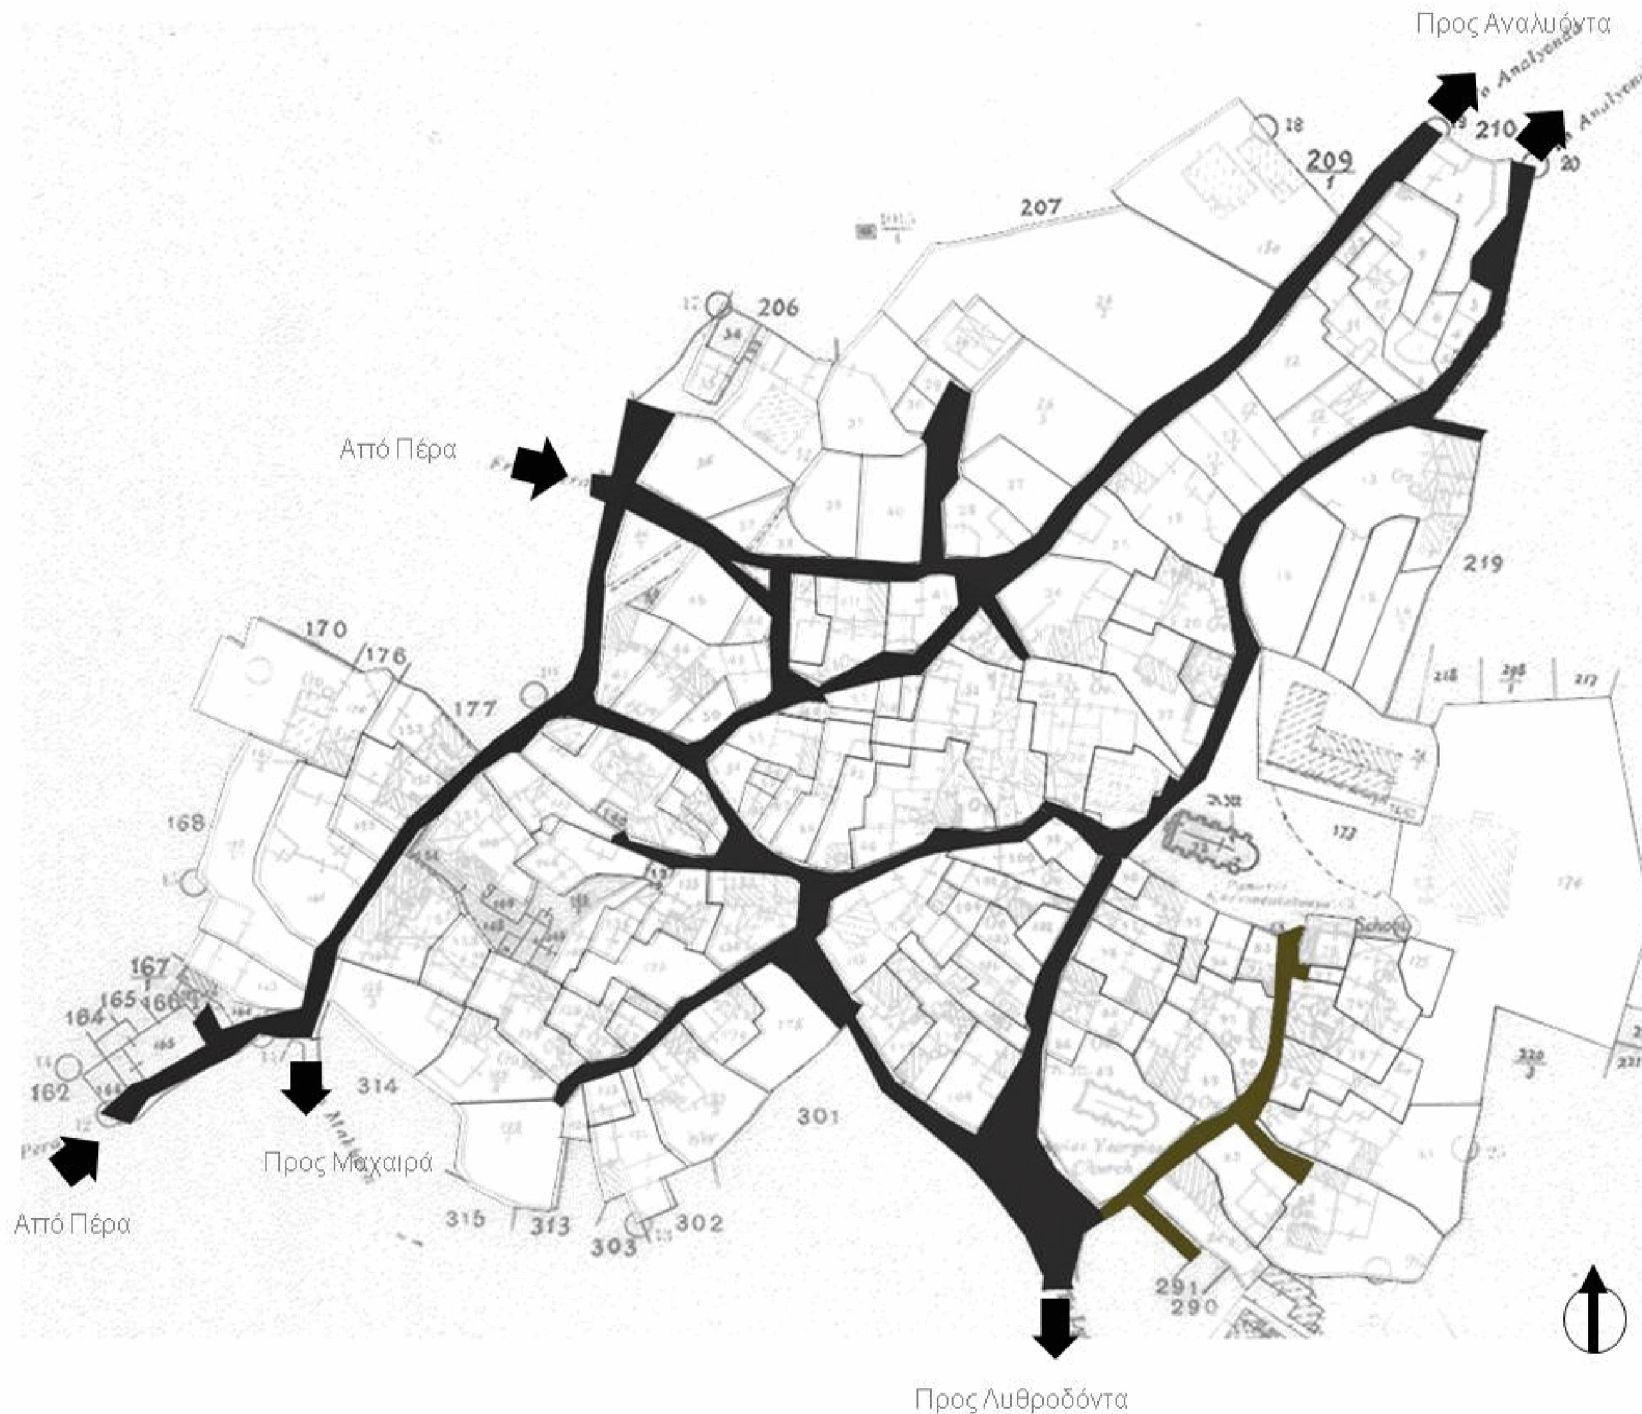
Πρόσβαση στο χωριό

Η ρυμοτομία του χωριού χαρακτηρίζεται από το έντονο ακανόνιστό της σχήμα, πιθανόν να προέκυψε από τον τρόπο διαχωρισμού των τεμαχίων και των κενών που άφηναν τα κτίσματα.

Οι δρόμοι που εξυπηρετούν στην εσωτερική κυκλοφορία των κατοίκων του χωριού είναι αρκετά στενοί. Σε ένα τμήμα του δρόμου, το οποίο ενώνει τα δύο πλατώματα είναι λιθόστρωτο. Το τμήμα αυτό έχει αποκατασταθεί σχεδόν ολόκληρο.

Σε πολλά σημεία οι δρόμοι καταλήγουν σε αδιέξοδα λόγω της τυχαίας και δυναμικής ανάπτυξης τους.

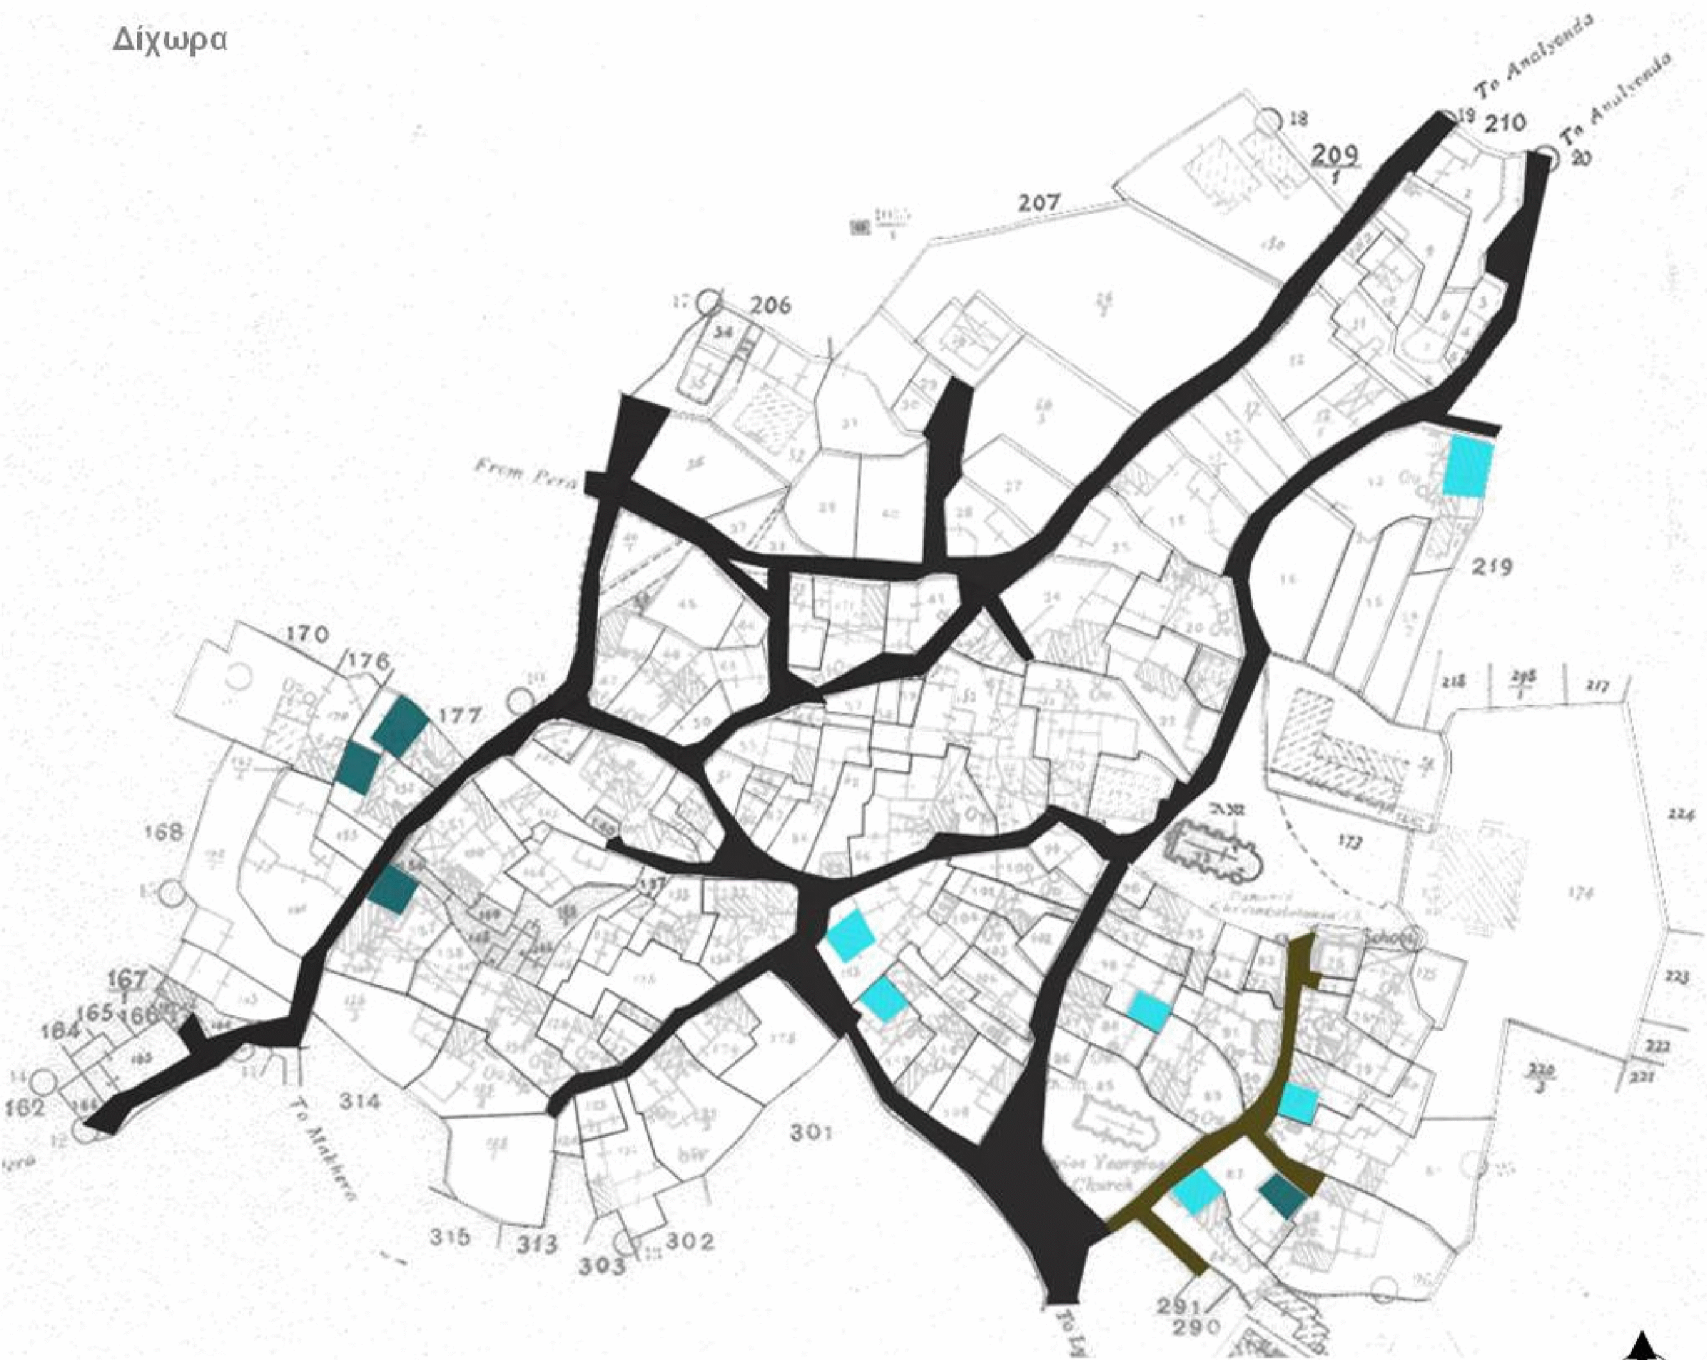
Δίχωνα

Τα δίχωνα που συναντήσαμε μετά την επί τόπου ανάλυση του οικισμού στους Καπέδες διαχωρίζονται σε μονώροφα και διώροφα. Στο χάρτη παρατηρείται ένας αρκετά μεγάλος αριθμός δίχωνων, πράγμα που αναδεικνύει την οικονομική ευμάρεια των Καπέδων.

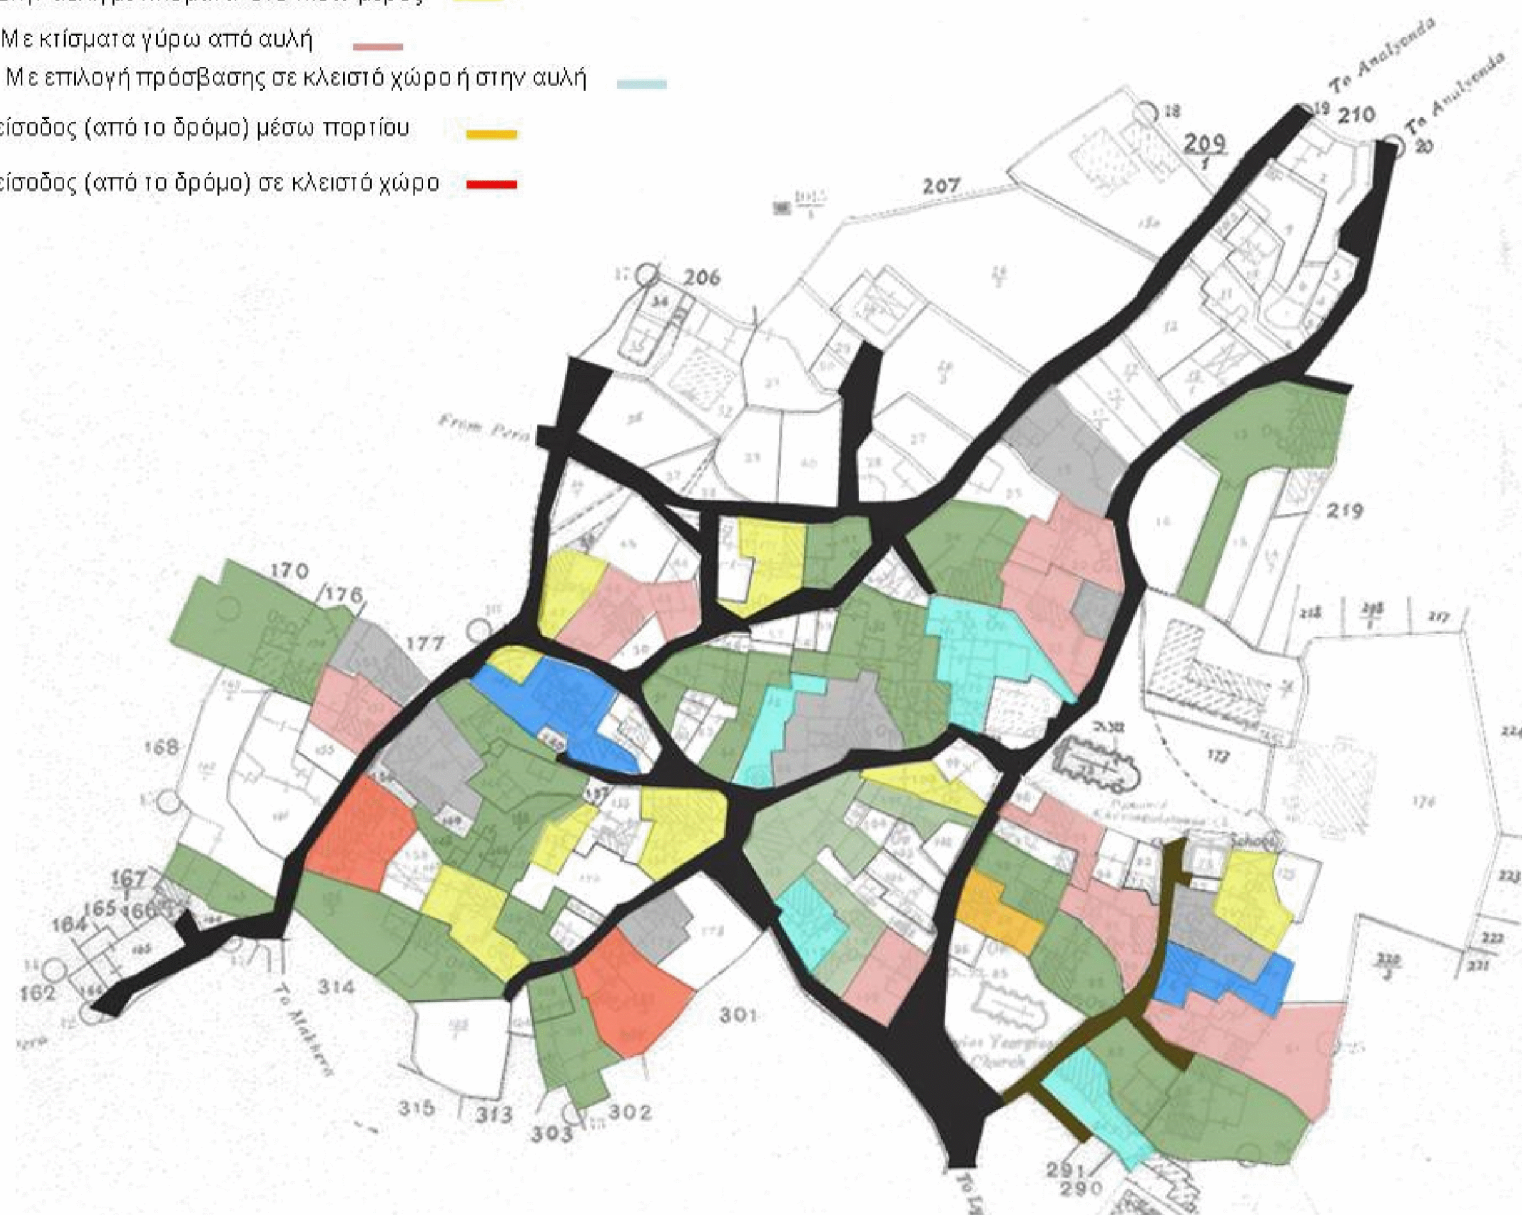
Στον οικισμό παρατηρούμε αρκετά διαφορετικά είδη τύπων κατοικιών. Ο γενικός διαχωρισμός γίνεται σε τέσσερις βασικές τυπολογίες, σύμφωνα με την πρόσβαση, η οποία μπορεί να γίνεται από το δρόμο προς την αυλή, από το δρόμο προς την αυλή μέσω ηλιακού, ή πόρτιου, ή απευθείας σε κλειστό χώρο.

Σύμφωνα με τις τυπολογίες των κατοικιών παρατηρούμε στο χάρτη, ότι η συνηθέστερη περίπτωση κατοικίας που συναντάμε είναι του τύπου α. είσοδος (από το δρόμο) στην αυλή με κτίσματα στο πίσω μέρος αλλά και β. είσοδος (από το δρόμο) μέσω ηλιακού στην αυλή με κτίσματα στο πίσω μέρος αλλά και με κτίσματα γύρω από αυλή.

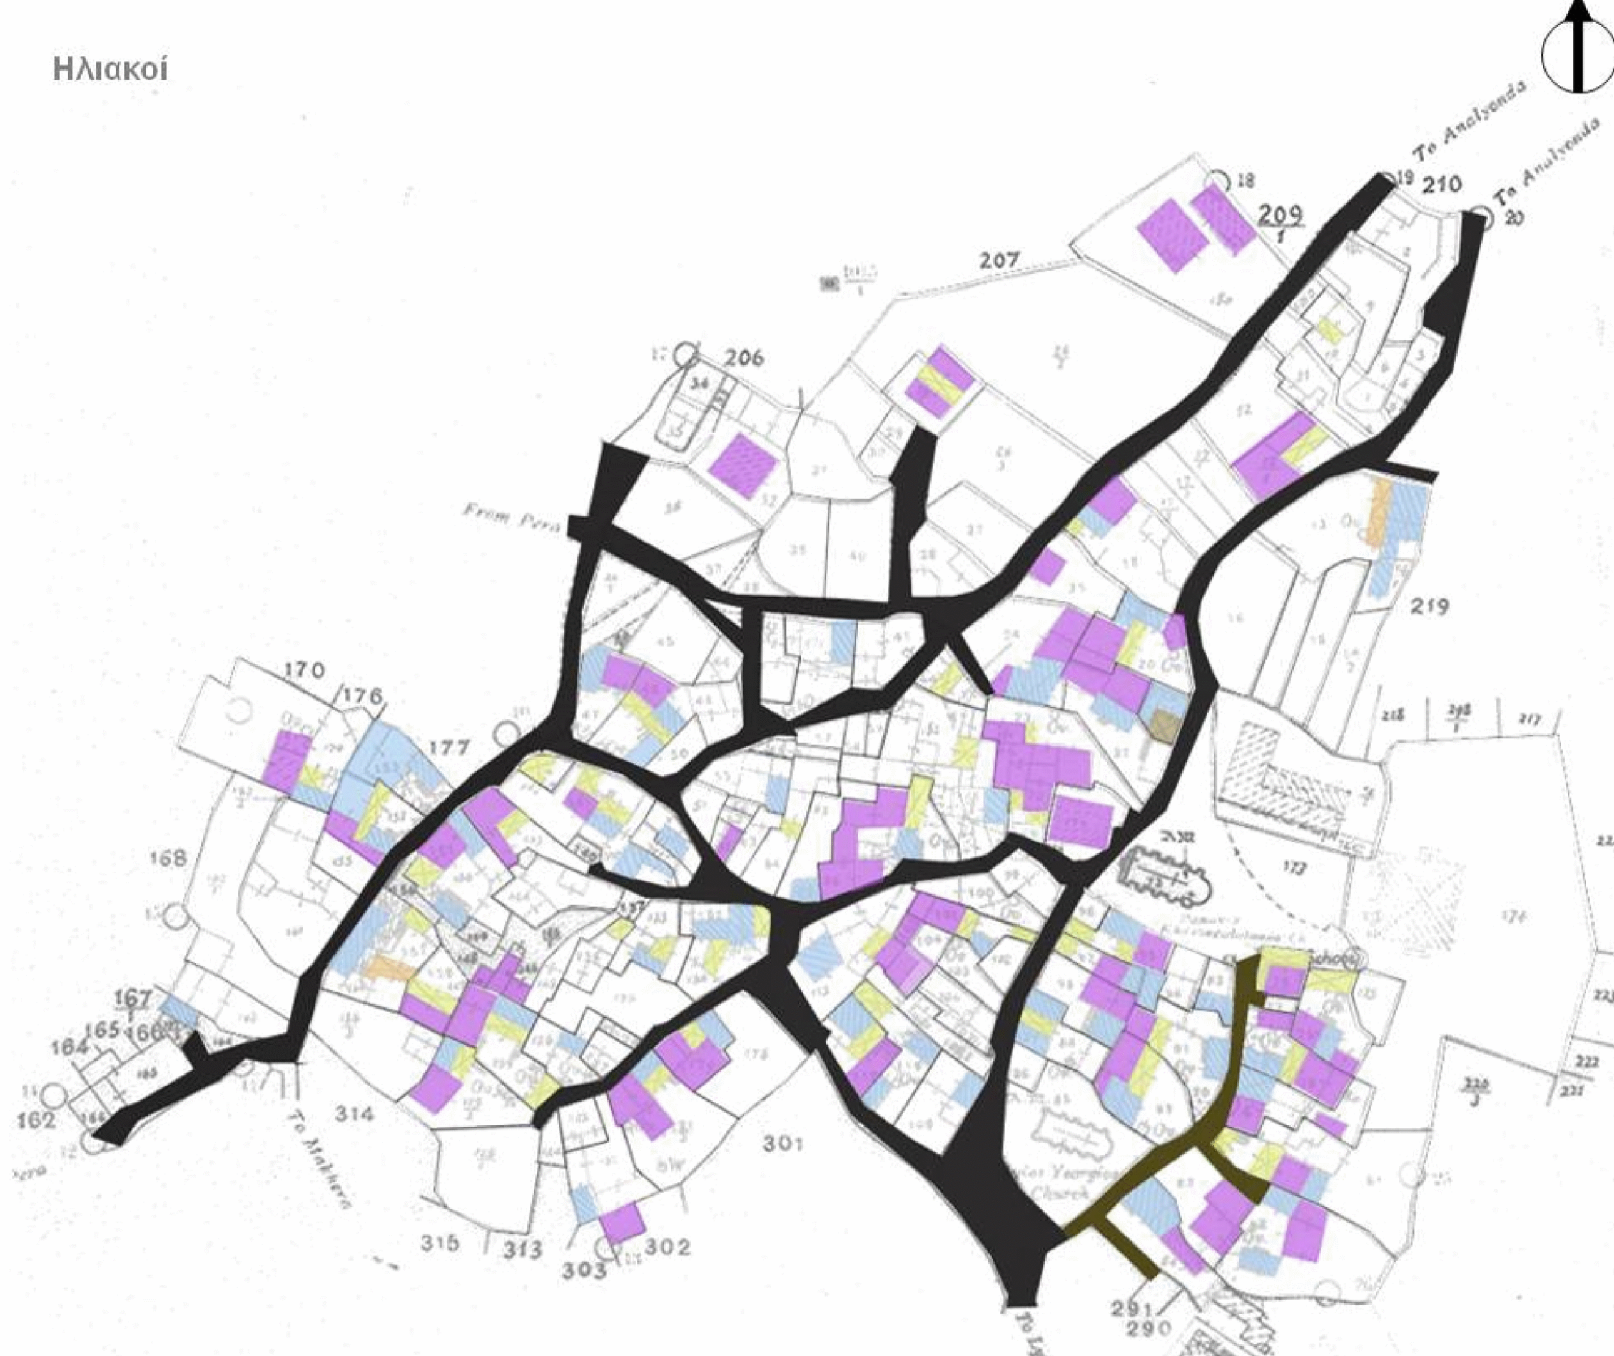
Ηλιακοί συναντώνται σχεδόν σε όλα τα κτίσματα του οικισμού. Συνηθίζονται περισσότερο στο επίπεδο του ισογείου, ενώ λιγότερο και στον όροφο διώροφων κτισμάτων. Υπήρξε μία περίπτωση που εντοπίστηκε ηλιακός μόνο στον όροφο κτίσματος χωρίς να υφίσταται από το επίπεδο του ισογείου. Επιπρόσθετα, παρατηρείται ότι οι ηλιακοί δεν προσανατολίζονται όλοι νότια, όπως θα ήταν το αναμενόμενο, αλλά έχουν διάφορους προσανατολισμούς.

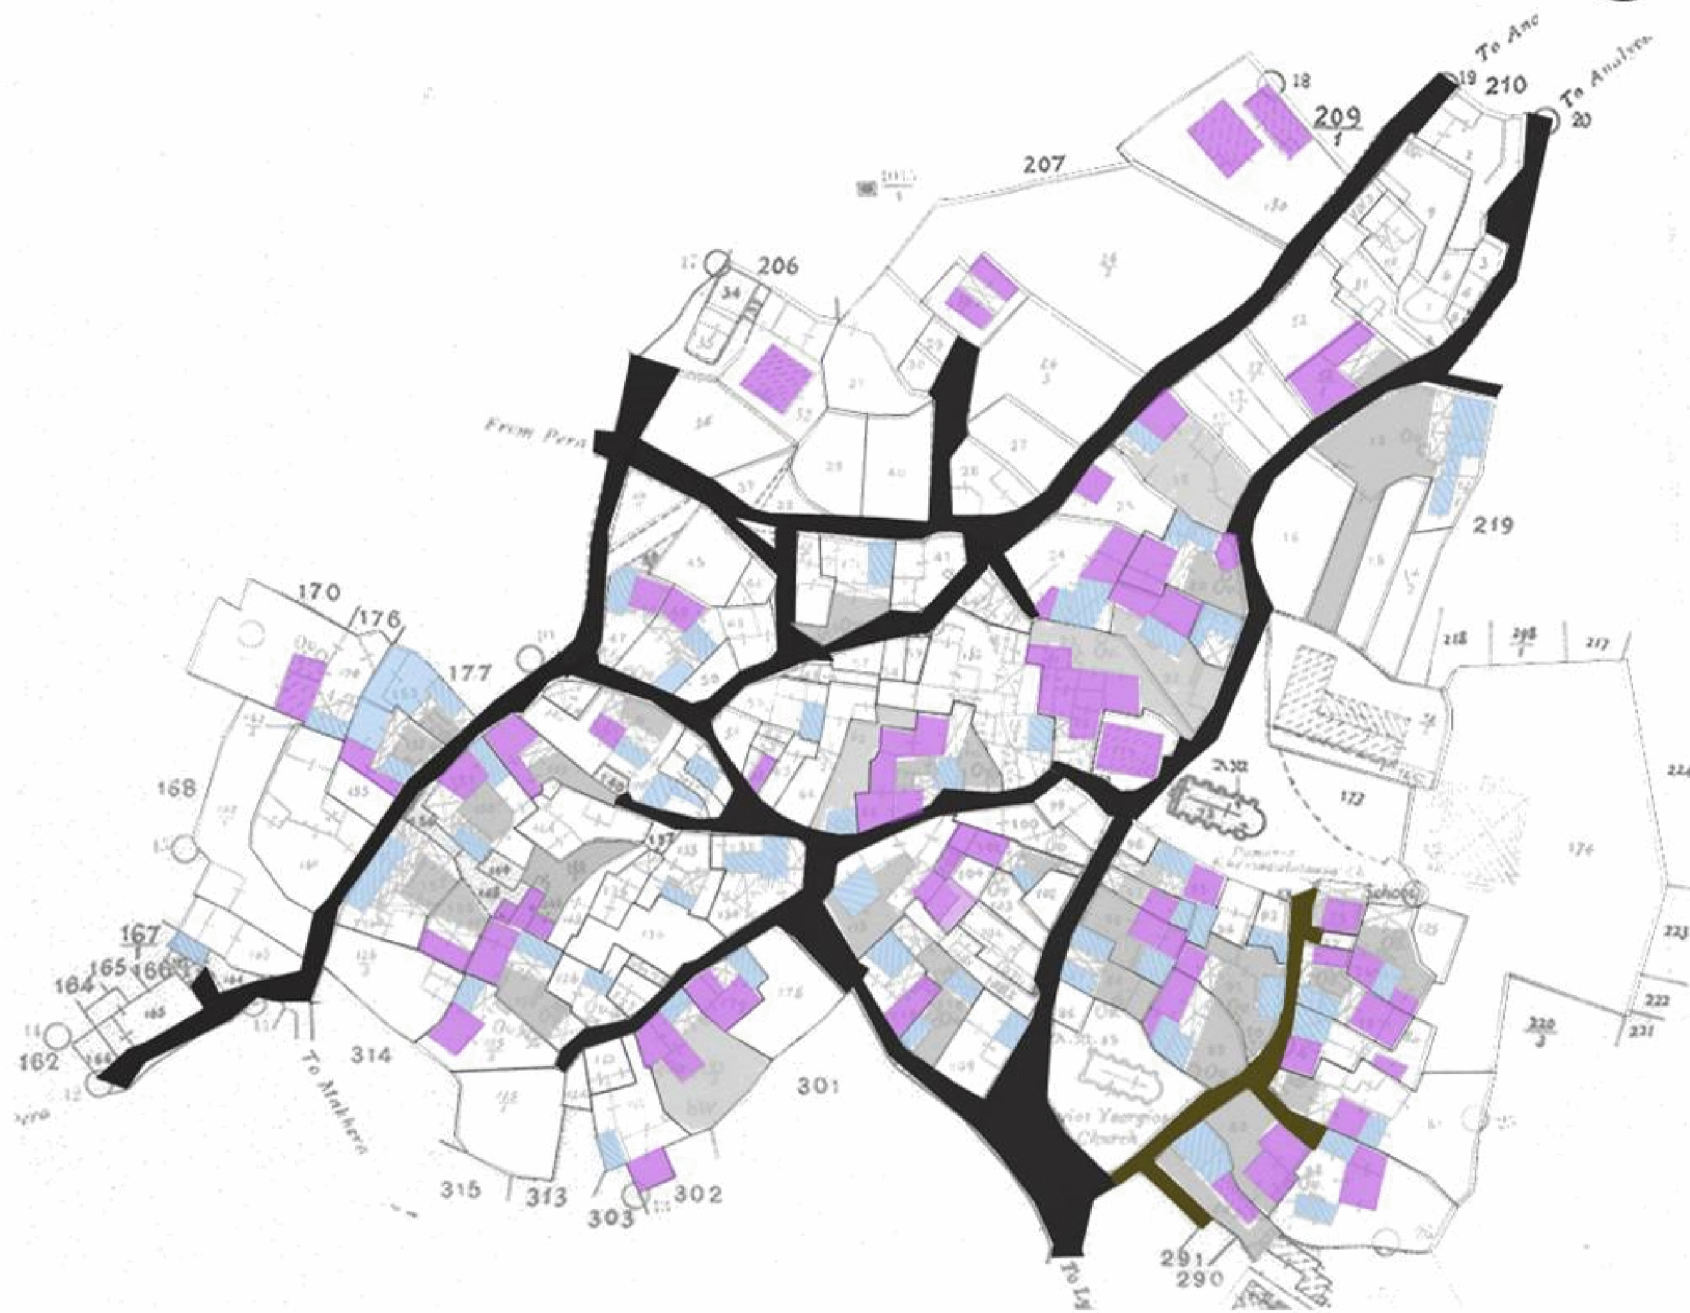
Η καταγραφή των μονώροφων και διώροφων κτισμάτων στον οικισμό κατέδειξε σε εμάς το βαθμό εσωστρέφειας των αυλών στον οικισμό.

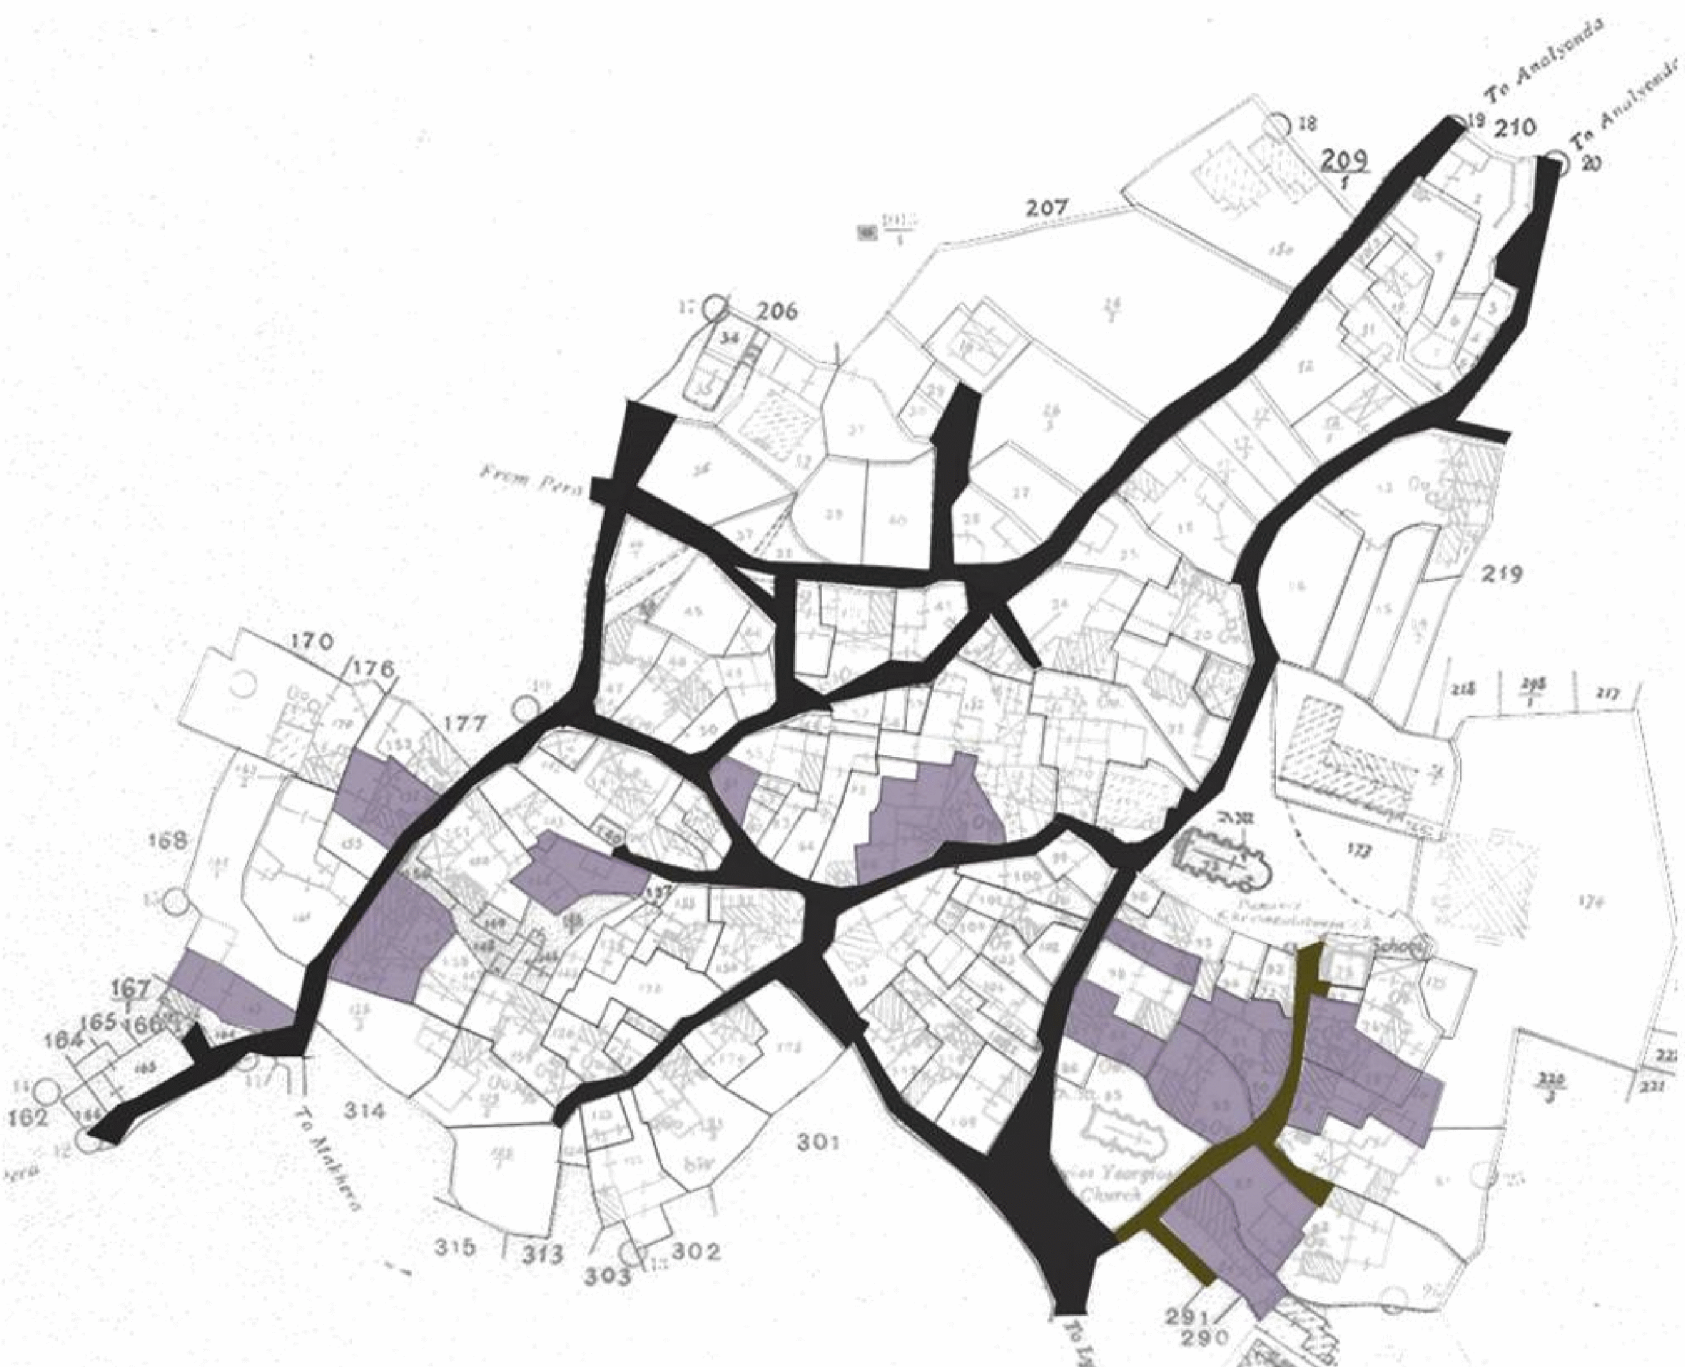
Αποκατάσταση παραδοσιακών οικιών

Αποκατάσταση παραδοσιακών οικιών. Παρατηρούμε πως στο τμήμα του λιθόστρωτου δρόμου οι πλείστες κατοικίες έχουν αποκατασταθεί, χωρίς να γίνεται αλλοίωση της παραδοσιακού χαρακτήρα του χωριού.

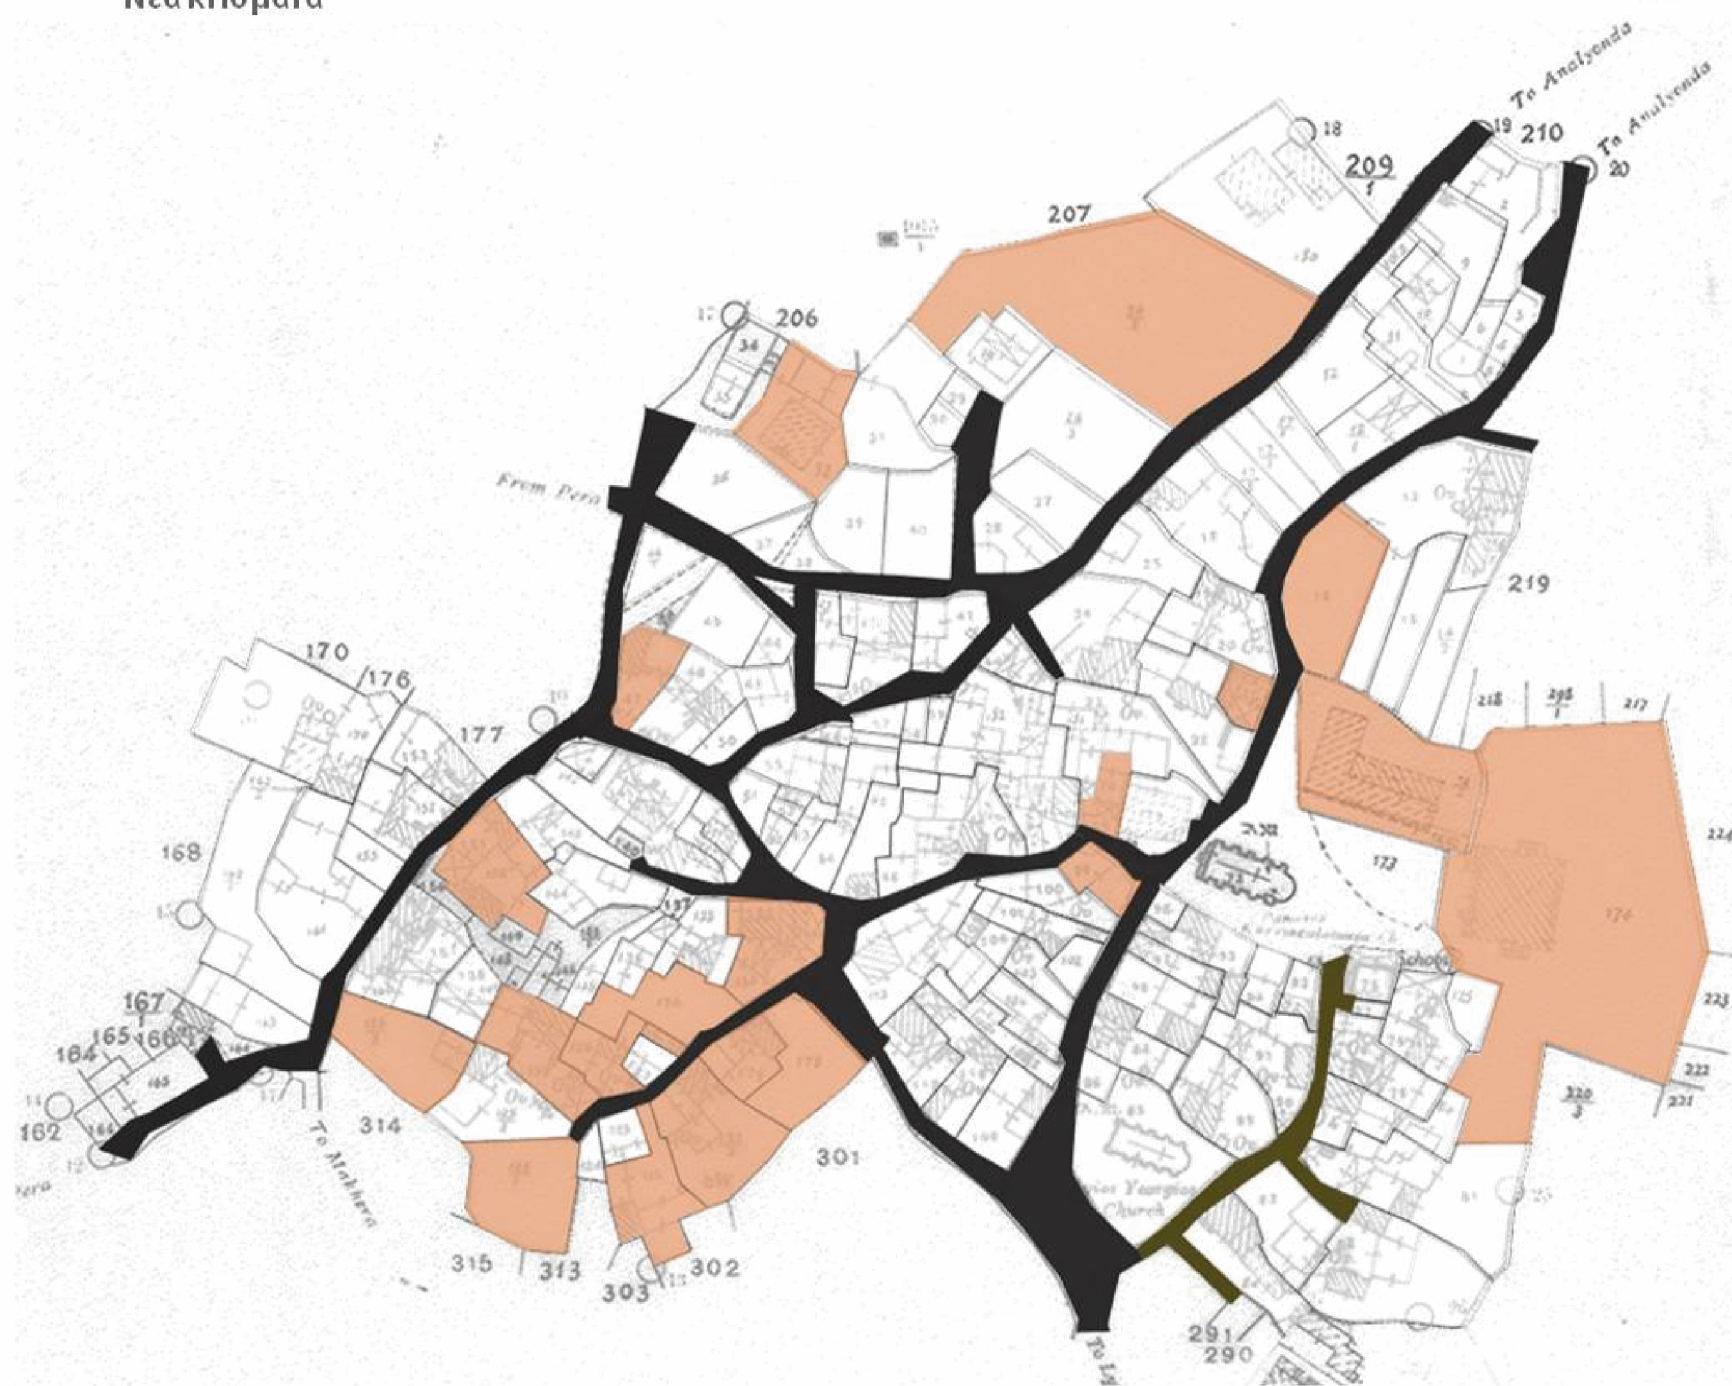
Νέα κτίσματα

Νέες κατοικίες που αλλοιώνουν τον παραδοσιακό χαρακτήρα του οικισμού.

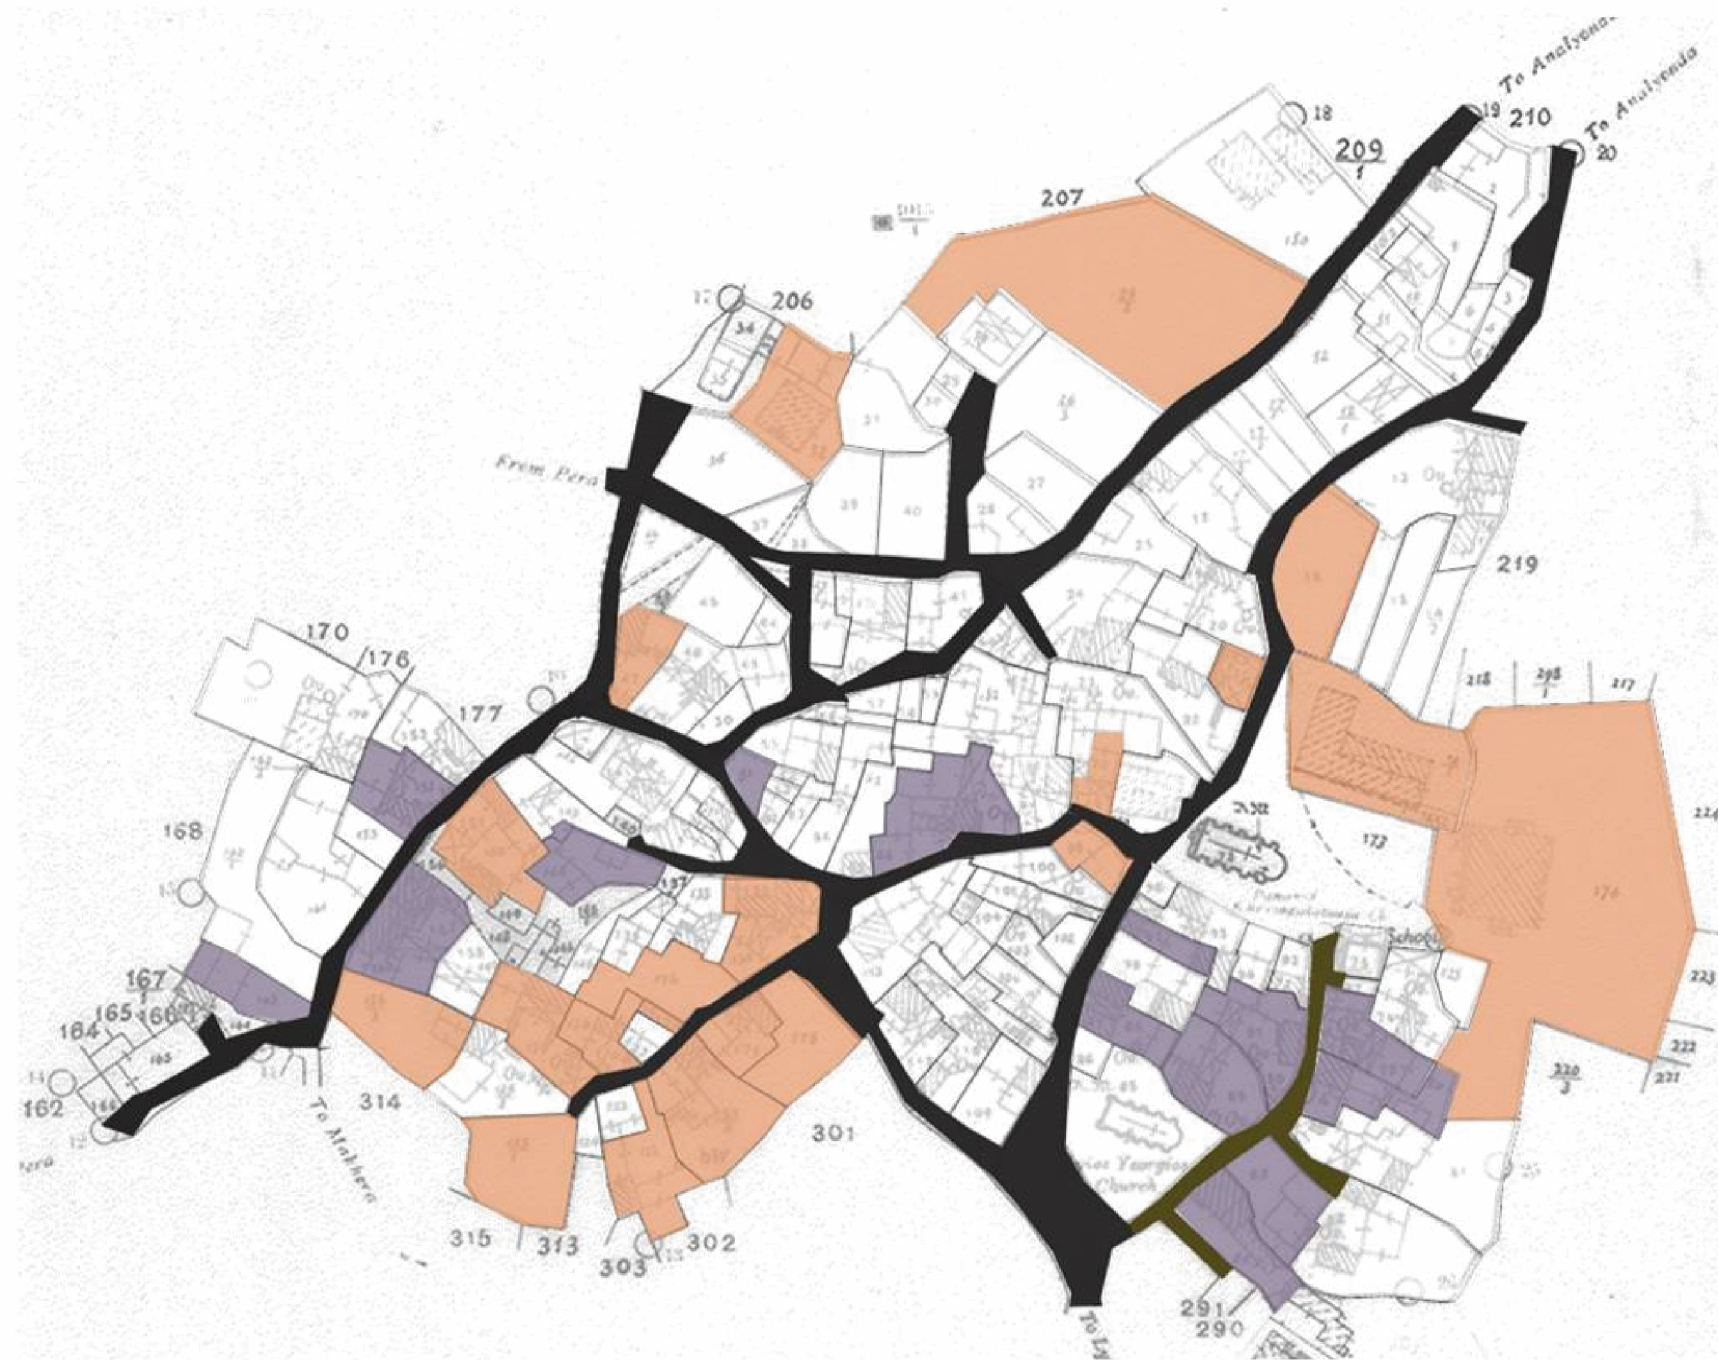
Νέα κτίσματα – Αποκατεστημένες κατοικίες

Οι κατοικίες που αποκαταστάθηκαν σε σχέση με τις νεόκτιστες οικοδομές που δεν συνάδουν με την παραδοσιακή αρχιτεκτονική του χωριού.
