## A. Η σύσταση και η δομή του οικισμού (πολεοδομική ανάπτυξη- Οργάνωση)

## Β. Είδος και Βαθμός Αλλοίωσης του πυρήνα και του αρχιτεκτονικού χαρακτήρα των Λυμπίων.

## Είδος και Βαθμός Αλλοίωσης του πυρήνα και του αρχιτεκτονικού χαρακτήρα των Λυμπιών, μέσα από φωτογραφίες.

## Γ. Τα κτίσματα

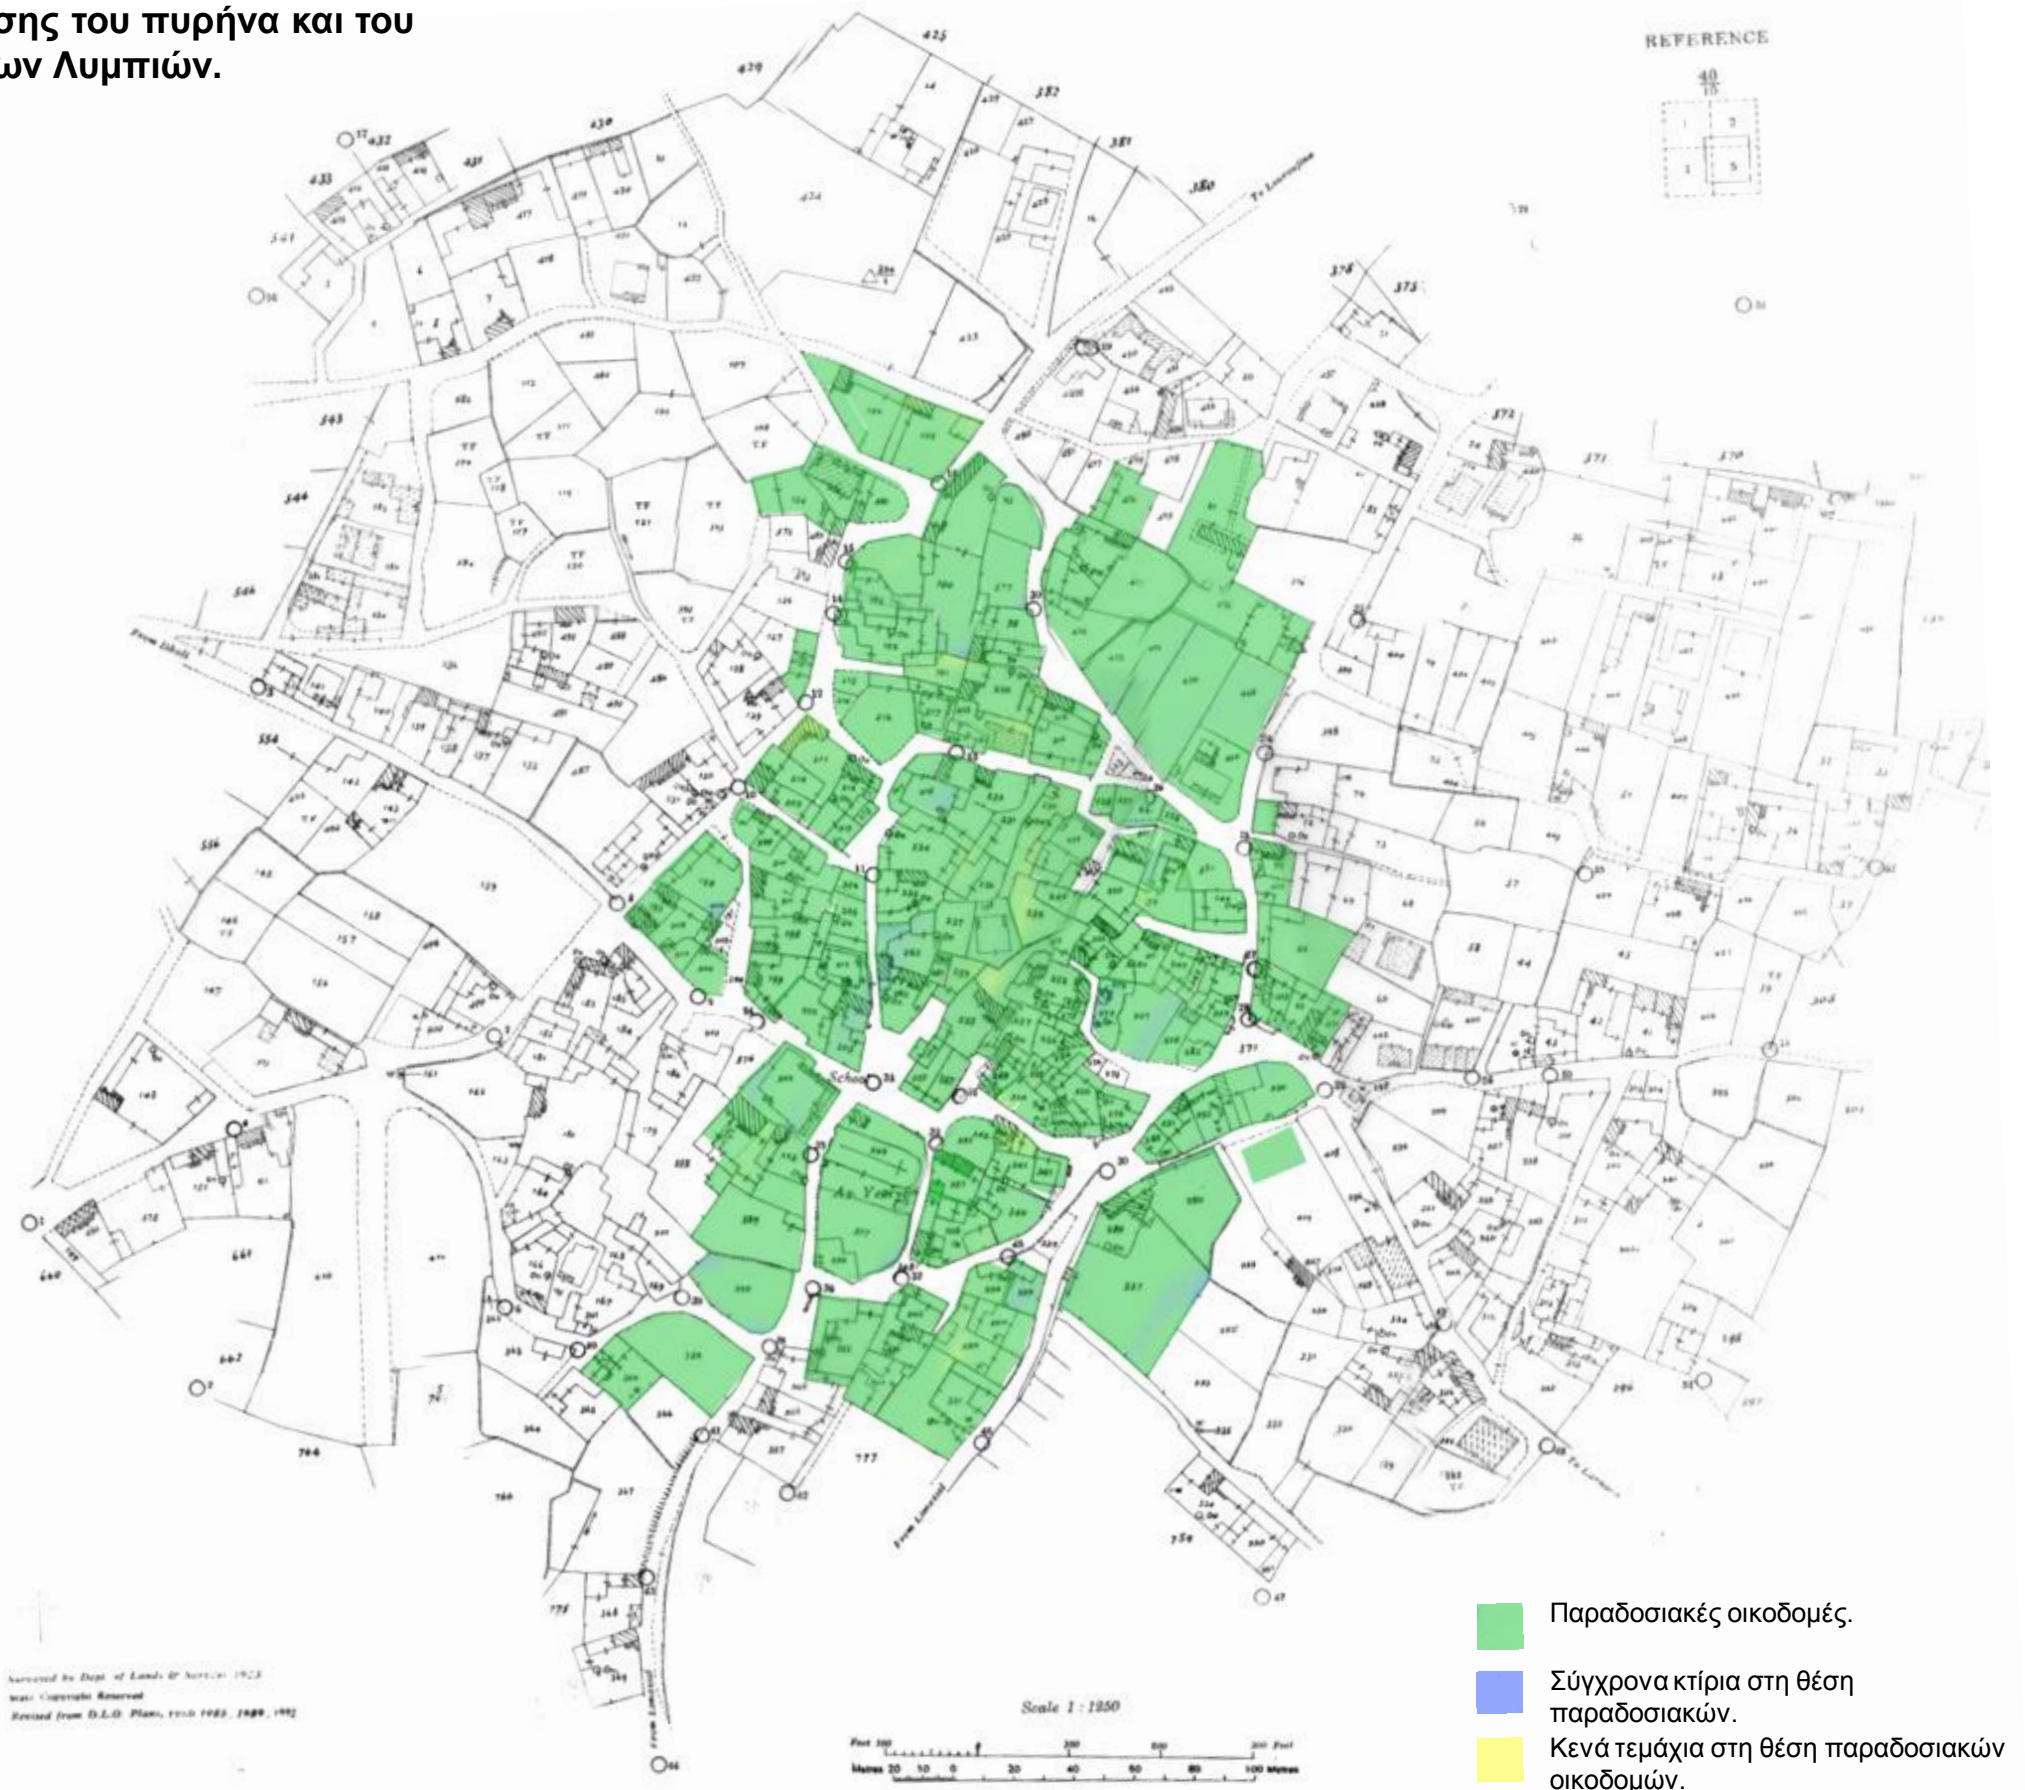
Χάρτης 1: Πυρήνας Λυμπίων – τεμάχια με παραδοσιακές οικοδομές που υφίσταντο παλαιότερα.

Τα τεμάχια με τις παραδοσιακές οικοδομές, που σχηματίζουν τον πυρήνα των Λυμπίων, όπως φαίνονται από το χωρομετρικό σχέδιο (1992, χάρτης 1).

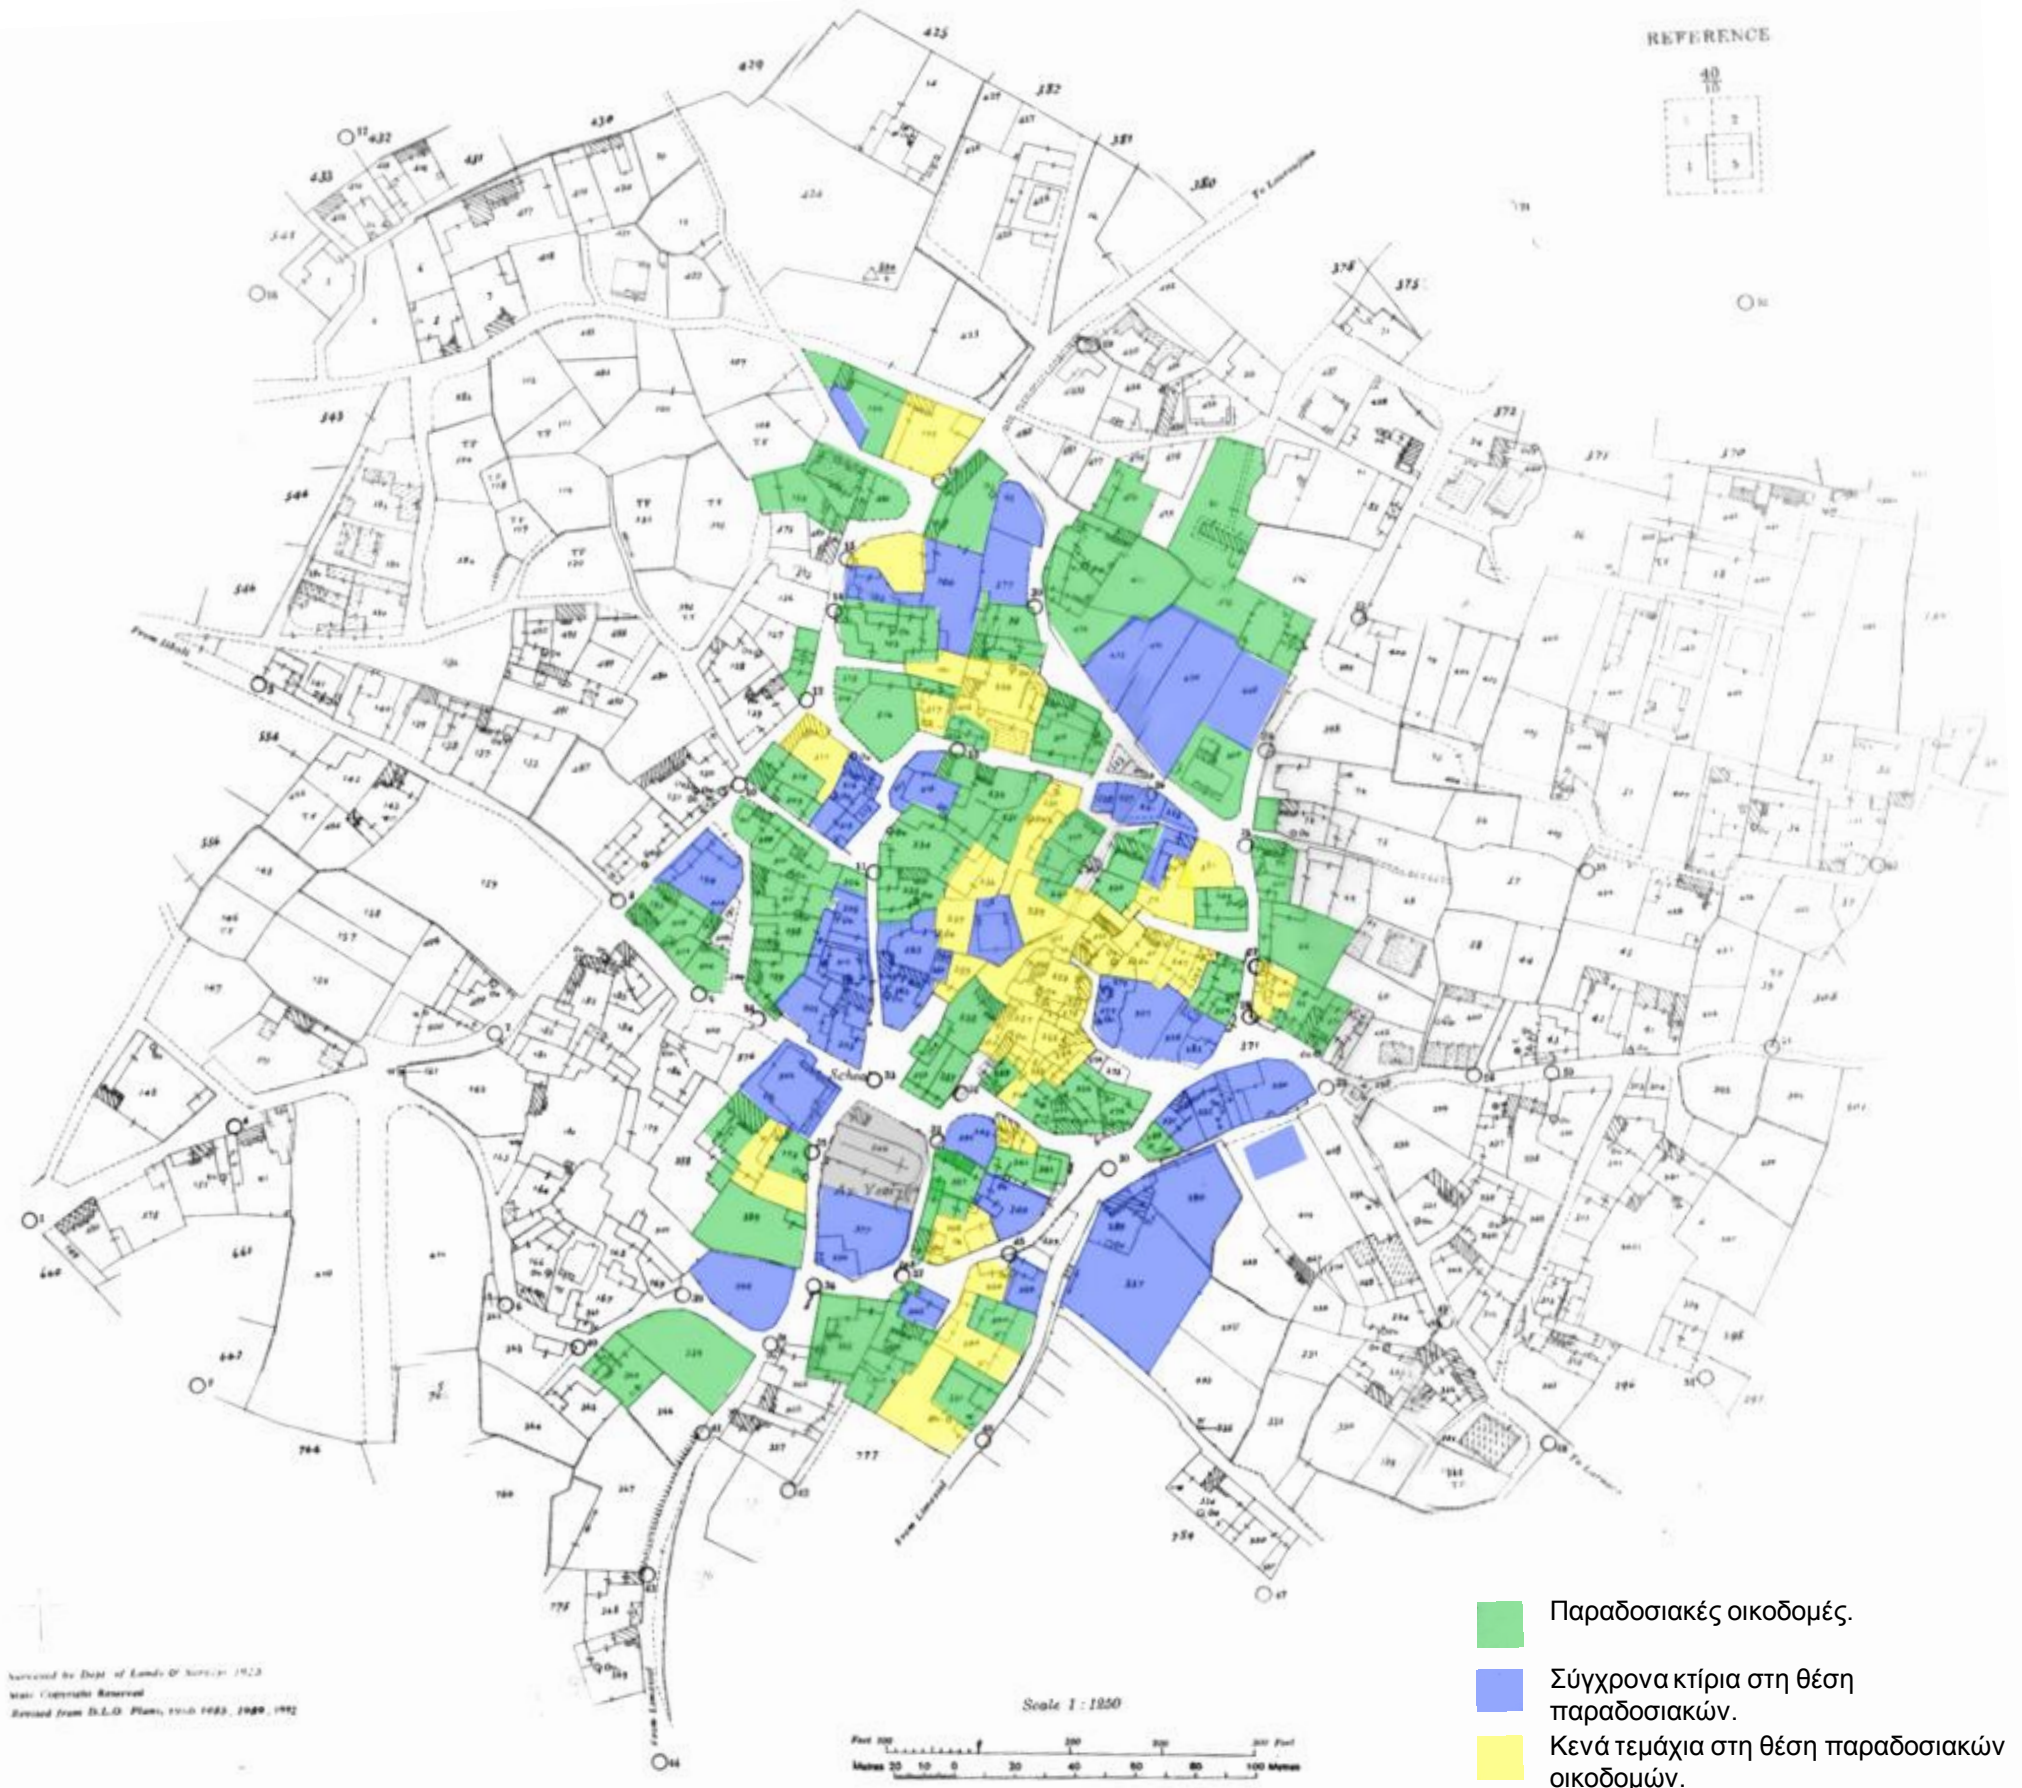
Χάρτης 2: Αλλοίωση του πυρήνα – σημερινή κατάσταση.

Μεγάλη αλλοίωση ως προς τον παραδοσιακό χαρακτήρα του πυρήνα του οικισμού.

Παραδοσιακές οικοδομές στον πυρήνα αντικαθίστανται με σύγχρονα κτίρια. Κενά τεμάχια που επήλθαν είτε από απόκατάρρευση παραδοσιακών οικοδομών, είτε από σκόπιμη ισοπέδωσή τους, δηλώνουν τραγικά το παρόν τους, φανερώνοντας τη διάβρωση του παραδοσιακού πυρήνα, στο βαθμό που φαίνεται στο χάρτη 2.

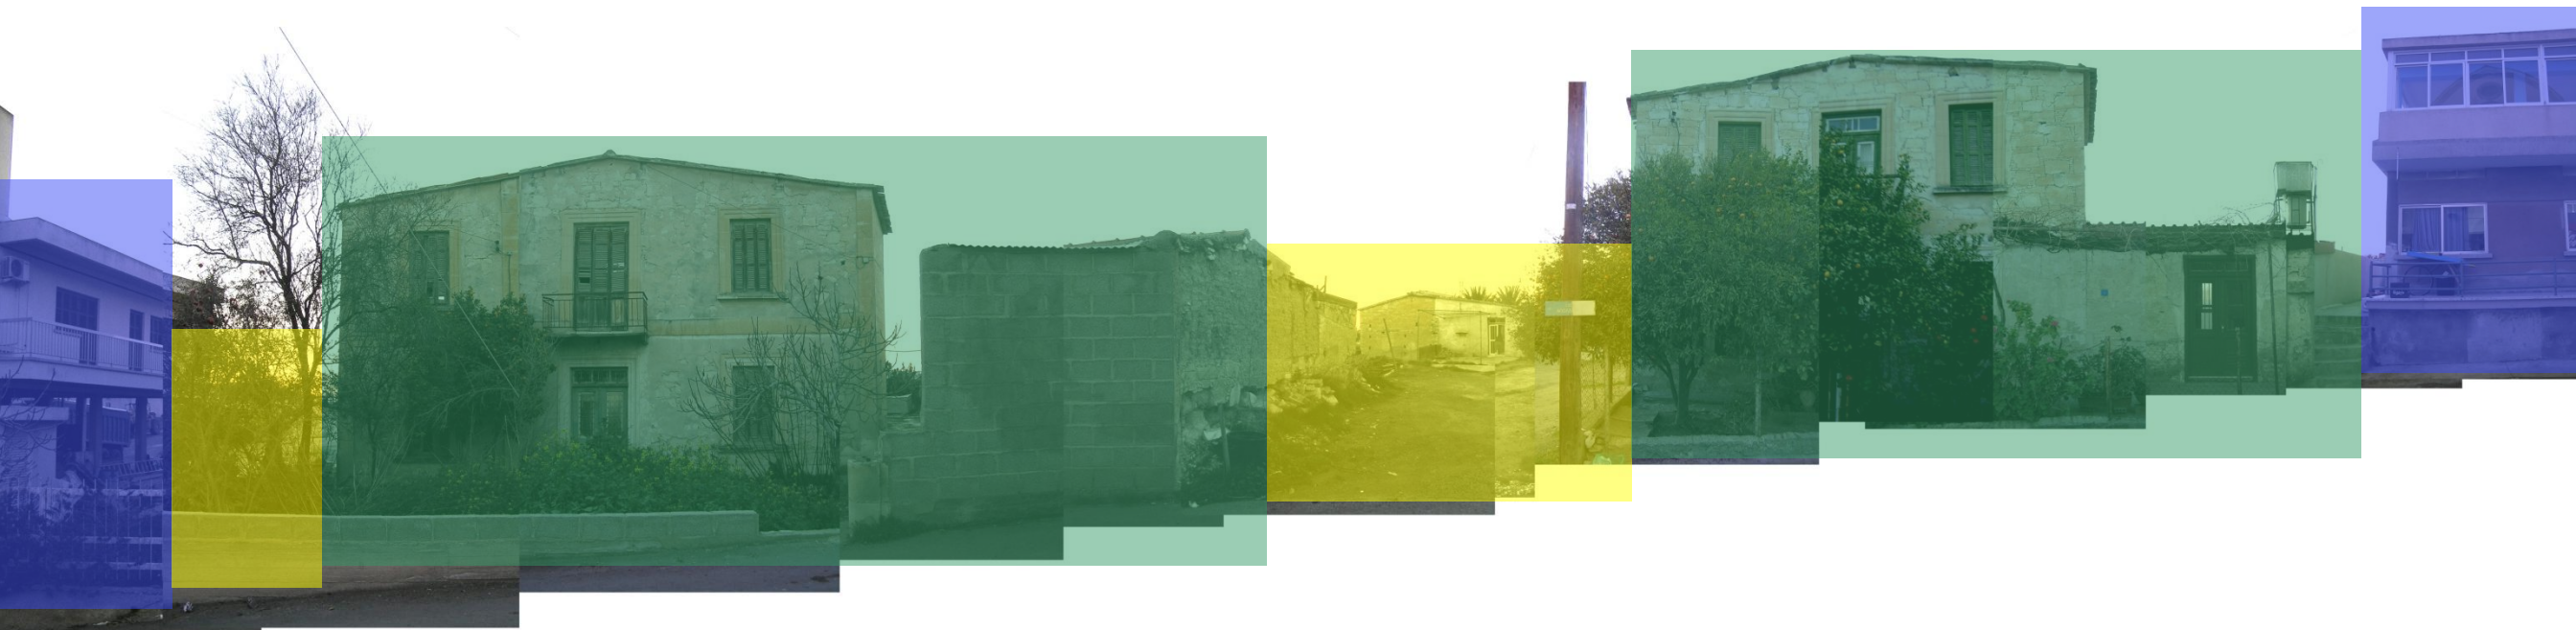
Η αλλοίωση της συνοχής του παραδοσιακού οικισμού είναι έντονη, όπως φαίνεται πιο κάτω μέσα από μια χαρακτηριστική όψη δρόμου στον παραδοσιακό πυρήνα του χωριού σήμερα.

Η εναλλαγή του παραδοσιακού στοιχείου με το σύγχρονο.

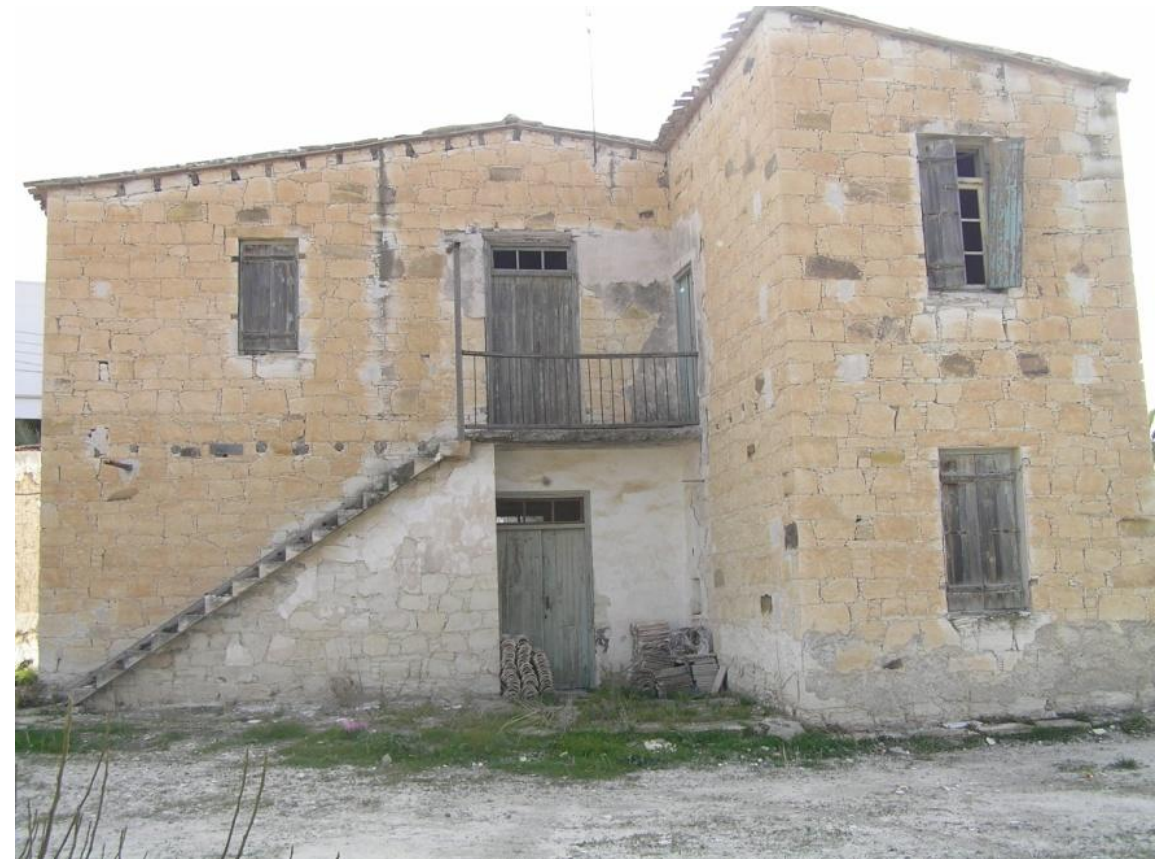
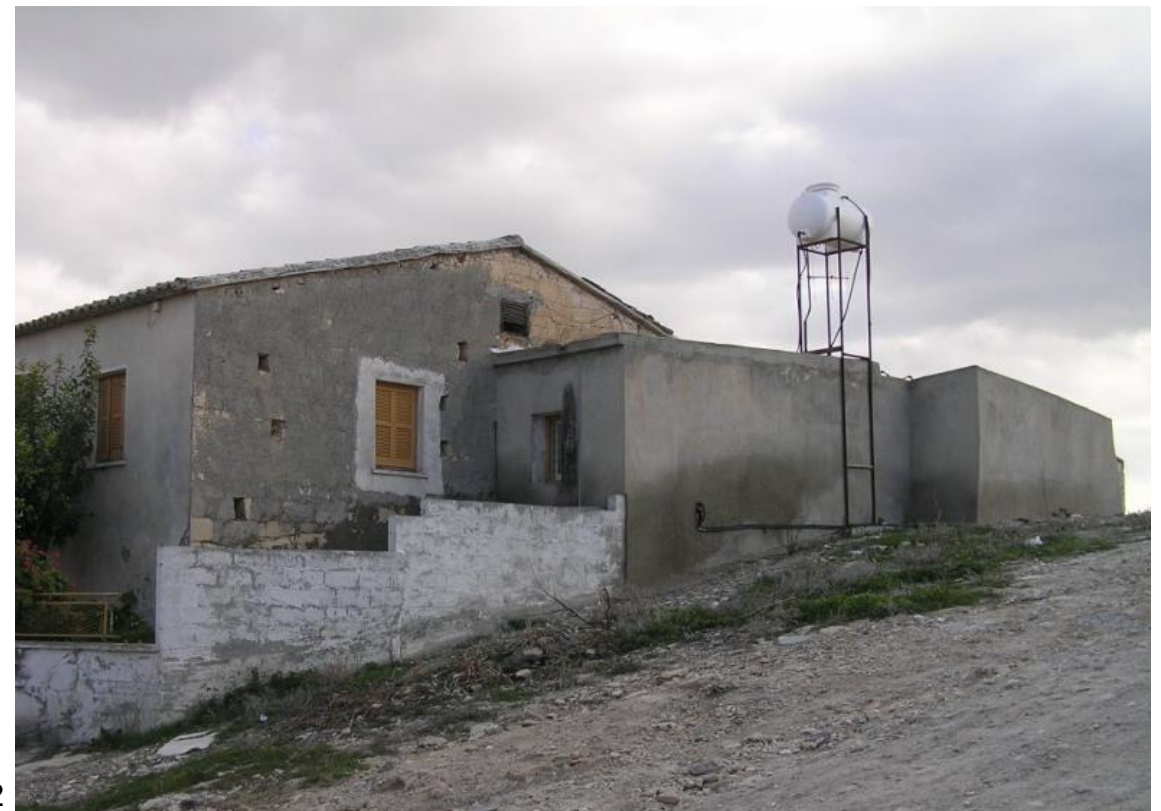
Η χρήση τσιμεντοκονιάματος και ασβεστοκονιάματος για «επιδιόρθωση» της πέτρινης τοιχοποιίας παρατηρείται στις περισσότερες παραδοσιακές οικίες που απέμειναν στον πυρήνα των Λυμπιών.

Η ευρεία χρήση τσιμέντου, είτε για επιδιορθώσεις<sup>1</sup> είτε για επίχριση μεγάλων επιφανειών πέτρινης τοιχοποιίας,<sup>2</sup> υποβαθμίζει τον παραδοσιακό χαρακτήρα του οικισμού.

Επίσης, η χρήση του τσιμέντου για τέτοιες επιδιορθώσεις δε συνίσταται, γιατί το τσιμέντο δεν παρουσιάζει ικανοποιητική συμπεριφορά με πορώδη υλικά, όπως είναι η πέτρα.

«Χολιάσματα» στην τοιχοποιία ή και επίχρισμα σε μέρος της.

Ζώνη επιχρίσματος στο κάτω μέρος της πέτρινης τοιχοποιίας (εικ.1), εφαρμόζεται ευρέως, για αποφυγή της εμφάνισης της ανερχόμενης υγρασίας στο κατώτερο μέρος της τοιχοποιίας.

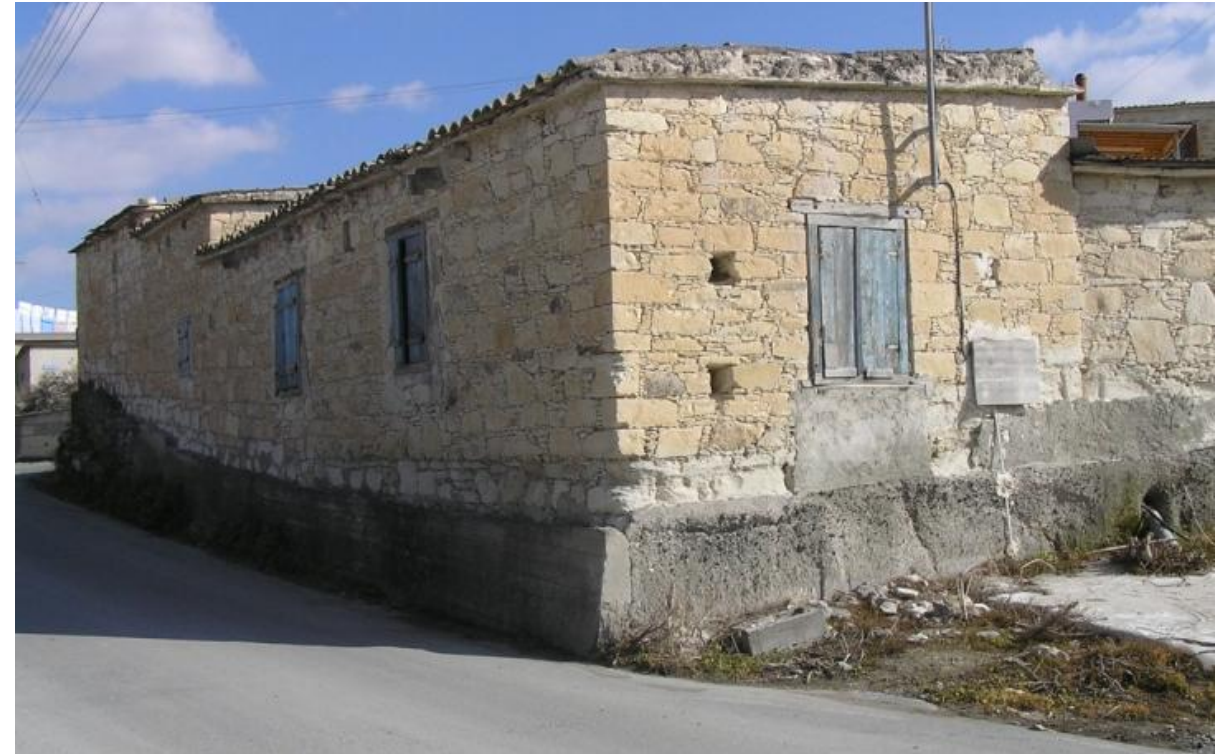
2

Το παραδοσιακό στοιχείο επικαλύπτεται από ο σύγχρονο. Τα παραδοσιακά μονοπάτια έχουν χάσει την υφή τους, αφού αντικαταστάθηκαν με ασφαλτόστρωση (εικ.2).

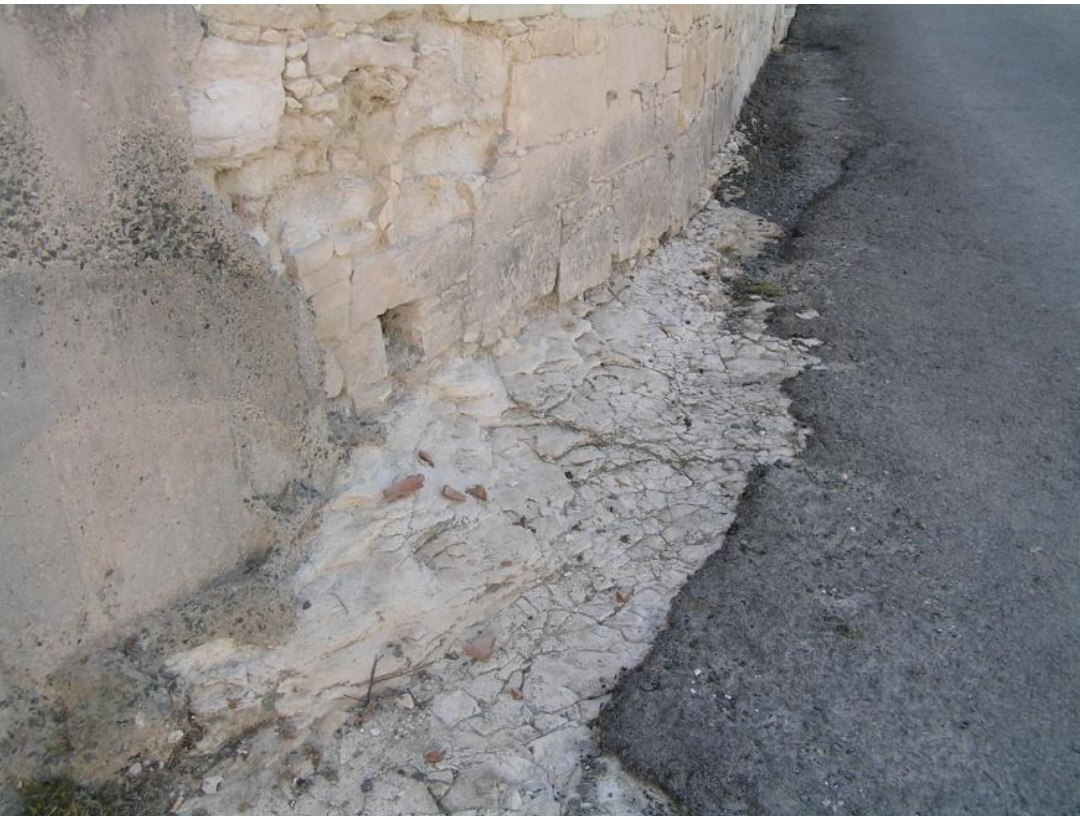
3

Σε μια άλλη περίπτωση, η επένδυση της πέτρας μπορεί να χαρακτηριστεί ατυχής (εικ.3).

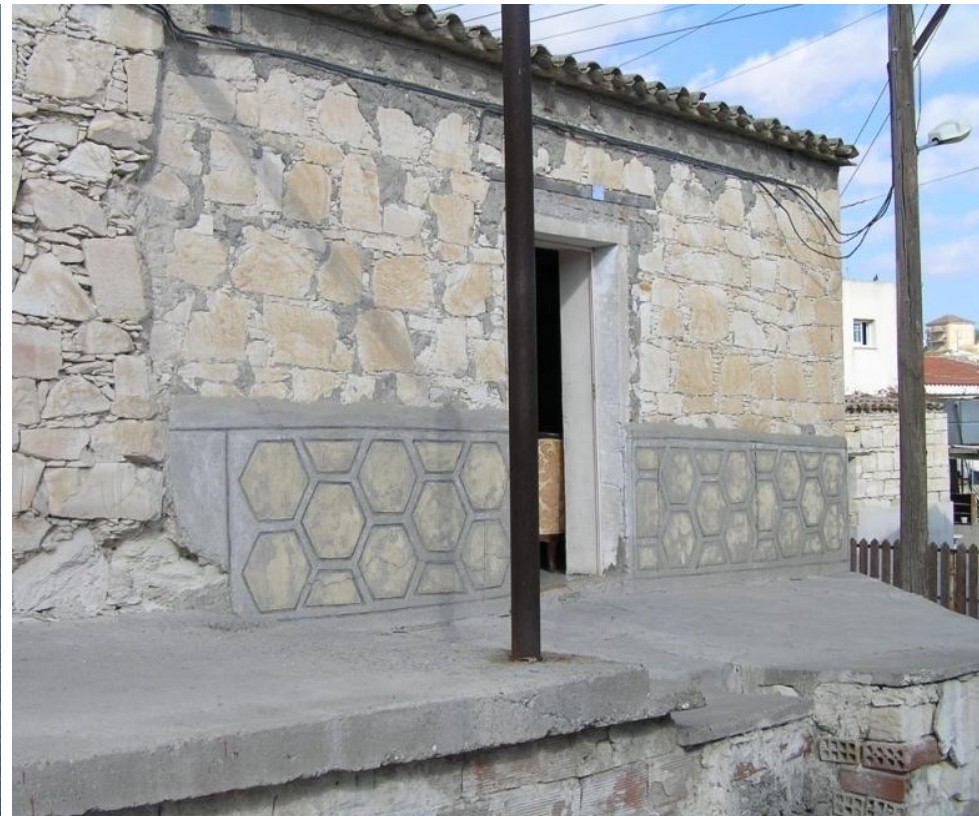
4

Επενδύσεις προσόψεων σε νέες οικοδομές (εικ.4) μιμούνται την παραδοσιακή πέτρα, αποσκοπώντας ίσως στη δημιουργία «ομοιογένειας» με τα γύρω παραδοσιακά κτίρια.

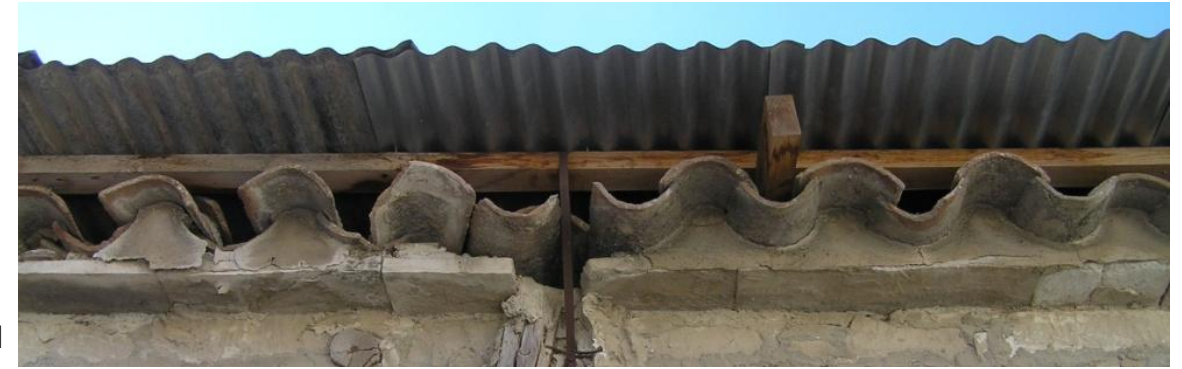
1

Σε αρκετές περιπτώσεις τα κεραμίδια έχουν αντικατασταθεί με τσίγκους (εικ.1) ή τραπεζοειδή λαμαρίνα. (εικ.2)

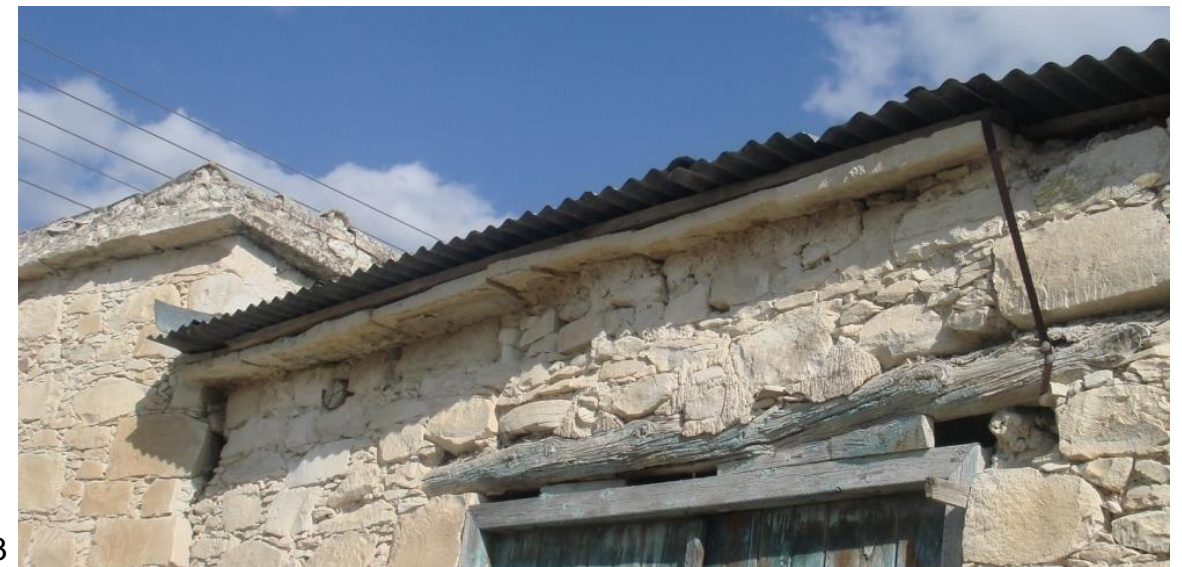
3

Άλλες φορές, οι πλάκες του κροτώματος διατηρούνται σε ορισμένα σημεία. (εικ. 3)

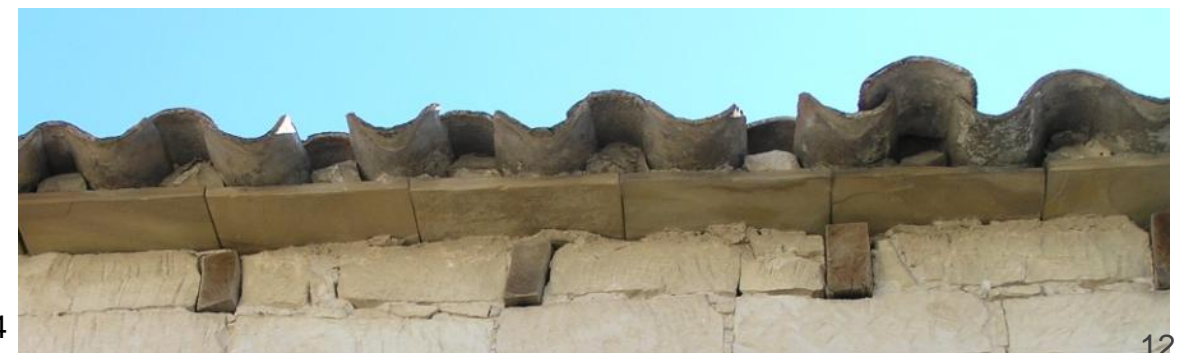
4

Υπάρχουν όμως και περιπτώσεις όπου ο παραδοσιακός χαρακτήρας διατηρείται, με συντήρηση και διατήρηση των παλαιών παραδοσιακών στοιχείων. (εικ. 4)

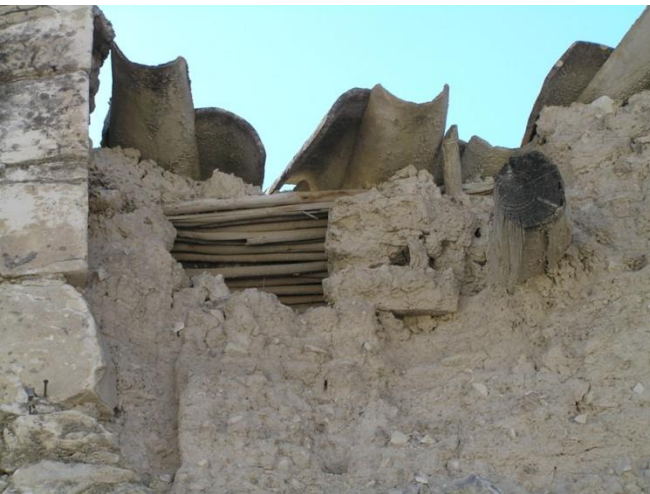
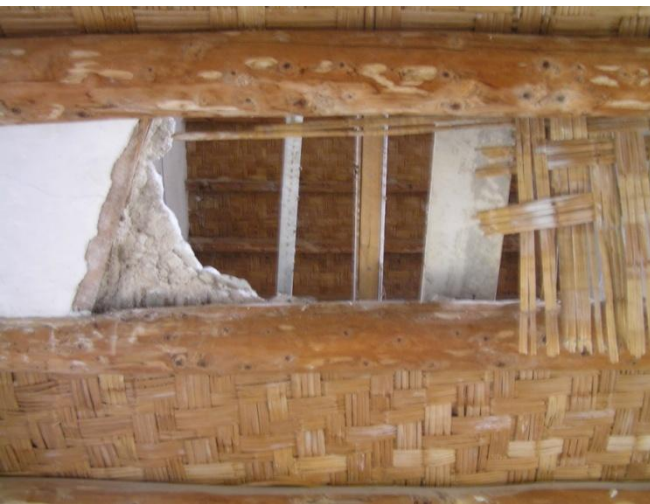
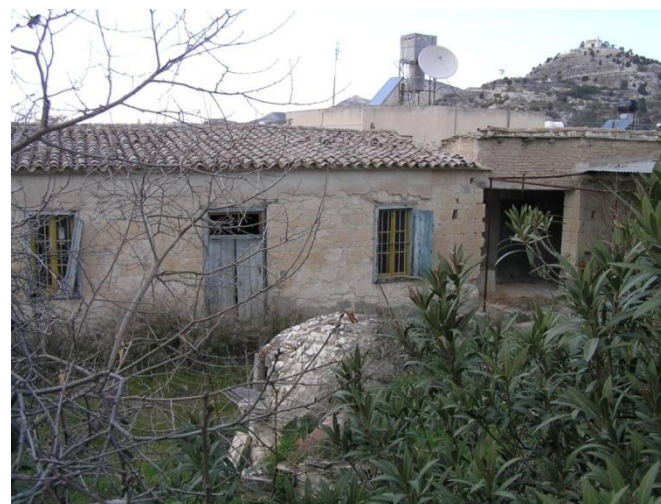
Σημάδια εγκατάλειψης υπάρχουν και στο εξωτερικό, αλλά και στο εσωτερικό των οικοδομών. (εικ. 5-8)

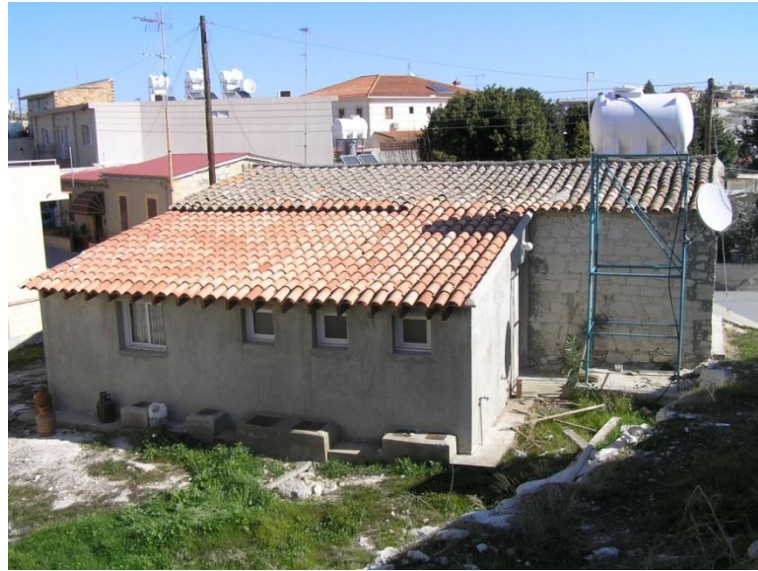
1

Παρατηρούνται προσθήκες όγκων από σύγχρονα υλικά, όπως σκυρόδεμα, (εικ. 1,2) τσιμεντότουβλα (εικ.3) και τούβλα (τα οποία μένουν αρκετές φορές ανεπίχριστα, εικ. 6) καθώς και αντικαταστάσεις παλαιών θύρων και παραθύρων με σύγχρονα μεταλλικά. (εικ. 7)

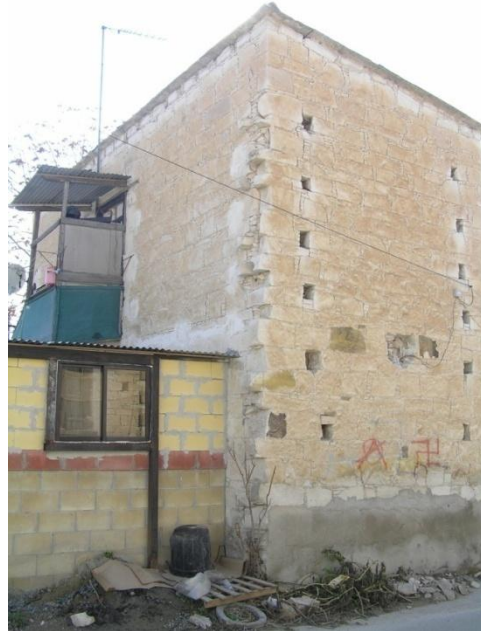
3

Πολλές φορές, εκτός από τη σύστασή τους, οι χρωματισμοί των νέων υλικών δεν ταιριάζουν με τους παραδοσιακούς και γενικά φαντάζουν ξένοι ως προς το παραδοσιακό αρχιτεκτονικό περιβάλλον. (εικ. 3,6)

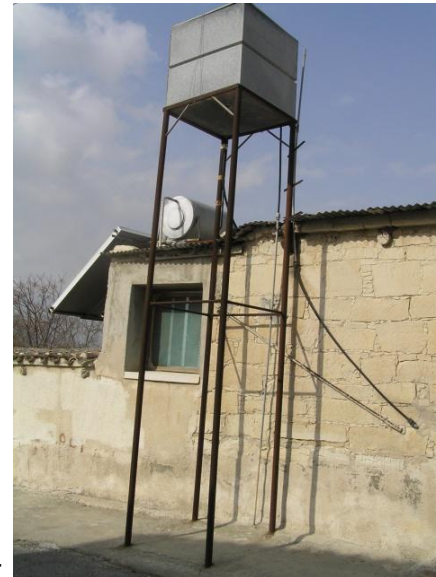
4

Στοιχεία που ανταποκρίνονται στις σύγχρονες ανάγκες, όπως ντεπόζιτα νερού, διακόπτουν παραδοσιακές όψεις. (εικ. 4)

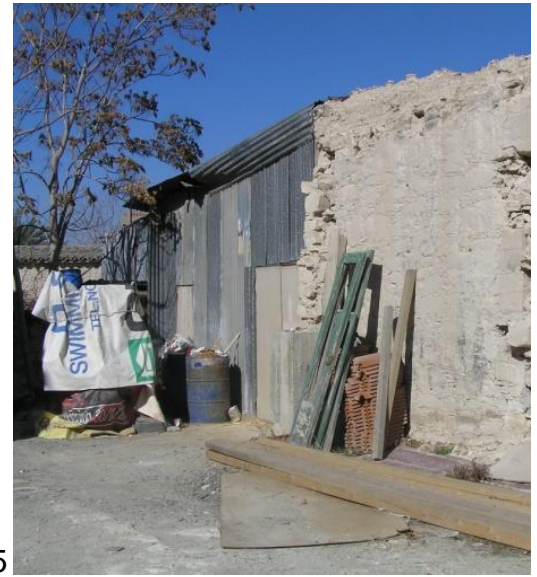
5

Ευτελείς κατασκευές από διάφορα ξύλα ή τσίγκους, για κάλυψη άμεσων ή εφήμερων αναγκών, εμφανίζονται στο χωριό. Η προχειρότητα αυτή δεν αναδεικνύει τον παραδοσιακό χαρακτήρα του. (εικ. 5)

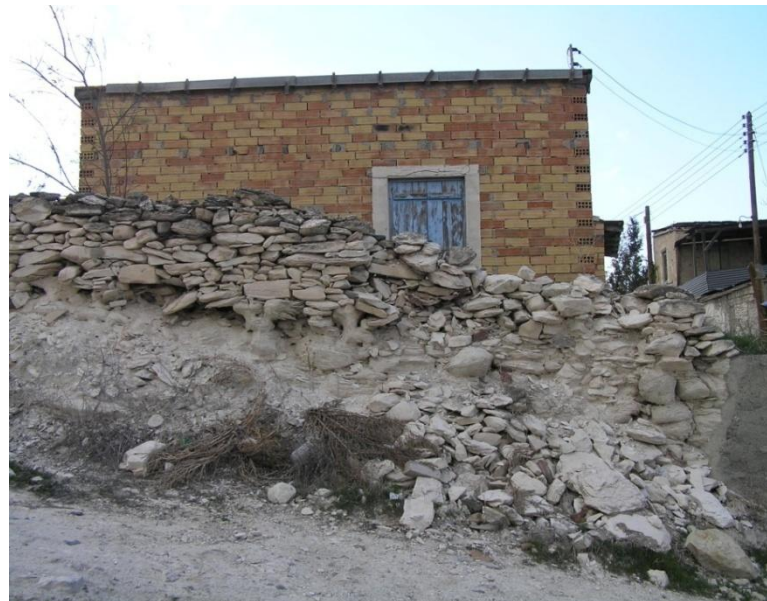
6

Κάποτε, παραδοσιακά κουφώματα επαναχρησιμοποιούνται σε νεότερες κατασκευές. (εικ.6)

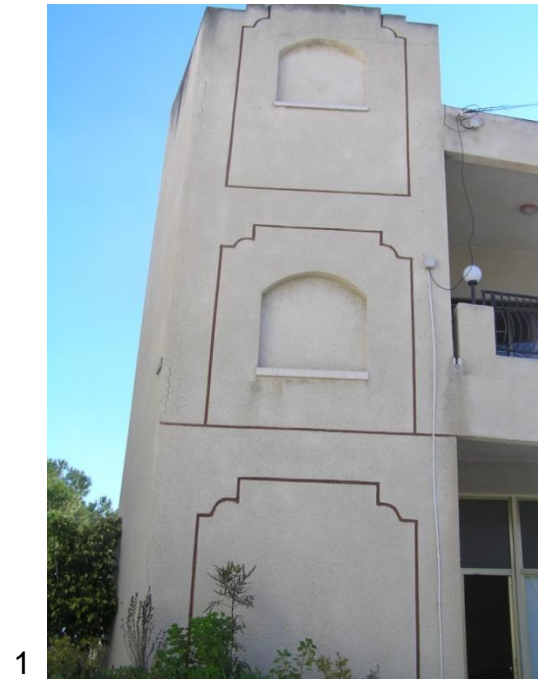
1

Εκτός από τις παραδοσιακά κτίσματα στον παραδοσιακό πυρήνα εμφανίζονται και **σύγχρονες οικοδομές**, οι οποίες έχουν ανεγερθεί σε τεμάχια όπου παλαιότερα υπήρχαν παραδοσιακές. Οι τύποι τους και γενικά η μορφή τους δεν συνάδει με τον παραδοσιακό χαρακτήρα του οικισμού. (εικ.1-3)

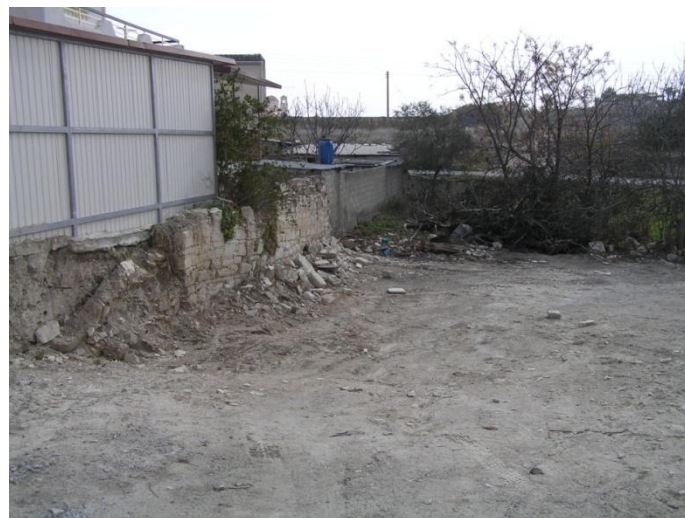
5

Η δημιουργία κενών τεμαχίων στη θέση παραδοσιακών (ίσως και αξιόλογων) οικοδομών παρατηρείται πολύ έντονα στον οικισμό. (εικ.5)

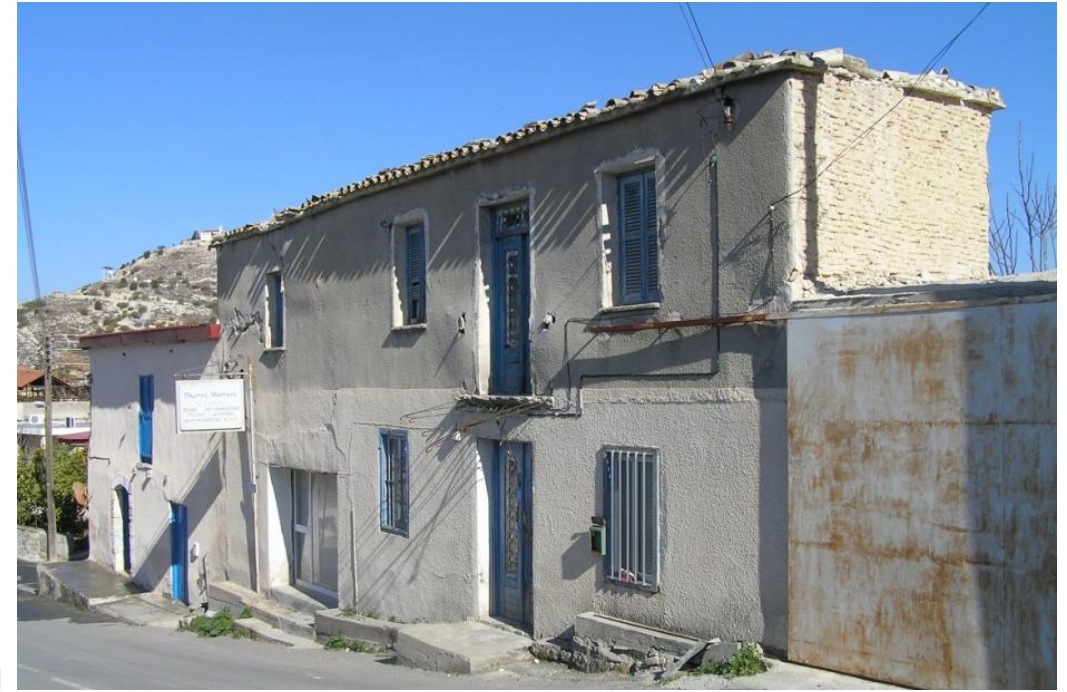
1

Λευκά επιχρίσματα, ασβεστοκονιάματα, που καλύπτουν το πλινθάρι, (εικ.1) του προσφέρουν προστασία από τις καιρικές συνθήκες.

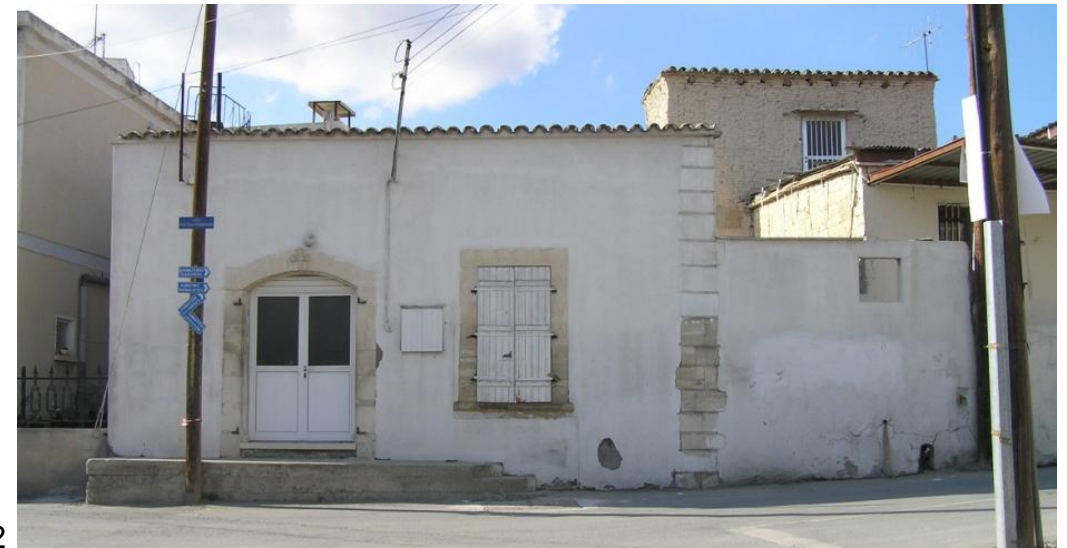
2

Επιχρίσματα που επικαλύπτουν λίθινες τοιχοποιίες ανανεώνονται, για να δίνεται έμφαση στις πελεκητές πέτρες των περιθυρωμάτων και των γωνιόλιθων. (εικ.2) Κακή συντήρηση θεωρείται η επίχριση παραδοσιακών τοίχων με σπριτς.

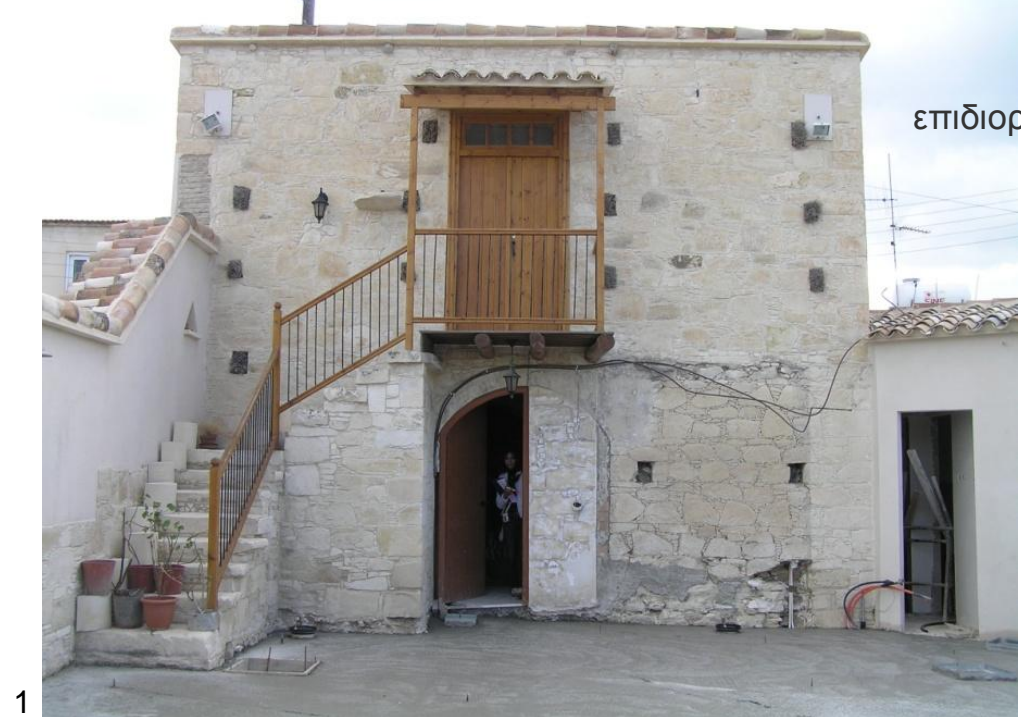
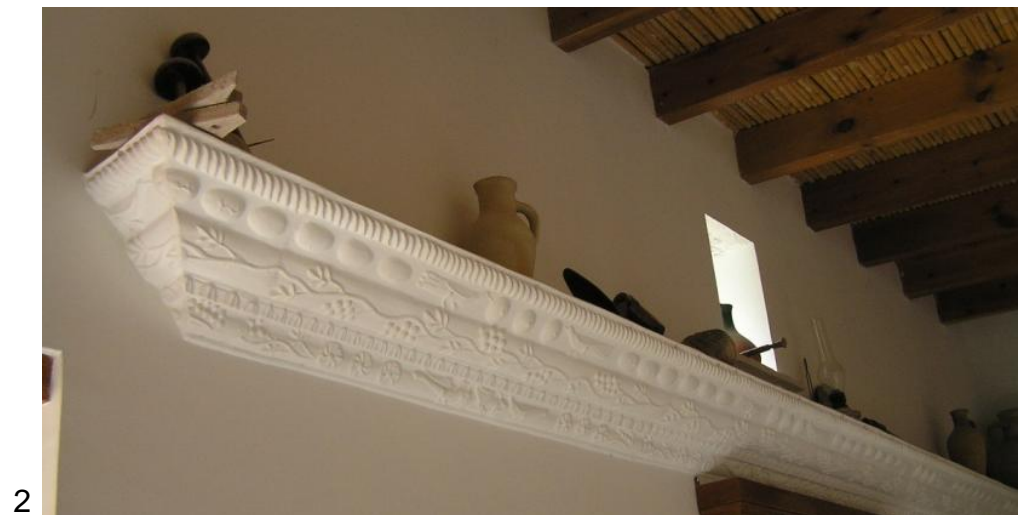
Παραδοσιακή οικοδομή στη διαδικασία συντήρησης - αποκατάστασης. Παρατηρείται η **διατήρηση** ορισμένων **χαρακτηριστικών** της **παραδοσιακής οικίας**, όπως είναι η σουβάντζα και η τσιμινιά. Το νέο δώμα μιμείται το παλιό με μορίνες και καλάμια. Η θύρα με το τοξωτό υπέρθυρο (εικ.1) θα ανοικτεί πλήρως, με την αφαίρεση της τοιχοποιίας, που καλύπτει το μισό άνοιγμα και που πρόκειται για μεταγενέστερη προσθήκη, σε μια προσπάθεια αποκατάστασης του πιο παλιού και πιο «γνήσιου» κουφώματος, και συνεπώς της σχέσης του εσωτερικού χώρου με την αυλή.

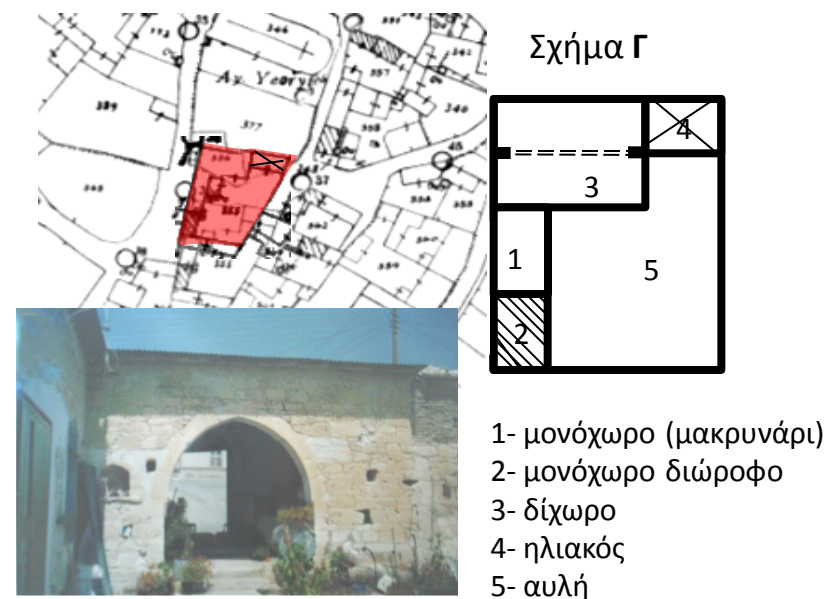
Πιο συχνός τύπος κτίσματος που συναντάται στον οικισμό είναι το **πλατυμέτωπο μακρυνάρι**.
