## A. Η σύσταση και η δομή του οικισμού (πολεοδομική ανάπτυξη- Οργάνωση)

## Β. Είδος και Βαθμός Αλλοίωσης του πυρήνα και του αρχιτεκτονικού χαρακτήρα των Λυμπίων.

## Είδος και Βαθμός Αλλοίωσης του πυρήνα και του αρχιτεκτονικού χαρακτήρα των Λυμπιών, μέσα από φωτογραφίες.

## Γ. Τα κτίσματα

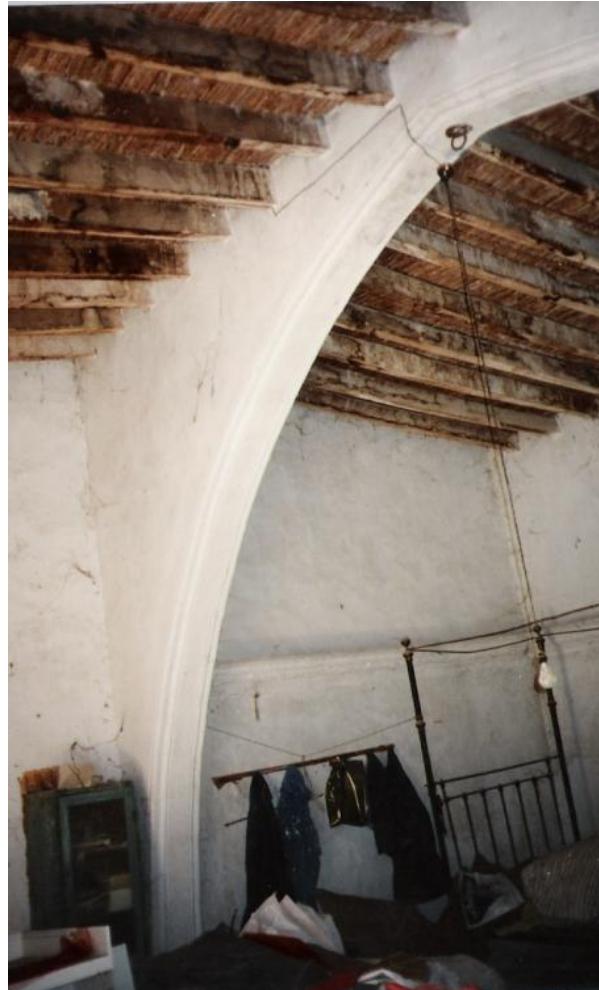
Στον οικισμό έχουν κτιστεί πολλά δίχωρα. Ορισμένα στηρίζονται με μεσοδότζιν και τα υπόλοιπα με καμάρα.

Η καμάρα (ή καμάρες) που βρίσκεται στο εσωτερικό προσδίδει μεγαλοπρέπεια και συνήθως είναι οξυκόρυφη.

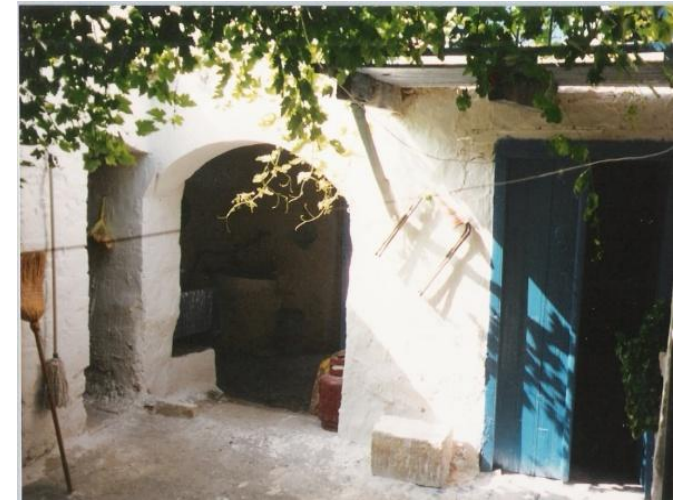
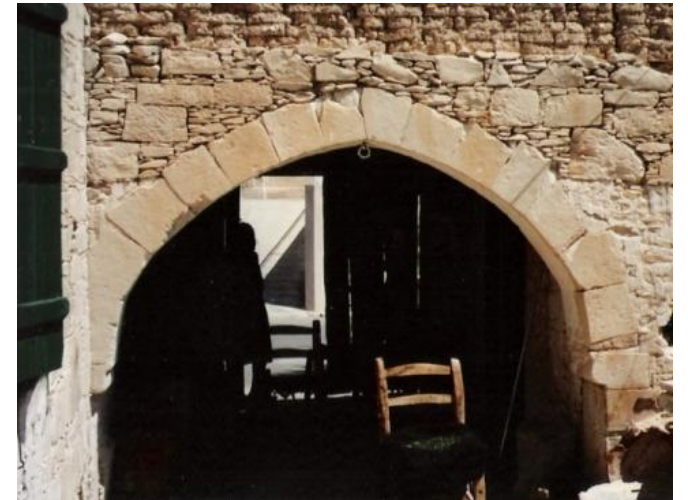
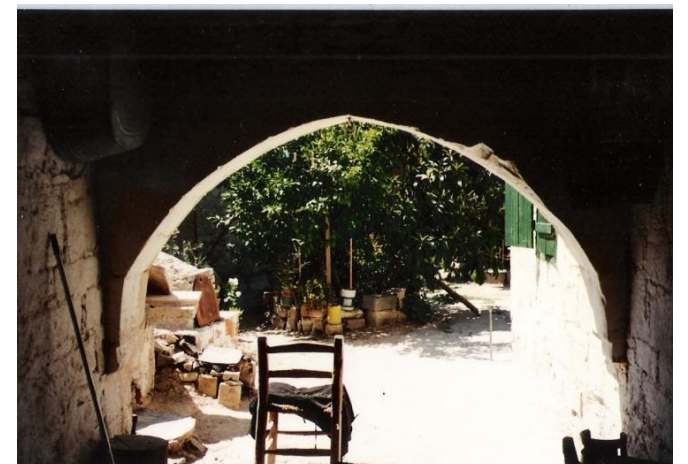
Οι ηλιακοί αποτελούν ακόμα ένα τυπολογικό στοιχείο κτισμάτων που παρατηρείται στον οικισμό. Οι περισσότεροι ηλιακοί, σαν γενική παρατήρηση, στρέφονται προς το Νότο.

Συνοδεύονται συνήθως με καμάρες, που βρίσκονται στις όψεις προς την εσωτερική αυλή. Οι ηλιακοί λειτουργούν βιοκλιματικά, βοηθώντας στο δροσισμό του εσωτερικού χώρου το καλοκαίρι και θέρμανση το χειμώνα, παθητικά.

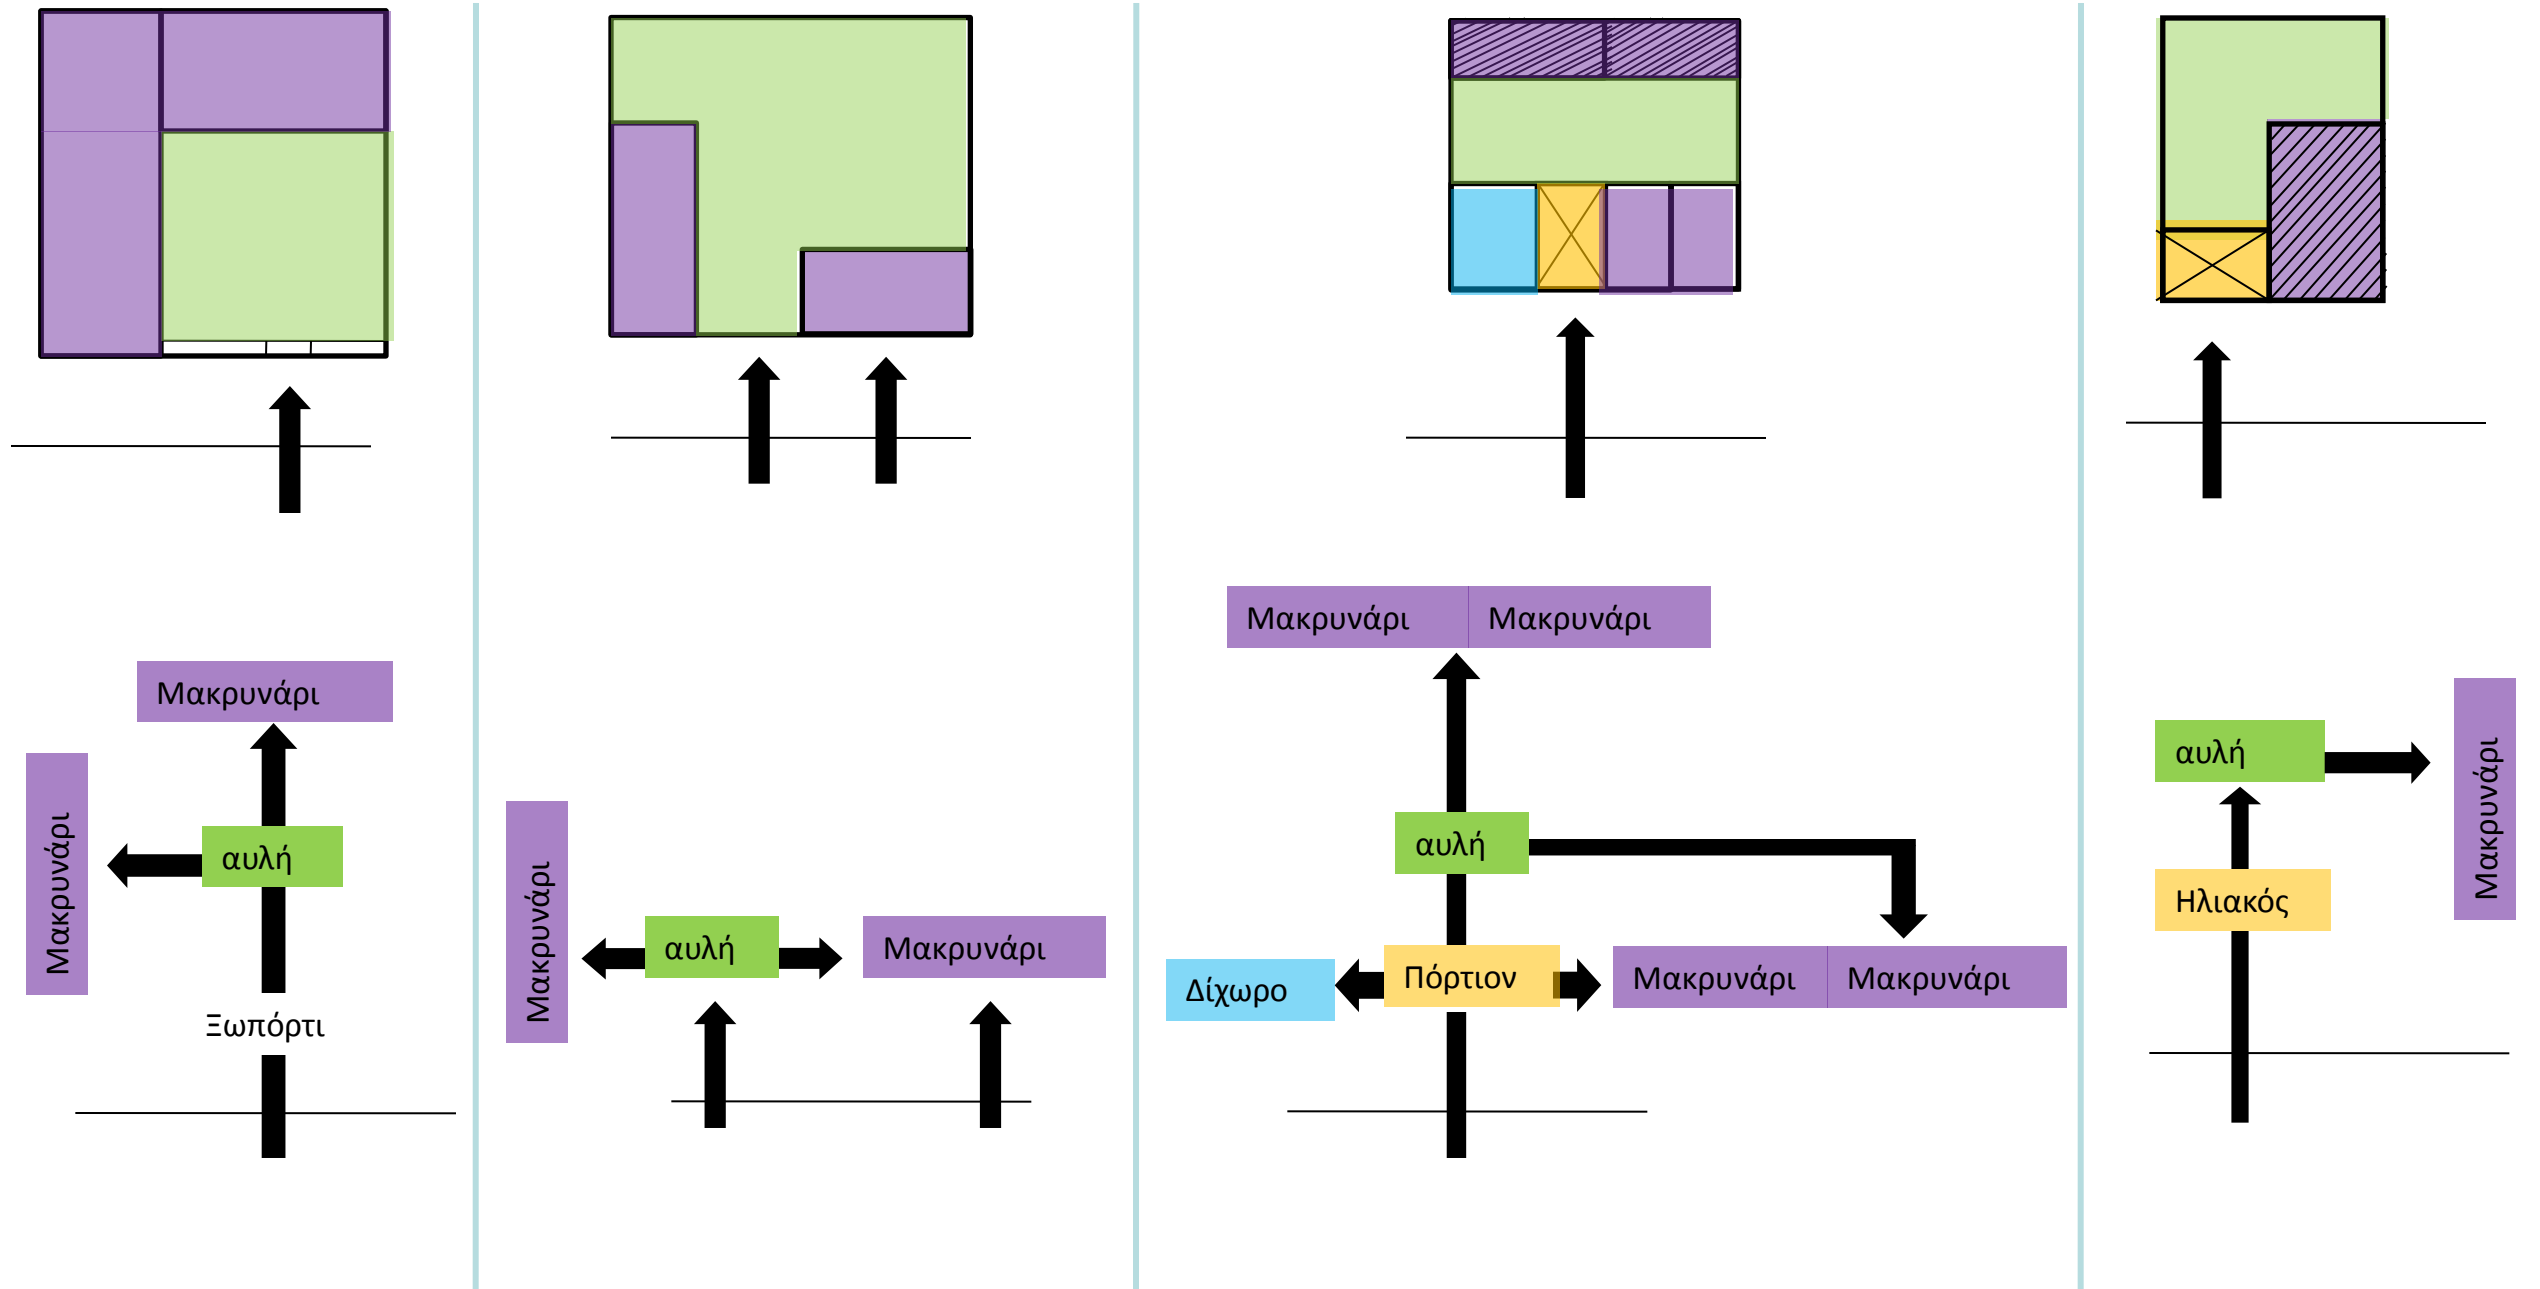
Πιο κάτω φαίνονται διάφορα διαγράμματα που αφορούν τη διάρθρωση που συναντήθηκε σε οικίες των Λυμπιών.

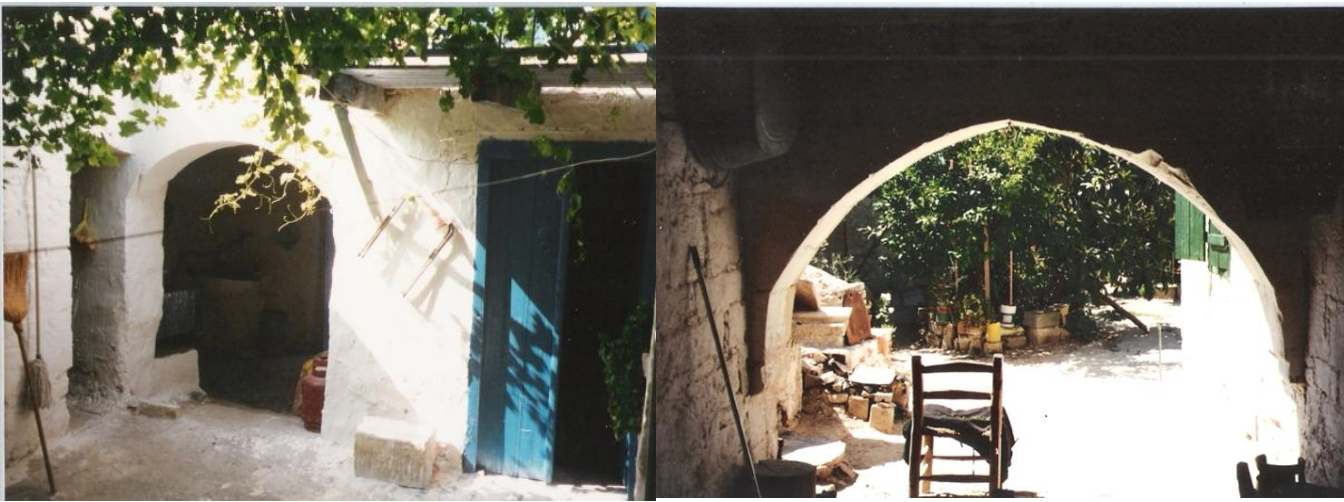
Η καμάρα στο χωριό εμφανίζεται συνήθως στην πίσω όψη των οικιών και στο εσωτερικό και σπάνια στις εξωτερικές όψεις.

Υπάρχουν περισσότερες οξυκόρυφες παρά μονομούρελλες και στο εσωτερικό του σπιτιού συνήθως βρίσκονται στα δίκωρα στη θέση της νευκάς, ενώ στο εξωτερικό, στη πρόσοψη των ηλιακών.

Μονομούρελλη.

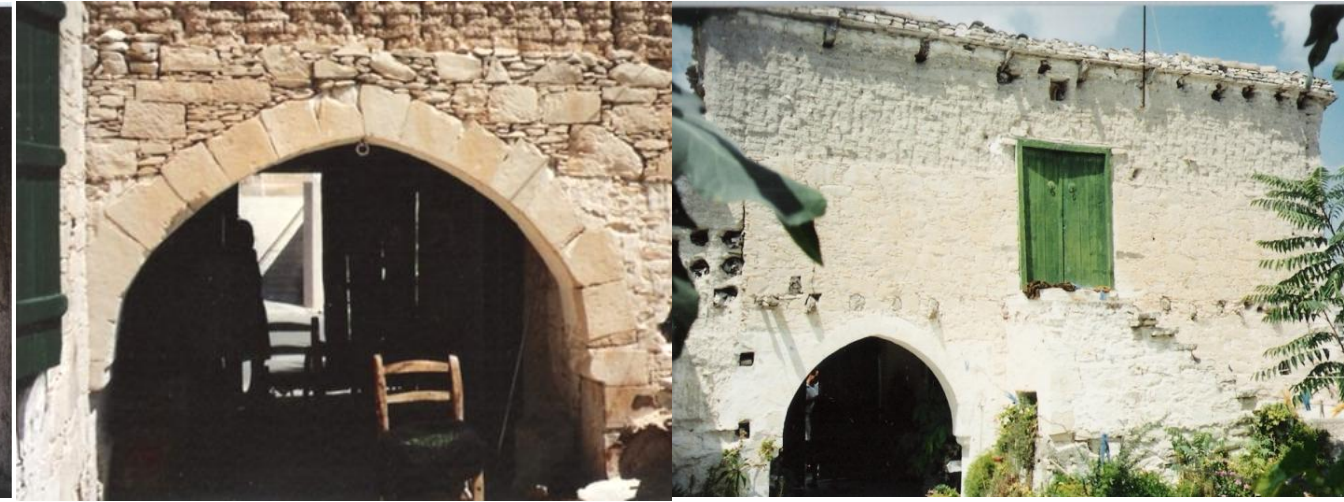
Οξυκόρυφη- Διπλομούρελλη

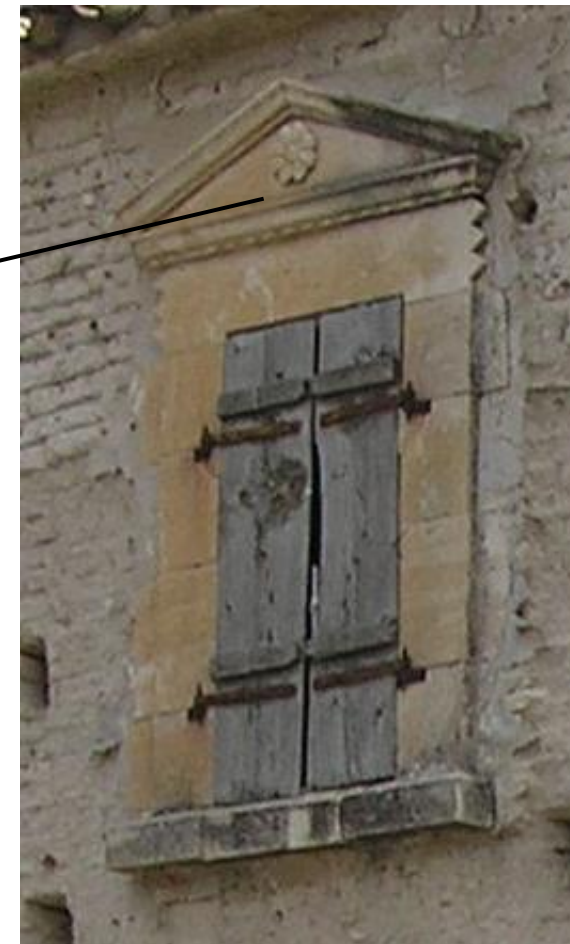
Τέσσερεις κύριοι τύποι παραθύρων που παρατηρήθηκαν είναι τα **σανιδωτά** (εικ. 1, 2), τα **παρμακωτά** (εικ. 3), τα **περσιδωτά** (εικ. 4) τα οποία είναι μια νεώτερη μορφή ανοίγματος, και οι **αρσέρες** (εικ. 5), τα μικρά αυτά ανοίγματα που χρησίμευαν στον εξαερισμό των οικιών.

Σε κάποια σανιδωτά, πέραν του μεταλλικού συνδέσμου υπήρχε ξύλινος οριζόντιος ζυγός (εικ. 2) ο οποίος συνέδεε τα κάθετα σανίδια μεταξύ τους.

Στα παρμακωτά, τα κάθετα παρμάκια φτάνουν μέχρι το μέσο του ύψους του ανοίγματος.

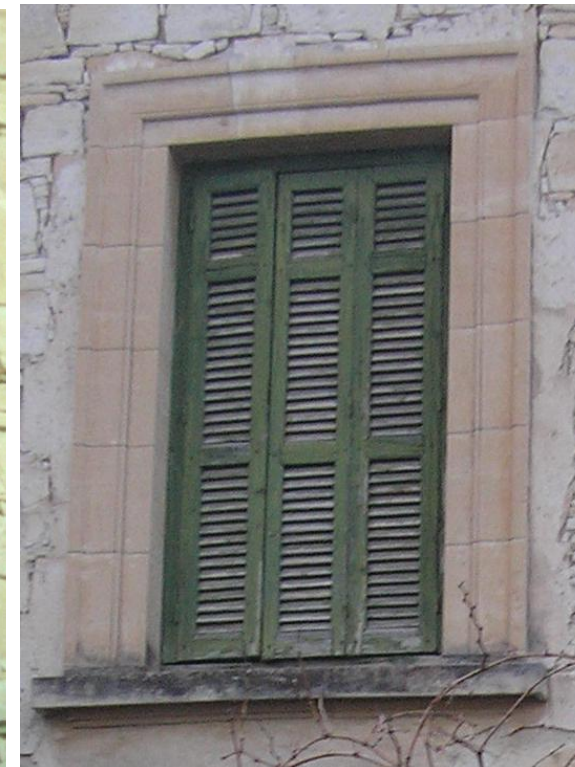
Περσιδωτά παράθυρα υπάρχουν τρίφυλλα και δίφυλλα, τα περισσότερα από αυτά ορθογώνια και σπάνια τοξωτά.

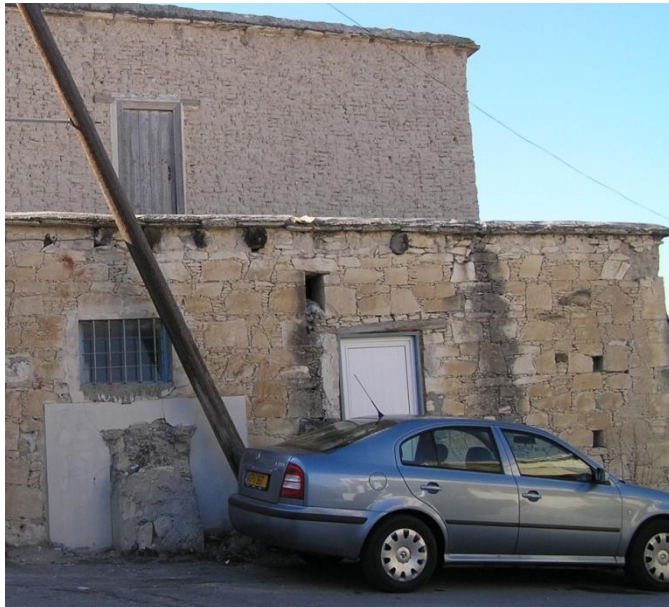
1

Η **στέγαση** του μακρυναριού γίνεται με επίπεδα δώματα (εικ. 1) με κλίση περίπου 5% ή και περισσότερο, οπότε χαρακτηρίζεται μονοκλινής (εικ.2). Η στέγαση του διώρου επιτυγχάνεται με δικλινείς στέγες, των οποίων ο άξονας είναι είτε παράλληλος (εικ.4), είτε κάθετος προς τον κύριο άξονα του διώρου (εικ.3).

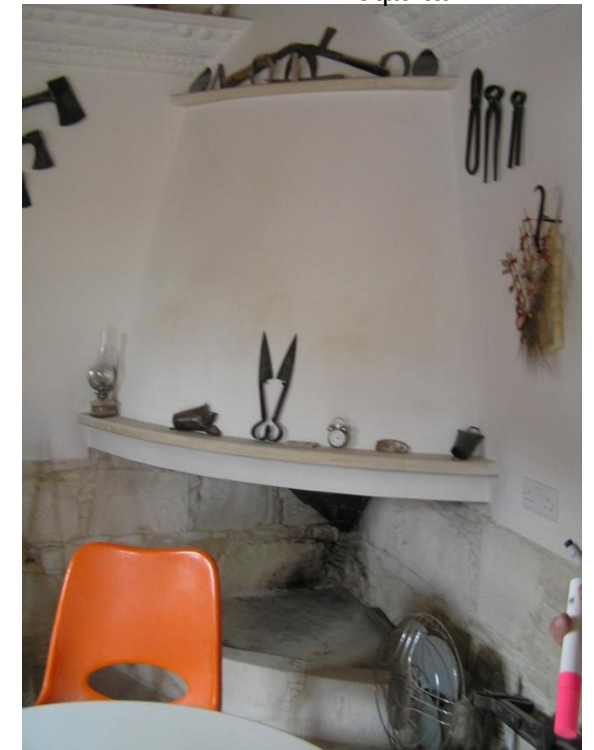
Άλλα μορφολογικά στοιχεία που εμφανίζονται στο εσωτερικό των κατοικιών είναι η **σουβάντζα**, με τα ανάγλυφα διακοσμητικά της, και η **τσιμινιά**.

Τσιμινιά

Σουβάντζα

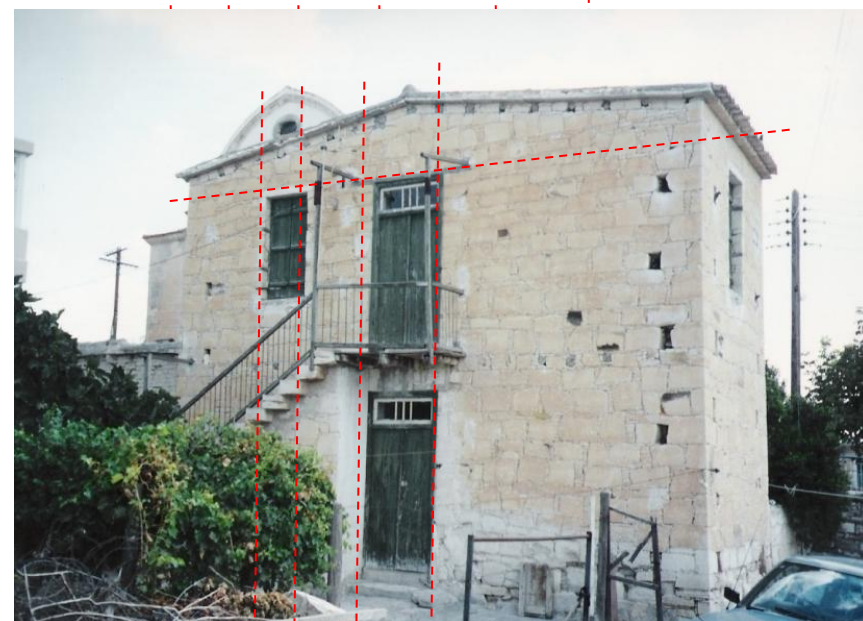
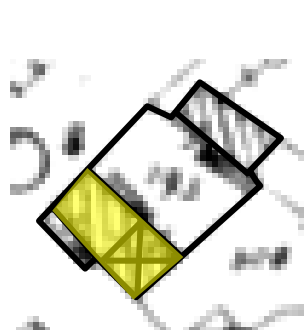
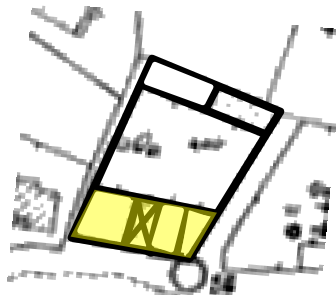
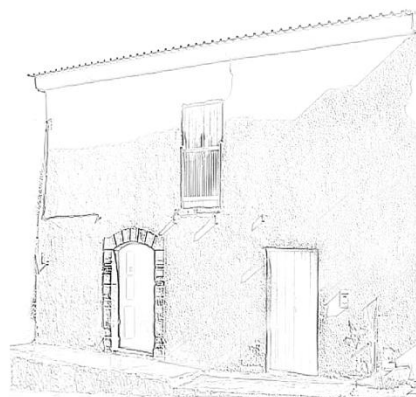
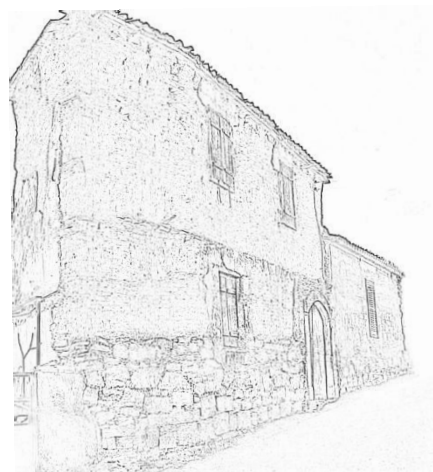
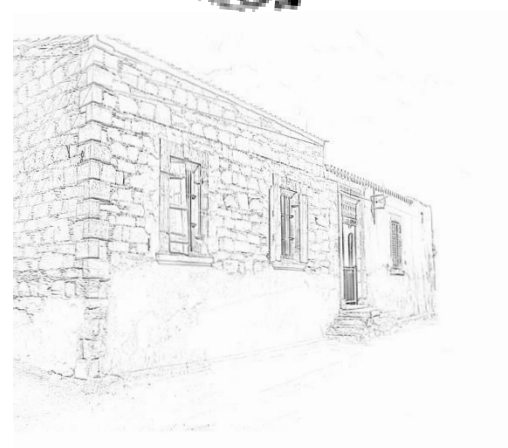
Πιο κάτω φαίνονται κάποιοι συσχετισμοί των κατόψεων που βρίσκονται στο χάρτη και των αντίστοιχων τους όψεων που συναντήσαμε και παρατηρήθηκε ότι στις πλείστες περιπτώσεις η κάτοψη ταυτίζεται με την αντίστοιχη της όψη.

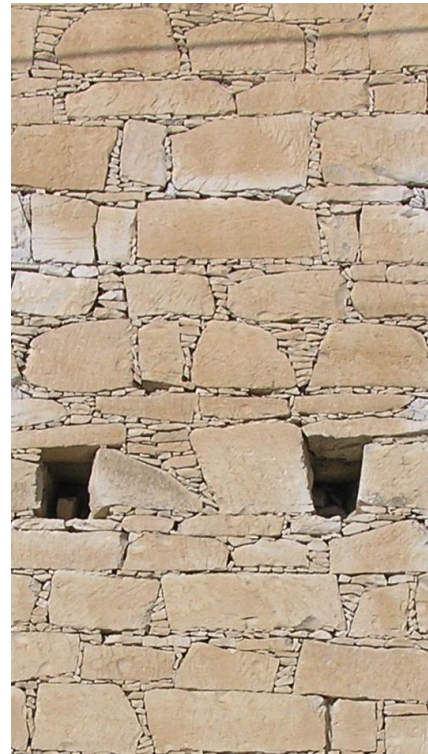
1

Οι **τοιχοποιίες** είναι κατασκευασμένες από ημιλαξετούς **λίθους της περιοχής**, κανονικού σχετικά μεγέθους και σχήματος, μικρούς και μεγάλους σε εναλλαγή, αρμολογημένους με πέτρες και χαλίκωμα στους οριζόντιους και κάθετους αρμούς, για επίτευξη οριζοντίωσης. (εικ.1)

Σε δώροφους λίθινους όγκους παρατηρούνται οπές στην επιφάνεια της τοιχοποιίας, οι **σκαλωσιότρυπες**, (εικ.1) οι οποίες έχουν σχηματιστεί λόγω του τρόπου ανέγερσης τέτοιων τοιχοποιιών, με τη χρήση ξύλινων σκαλωσιών.

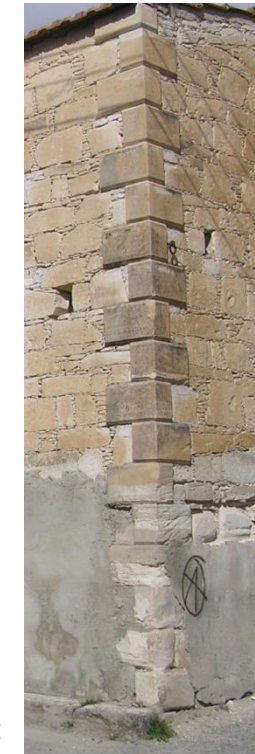
2

Σε πολλές περιπτώσεις συναντώνται και **πελεκητοί γωνιόλιθοι**. (εικ.2). Χρήση **πελεκητής πέτρας** και για τη **διαμόρφωση περιθυρωμάτων**.

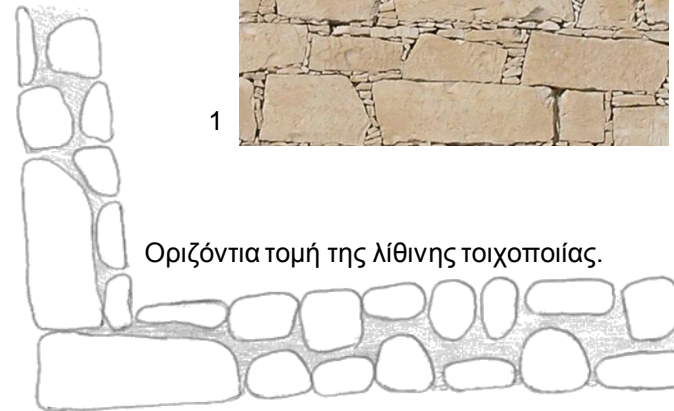
Οριζόντια τομή της λίθινης τοιχοποιίας.

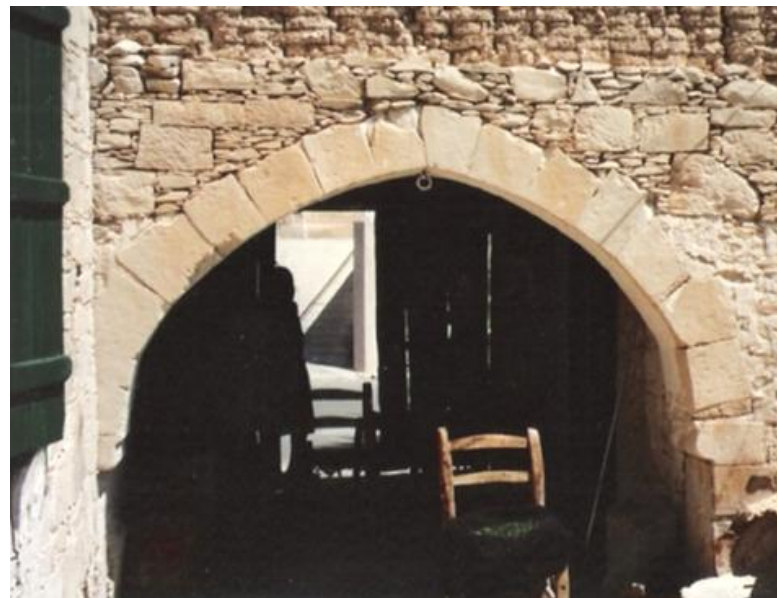
4

**Πλίνθινες τοιχοποιίες** χρησιμοποιούνται σε συνδυασμό με τις λίθινες. (εικ.4) Η λίθινη τοιχοποιία καταλαμβάνει ολόκληρο το ισόγειο, ενώ η ανωδομή είναι κατασκευασμένη με πλινθάρι.

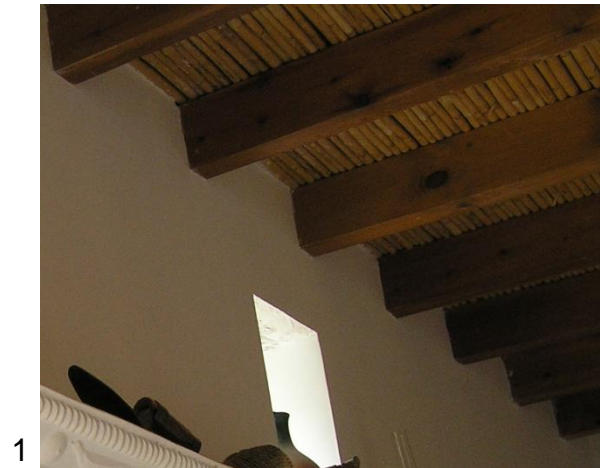
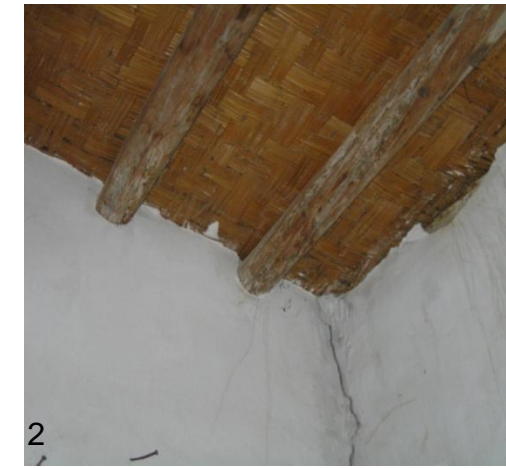
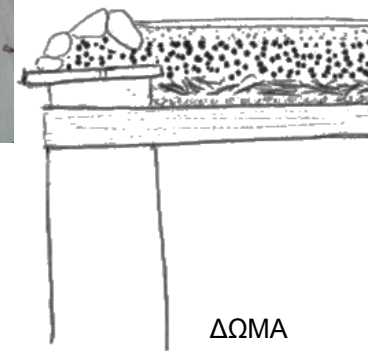
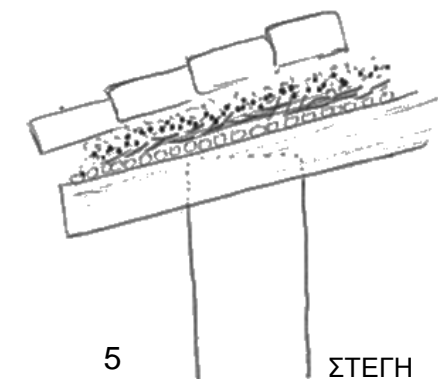
Τα βολίτζια (εικ.2) για τη στέγαση (ή οι μορίνες, εικ.1, σε πιο σύγχρονες κατασκευές) είναι τοποθετημένα κατά κανονικά διαστήματα και παράλληλα προς τις στενές πλευρές του δωματίου που στεγάζουν. Εγκάρσια προς τα βολίτζια έμπαιναν καλάμια (εικ.2) -δεμένα το ένα παράλληλα προς το άλλο- ή ψάθες (εικ.2,3) ή, πιο σπάνια, κλαδιά. Όλα αυτά είναι εμφανή από το εσωτερικό. Πάνω από αυτά τοποθετούνταν βούρλα, φρύγανα ή φύκια της θάλασσας (στρωτέρι), και έχουν το ρόλο της υγραμόνωσης και θερμομόνωσης. Τα πιο πάνω καλύπτονται από αλλεπάλληλες στρώσεις πηλού. Πάνω από τον πηλό τοποθετούνται κεραμίδια. (εικ. 5). Έπειτα, διαμορφώνεται το κροδώμα (όταν πρόκειται για επίπεδα δώματα) ή η απόληξη της στέγης. (εικ. 4).

Σε δωμάτια μεγαλύτερου πλάτους, δίχωρα, υπάρχει η νευκά, μια δοκός στο μήκος του δωματίου, στην οποία στηρίζονται τα βολίτζια (που είναι κάθετα προς αυτή). Η νευκά υποστηρίζεται από υποστυλώματα. Η στήριξη των βολιτζιών, αντί με νευκά, επιτυγχάνεται και με καμάρα. (εικ. 3) Η κλίση της στέγης επιτυγχάνεται με την τοποθέτηση της νευκάς σε ύψος ψηλότερο από αυτό του κροδώματος.

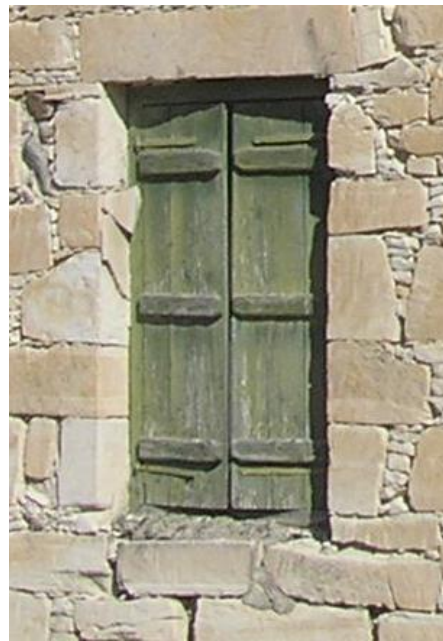
1

Οι θύρες και τα παράθυρα είναι, ως επί το πλείστο απλά σανιδωτά.<sup>1,2</sup> Αποτελούνται από **σανίδες** που συνδέονται καρφωτά μεταξύ τους με οριζόντια ξύλα, τους **ζυγούς**.

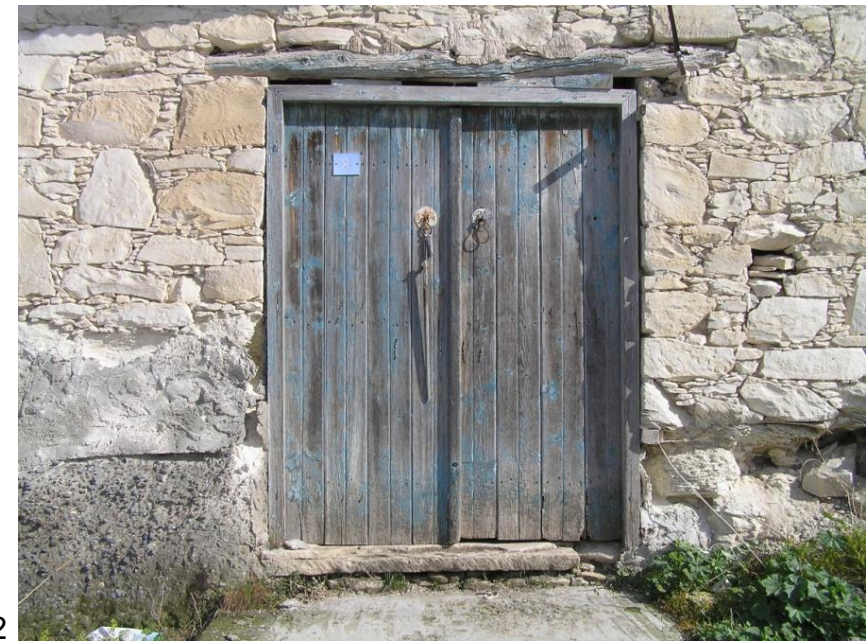
2

Χρήση του **ξύλου** παρατηρείται και σε **ανώφλια**.<sup>2</sup>

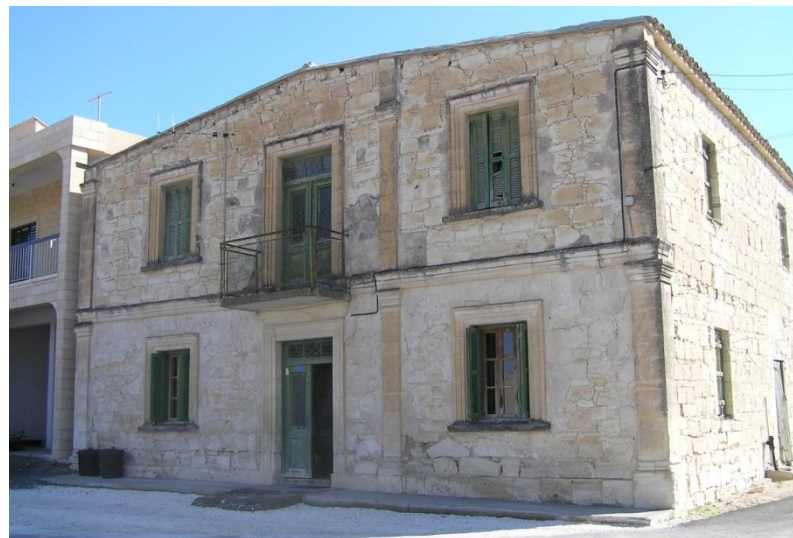
3

Η **επίχριση** των εξωτερικών τοίχων με **ασβέστη** δεν είναι διαδεδομένη. Σε περιπτώσεις όπου υπάρχουν πελεκητά περιθυρώματα παρατηρείται επίχριση των λίθινων τοιχοποιιών<sup>3</sup>, για να τονίζονται αυτά τα πιο προσεγμένα μέρη της όψης.<sup>4</sup>

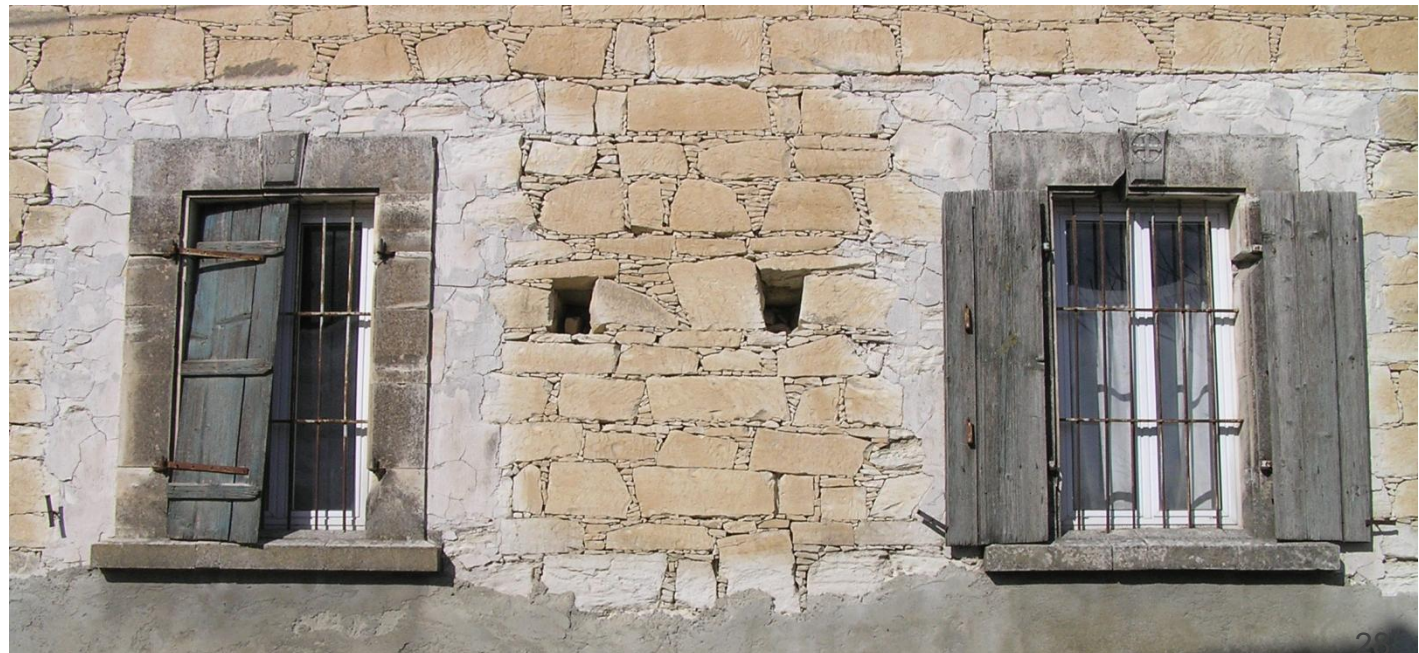
5

Επίσης, λεπτό επίχρισμα εντοπίζεται περιμετρικά ορισμένων κουφωμάτων.<sup>5</sup>

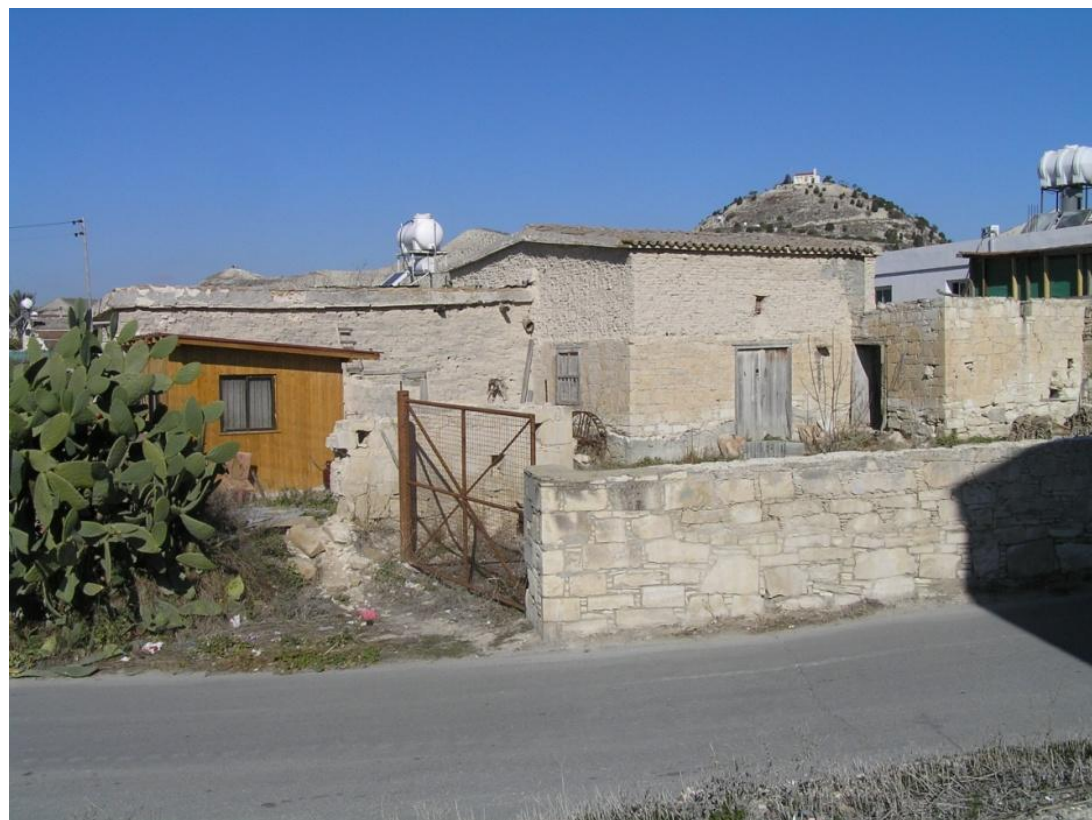
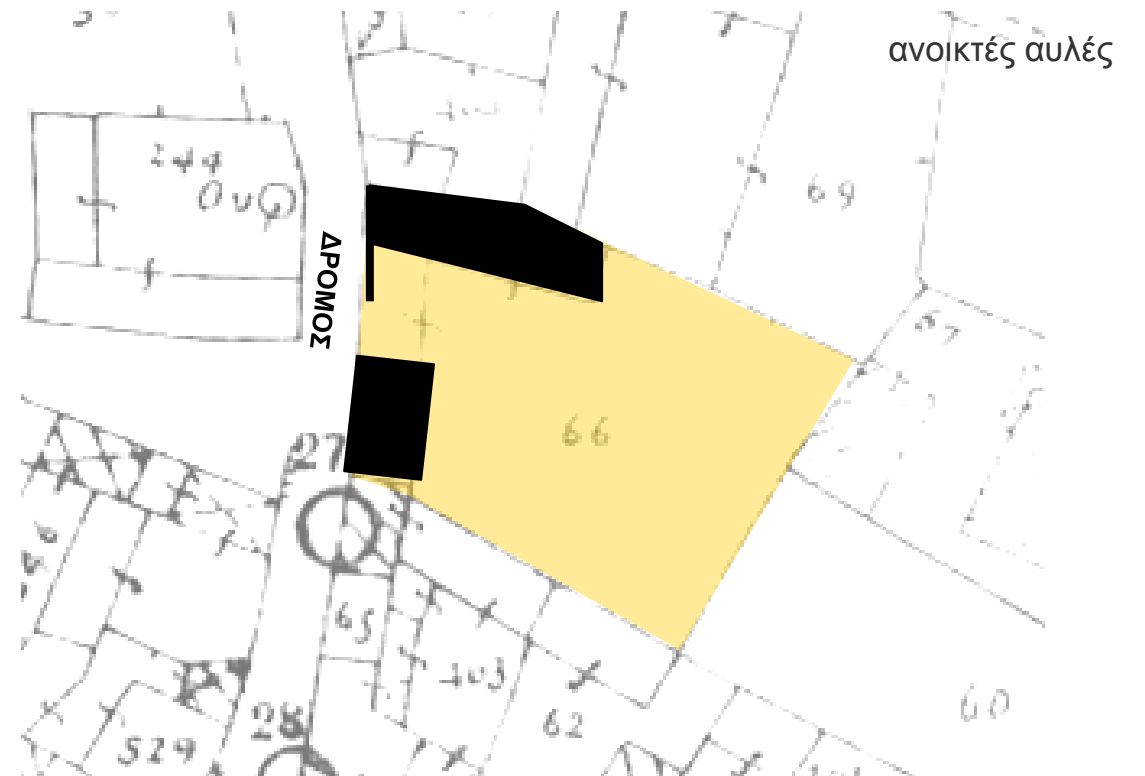
Η διάταξη των όγκων στο τεμάχιο δημιουργεί κοινό ανοικτό χώρο μεταξύ τους. Το χαμηλό περιτοιχίσμα και σε αυτή την περίπτωση επιτρέπει οπτική επαφή με το δρόμο.

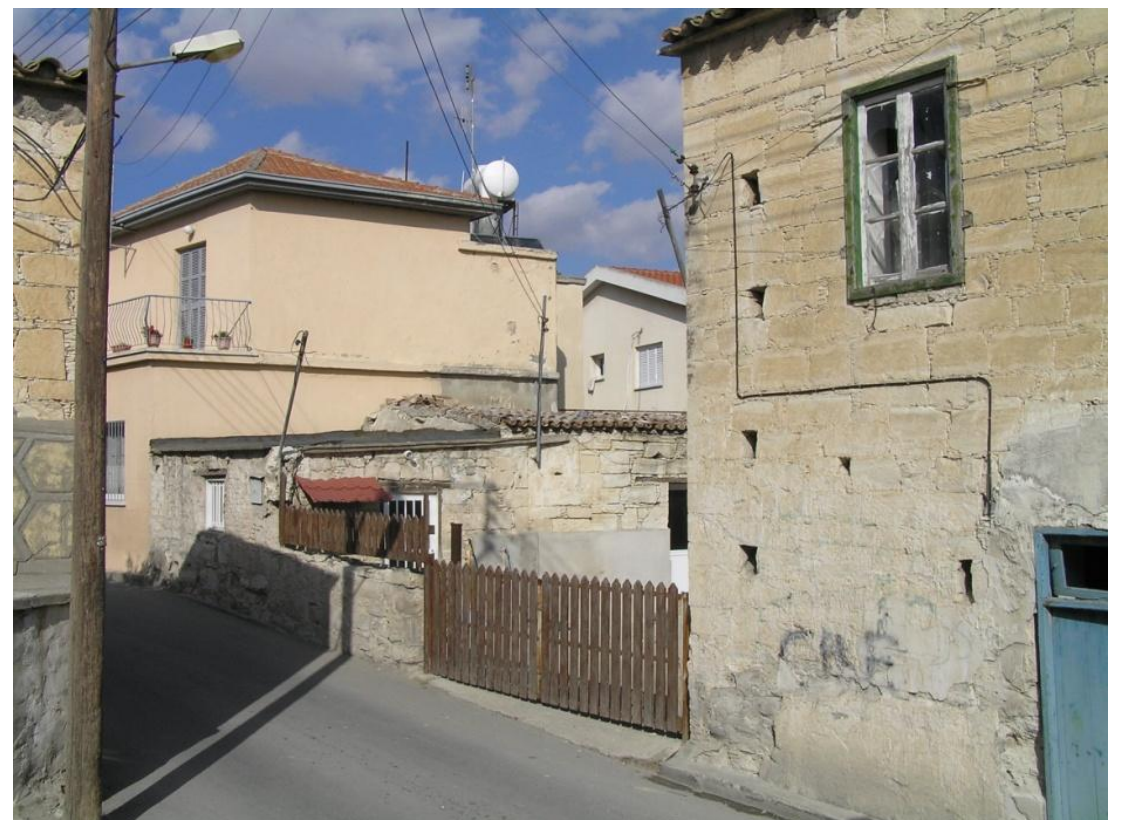
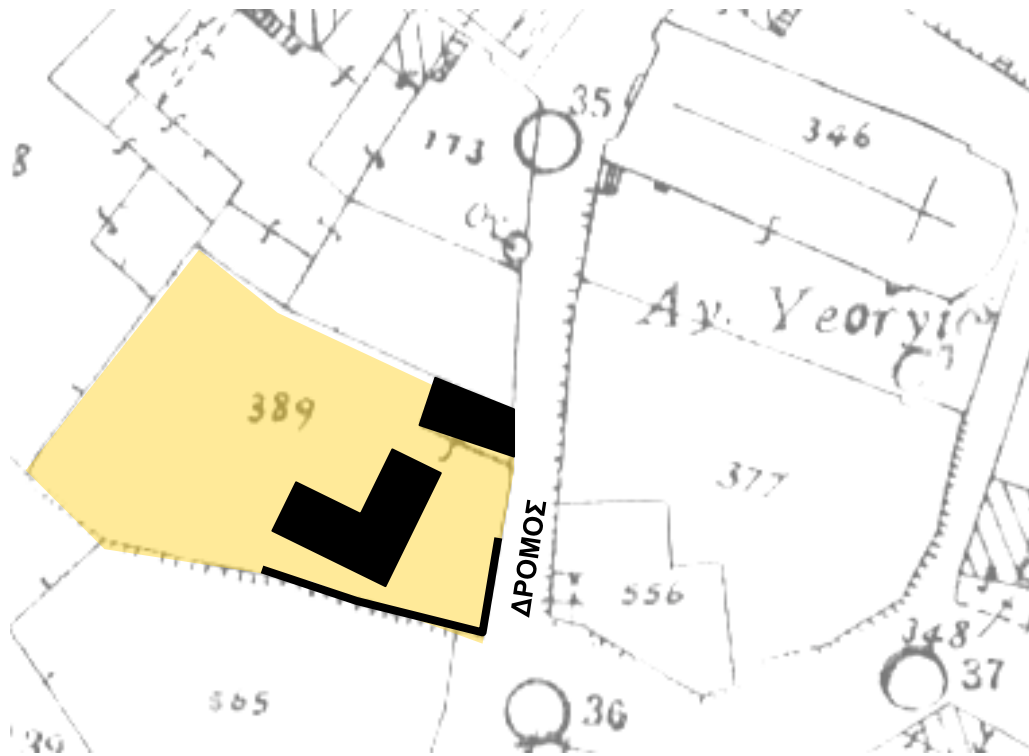
Η τοποθέτηση του διώροφου όγκου της κατοικίας και του μονώροφου βοηθητικού, δημιουργούν ανοικτό χώρο μπροστά και αυλή στο πίσω μέρος του τεμαχίου. Η μπροστά αυλή με το πολύ χαμηλό περιτοιχίσμα είναι ανοικτή προς το δρόμο, ενώ η πίσω έχει οπτική επαφή με αυτόν, διαμέσου των όγκων.

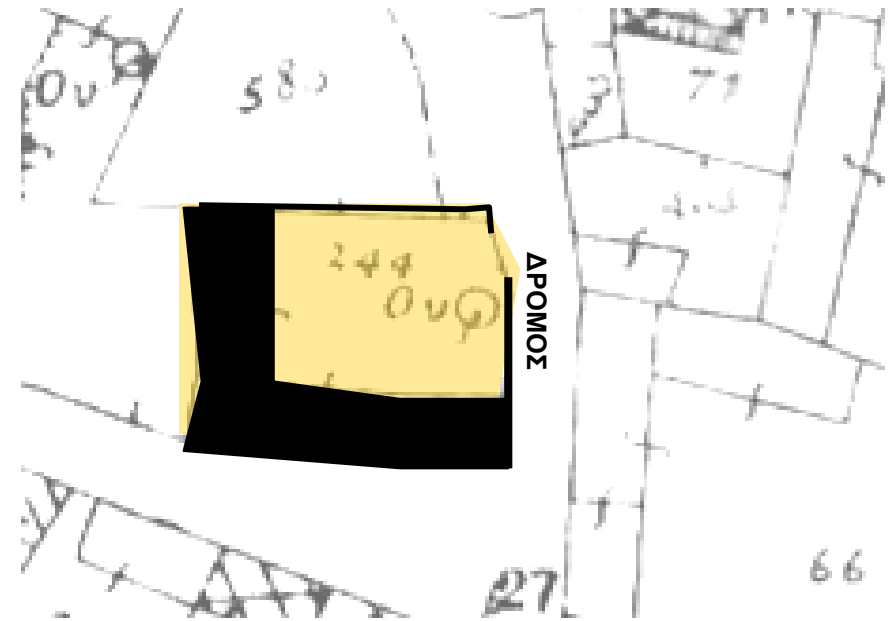
Η αυλή περικλείεται από το κτίσμα, τυπολογίας Γ, που τοποθετείται στο πίσω μέρος του τεμαχίου, και από τον ψηλό μαντρότοιχο. Η είσοδος γίνεται απευθείας στην αυλή από το δρόμο, μέσω του ζωποριού. Ο ψηλός μαντρότοιχος δεν επιτρέπει οπτική επαφή με το δρόμο.

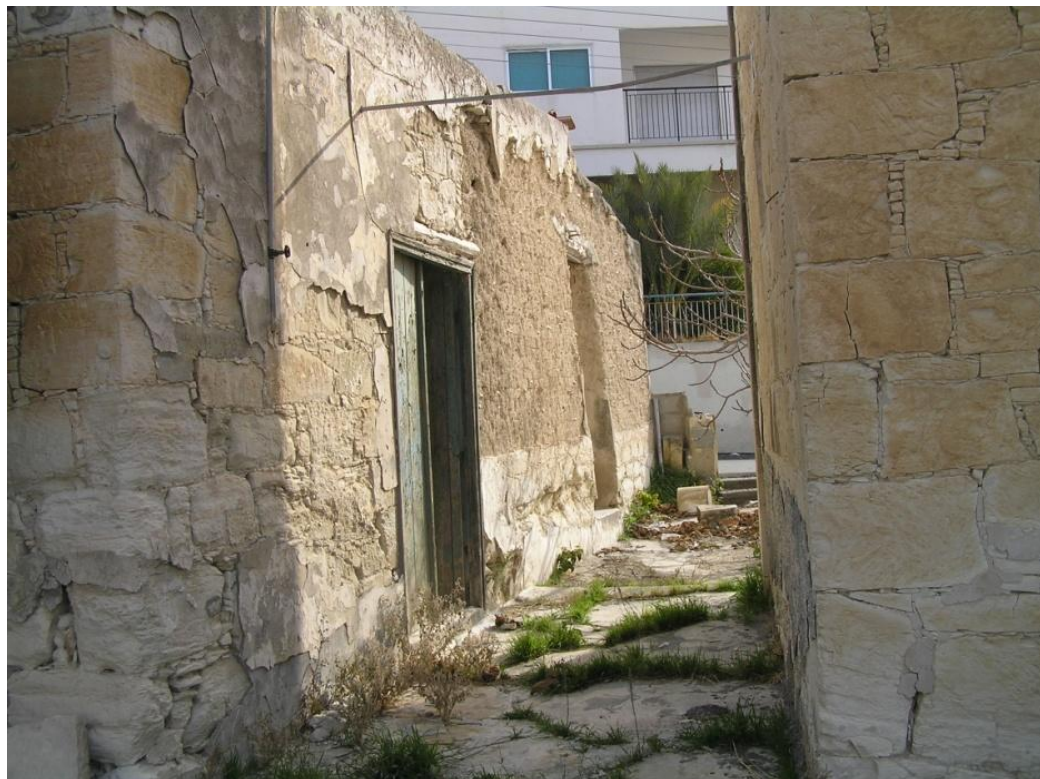
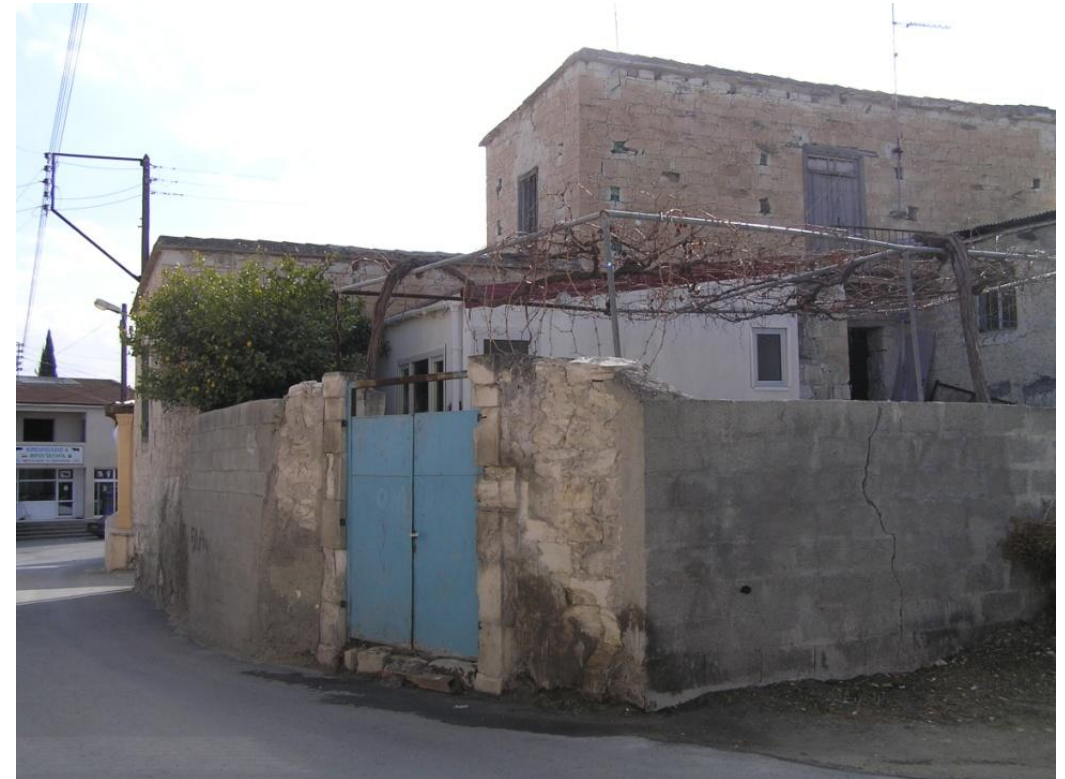
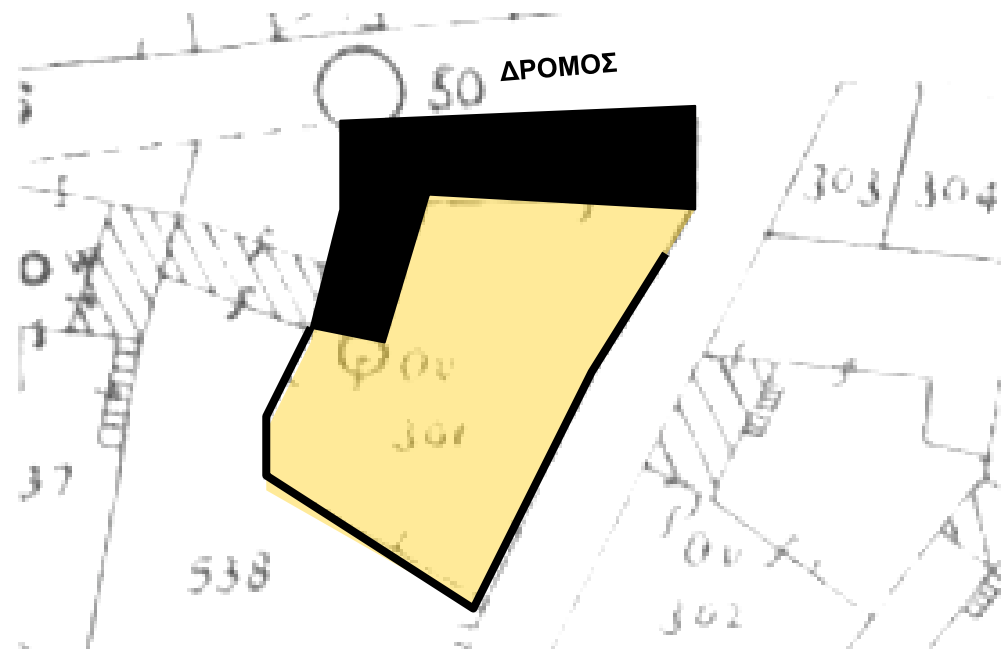
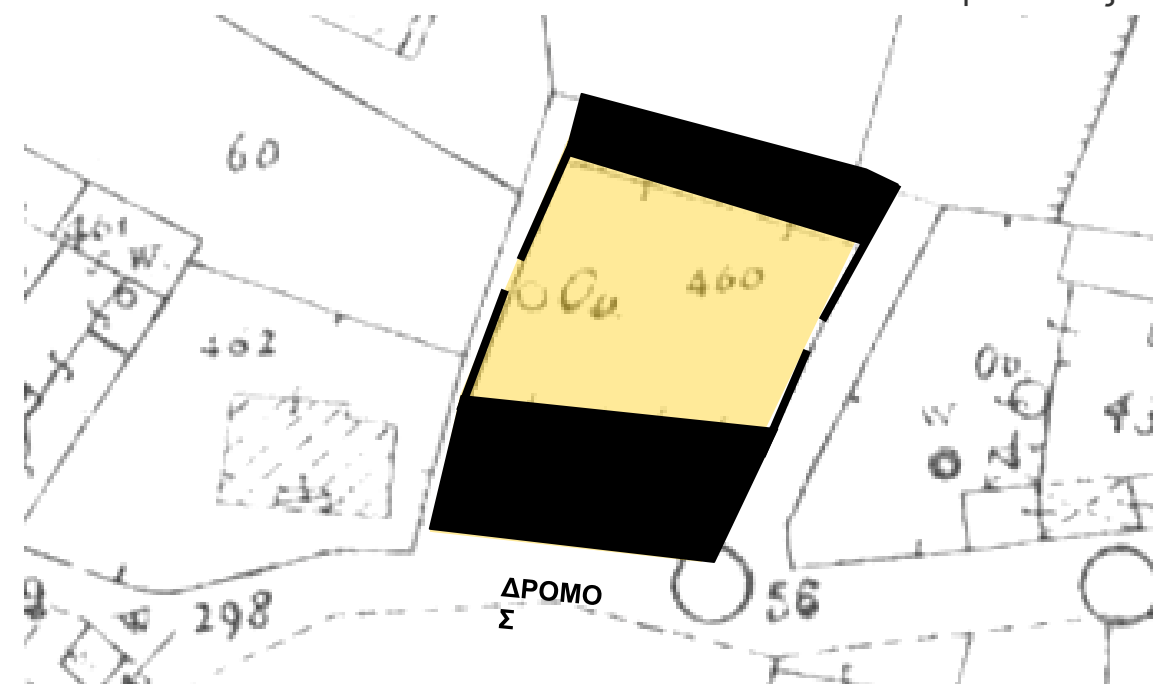
Η αυλή και σε αυτή την περίπτωση περικλείεται από το κτίσμα τυπολογίας Γ και από μαντρότοιχο, αλλά σε αυτή την περίπτωση η αυλή ανοίγει στο πίσω μέρος του τεμαχίου. Η πρόσβαση σε αυτή γίνεται μέσω του κτιριακού όγκου.

Αυλή που δημιουργείται μεταξύ δυο κτιριακών όγκων. Περικλείεται από ψηλό μαντρότοιχο. Η είσοδος γίνεται από πλαϊνά μονοπάτια. Μέσω της κοινής αυλής γίνεται η πρόσβαση στους επιμέρους χώρους των κατοικιών.
