## A. Η σύσταση και η δομή του οικισμού (πολεοδομική ανάπτυξη- Οργάνωση)

## Β. Είδος και Βαθμός Αλλοίωσης του πυρήνα και του αρχιτεκτονικού χαρακτήρα των Λυμπίων.

## Είδος και Βαθμός Αλλοίωσης του πυρήνα και του αρχιτεκτονικού χαρακτήρα των Λυμπιών, μέσα από φωτογραφίες.

## Γ. Τα κτίσματα

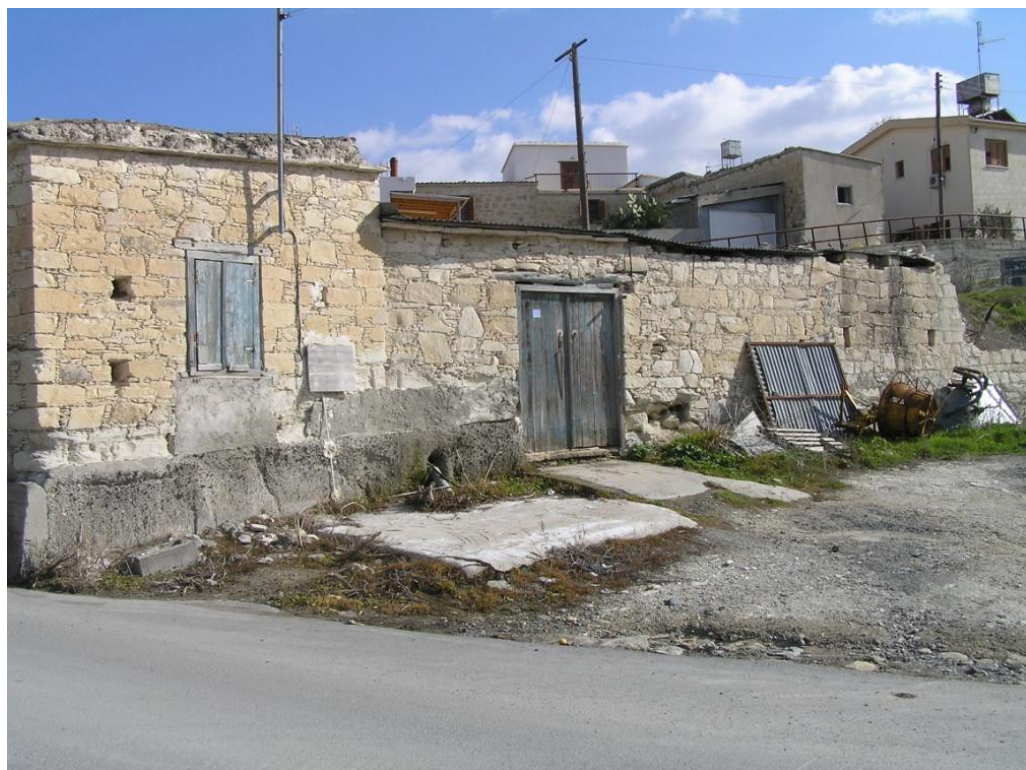
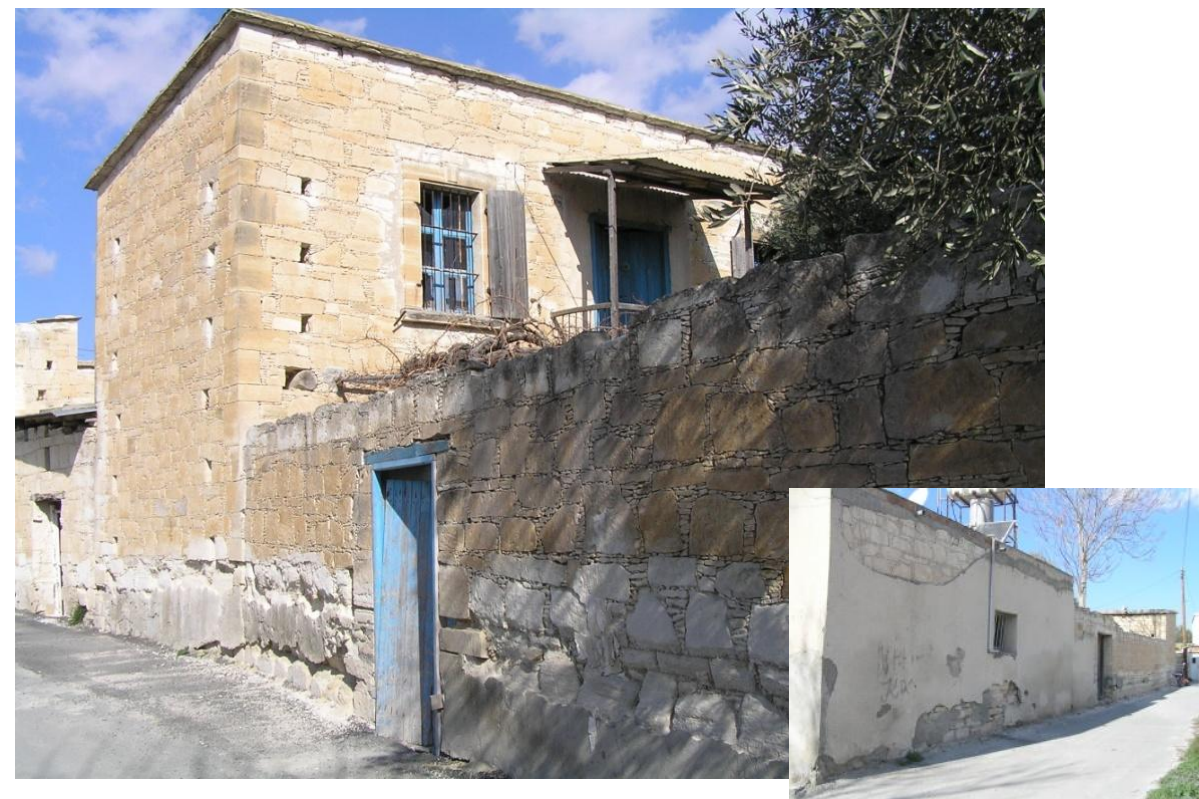
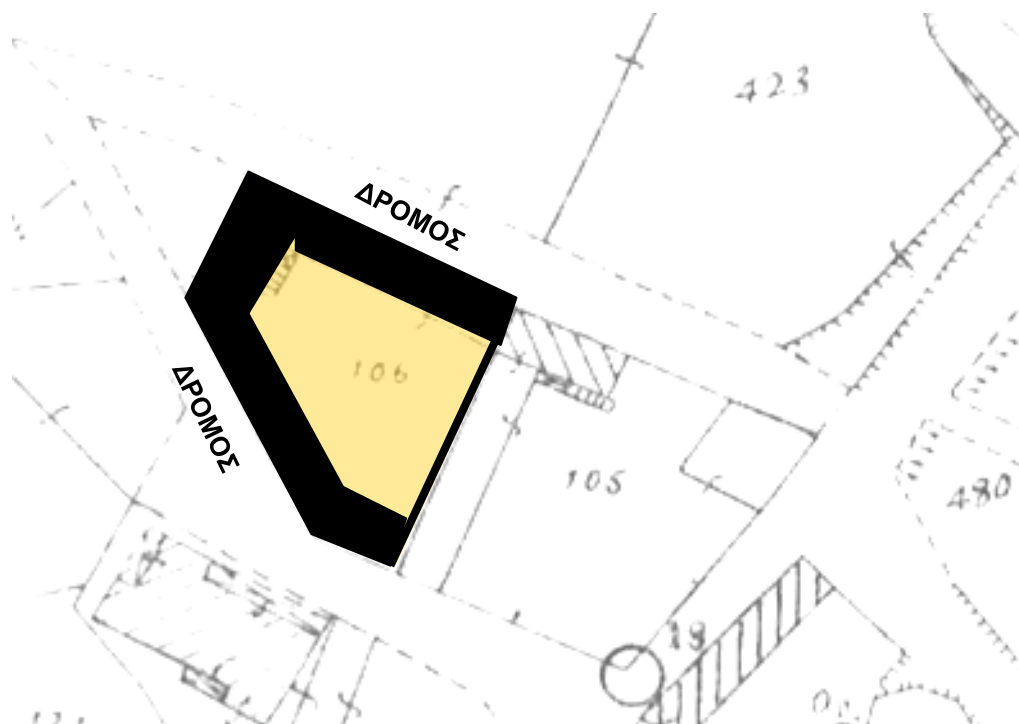
Αυλή που περικλείεται στις τρεις πλευρές από τον όγκο της κατοικίας και κλείνει με ψηλό μαντρότοιχο, ο οποίος δεν επιτρέπει καμιά επαφή με τον εξωτερικό χώρο εκτός κατοικίας. Πρόσβαση από το εξωτερικό στην αυλή υπάρχει μόνο από την κύρια είσοδο της κατοικίας.

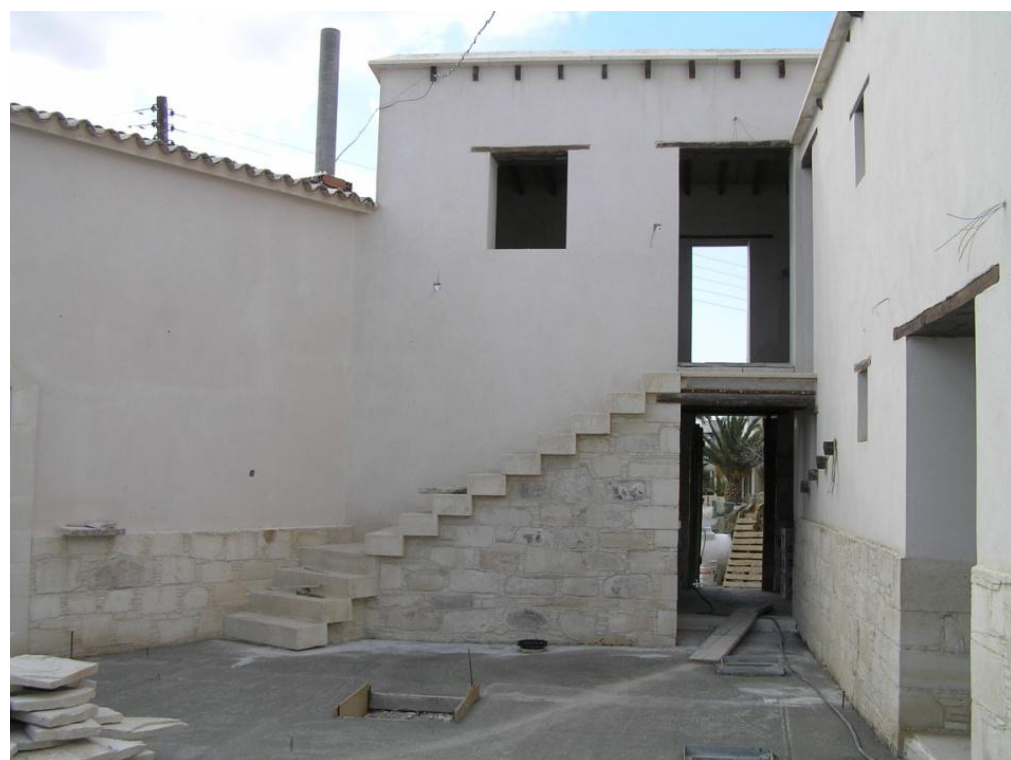
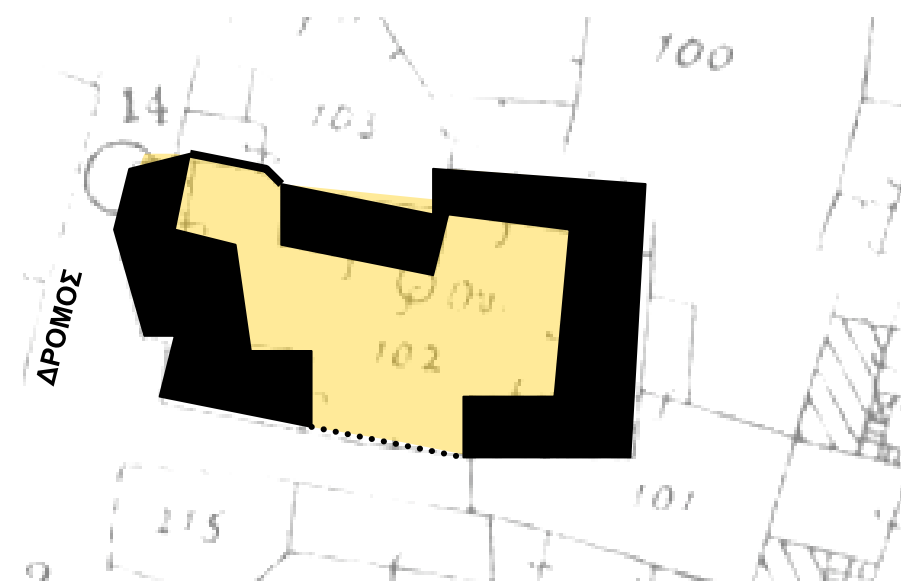
Οι κτιριακοί όγκοι συγκροτήματος κατοικιών περικλείουν την αυλή, δημιουργώντας κοινό χώρο για αυτούς. Αυτό το είδος εσωτερικής αυλής απαντάται σπάνια στον παραδοσιακό οικισμό.

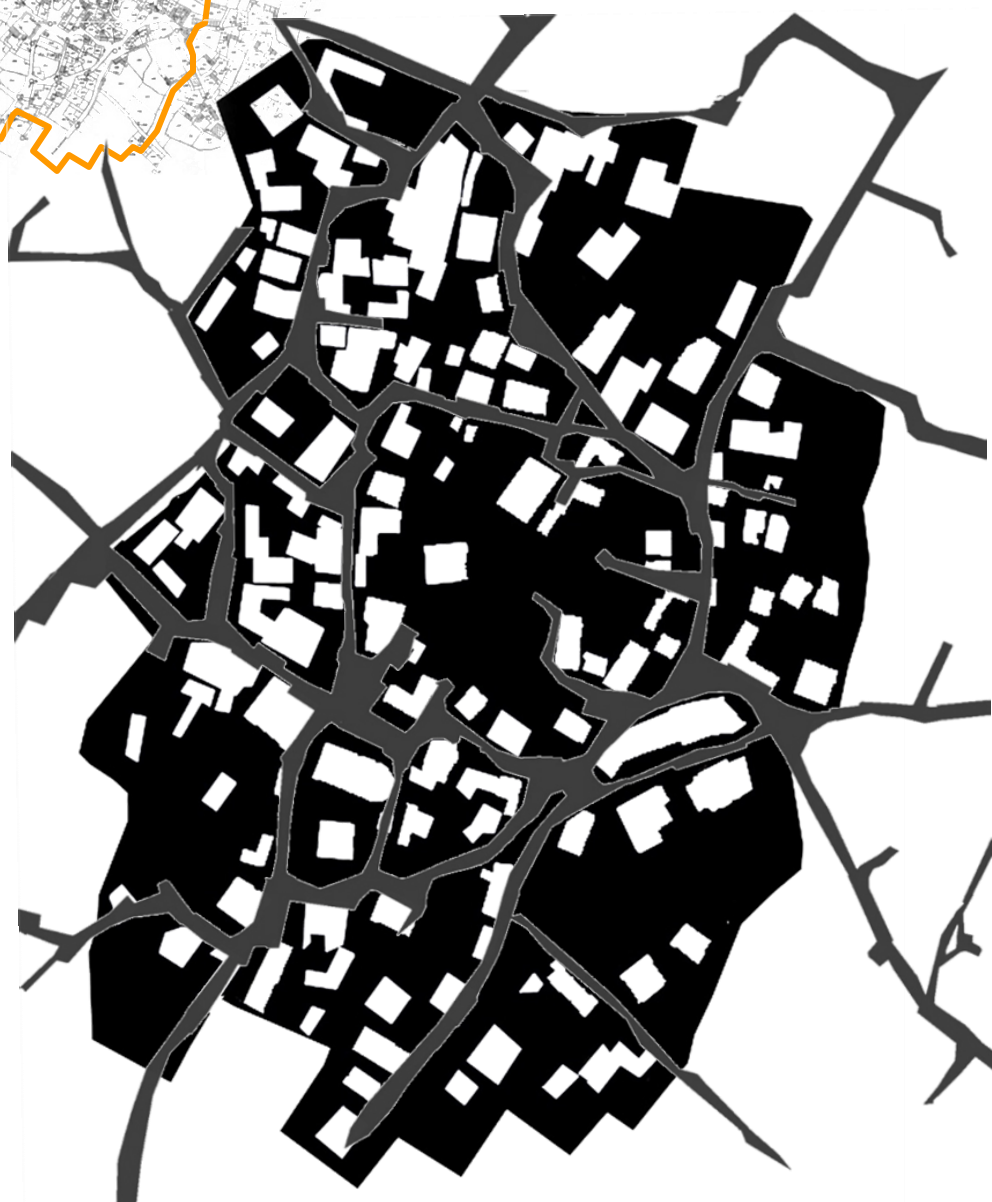
- Κενά - δρόμοι, αυλές.
- Πλήρη - κτιριακοί όγκοι.
- Δρόμοι - πλατείες

Στο πιο πάνω σχέδιο φαίνεται ο τρόπος σύνθεσης των κτισμάτων και των ελεύθερων χώρων και συνεπώς η πυκνότητα δόμησης του πυρήνα των Λυμπιών.

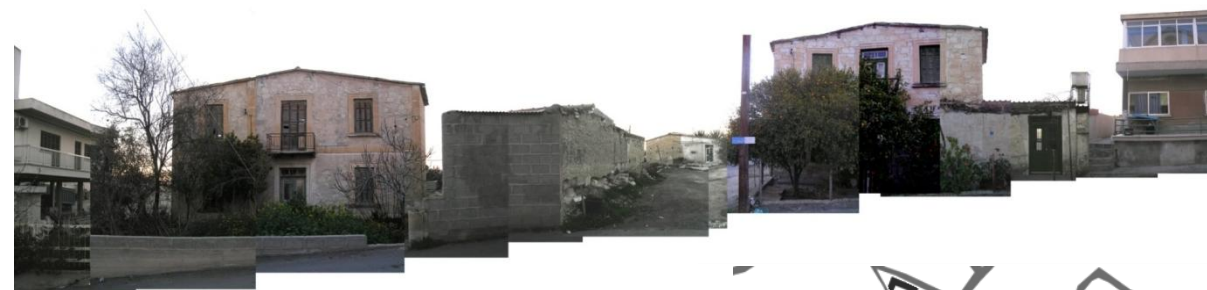
Τα κενά διακόπτουν τη συνέχεια των προσόψεων των παραδοσιακών κτισμάτων, στοιχείο που υποδηλώνει την «αποψίλωση» του παραδοσιακού οικισμού.

Στα διπλανά αναπτύγματα δρόμων φαίνεται η ασυνέχεια του δομημένου, αφού τα κενά τεμάχια εμφανίζονται σε μεγάλο ποσοστό.
