Δεύτερο μέρος εργασίας...

Μελέτη περιοχής γύρω από το τεμάχιο:
Καταγραφή δημόσιων και ιδιωτικών χώρων

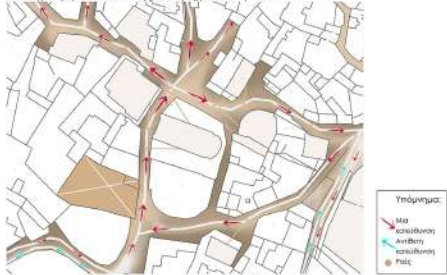
Μελέτη ροών της γύρω περιοχής:
Καταγραφή κατεύθυνσης των μηχανοκίνητων

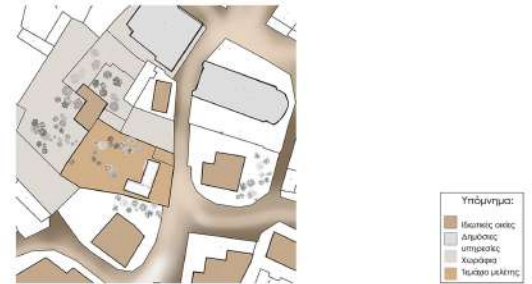
Μεγέθυνση στη γύρω περιοχή του οικοπέδου:
Καταγραφή δημόσιων υπηρεσιών, ιδιωτικών κατοικιών και τεμαχίων με πράσινη βλάστηση

Συμπέρασμα: Η πρόσβαση του σπιτιού είναι ελεύθερη προς το δρόμο και με εύκολη πρόσβαση. Δεξιά και αριστερά περιβάλλεται από κατοικήσιμα σπίτια τα οποία περιβάλλει πράσινη βλάστηση. Πίσω από το τεμάχιο υπάρχει εγκαταλεμμένο σπίτι και ποικιλία πράσινη βλάστηση. Απέναντι, υπάρχει κατοικημένο σπίτι και δίπλα του η εκκλησία Αγίου Γεωργίου.

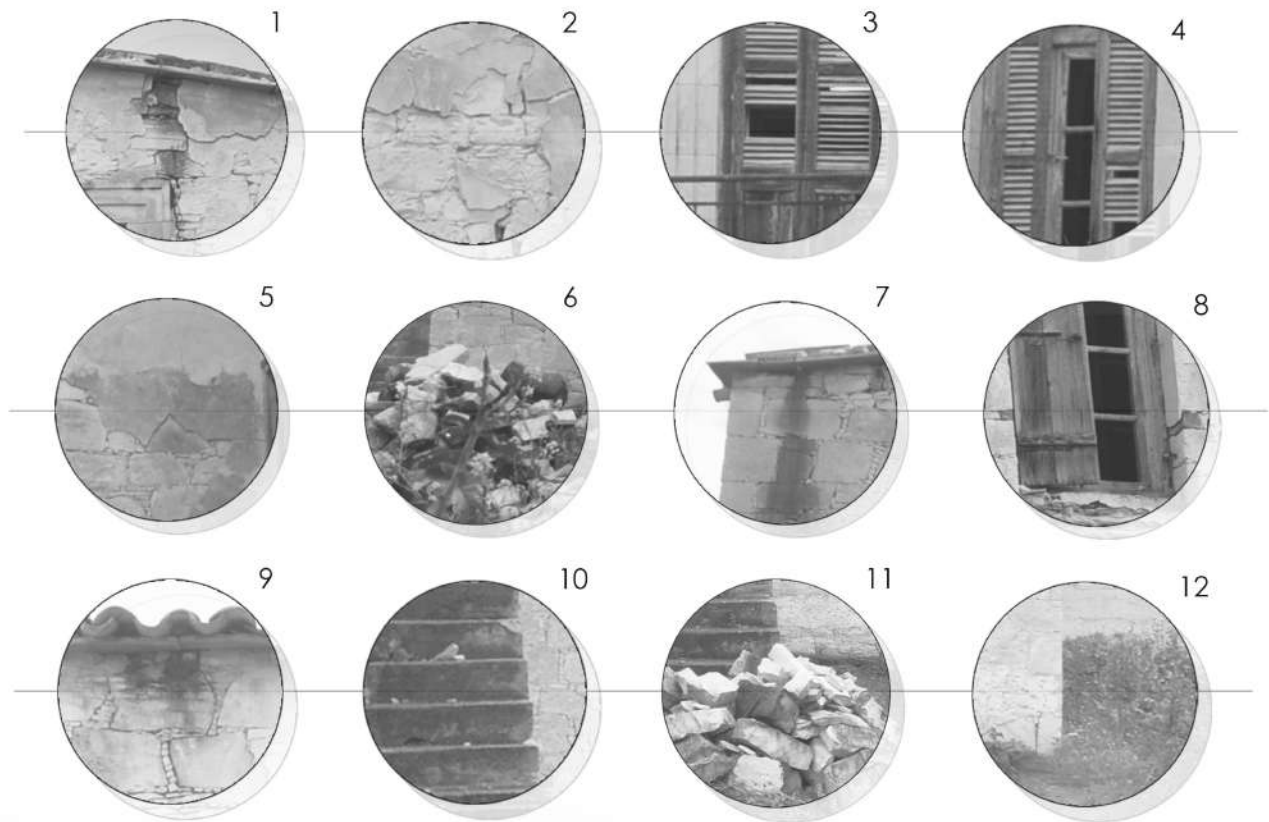
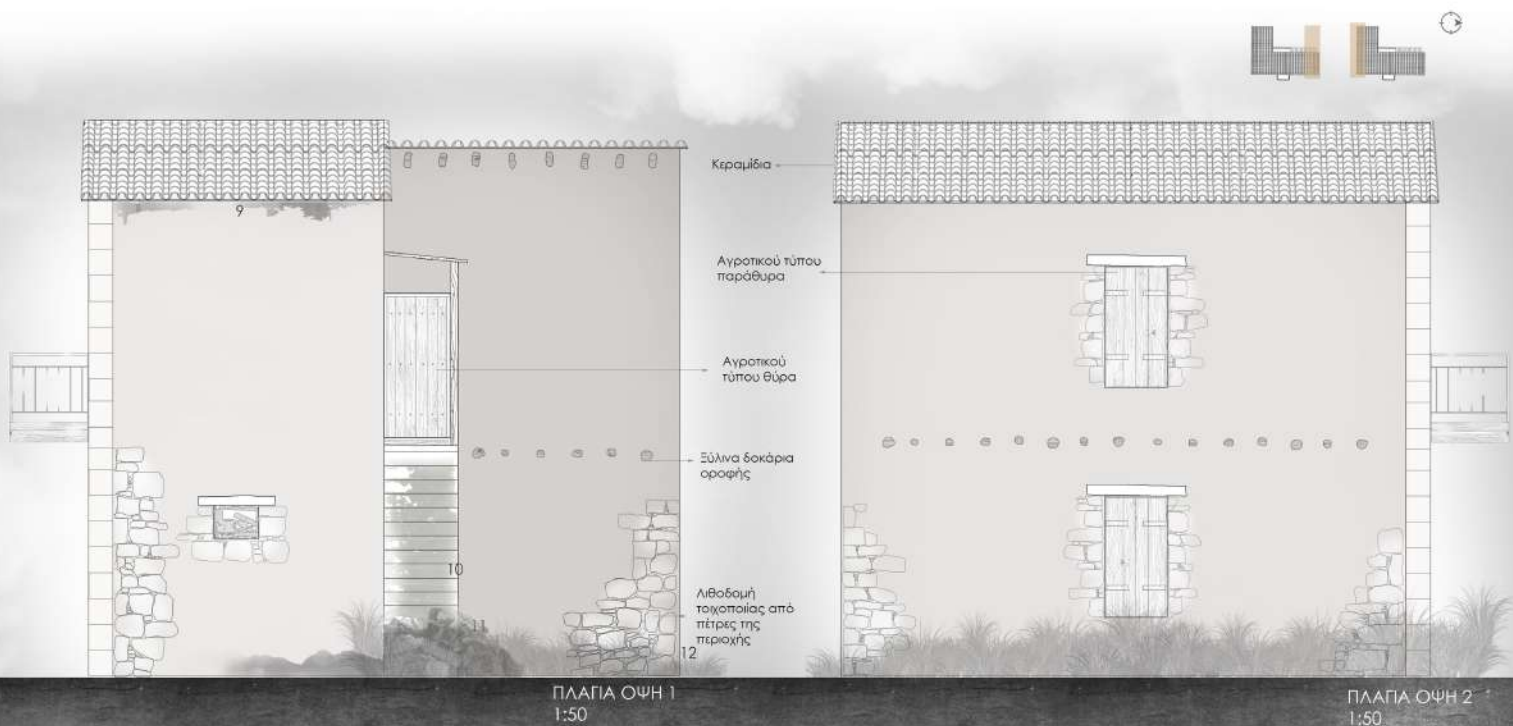
Σύνολο βλαβών και αλλοιώσεων που συναντάμε στην κατοικία:

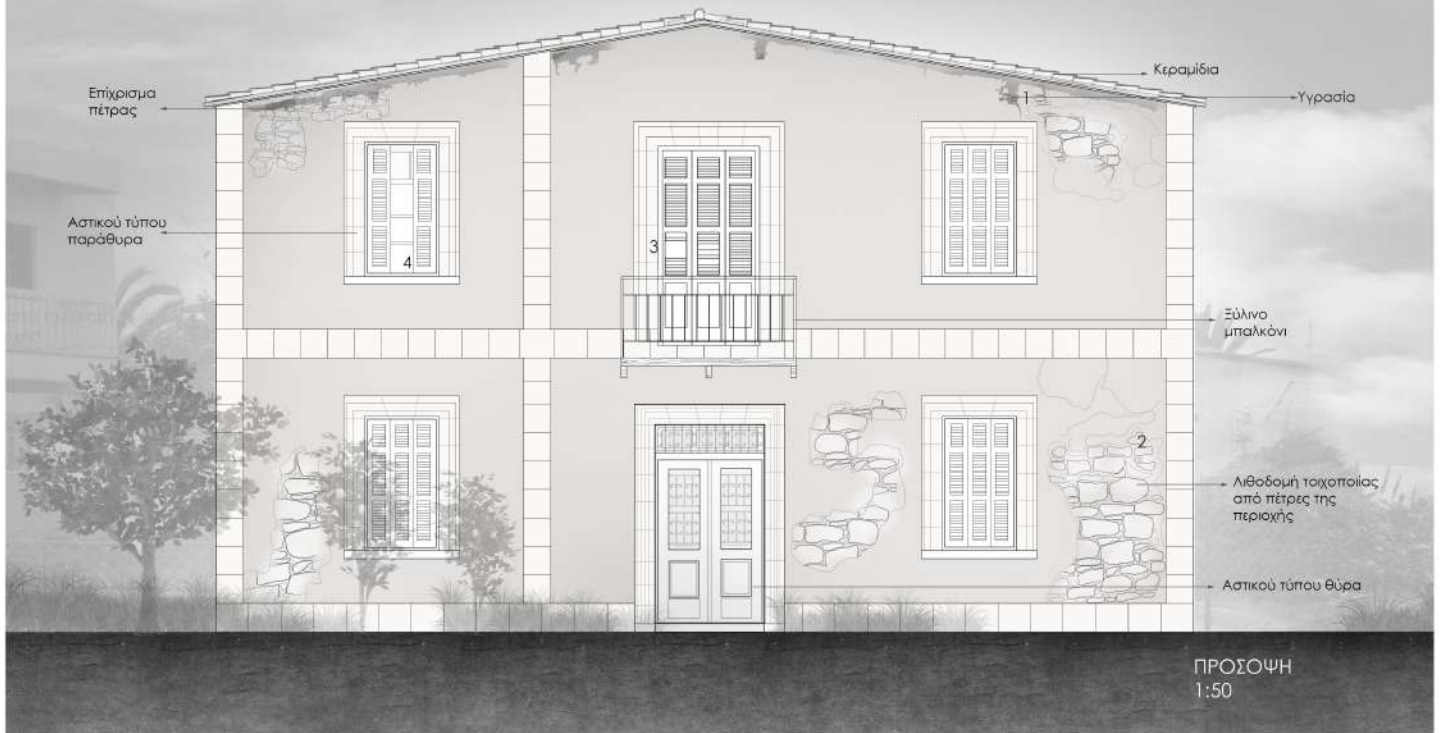
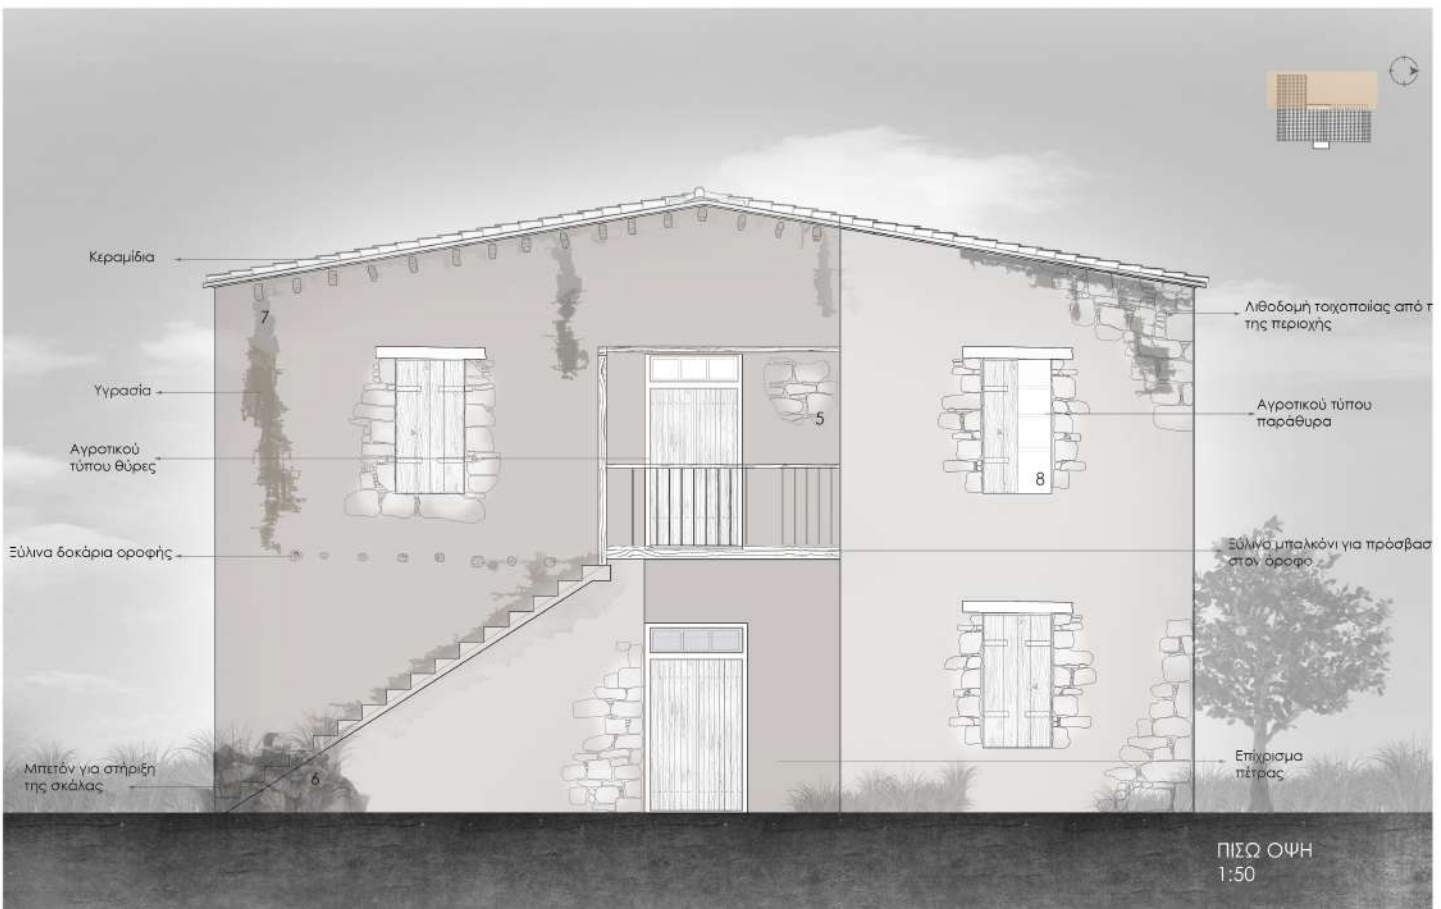
Όψεις πριν την συντήρηση:

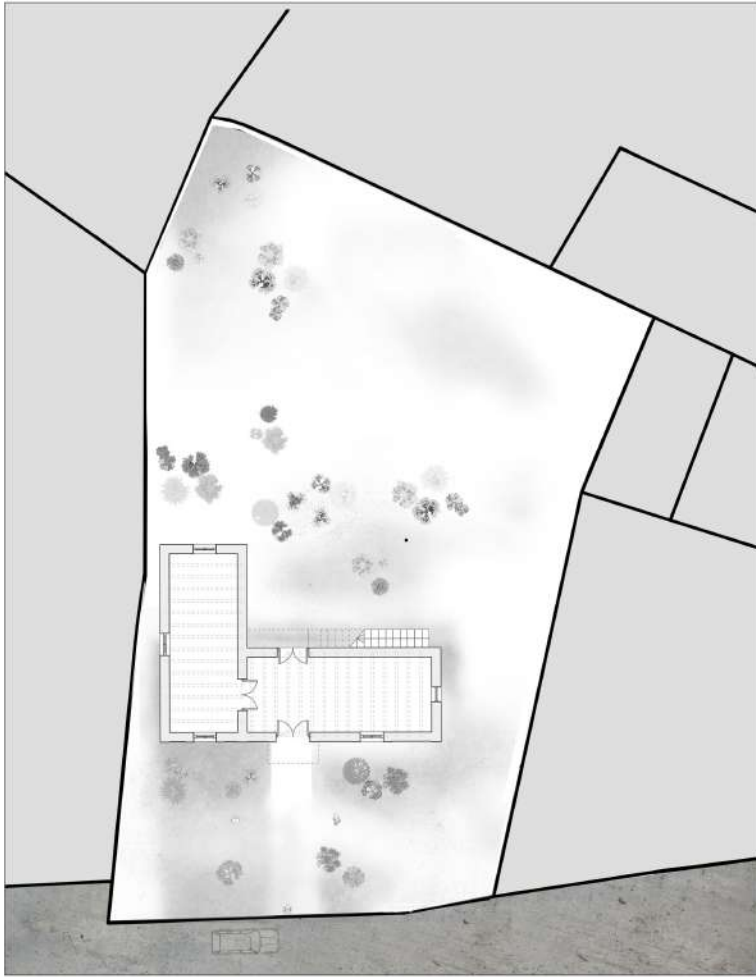
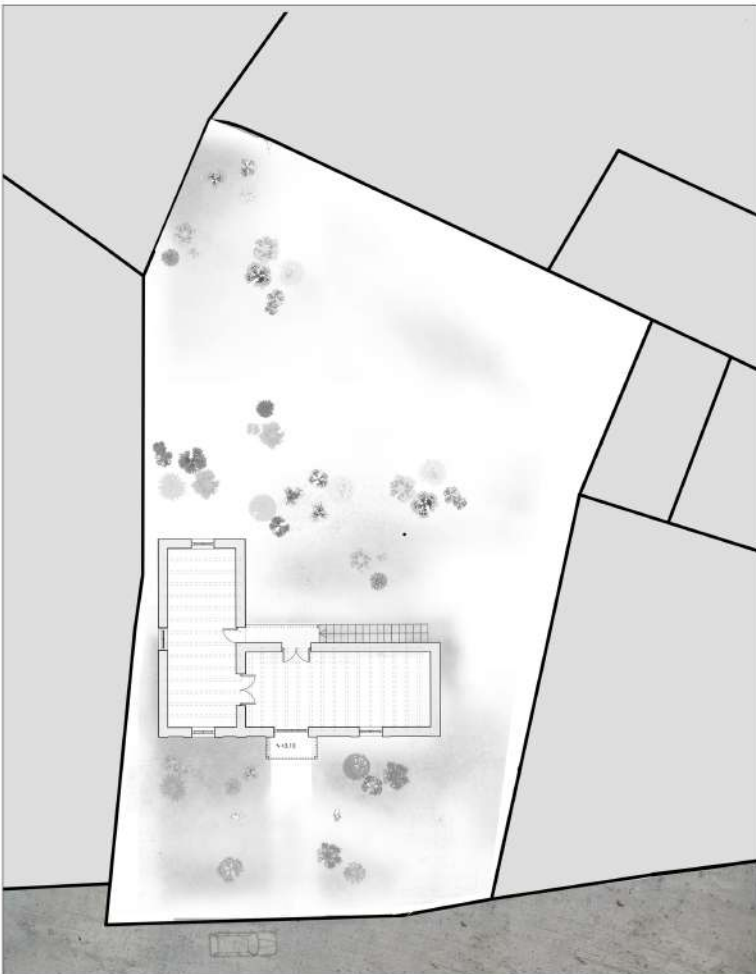
Κατόψεις κτίσματος πριν την συντήρηση:

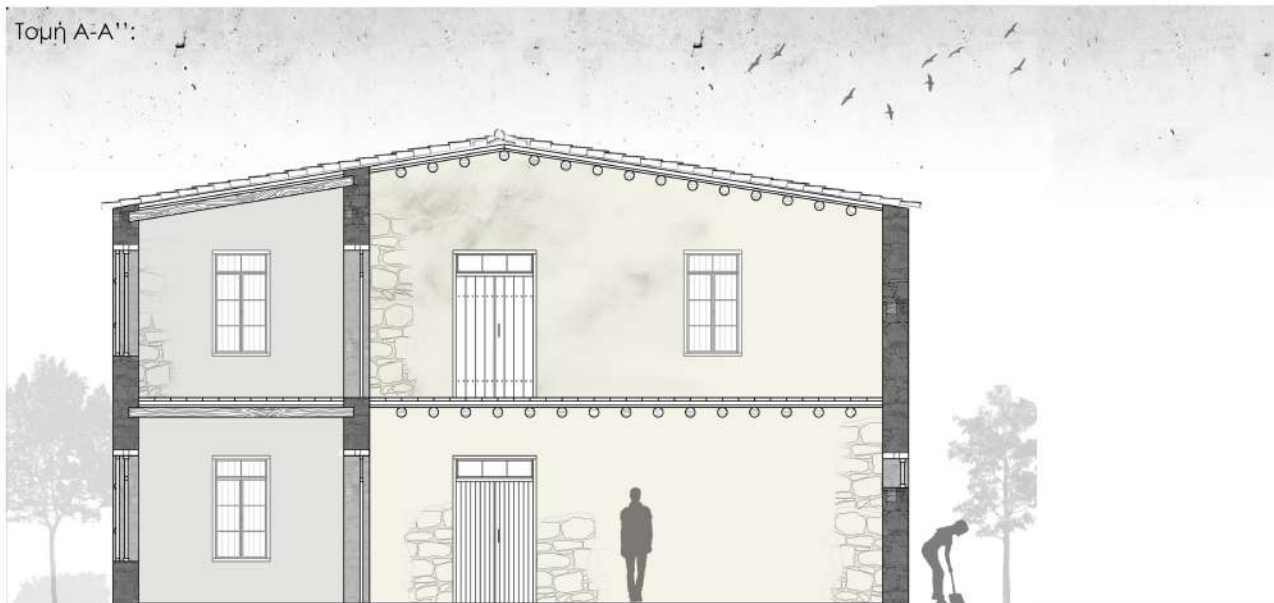
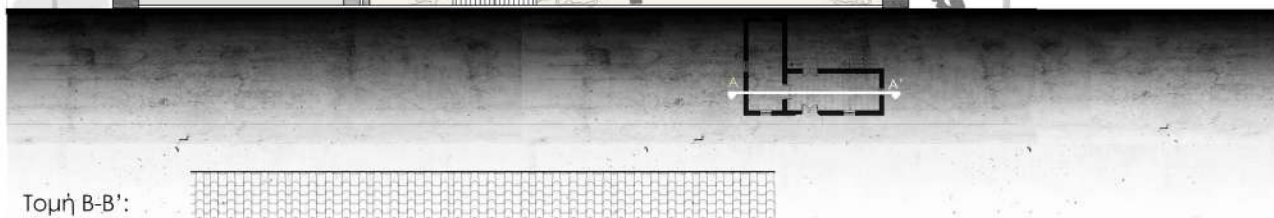
Τομή Α-Α'':

Τομές κτίσματος πριν την συντήρηση:

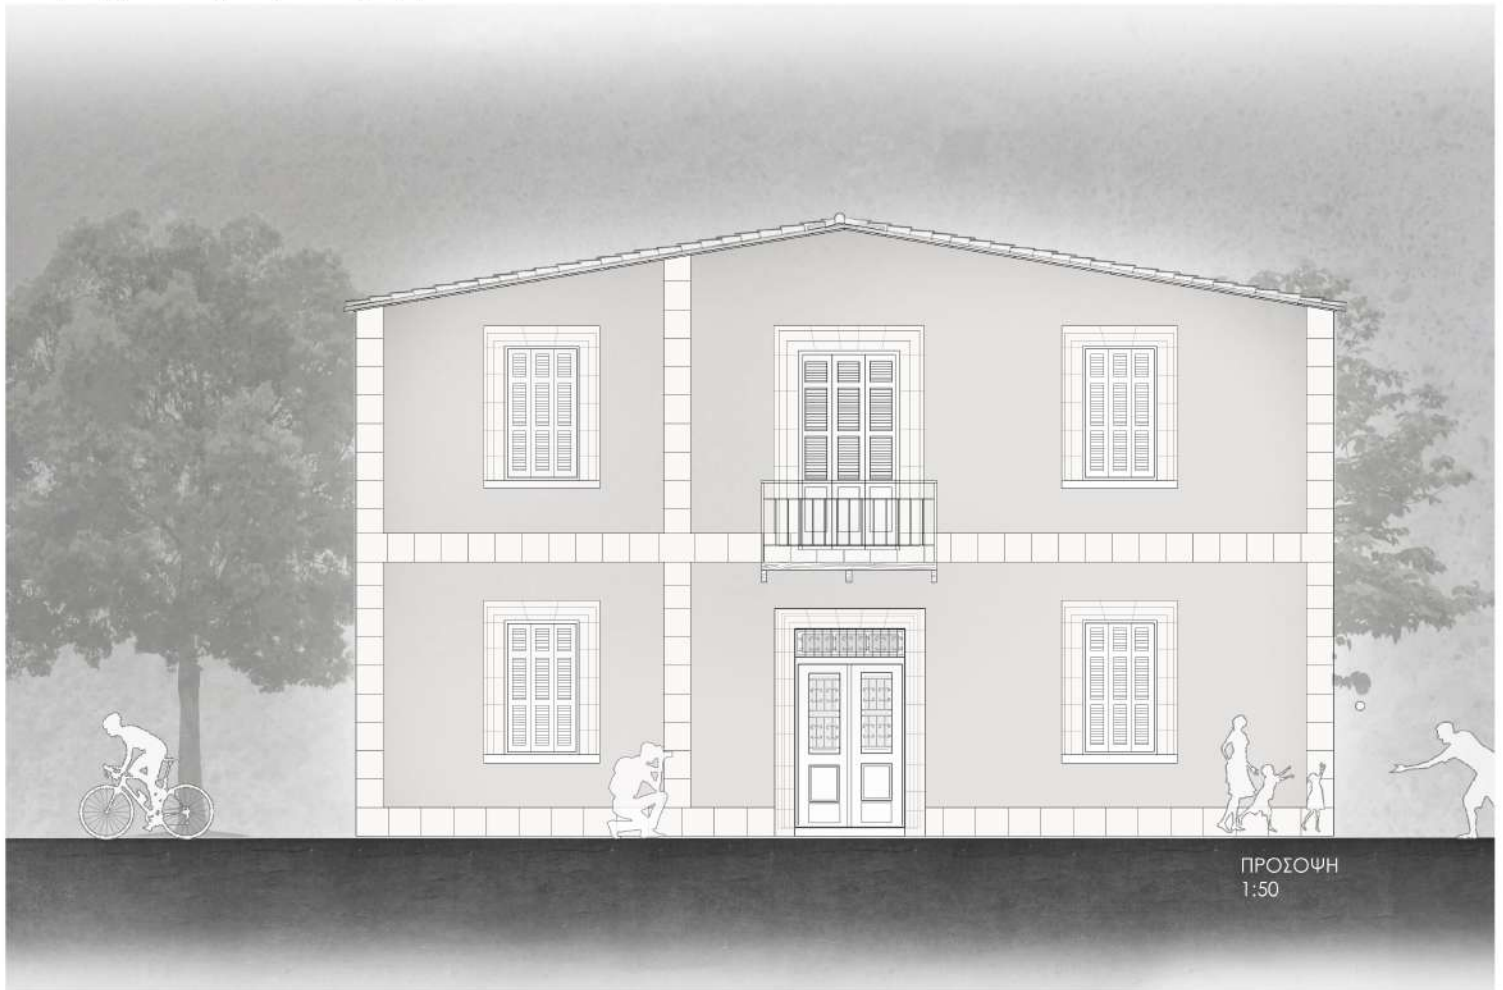
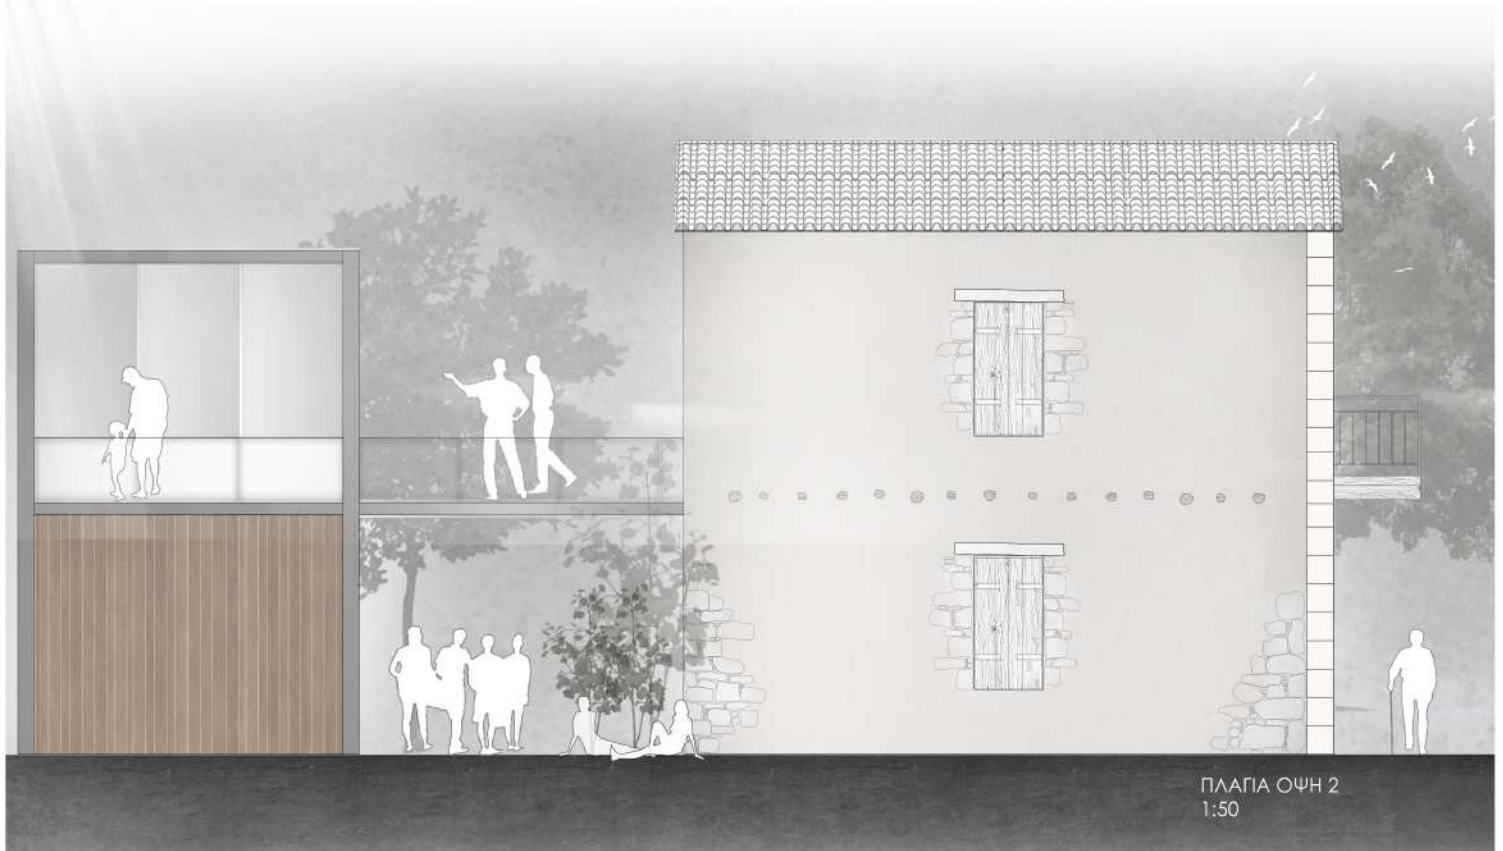
Όψεις μετά την προσθήκη_1:

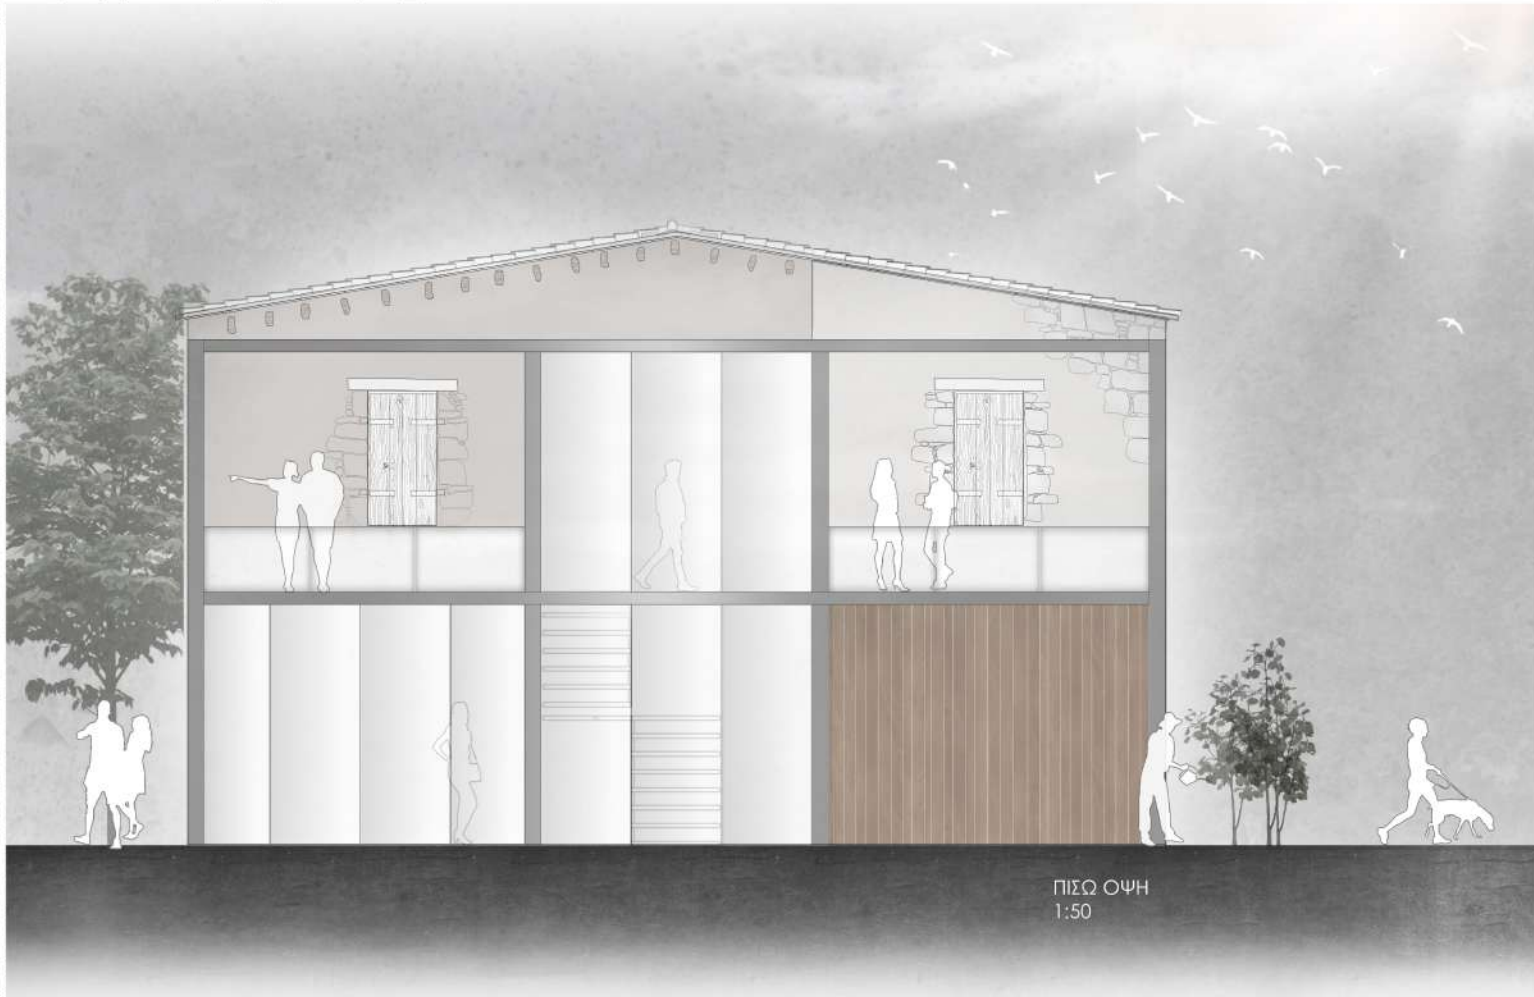
ΠΙΣΩ ΟΨΗ
1:50

Όψεις μετά την προσθήκη_2:

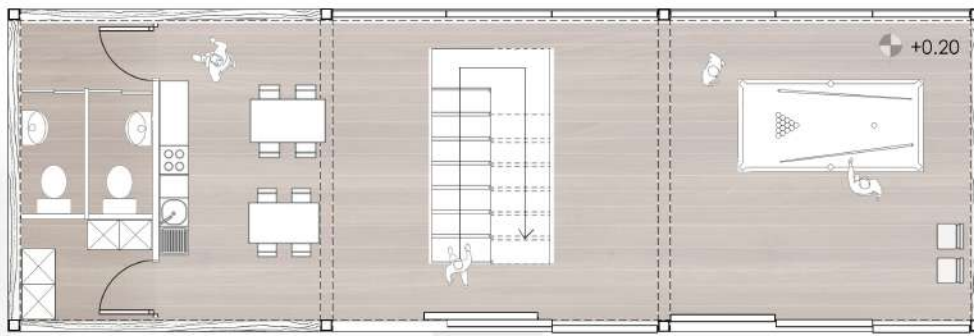
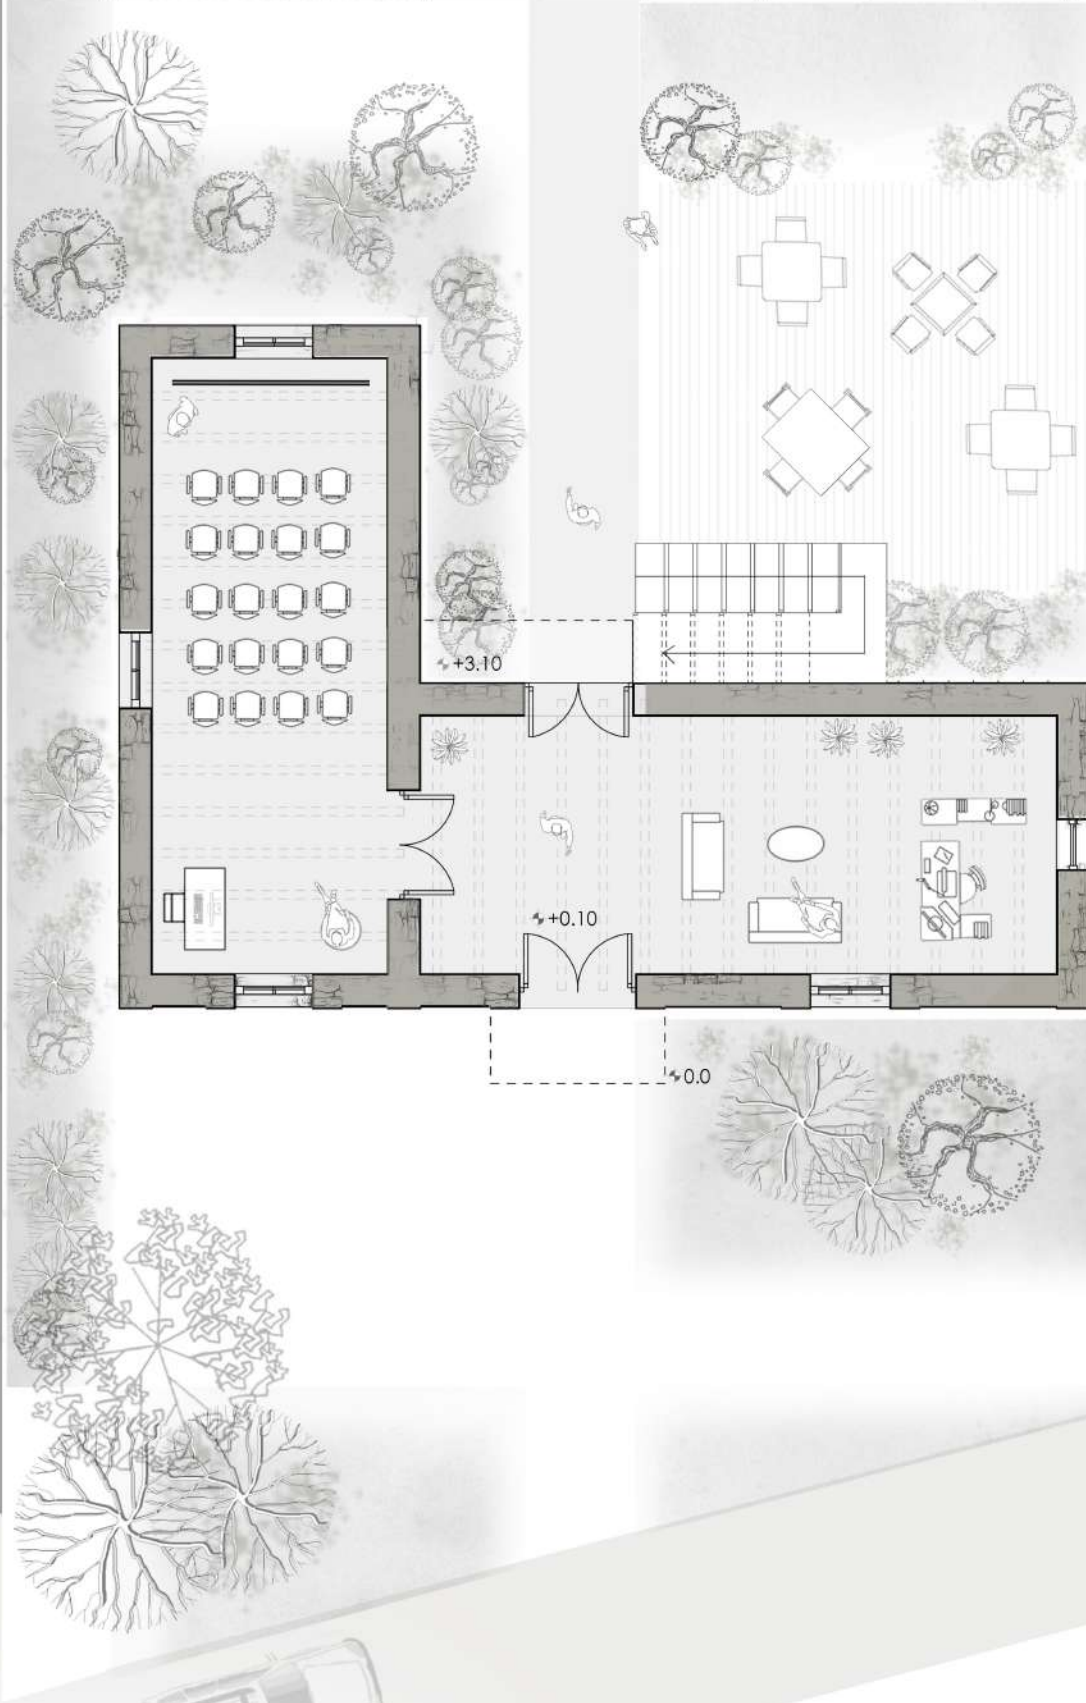
Κάτοψη ισογείου
1:50

Κατόψεις με
την
προσθήκη_1:

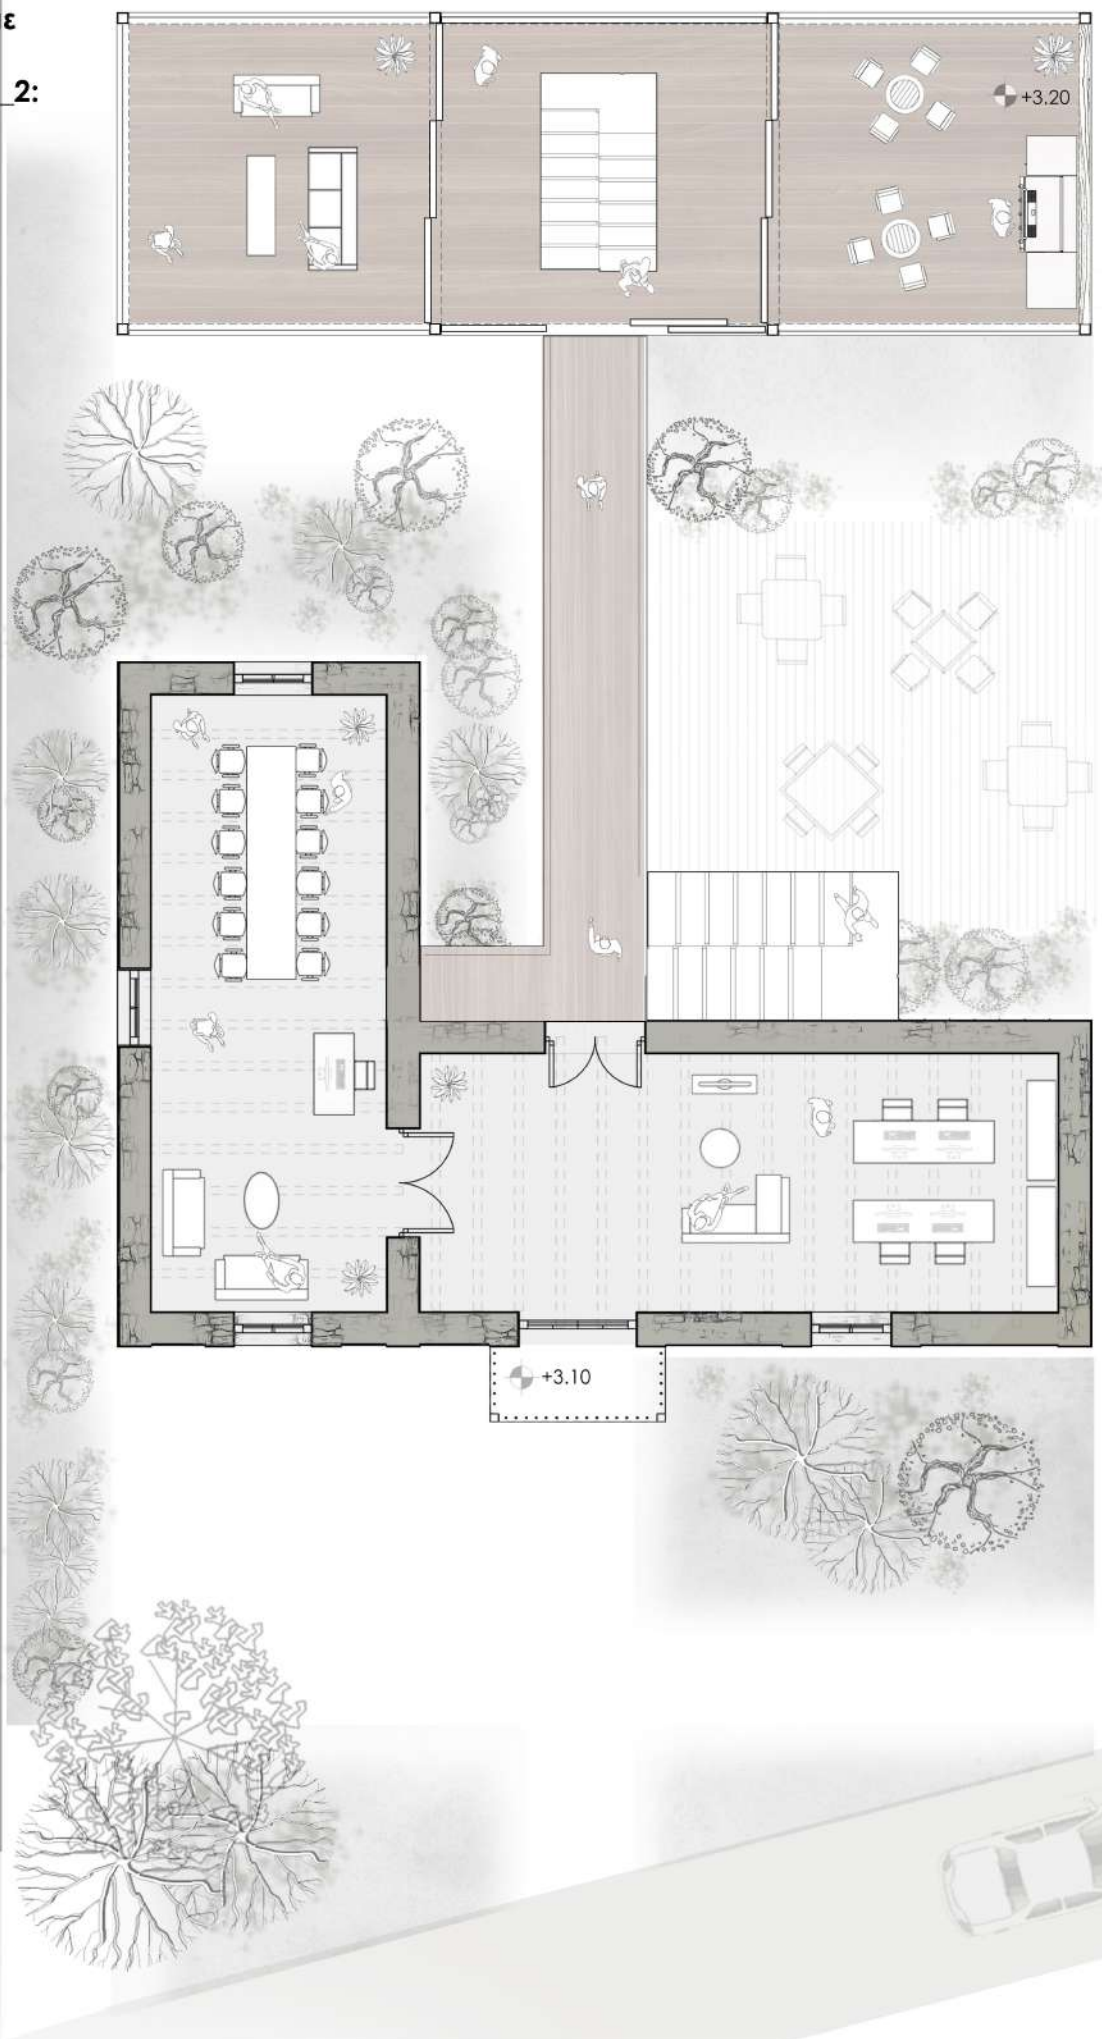
Κάτοψη ορόφου
1:50

Κατόψεις με
την
προσθήκη 2:

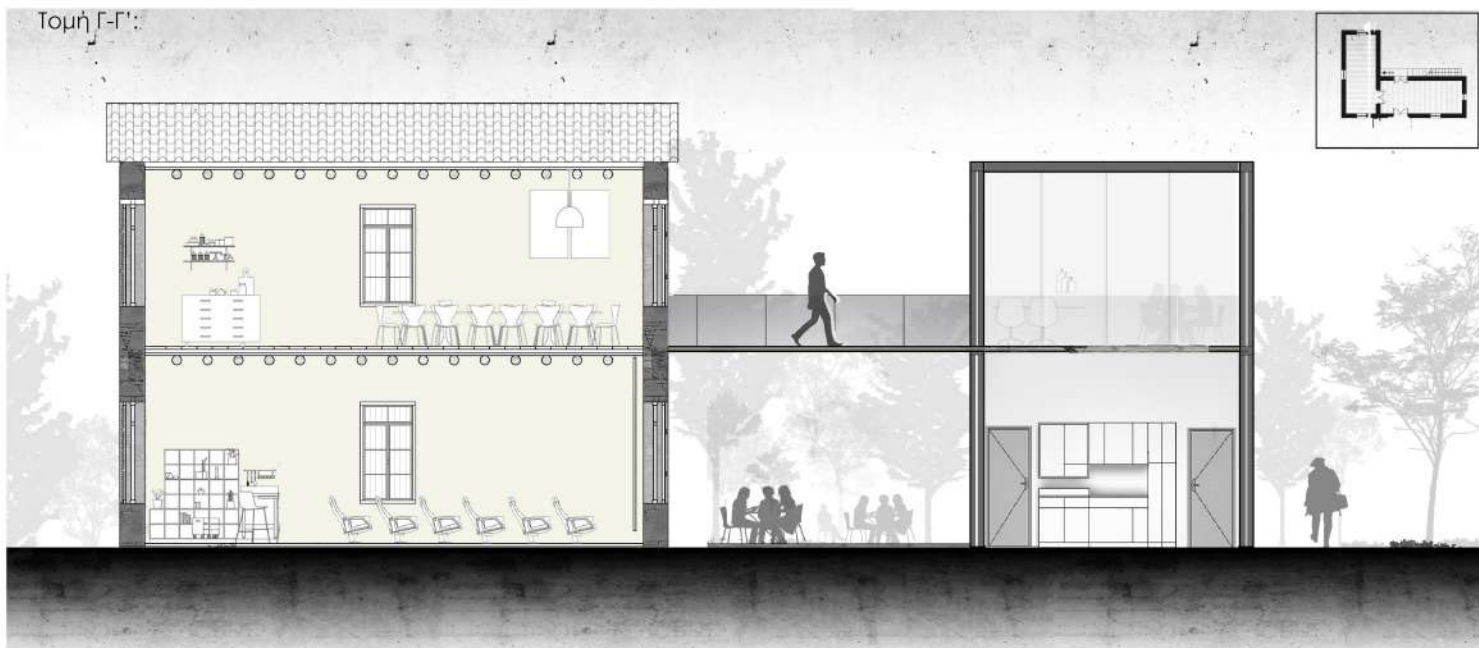
Τομή Γ-Γ':

Τομές προσθήκης και του διατηρητέου:

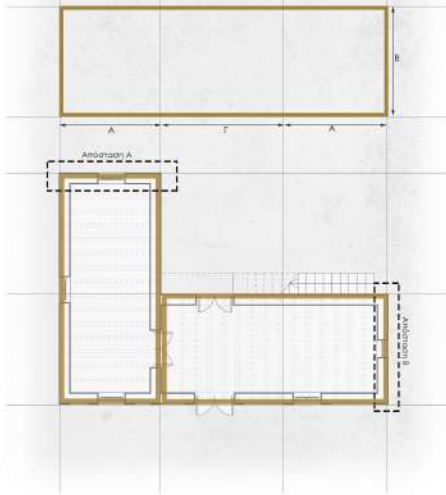
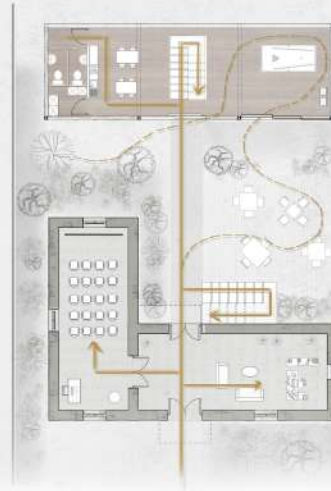
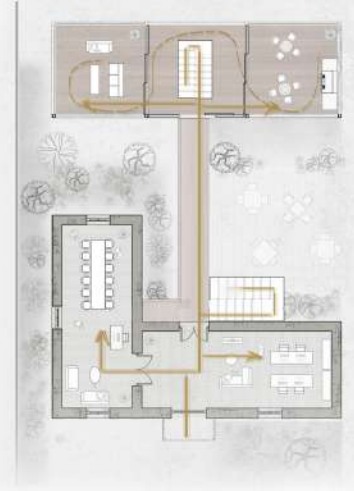
Αναλογίες προσθήκης αντιστοιχτές με αναλογίες αρχικού:

Πορείες κίνησης στο ισόγειο:

Πορείες κίνησης στον όροφο:

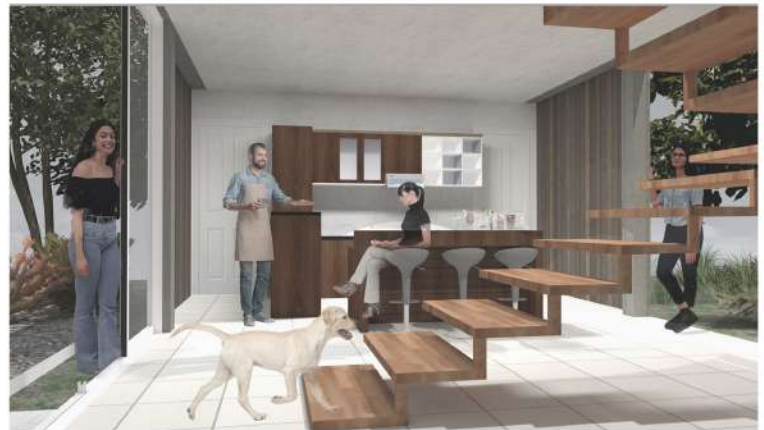
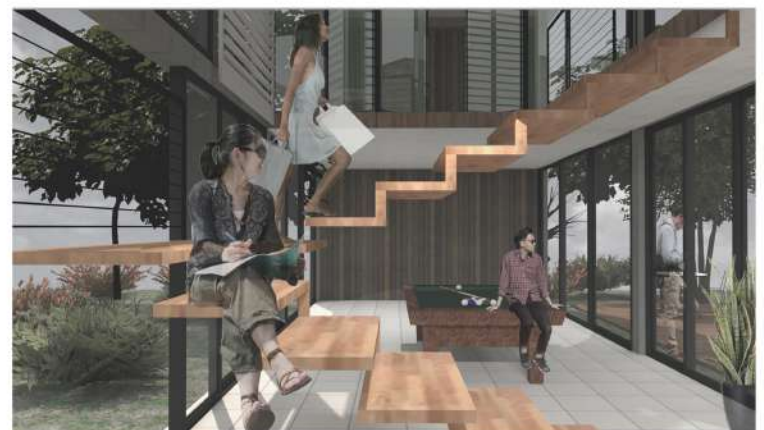
Χειμερινή περίοδος:

κλειστά τα συρόμενα παράθυρα στην προσθήκη του κτιρίου, με αποτέλεσμα να δημιουργούνται δύο ξεχωριστοί χώροι οι οποίοι συνδέονται με την μεταλλική ράμπα.

Καλοκαιρινή περίοδος:

σε συνδυασμό με τον κατάλληλο καιρό και με ανοικτά τα συρόμενα παράθυρα δημιουργείται σχεδόν ένας ενιαίος μεγαλύτερος χώρος με κεντρικό αίθριο και ημιπαίθριους χώρους.
