Αποκατάσταση - Σύγχρονη επέμβαση σε παραδοσιακή οικία του χωριού

Στην πρότασή μας για επανάχρηση της κατοικίας αυτής, εισάχουμε ένα μουσείο στο οποίο θα εκθειστούν ιστορικά και παραδοσιακά αντικείμενα του χωριού, αντικατοπτρίζοντας με αυτό τον τρόπο την παράδοση. Σκοπός μας είναι να δώσουμε ξανά ζωή στο οίκημα, εισάγοντας νέες χρήσεις και δημόσιο χαρακτήρα μέσα από την προσέλευση επισκεπτών, αλλά και μια συμβολική σημασία για το χωριό.

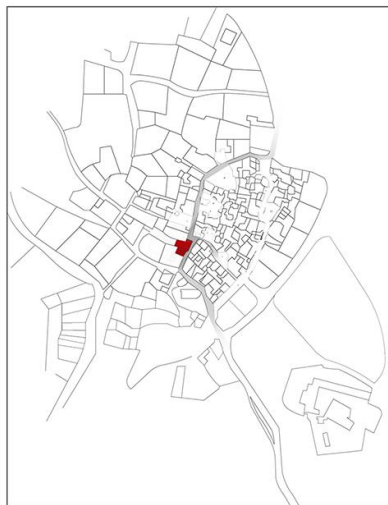
Χωροταξικό τεμαχίου Κλίμακα 1 : 500

■ Κατοικία που επιλέξαμε
Εύκολα προσβάσιμη

Ο λόγος που επιλέχθηκε η συγκεκριμένη κατοικία για την ένταξη ενός μουσείου, είναι η τοποθεσία της. Βρίσκεται στην αρχή του χωριού και ο δρόμος μπροστά της διανοίγεται σχηματίζοντας μια μικρή πλατεία, κάνοντας την να διακρίνεται μέσα από τον πυκνοδομημένο χαρακτήρα του Πολιτικού.

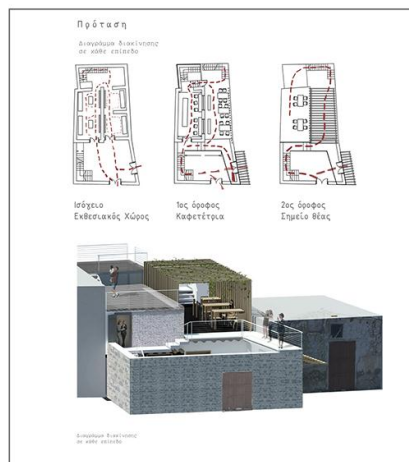
Εξωτερικός περιβάλλοντας χώρος _ Γειτνιασίες _ Περσάματα

Η συγκεκριμένη κατοικία στο χωριό αποτελεί σήμερα ένα παραδοσιακό εγκαταλελειμμένο οίκημα. Πρόκειται για ένα πρώην στάβλο, όπου στο ισόγειο, φυλάγονταν τα ζώα για να προστατεύονται από τις καιρικές συνθήκες, ενώ στον πρώτο όροφο διέμενε η οικογένεια.

Το οίκημα αυτό είναι από τα πιο μικρά στο χωριό. Συνολικά αποτελείται από δύο κάμαρες στο ισόγειο και ένα δωμάτιο διημέρευσης στον πρώτο όροφο, στον οποίο οδηγείται κανείς μέσω μιας εξωτερικής σκάλας. Τα τρία αυτά δωμάτια επικοινωνούν μεταξύ τους μέσω μιας εξωτερικής αυλής.

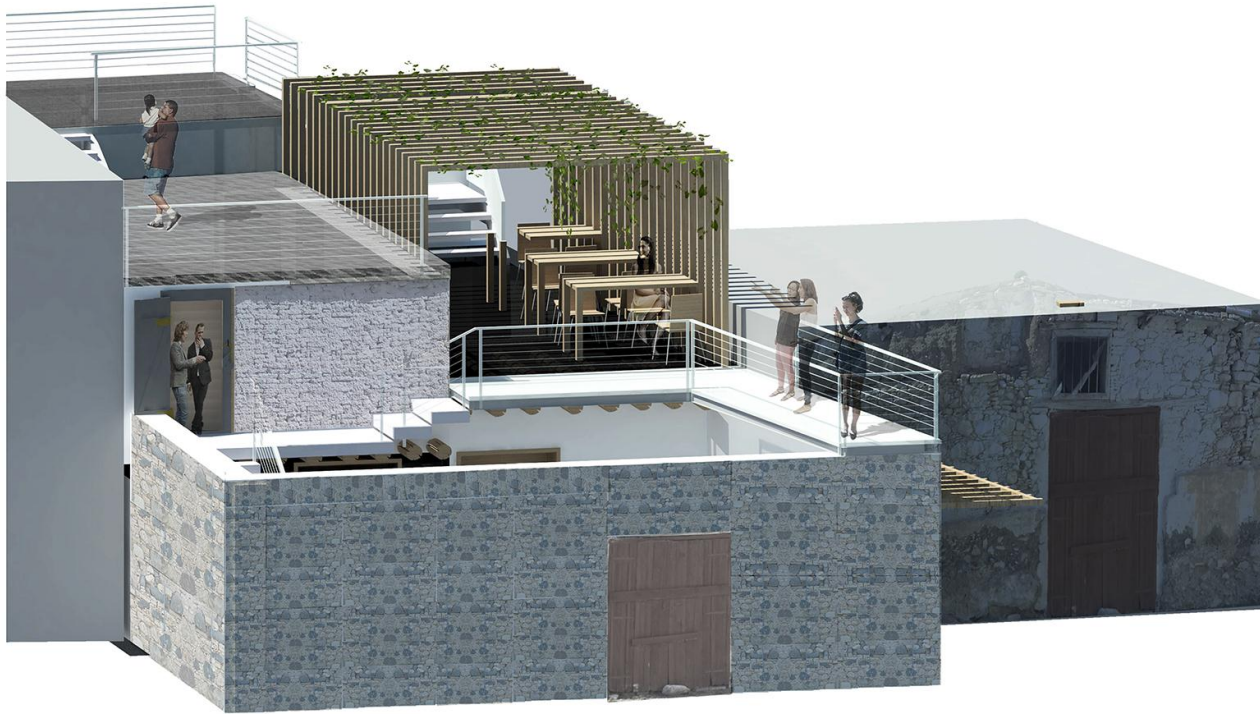
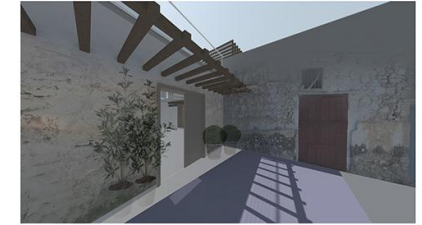
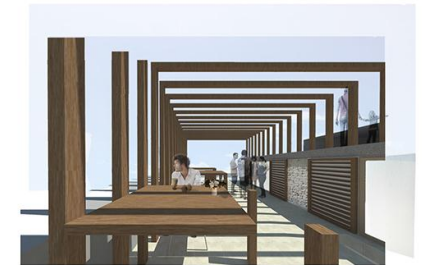
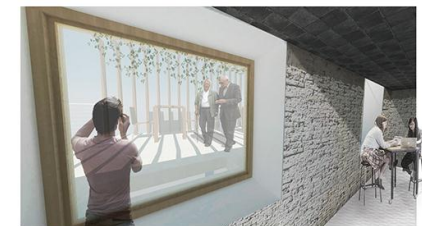
Φωτορεαλιστικές απεικονίσεις της προτεινόμενης επέμβασης

Η παρέμβαση μας ουσιαστικά αποτελείται από την ενοποίηση των δύο δωματίων στο ισόγειο μέσω μιας κυκλικής κίνησης. Η κίνηση αυτή καθορίζει και την πορεία του επισκέπτη στους εκθεσιακούς χώρους του μουσείου, με σημείο έναρξης και κατάληξης. Αντίστοιχα στον πρώτο όροφο εισάγεται το καφέ, για ξεκούραση και κοινωνικοποίηση των χρηστών.

Η κατοικία βρίσκεται σε υψομετρική διαφορά από τις πλείστες κατοικίες του χωριού, επιτρέποντας σημεία θέασης στα υψηλότερα επίπεδα της κατοικίας. Εκμεταλλευόμενοι το γρεχονός αυτό, εισάχουμε μια νέες διακινήσεις μέσα στην κατοικία, με την προσθήκη κλιμακοστάσιων και πλατφορμών διακίνησης που οδηγούν σε διαφορετικά επίπεδα, τα οποία λειτουργούν και ως σημεία θέασης προς το χωριό και την ευρύτερη περιοχή.

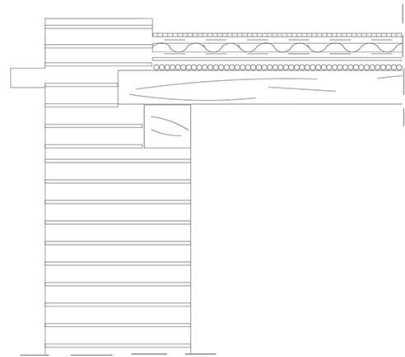
Υλικότητα
Λεπτομέρειας

για πάτημα | υποστύλωμα | θεμελίωση |
χρήση υαλοπινάκων

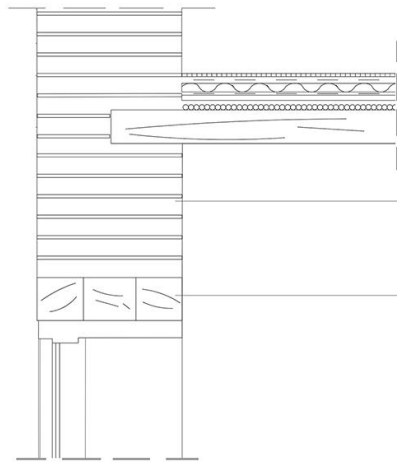
τσιμέντο
υγραμόνωση
θερμομόνωση
υγραμόνωση
πλακάς
καλάμια ή ψάθα

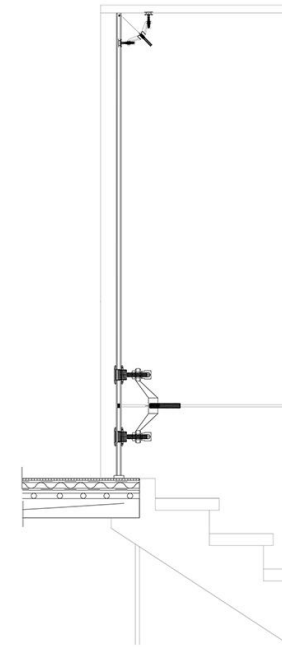
πλίνθος

βολίτζια

τοποθέτηση
πάνελ υαλοπινάκων
στην περιοχή του
κλιμακοστάσιου και
σύνδεσής τους με
βεντούζες
