Β
α
β
α
τ
σ
ι
ν
ι
ά

Υφιστάμενη κατάσταση κτηρίου επιλογής

Κάτοψη παρέμβασης- επίπεδο 1

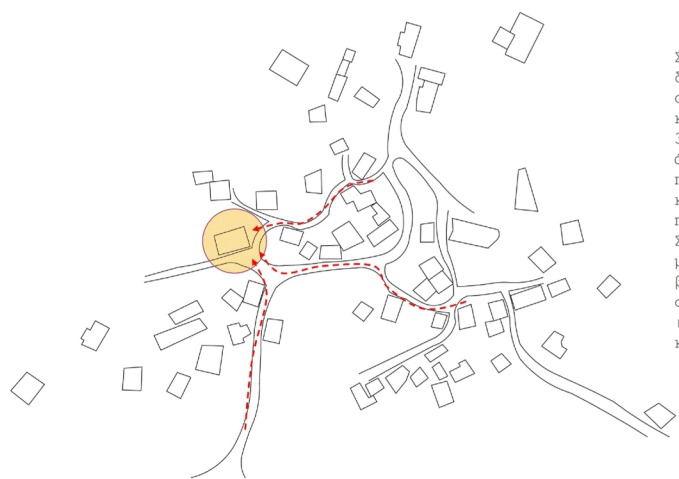
Στο διάγραμμα διαφαίνονται οι κύριοι οδικόί άξονες του χωριού καθώς και το γεγονός ότι 3 από τους κυριότερους άξονες καταλήγουν ή περνούν δίπλα από το κτίριο στο οποίο θα παρέμβουμε. Συμπερασματικά, το κτίριο μπορούμε να πούμε ότι βρίσκεται σε ένα κομβικό σημείο του χωριού, με ιδιαίτερη αξία και καθημερινό πόλο έλξης.

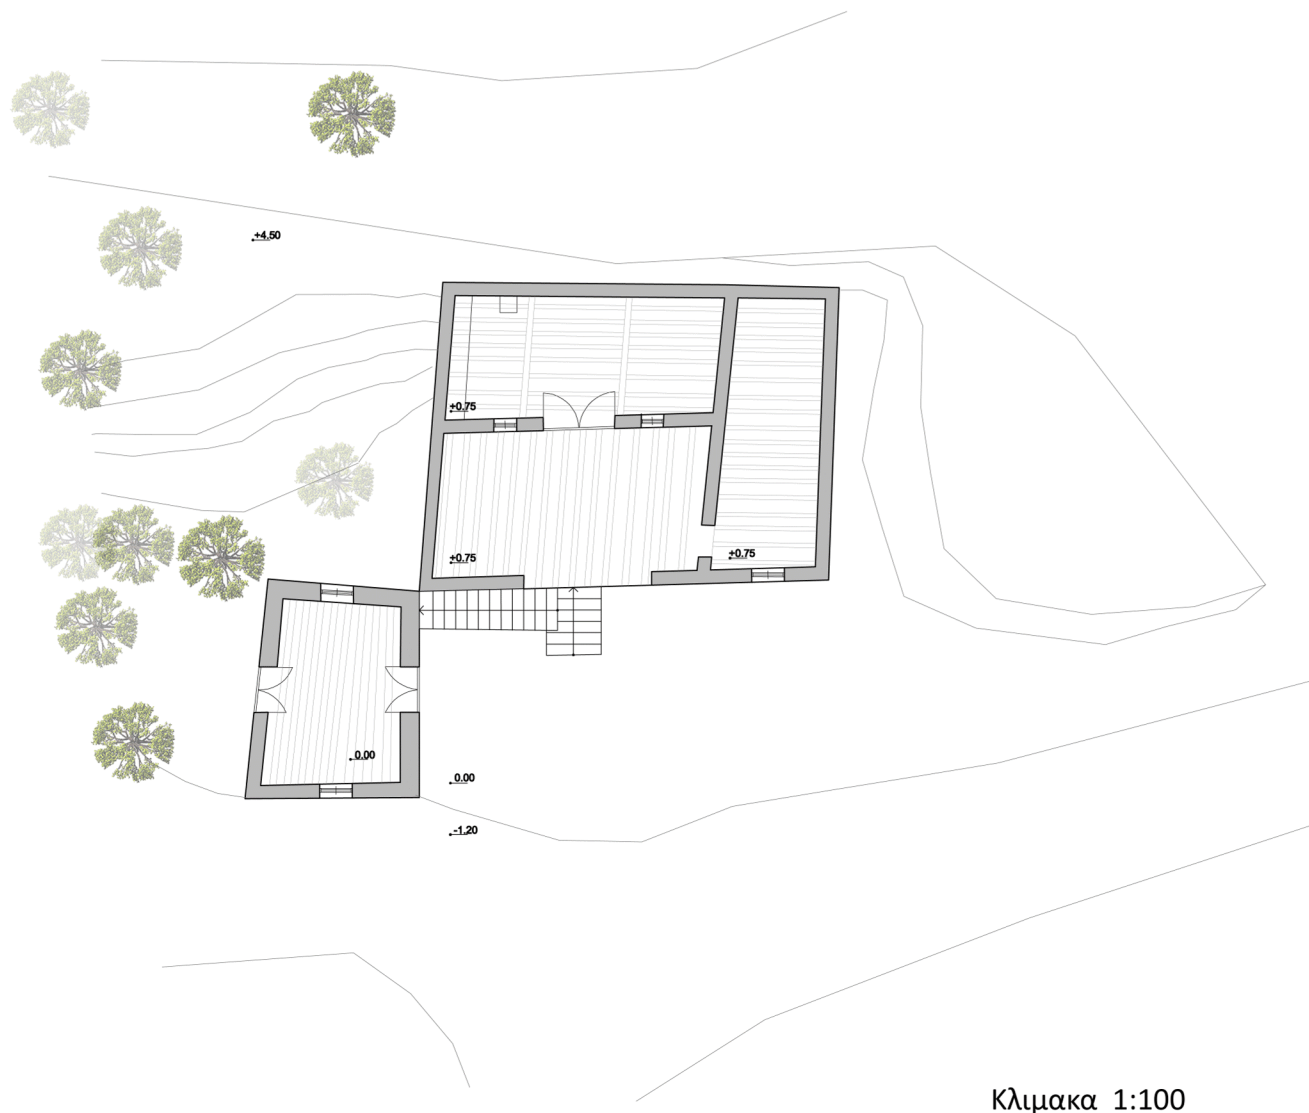
Το κτήριο που επιλέξαμε να παρέμβουμε και να διαμορφώσουμε, είναι ένα πάλιο και ακατοικητο σπίτι κοντά στην πλατεία του χωριού της Βαβατσινιάς όπου γίνονται τώρα έργα ανάπλασης και αναδιαμόρφωσης. Το κτήριο λειτουργούσε ως κατοικία του παραγωγού κεραμυδιών, αφού το μεγάλο κομμάτι του κτηρίου είναι οικία και το δωμάτιο αριστερά το εργαστήριο παραγωγής κεραμυδιών. Ετσι λοιπόν θέλαμε η νέα χρήση του κτηρίου να λειτουργά ως εκθεσιακός χώρος, που θα δείχνει τη λειτουργία αυτή, αλλά και γενικότερα εκθεσιακός χώρος. Το κτήριο αποτελείται βασικά από τέσσερα δωμάτια, το ένα όπως προαναφέραμε είναι το δωμάτιο παραγωγής κεραμυδιών, το άλλο είναι μόλις προσεγγίζει το κτήριο και αποτελεί υπαίθριο χώρο(ηλιακός), ενώ οι άλλοι δύο χώροι είναι η κυρίως κατοικία. Το δωμάτιο αριστερά υποθέσαμε ότι αποτελεί μεταγενέστερη παράμβαση, λόγω των κεράμυδιών και τη κλίση της στέγης εν αντιθέση με το υπόλοιπο κτήριο, καθώς και το μεταλλικό στοιχείο στα παράθυρα. Επιπλέον μεταγενέστερη παρέμβαση αποτελεί η οριζόντια σκάλα, στην οποία εγινε χρήση μπετόν.
