Ανάλυση παραδοσιακού ορεινού οικισμού Ασκιά

ΑΡΗ 311 Παραδοσιακή Αρχιτεκτονική και Σύγχρονοι Προβληματισμοί
Εαρινό Εξάμηνο 2015
Διδάσκων : Δρ. Μαρία Φιλοκύπρου

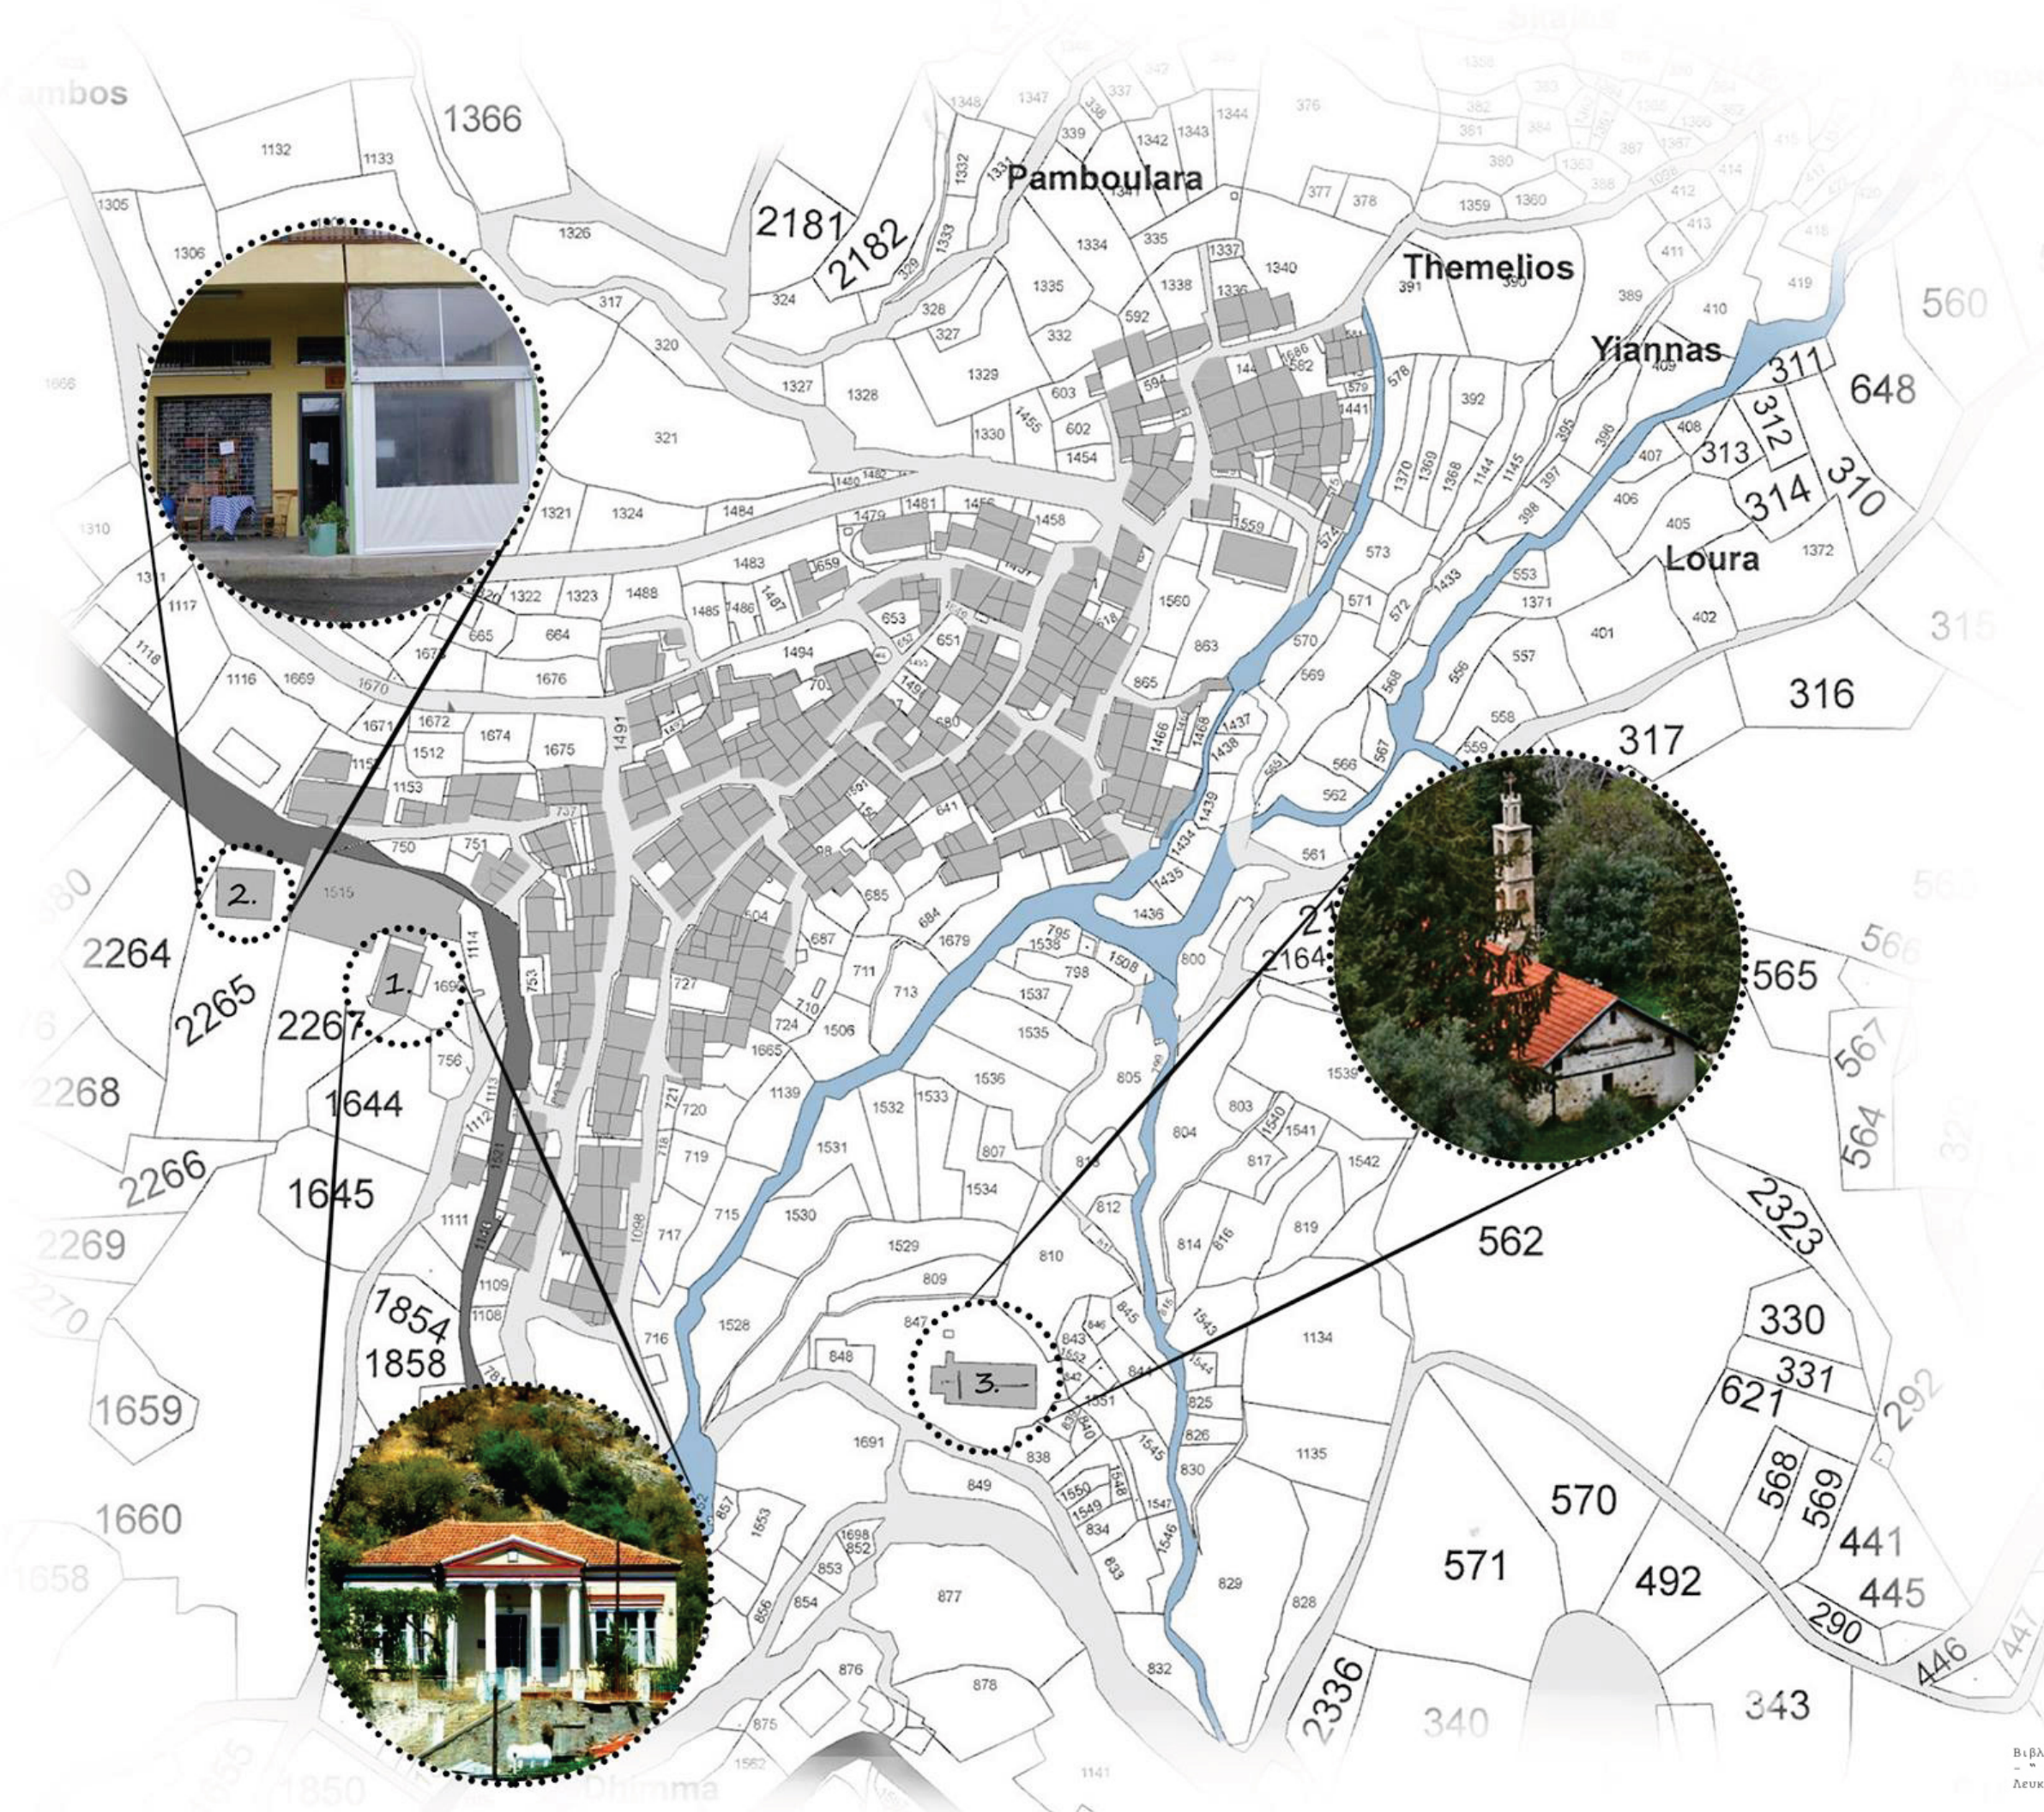
3. Εκκλησία Τιμίου Προδρόμου

- Βρίσκεται στο νοτιοανατολικό άκρο του χωριού. Είναι ξυλόστεγη, τρίκλιτη βασιλική με ημικυκλική αψίδα εγγεγραμμένη στον ευθύ ανατολικό τοίχο.

- Δεν υπάρχουν σαφείς μαρτυρίες για το πότε ακριβώς κτίστηκε. Υπολογίζεται περίπου ότι το ένα μέρος του κτίστηκε το 15ο αιώνα και ένα άλλο μέρος το 16ο αιώνα.

- Σημαντικά χαρακτηριστικά του ναού είναι οι τοιχογραφίες αλλά και το κωδωνοστάσιο. Οι τοιχογραφίες που κοσμούν το εσωτερικό και αναπαριστούν τη Δευτέρα παρουσία αλλά και σκηνές της παλαιάς και καινής Διαθήκης. Το κωδωνοστάσιο κτίστηκε το 1892 και στοίχισε 3 934 γρόσια.

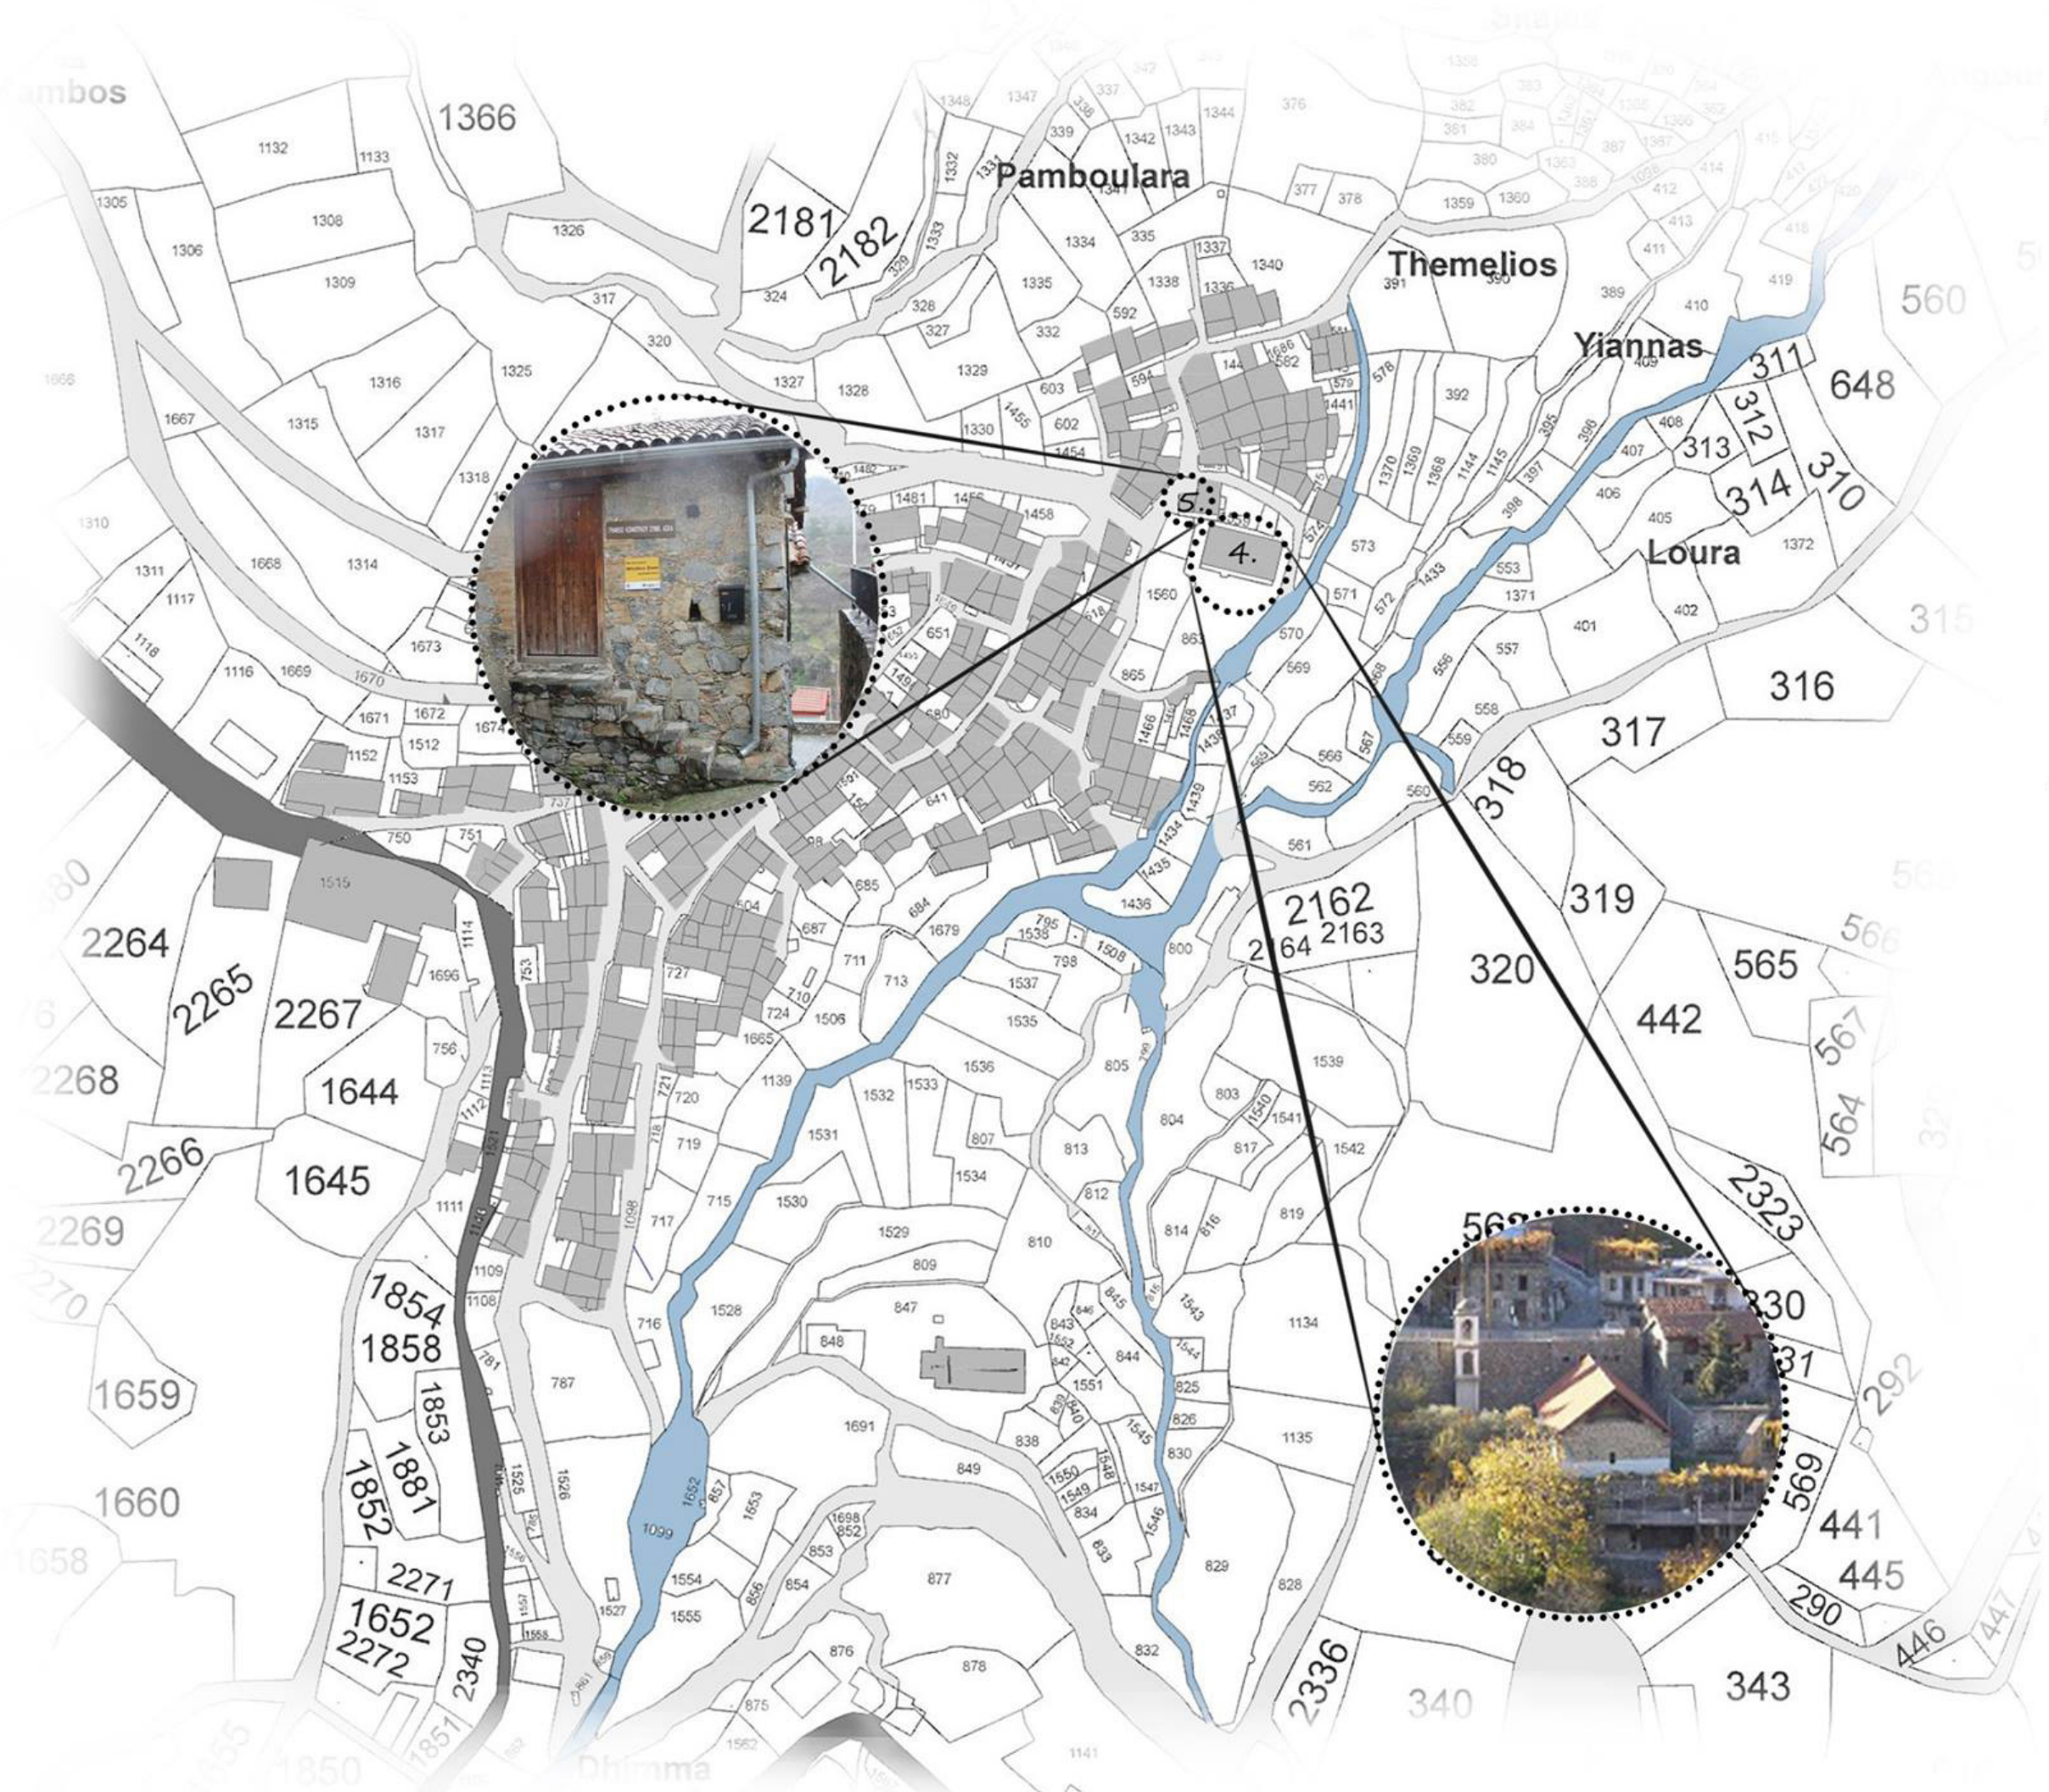
5. "Σκολειού"

-Το 1902 με έξοδα της εκκλησίας κτίστηκε το πρώτο σχολείο στο χωριό το οποίο βρίσκεται στην κάτω γειτονιά δίπλα από την εκκλησία του Τιμίου Σταυρού.

-Αυτό το σχολείο μέσα από διάφορες αναφορές αναφέρεται ως το πρώτο παρθεναγωγείο της Κύπρου.
- Σήμερα λειτουργεί ως γραφείο κοινοτικού συμβουλίου του Ασκά

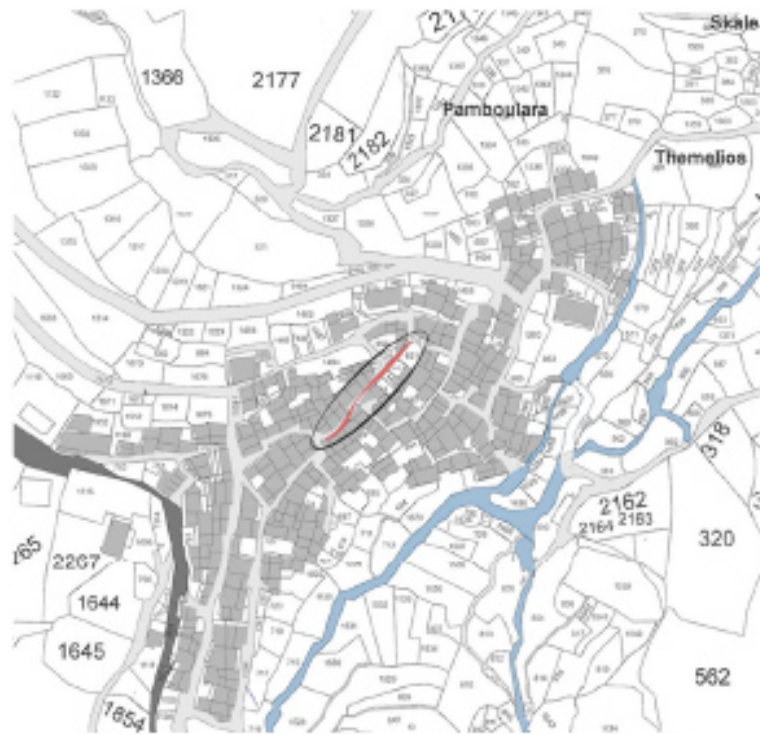
Οδός Μάρκου Δράκου

Στην οδό Μάρκου Δράκου υπάρχουν:

9 κτίσματα εκ των οποίων είναι:

- 1 συντηρημένη κατοικία
- 2 σύγχρονες κατοικίες (οικοδομημένες με μη παραδοσιακό τρόπο και υλικά)
- 3 εγκαταλελειμένα κτήρια

Ιδιαίτερα χαρακτηριστικά:

Το ιδιαίτερο αυτού του δρόμου είναι το δωμάτιο που φαίνεται να ενώνει τις δύο όψεις του δρόμου.

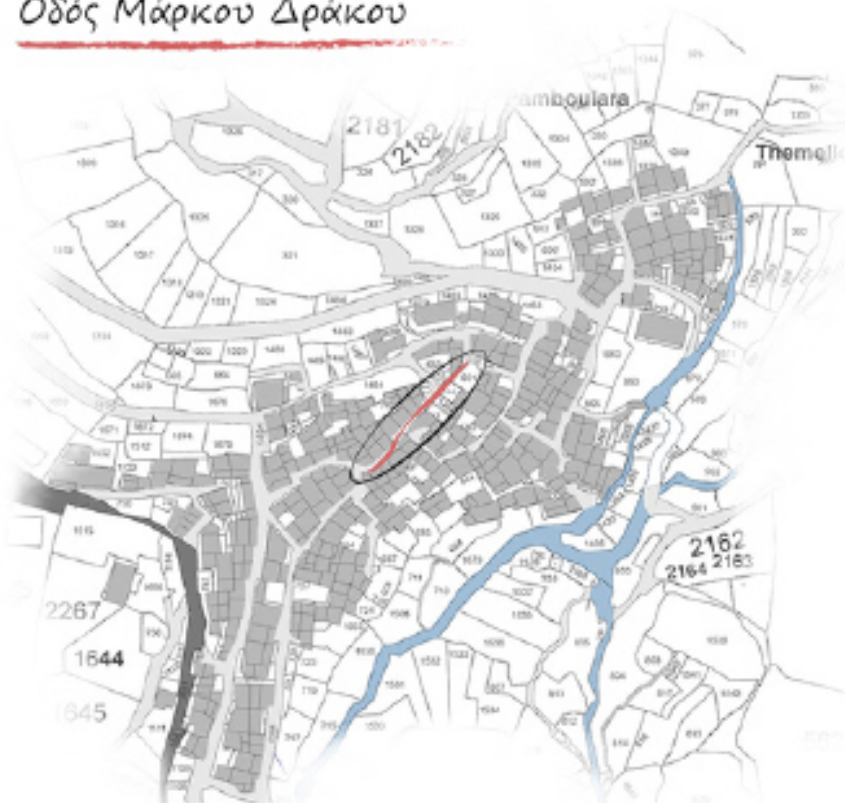
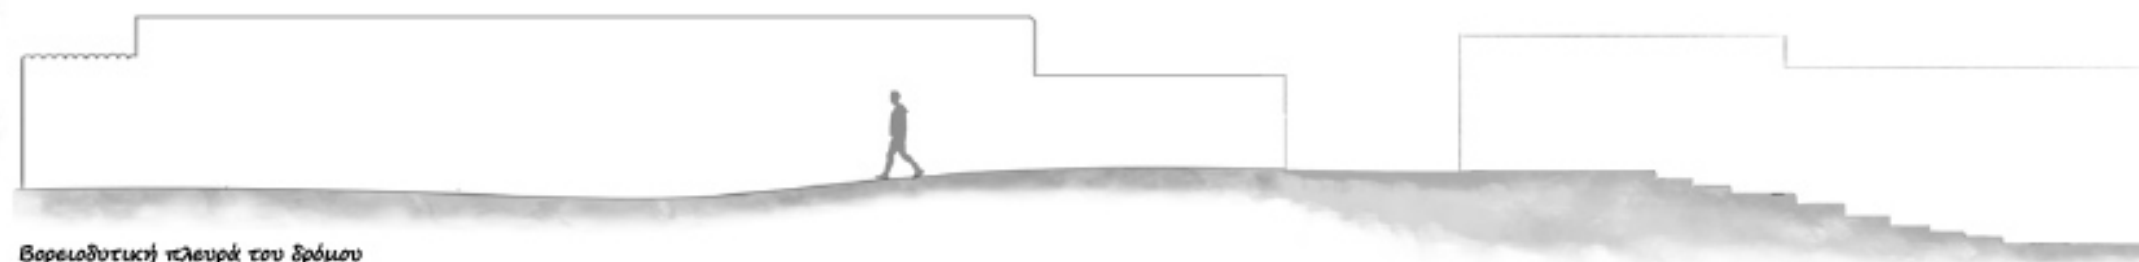
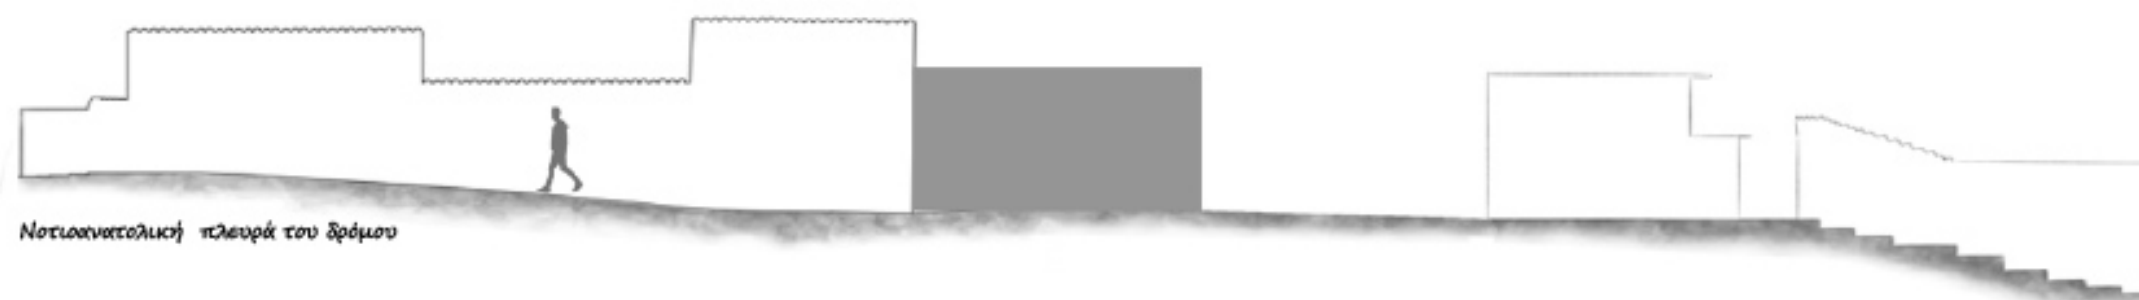
Οδός Μάρκου Δράκου

<p>- πλατιά σκαλοπάτια δημιουργούν πλατύσκαλο για την είσοδο της κατοικίας</p>			<p>- η είσοδος της κατοικίας ακολουθεί την κλίση του δρόμου</p>			<p>- εξωτερική σκάλα οδηγεί στην είσοδο της κατοικίας. Διαχωρισμός κατοικίας σε δύο επίπεδα που συνήθως στο κάτω επίπεδο υπήρχε ο σάβλος και στο πάνω επίπεδο η κατοικία.</p>
<p>- τα σκαλιά δεν επιτρέπουν την απευθείας είσοδο στην κατοικία επομένως υπάρχει ανάγκη για κατασκευή επιπλέον σκαλοπατιών για να υπάρξει μετάβαση από τον δρόμο στην κατοικία</p>		<p>- είσοδος κατοικίας σε ανώτερο επίπεδο από το δρόμο με αποτέλεσμα να προστέθουν σκαλιά</p>

Οι έντονες κλίσεις του εδάφους, η σκληρή υφή του πετρώματος και ο περιορισμένος χώρος ανάγκαζαν του κατοίκους να οικοδομούν κατοικίες που αναπτύσσονται κατά ύψος με αποτέλεσμα η όψη ακολουθεί την γεωμορφολογία του εδάφους. Η κορυφογραμμή των κτηρίων παρουσιάζει εναλλαγές ύψους στο επίπεδο της οροφής αλλά και του εδάφους. Σε ορισμένες περιπτώσεις δημιουργούνται κάποια επιπλέον σκαλιά τα οποία έχουν ως σκοπό είτε να ορίσουν ένα μικρό κομμάτι του δρόμου μπροστά από την είσοδο της κατοικίας είτε να ανεβάσουν σε ανώτερο επίπεδο την κατοικία αξιοποιώντας το κατώτερο επίπεδο (έχει τραχύ δάπεδο λόγω του ανάγλυφου του εδάφους) για στέγαση των ζώων.

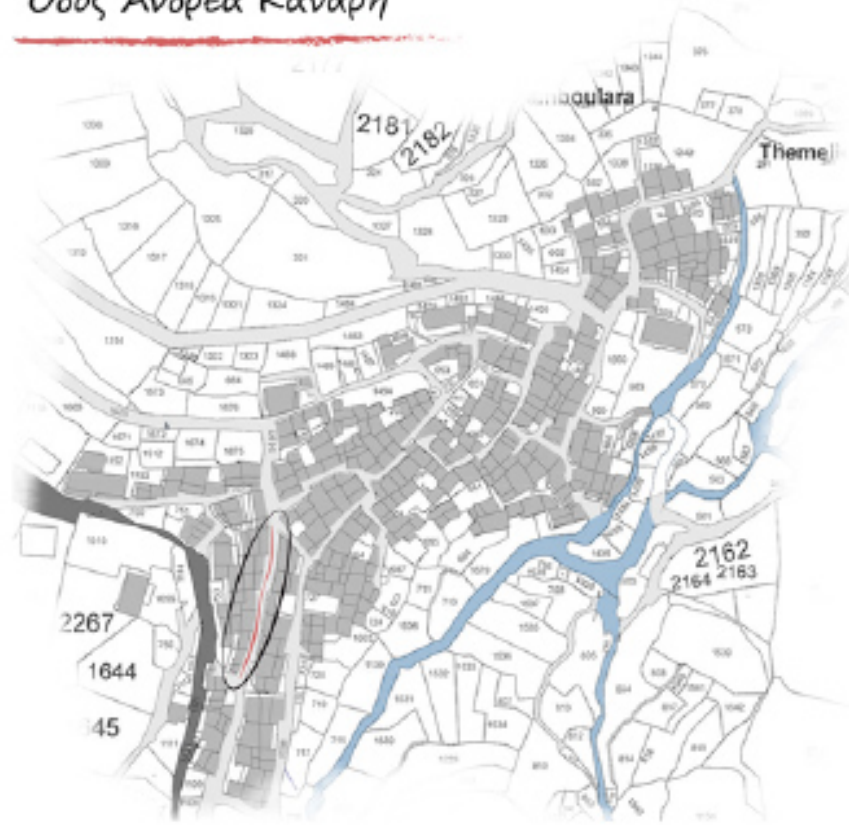
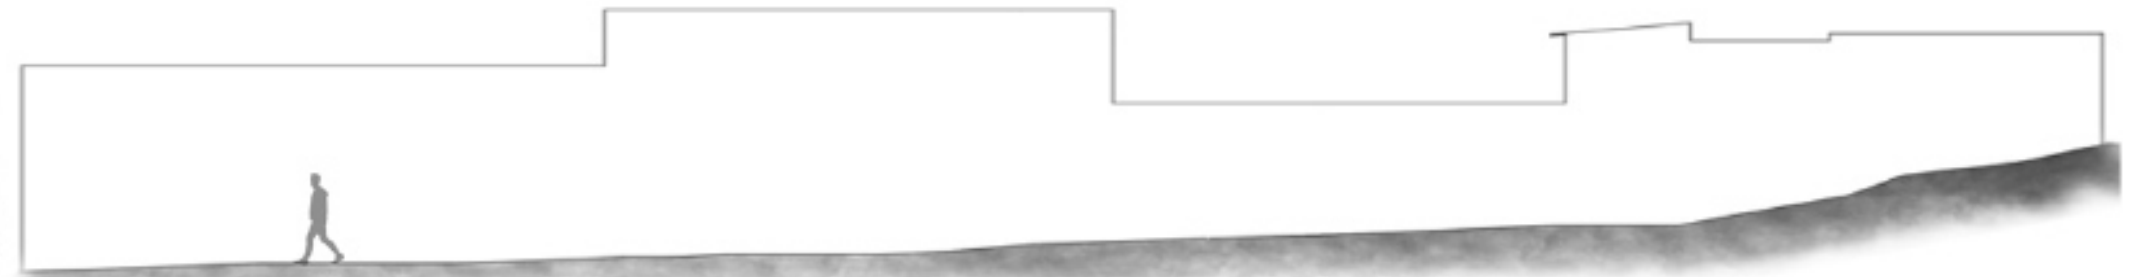
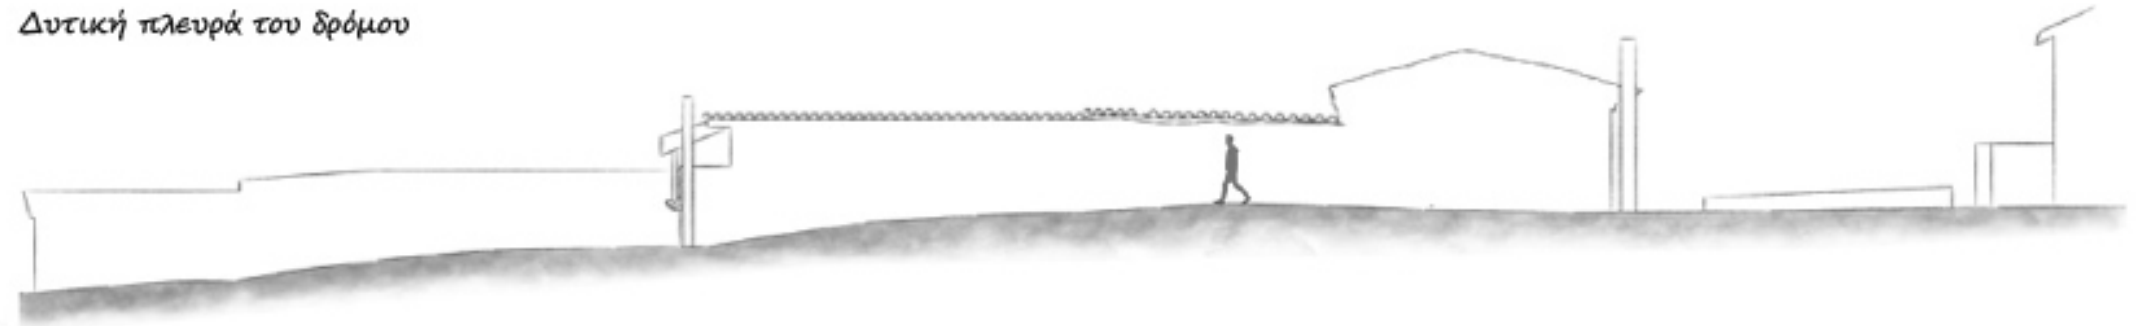
Οδός Ανδρέα Κανάρη

- η είσοδος της κατοικίας ακολουθεί την κλίση του δρόμου

- η όψη του κτιρίου μοιάζει να μικραίνει λόγω της έντονης κλίσης του δρόμου

-είσοδος κατοικίας σε κατώτερο επίπεδο από το δρόμο

-είσοδος κατοικίας σε ανώτερο επίπεδο από το δρόμο με αποτέλεσμα να γίνεται προσθήκη σκαλιών

Στον συγκεκριμένο δρόμο υπάρχει έντονη υψομετρική διαφορά μεταξύ των δύο απέναντι όψεων. Η ανατολική όψη αποτελείται κυρίως από μονόροφες κατοικίες σε αντίθεση με τη δυτική όψη του δρόμου η οποία αποτελείται κυρίως από διώροφα ή ακόμη και τριώροφα κτήρια. Τα μονώροφα έχουν το επίπεδο εισόδου τους στο ίδιο επίπεδο με τον δρόμο ενώ τα διώροφα ή τριώροφα σε ορισμένες περιπτώσεις έχουν το επίπεδο της εισόδου τους σε ανώτερο επίπεδο από το δρόμο και σε κατώτερο επίπεδο από το δρόμο δημιουργούν την είσοδο του στάβλου.

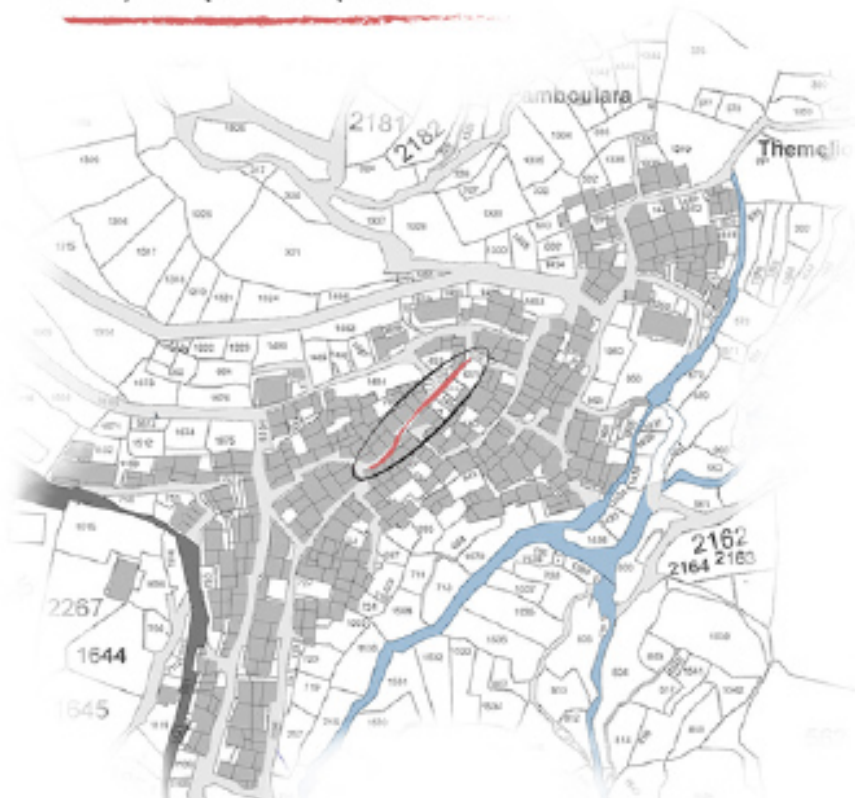
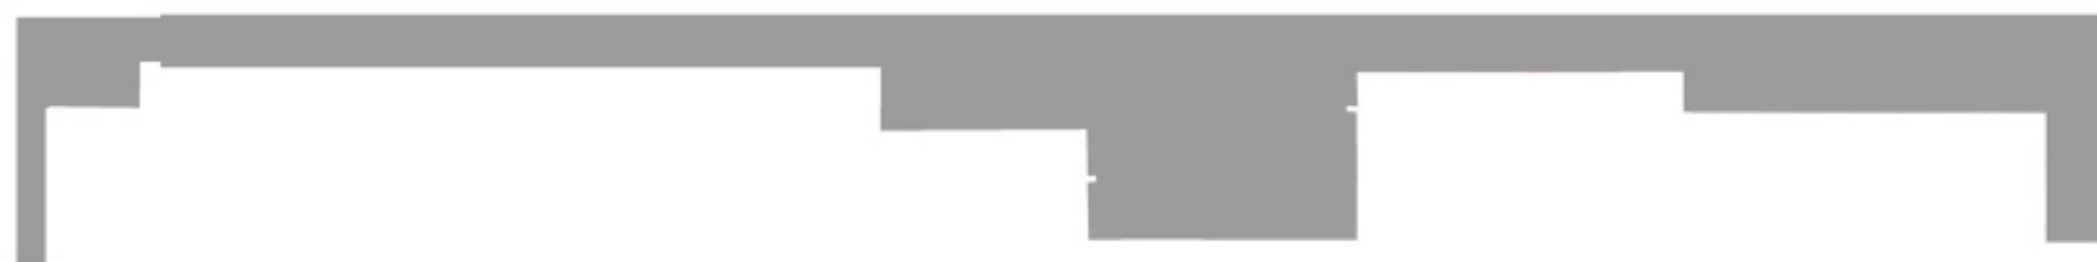
Οδός Μάρκου Δράκου

- κτίσματα με επίπεδη στέγαση στο ίδιο επίπεδο

- κτίσματα επίπεδης στέγασης διαφορετικού ύψους

- συνύπαρξη κεκλιμένης οροφής (μιας κλίσης) και επίπεδης οροφής

Στις όψεις του δρόμου προκαλεί ενδιαφέρον η διαφορετική αντιμετώπιση στέγασης. Τα δώματα αποτελούν τον πρώτο τρόπο στέγασης των κατοικιών ενώ αργότερα εμφανίστηκαν οι κεκλιμένες οροφές με κεραμίδια. Σημαντική για τους κατοίκους θεωρείτο η χρήση του δώματος και ως αυλή στην οποία συνήθιζαν τα καλοκαίρια να κοιμούνται. Αργότερα με την ανάπτυξη τεχνολογίας που θα επέτρεπε τη δημιουργία κεκλιμένων οροφών οι κάτοικοι έδειχναν προτίμηση σε αυτές αφού εξασφαλίζουν την απομάκρυνση της υγρασίας (βροχή - χιόνι) από το χώρο της κατοικίας αλλά προσφέρουν επίσης μια ουσιαστική μείωση των θερμικών απωλειών σε σύγκριση με το δώμα το οποίο είναι εκτεθειμένο περισσότερο από κάθε άλλη εξωτερική πλευρά του σπιτιού στις καιρικές συνθήκες. Στο συγκεκριμένο δρόμο παρουσιάζονται περισσότερα δώματα, γεγονός που δείχνει πως τα κτήρια αυτού του δρόμου προϋπήρχαν από άλλα κτήρια τα οποία έχουν κεκλιμένη οροφή

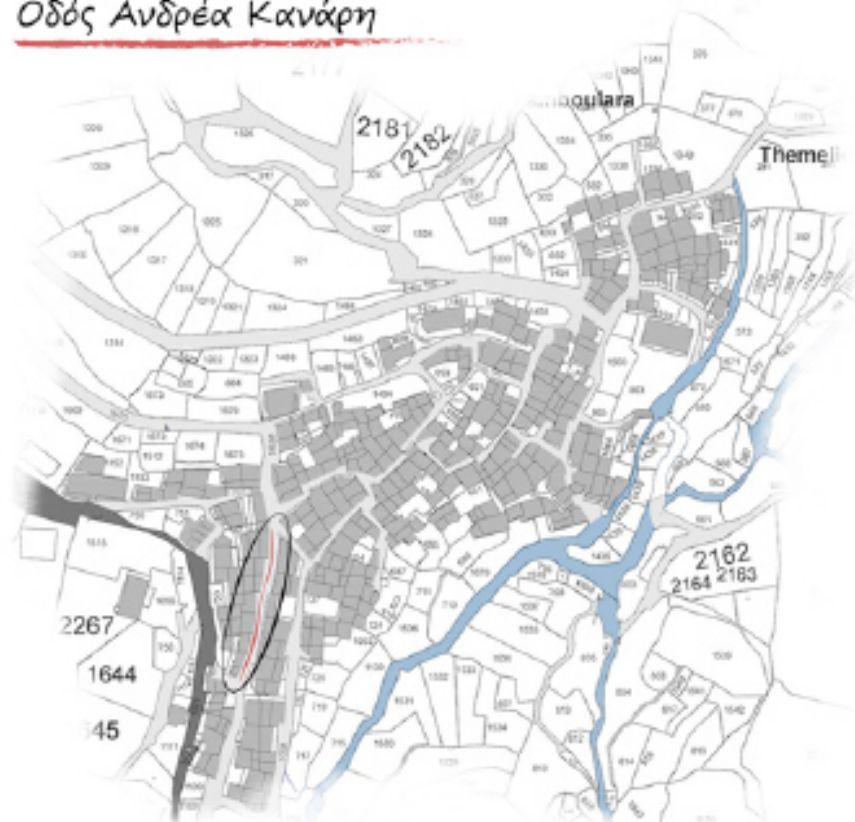
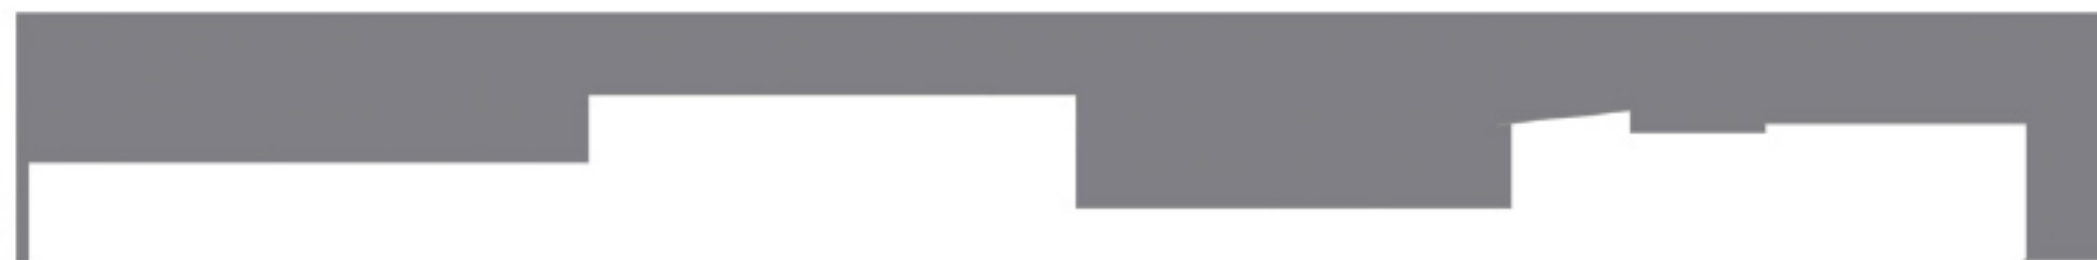
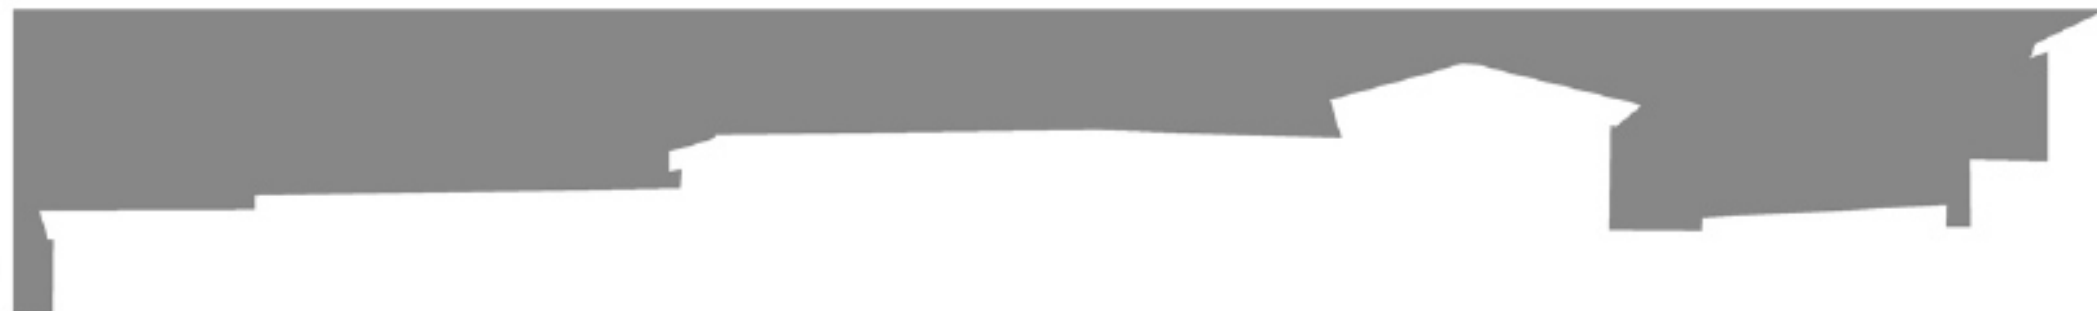
Οδός Ανδρέα Κανάρη

- κλιμακωτή εναλλαγή ύψους επίπεδης στέγασης υπακόμενη στη μορφολογία του εδάφους

- συνύπαρξη κεκλιμένης οροφής (δύο κλίσεων) και επίπεδης οροφής

- συνύπαρξη κεκλιμένης οροφής (μιας κλίσης) και επίπεδης οροφής

Στην οδό Ανδρέα Κανάρη οι περισσότερες κατοικίες φαίνεται να έχουν κεκλιμένη οροφή γεγονός που αποκαλύπτει πως τα κτήρια αυτού του δρόμου είναι μεταγενέστερα από εκείνα της οδού Μάρκου Δράκου. Σε ορισμένες περιπτώσεις η κεκλιμένη οροφή έχει διεύθυνση τέτοια έτσι ώστε ο τριγωνισμός που δημιουργεί να είναι εμφανής σε όψη ενώ σε άλλες περιπτώσεις η διεύθυνσή της αποκρύπτει τον τριγωνισμό αυτό από την όψη του στον δρόμο

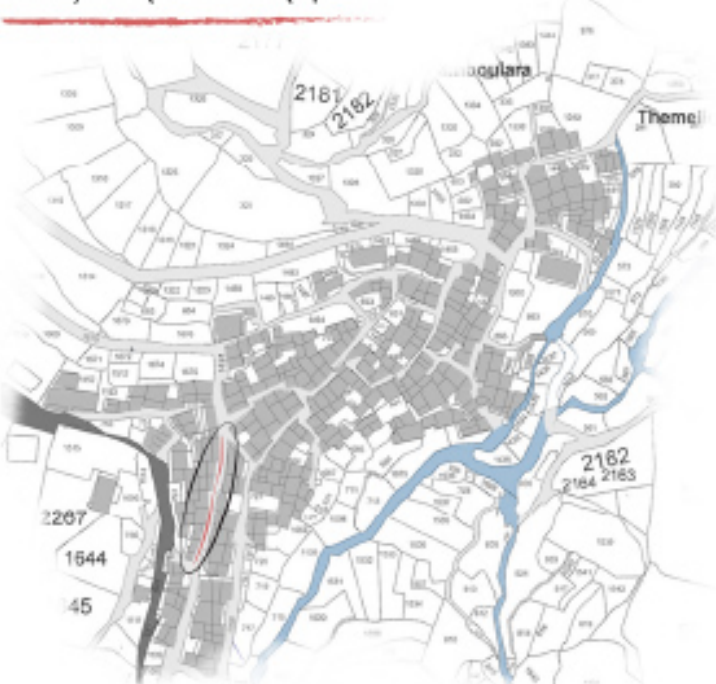
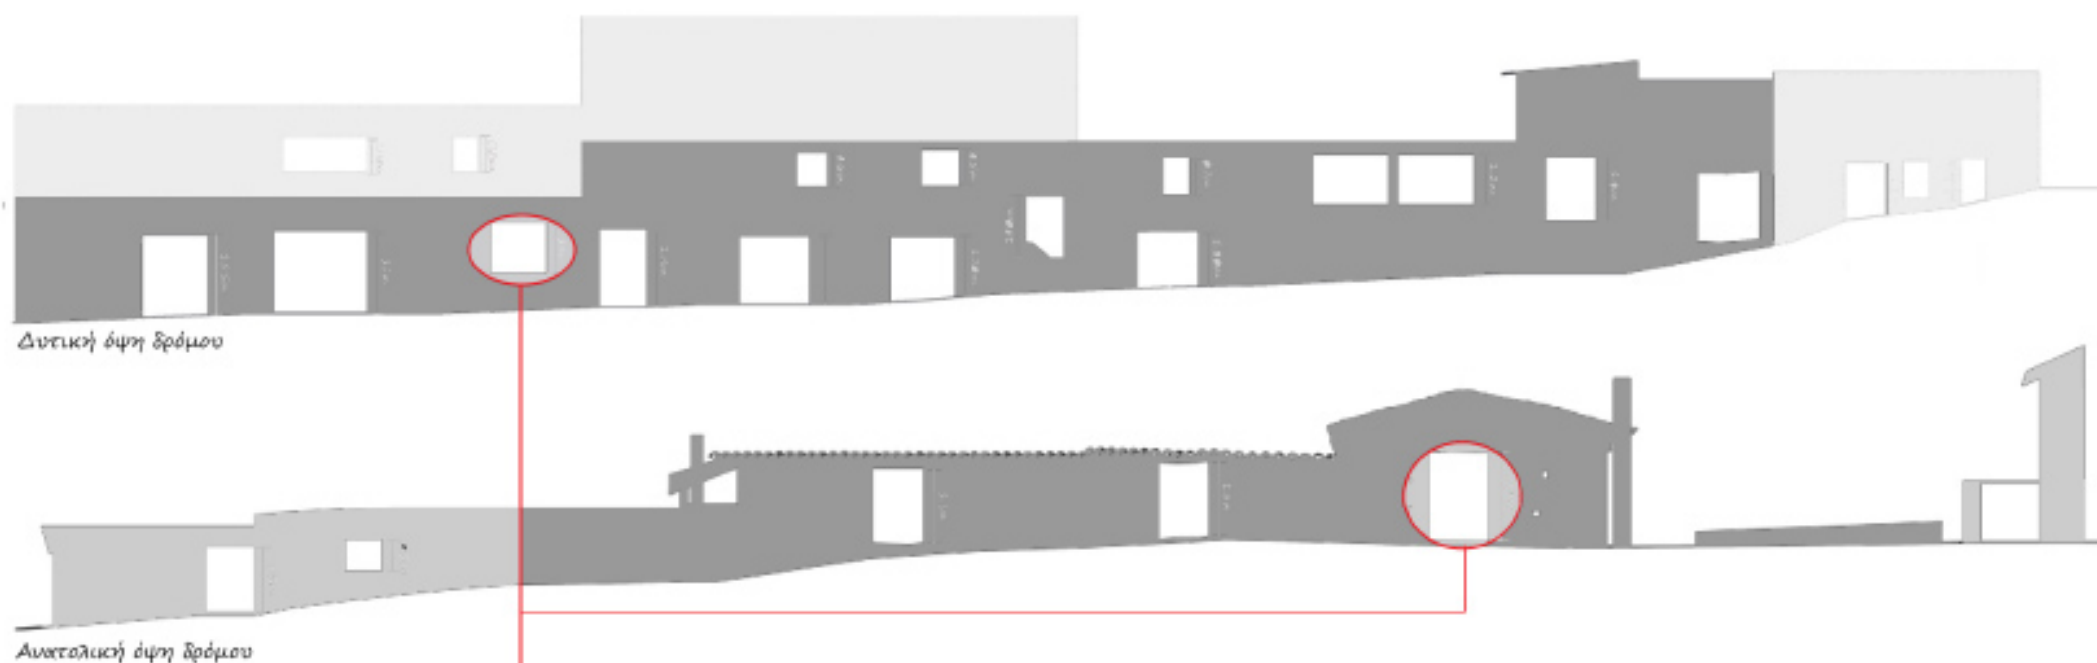
Οδός Ανδρέα Κανάρη

<p>Πλήρωση ανοιγμάτων:</p> <p>Ιδιαίτερο ενδιαφέρον παρουσιάζουν οι όψεις του Λακιά λόγω των θυρών και παραθύρων τα οποία έβρισκαν έτοιμα από άλλα χωριά και τοποθετούσαν στα ανοίγματά τους με αποτέλεσμα την δημιουργία ενός μωσαϊκού από πέτρες και τούβλα ώστε να πληρωθεί το κενό του ανοίγματος.</p>
--	--	--	--	--	--

Όψη αριστερά του δρόμου στη οποία φαίνεται να υπάρχουν μόνο ως ανοίγματα οι θύρες στο επίπεδο του ισόγειου.

Όψεις στις οποίες υπάρχουν ως ανοίγματα μόνο θύρες όχι μόνο σε επίπεδο ισόγειου αλλά και σε ανώτερα επίπεδα.

Όψεις στις οποίες υπάρχει συνδυασμός ανοιγμάτων τόσο θυρών όσο και παραθύρων

Συγκρίνοντας τις δύο όψεις του δρόμου είναι ξεκάθαρη η έντονη διαφορετικότητά τους όσον αφορά τον αριθμό των ανοιγμάτων όσο και το είδος (θύρα, παράθυρο) τους. Η ανατολική όψη του δρόμου παρουσιάζεται απλή με λιγιστά ανοίγματα στα οποία δεσπόζουν οι θύρες. Αντίθετα η δυτική όψη του δρόμου παρουσιάζει μια πολυπλοκότητα συνδυασμού θυρών και παραθύρων. Παρατηρείται επίσης η επιλογή των κατοίκων για άνοιγμα λιγιστών παραθύρων στο επίπεδο του δρόμου και περισσότερων στο επίπεδο του ορόφου. Σημαντική διαφορά ανάμεσα στις δύο όψεις αποτελεί το γεγονός ότι η δυτική όψη παρουσιάζεται απόλυτα συμπαγής με όλες τις κατοικίες να εφάπτονται μεταξύ τους σε αντίθεση με την ανατολική όψη του δρόμου όπου παρουσιάζει ένα κενό στο συνεχές μέτωπο της όψης του.

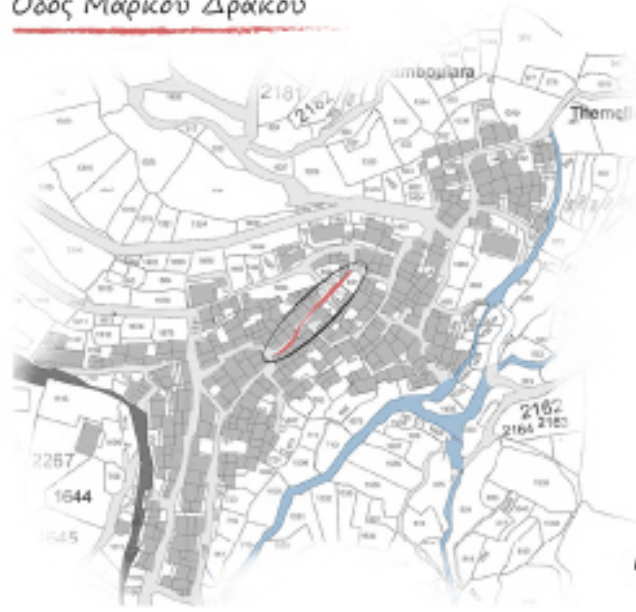
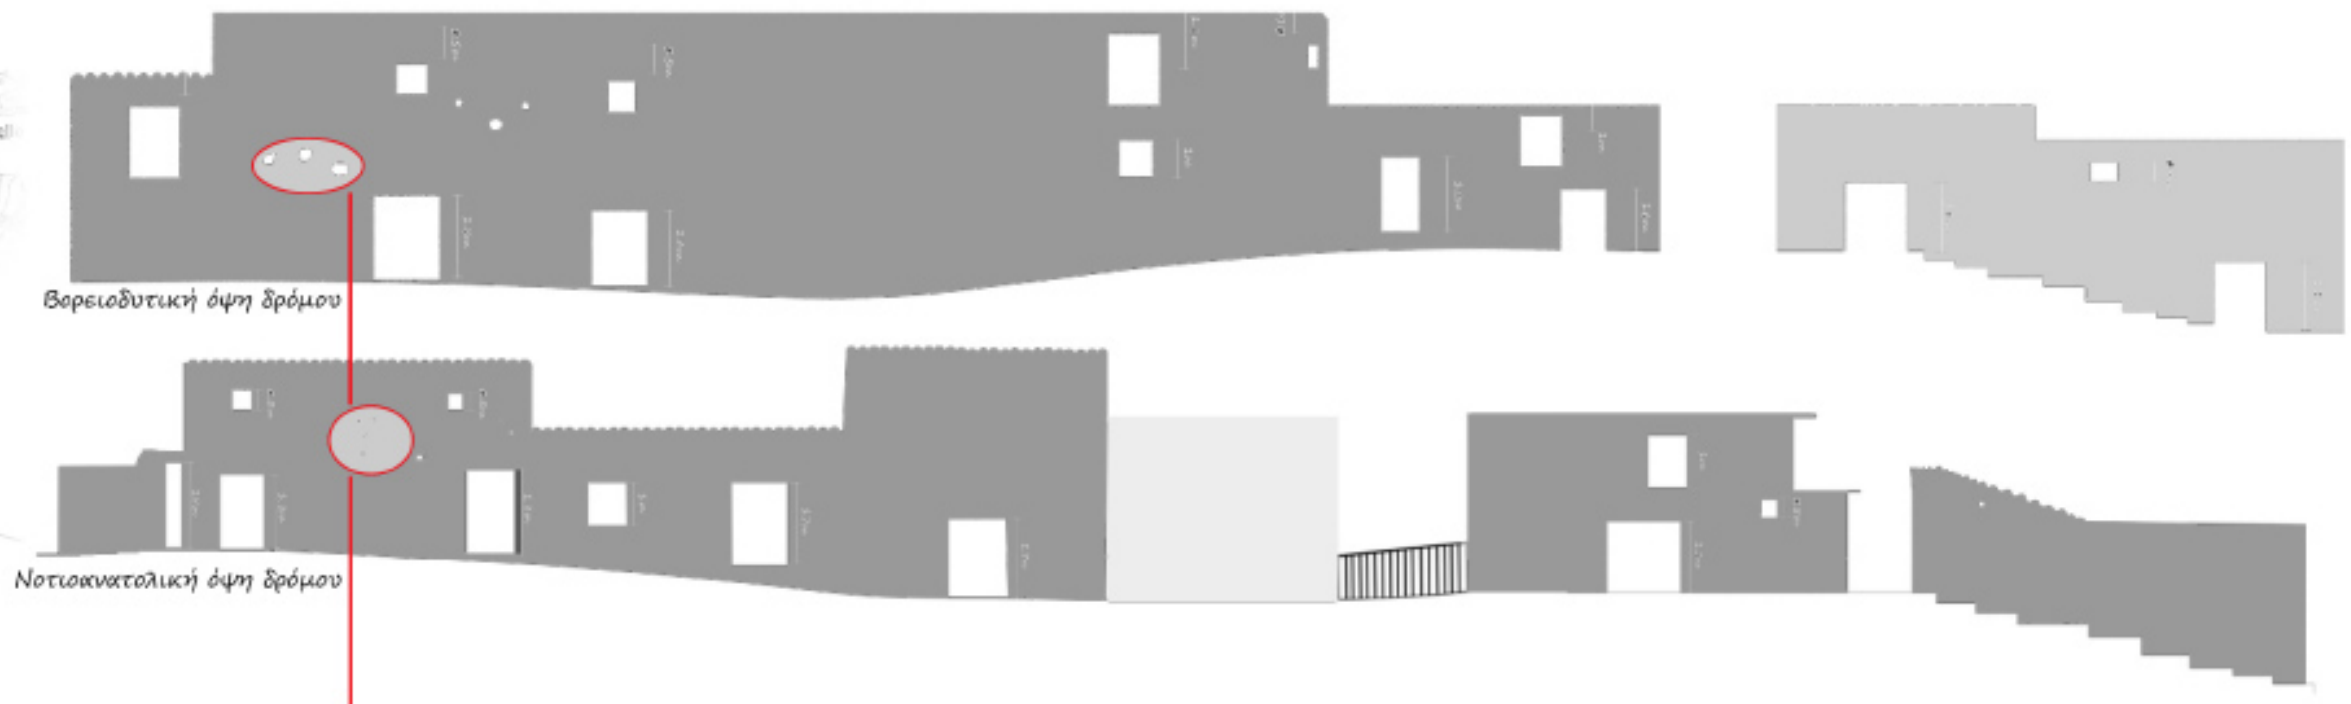
Οδός Μάρκου Δράκου

Φουλλίδες
Είναι κενά διαστήματα σε κατάλληλο ύψος όπου χρησιμοποιούνται για σκαλωσιές και αργότερα με την ολοκλήρωση της κατοικίας χρησιμοποιούνται για φυσικό φωτισμό.

Όψη στην οποία παρατηρείται άνοιγμα θύρας στο επίπεδο του δρόμου και άνοιγμα παραθύρου στο επίπεδο του ορόφου

Όψη στην οποία παρατηρείται άνοιγμα θύρας τόσο στο επίπεδο του ισόγειου όσο και στο επίπεδο του ορόφου

Όψεις στις οποίες υπάρχει μόνο άνοιγμα θύρας

Συγκρίνοντας τις δύο όψεις του δρόμου φαίνεται πως η βορειοδυτική όψη του δρόμου παρουσιάζει τα περισσότερα ανοίγματα. Η νοτιοανατολική όψη παρουσιάζεται να είναι πιο συμπαχής και με λιγότερα ανοίγματα παραθύρων. Τόσο στην βορειοδυτική όψη όσο και στην νοτιοανατολική όψη του δρόμου το συνεχές της όψης διακόπτεται με την δημιουργία ανοίγματος που γίνεται είτε λόγω διασταύρωσης δρόμου είτε λόγω υπαίθριας αυλής που συνορεύει με την κατοικία.
