Ανάλυση παραδοσιακού ορεινού οικισμού Ασκιά

ΑΡΗ 311 Παραδοσιακή Αρχιτεκτονική και Σύγχρονοι Προβληματισμοί
Εαρινό Εξάμηνο 2015
Διδάσκων : Δρ. Μαρία Φιλοκύπρου

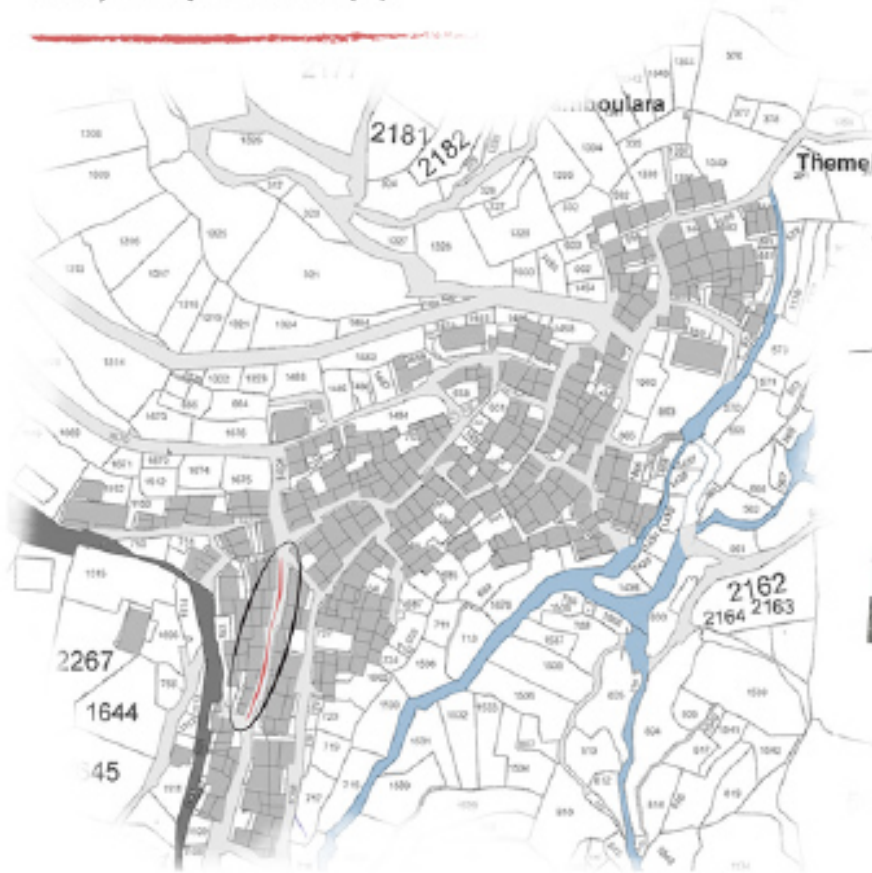
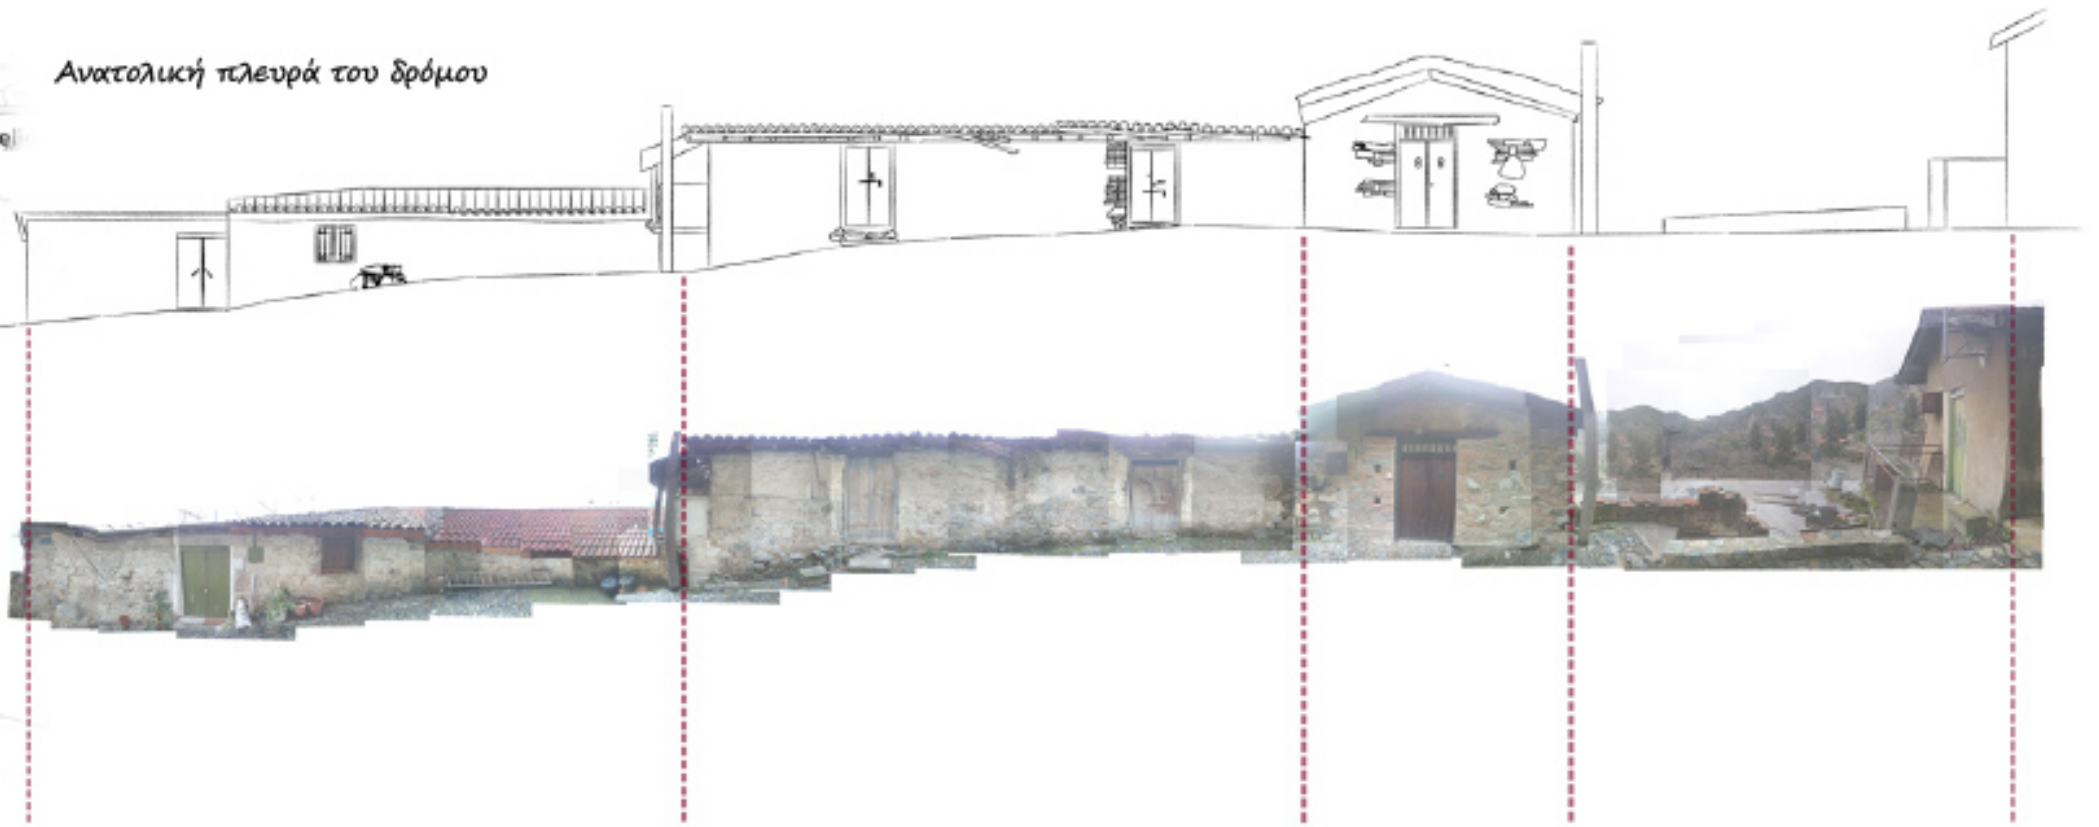
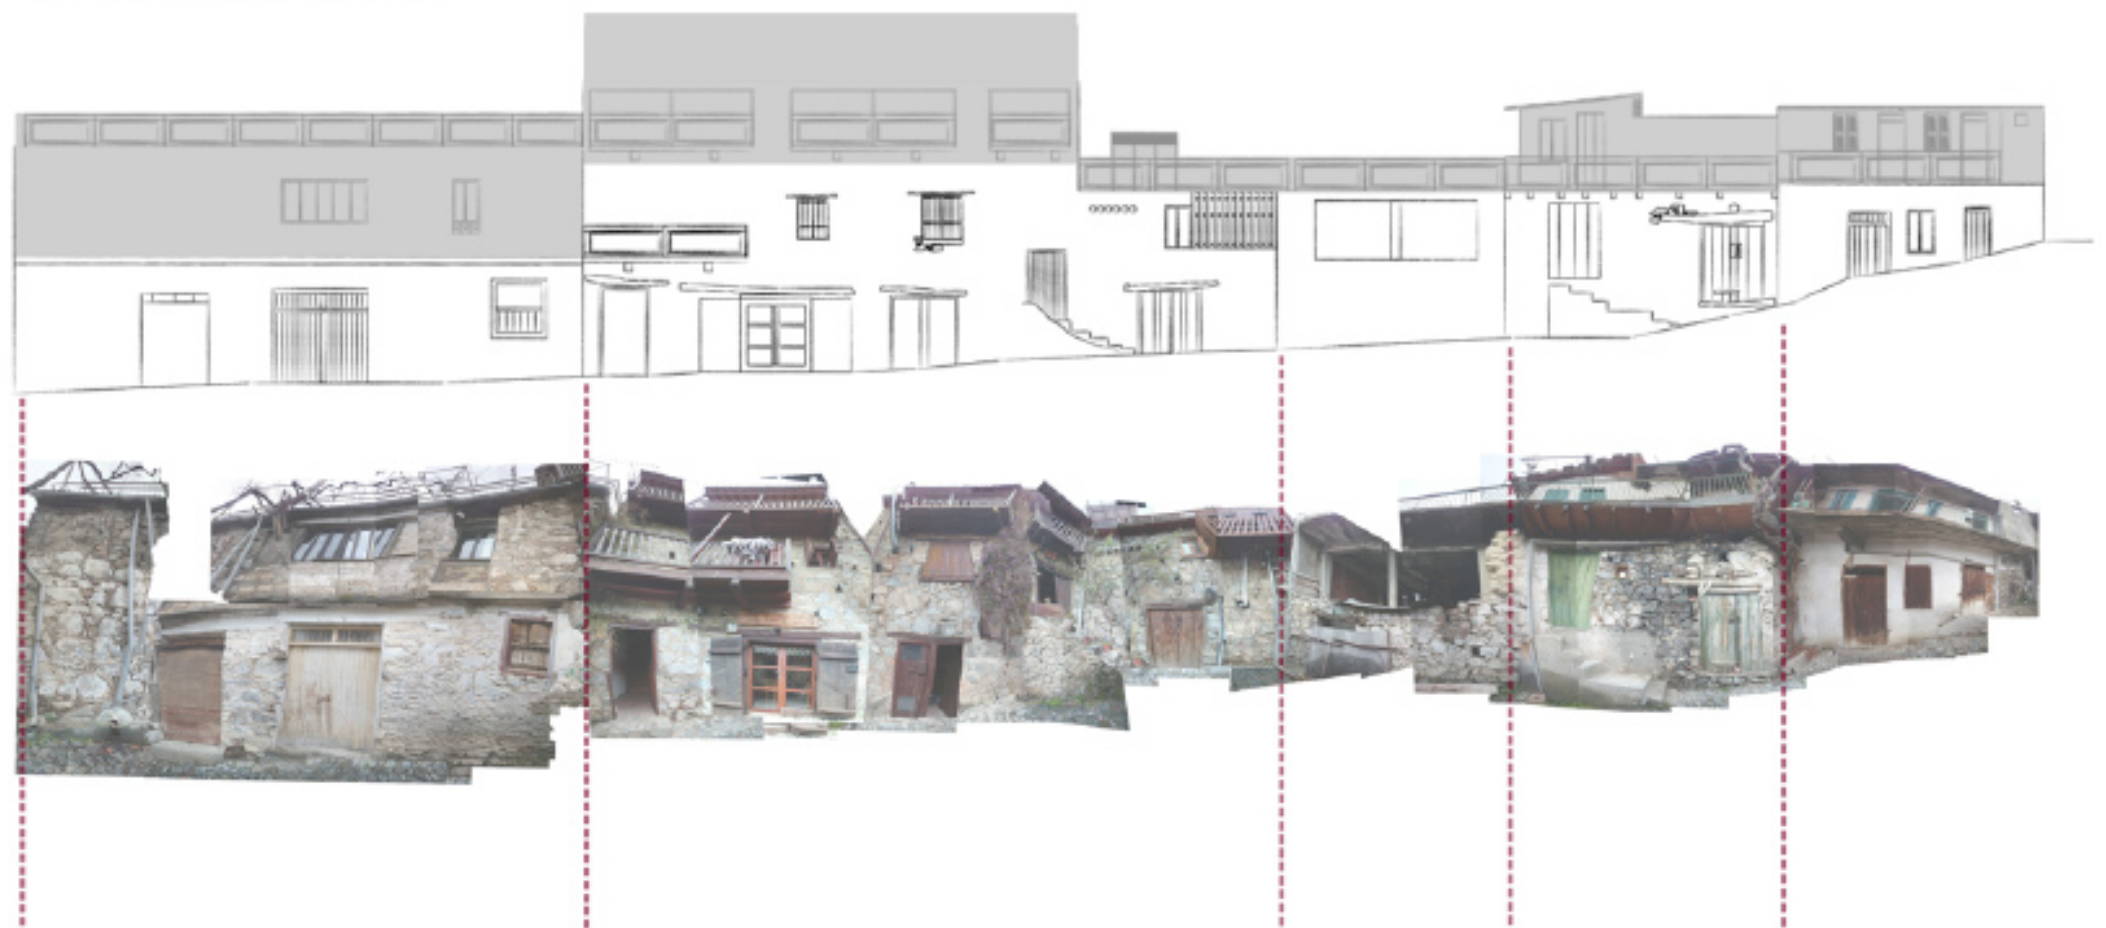
Οδός Ανδρέα Κανάρη

- η αλλαγή ιδιοκτησίας γίνεται αντιληπτή από την υψομετρική διαφορά των στεγών

- η αλλαγή ιδιοκτησίας γίνεται αντιληπτή από την αλλαγή της τοιχοποιίας

- η αλλαγή ιδιοκτησίας γίνεται αντιληπτή από την προεξοχή της μίας κατοικίας από την άλλη.

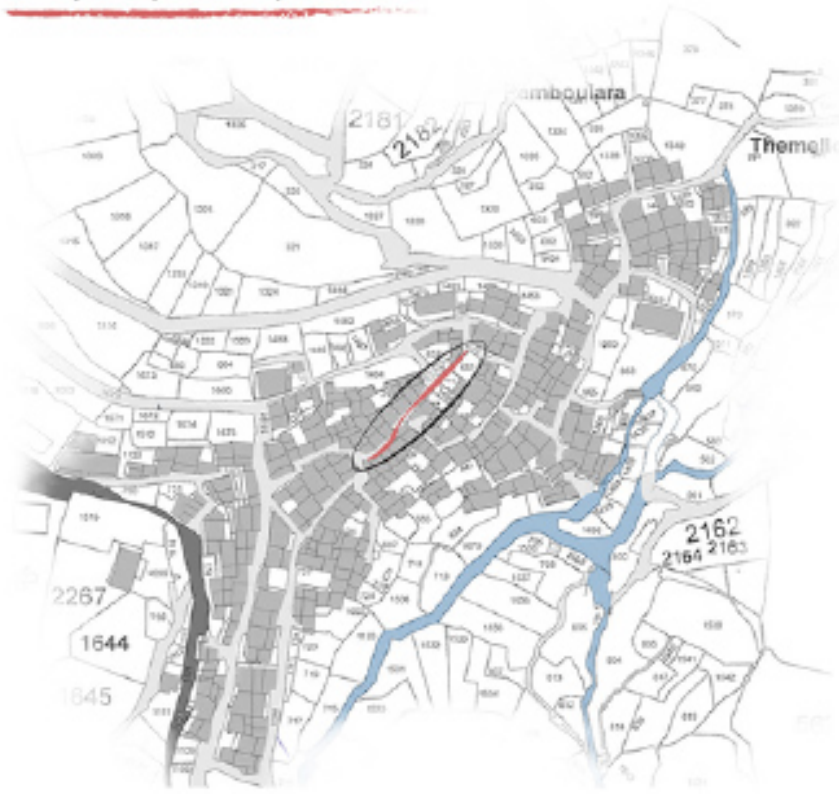
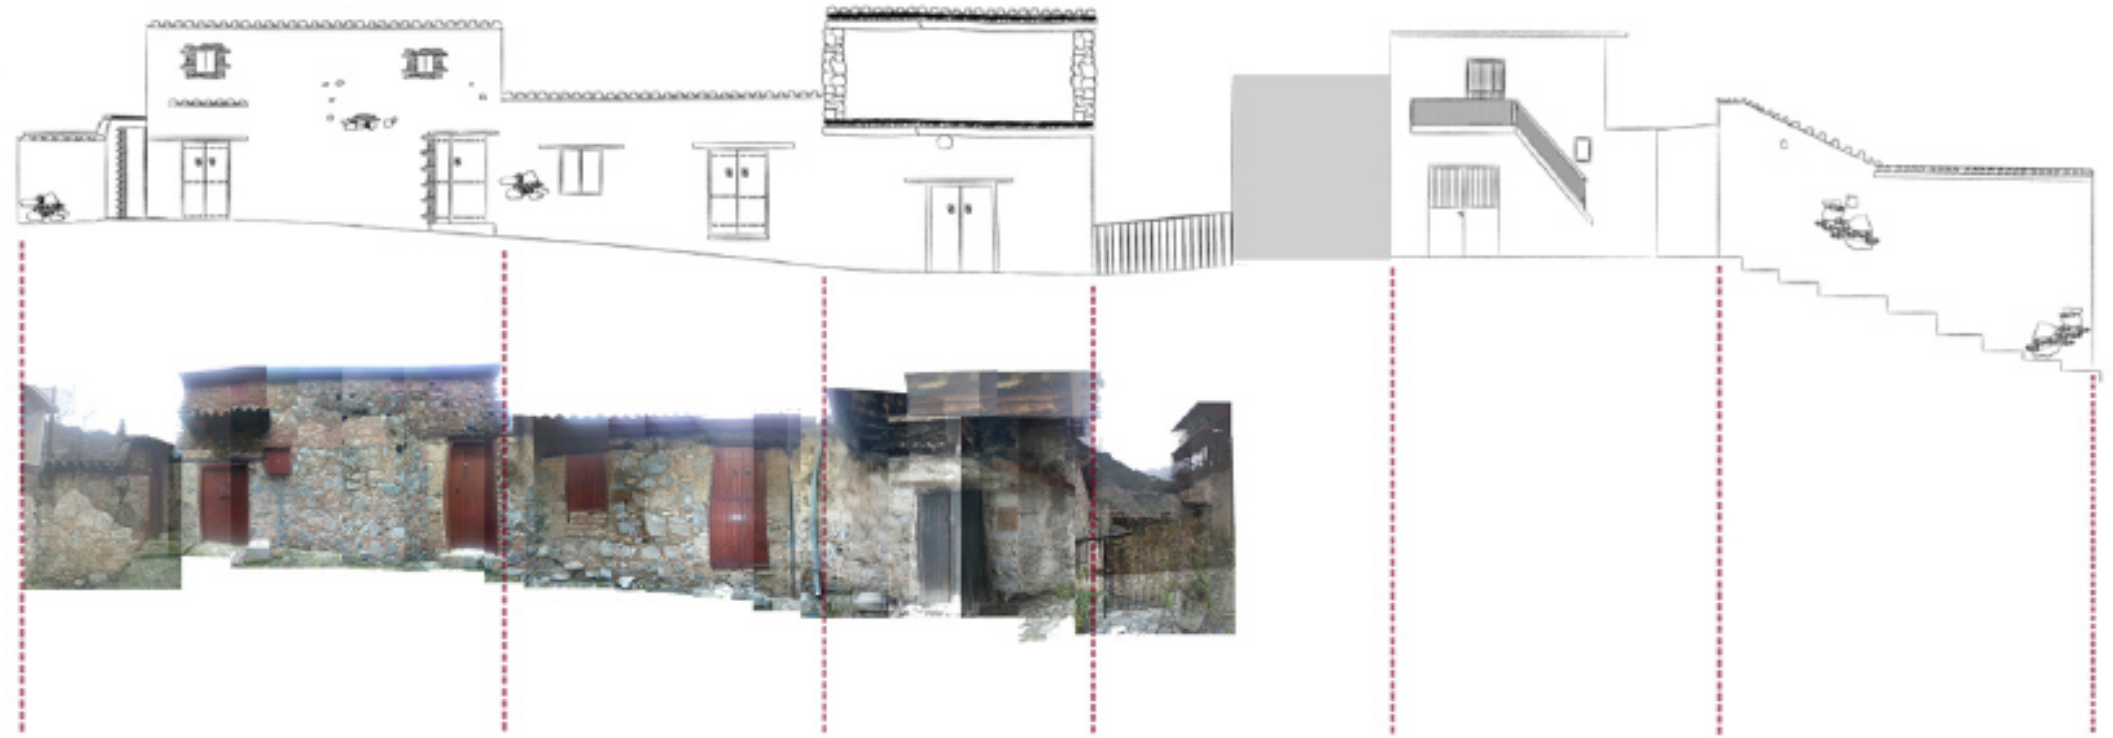
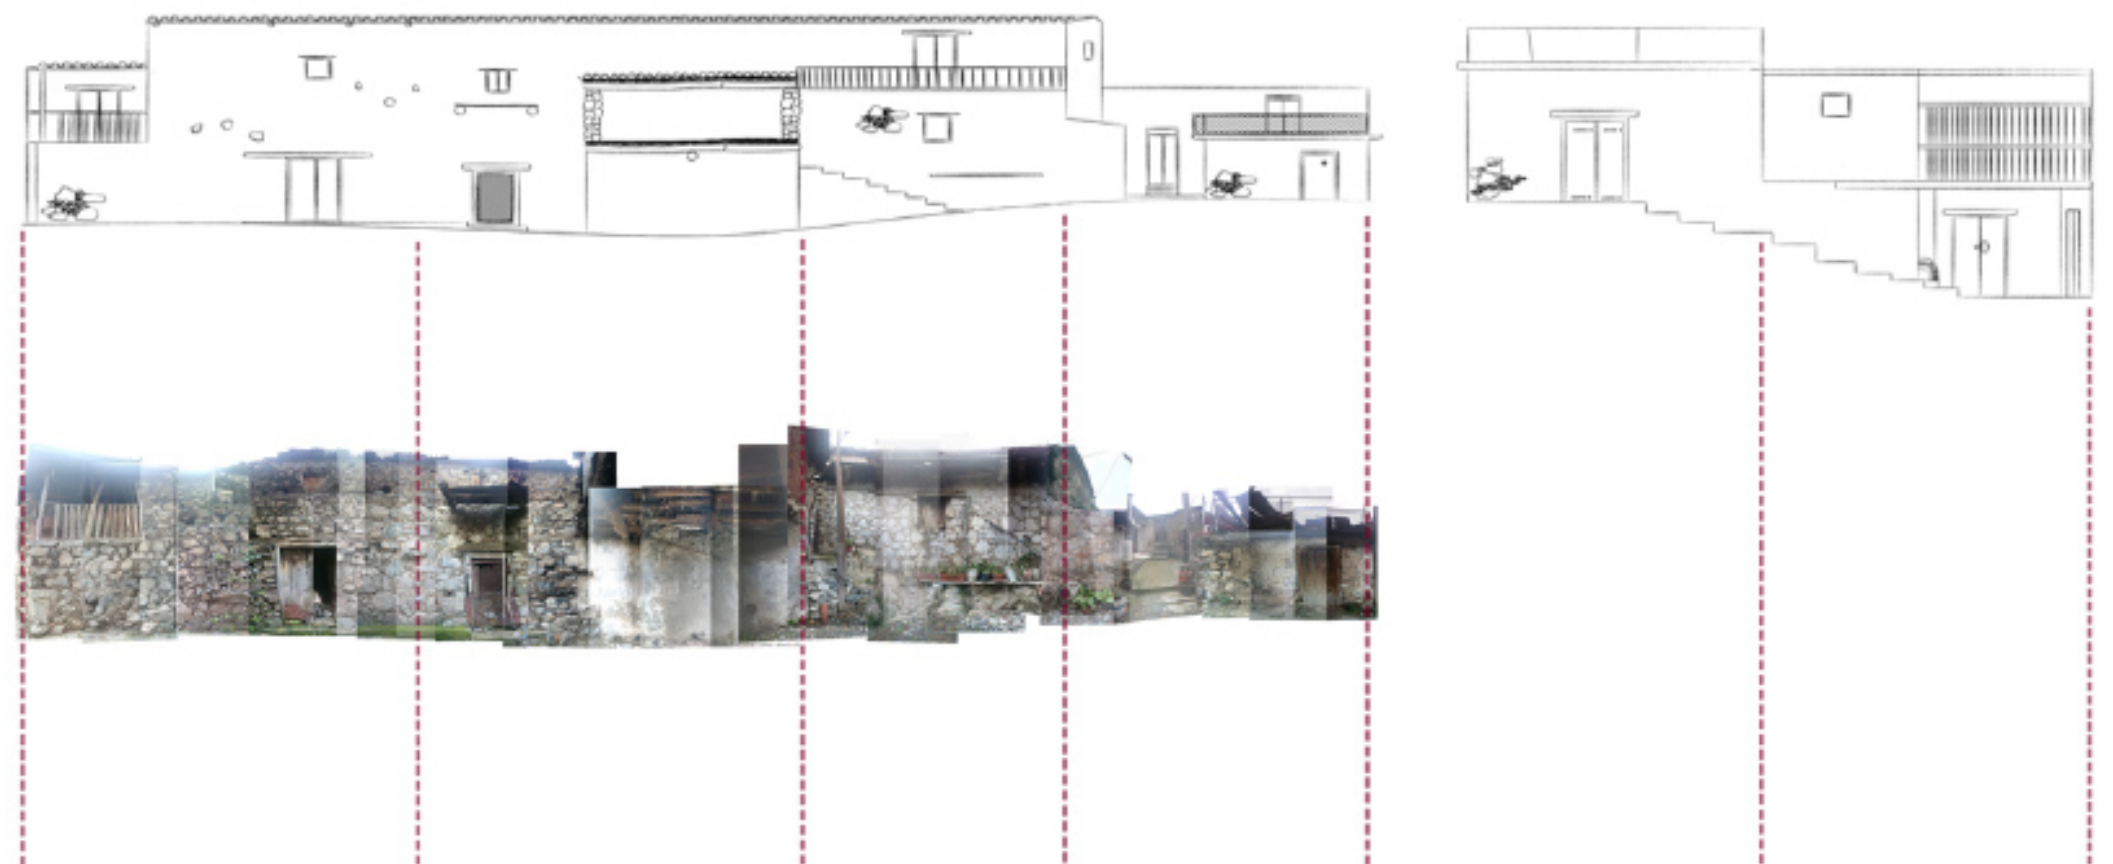
Οδός Μάρκου Δράκου

- η αλλαγή ιδιοκτησίας γίνεται αντιληπτή από την αλλαγή της τοιχοποιίας

- η αλλαγή ιδιοκτησίας γίνεται αντιληπτή από την υψομετρική διαφορά των στεγών

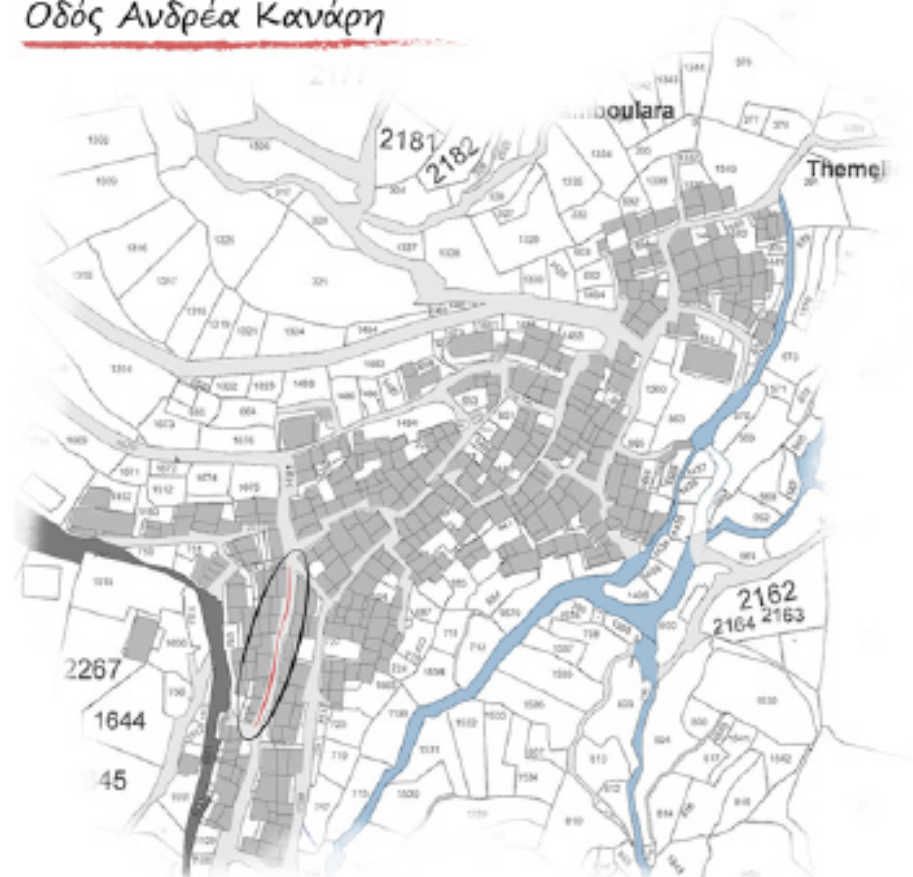
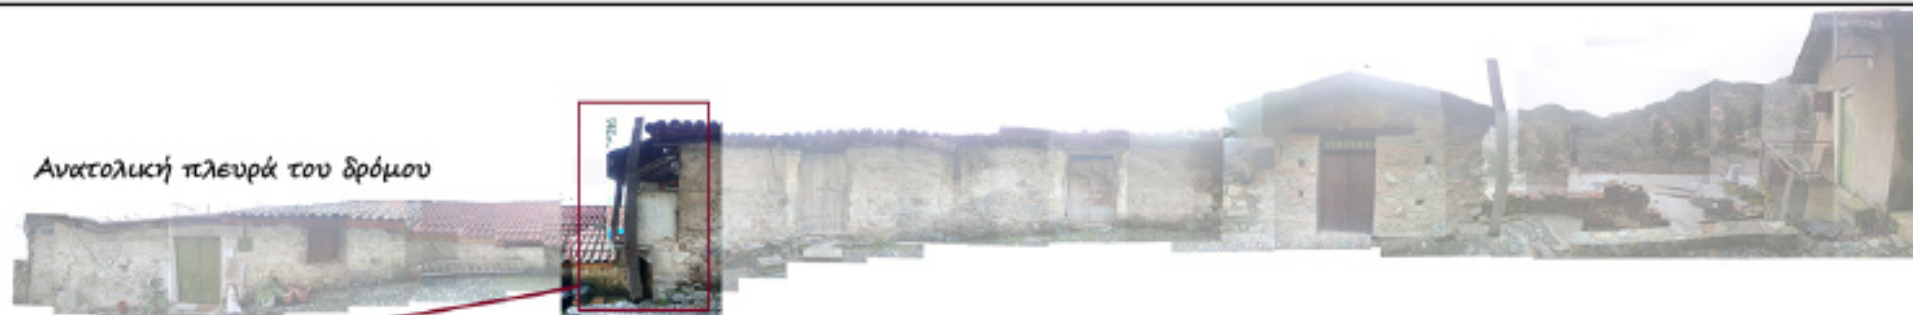
Οδός Ανδρέα Κανάρη

-Στοιχεία όπως η υλικότητα της τοιχοποιίας, το μέγεθος και η ποιότητα της πόρτας αλλά και το επίπεδο της στέγασης του συγκεκριμένου χώρου μας ενημερώνει για τη χρήση του που φαίνεται να ήταν στάβλος.

-Η επιλογή του συγκεκριμένου επιπέδου για την στέγαση του στάβλου γινόταν συνειδητά από τους κατοίκους έτσι ώστε να εκμεταλλεύονται ανώτερα επίπεδα για κατοίκηση και τα κατώτερα τα οποία είχαν σκληρό έδαφος για να στεγάζουν τα ζώα τους. Επιπλέον παρατηρείται η τοποθέτηση της εισόδου του στάβλου με τέτοιο προανατολισμό ώστε να αποκρύπτεται από την όψη του δρόμου.

Η ανατολική όψη του δρόμου χρωματίζεται κυρίως από τα ζωντανά χρώματα των κεραμιδιών, των πράσινων θυρών και φυτών αλλά και τα πιο μουντά χρώματα των γκριζωπών λιθών και του φυσικού χρώματος του ξύλου

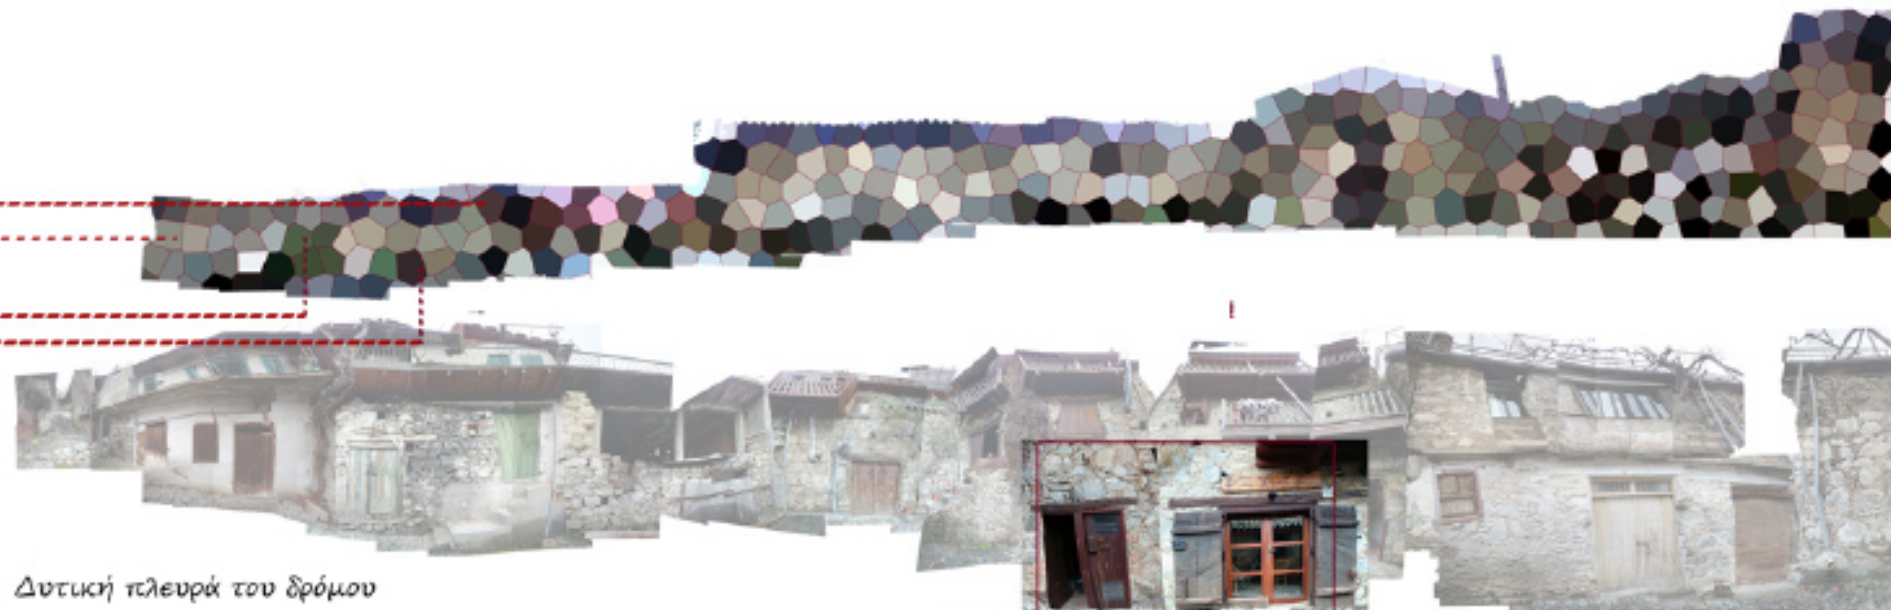
Δυτική πλευρά του δρόμου

Η δυτική όψη του δρόμου χρωματίζεται κυρίως από τα μουντά χρώματα των θυρών που αφήνουν το φυσικό χρώμα του ξύλου και από το γκριζωπό χρώμα της τοιχοποιίας

-Στοιχεία όπως το μικρό μέγεθος και η ποιότητα της πόρτας του συγκεκριμένου χώρου μας ενημερώνει για τη χρήση του που φαίνεται να ήταν στάβλος.

-Το ιδιαίτερο σε αυτήν την περίπτωση είναι ότι υπάρχουν δύο ανοίγματα για τον σταύλο.

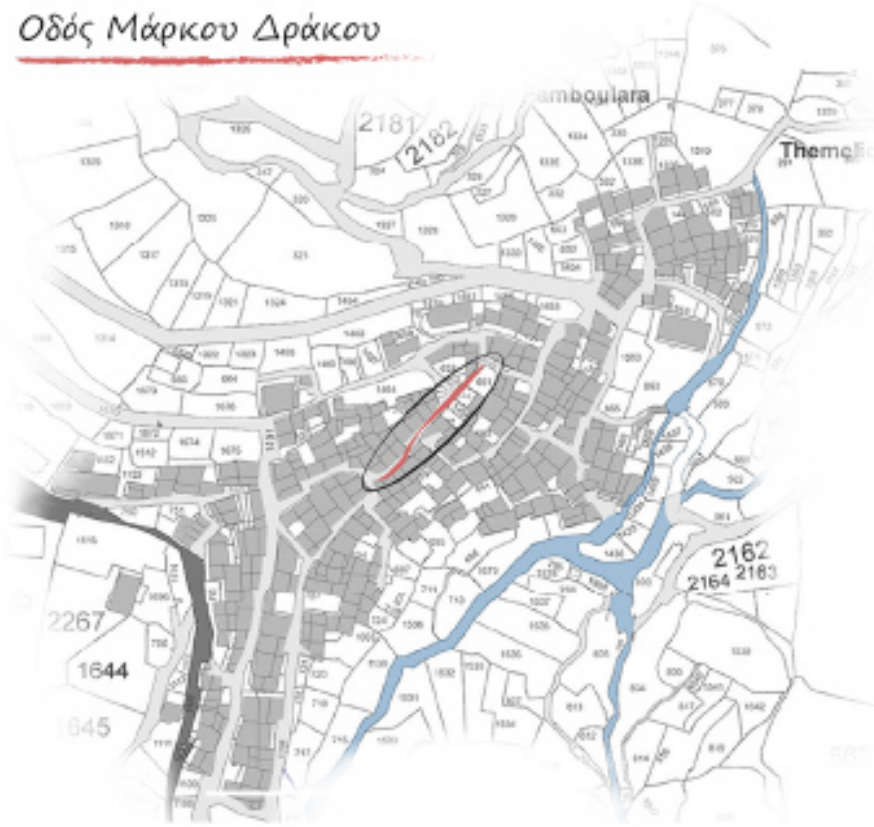
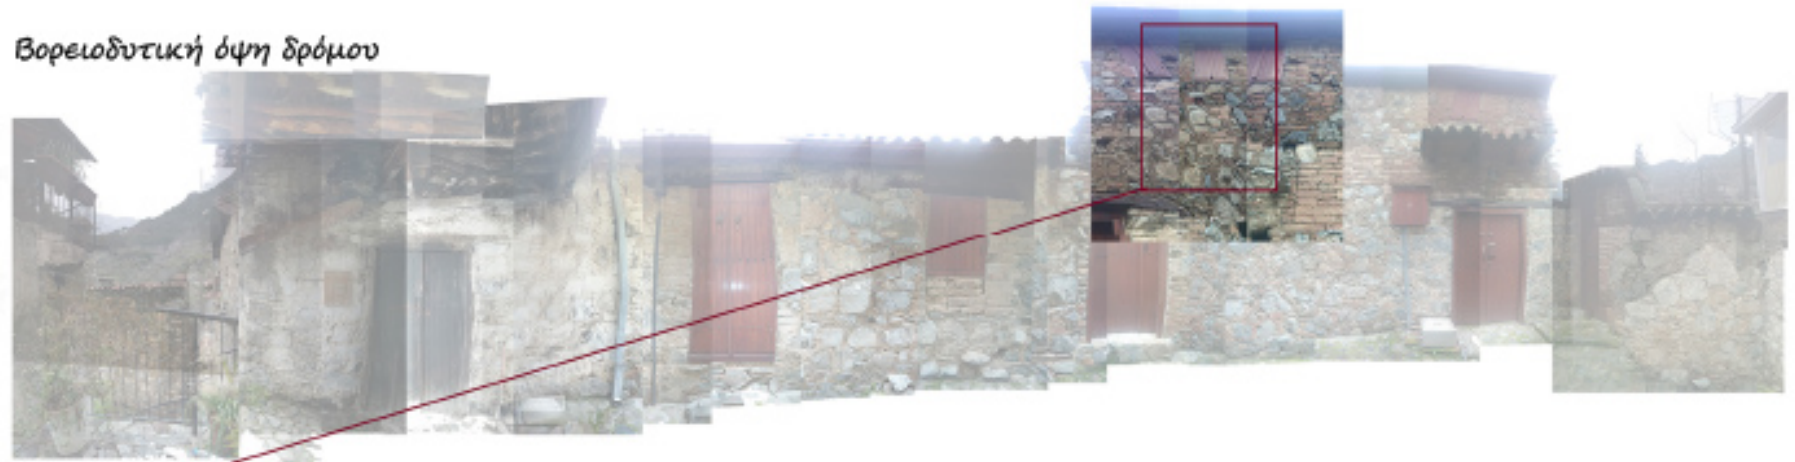
Οδός Μάρκου Δράκου

- Αρσέρες: τοποθετούνται συνήθως στους αποθηκευτικούς χώρους άρα μπορούμε να υποθέσουμε ότι αυτός ο χώρος είναι αποθηκευτικός χώρος

Η βορειοδυτική όψη του δρόμου χρωματίζεται κυρίως από τα κοκκινωπά χρώματα των θυρών και τούβλων αλλά και από το γκριζωπό χρώμα της τοιχοποιίας

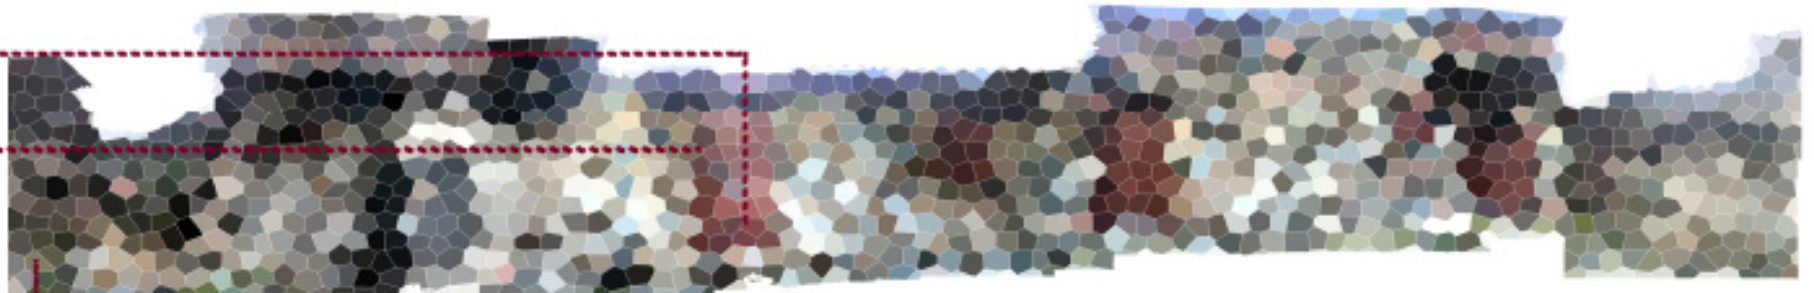
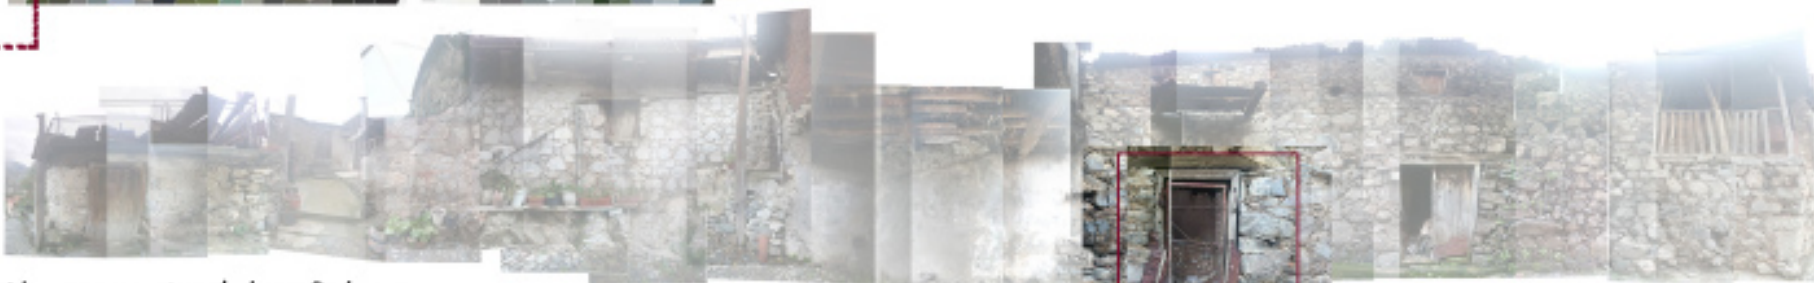
Νοτιοανατολική όψη δρόμου

- Στοιχεία όπως το μικρό μέγεθος αλλά και η υλικότητα του παραθύρου προσδίδουν την χρήση του χώρου ως στάβλος

Η νοτιοανατολική όψη του δρόμου χρωματίζεται κυρίως από τα μουντά χρώματα του ξύλου και της τοιχοποιίας

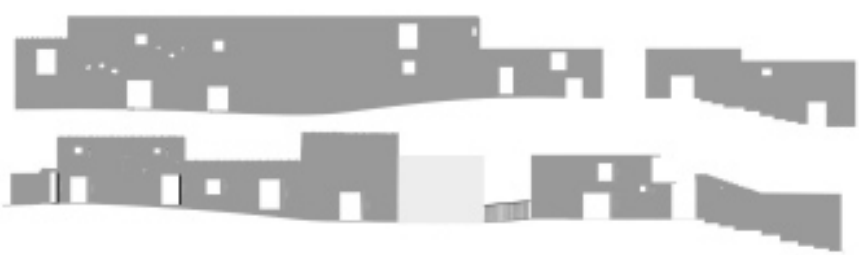
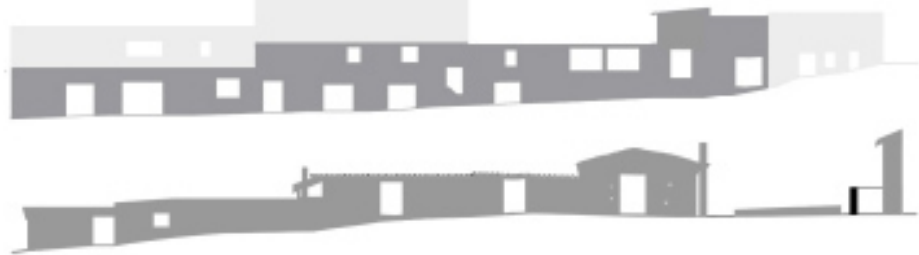
<p>Ανοίγματα</p>

<p>Στον δρόμο του Ανδρέα Κανάρη κατοικούσαν κυρίως άτομα με μεγαλύτερη οικονομική ευχέρεια, εφόσον παρατηρείται η ύπαρξη περισσότερων νεόκτιστων κατοικιών αλλά και η δημιουργία 3ου ορόφου σε σχέση με την οδό Μάρκου Δράκου όπου ο μέγιστος αριθμός ορόφων είναι 2.</p>
<p>Στέγαση</p>

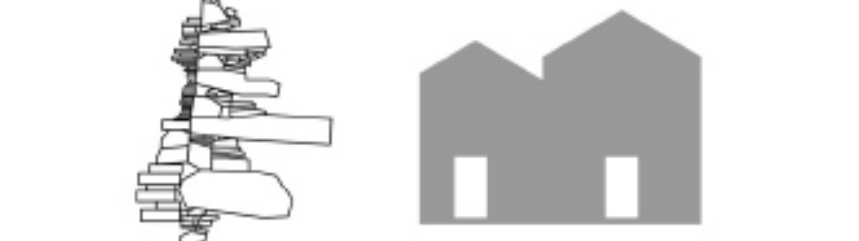
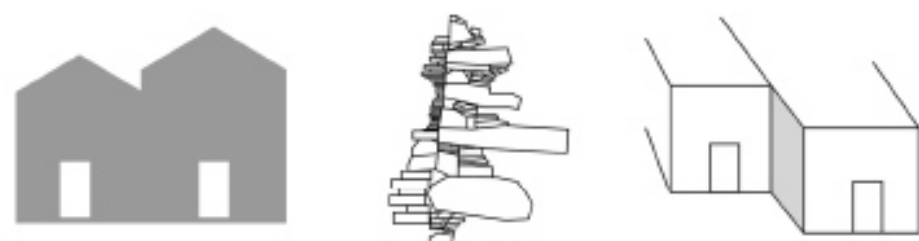
<p>Ο διαχωρισμός ιδιοκτησίας και στους 2 δρόμους γίνεται αντιληπτός μέσω της διαφοροποίησης της οροφής, της αλλαγής της πέτρας της τοιχοποιίας αλλά και μέσω των όγκων των κατοικιών που σε ορισμένες περιπτώσεις προεξέχουν ο ένας από τον άλλο.</p>

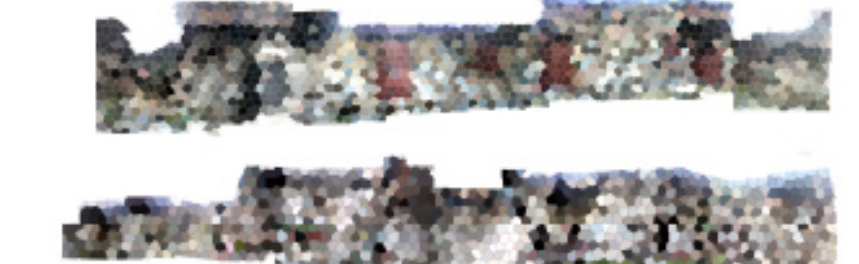
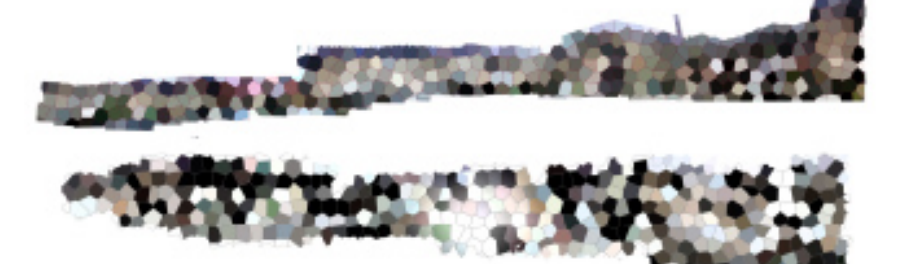
<p>Χρωματισμοί</p>

<p>Οι χρωματικές αποχρώσεις των όψεων σε όλο το χωριό είναι παρόμοιες. Φυσικά χρώματα δημιουργούν μια χρωματική παλέτα που χαρακτηρίζει το χωριό του Ασκά. Όλο το χωριό δίνει μια ομοιόμορφη εικόνα στον επισκέπτη.</p>
<p>Χρήσεις</p>

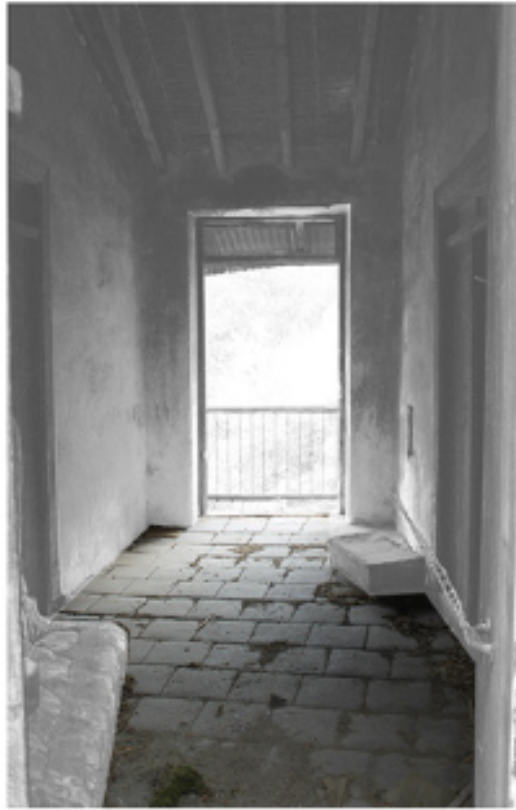
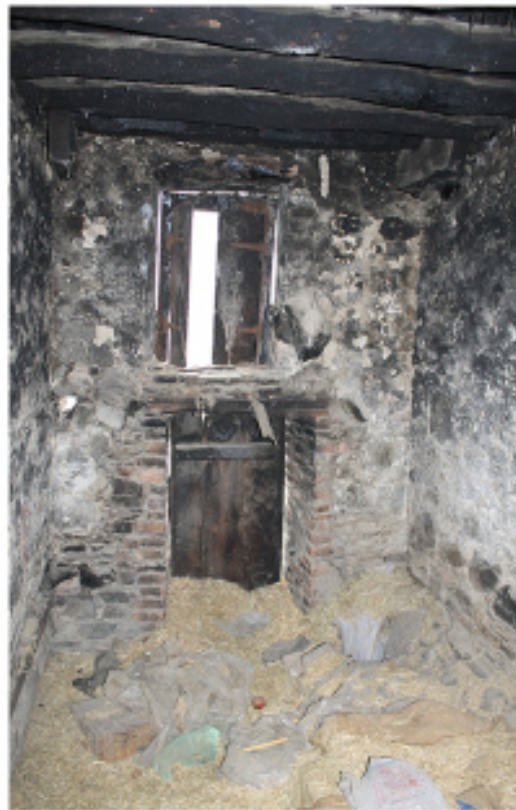
Υλικότητα δαπέδων

Όταν οι κάτοικοι είχαν την ανάλογη οικονομική ευχέρεια, το δάπεδο των σημαντικών χώρων της κατοικίας τους ήταν φτιαγμένο από ψημένες χωμάτινες πλάκες ή από επεξεργασμένες πέτρες τοποθετημένες γραμμικά. Στις περιπτώσεις όπου ο χώρος της κατοικίας αποτελούσε και τον χώρο του στάβλου, το δάπεδο δεν είχε καμία επεξεργασία. Δάπεδο ήταν η αυτούσια επιφάνεια του βουνού επικαλυμμένη με τέφρες χώμα και άχυρο. Στο κατώι το πάτωμα ήταν χωμάτινο και κατά τόπους με ανώμαλη πέτρινη επιφάνεια. Στα ανώγεια μετά τον 18ο αιώνα, το πάτωμα αποτελείτο από πλάκες χωμάτινες πλευράς 30εκ. ψημένες στα καμίνια.

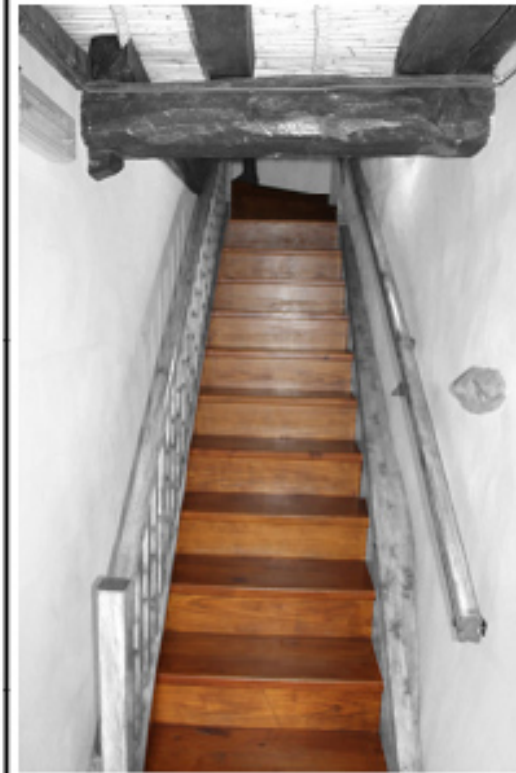
Όταν η κατοικία είχε εσωτερική σκάλα, αυτή ήταν συνήθως φτιαγμένη από ξύλο το οποίο επεξεργαζόταν από τους κατοίκους. (Σημ: Στην φωτογραφία παρουσιάζεται ξύλινη σκάλα αναπαλαιωμένης παραδοσιακής κατοικίας εγκεκριμένης από την πολεοδομία.)

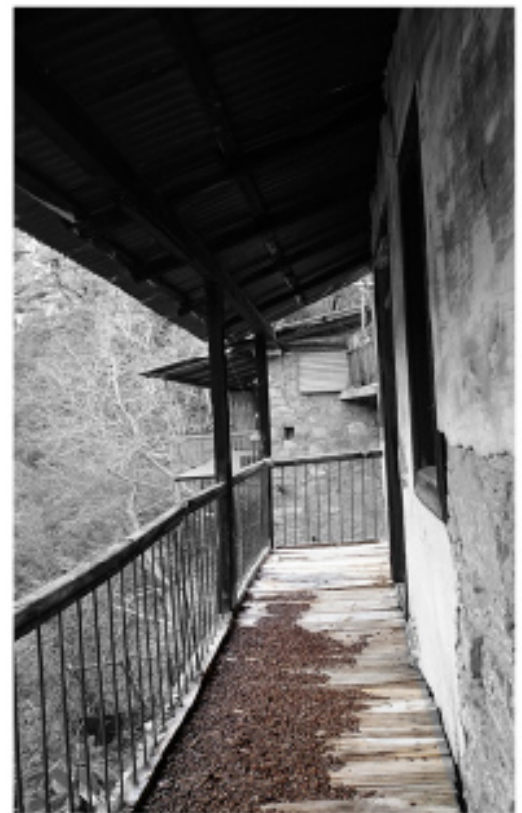
Τα μπαλκόνια των κατοικιών ήταν φτιαγμένα από ξύλινα σανίδια τοποθετημένα με τέτοιο τρόπο έτσι ώστε να έχουν το μικρότερο δυνατό μήκος. Συχνά αναγραφόταν σε πέτρινη πλάκα στο δάπεδο της κατοικίας η ημερομηνία ολοκλήρωσης της οικίας.

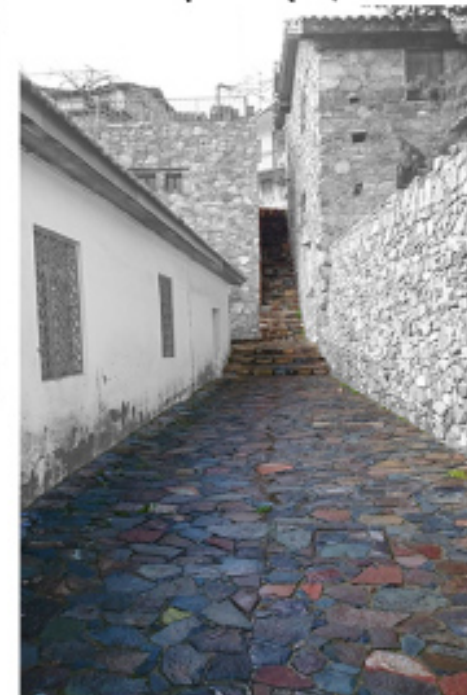
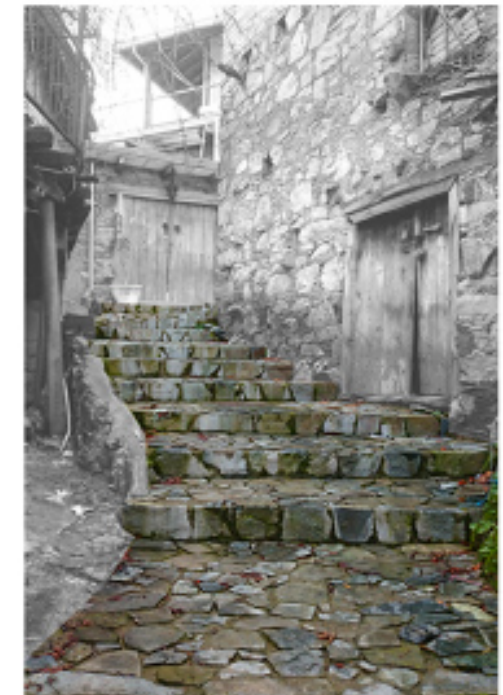
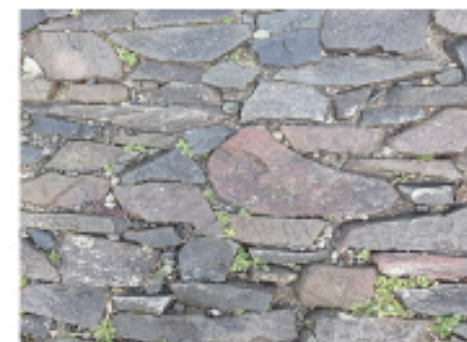
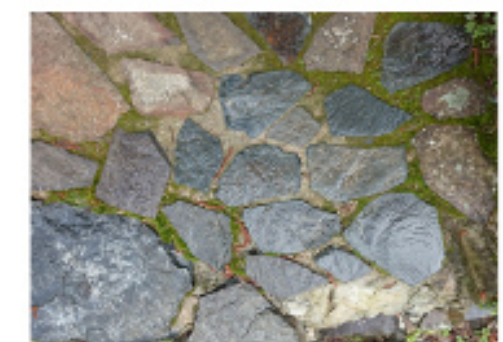
Υλικότητα δρόμων

Τα στενά δρομάκια του χωριού Ασκάς μοιάζουν να είναι στρωμένα με ένα πέτρινο μωσαϊκό που απλώνεται μπροστά από κάθε κατοικία. Σκληρές πέτρες κάθε μεγέθους συνδυάζονται με τέτοιο τρόπο ώστε να αφήνουν όσο το δυνατόν λιγότερα κενά μεταξύ τους και προσαρμόζονται ανάλογα στην κλίση του βουνού. Η πέτρα που χρησιμοποιείται για τα δρομάκια αποτελεί το ίδιο υλικό από το οποίο είναι φτιαγμένη η τοιχοποιία των κατοικιών με αποτέλεσμα την ομαλή εναρμόνιση μεταξύ και την γενικότερη ομοιομορφία του χωριού.

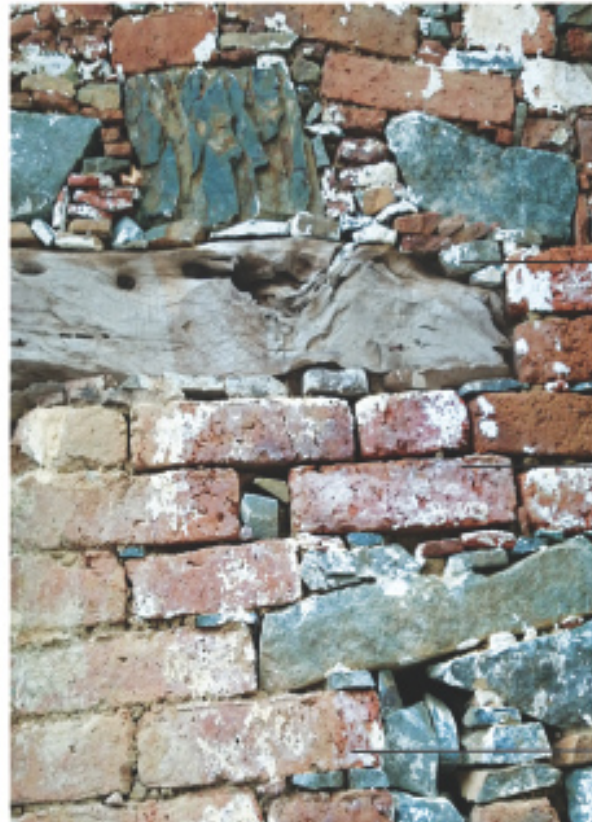
ξύλο οριζόντια τοποθετημένο

τοπική πέτρα

ψημένο τούβλο

Λόγω εξοικονόμησης χώρου, εργατικού δυναμικού, υλικών αλλά και λόγω των μεγάλων δυσκολιών κατά το κτίσιμο, οι γείτονες κατασκεύαζαν συνεργατικούς τοίχους με αποτέλεσμα τα σπίτια να είναι κολλημένα το ένα στο άλλο. Βασικό υλικό οικοδόμησης της τοιχοποιίας ήταν η τοπική πέτρα και το ψημένο τούβλο. Το πάχος των τοίχων κυμαίνεται κυρίως στα 50-60εκ. Σε μερικά σημεία των τοίχων στην εξωτερική πλευρά χρησιμοποιούσαν ξύλο μήκους 2 μέτρων και διαστάσεων 10 επί 15 εκατοστών για μέγιστη αντοχή και τοποθετούνταν οριζόντια προσφέροντας αντισεισμική προστασία στο σπίτι. Για τα ενδιάμεσα σημεία χρησιμοποιούσαν πετρούλλες, πηλό και ματσαγγάνια και είχαν ως χρήση να συσκόλλουν τη λιθοδομή. Λόγω της κατασκευής τους, είχαν τρομερή απομόνωση και περιόριζαν το τσουχτερό κρύο το χειμώνα και τη ζέστη το καλοκαίρι.

Σημαντικό στοιχείο για το κτίσιμο τοίχων με λιθοδομή ήταν η κατάλληλη επιλογή της πέτρας για κάθε σημείο ενώ αξίζει να σημειωθεί ότι κατά το κτίσιμο της τοιχοποιίας ήταν απαραίτητη η συνεργασία δύο οικοδόμων ώστε ο ένας να βρίσκεται στο εσωτερικό του και άλλος εξωτερικά. Η σύνδεση της τοιχοποιίας στις γωνιές γινόταν με εγκάρσια τοποθετημένες πέτρες. Κάποια άλλα υλικά που παρατηρούνται είναι τα κεραμίδια τα οποία προσέδιδαν ιδιαίτερη ομορφιά στο εξωτερικό των κτιρίων. Το 1940-1960 οι πετρόχτιστοι τοίχοι καλύπτονται και ασπρίζονται με γύψο.

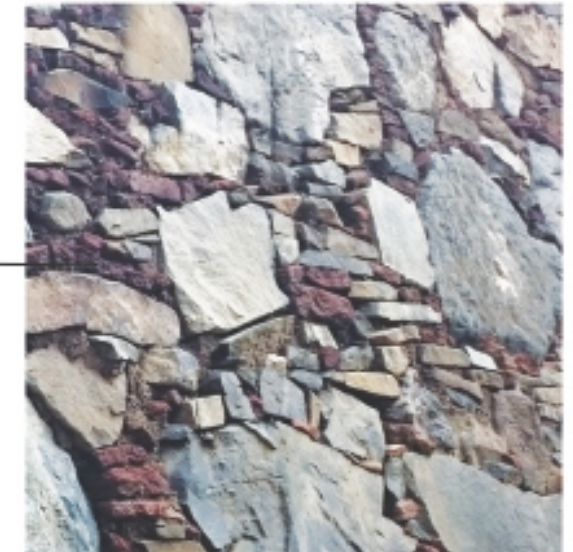
Σύνδεση τοίχων - εγκάρσια τοποθετημένες πέτρες

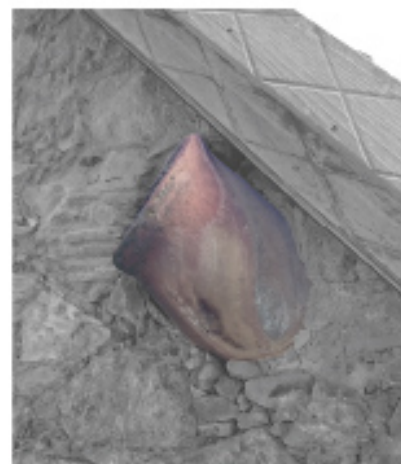
Στάμνες ενσωματωμένες σε τοίχους

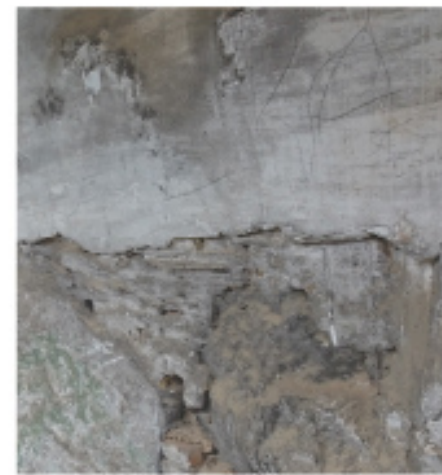
Τοίχος επικαλυμμένος με γύψο

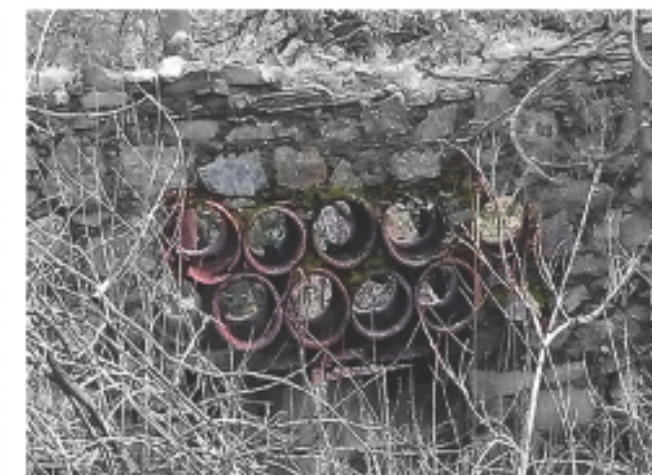
"Τζιβέρτια" - παραδοσιακές κυψέλες

Επίσης σε κάποια κτίσματα παρατηρούνται τα "τζιβέρτια", που ήταν παραδοσιακές κυψέλες από κυλινδρικά δοχεία, καμωμένα σε αρκετά σημεία στους εξωτερικούς τοίχους.

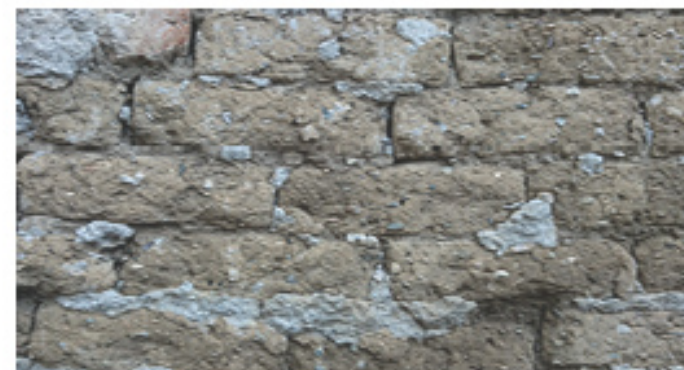
Συνόπαρξη τοιχοποιίας διαφορετικής υλικότητας. Μέσω της υλικότητας του τοίχου είναι διακριτή η χρονολογική διαφορά οικοδόμησης των δύο τοίχων.

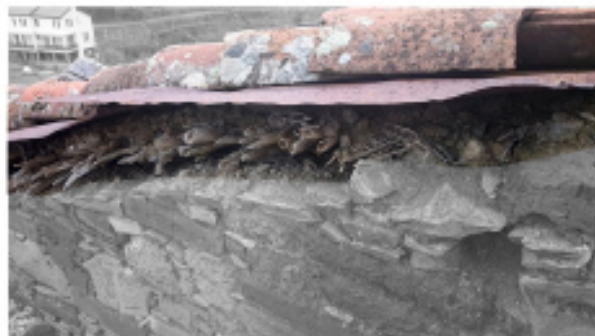
Νευκά που υποβαστώνει τα βολίτζια

1. "Νευκές": μεγάλη δοκός μήκους 6-10m που είχε θέση συνληθως στο μέσο του χώρου και στήριζε τα βολίτζια.

2. "Βολίτζια": κορμοί κυρίως από πεύκο και πλάτανο με διάμετρο 9-12 cm, επεξεργασία με καταρράκτη: ειδικό εργαλείο

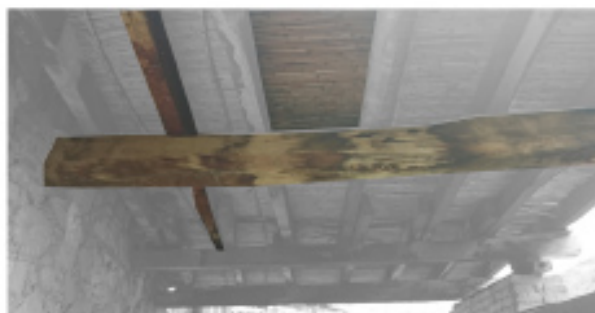
Σιδάτζια τα οποία τοποθετούνται πάνω από τα βολίτζια

3. "σιδάτζια": χοντρά κλαδιά λατζιάς ενωμένα/πλεκτά τοποθετούνταν πάνω από τα "βολίτζια" ενωμένα χωρίς να αφήνουν απόσταση μεταξύ τους

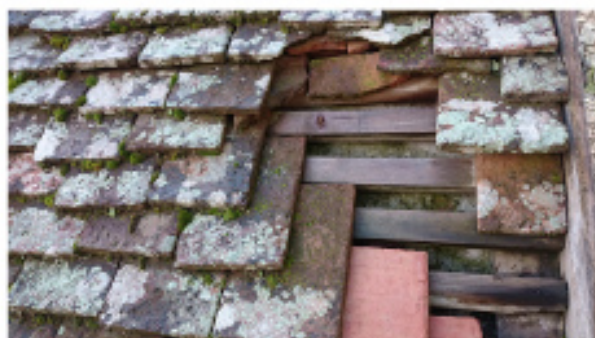
Ψημένο κεραμίδι ημικυκλικού σχήματος

7. "κεραμίδια" (μεγαλύτερη αντοχή - προστασία), προστέθηκαν τον 18ο αιώνα αφού οι κάτοικοι έκτισαν καμίνια στα σπίτια τους και τα έψηναν μόνοι τους.

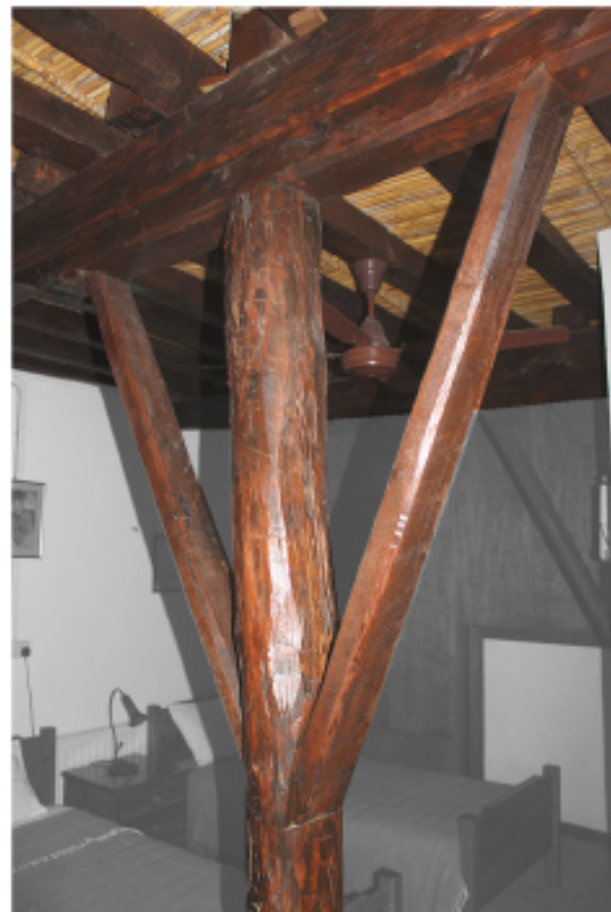
Στύλος στήριξης στέγης με νευκά

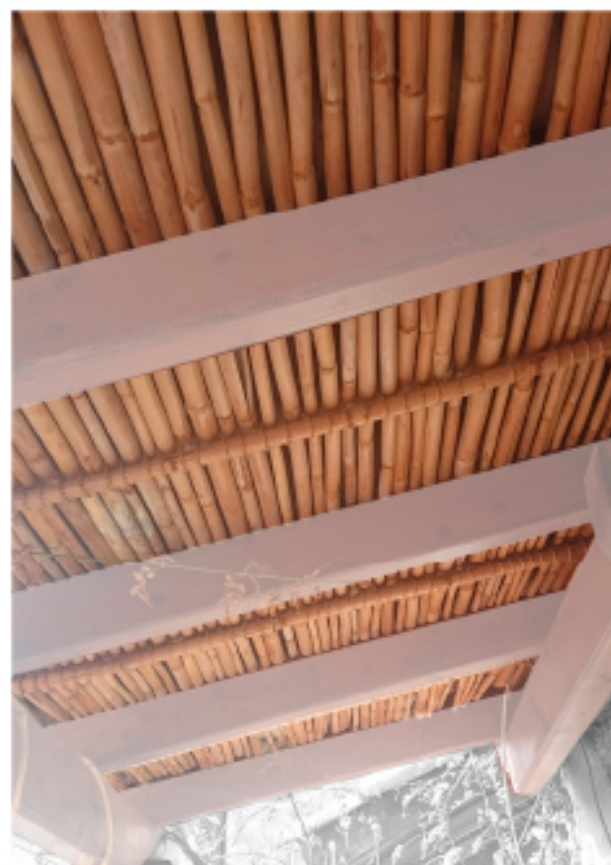
Στέγη φτιαγμένη από καλάμια

6. "καλάμια" τα οποία έβρισκαν άφθονα στους καλαμιώνες των ποταμών
