Ανάλυση παραδοσιακού ορεινού οικισμού Ασκιά

ΑΡΗ 311 Παραδοσιακή Αρχιτεκτονική και Σύγχρονοι Προβληματισμοί
Εαρινό Εξάμηνο 2015
Διδάσκων : Δρ. Μαρία Φιλοκύπρου

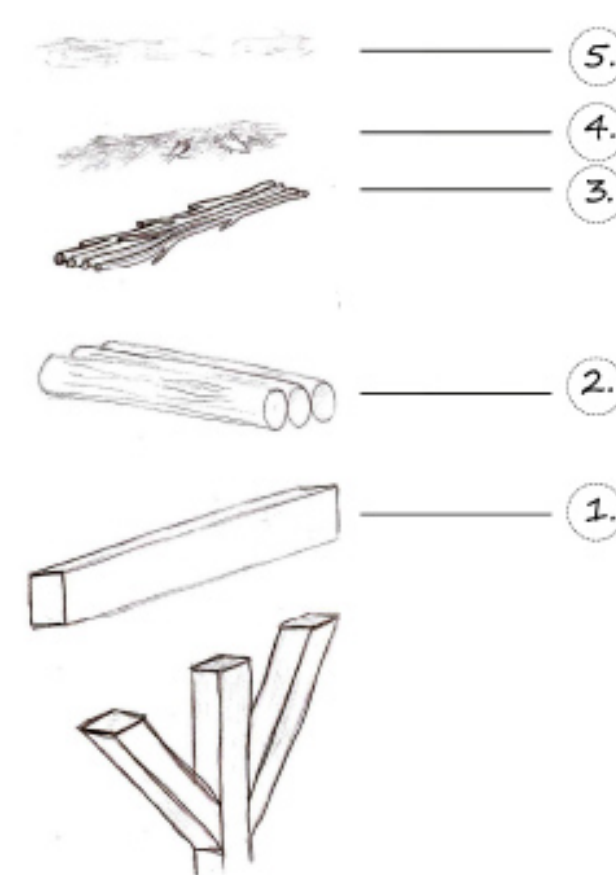
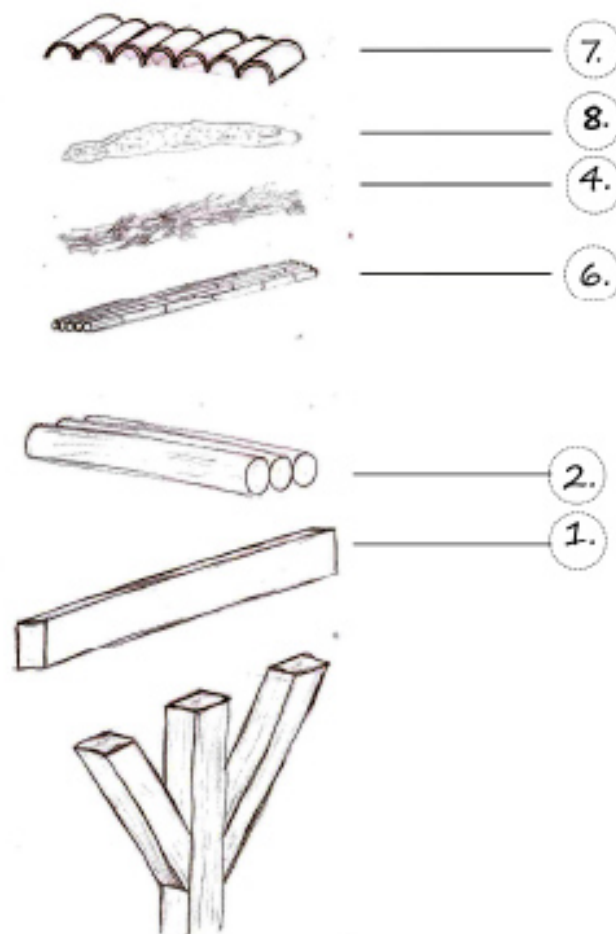
Στέγαση - Αποδόμηση οροφής

Για τον τρόπο στέγασης των κατοικιών ακολουθείτο μια συγκεκριμένη διαδικασία τοποθέτησης των υλικών. Τα υλικά που αποτελούν την παραδοσιακή οροφή των κατοικιών του Ασκά είναι η νευκά, τα βολίτζια, τα σιδάτζια, τα φτερίτζια, το χύμα και τέλος τα κεραμίδια. Παρακάτω παρουσιάζεται η σειρά με την οποία τοποθετούνται τα υλικά υλικά αλλά και ο ρόλος τους.

1. "Νευκές": μεγάλη δοκός μήκους 6-10m που είχε θέση συνληθως στο μέσο του χώρου και στήριζε τα βολίτζια.

2. "Βολίτζια": κορμοί κυρίως από πεύκο και πλάτανο με διάμετρο 9-12 cm, επεξεργασία με καταρράκτη: ειδικό εργαλείο

3. "σιδάτζια": χοντρά κλαδιά λατζιάς ενωμένα/πλεκτά τοποθετούνταν πάνω από τα "βολίτζια" ενωμένα χωρίς να αφήνουν απόσταση μεταξύ τους

4. "φτερίτζια": είναι κλαδιά που υπήρχαν άφθονα στη περιοχή. Δημιουργούν ένα σύμπλεγμα ελαφριού υλικού και μικροχώρων αέρα που εξουδετερώνει με φυσικό και αποτελεσματικό τρόπο την υπερθέρμανση.

5. "Χύμα": πάχους 10-12 cm, από τη περιοχή του Κάμπου και της Αμπελιάς. Το χύμα δουλεμένο με νερό και αποξηραμένο στον ήλιο σε συνδυασμό με τα "φτερίτζια" έχει ισχυρή μονωτική ισχύ.

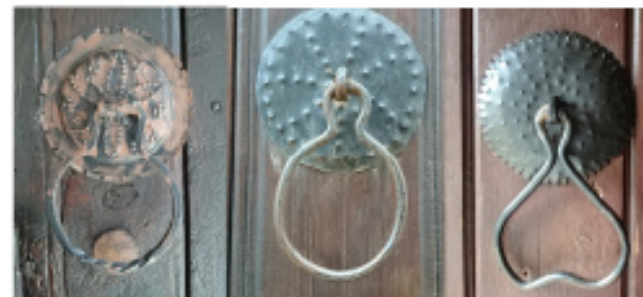
Ομηρική κλειδαριά

Στην εξώπορτα τοποθετείτο αριστουργηματική κλειδαριά, η λεγόμενη "ομηρική κλειδαριά", ένα κλειδί και το μαντάλι με το οποίο ανοιγόταν από την εσωτερική πλευρά η πόρτα. Επίσης, οι θύρες και οι παραστατοί σκαλίζονταν και διακοσμούνταν με μεγάλη τέχνη. Πολλές φορές η διακόσμηση αποτελούσε στοιχείο οικονομικής ευμάρειας.

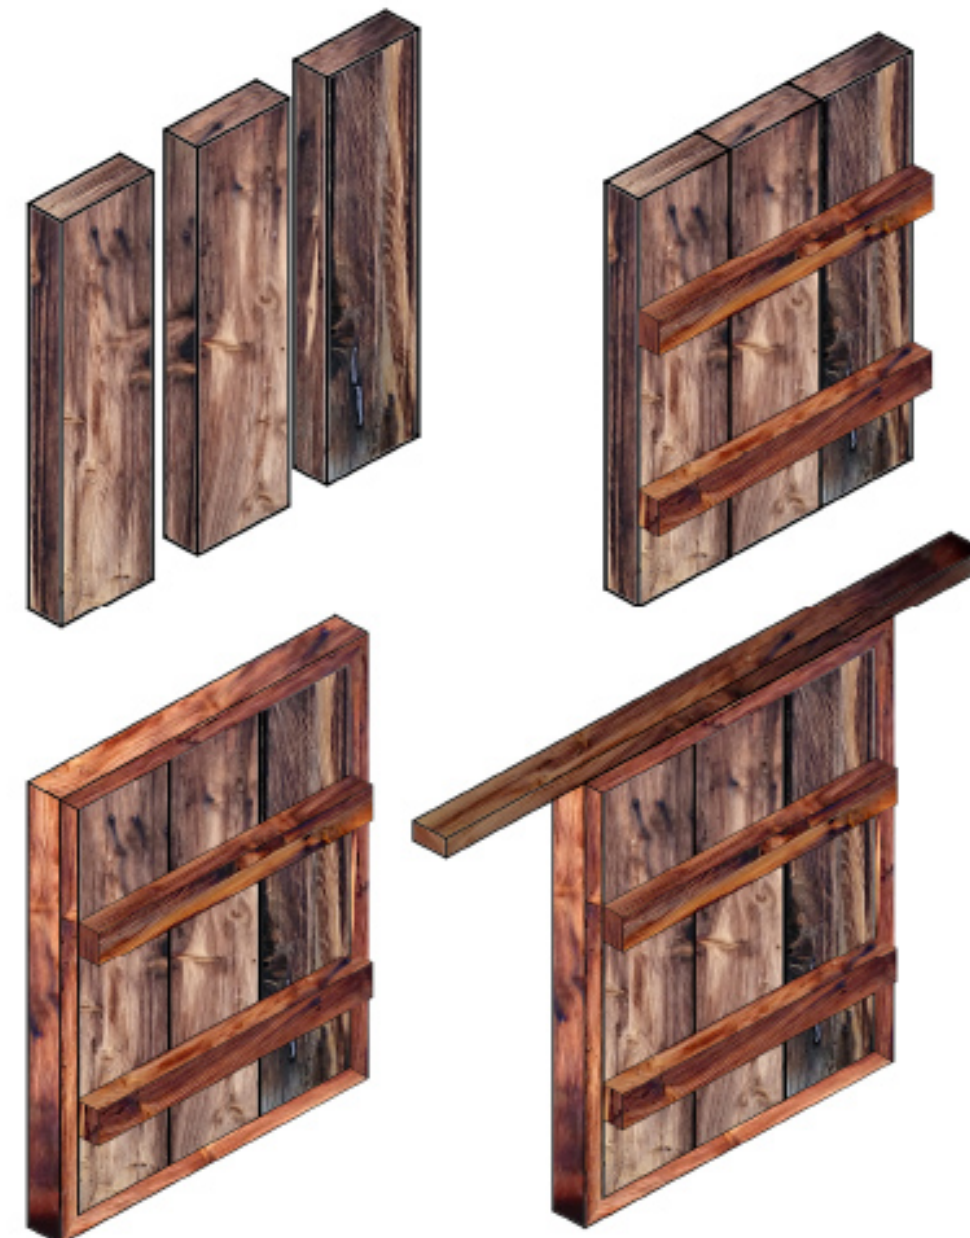
Κατασκευή πόρτας και παραθύρων
 Τόσο οι πόρτες όσο και τα παράθυρα κατασκευάζονταν από πολλά ξύλινκα σανίδια τα οποία τοποθετούνταν κάθετα και συνδέονταν το ένα με το άλλο με την χρήση των λεγόμενων "ζυγιών". Ζυγίο είναι το οριζόντια τοποθετημένα ξύλα τα οποία με καρφία στηρίζουν τα κάθετα σανίδια.

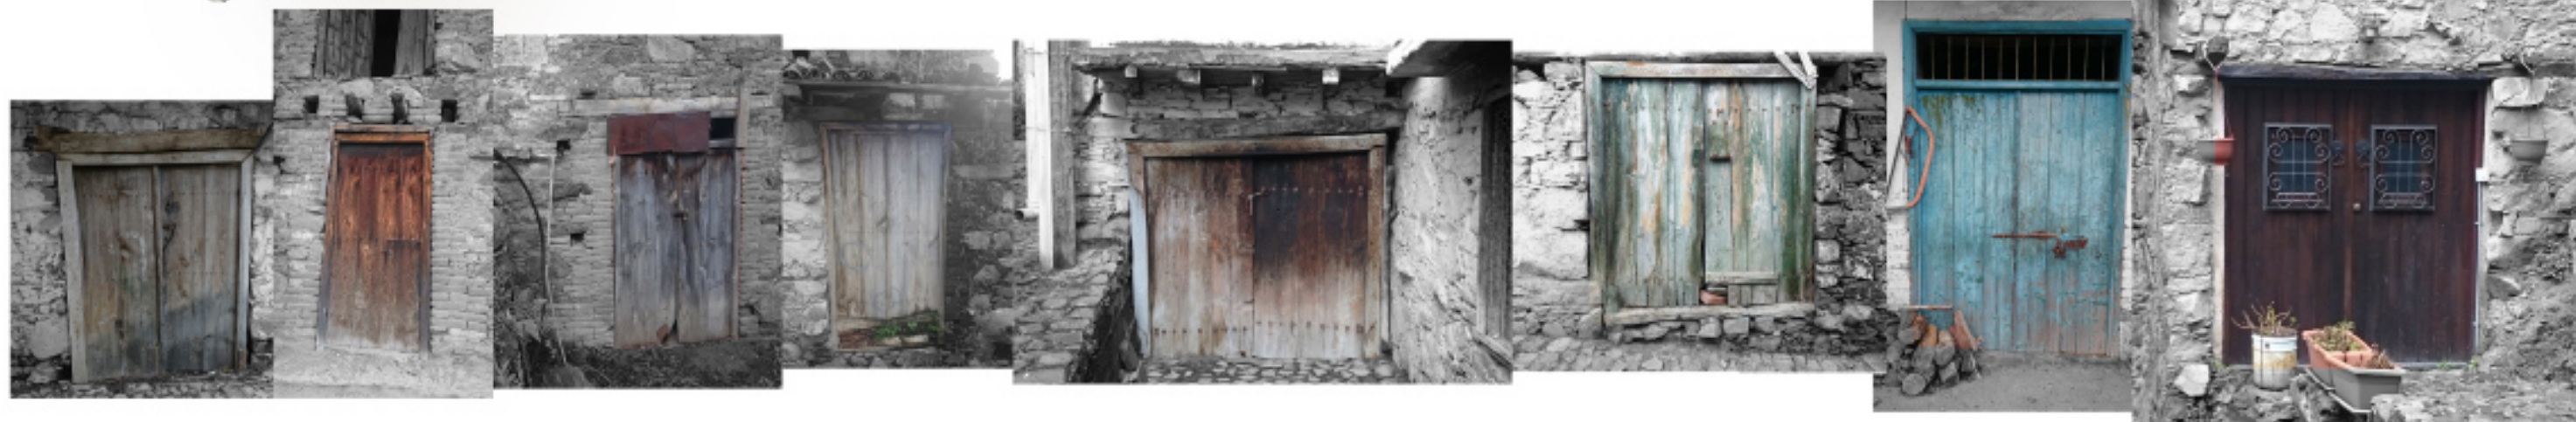
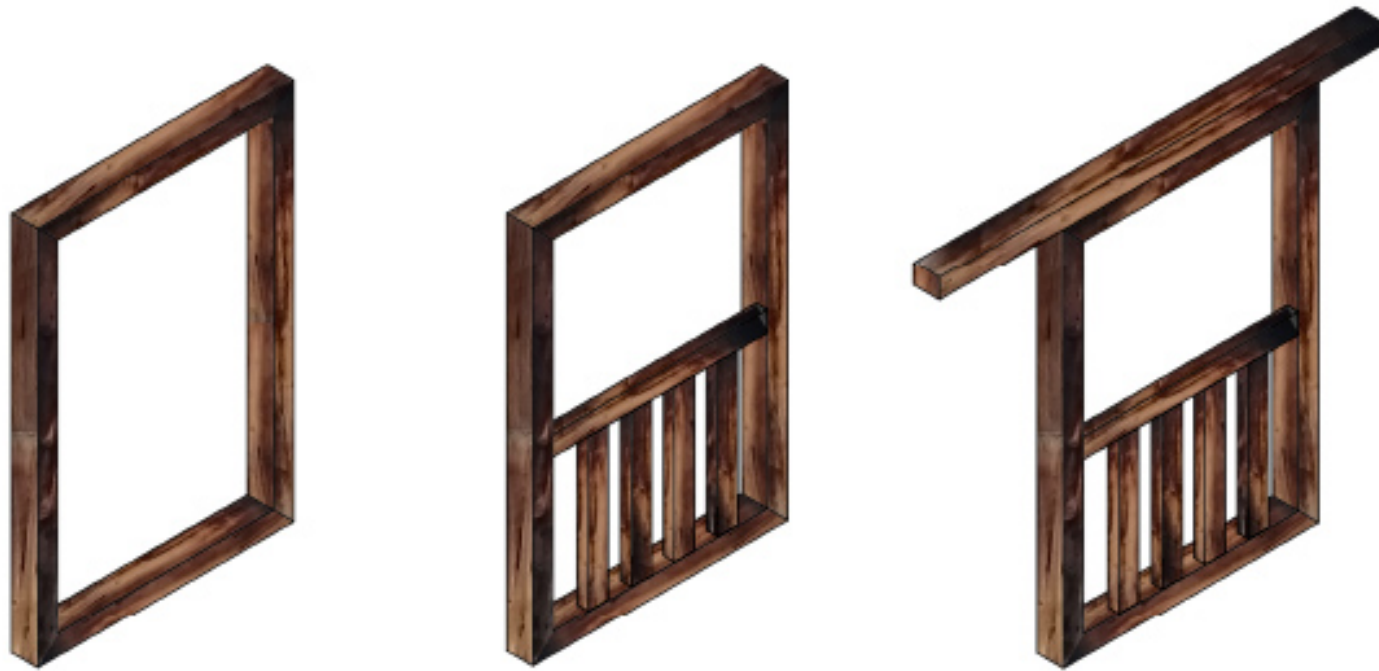
Κατασκευή παραθύρου

Μονόφυλλο

Δίφυλλο

Στα παράθυρα βασικό υλικό ήταν επίσης το ξύλο. Τα παράθυρα ήταν συνήθως στενά, αφού το πλάτος τους ήταν περίπου 50-60cm. Επιπρόσθετα, τα παράθυρα άνοιγαν προς τα μέσα, και ήταν δίφυλλα ή μονόφυλλα.

Τα παραθυρόφυλλα ήταν μια απλή κατασκευή από χοντρά σανίδια τα οποία ενώνονταν με το δικιαζί (δηλαδή το ξύλο που καρφωνόταν οριζόντια στο πίσω μέρος).

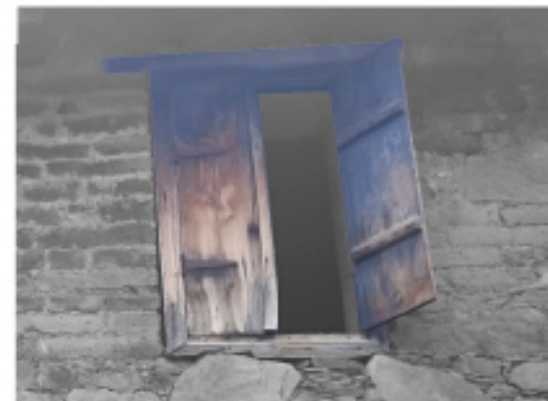
Δίφυλλο με γυαλί

Το 1940 - 1960 χρησιμοποιείτο λεπτότερο πάχους ξύλο και χρώματος μπλε ή πράσινου. Επιπλέον κατά την περίοδο του '60 τα ανοίγματα ήταν δίφυλλα με γυαλί στο εσωτερικό και είχαν ξύλινα παραθυρόφυλλα στο εξωτερικό.

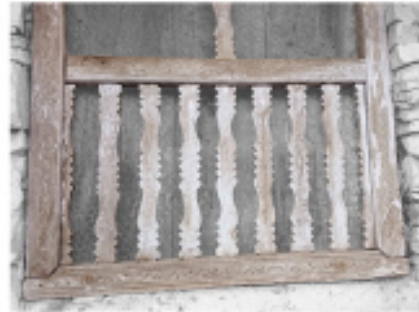
Ξύλινα καγκελάκια

Σε πολλές περιπτώσεις παρατηρείται η τοποθέτηση ξύλινων καγκέλων στην μέση για προστασία των μικρών παιδιών και είχαν αρκετό χώρο, ώστε να κάθεται στο εσωτερικό η νοικοκυρά και να συνομιλεί με τις γειτόνισσες.
