ΚΑΜΠΙ

“Πολεοδομική” Ανάλυση

1200V01

Υλικότητα

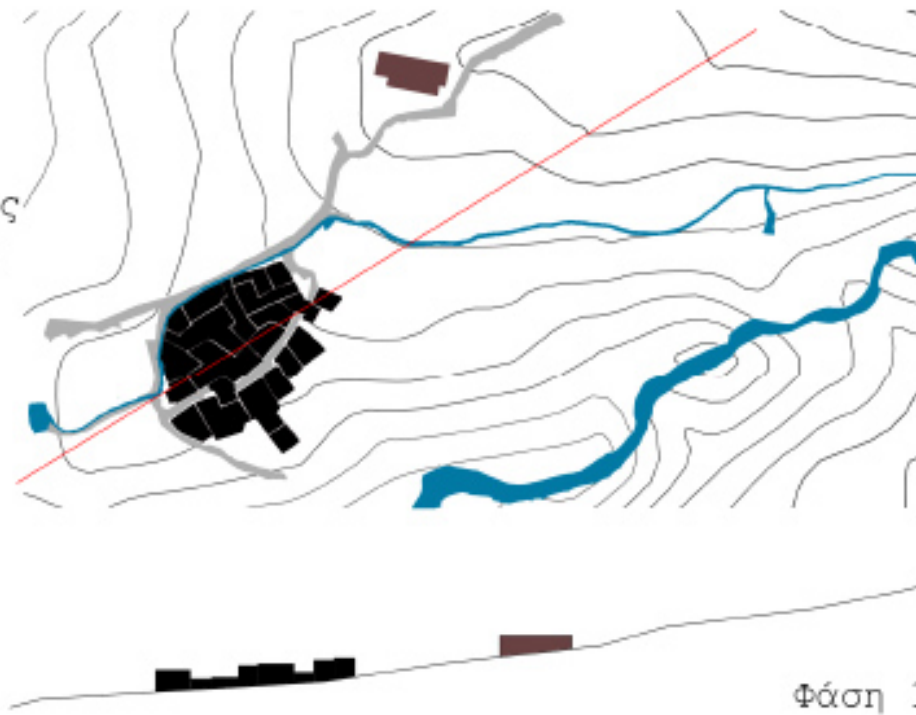
Φάση 1

Βασιζόμενοι σε μαρτυρίες αλλά και σε πολεοδομικά χαρακτηριστικά του οικισμού προσπαθήσαμε να καταγράψουμε τη χρονική εξέλιξη του χωριού όπως διαγράφεται σήμερα. Σε πρώτη φάση ο συμπαγής χαρακτήρας του νότιου κομματιού, η γειτνιαζουσα σχέση του με το νεραύλακο, το πλάτωμα που δημιουργούν οι ισούψεις καθώς επίσης και μαρτυρίες κατοίκων μας οδηγούν στο συμπέρασμα που καταγράφεται στον χάρτη "Φάση 1". Η σχέση του αρχικού πυρήνα με την εκκλησία του Αγίου Γεωργίου βασίζεται κυρίως σε μαρτυρίες που μιλούν για μια "τελετουργική", "ανοδική" πορεία προς το ναό. Σε δεύτερη φάση η τοποθεσία της εκκλησίας, το δίκτυο που διαγράφεται στην πρώτη φάση, το νεραύλακο, καθώς επίσης και τα διαδοχικά πλατώματα των ισούψων όπως καταγράφονται στον χάρτη οδήγησαν πιθανότατα στην ανάπτυξη των κατοικιών κατά μήκος του δικτύου πλησιάζοντας την εκκλησία. Σε τρίτη φάση παρατηρούνται μεμονωμένα σύνολα κατοικιών να διαγράφουν τις μέχρι και σήμερα παρυφές του χωριού. Η ανάγκη για νότιο προσανατολισμό είναι πιθανό να οδήγησε τις προστιθέμενες βορειοανατολικά κατοικίες να διαγράψουν μια περισσότερο γραμμική παρά συμπαγή ανάπτυξη. Στην τέταρτη και τελευταία ουσιαστικά φάση οι κατοικίες προστίθενται εντελώς μεμονωμένα αλλοιώνοντας ελάχιστα την υφιστάμενη δομή του χωριού όπως διαγράφηκε στις τρεις προηγούμενες φάσεις. Η σημαντική αλλαγή που παρατηρείται στην τέταρτη φάση είναι η διάνοιξη δρόμων (πιθανότατα λόγω της εμφάνισης των αυτοκινήτων) που αλλοιώνουν αισθητά την μέχρι τότε λειτουργία του οικισμού.

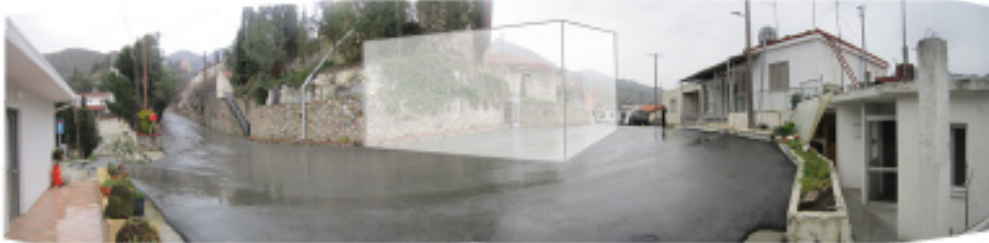
Εικόνα 1

Το οδικό δίκτυο έχει υποστεί σε πολλά σημεία μεγάλες αλλαγές λόγω των αναγκών του σύγχρονου τρόπου ζωής. Στο παρόν στάδιο παρατηρούμε ότι έχουν δημιουργηθεί διάφορα ανοίγματα στους δρόμους που δεν εναρμονίζονται με την πρωταρχική ανάπτυξη του οικισμού. Σε μερικά σημεία (εικ.1, εικ.2, εικ.3) έχουν καταδαφιστεί παραδοσιακά κτίσματα για τη διαπλάτυνση του δικτύου και τη δημιουργία πλατειών και χώρων στάθμευσης. Σε άλλα σημεία έγινε διαπλάτυνση των αδιεξόδων (εικ.5) για να μπορούν να κάνουν επαναστοφή τα οχήματα. Ακόμη λόγω των πολλαπλών επιπέδων επίστρωσης αλλά και της ανάγκης για πιο ομαλή κλήση του δικτύου, το ύψος του δρόμου σε σχέση με τις κατοικίες έχει αλλάξει (εικ.4) και τις περισσότερες φορές έχει ανυψωθεί. Η νέα διαμόρφωση του κεντρικού δικτύου παρακάμπτει σε κάποια κομμάτια το παλιό δίκτυο (εικ.6, εικ.7, εικ.8), με αποτέλεσμα το λιγότερο επηρεασμό παραδοσιακών οικοδομών και την ευθυγράμμιση του δικτύου.

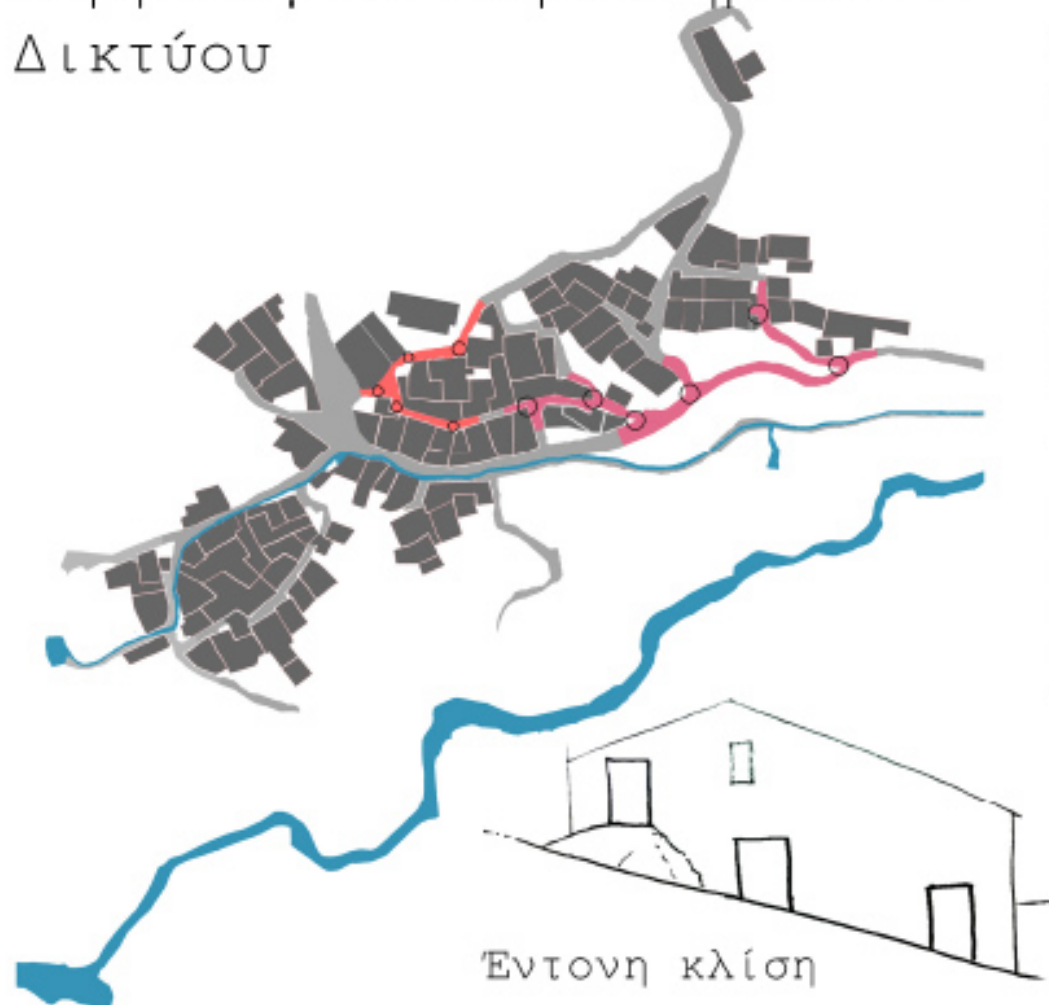
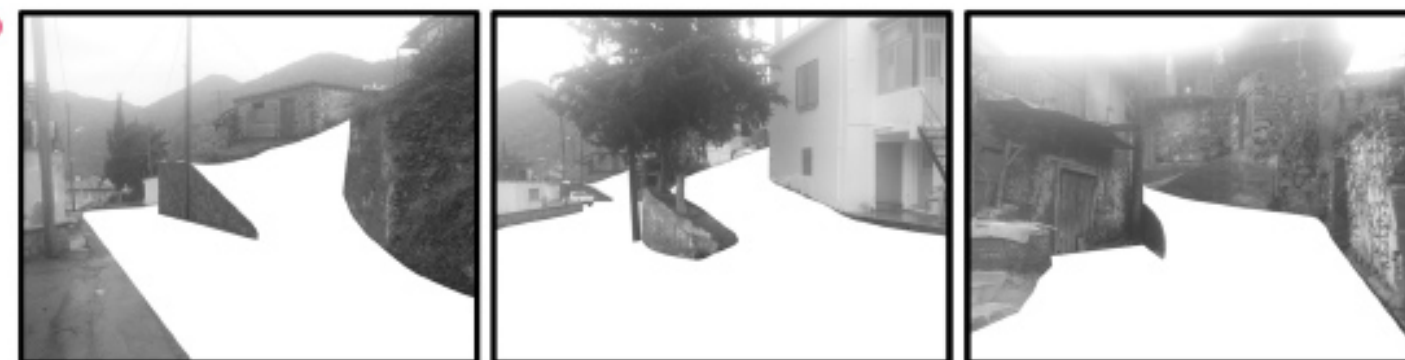
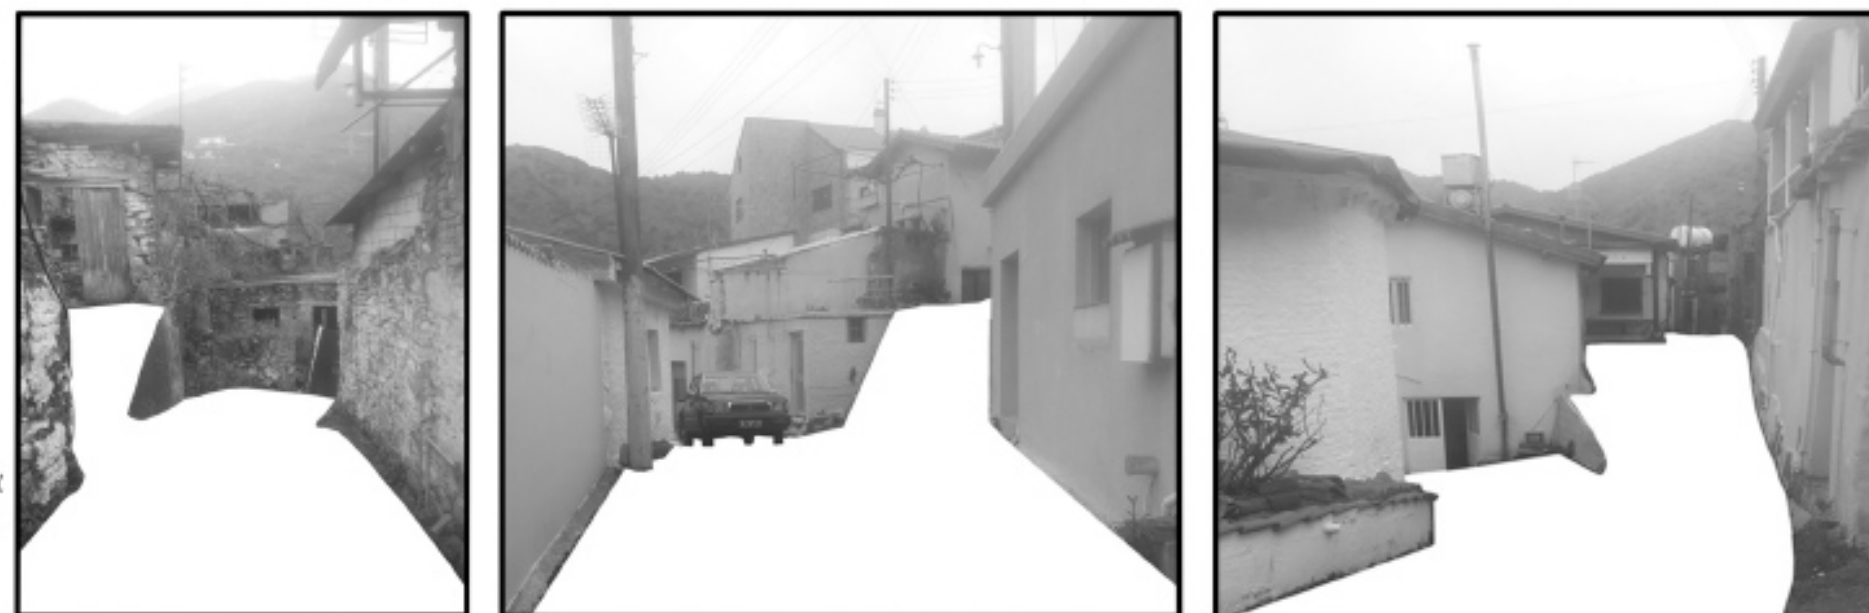
Ελικοειδής ●

Ψαλίδισμα ●

Το κυριότερο μορφολογικό στοιχείο του δικτύου που εντοπίσαμε στο χωριό είναι η έντονη κλίση που χαρακτηρίζει τα δρομάκια που διαχωρίζουν τους συμπαγείς όγκους του οικισμού. Τα δρομάκια στην περιοχή κοντά στην εκκλησία εμφανίζονται ελικοειδή, διαγράφοντας μια σύντομη αλλά ταυτόχρονα απρόσμενη διαδρομή. Το ψαλίδισμα έρχεται σε ορισμένες περιπτώσεις να "ενώσει" το κύριο δίκτυο όπως διαγράφεται σήμερα, στο οποίο αναφερθήκαμε πριν, με τις πορείες προς τις κατοικίες. Το ψαλίδισμα του δρόμου παρατηρείται και σε ορισμένες περιπτώσεις στα δρομάκια εντός του πυρήνα. Συμπερασματικά το ψαλίδισμα γίνεται είτε για να διαχειριστεί την υψομετρική διαφορά, είτε για να οδηγήσει στις εισόδους κατοικιών.

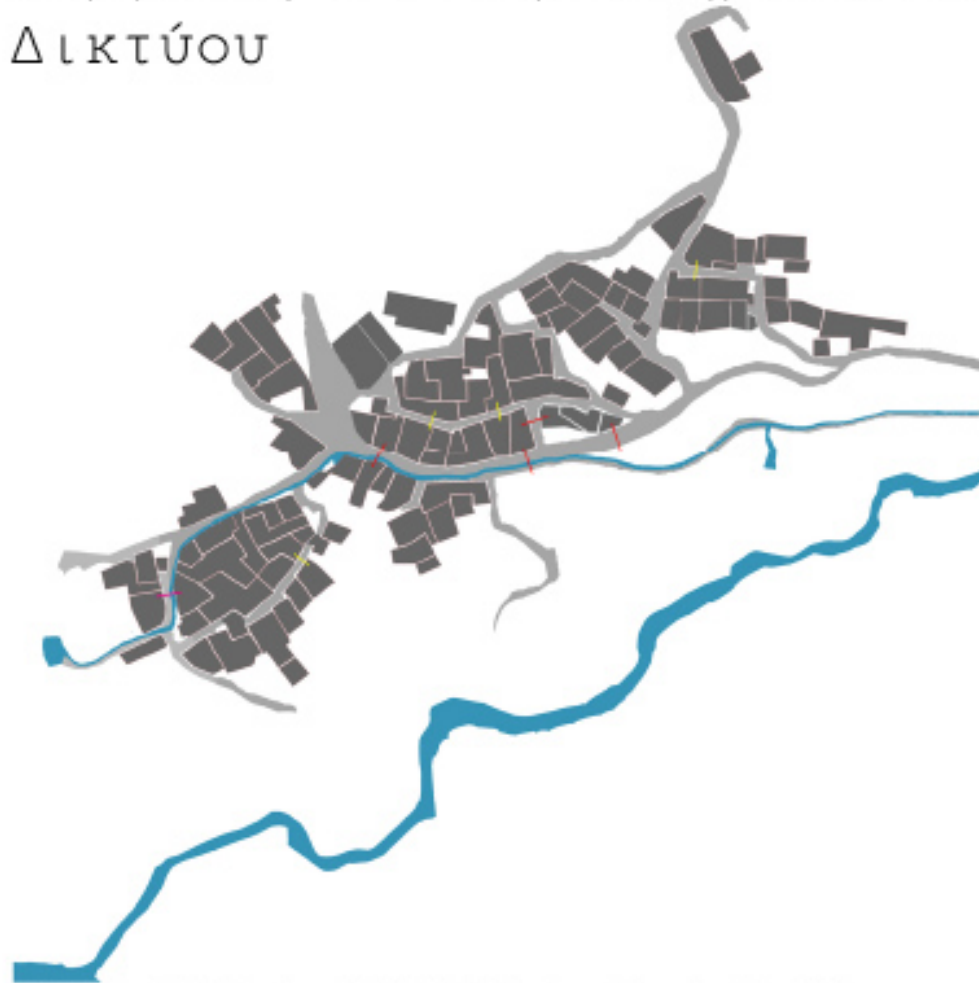
Τα δρομάκια που διαχωρίζουν τις κατοικίες εμφανίζονται ιδιαίτερα στενά. Έγιναν ενδεικτικές διαγραμματικές τομές στον αρχικό πυρήνα του οικισμού καθώς επίσης και στην περιοχή κοντά στην εκκλησία του Αγίου Γεωργίου. Η στενότητα των δρόμων στις περιοχές αυτές δημιουργεί ένα αίσθημα ασφάλειας και συγκεκριμένης αντίληψης του χώρου. Κάποιος που δεν γνωρίζει το χωριό δυσκολεύεται να προσανατολιστεί βρισκόμενος στα στενά αυτά δρομάκια τα οποία δημιουργούν μια σκόπιμη εσωστρέφεια. Απεναντίας το κύριο πλέον δίκτυο εμφανίζεται πλατύ και πολλές φορές ασύμμετρο, καθώς από τη μια πλευρά μπορεί να εμφανίζεται τοίχος διώροφης κατοικίας, ενώ από την άλλη τοιχαράκι ύψους 40cm. Η μετέπειτα ανάπτυξη, εξέλιξη του χωριού είχε σαν αποτέλεσμα την δημιουργία πλατιών δρόμων και εντός του πυρήνα, στοιχείο που συγχύζει λίγο τον επισκέπτη.

Στενά δρομάκια

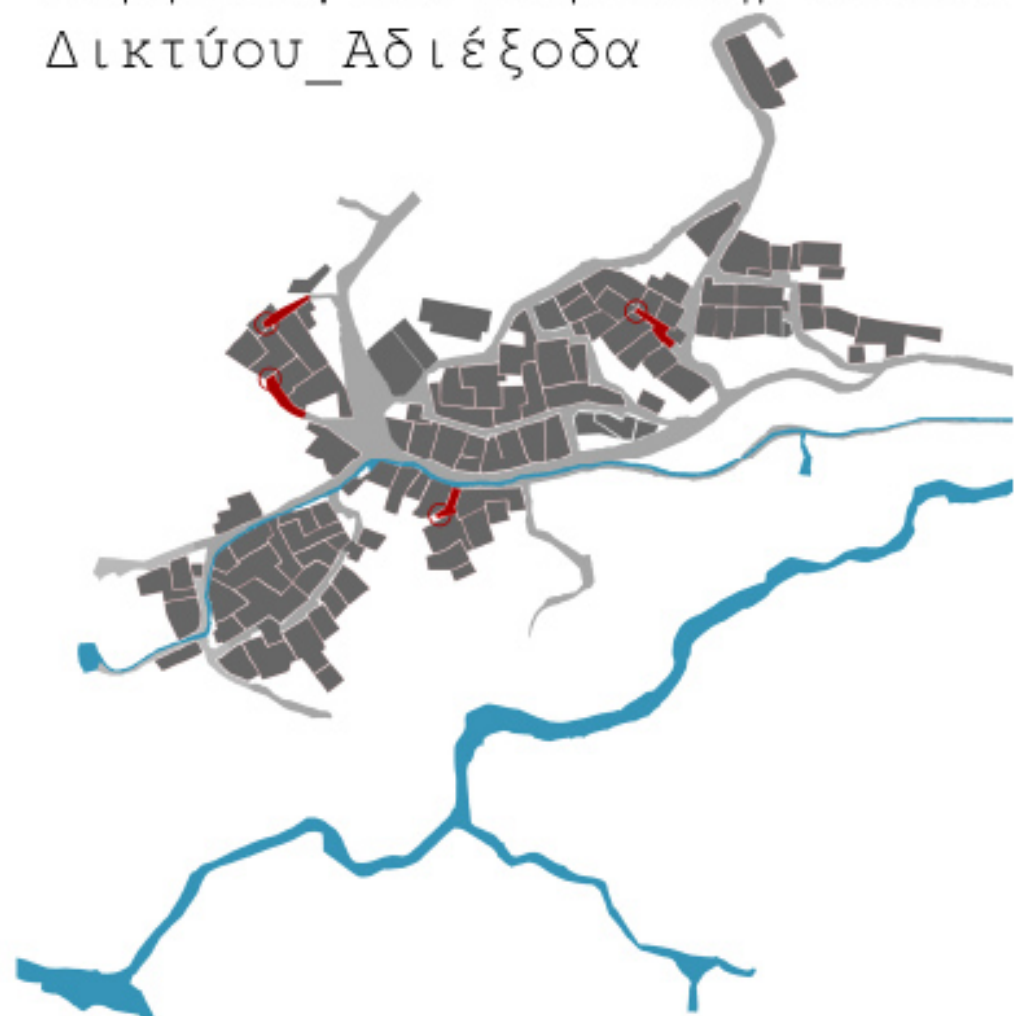
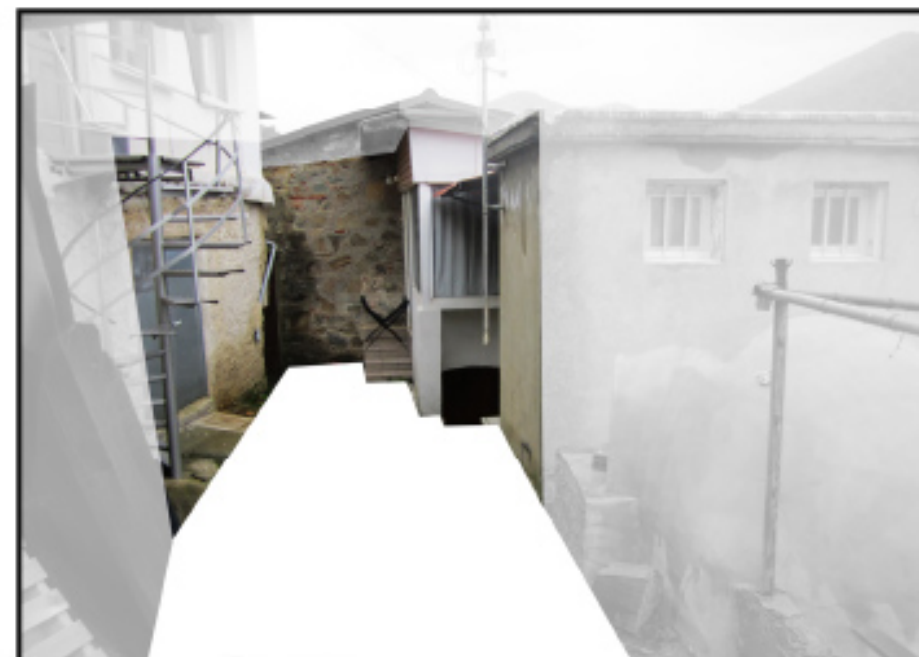
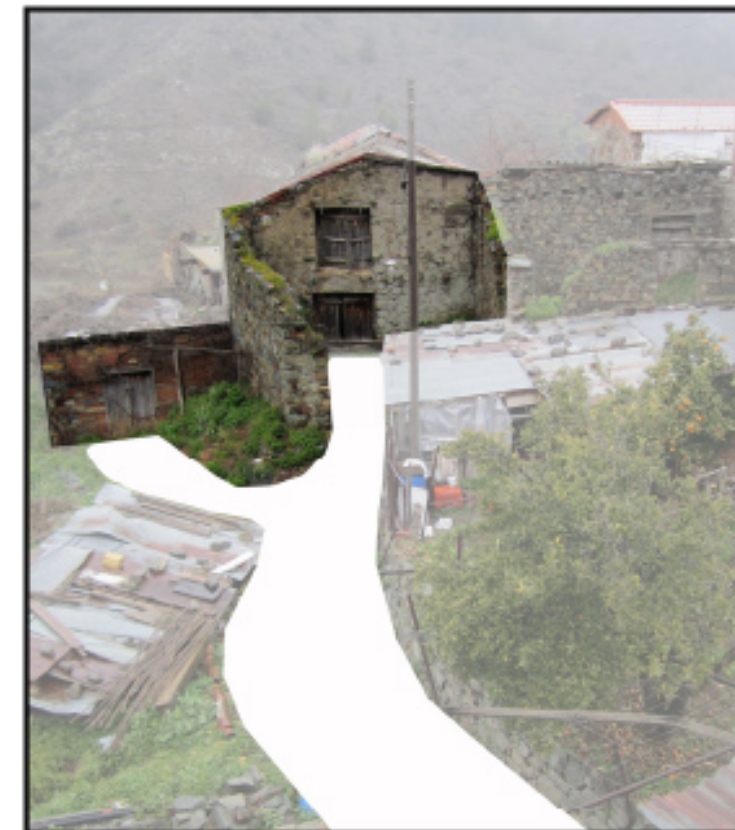
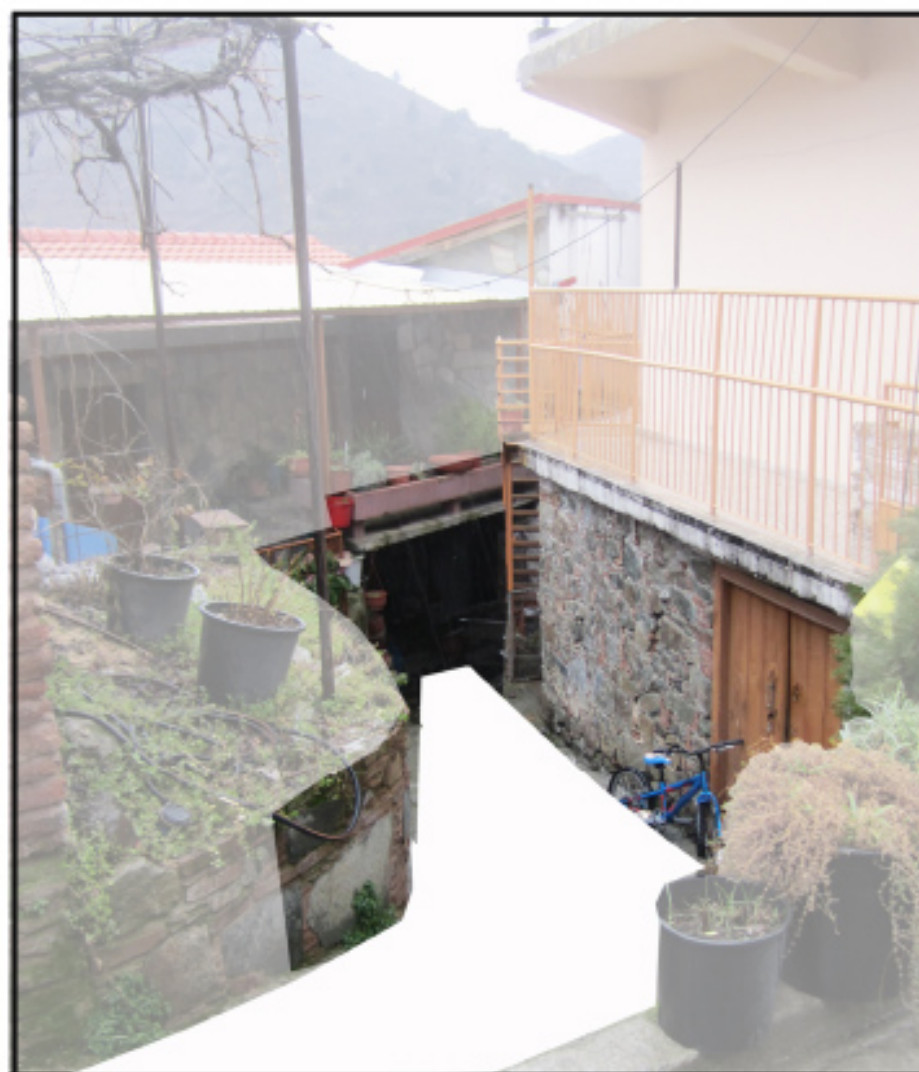
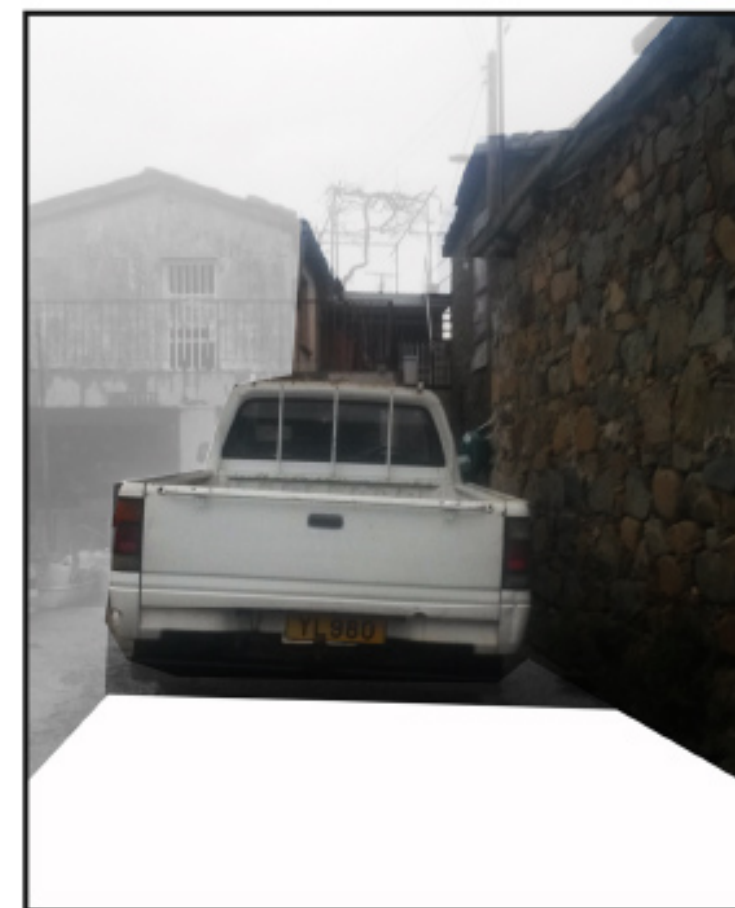
Μορφολογικά Χαρακτηριστικά Δικτύου_Αδιέξοδα

Τα αδιέξοδα είναι ένα επιπλέον χαρακτηριστικό του οικισμού. Κάποια από αυτά είναι ορατά από μακριά αποθαρρύνοντας τον διαβάτη να οδηγηθεί προς αυτά ενώ άλλα εμφανίζονται μπροστά σου ξαφνικά. Τα αδιέξοδα συνήθως οικειοποιούνται από τα σπίτια με τα οποία γειτνιάζουν δημιουργώντας έτσι μικρές γειτονίες και χώρους συνύπαρξης των κατοικιών που τα περιβάλλουν. Βέβαια η οικειοποίηση ορισμένες φορές γίνεται καθαρά χρηστική δίνοντας στα αδιέξοδα την υπόσταση των χώρων στάθμευσης (μετά την εμφάνιση των αυτοκινήτων) με αποτέλεσμα την απώλεια του κοινωνικού τους ρόλου.

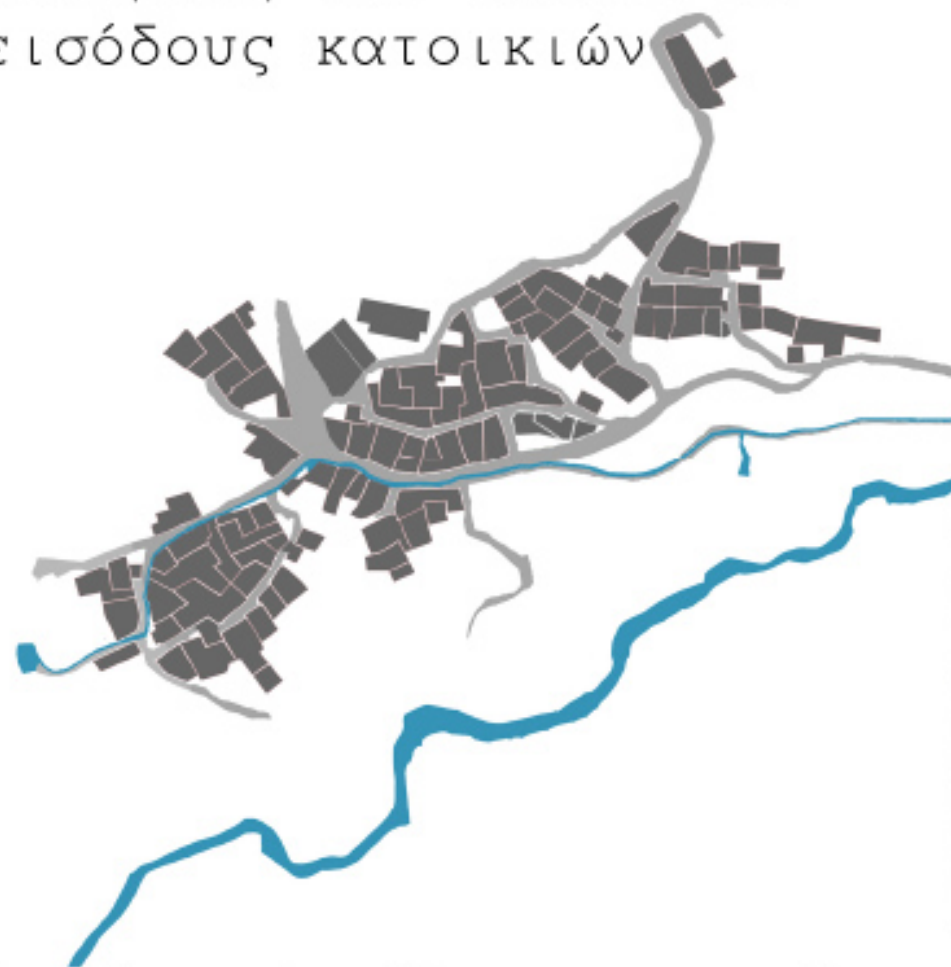
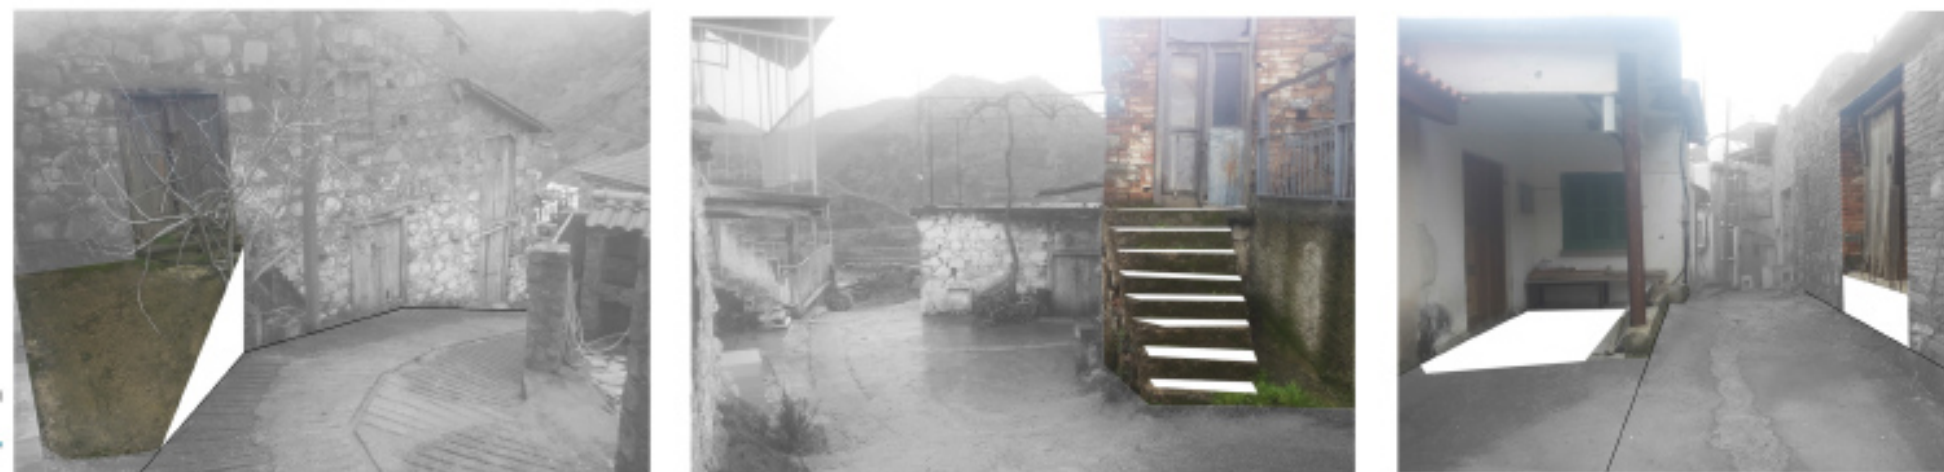
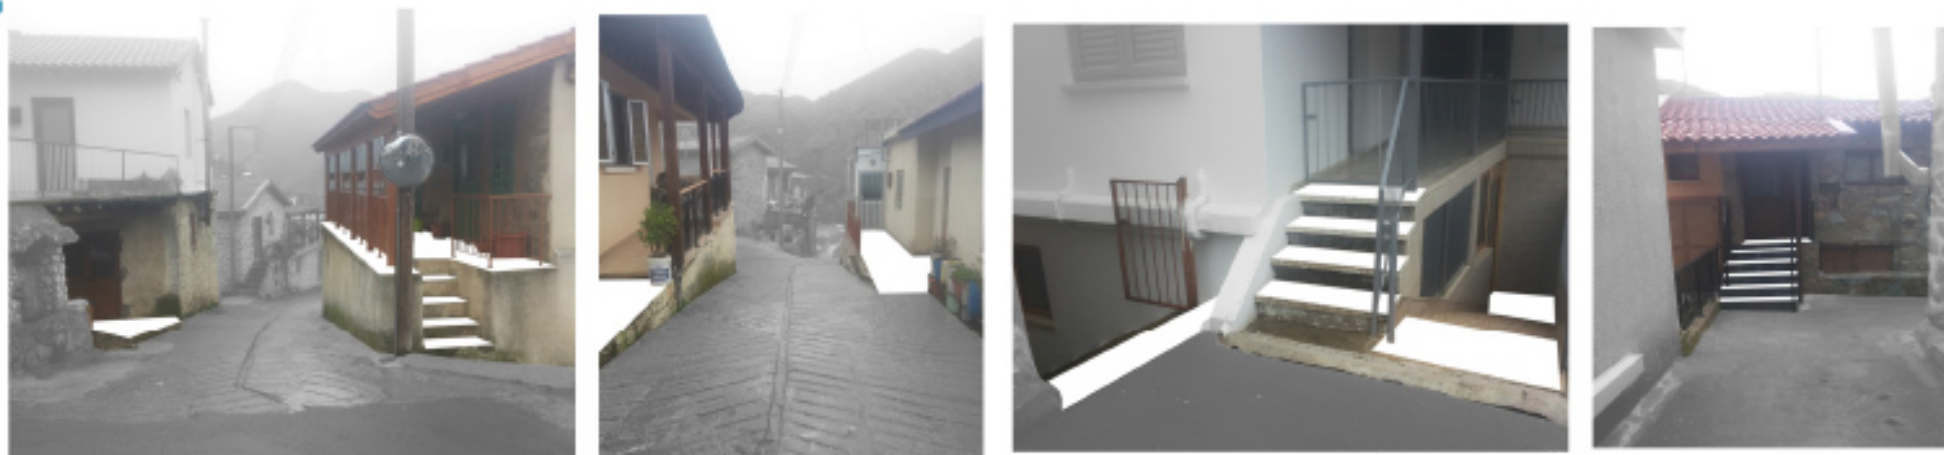
Μετάβαση από δίκτυο σε εισόδους κατοικιών

Η μετάβαση από το δίκτυο στις κατοικίες γίνεται με ποικίλους τρόπους. Στις παραδοσιακές κατοικίες φαίνεται να αποφεύγεται η άμεση σχέση της εισόδου με το δρόμο. Η ανύψωση της πόρτας, η τοποθέτηση σκαλοπατιών, η χρήση επίπεδων τα οποία διαχειρίζονται την κλίση φαίνεται να λειτουργούν σαν μεταβατικοί χώροι εισόδου στις κατοικίες. Ακόμη και σύγχρονα φαίνεται να χρησιμοποιούν κάποιες από αυτές τις τεχνοτροπίες. Η οικειοποίηση του χώρου μπροστά από τις κατοικίες αποτελεί εναλλακτική μέθοδο ιδιωτικοποίησης του χώρου μπροστά από τις εισόδους. Η τοποθέτηση γλαστρών και γενικότερα φύτευσης είναι ίσως ο αγαπημένος τρόπος οικειοποίησης των ενδιαμέσων αυτών χώρων. Λόγω της ανύψωσης του δρόμου σε κάποια σημεία, η πρόσβαση σε κάποιες οικίες αλλοιώθηκε αισθητά.

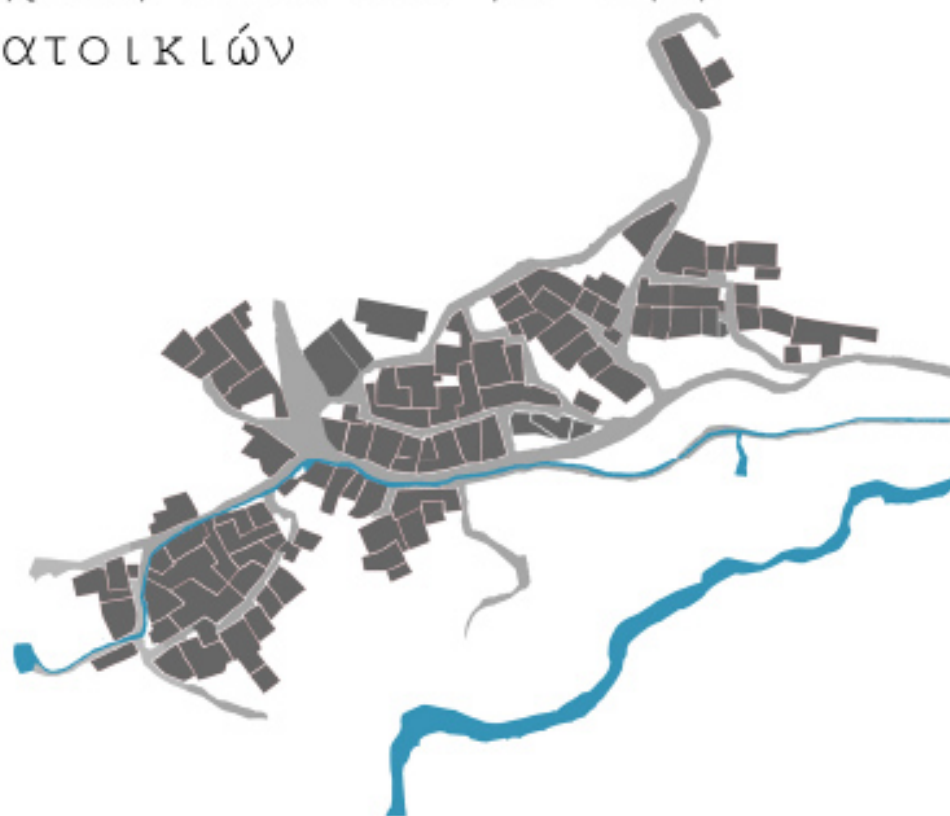
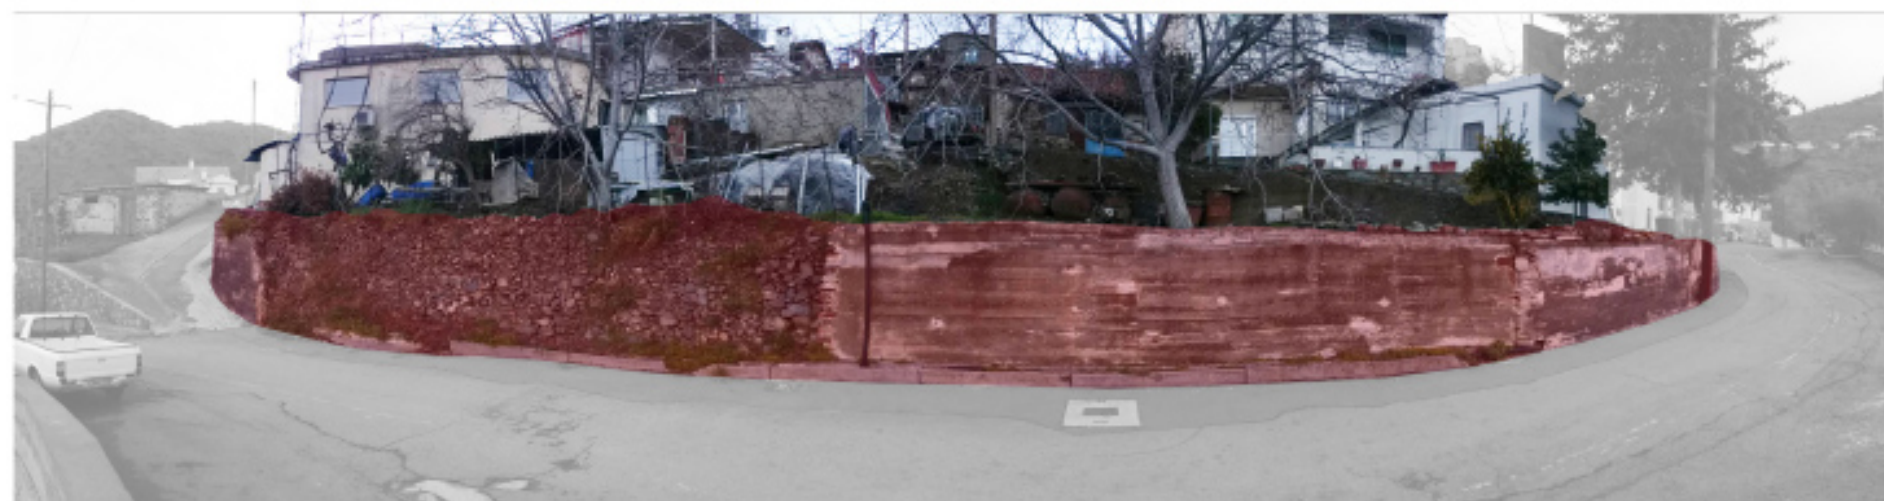
Σχέση δικτύου με όψη κατοικιών

Οι περισσότερες κατοικίες που βρίσκονται κατά μήκος του σημερινού κύριου δικτύου εμφανίζονται ανυψωμένες και αδιάφορες σε σχέση με αυτό. Ένας ψηλός τοίχος διαχωρίζει το επίπεδο των κατοικιών με το επίπεδο του δρόμου. Η οπτική επαφή με τις κατοικίες φαντάζει ιδιαίτερα δύσκολη. Διώροφες κατοικίες φαίνεται να διαμορφώνουν ένα επιπλέον επίπεδο εξωστρέφειας των κατοικιών (υπερυψωμένες αυλές) το οποίο όμως έχει τουλάχιστο 4m διαφορά ύψους με το δρόμο. Απεναντίας ο κύριος δρόμος του παλιού πυρήνα του χωριού φαίνεται να έχει μια άμεση σχέση με τα κτήρια των οποίων η πρόσβαση γίνεται από τον δρόμο αυτό. Οι πίσω όψεις των κατοικιών, συνήθως βόρειες, αποτελούν ουσιαστικά συμπαγή επίπεδα με ελάχιστα αν όχι καθόλου ανοίγματα. Τοίχοι εμφανίζονται και σε άλλες περιπτώσεις πέραν του σημερινού κύριου δικτύου. Στις περιπτώσεις όμως αυτές η οπτική επαφή με το εσωτερικό της κατοικίας δεν ανακόπτεται εξολοκλήρου αλλά περιορίζεται ανάλογα με τον κάτοικο, ιδιοκτήτη.

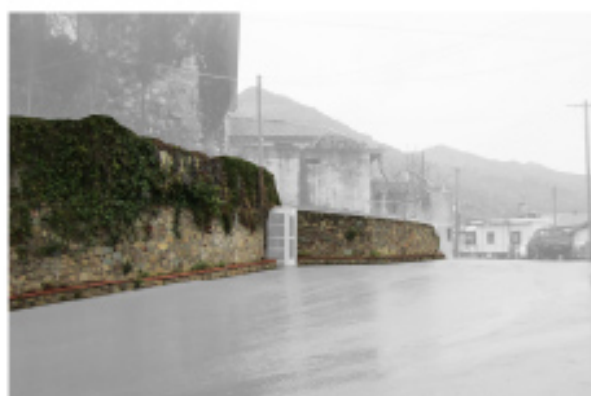
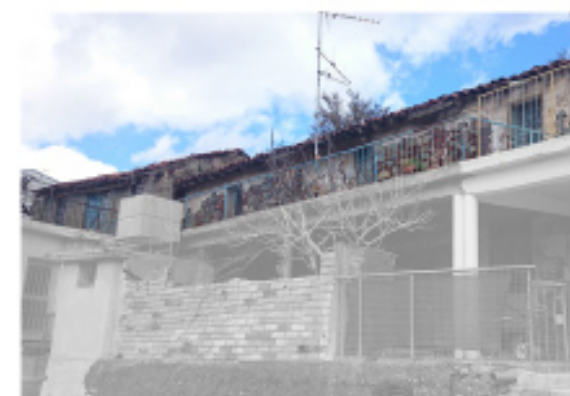
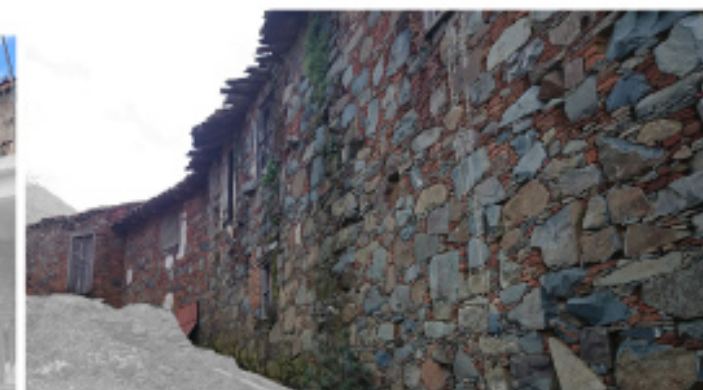
Όψεις κατοικιών από το σημερινό κύριο δίκτυο

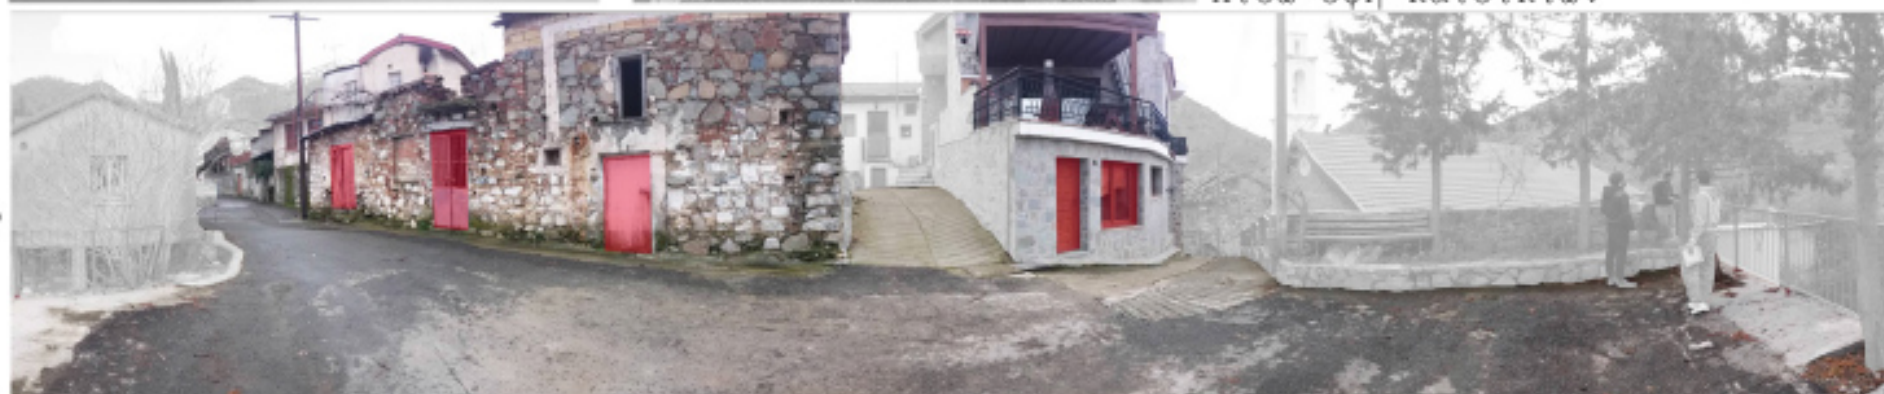
Πίσω όψη κατοικιών

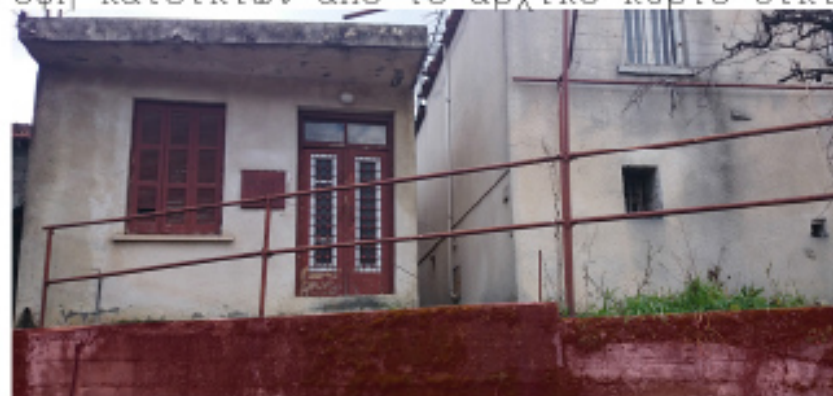
Όψη κατοικιών από το αρχικό κύριο δίκτυο εντός του πυρήνα

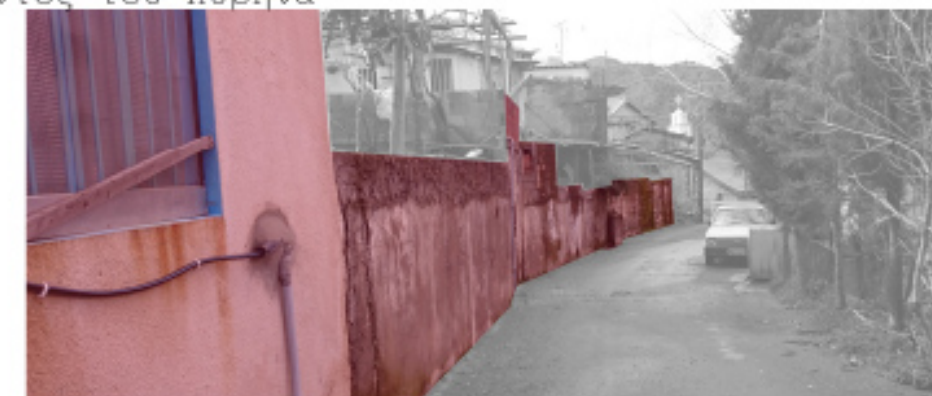
Περιορισμένη οπτική επαφή με αυλή κατοικίας

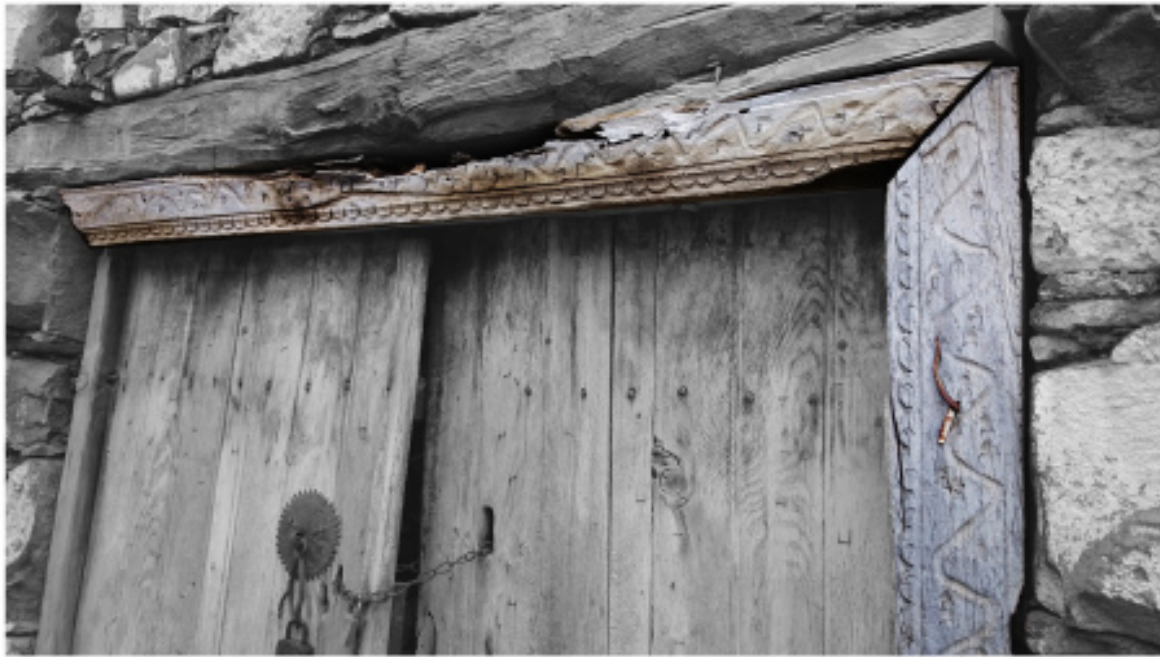
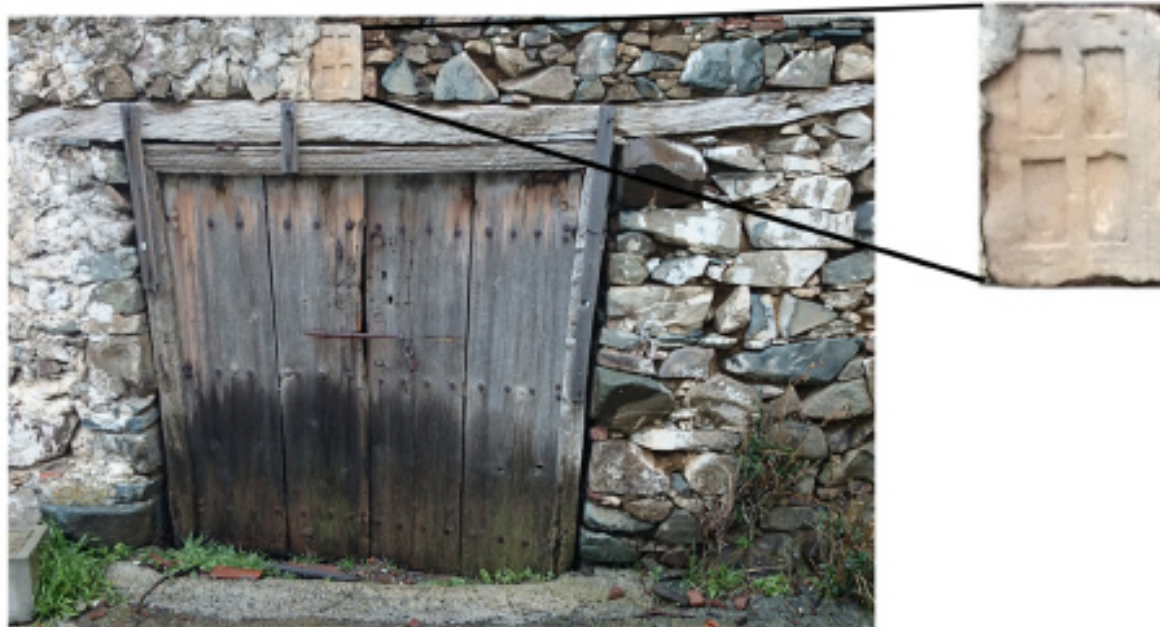
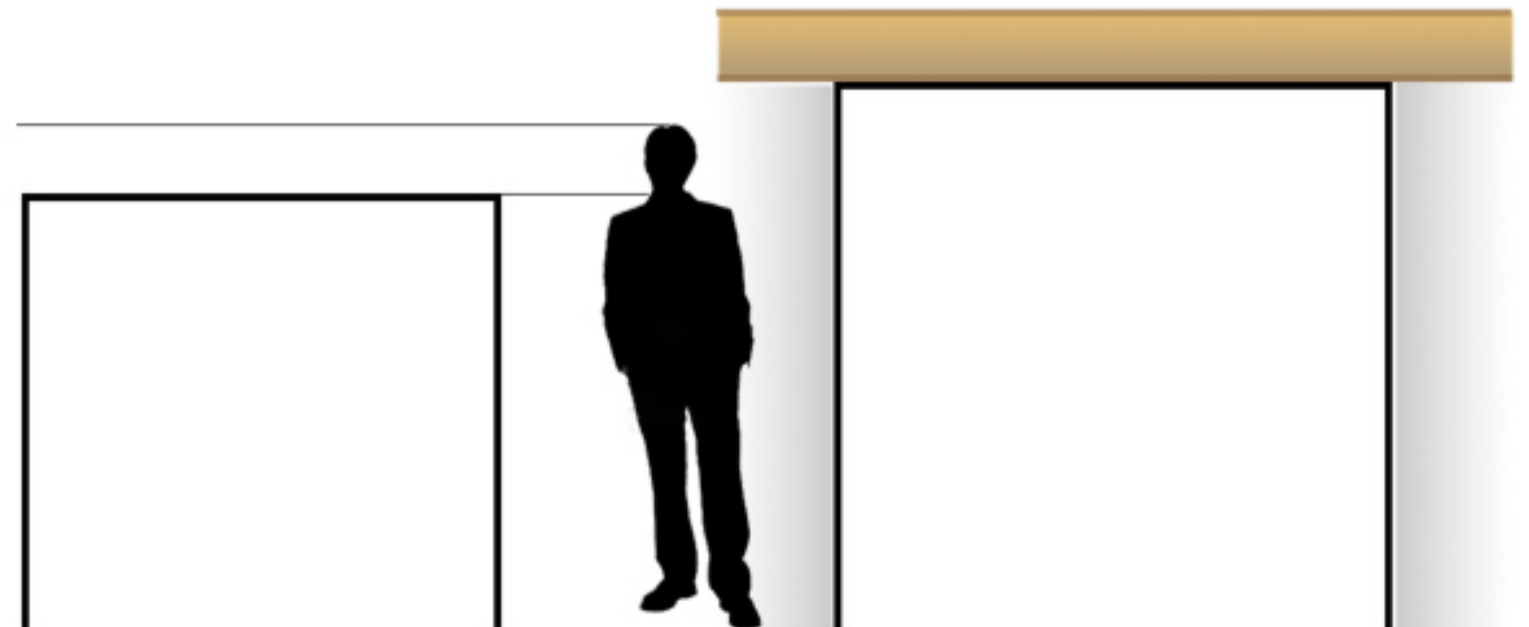
Θύρες

Το κατεξοχήν υλικό κατασκευής των θυρών στο Καμπί είναι το ξύλο. Τόσο η κάσια όσο και τα ανοιγόμενα φύλλα αποτελούνται από ξύλο, πιθανόν της περιοχής. Το οριζόντιο στοιχείο (ζυγός) που ενώνει τα κάθετα σανίδια είναι επίσης ξύλινο σε όλες τις περιπτώσεις όπως και οι μηχανισμοί για να μένει η πόρτα ανοικτή ή κλειστή. Τα μόνα μεταλλικά στοιχεία που χρησιμοποιούνται είναι οι μηχανισμοί κλειδώματος και ανοίγματος (μντεσέδες), τα μάνταλα και τα καρφιά. Διακόσμηση υπάρχει σε ελάχιστα σπίτια και περιορίζεται σε ερασιτεχνική ξυλογλυπτική του πλαισίου της θύρας ή σε σκαλιστές πέτρες που τοποθετούνταν πάνω από τη θύρα μέσα στην τοιχοποιία ως φυλακτά. Σε ορισμένες περιπτώσεις οι θύρες είναι χαμηλότερες από το ύψος του μέσου ανθρώπου. Δεν είναι ξεκάθαρο για ποιο λόγο συμβαίνει αυτό αφού δεν υπάρχουν στοιχεία που να το δικαιολογούν. Εικάζεται ότι γινόταν για σκοπούς καλύτερης προστασίας από το κρύο.

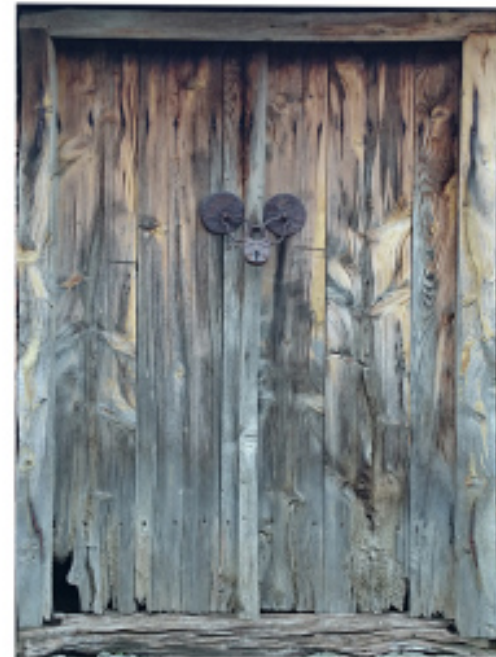
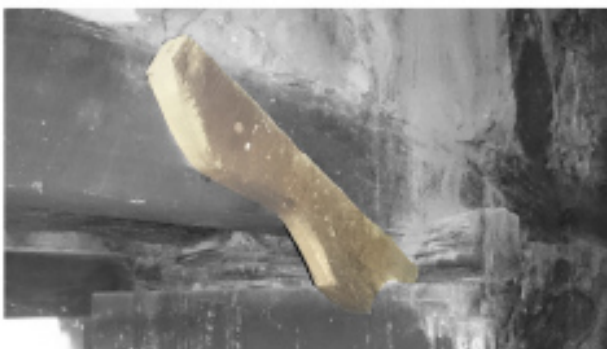
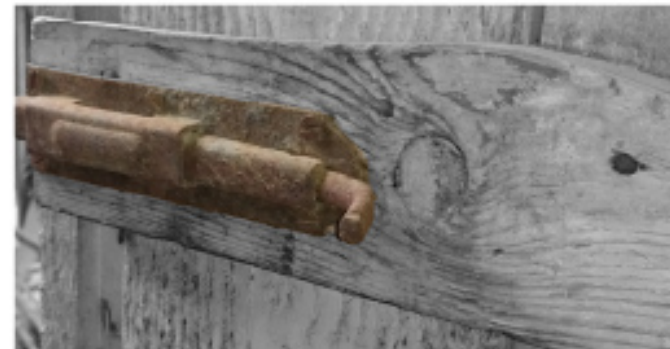
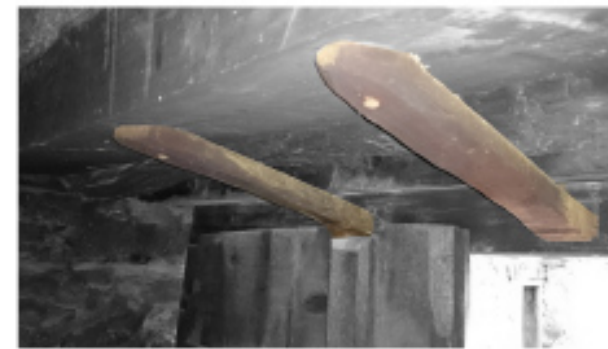
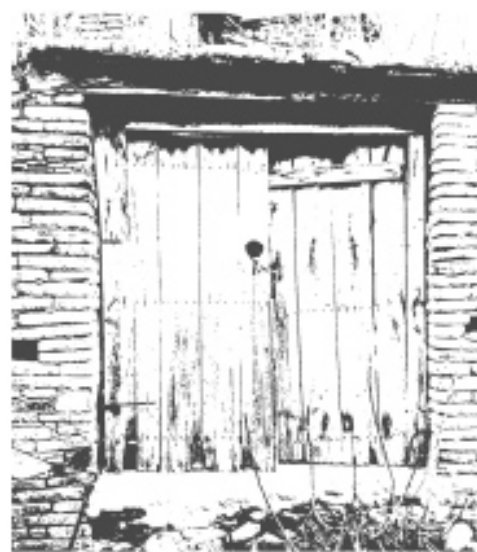
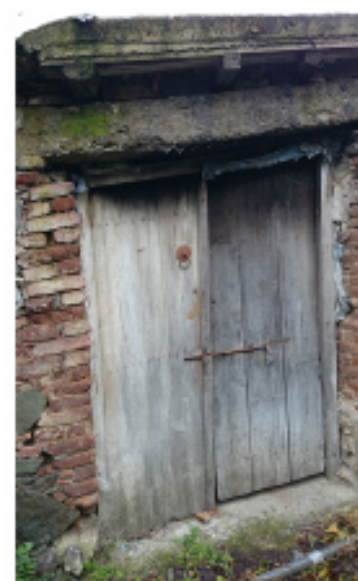
Το άνοιγμα των θυρών γεφυρώνεται σε όλες τις περιπτώσεις με ξύλινη δοκό (ανώφλι) και σε καμία απολύτως περίπτωση δεν παρατηρούμε καμαρωτό υπέρθυρο. Αυτό συνάδει με το γεγονός ότι το χωριό βρίσκεται σε ορεινή περιοχή στην οποία το ξύλο συναντάται σε ευρεία χρήση σαν δομικό υλικό. Σε μερικές περιπτώσεις παρατηρείται, η όχι και τόσο πετυχημένη, αντικατάσταση του ξύλου από δοκάρια από σκυρόδεμα. Συχνά παρατηρείται το φαινόμενο της θύρας πάνω από άλλη θύρα. Το φαινόμενο αυτό γίνεται ακόμη πιο ανεξήγητο, όταν δεν υπάρχουν ίχνη μπαλκονιού που είχε καταρρεύσει στο παρελθόν. Πιθανόν η θύρα στον όροφο να βοηθούσε στην οικονομία υλικού και δρούσε ως ανακουφιστική διάταξη για την ξύλινη δοκό πάνω από την ισόγεια θύρα. Άλλη πιθανότητα είναι η πάνω θύρα να εξυπηρετεί λειτουργικές ανάγκες, όπως την ευκολότερη μεταφορά αντικειμένων μεγάλου μεγέθους από τον δρόμο κατ'ευθείαν στο πάνω μέρος της οικίας χωρίς να χρειαστεί αυτά να περάσουν από την στενή εσωτερική σκάλα της οικοδομής. Σε κάθε περίπτωση η θύρα δεν αποτελούσε πρόσβαση των κατοίκων στον όροφο αφού δεν υπάρχουν ενδείξεις για την ύπαρξη οποιασδήποτε σκάλας στο εξωτερικό της οικίας. Η υψομετρική διαφορά που παρατηρείται στο επίπεδο του ισογείου μερικών οικοδομών μπροστά από τις θύρες, πέραν από τις υψομετρικές αλλοιώσεις που υπέστηκε ο δρόμος, πιθανόν να οφείλεται σε συνειδητή κίνηση ώστε να αποφεύγεται η είσοδος του νερού στο εσωτερικό της οικίας ή σε λανθασμένους κατασκευαστικούς υπολογισμούς.

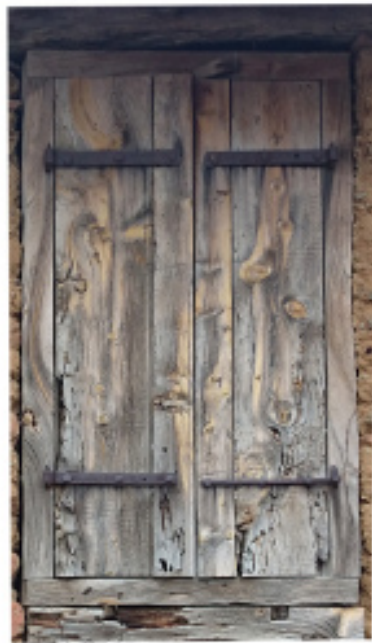
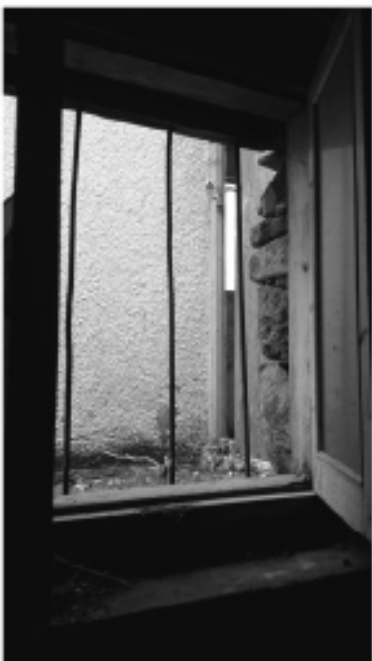
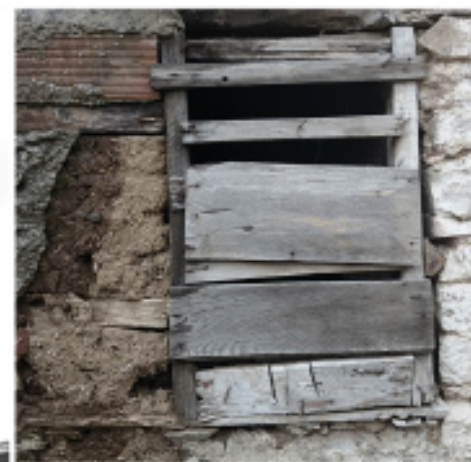
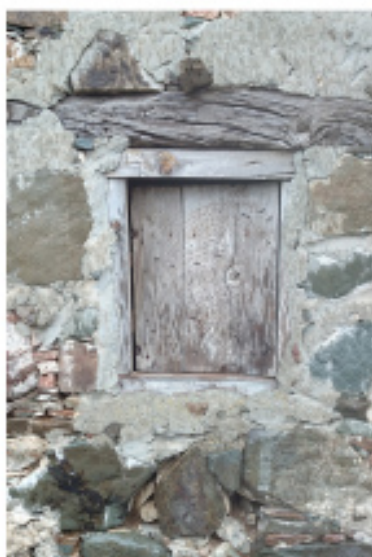
Παράθυρα - Ανοίγματα

Τα παράθυρα των κατοικιών είναι ορθογώνια μακρόστενα καθ ύψος. Το υλικό από το οποίο ήταν φτιαγμένα ήταν κατά κανόνα τα ξύλινα σανίδια τα οποία συνδέονταν με ξύλινα ή σιδερένια στοιχεία. Συναντούμε τόσο μονόφυλλα όσο και δίφυλλα παράθυρα ανοιγόμενα προς τα μέσα ή προς τα έξω. Όπως και στις θύρες έτσι και στα παράθυρα το άνοιγμα γεφυρώνεται με ξύλινα δοκάρια. Οτιδήποτε μεταλλικό υπάρχει σήμερα στα παράθυρα πέραν από τους μεντεσέδες τα καρφιά και τα συνδετικά μεταλλικά στοιχεία που ένωναν τα σανίδια είναι προσθήκη του δεύτερου μισού του εικοστού αιώνα. Είναι λυπηρό που σε κάποιες περιπτώσεις παρατηρείται ακόμη και πλήρης αντικατάσταση των παραθύρων με μεταλλικά την ίδια εποχή που η κατεργασία του ξύλου άκμαζε. Χρησιμοποιώντας ξύλο αντί σίδηρο θα περιέχονταν στις κατοικίες και καλύτερα θερμικά αποτελέσματα. Στις πλείστες περιπτώσεις ακόμη και με έντονη ηλιακή ακτινοβολία το φως που τα ανοίγματα επιτρέπουν να μπει στο εσωτερικό της οικίας δεν είναι επαρκές. Αυτό δεν προβλημάτιζε ωστόσο τους κάτοικους που όπως δηλώνουν οι ντόπιοι, αφού καθ όλη τη διάρκεια της ημέρας έλειπαν στα χωράφια και επέστρεφαν λίγο πριν τη δύση του ηλίου. Έτσι, η χρήση των παραθύρων περιοριζόταν κυρίως, στον αερισμό των κατοικιών κατά τους καλοκαιρινούς μήνες.
