ΚΑΜΠΙ

“Πολεοδομική” Ανάλυση

1200V01

Υλικότητα

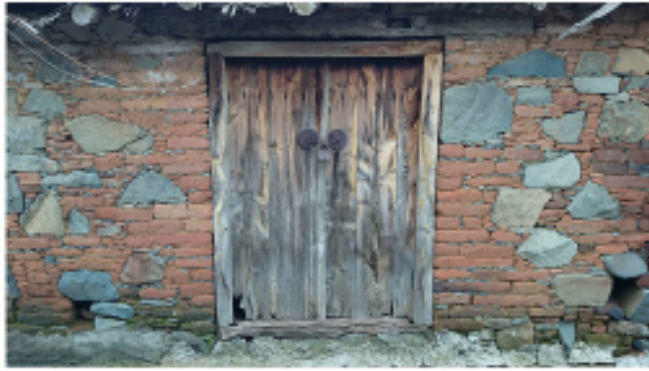
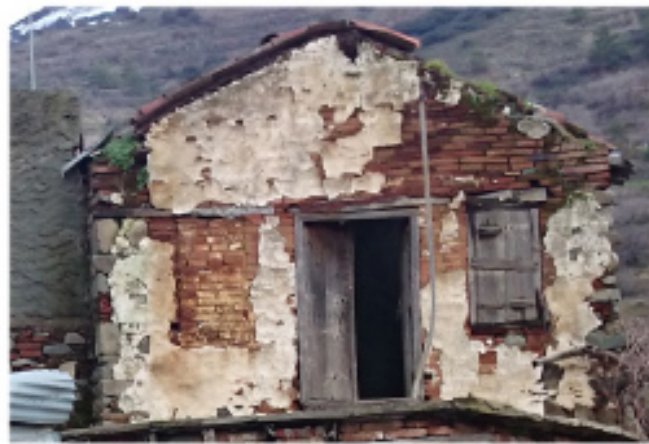
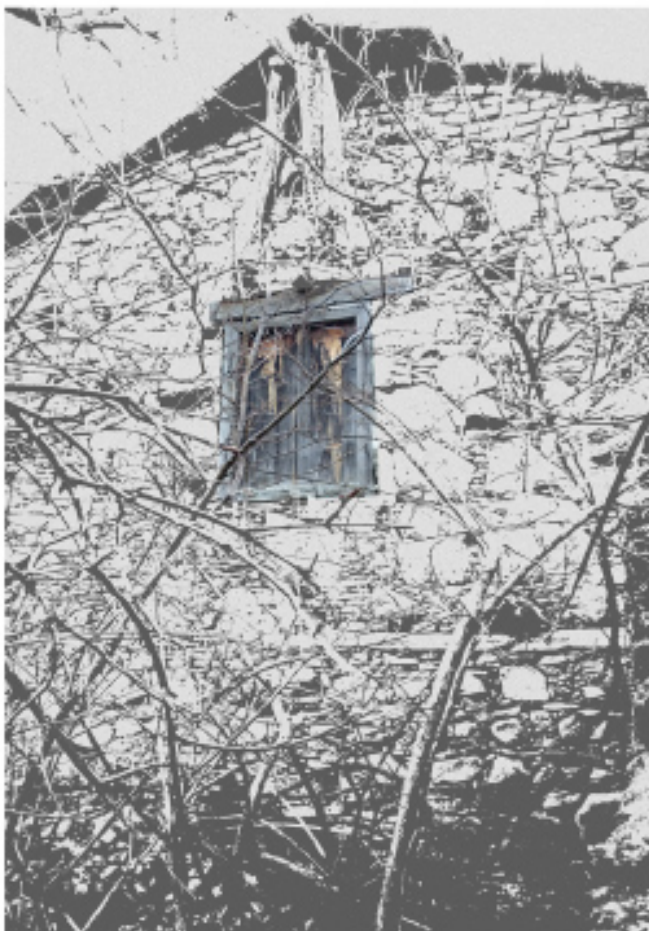
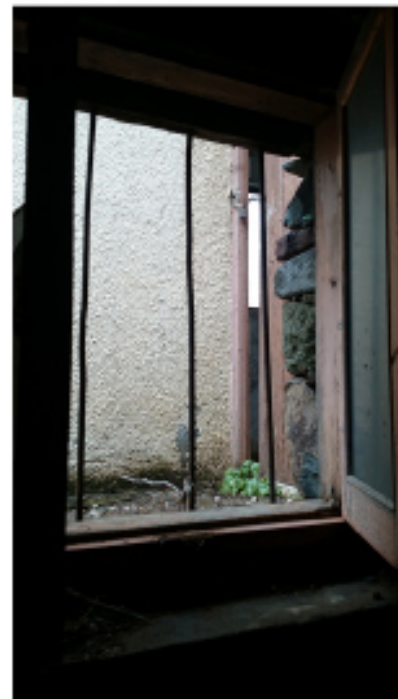
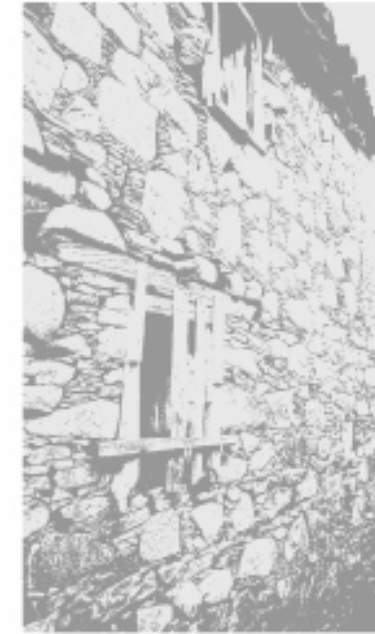
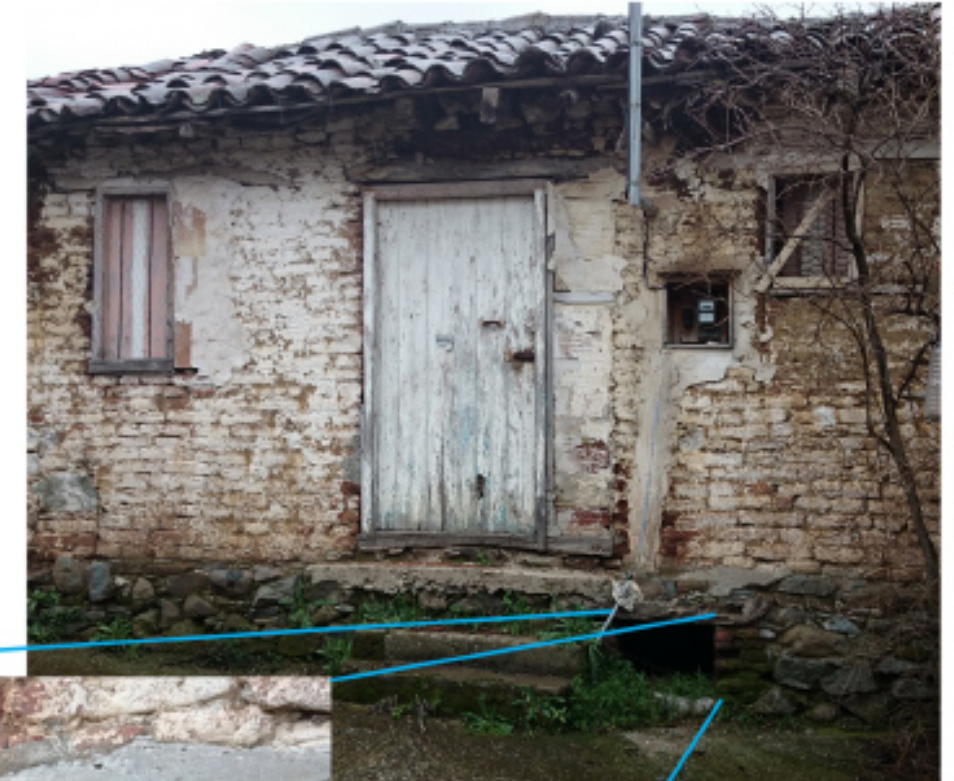
Παράθυρα - Ανοίγματα

Η συνεχής δόμηση περιορίζει σε πολλές περιπτώσεις τα ανοίγματα σε δύο ή ακόμη και μία όψη των οικοδομών. Ωστόσο υπάρχουν περιπτώσεις όπου ακόμη και αν υπάρχει δυνατότητα δημιουργίας ανοιγμάτων στην πρόσοψη των κατοικιών αυτά αποφεύγονται συνειδητά. Αυτό δεν είναι ξεκάθαρο αν γίνεται για σκοπούς ιδιωτικότητας ή αποφυγής απώλειας θερμότητας. Σε κάθε περίπτωση η μη ύπαρξη ανοιγμάτων περιορίζει σήμερα τις δυνατότητες φυσικού φωτισμού και αερισμού των χώρων, με αποτέλεσμα να μειώνει τις πιθανότητες επανακατοίκησης των συγκεκριμένων χώρων αφού πολύ πιο εύκολα μπορείς να καταργήσεις ένα άνοιγμα από ότι να δημιουργήσεις ανοίγματα σε συμπαγή τοιχοποιία. Παραδόξως, ανοίγματα παρατηρούνται σε ημιυπόγεια που χρησιμοποιούνταν κυρίως σαν αποθηκευτικοί χώροι και δεν χρειάζονταν ιδιαίτερο φωτισμό ή αερισμό.

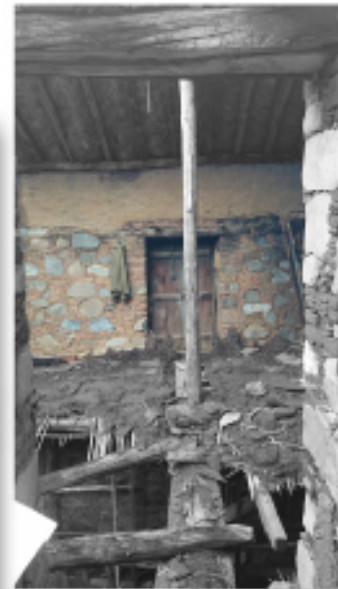
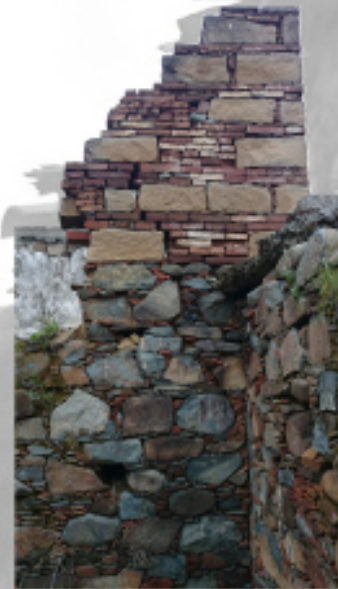
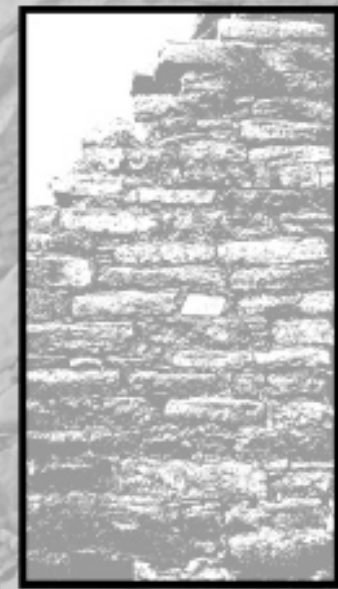
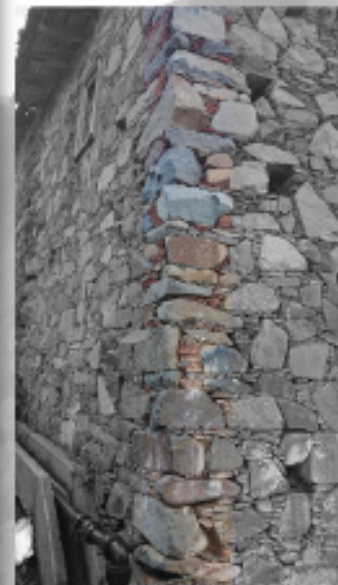
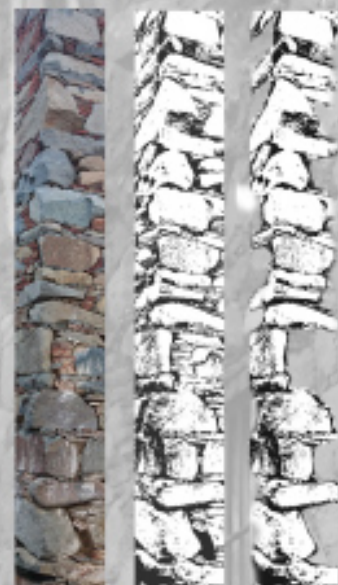
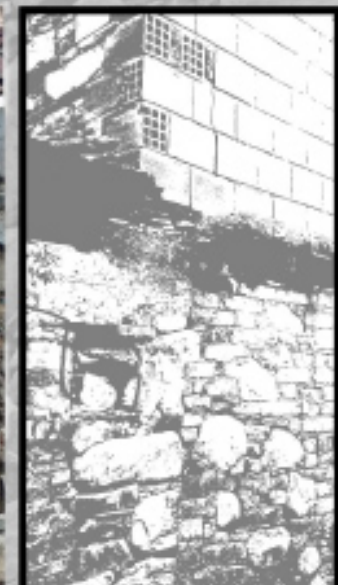
Τοιχοποιίες

Οι τοιχοποιίες στο Καμπί αποτελούν ίσως το πιο αξιοπρόσεκτο κομμάτι όσα αφορά την υλικότητα. Παρουσιάζουν μεγάλη ποικιλία σε υλικά αλλά και μεθόδους με τους οποίους οικοδομούνται. Το κυρίαρχο υλικό είναι η πέτρα, η οποία όπως φαίνεται είναι και η πιο επιθυμητή επιλογή αν και δύσκολη στην κατεργασία και τη δόμηση. Αποκλειστικά από πέτρα ήταν φτιαγμένες όλες οι τοιχοποιίες μέχρι τη δεκαετία του '40. Η εμφάνιση του ψημένου τούβλου διαμόρφωσε μία πιο κοκκινωπή όψη στις τοιχοποιίες του Καμπιού που σπάνια όμως συναντάται χωρίς να συνδυάζεται με την πέτρα. Κυρίως σε προσθήκες εμφανίζεται το πλιθάρι στο οποίο τη σύσταση μπορούμε να βρούμε και χαλίκι καθώς και το τρυπητό τούβλο. Από αχεροπηλό μπορούμε να βρούμε και επίχρισμα στο εσωτερικό κατοικιών. Όσο αφορά τη θεμελίωση των τοίχων πολλές φορές τοποθετείται κατ'ευθείαν στο βράχο και στις γωνίες γίνεται προσεγγμένα τοποθέτηση σχετικά μεγάλου μεγέθους πετρών που διασταυρώνονται κάθετα μεταξύ τους.

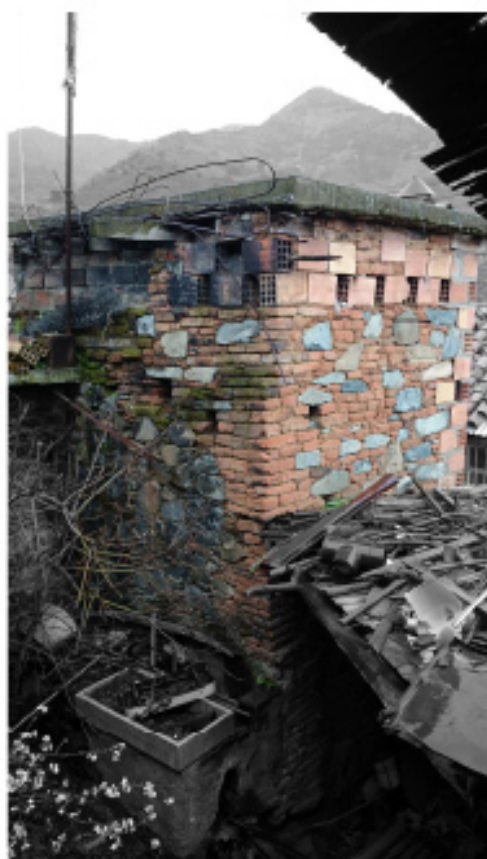
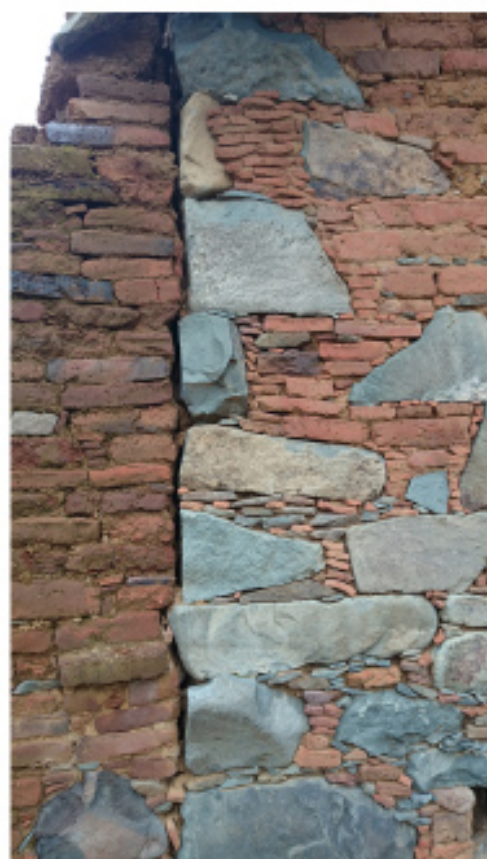
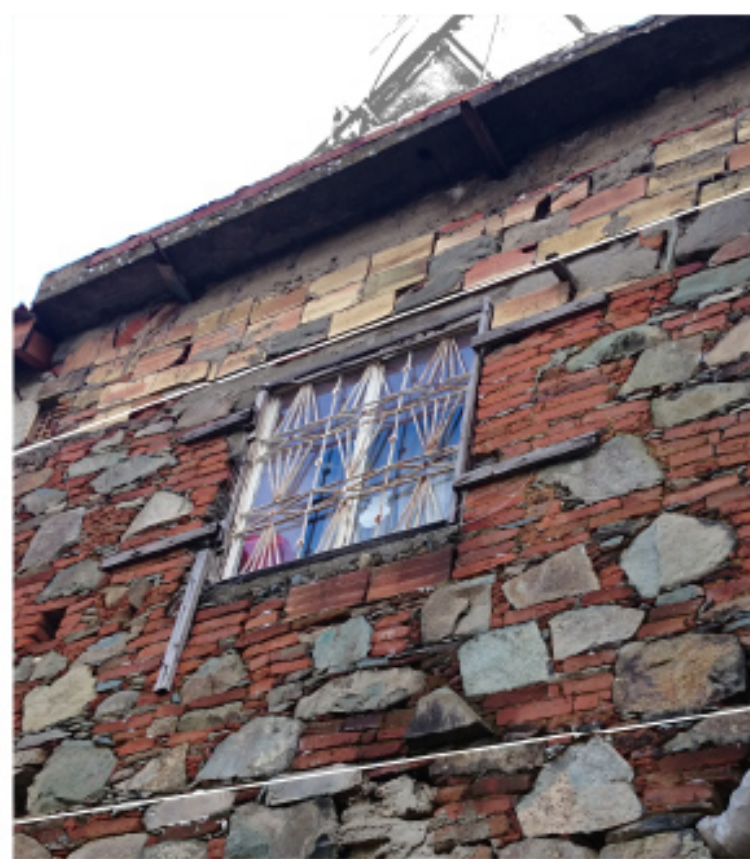
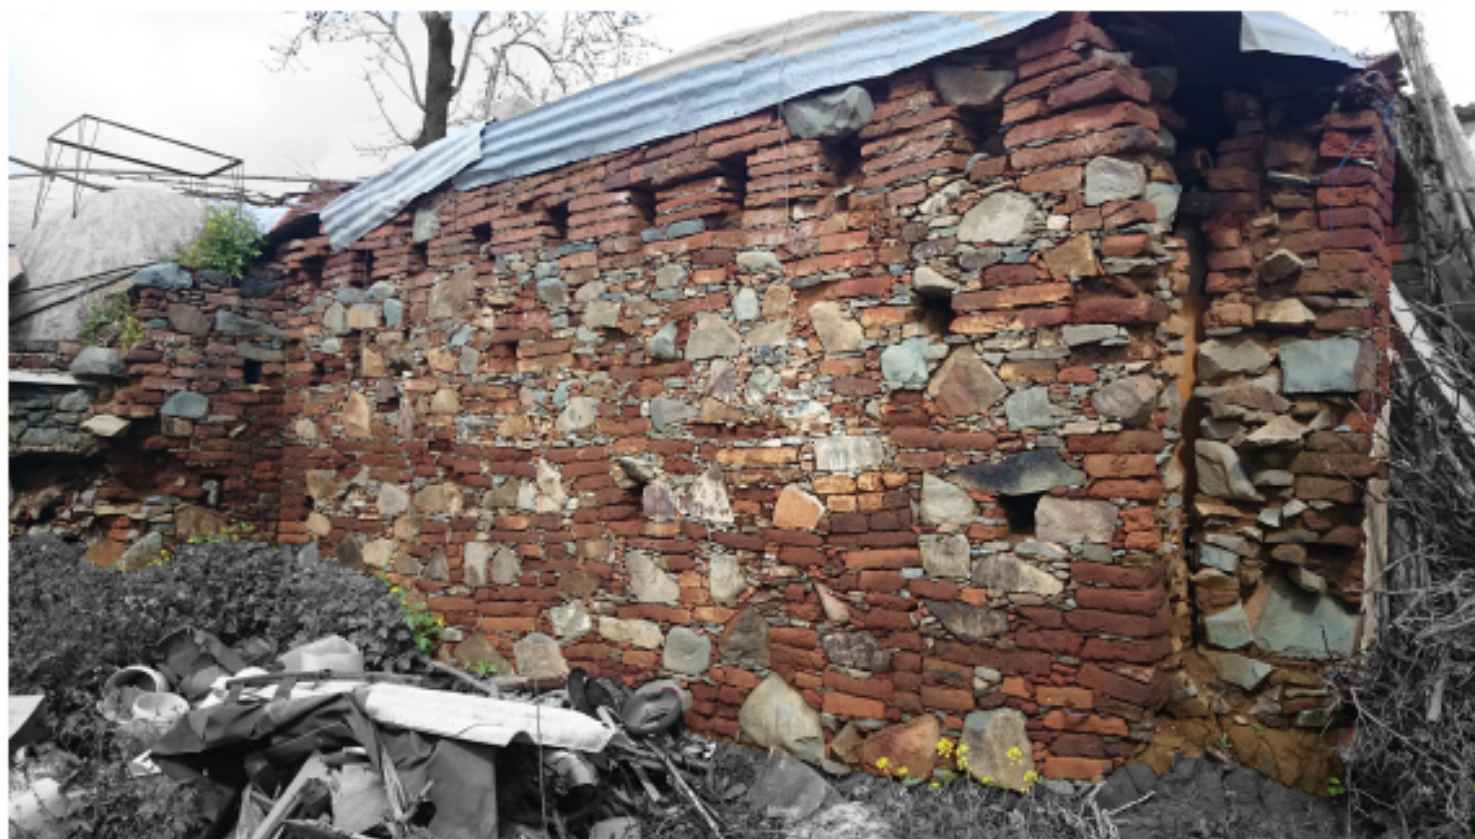
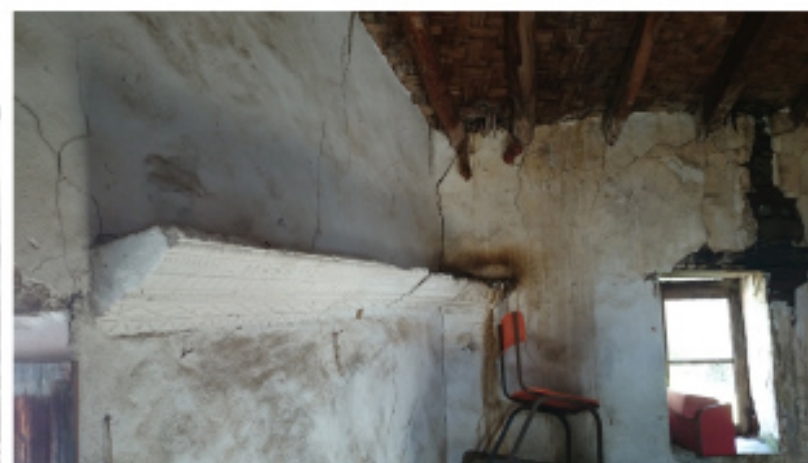
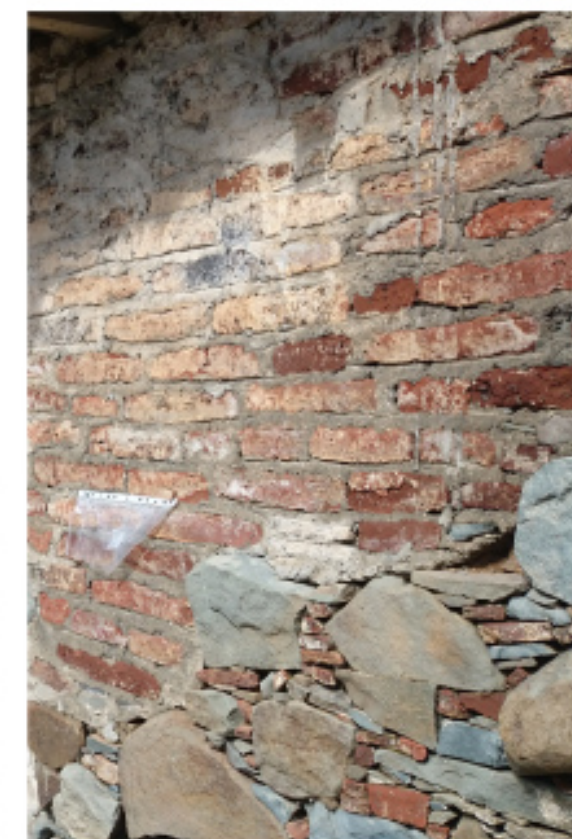
Τοιχοποιίες

Το πάχος των τοίχων ανέρχεται στα πενήντα εκατοστά, γεγονός αναπόφευκτο με τέτοια υλικά που χρησιμοποιούνταν για την κατασκευή τους. Μεγαλύτερη ευαισθησία παρουσιάζει το πλιθάρι που εύκολα προσβάλλεται από την υγρασία με αποτέλεσμα πολλές φορές επιχρίεται για να αποφευχθεί η φθορά του λόγω βροχόπτωσης. Από τα επιχρίσματα όμως δεν γλιτώνουν και τοιχοποιίες από πέτρα ή τουβλάκι όπως διαπιστώνεται. Πιο συγκεκριμένα όλες οι παλιές κατοικίες που ακόμη κατοικούνται είναι αδύνατον να αναγνωριστούν λόγω του ότι έχουν επικαλυφτεί εντελώς από σοβά. Στην κρεβατοκάμαρα μεμονωμένων οικοδομών υπάρχουν σουβάντζες. Στις συγκεκριμένες κατοικίες με σοβά έχει επικαλυφτεί και όλη η επιφάνεια στην εσωτερική πλευρά των τοίχων.

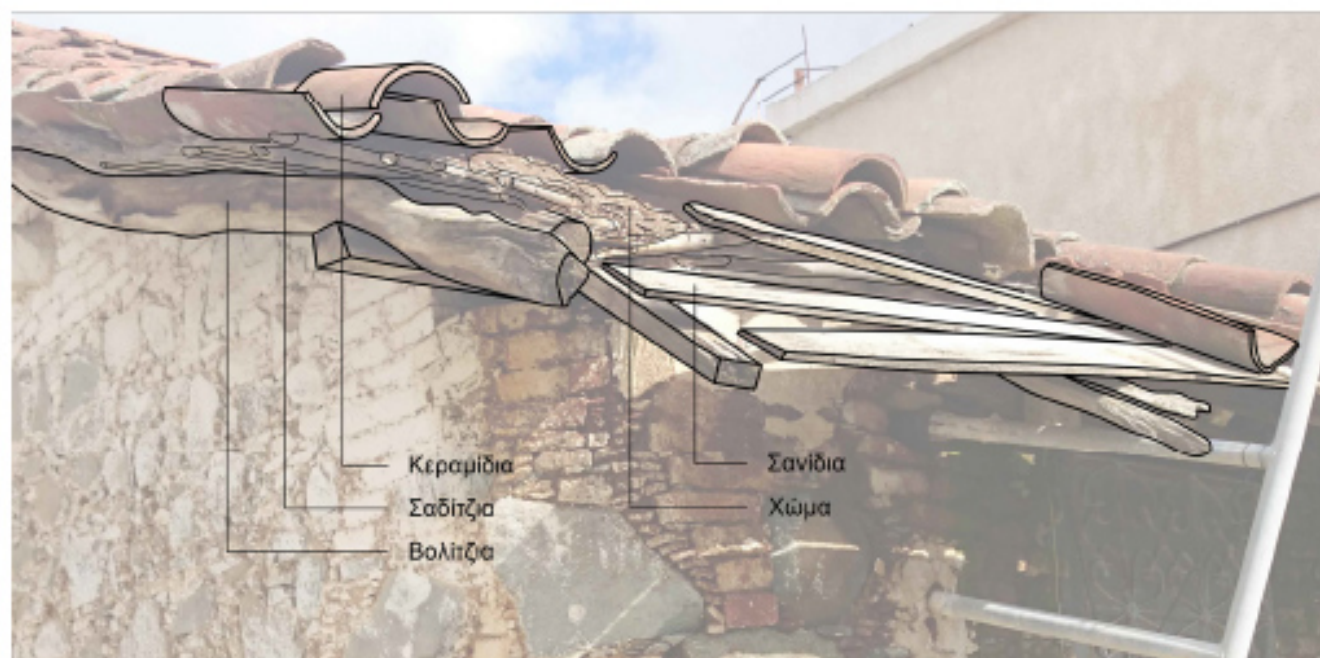
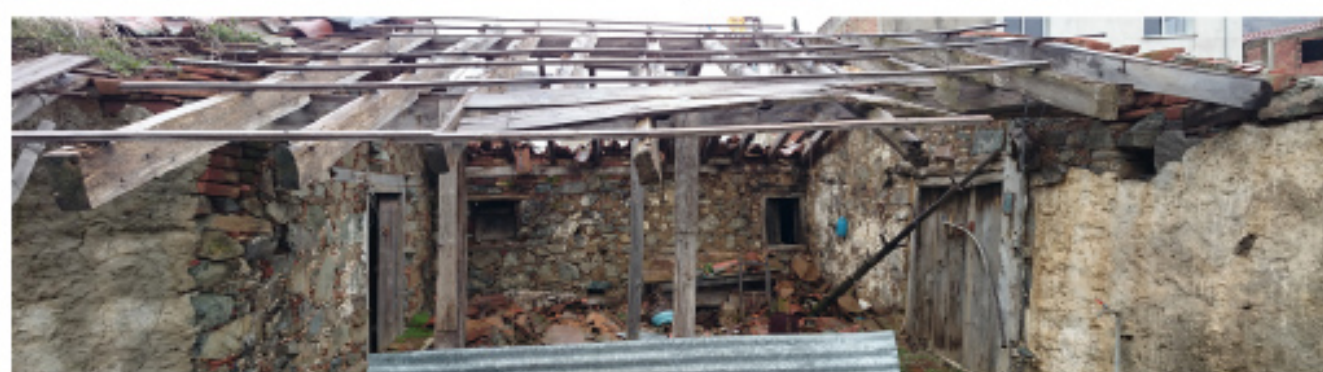
Στέγες

Όσον αφορά τις επικλινείς στέγες, οι οποίες συναντώνται κατά κυριο λόγο στα δίκωρα, ακολουθούνταν συγκεκριμένες τεχνικές κατασκευής και τυπολογίες, οι οποίες καθορίζονταν από τα υλικά που είχαν κάθε περίοδο στη διάθεση τους.

Οι πρώτες κατοικίες που χτίζονταν δεν είχαν στη διάθεση τους το κεραμίδι, για αυτό τον λόγο η τελευταία στρώση γινόταν από χώμα το οποίο πιεζόταν για να εξασφαλίζουν όσο το δυνατό περισσότερη υγραμόνωση. Όπως αναφέρουν οι κάτοικοι το χώμα έφερναν συγκεκριμένα από την περιοχή του νεκροταφείου του χωριού, και χρειαζόταν να το ανανεώνουν μια φορά τον χρόνο.

Ξεκινώντας από την βάση, η πλαϊνή τοιχοποιία έπαιρνε το σχήμα της στέγης (επικλινές-τριγωνικό), όπου στην κορυφή στήριζε το κεντρικό δοκάρι ("νεφκά") που θα στήριζε στην άλλη διεύθυνση τα υπόλοιπα βολίτζια. Το ξύλο αυτό πολύ συχνά στηριζόταν επιπρόσθετα από ένα ή δύο σημεία με ξύλινα υποστυλώματα που χρησιμοποιούνταν επίσης για την στήριξη των δωμάτων.

Πάνω από τα βολίτζια τοποθετούνταν συνήθως καλάμια, ψάθα όταν υπήρχε η οικονομική ευχέρεια και πολύ σπάνια σανίδια σε κατοπινό στάδιο. Η ψάθα τοποθετούνταν σε χώρους με περισσότερη σημασία για την κατοικία, το δίκωρο δηλαδή, ενώ τα σανίδια σε μια περίπτωση που εντοπίστηκε μια τέτοια στέγη, στέγαζε ανοιχτό εξωτερικό χώρο.

Ακολουθώς τοποθετούνταν τα "φτερίτζια" και τέλος το χώμα. Τα κεραμίδια δεν αντικαθιστούν να αντικαταστήσουν το χώμα, αλλά πολλές φορές συνυπάρχουν.

Τα άκρα των στεγών, ή αλλιώς τα "κροδάματα", ήταν απαραίτητα και εμφανίζονταν σε όλες τις περιπτώσεις για την αποτροπή εισόδου των όμβριων υδάτων στο εσωτερικό των κατοικιών και για την προστασία των εξωτερικών τοίχων από τη ροή των νερών. Εκτείνονταν 20-30 εκατοστά έξω από την τοιχοποιία και σε μερικές περιπτώσεις χρησιμοποιούνταν ειδικά για τα κροδάματα σανίδια για καλύτερη στήριξη των πιο πάνω στρωμάτων.

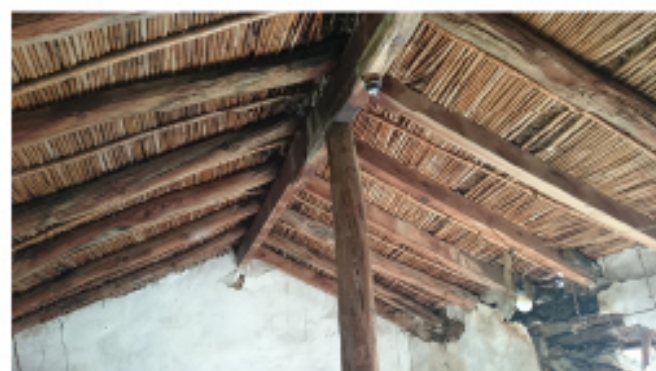
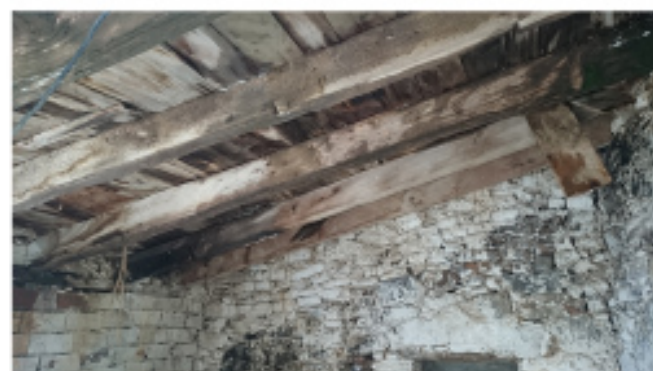
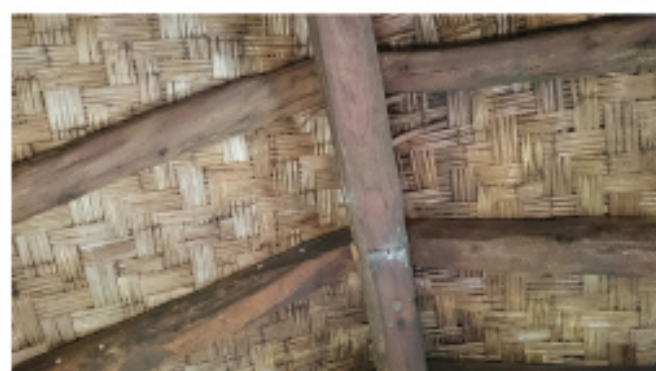
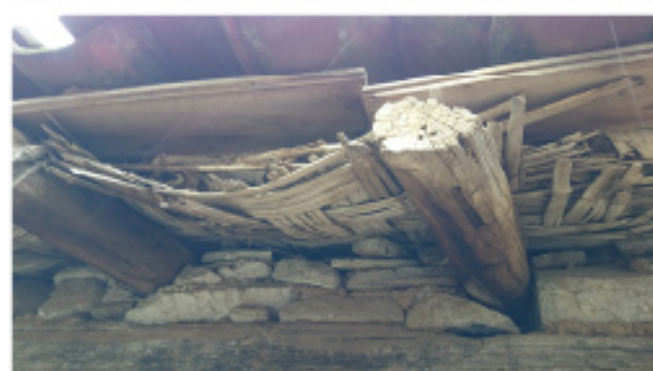
Μετέπειτα η εμφάνιση των χαλυβδόφυλλων (τσιγκων) αποτελούσε μια εύκολη αλλά ταυτόχρονα αισθητικά μη αποδεκτή λύση για την στέγαση των χώρων.

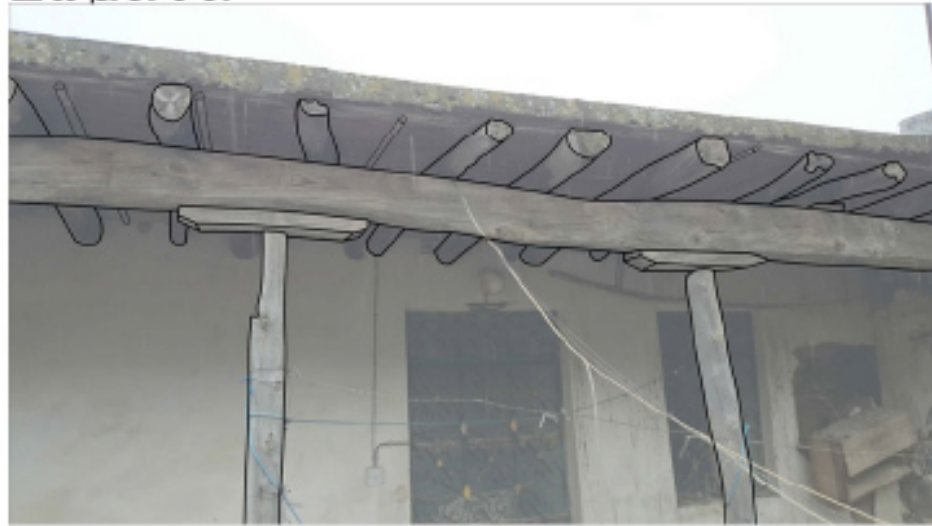
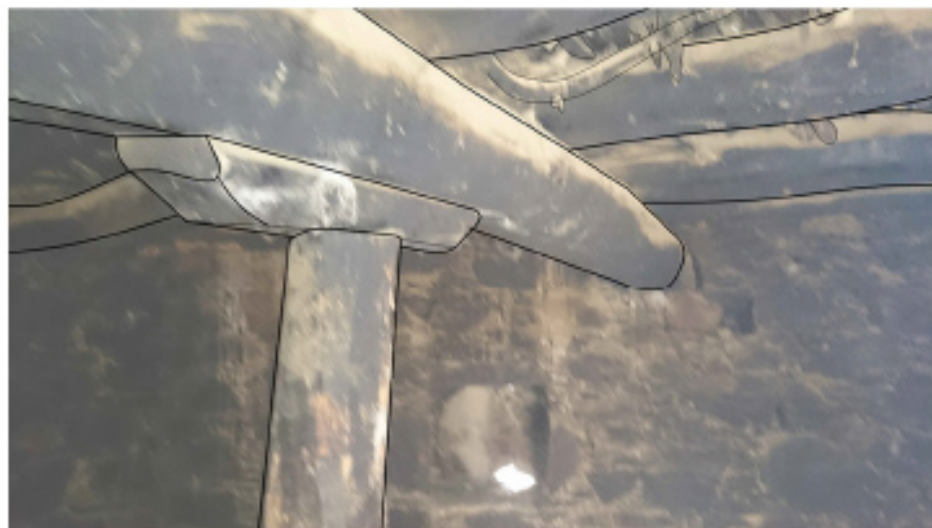
Δώματα παρατηρούνται στους χώρους που δεν είχαν στέγες, τους χώρους δηλαδή που είχαν μικρότερη σημασία για την κατοικία. Όσο αφορά την κατασκευή τα δώματα και τα μεσοπατώματα τηρούν την ίδια τυπολογία.

Τα δώματα είχαν συγκεκριμένο τρόπο κατασκευής:

Τα βολίτζια ήταν αυτά που θα στήριζαν την υπόλοιπη κατασκευή, και αυτά στηρίζονταν στους τοίχους του δωματίου οι οποίοι είχαν συγκεκριμένες οπές ανά 30-40 εκατοστά για την υποδοχή των βολιτζιών. Το πάχος των τοίχων (50 εκ) βοηθούσε στην παραλαβή των φορτίων και των ροπών από τα βολιτζια, τα οποία όμως, σε πολλές περιπτώσεις προεξείχαν και από την άλλη πλευρά του τοίχου. Στα δίχωρα όπου το άνοιγμα είναι μεγαλύτερο, τοποθετούνταν ένα επιπλέον ξύλινο υποστυλώμα το οποίο στήριζε ένα επίσης ξύλινο δοκάρι στην αντίθετη διεύθυνση από τα υπόλοιπα βολιτζια, τα οποία στήριζε.

Πάνω από τα βολιτζια τοποθετούνταν τα καλάμια στους πιο σημαντικούς χώρους, ενώ στους πιο ασήμαντους τοποθετούνταν τα σιδάτζια (κλαδιά), λόγω του ακανόνιστου σχήματος τους.

Επειτα τοποθετούνταν τα φτερίτζια, τα οποία ήταν φύλλα από θάμνους ή δέντρα. Παρατηρήσαμε διαφόρων ειδών φτερίτζια στα δώματα των κατοικιών του χωριού και διαπιστώσαμε πως θα μπορούσε να χρησιμοποιηθούν διάφορα μεγέθη φυλλωσιών, αρκεί να ήταν αρκετά ανθεκτικά. Στην περίπτωση που χρησιμοποιούνταν σαδίτζια παρά καλάμια, τα φτερίτζια ήταν πιο εύκολα εμφανή. Τέλος πάνω από τα φτερίτζια τοποθετούνταν το χώμα το οποίο συμπιεζόταν για να γίνει πιο υδατοστεγής και στερεή η κατασκευή, όπως ακριβώς γινόταν και με τις στέγες.

Επειτα με την εμφάνιση του σκυροδέματος, αντικαταστάθηκαν σχεδόν από όλα τα δώματα το χώμα, κυρίως των εξωτερικών χώρων, με άοπλο σκυρόδεμα. Πλέον οι κάτοικοι δεν χρειάζονταν να αντικαθιστούν το χώμα των δωματίων τους κάθε χρόνο. Το θετικό με την χρήση του σκυροδέματος είναι πως η όψη από το εσωτερικό των χώρων παρέμεινε η ίδια, δηλαδή χρησιμοποιούσαν ακόμη βολιτζια και καλάμια, και από το εξωτερικό δεν ενοχλεί οπτικά.

Διακρίναμε τεσσάρων ειδών πατώματα που χρησιμοποιούνταν στις κατοικίες τα οποία επίσης τοποθετούνταν με βάση την χρήση και σημαντικότητα του κάθε χώρου. Το γυψομάραμο για παράδειγμα τοποθετούνταν στο δίχωρο αν υπήρχε οικονομική ευχέρεια και σε μερικές περιπτώσεις μπορούσε να χρησιμοποιηθεί η κόκκινη τουφλόπλακα όταν ήταν διαθέσιμη. Το πιο σύνηθες υλικό για το πάτωμα ήταν το συμπιεσμένο χώμα, το οποίο ήταν και η πιο οικονομική και εύκολη λύση. Σε ορισμένους χώρους όπου η σημασία τους ήταν ακόμη πιο μικρή, όπως για παράδειγμα τον σταύλο ή την αποθήκη, θα μπορούσε μέρος του πατώματος τους να είναι ο βράχος ή μεγάλα κομμάτια πέτρα, τα οποία ήταν δύσκολο να λαξεύσουν, γι' αυτό ίσως και να τοποθετούσαν τους χώρους αυτούς στα συγκεκριμένα σημεία της κατοικίας.

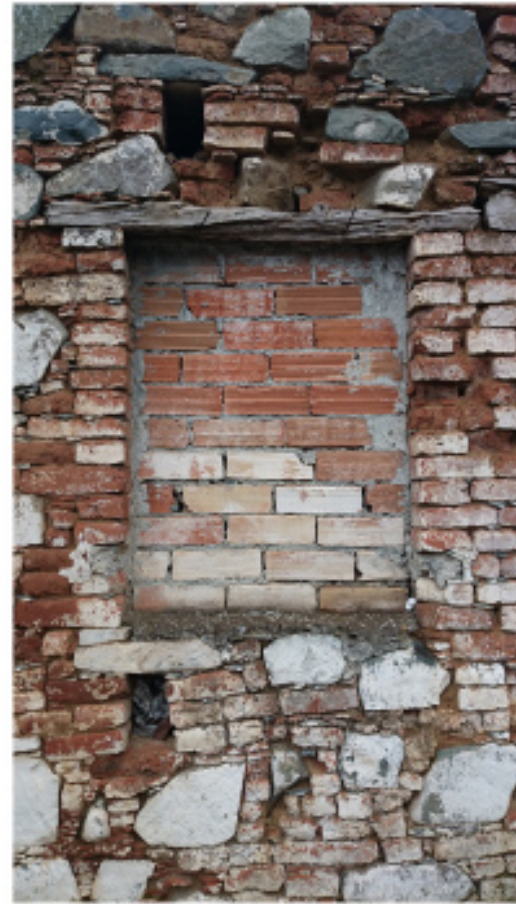
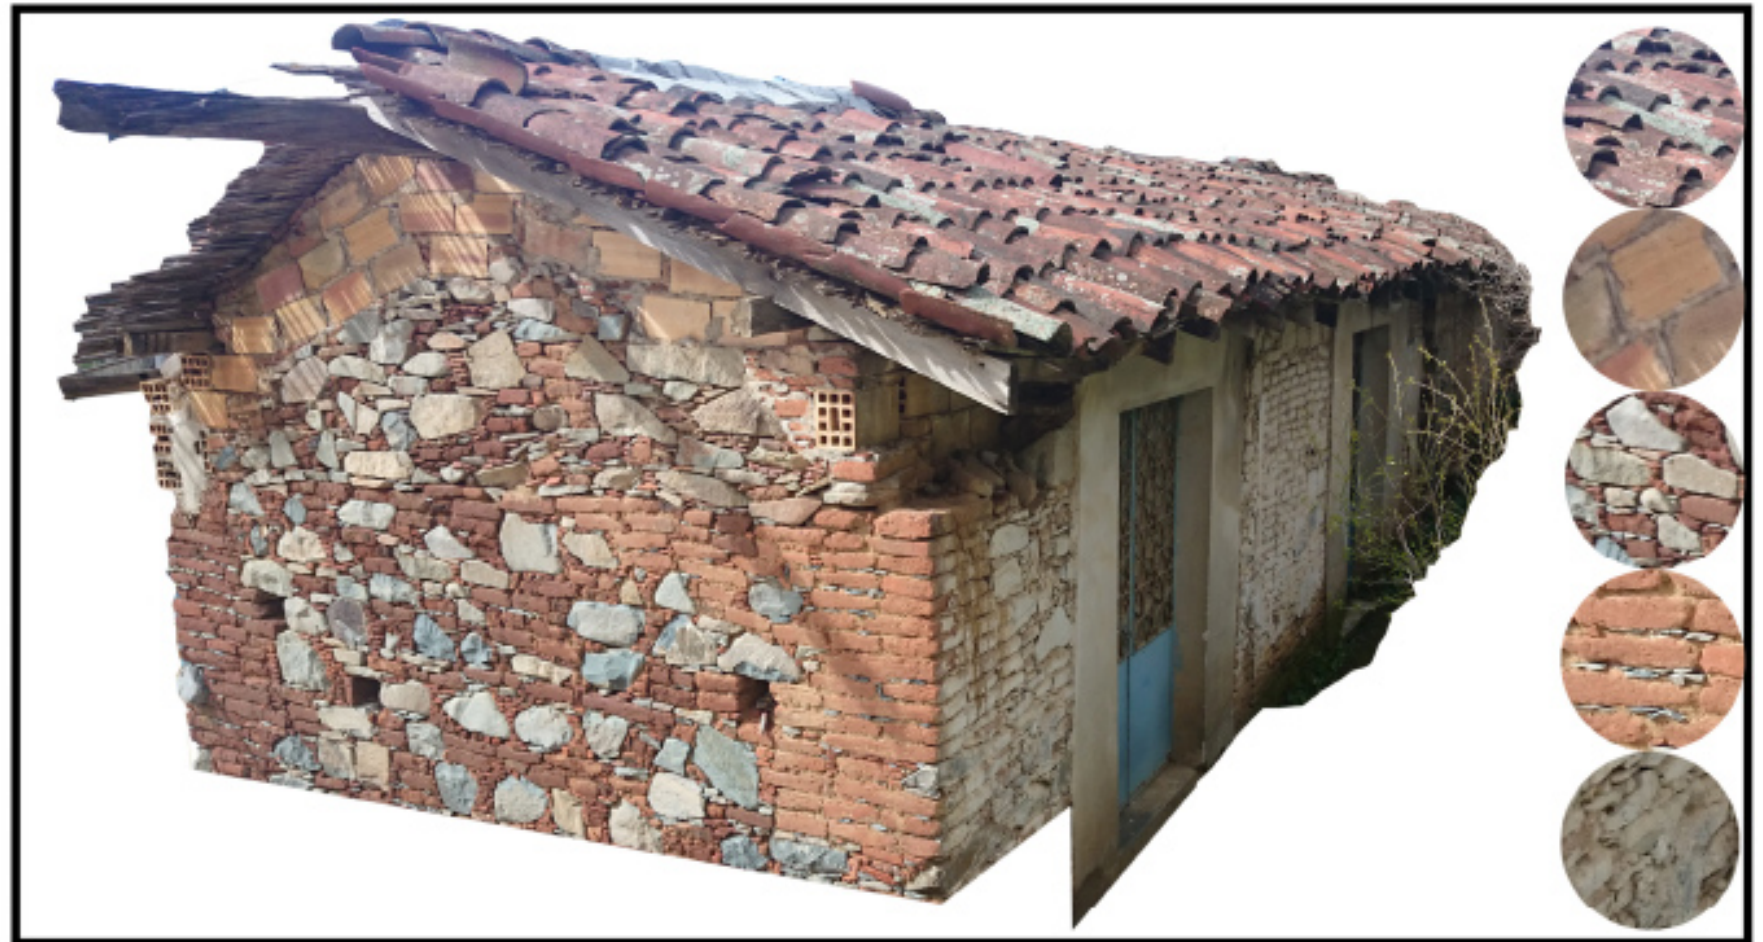
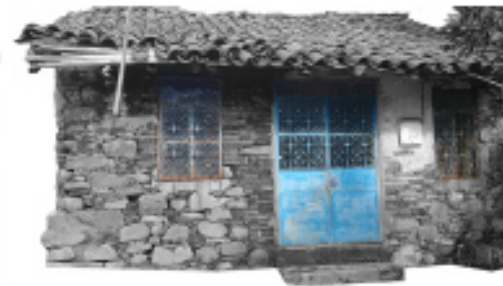
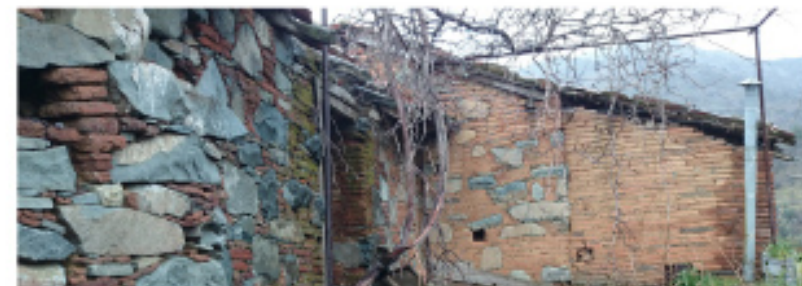
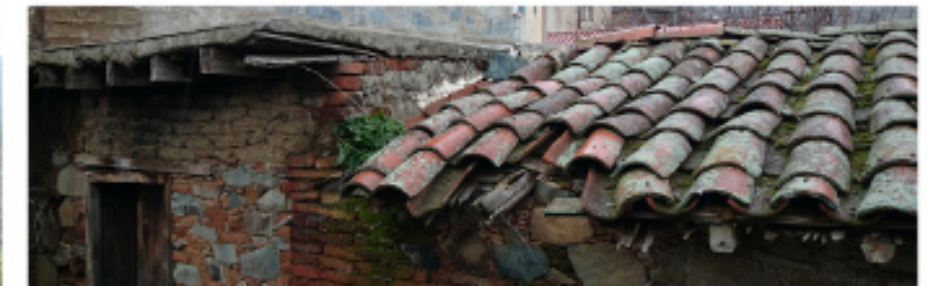
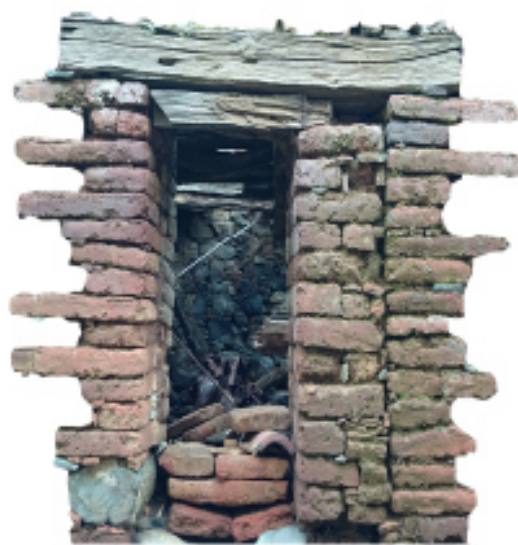
Μετατροπές

Οι μετατροπές στις οικοδομές του χωριού είναι τόσες πολλές που είναι σχεδόν αδύνατο να βρεις έστω και μια κατοικία που να παρέμεινε αναλλοίωτη στο χρόνο. Το πιο εντυπωσιακό είναι ότι οι μετατροπές αυτές γίνονται κατά κανόνα με διαφορετικό υλικό έτσι που να είναι ολοφάνερες και να μπορούν να εντοπιστούν ακόμη και από κάποιον που δεν είναι έμπειρος. Οι μετατροπές αυτές περιλαμβάνουν εκτός από ανοικοδόμηση των γκρεμισμένων τοίχων, προεκτάσεις των κατοικιών ανυψώσεις των οροφών και φράξιμο ανοιγμάτων. Αυτό δείχνει ότι τα λιγοστά ανοίγματα όχι μόνο δεν ωθούσαν τις επόμενες γενιές σε δημιουργία μεγαλύτερων αλλά αντίθετα σε κλείσιμο και των υφιστάμενων. Πιθανόν το χειμερινό κρύο να αποτελούσε την αιτία για την δημιουργία τόσο συμπαγών οψεων.

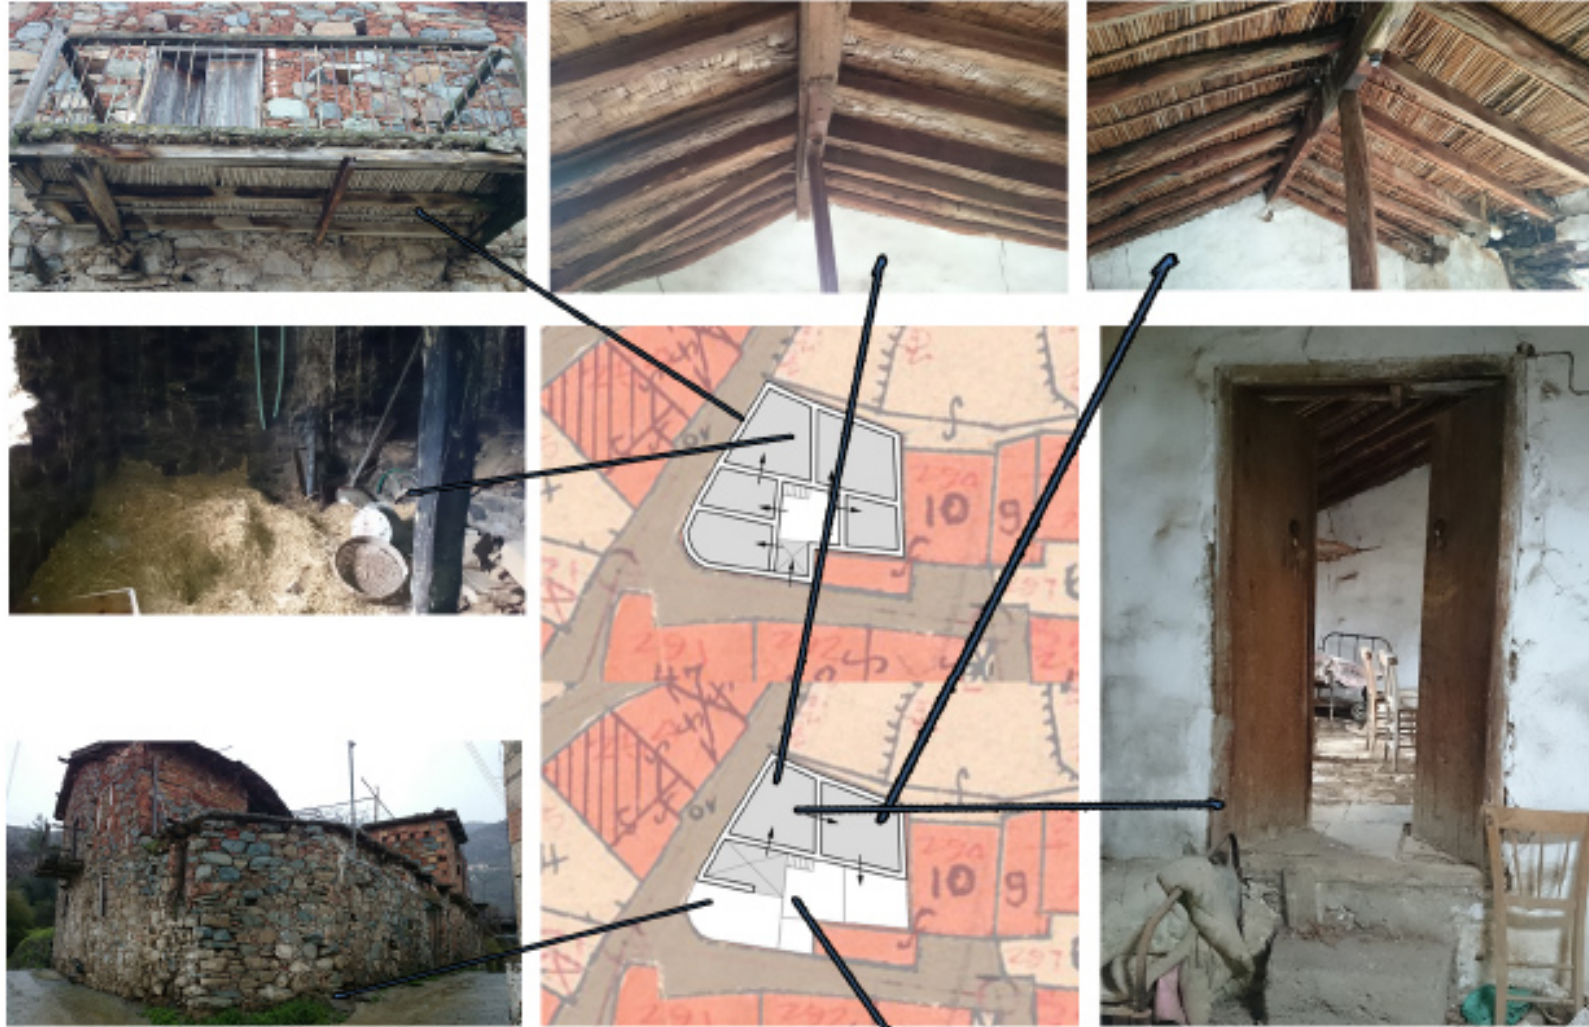
Υλικότητα μεμονωμένης κατοικίας

Μελετώντας μια από τις κατοικίες διακρίνουμε πού χρησιμοποιούνται συγκεκριμένα υλικά και τι υποδηλώνει η χρήση τους στα συγκεκριμένα σημεία. Με την είσοδο στο σπίτι, στην εσωτερική αυλή συναντούμε τις τοιχοποιίες από πέτρα, ιουβλάκι και κάποιες προσθήκες βιομηχανοποιημένου τούβλου και το έδαφος είναι ακατέργαστο πέραν από μερικές επιχωματώσεις. Οι οροφές σε όλο το ισόγειο αποτελούνται από βολίτζια, σιδάτζια και φτερίτζια. Στον πάνω όροφο υπάρχουν γυψομάραμα στο δάπεδο και οι οροφές είναι κεκλιμένες. Στο υπνοδωμάτιο υπάρχει ψάθα ενώ στο δωμάτιο που συνδέεται άμεσα με αυτό πάνω από τα βολίτζια τοποθετούνται καλάμια. Σε όλο τον πρώτο όροφο οι τοιχοποιίες έχουν επικαλυφθεί με σοβά.
