# ΚΑΤΩ ΑΡΟΔΕΣ

**ΑΡΗ 311 ΠΑΡΑΔΟΣΙΑΚΗ ΑΡΧΙΤΕΚΤΟΝΙΚΗ ΚΑΙ ΣΥΓΧΡΟΝΟΙ ΠΡΟΒΛΗΜΑΤΙΣΜΟΙ**

**ΦΟΙΤΗΤΗΣ: ΧΑΡΗΣ ΑΝΤΩΝΙΟΥ**

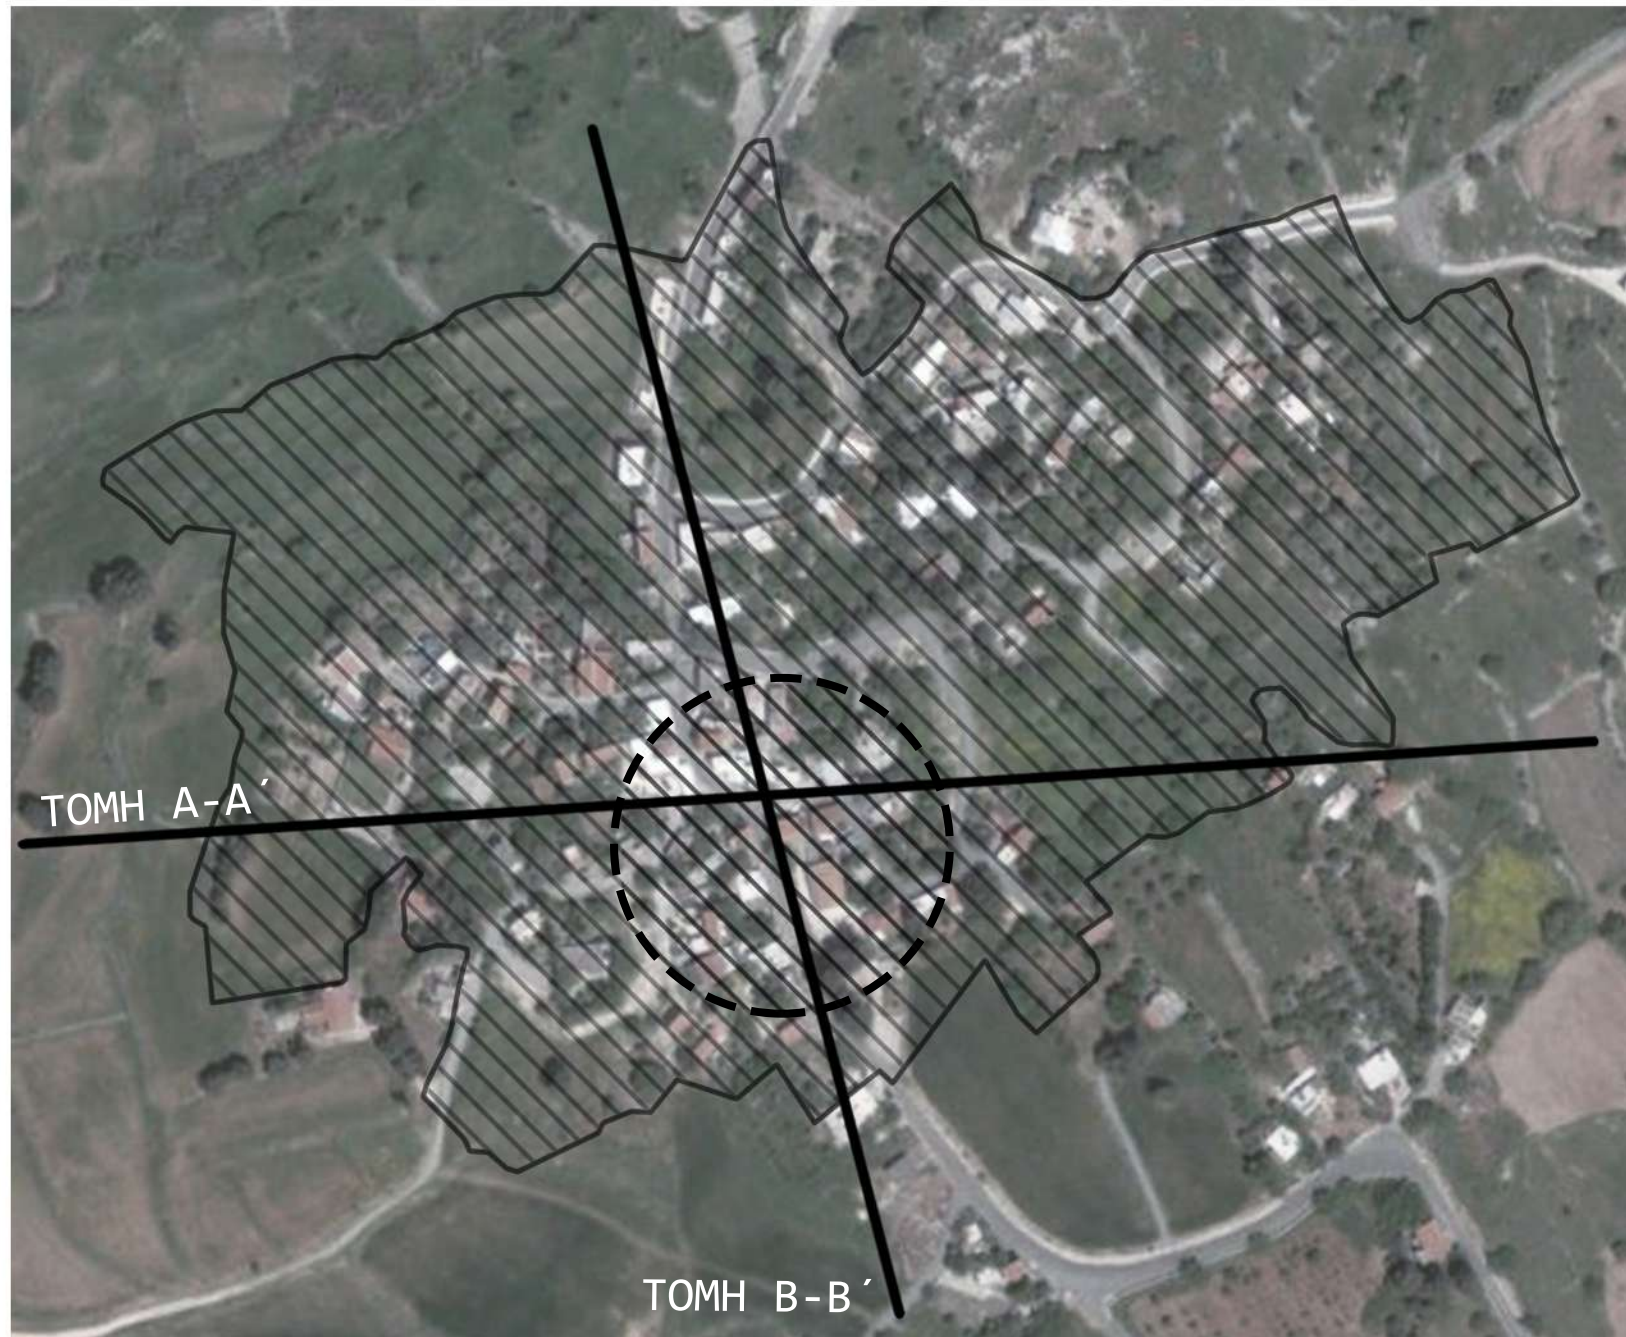
Ο οικισμός βρίσκεται σε μέσο υψόμετρο 580μ. και είναι κτισμένος σε σημείο με ιδιαίτερη κλίση προς τα νοτιοδυτικά, αφήνοντας ελεύθερη τη θέα προς το δάσος της Πέγειας και τις νότιες παραλιακές εκτάσεις του Ακάμα. Το χωριό βρίσκεται ανάμεσα στα χωριά των Πάνω Αρόδων και της Ίνειας, και είναι κτισμένο πάνω σε ασβεστούχα κυρίως εδάφη.

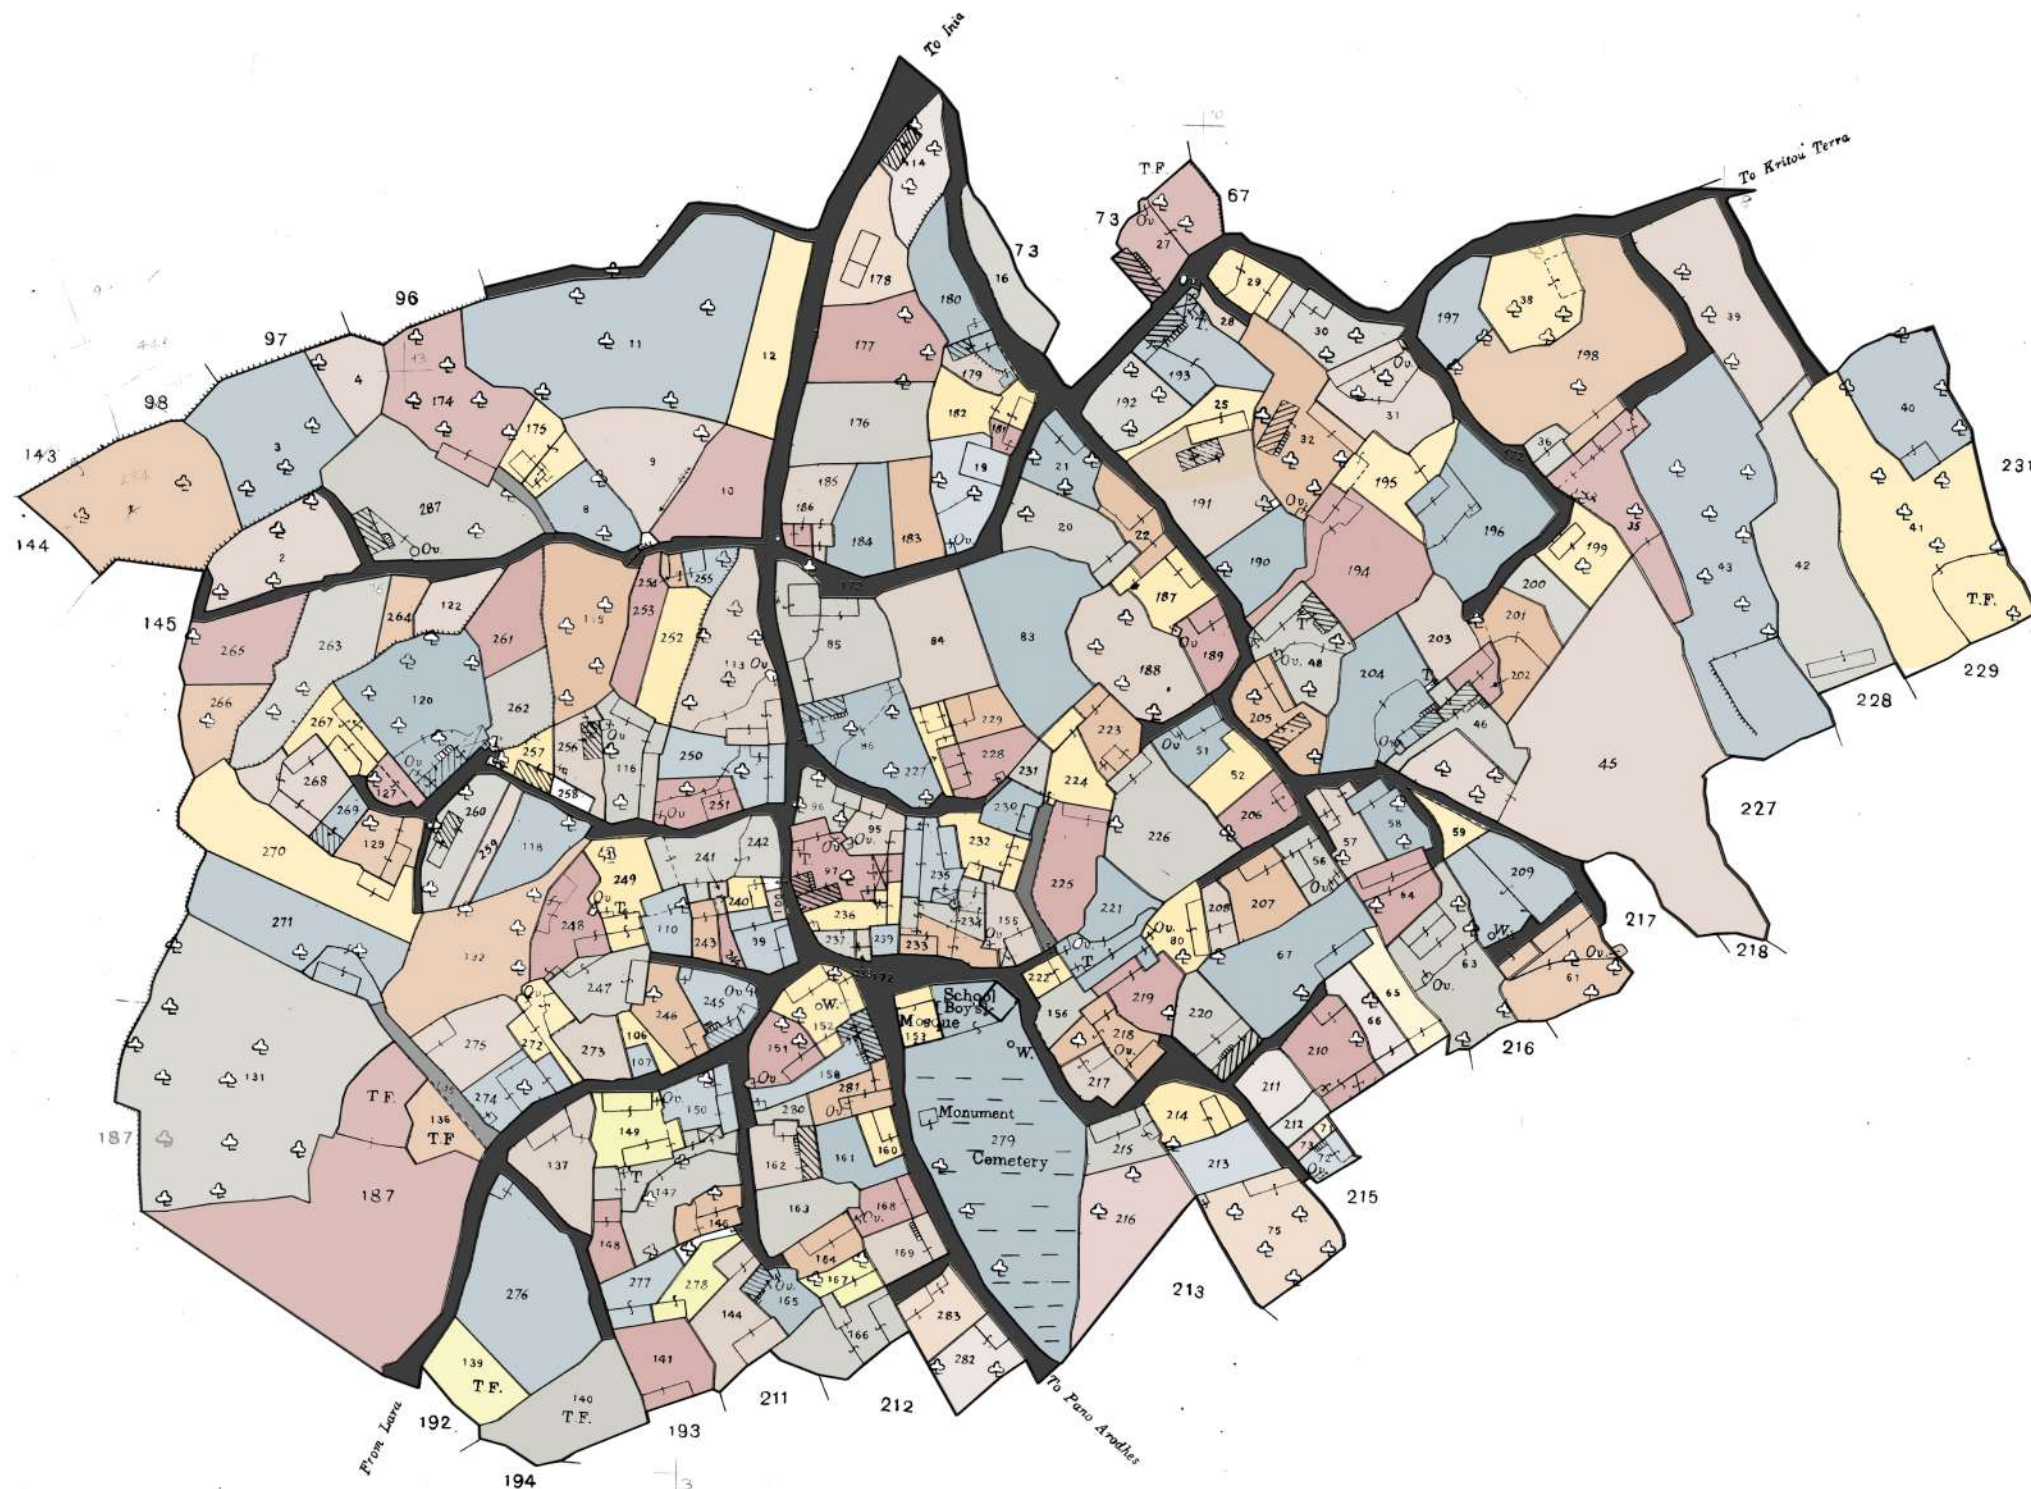
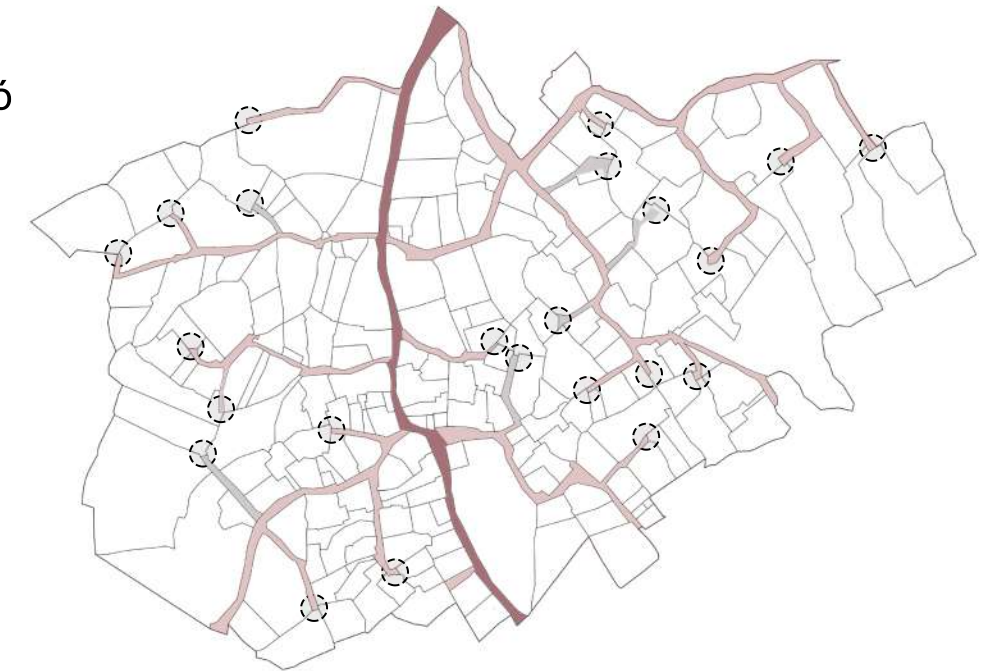
**ΧΑΡΤΗΣ ΤΕΜΑΧΙΩΝ:**

Το χωριό είναι χωρισμένο σε 287 τεμάχια και αποτελείται από 67 οικοδομές. Αναπτύσσεται στις δύο πλευρές ενός καμπυλωτού δρόμου, ο οποίος συνδέει τις Πάνω Αρόδες με την Ίνεια, μέσω των Κάτω Αρόδων. Ο κεντρικός δρόμος λειτουργεί ως κυρίως άξονας κυκλοφορίας και από αυτόν ξεκινούν πολυάριθμοι μικροί δρόμοι οι οποίοι καταλήγουν τις περισσότερες φορές σε αδιέξοδα. Στο χωριό υπάρχουν επίσης μερικοί βοηθητικοί δρόμοι που χρησιμοποιούνται για πρόσβαση σε οικοδομές.

- Κύριος Δρόμος
- Δευτερεύοντες Δρόμοι
- Βοηθητικοί Δρόμοι Πρόσβασης σε Οικοδομή
- Αδιέξοδα

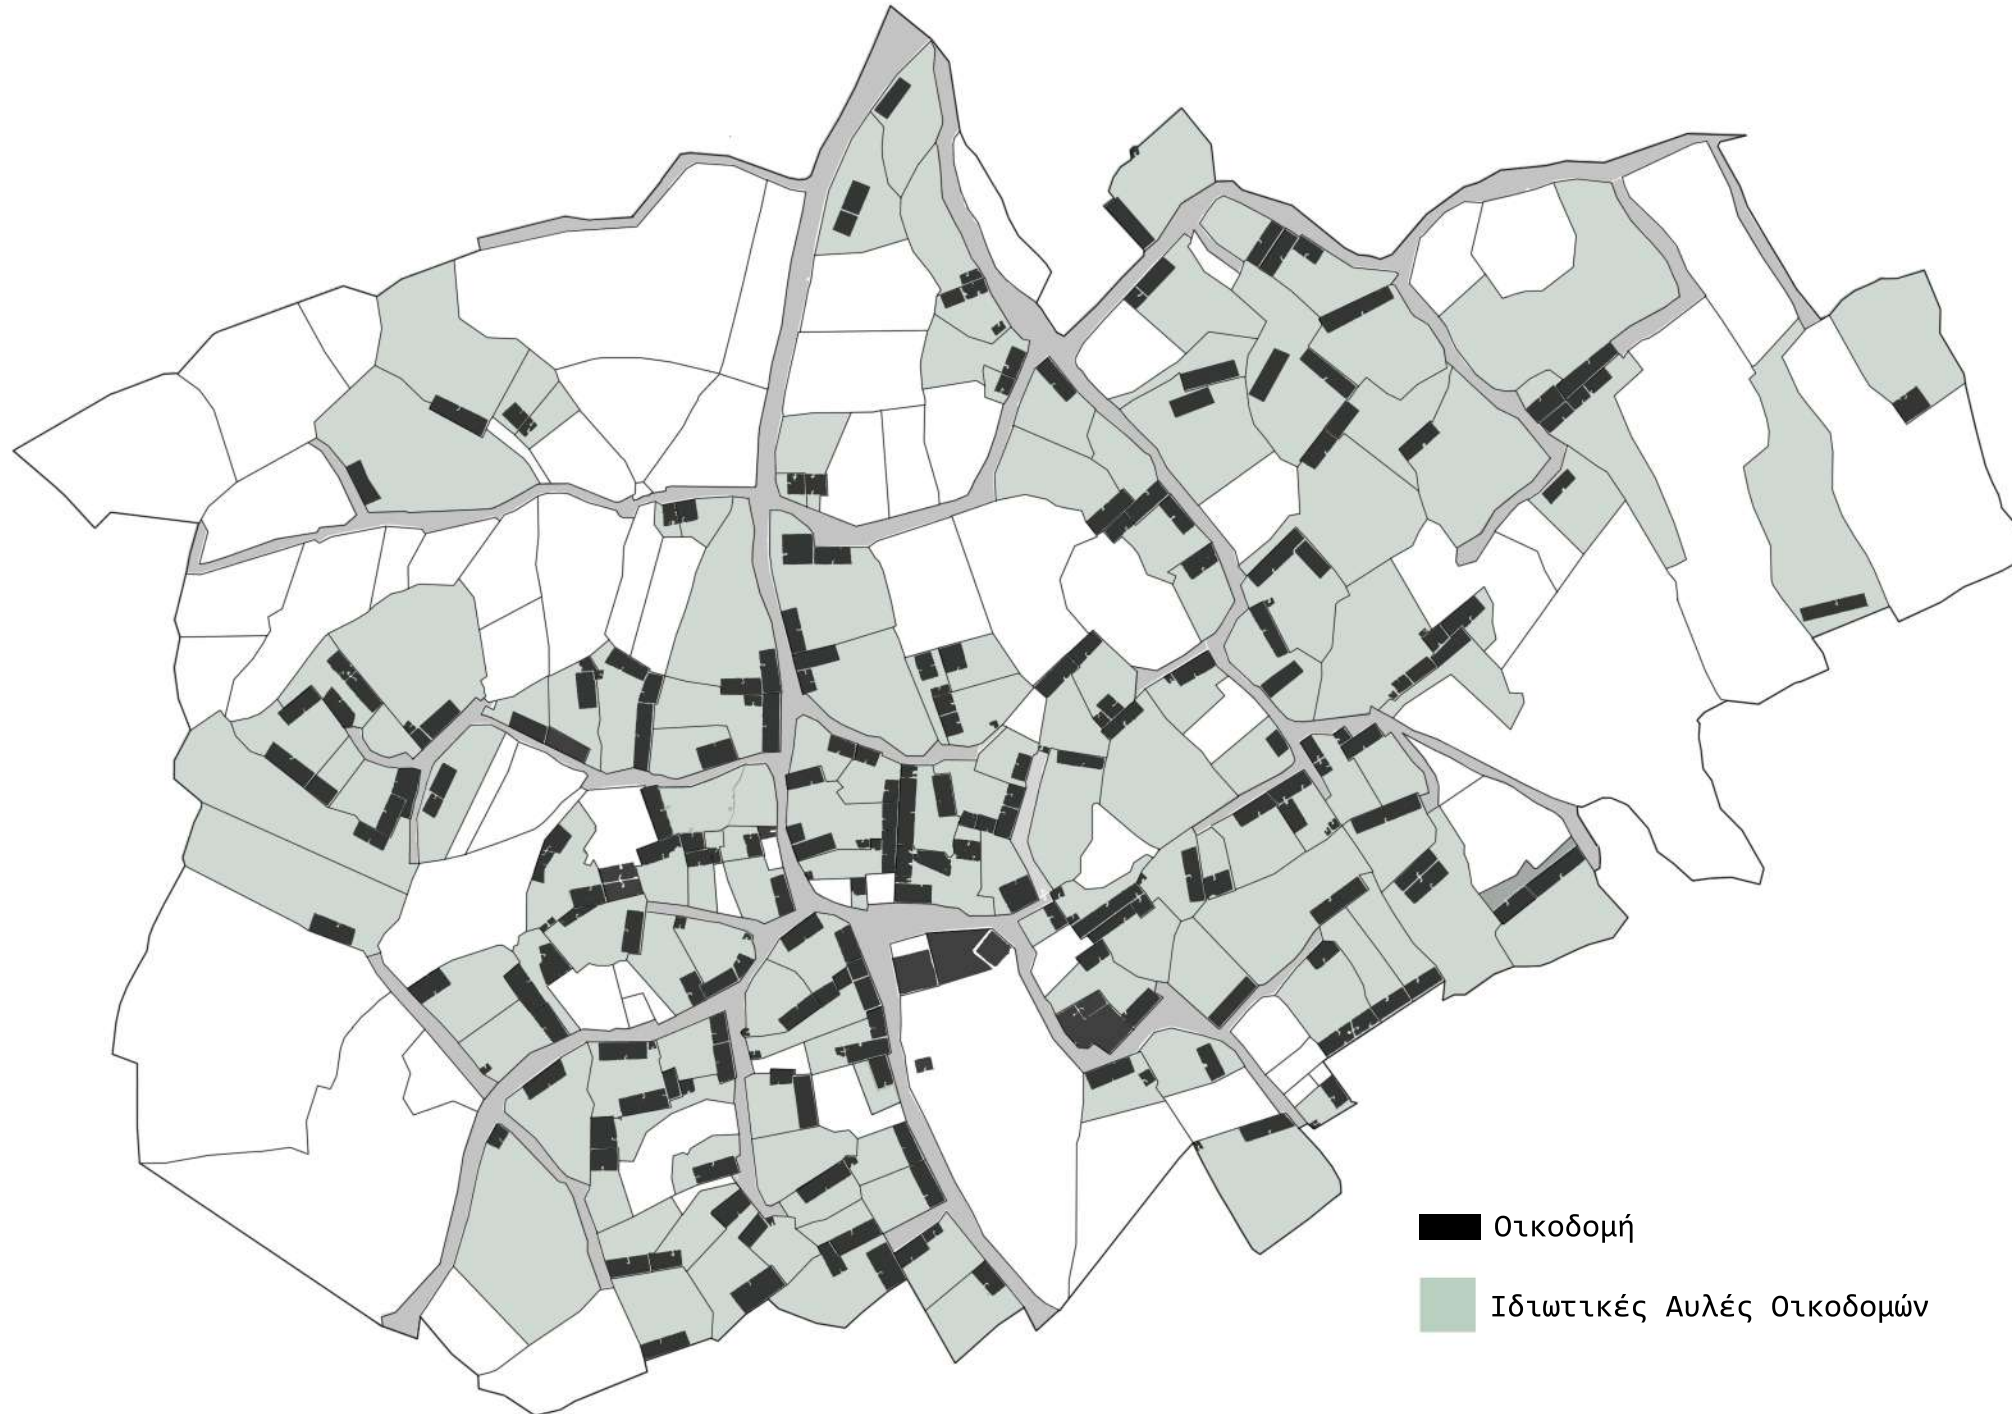
Η δόμηση παρουσιάζεται πυκνή κατά μήκος του κύριου άξονα κυκλοφορίας και στις δύο πλευρές μιας μακριάς ρύμης στο βορειοανατολικό τμήμα του οικισμού. Στον υπόλοιπο οικισμό η δόμηση αραιώνει, γεγονός που αιτιολογείται από την ενασχόληση των κατοίκων παλαιότερα με την κτηνοτροφία και την ανάγκη για ευρύχωρες αυλές για τα στιάδια. Στον κεντρικό πυρήνα του χωριού όπου βρίσκεται το μουσουλμανικό τέμενος, παρουσιάζεται η πιο πυκνή δόμηση. Το σημείο όπου βρίσκεται η πυκνότερη δόμηση συνδέεται με την παλαιότητα του συγκεκριμένου τμήματος του χωριού. Επίσης αρκετές οικοδομές, κυρίως κατά μήκος του κεντρικού άξονα, έχουν την είσοδό τους πάνω στον δρόμο και φαίνεται να επικρατεί εξωστρέφεια.

- Οικοδομή
- Ιδιωτικές Αυλές Οικοδομών

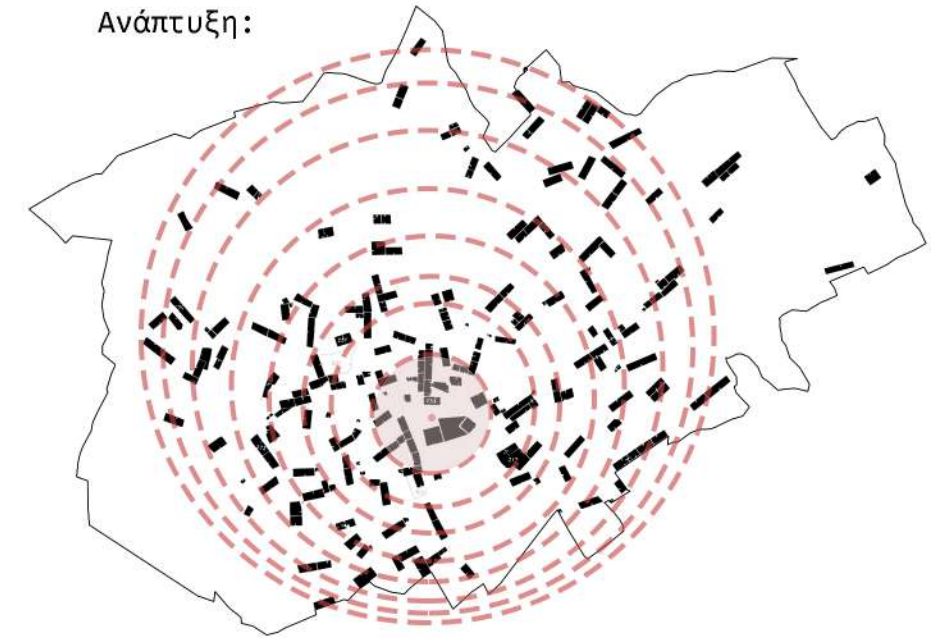
Ανάπτυξη:

- Κέντρικός Πυρήνας Χωριού
- Ανάπτυξη
- Οικοδομή

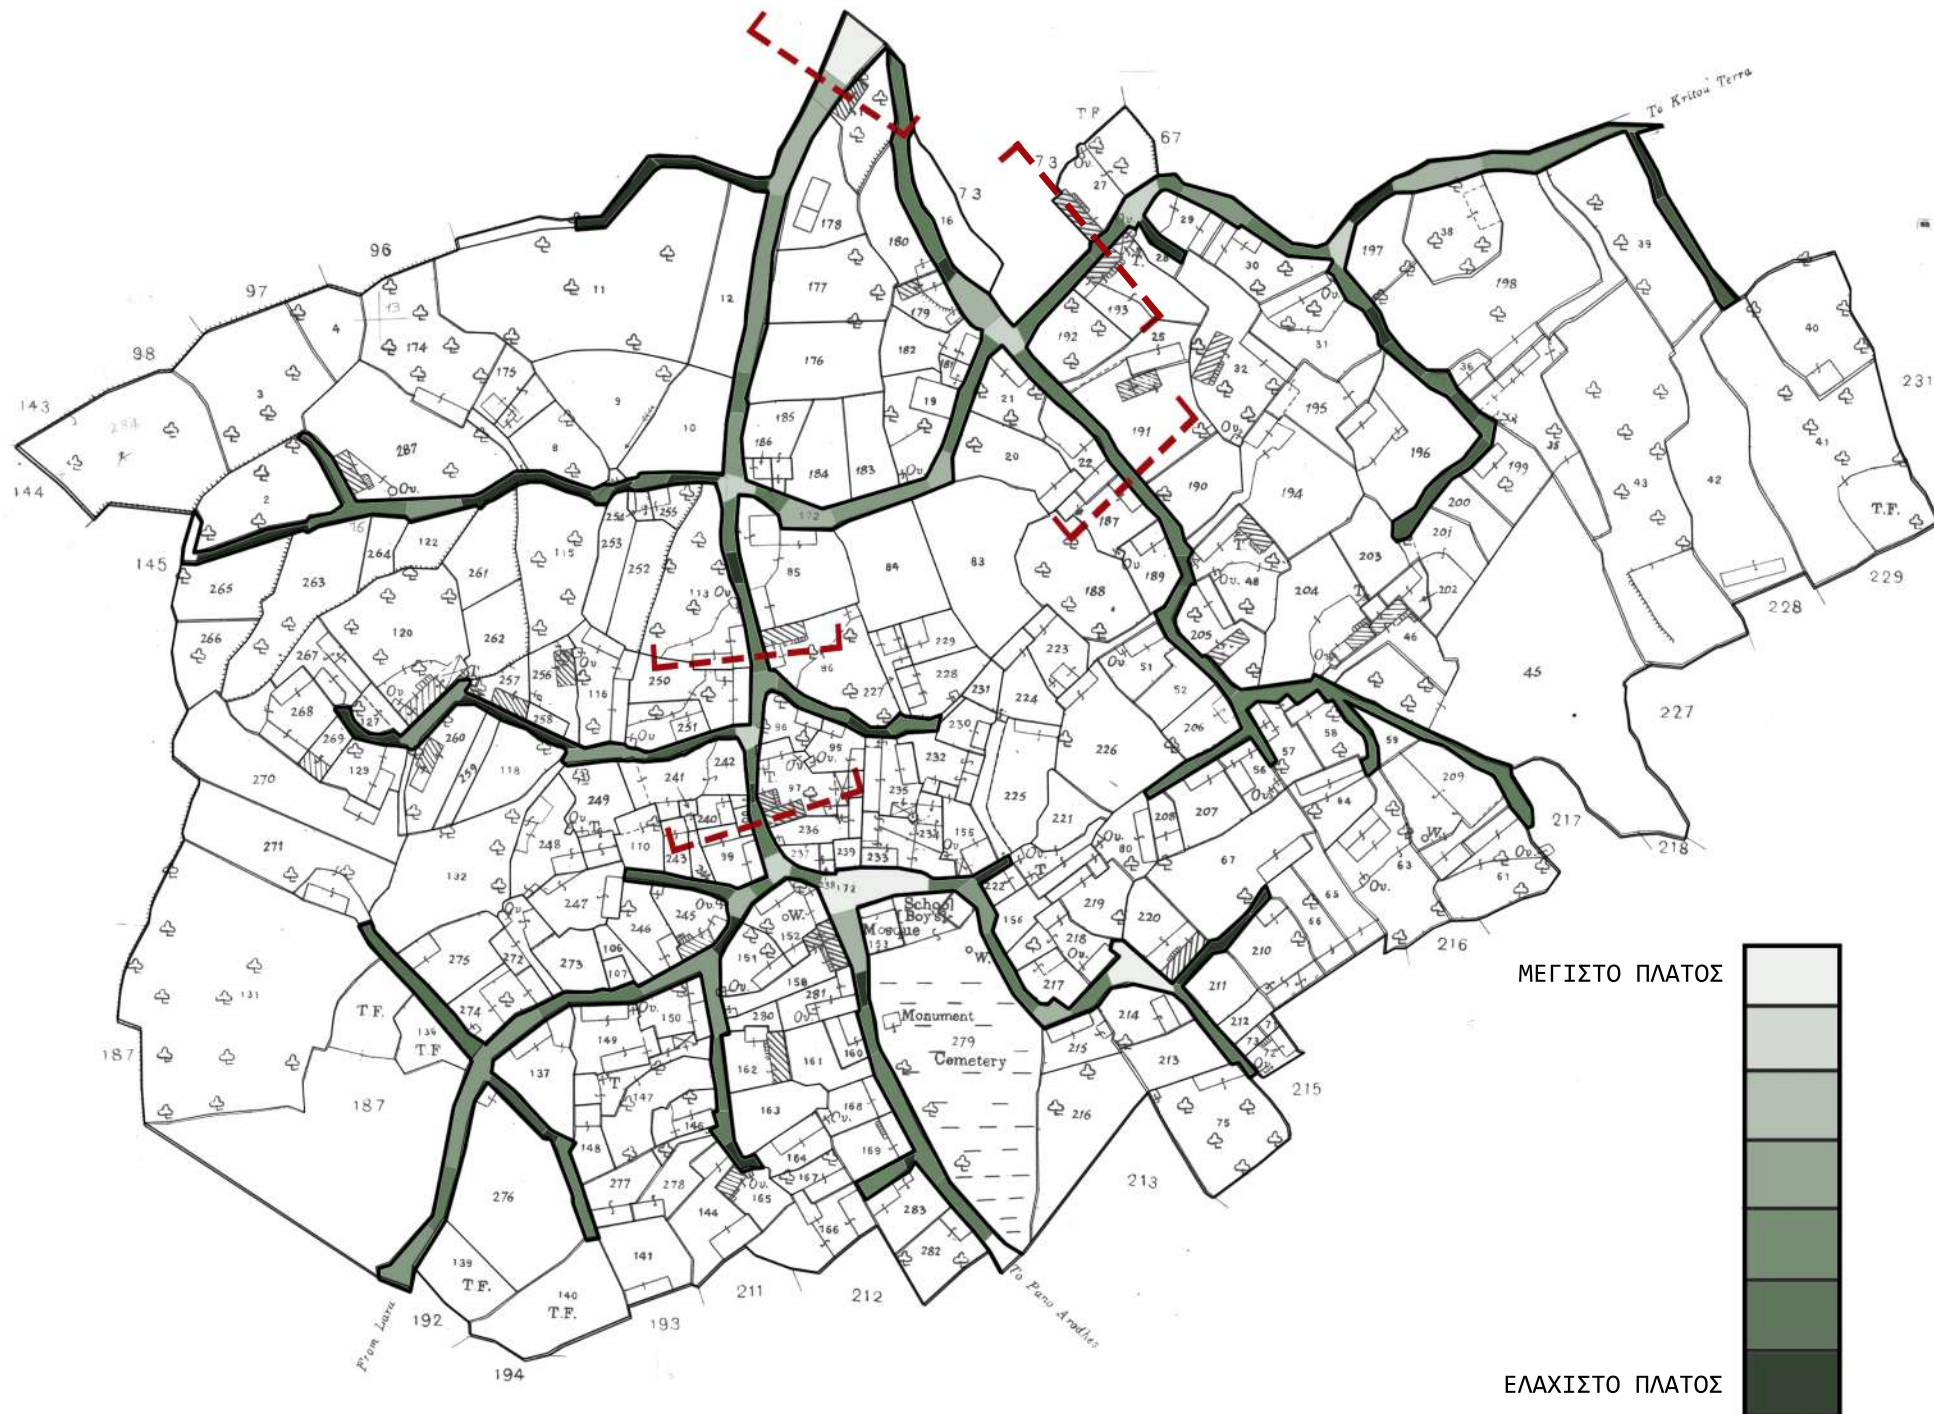
**ΔΡΟΜΟΙ:**

Τα πλάτη των δρόμων ποικίλουν με αποτέλεσμα να δημιουργούνται πλατώματα και στενότερα σημεία τα οποία συχνά καθορίζονται από τα ύψη των κτιρίων τα οποία τα περιβάλλουν. Οι περισσότεροι δευτερεύοντες δρόμοι είναι στενοί με αρκετές εναλλαγές όσον αφορά το πλάτος τους ενώ ο κεντρικός δρόμος είναι διπλής κυκλοφορίας. Τα σοκάκια αυτά ακολουθούν την μορφολογία του εδάφους, έχουν ακανόνιστη μορφή και οριοθετούνται είτε από μονώροφες ή δυώροφες οικοδομές είτε από τα πυρολιθικά τοιχώματα των οικοδομών.

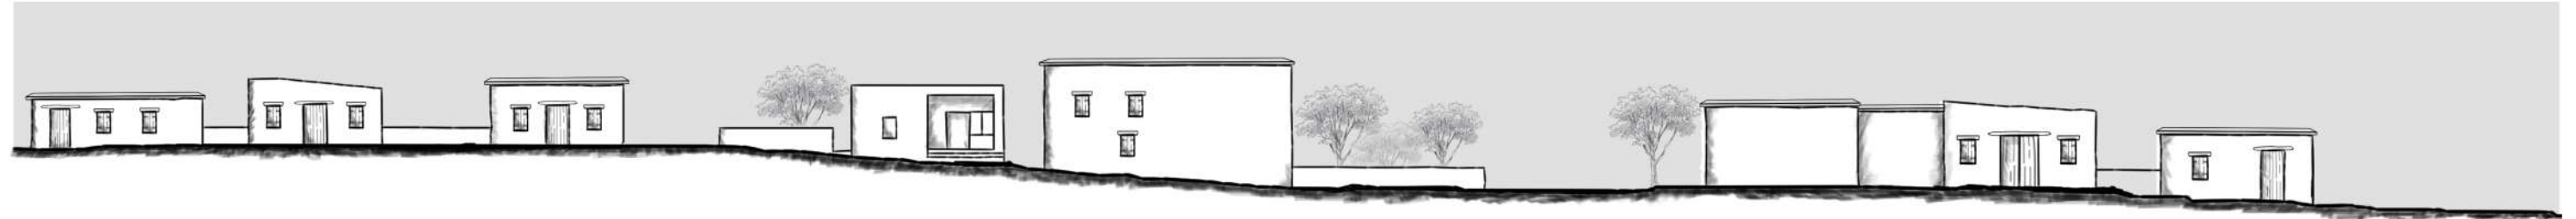
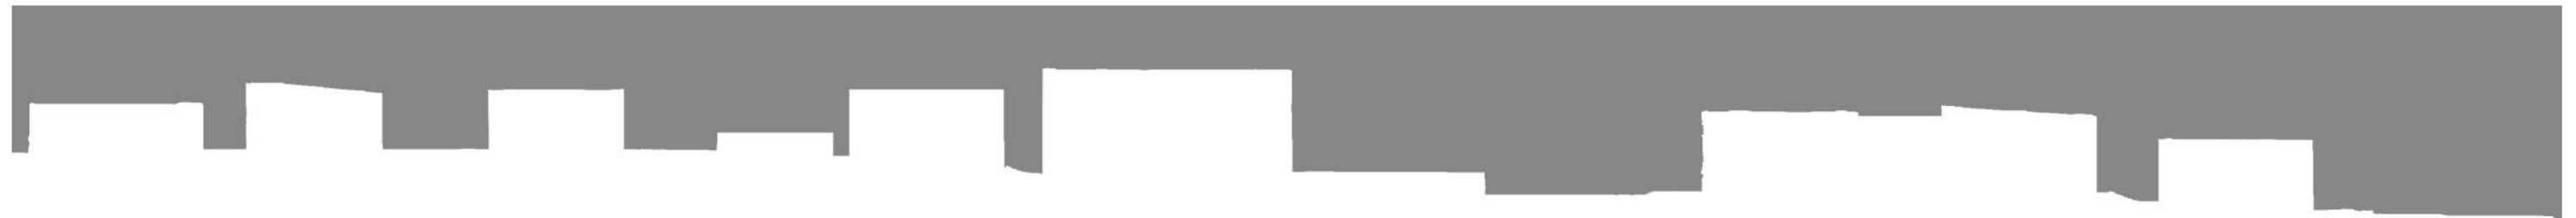
Δυτική πλευρά του κεντρικού δρόμου:

Στις όψεις των οικοδομών το κενό υποτάσσεται στο πλήρες. Οι όγκοι των οικοδομών δεν κυραρχούν στον χώρο αλλά διασπείρονται στο δομημένο σύνολο.

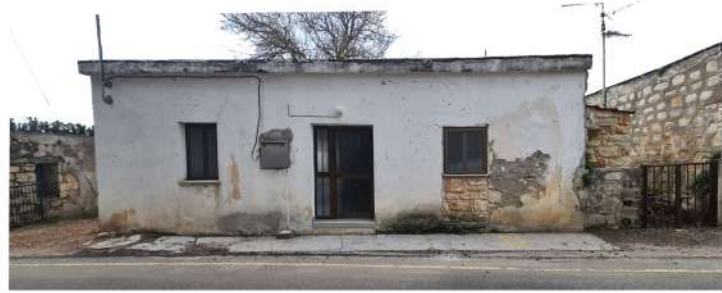
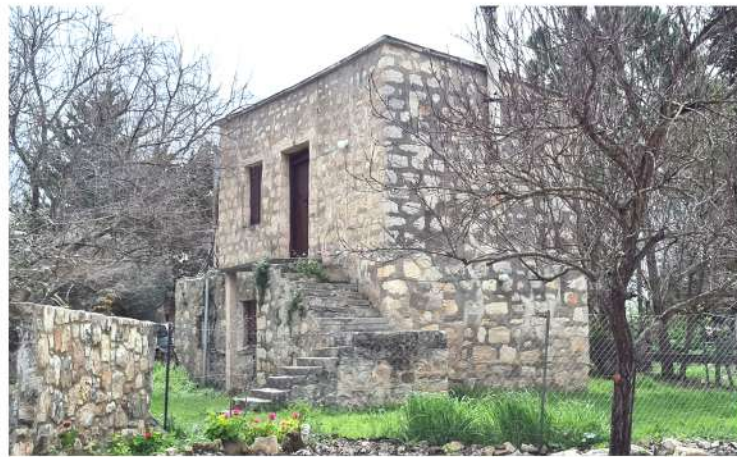
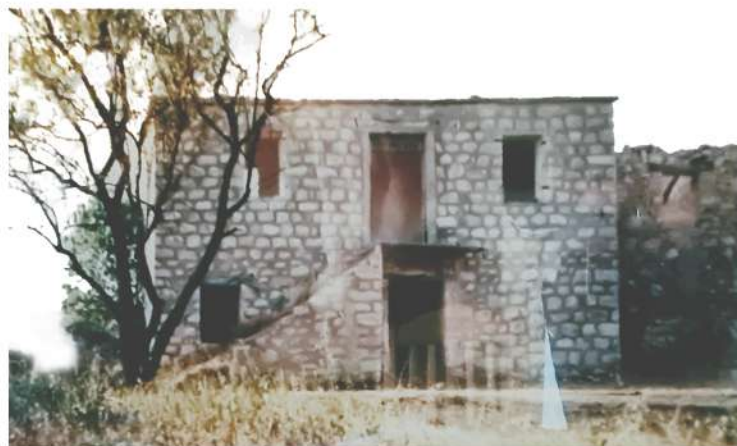
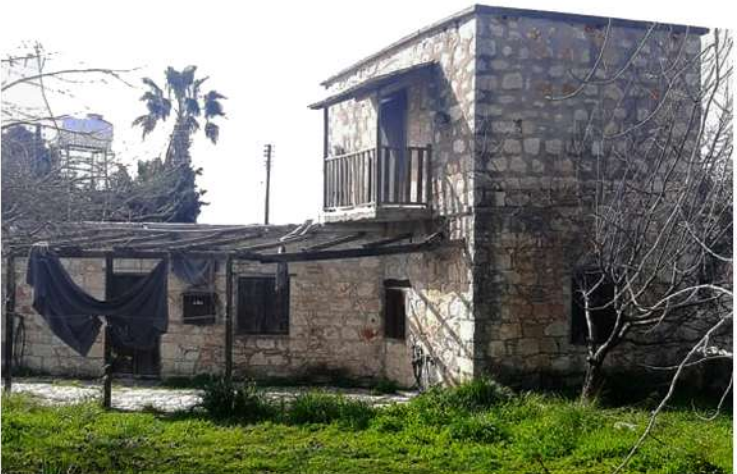
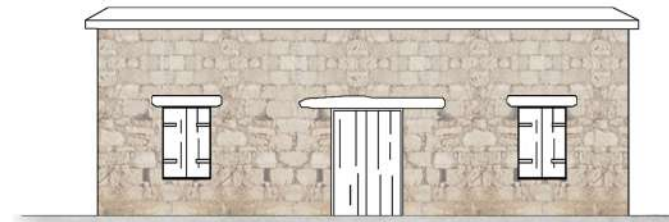
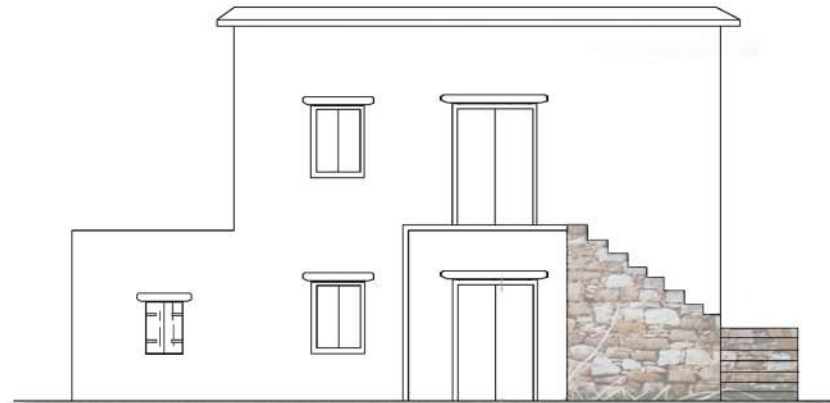
ΜΟΡΦΟΛΟΓΙΚΑ ΣΤΟΙΧΕΙΑ:

- Τα 67 περίπου σπίτια του οικισμού αποτελούν κατά κύριο λόγο διώροφα μακρυνάρια σε συνδυασμό με ισόγεια μακρυνάρια, κατασκευασμένα με την ντόπια ασβεστολιθική πέτρα.

- Τα κτηριακά σύνολα είναι σε λιγότερο βαθμό εσωστρεφή με μεγαλύτερες συνήθως αυλές. Κατά μήκος του κύριου άξονα κυκλοφορίας βρίσκονται ορισμένα κτίρια που φέρουν αρχιτεκτονικά χαρακτηριστικά της αρχής της μεσοπολεμικής περιόδου όπως εξωστρέφεια στη λειτουργία, ανοίγματα άμεσα προς τον δρόμο και λαξευτή πλήρως επεξεργασμένη λιθοδομή.

- Τα ανοίγματα έχουν χαρακτήρα οπών που διατρυπούν σε αραιά διαστήματα το ενιαίο κέλυφος.

- Η πέτρα της περιοχής και ο βαθμός επεξεργασίας της προσδιορίζουν την υφή του κτιστού κελύφους. Το ξύλο είναι περιορισμένο σε έκταση εξωτερικά και προβάλλει στα κουφώματα και στους εξώστες.

- Ο όροφος έχει πολλές φορές ανοίγματα προς τρεις κατευθύνσεις, σπάνια όμως στη βορειοδυτική πλευρά, σε αντίθεση με το ισόγειο που επικοινωνεί συνήθως μόνο με την αυλή. Στις περιπτώσεις που η αυλή είναι μικρή, ο όροφος έχει πρόσβαση κατευθείαν από το δρόμο.

- Η πρόσβαση στον πάνω όροφο είναι εφικτή μέσω μίας εξωτερικής πετρόκτιστης σκάλας η οποία τοποθετείται σε μια από τις όψεις της οικοδομής.

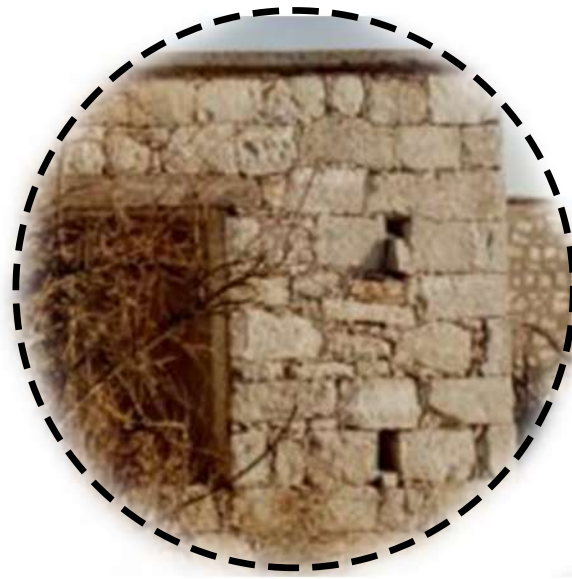
### ΚΕΛΥΦΟΣ ΤΟΙΧΟΠΟΙΙΑ

- Η τοιχοποιία εδράζεται απευθείας σε βραχώδες έδαφος ή σε λιθόκτιστο θεμέλιο, συγκροτούμενη από δύο πετρόκτιστες παρειές, συνολικού πάχους 45 έως 50 εκ.
- Η δόμηση των παρειών διαμορφώνεται από πέτρες με ελάχιστη μέχρι πλήρη επεξεργασία.
- Οι αρμοί είναι κτιστοί με πυκνό χαλίκωμα με κομματάκια από την ίδια πέτρα και απο χαλίτσια, ματσαγκάνες και μεσοπετρούες.
- Ως συδετικό υλικό εχρησιμοποιείτο αχυροπηλός, ενώ ασβεστοπηλός χρησιμοποιήθηκε αργότερα.
- Η δόμηση ποικίλλει ανάλογα με τα διαθέσιμα υλικά, από το εκτεταμένο χαλίκωμα με πετραδάκια και μεγάλα λιθάρια χωρίς οριζοντιότητα, χωρίς τέλεια έδραση σε οριζόντιο φάδι, μέχρι το ισόδομο σύστημα με κατακόρυφους και οριζόντιους αρμούς και σφηνοειδές χαλίκωμα, κατάλληλα επιλεγμένο για πλήρη εφαρμογή.

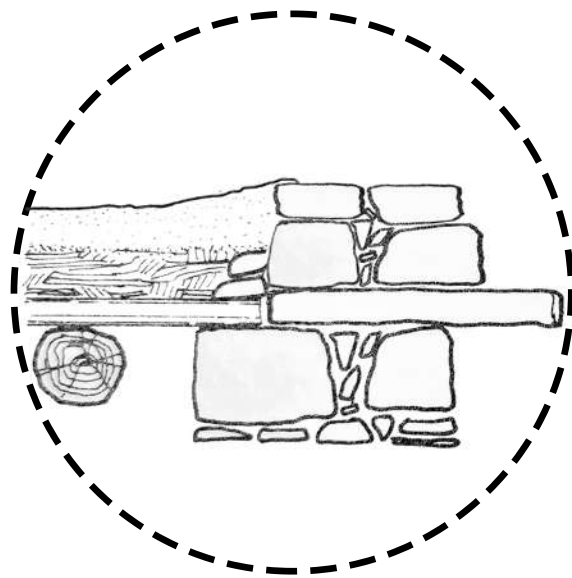
#### Λεπτομέρεια κροδώματος:

Προεξοχή κροδώματος, με κεκλιμένο χαμηλό στηθαίο, το σαμάρι ή το σεμέρι, διαμορφωνόταν στην περίμετρο του δώματος. Το κρόδωμα κατασκευαζόταν με πλακοειδείς πέτρες πάχους 7 έως 15 εκ. οι οποίες τοποθετούνται στην κορυφή της εξωτερικής τοιχοποιίας σε προεξοχή 25 έως 30 εκ. από αυτή. Οι πλάκες έχουν σχήμα ορθογωνικό.

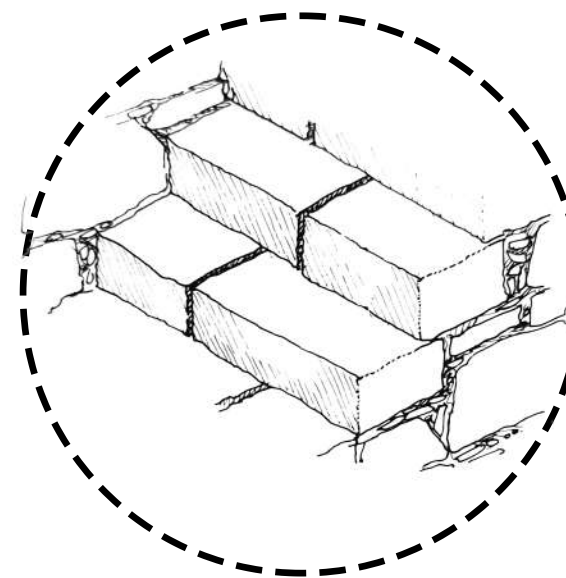
#### Λεπτομέρεια πετρόσκαλας:

Η σκάλα προς το ανώι είναι τις περισσότερες φορές εξωτερική πετρόκτιστη συνήθως σε όλο της το ύψος. Η πετρόσκαλα είναι προσαρτημένη σχηματικά και κατασκευαστικά στην τοιχοποιία του σπιτιού. Οι λίθοι οι οποίοι χρησιμοποιούνται έχουν διαστάσεις 21x32 εκ. και μήκος 50 έως 70 εκ. και συγκροτούν τις βαθμίδες, οι οποίες έχουν πλάτος 90 έως 100 εκ., πάτημα 27 εκ. και ύψος 19 έως 21 εκ.

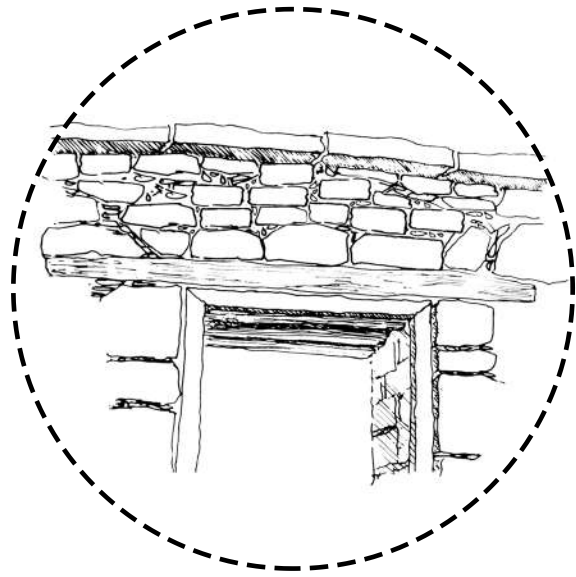
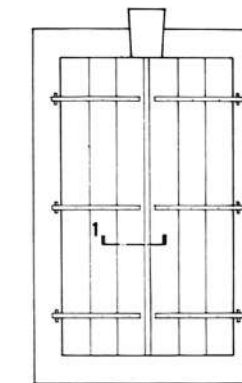
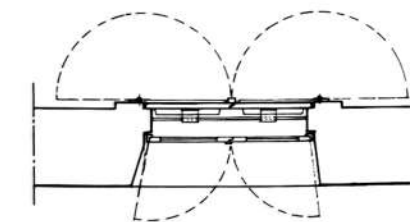
### Πόρτες

Οι θύρες των οικοδομών είναι δίφυλλες με ξύλινο ανώφλι και έχουν πλάτος 140 έως 160 εκ. και ύψος 195 έως 215 εκ.

Το κατώφλι διαμορφώνεται με πέτρες χοντρές, στερεωμένες στο έδαφος με την πλατιά επιφάνεια τους οριζόντια δημιουργώντας την υψομετρική διαφορά του εσωτερικού από το εξωτερικό δάπεδο, προεξέχοντας από το επίπεδο της αυλής κατά 5 έως 7 εκ.

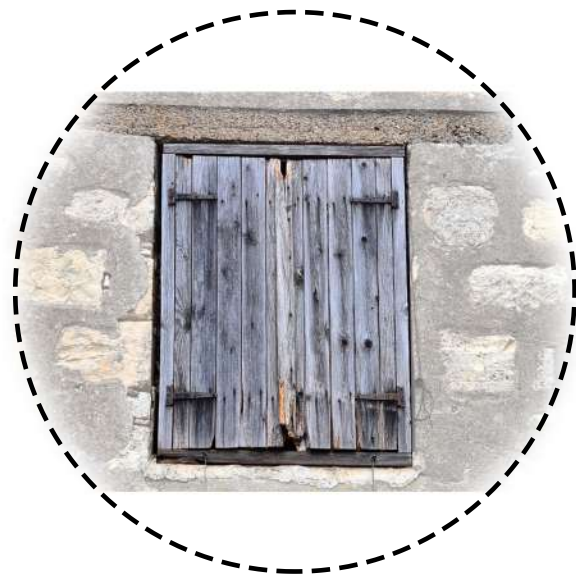
### Παράθυρα

Τα παράθυρα των οικοδομών είναι δίφυλλα ή μονόφυλλα ανοιγόμενα προς τα έξω. Έχουν πλάτος από 70 έως 85 εκ. και ύψος 100 έως 120 εκ. και ελάχιστο ύψος κατωφλιού 70 έως 110 εκ. από το επίπεδο της αυλής και 110 έως 170 εκ. από τον δρόμο.

Τα φύλλα, σταθεροποιούνται σε οριζόντια σιδεριά και κωμοδρομήσιμες περιστρεφόμενες γωνίες.
